Forschungsbericht 215

**Modellhafte Untersuchungen
zu Umweltschädigungen in Innenräumen
anhand des Grünen Gewölbes**

von Dr. Wolfgang Müller (Projektleiter)

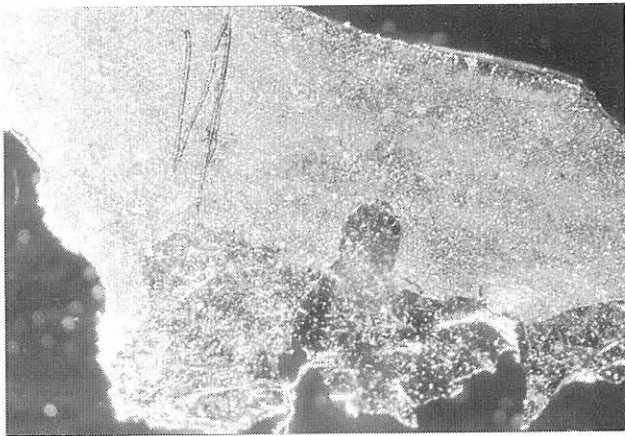
Bild 5: Lichtmikroskopische Abbildung der Probe GM 3; 25fache Vergrößerung

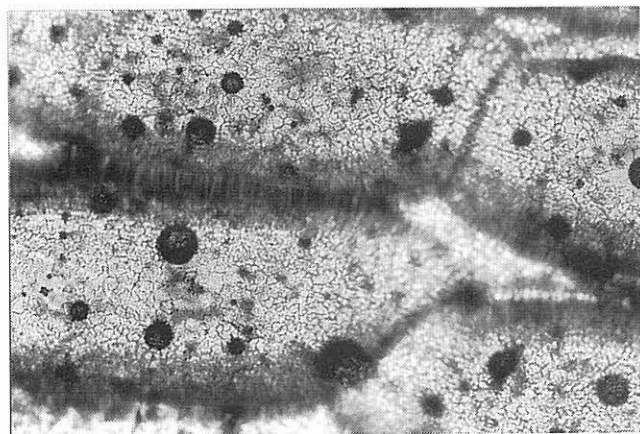
Bild 6: Lichtmikroskopische Abbildung der Probe GM 3 (Ausschnitt); 100fache Vergrößerung

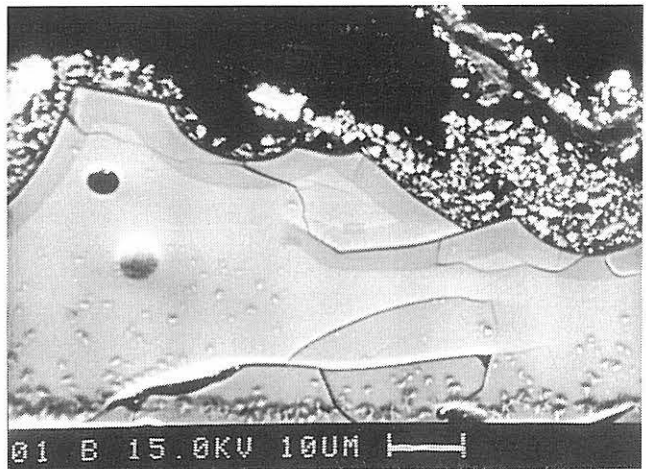
Die elektronenmikroskopische Abbildung des Querschnitts senkrecht zur Probenoberfläche (Bild 7) läßt die etwa 5 µm breiten Zonen entlang von Bruchflächen und Rissen deutlich erkennen. An Splintern undefinierter Herkunft wurden vielfach Teile solcher ausgelaugten Zonen nachgewiesen (siehe Anhang II.1, Bild 13).

Die Gelschichten, die sich entlang den Rissen ins Glas hinein ausbilden, führen infolge des gegenüber der intakten Glasmasse veränderten Raumbedarfs zu Spannungen, so daß eine Rißfortpflanzung erfolgt, die offensichtlich bereits bis zur Goldoberfläche verlaufen ist. Die Korrosion der Glasmasse entlang der Grenzfläche zum Gold konnte fortgesetzt werden. Durch die dabei

Bild 7: Elektronenmikroskopische Abbildung des Querschnitts durch einen Splitter (Probe undefinierter Herkunft); Einbettung in Epoxidharz, Anschliff und Politur mit Diamantpaste

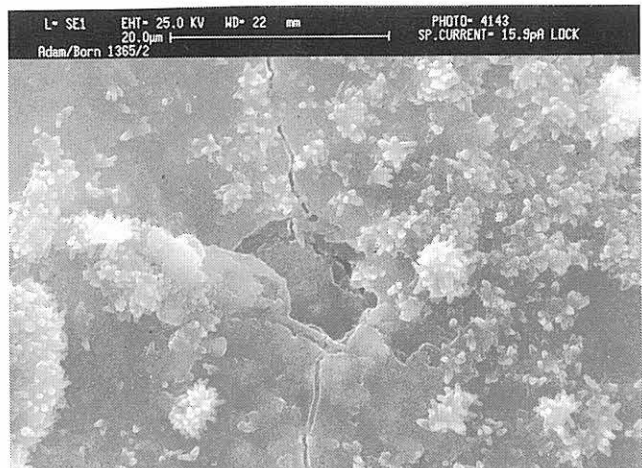
Bild 8: Rasterelektronenmikroskopische Abbildung der Oberfläche eines Splitters (Probe GM 6) mit Ausbildung von Korrosionsproduktkristallen

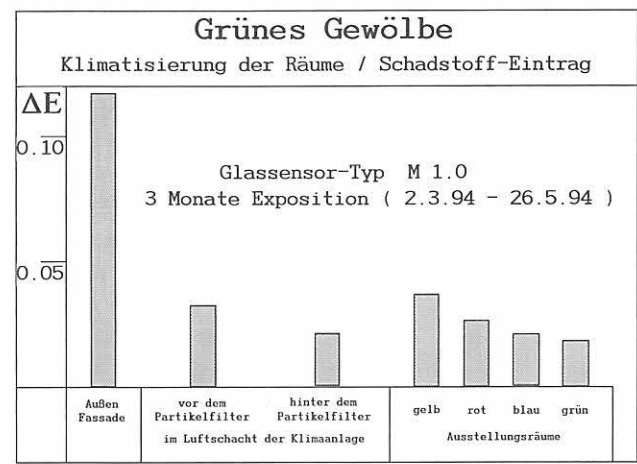
Dieser Befund wird bestätigt durch die Vergleichsmessung vor und hinter der Partikelfiltereinheit im Luftschacht der Klimaanlage (Bild 9). Die primär vorhandene Korrosivität ($\Delta E = 0.03$) wird durch die Textiltaschenfilter nur um ein Drittel (auf $\Delta E = 0.02$) gesenkt, und diese erreichen damit bei weitem nicht den Effizienzgrad beispielsweise der auf Aktivkohle basierenden Schadstofffiltersysteme. Diese Korrosionsergebnisse aufgrund der Glassensor-Auswertung wurden nicht durch den hohen Luftumsatz an den Meßstellen im Luftschacht unangemessen verfälscht. Der direkte Vergleich mit den Sensorwerten von den durch geringere Luftbewegungen charakterisierten Wandmeßstellen in den Schauräumen des "gelben", "roten", "blauen", und "grünen" Saals belegt dies. Dort liegen die Belastungswerte auf dem gleichen, teilweise sogar auf höherem Niveau wie im Klimatisierungssystem.

Bild 9: Glassensor-Korrosionsergebnisse der Messungen in der Klimaanlage sowie in den Räumen der Schatzkammer

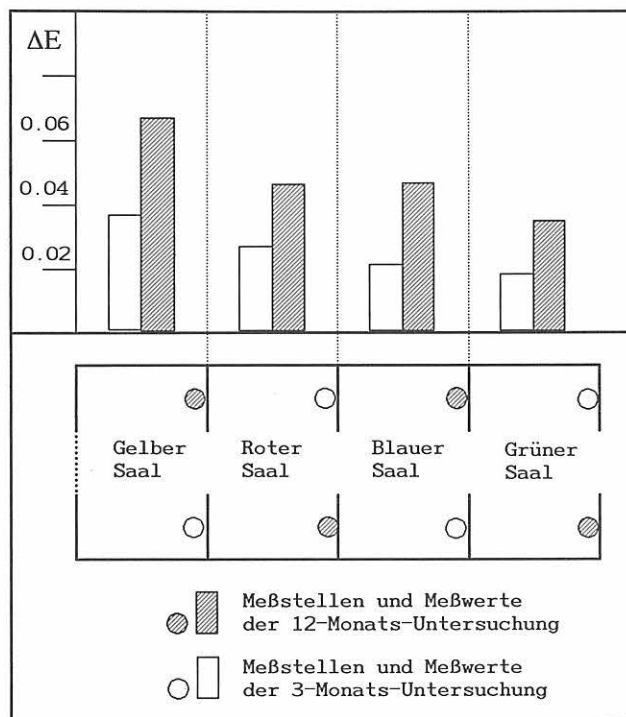
Bild 10: Meßstellenlage (Grundrißschema) sowie Korrosionsergebnisse der Glassensor-Expositionen an den Wänden der Sammlung

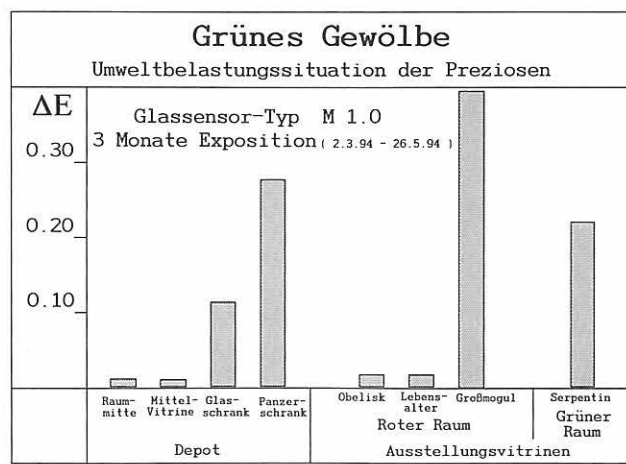
Während der Depotraum selbst ($\Delta E = 0,01$) eine sehr gute Aufbewahrungssituation belegt und auch in der "Mittelvitrine (Glasfront) nur minimale Belastungen nachweis-

Bild 11: Korrosionsergebnisse der 3-Monats-Glassensormessungen in ausgewählten Vitrinen und Behältnissen

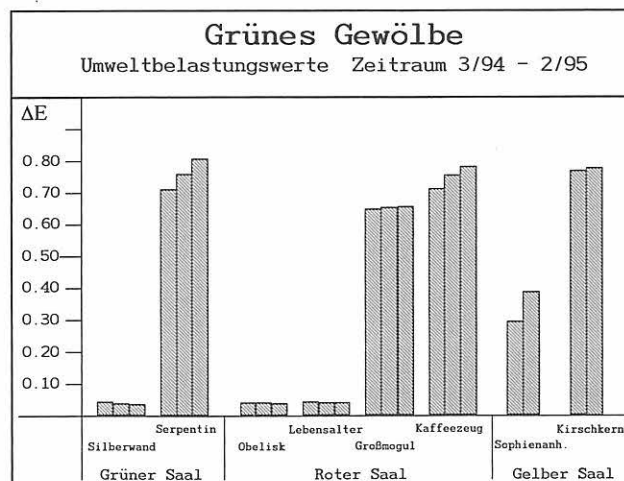
Bild 12: Korrosionsergebnisse der 12-Monats-Meßkampagne in ausgewählten Vitrinen (jeweils zwei bzw. drei Parallelmessungen mit individuellen Glassensoren)

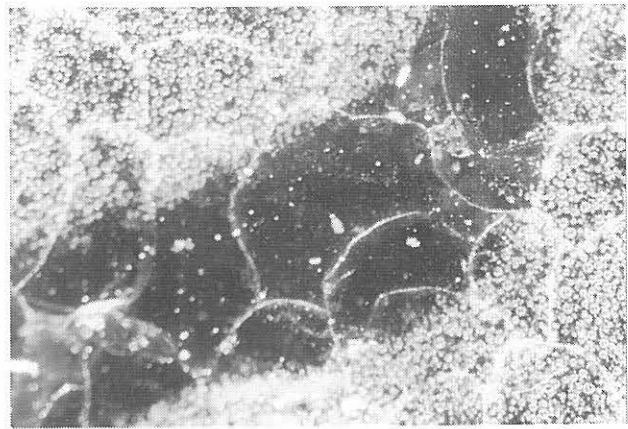
Bild 15: Probe MDS 8/16 B, nach Bewitterung mit Klima A, 50fach vergrößert

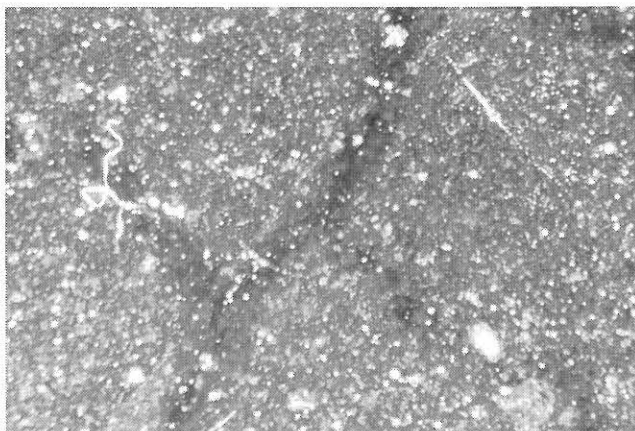
Bild 17: Probe MGM 2/19 G nach Bewitterung mit Klima A, 25fach vergrößert

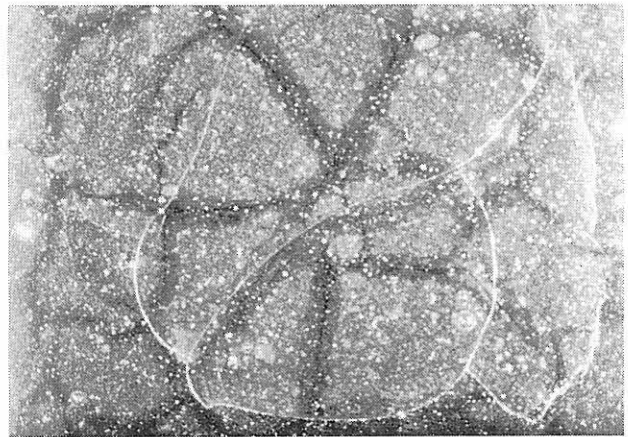
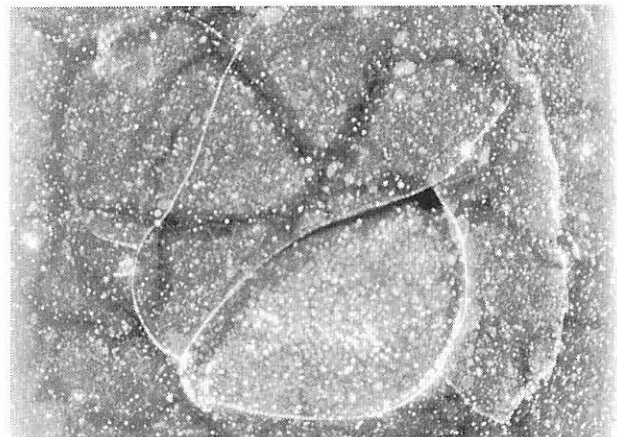
So weist die mit Kalkmilch polierte Probe MGM 2 / 2 G* nach der Bewitterung (6,5 d, *siehe Bild 21, links und rechts*) ohne zusätzliches Schadgas keinen nennenswerten Belag von Korrosionsprodukten auf. Bei der Handhabung bzw. dem Transport dieser bewitterten Probe ist ein Emailsplinter herausgebrochen: leider kann in diesem Zusammenhang nicht eindeutig geklärt werden, ob dieser Materialverlust auf fortschreitende Korrosion oder nur auf mechanische Erschütterung zurückzuführen ist.

Bild 21: Probe MGM 2 / 2 G vor (oben) und nach der Bewitterung (unten; 6,5 d Klima D)*

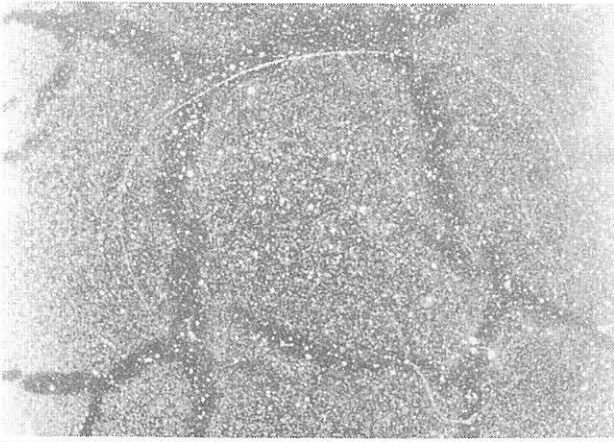
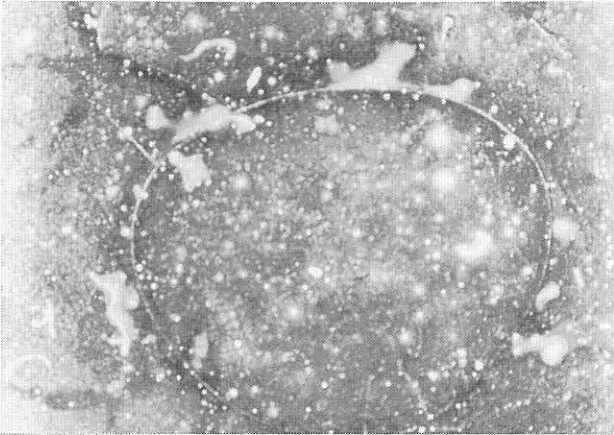
Die Probe MDS 8/4 B zeigt dagegen bei gleichen Bewitterungsbelastungen bereits deutliche Kristalle von Korrosionsprodukten, die in der Nähe von Rißstrukturen gehäuft zu finden sind (*Bild 22, oben und unten*). Bereits diese Beobachtung läßt die Folgerung zu, daß das Modellemail MDS 8 korrosionsanfälliger ist als das Modellemail MGM 2. Die höhere Empfindlichkeit von MDS 8 gegenüber Feuchte- und Temperatureinflüssen muß in seiner chemischen Zusammensetzung begründet sein, da die Modellemails unter gleichen Bedingungen hergestellt wurden. Der höhere Alkaligehalt auf Kosten des Calciumgehaltes scheint für den korrosionsinitiierenden Reaktionsschritt, die Auslaugung an der Oberfläche durch Ionenaustausch, ausschlaggebend zu sein. Der Siliciumgehalt sollte in diesem Fall eine untergeordnete Rolle spielen.

Bild 22: Probe MDS 8 / 4 B vor (oben) und nach der Bewitterung (unten; 6,5 d Klima D)

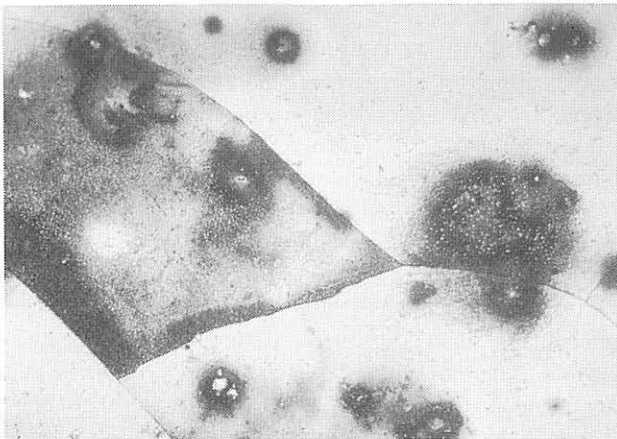
Bild 24: Probe MDS 8/14 B nach der Bewitterung (6,5 d Klima E, 100fach vergrößert)

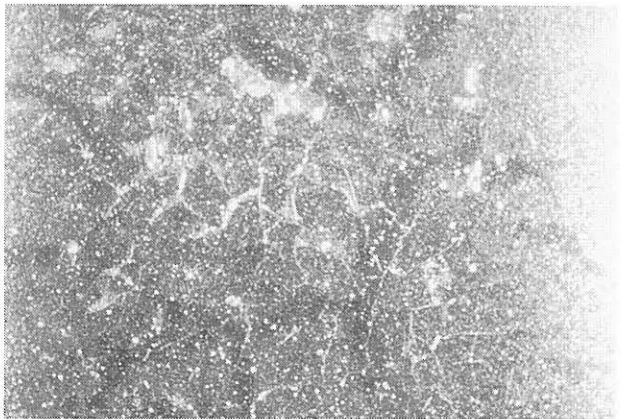
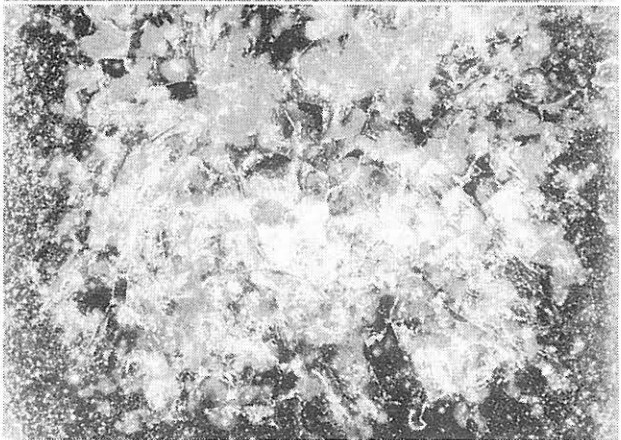
Bei einer Bewitterung mit zusätzlichem Schadgas tritt eine verstärkte Schädigung auf: das Wachsen der Korrosionsprodukte hebt vereinzelt sogar kleine, sich lösende Schollen aus der Emailoberfläche (Probe MDS 8 / 14 B; siehe Bild 23, oben und unten, sowie Bild 24, lichtmikroskopische Aufnahme, 100fach vergrößert). Diese Beobachtung tritt verstärkt auf, wenn die Emailoberfläche vor der Exposition mit Kalkmilch poliert wurde (Probe MDS 8/8B*, Bild 25)

Bild 25: Probe MDS 8 / 8 B* vor (oben) und nach der Bewitterung (unten; 6,5 d Klima E)

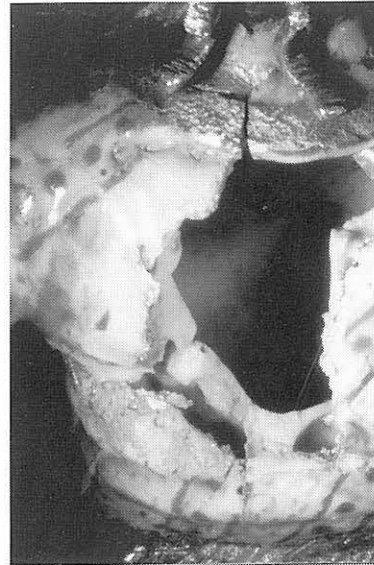
Bild 10: Schirmträger des Moguls VIII 204, Beschädigung in der Rückenpartie; opak-türkisfarbenes Konteremail auf der Innenseite des Hohlkörpers; 11fache Vergrößerung

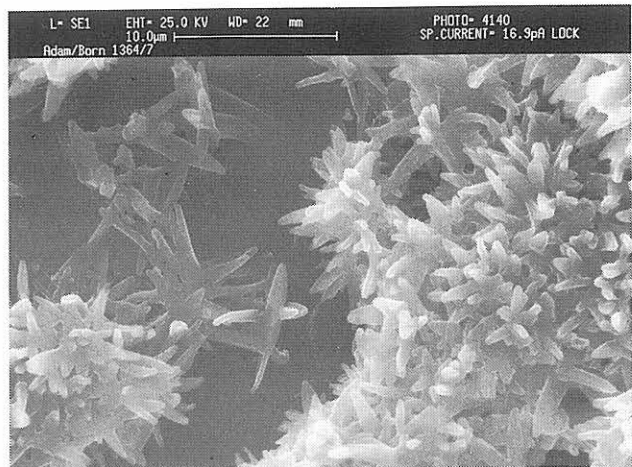
Bild 4: Rasterelektronenmikroskopische Abbildung von Gipskristallen (Probe GM 6)

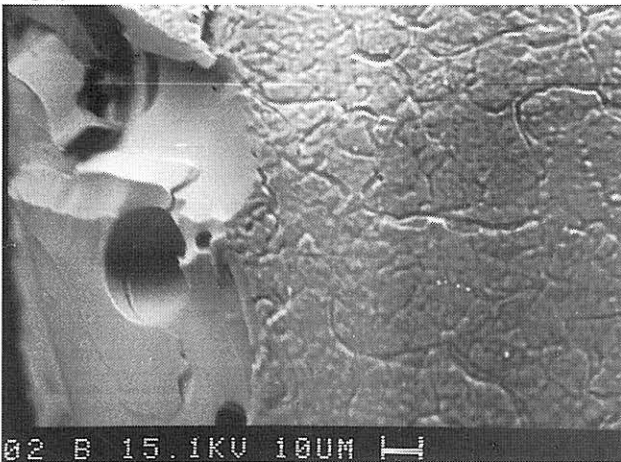
Bild 2: Elektronenmikroskopische Abbildung der Grenzfläche zur Goldoberfläche; Ausbildung einer rißhaltigen Gelschicht (Probe GM 3)

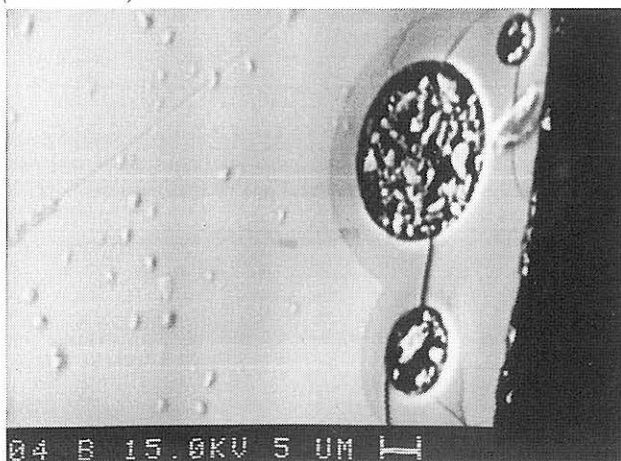
Bild 3: Elektronenmikroskopische Abbildung des Querschnitts durch einen Splitter; (Probe undefinierter Herkunft); Gelschichtbildung von Blasen ausgehend

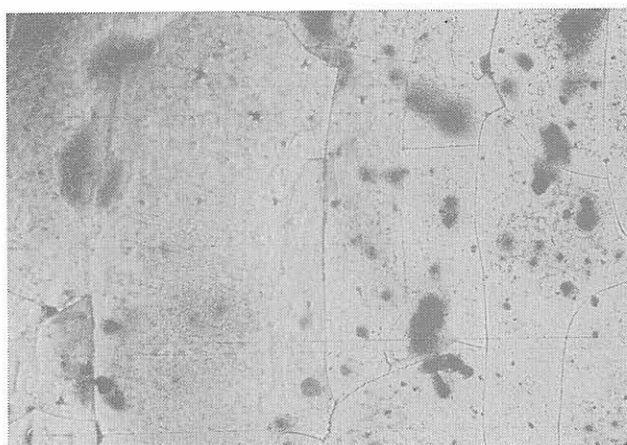
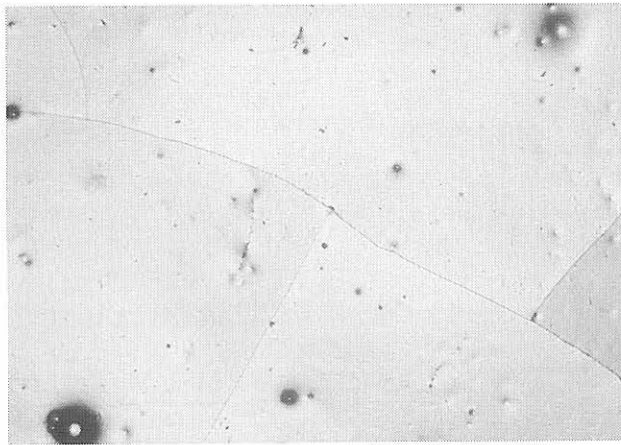
Bilder 9, 10
 Probe MDS 8/6 B (links, 6,5 d Klima D) und Probe MGM 2/6 G (rechts, 6,5 d Klima E); 25fache Vergrößerung

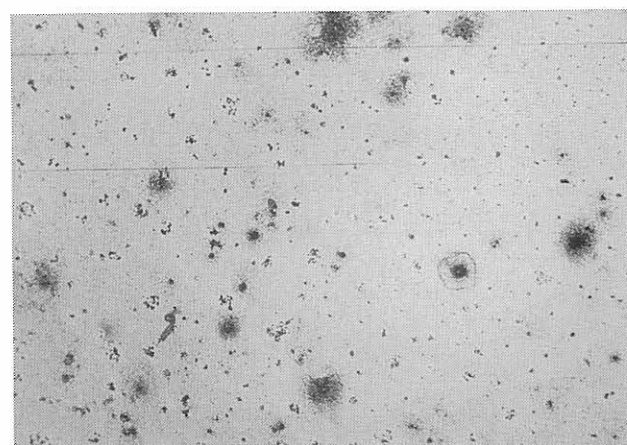
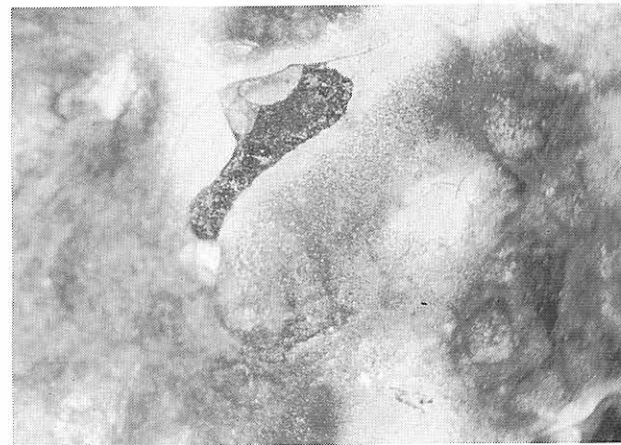
Bilder 11 und 12
 Probe MDS 8/10 B (links, 6,5 d Klima E); 50fache Vergrößerung und Probe MDS 8/8 B (rechts, 6,5 d Klima E); 100fache Vergrößerung
