Charakterisierung einer durch Überlast geschädigten GFK-Platte mit Thermografie und Ultraschall

Rainer KRANKENHAGEN*, Manoucher DOROSHTNASIR*, Christiane MAIERHOFER*, Daniel BRACKROCK*, Gerhard BREKOW*

* BAM Bundesanstalt für Materialforschung und -prüfung
Fachbereich 8.4 Akustische und elektromagnetische Verfahren
Unter den Eichen 87, 12205 Berlin
rainer.krankenhagen@bam.de

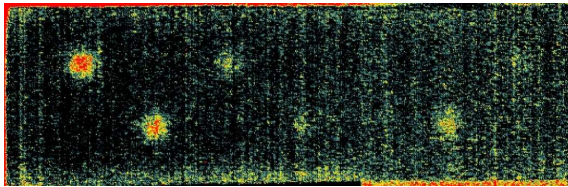
Abbildung 5a. Differenzthermogramm des FBB-Probekörpers, 45 s nach dem Blitz, (Temperaturskala 0,4 ... 0,7 K)

Nach 45 s sind bei 4 linken FBB recht deutliche Kontraste erkennbar, die dann mit zunehmender Zeitdauer schwächer werden. Nach Anwendung des PPT-Algorithmus (Puls-Phasen-Thermografie), bei dem der Zeitverlauf der Temperatur einer Fourierzerlegung unterworfen wird, kann man so genannte Phasenbilder erzeugen, welche eine kontrastreichere Darstellung und damit eine größere Tiefenreichweite ermöglichen [3]. Abbildung 6 enthält das Phasenbild zu der in Abbildung 5 gezeigten Messung, zusammen mit der Bezeichnung der jeweiligen Restwanddicken der einzelnen FBB.

Bereits das einfache Differenzthermogramm aus Abbildung 5a weist nach, dass eine 5 mm tiefe Fehlstelle schon 45 s nach der Blitzanregung zu einer messbaren thermischen Signatur in dem verwendeten GFK-Material führte.

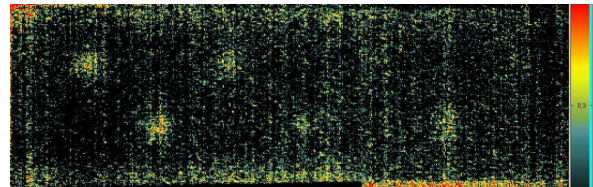
Abbildung 5b. Differenzthermogramm des FBB-Probekörpers, 70 s nach dem Blitz, (Temperaturskala 0,2 ... 0,4 K)

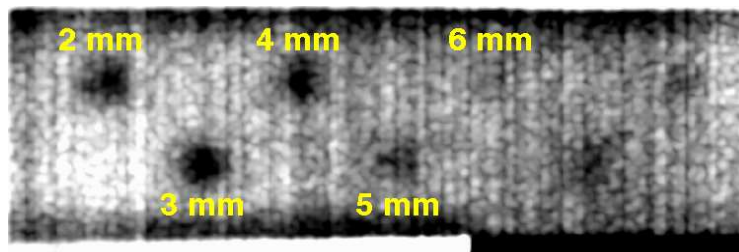
Abbildung 6. Phasenbild der Grundfrequenz, errechnet aus der Abkühlsequenz des FBB-Probekörpers nach Blitzanregung, die gelbe Beschriftung informiert über die Restwanddicke bei den jeweiligen FBB, die Nachweisgrenze für die Bohrungen mit 8mm Durchmesser lag bei dieser Messung zwischen 5 – 6 mm Tiefe

Die durchgeführten Untersuchungen an dem FBB-Probekörper erbrachten den Nachweis, dass beide Messverfahren (UT und TT) in der Lage sind, FBB und damit auch Hohlräume innerhalb des GFKs in bestimmten Tiefen nachzuweisen. Mit der Blitzthermografie konnte die Bohrung mit 8 mm Durchmesser bis zu einer Tiefe von 5 mm sicher detektiert werden. Das entspricht einer Daumenregel für die Thermografie, wonach der thermografische Nachweis einer 8 mm großen Fehlstelle bis in 4 mm Tiefe problemlos möglich sein sollte

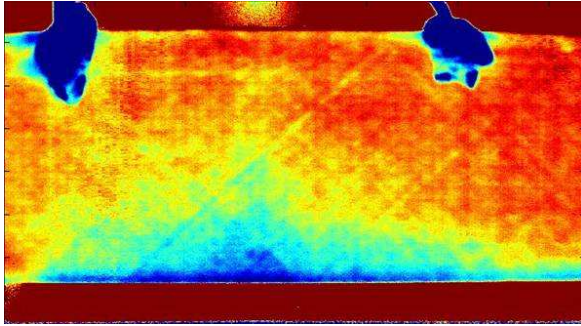
Basierend auf dieser Erkenntnis wurde nunmehr der Nutprobekörper untersucht. In den entsprechenden Thermogrammen, gemessen an der Rückseite ohne Nut, konnten jedoch keinerlei verwertbare Details identifiziert werden. Erst die Phasenauswertung offenbarte erkennbare Strukturen. In Abbildung 7 werden 2 Phasenbilder gezeigt, die zu verschiedenen Frequenzen bzw. Responsezeiten gehören. Die vermutete trapezförmige Delamination, wie in Abbildung 3 dargestellt, konnte nicht verifiziert werden. Es gibt keine geschlossene Fläche und keine scharf abgrenzbare Kontur, lediglich eine Häufung von Kontrasten an der unteren Kante des Probekörpers. Form und Kontur waren jedoch absolut reproduzierbar bei Wiederholungsmessungen. Auffällig ist außerdem eine um 45° gedrehte gitterartige Überstruktur in den Thermogrammen, die auch bei noch kürzeren Responsezeiten deutlich erkennbar bleibt.

Abbildung 7a. Phasenbild der Grundfrequenz (entsprechend einer Responsezeit von 100 s), gemessen an der Rückseite des Nutprobekörpers

Bei den Messungen am Nut-Probekörper musste festgestellt werden, dass keine der beiden Methoden eine geschlossene Fläche mit einer scharfen Außenkontur nachweisen konnte. Der direkte Vergleich der Thermogramme mit den C-Bildern aus den angegebenen Tiefen lässt jedoch gewisse gemeinsam Merkmale erkennen:

- Reflektierender Bereich ist an der unteren Kante deutlich breiter als oben
- Gerade Kante parallel zur Nut
- Stark gefurchte linke Außenkontur mit großen Einbuchtungen

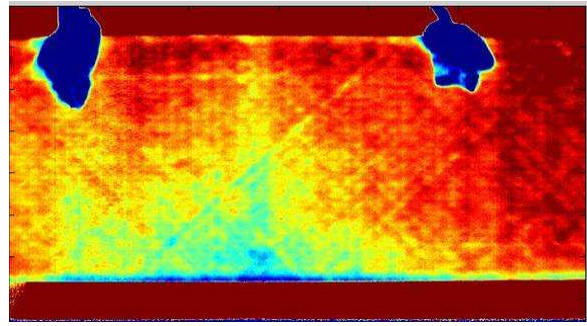
Abbildung 7b. Phasenbild der 1. Oberfrequenz (entsprechend einer Responsezeit von 50 s), gemessen an der Rückseite des Nutprobekörpers

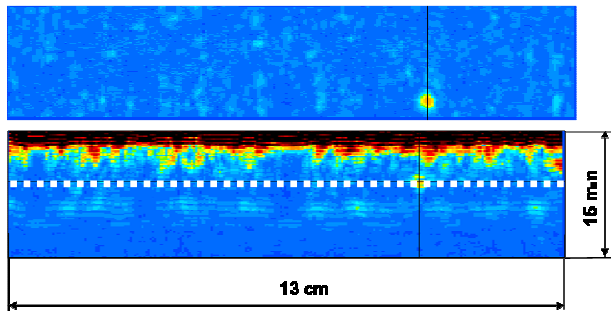
Abbildung 9a. C-Bild (oben) und B-Bild (unten) des FBB-Probekörpers mit Anzeige einer Flachbodenbohrung (8 mm Durchmesser in 6 mm Tiefe)

[4]. Die UT-Messung hingegen gestattete den sicheren Nachweis der Bohrung in 6 mm Tiefe. Befand sich der Boden der Bohrung in nur 3 mm Tiefe, war es jedoch schwierig, den zugehörigen Reflex in dem porenreichen Umfeld zu identifizieren. Diese experimentellen Befunde lassen sich durch porenreiche oberflächennahe Lagen innerhalb der untersuchten GFK-Platte erklären. Die folgende Abbildung 11 zeigt schematisch den Aufbau im Querschnitt.

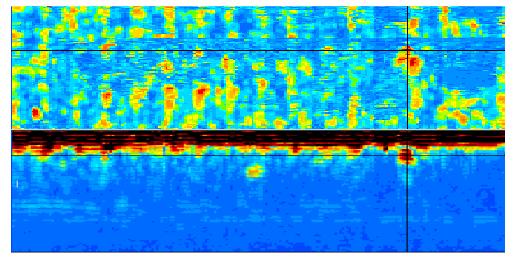
Abbildung 9b. C-Bild (oben) und B-Bild (unten) des FBB-Probekörpers mit Anzeige einer Flachbodenbohrung (8 mm Durchmesser in 3 mm Tiefe)

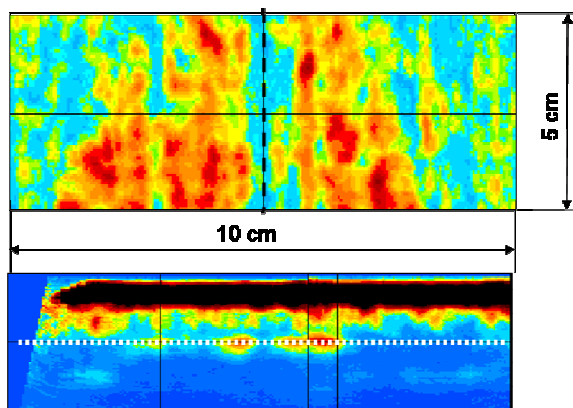
Nachdem die Messmethodik am FBB-Probekörper getestet worden war, erfolgte die beidseitige Vermessung des Nutprobekörpers. Die Resultate dieser Experimente sind in Abbildung 10 zusammengefasst worden. Bei der Messung von der Rückseite der GFK-Platte konnte, neben den bereits bekannten Streuanzeigen aus dem oberflächennahen Bereich, eine Lage von Anzeigen in 6 mm Tiefe detektiert werden (vergleiche Abbildung 10a B-Bild). Im C-Bild zu dieser Tiefe lässt sich das Ausmaß der Schädigungen beidseitig der Nut erkennen. Bei der Messung von der Vorderseite konnte ebenfalls eine separierte Schicht von Anzeigen erkannt werden, diesmal in einer Tiefe von 3,5 mm. Das zu dieser Tiefe passende C-Bild zeigt teilweise zusammenhängende flächige Reflektoren.

Abbildung 10a. C-Bild (oben) und B-Bild (unten) des Nut-Probekörpers, die weiße Punktlinie im B-Bild entspricht einer Tiefe von 6 mm

Es sei angemerkt, dass der scheinbar reflektorfreie Bereich in der Mitte des C-Bildes daher resultiert, dass direkt oberhalb der Nut nicht gemessen werden konnte. Ebenso ist der deutliche lokalisierte Reflektor unterhalb der Nut im B-Bild ein Artefakt der Nut selbst.

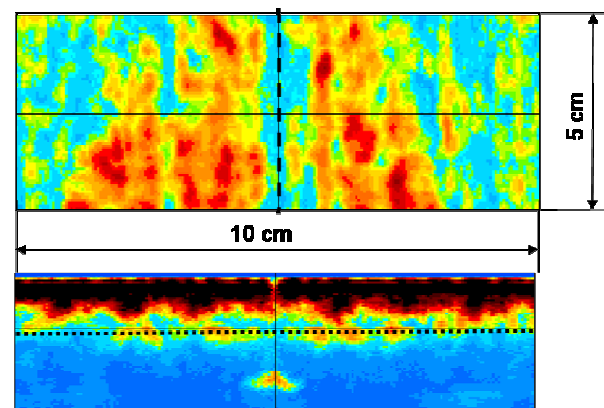
Abbildung 10b. C-Bild (oben) und B-Bild (unten) des Nut-Probekörpers, die schwarze Punktlinie im B-Bild entspricht einer Tiefe von 3,5 mm

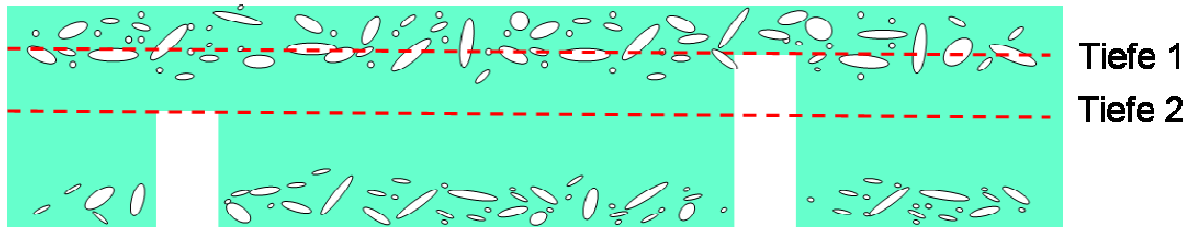
Abbildung 11. schematische Darstellung des verwendeten GFK-Materials sowie 2 FBB mit verschiedenen Tiefen

Bei Vermessung des gezeigten GFK-Blocks von oben befindet sich der Boden der rechten FBB inmitten der porenreichen oberflächennahen Schicht. Für UT bilden die größeren Poren genau den gleichen Kontrast wie ein Kreisscheibenreflektor in dieser Tiefe. Bei TT hingegen sind Poren dieser Größe offenbar nicht nachweisbar. Ursachen für die vergleichsweise geringe Empfindlichkeit der Thermografie könnten folgende Effekte sein:

1. Wärmefront umfließt die Poren (schließt sich wieder hinter der Pore)
2. Wärmeleitung durch die Pore hindurch (insbesondere, wenn es keine richtige Pore ist, sondern eher ein Miniriss im Material mit einem Rest an Flankenkontakt)

In Tiefe 2 befinden sich keine Poren mehr, hier kann der Ultraschallreflex vom Boden der FBB eindeutig identifiziert und nachgewiesen werden. TT erreicht hier seine physikalisch bedingte Nachweisgrenze.

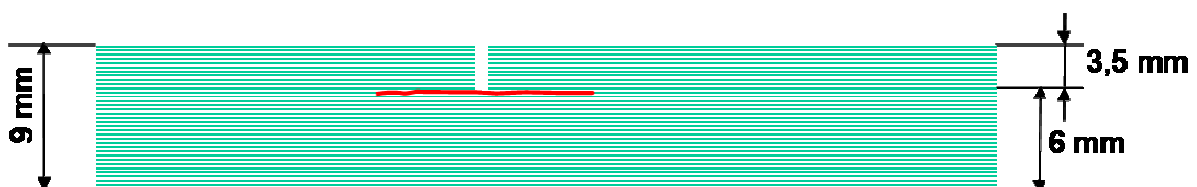
Die mittels UT tiefenlokalisierte reflektorreiche Schicht befindet sich tatsächlich auf Höhe des Nutbodens, wie es in Abbildung 1 bereits skizziert worden war. Abbildung 12 illustriert noch einmal die geometrischen Verhältnisse:

Abbildung 12. schematische Darstellung des Nut-Probekörpers, die rote Linie steht für die reflektorreiche Schicht innerhalb der GFK-Platte, die beiden Längenangaben rechts wurden aus entsprechenden B-Scans von Rückseite (6 mm) bzw. Vorderseite (3,5 mm) ermittelt

Thermografisch war eine genaue Tiefenbestimmung nicht möglich. Eine Schätzung, basierend auf der am FBB-Probekörper bestimmten thermischen Diffusivität von 0,004 cm²/s, führt zu Werten vom 5 mm bzw. 4 mm Tiefe, was zumindest in der richtigen Größenordnung liegt und auch die asymmetrische Tiefenlage wiedergibt.
