Bundesanstalt für Materialforschung und -prüfung (BAM), Berlin

Forschungsbericht 152

Untersuchung des baulichen Zustandes und der Tragfähigkeit vorgespannter Riegel von Verkehrszeichenbrücken der Berliner Stadtautobahn

von Dr.-Ing. Günther Plauk
Dipl.-Ing. Günter Kretschmann
Dipl.-Ing. Rolf.-G. Rohrman

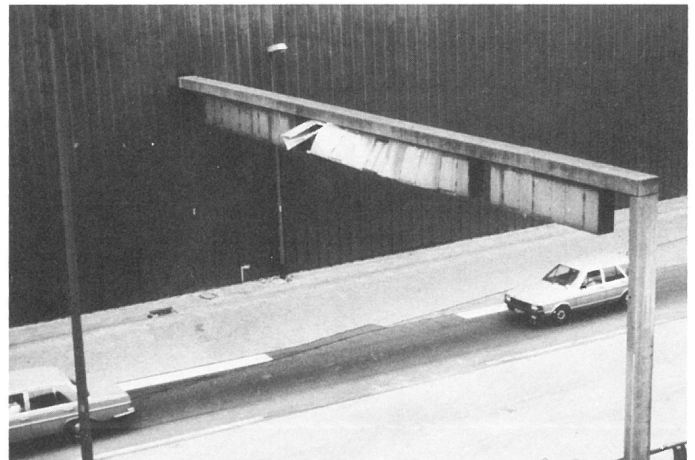
Bild 2.2
Spannbetonriegel A1 mit einer Spannweite von ca. 18,00 m; mittleres Verkehrsschild infolge zu geringer Durchfahrtsnöhe beschädigt

vor der Spundwand aufgestemmt und die Spannglieder sowie die schlaffe Bewehrung mit einem Schneidbrenner durchtrennt werden (Bild 2.4). Am Stützenaufleger wurde an der Stirnseite des Riegels der Haltedorn freigestemmt und abgetrennt, so daß die Beschädigung in diesem Bereich gering war. Den Zustand der Riegelenden bei Anlieferung zeigen die Bilder 2.9 und 2.10. Der Riegel A1 wies außerdem Risse auf, die beim Versuch, das in der Spundwand steckende Riegelende durch Auf- und Abbewegen zu lösen, entstanden sein könnten (Bild 2.11). Eine mögliche Vorschädigung des Riegels kann zusätzlich dadurch eingetreten sein, daß ein Kranwagen mit nicht weit genug eingezogenem Kran- ausleger das mittlere Schild beim Passieren beschädigt hatte (Bild 2.2).

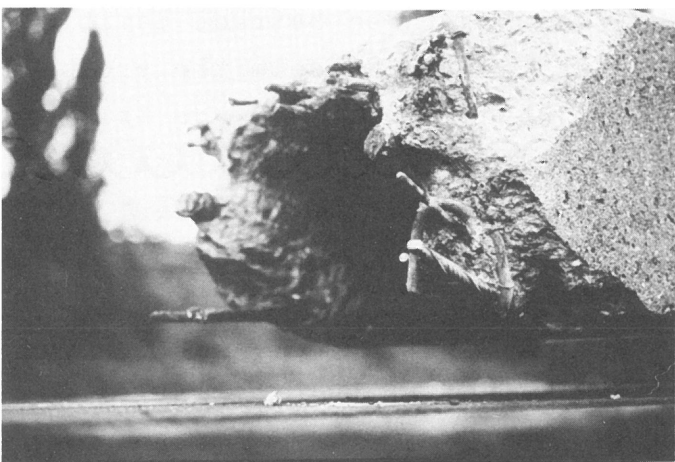
Bild 2.9
Auflagerende des Spannbetonriegels A1 an der Spundwand. Der Riegel wurde durchtrennt und die Spannglieder durchgebrannt

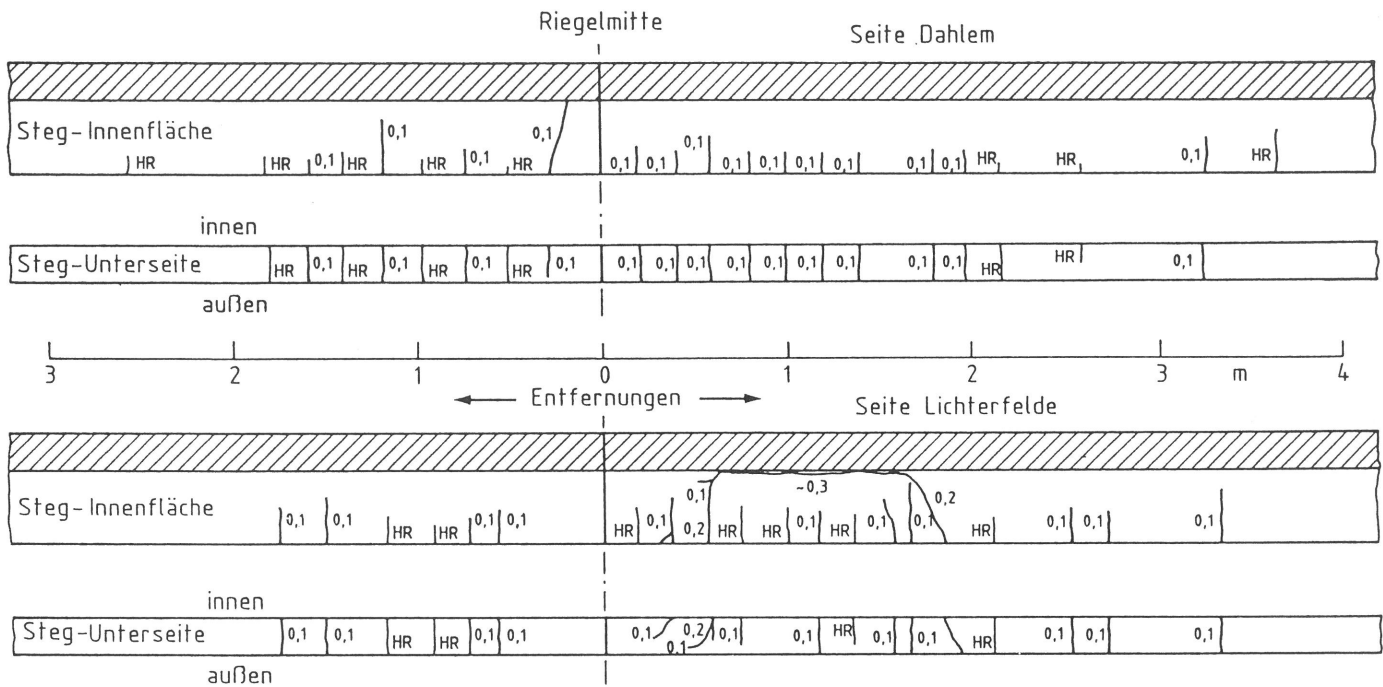
Bild 2.11
An den Steginnenflächen und -unterseiten des Spannbetonriegels A1 im Anlieferungszustand vorhandene Risse

Da der Riegel A1 bereits beim Ausbau auf der Stadtautobahn beschädigt wurde (Bild 2.11), konnte nicht festgestellt werden, ob unter der einwirkenden Dauerlast ggf. eine Rißbildung erfolgt wäre.

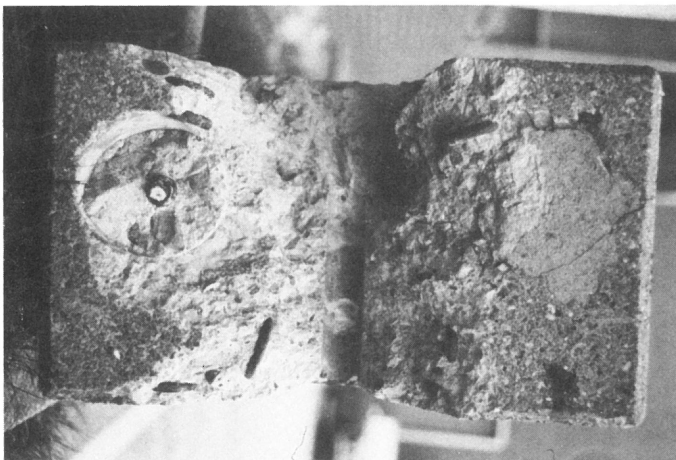
Der Probekörper A2 wies keinerlei Beschädigungen auf. Beim Probekörper A3 waren geringe Beschädigungen durch das Aufstemmen der Riegelenden und Abtrennen der Haltedorne, wie auf Bild 2.12 gezeigt, entstanden. Außerdem markierten sich an der Innenseite eines der beiden Steges in Riegelmitte einige bis zu 10 cm lange Risse.

Bild 2.12
Eines der beiden Enden des Spannbetonriegels A3. Stemmstelle im Bereich des Haltedorns. Rechte Ausmörtelung vor der Spannglocke erkennbar

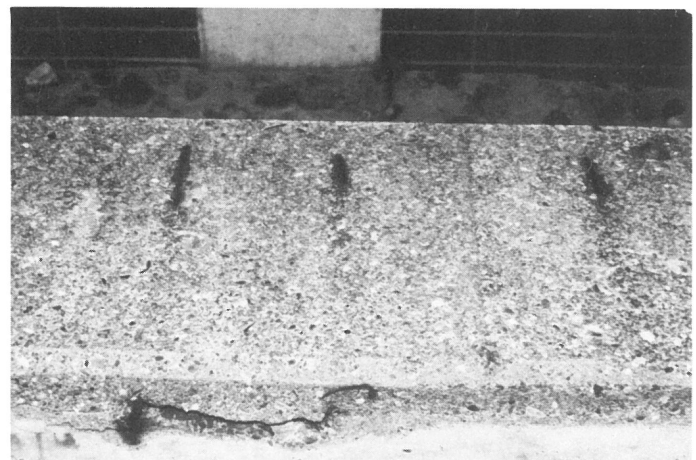
Bild 2.13
Geringfügige Betonabplatzungen und Korrosion der Bügel im oberen Stegbereich des Probekörpers A

Beim Spannbetonriegel A3 waren jedoch im Gegensatz zu den beiden anderen Probekörpern an den Außenseiten der Stege im begrenzten Umfang kleinere Betonabplatzungen (Bild 2.13) sowie an einer Stelle an der Stegunterseite ein Spalt (Bild 2.14) zu verzeichnen. An diesen Stellen sind jedoch die Bügel entweder schräg oder auf Grund einer nicht ausreichenden Zahl von Abstandshaltern mit zu geringer Deckung eingebaut worden und hatten zumindest punktuell auch beim Betonieren die Schalung berührt, so daß hier in begrenztem Umfang Bewehrungskorrosion einsetzen konnte.

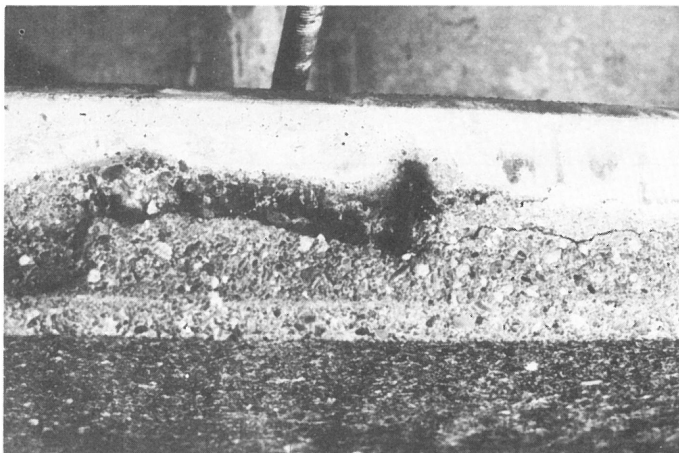
Bild 2.14
Schäden im unteren Stegbereich des Probekörpers A3 durch Korrosion von Bügeln, die beim Betonieren direkt auf der Schalung standen

Im Gegensatz zu den Riegeln A1 und A2 wies der Probekörper A3 an den beiden Außenseitenflächen im wesentlichen oberhalb der Stege ca. 15 Stellen auf, an denen dort vorhandene Bügel (s. a. Bild 2.6) mit einer sehr geringen Betondeckung zwischen 0 und 2 mm eingebaut waren. An diesen Stellen hatte eine stärkere Korrosion eingesetzt, ohne daß jedoch eine nennenswerte Querschnittsminderung der auf ca. 1-2 cm freiliegenden Stahloberflächen (s. Bild 2.13) festgestellt werden konnte. Die Korrosion hatte hier auch zu keinen weiteren Betonabspaltungen oder sonstigen größeren Schäden geführt. An einer Stelle des Riegels waren jedoch Bügel mit geringer Deckung zur Stegunterseite hin eingebaut worden. Die hier eingetretene Korrosion hatte einen Längsriß und weiter, im Laufe der Zeit, einen klaffenden Spalt erzeugt (Bild 2.14).

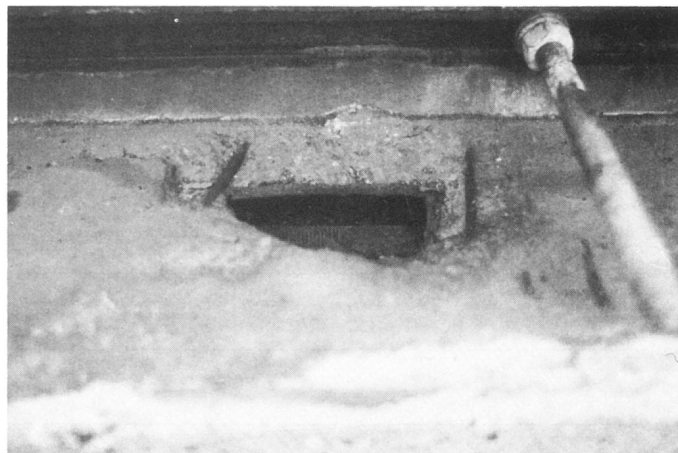
Bild 2.15
Spanngliedkoppelstelle beim Probekörper A3; abgesprengter Beton im Bereich des Muffenrohres - kein Verpreßmörtel sichtbar

Beim Riegel A3 ist außerdem ca. 1,8 m von der Verankerung entfernt der Spann Stahl durch eine Muffenverschraubung gestoßen worden. Im Bereich der Koppelstelle war auf der Steginnenseite der Beton abgesprengt worden, und das Muffenrohr mit einer Öffnung sowie der Spann Stahl lagen frei (Bild 2.15). Muffenrohr und Spann Stahl wiesen erkennbar stärkere Korrosionsspuren auf. Im Bereich der Koppelstelle befand sich kein Verpreßmörtel. Es mußte daher angenommen werden, daß möglicherweise das gesamte Spannglied nicht verpreßt wurde, was durch späteres Auftrennen des Hüllrohres auch bestätigt werden konnte. Im mittleren Riegelbereich an der Innenseite des Steges mit dem nichtverpreßten Spannglied waren außerdem einzelne Biegerisse erkennbar.

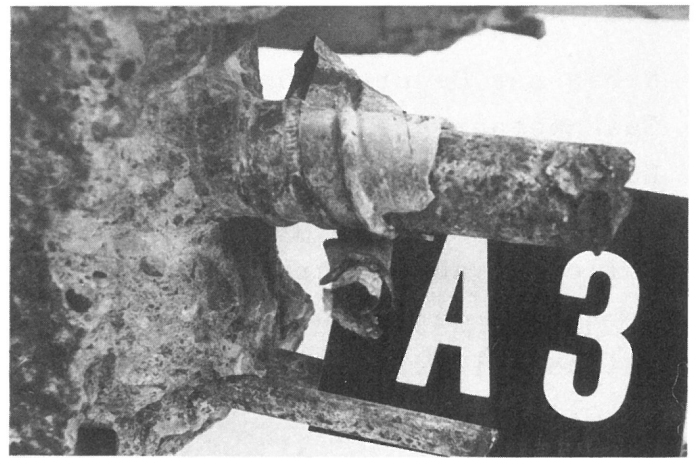
Bild 2.17
Aufgestemmter Querschnitt beim Probekörper A3 zur Bestimmung der Lage und des Korrosionszustandes der Bewehrung sowie des Verpreßzustandes der Hüllrohre

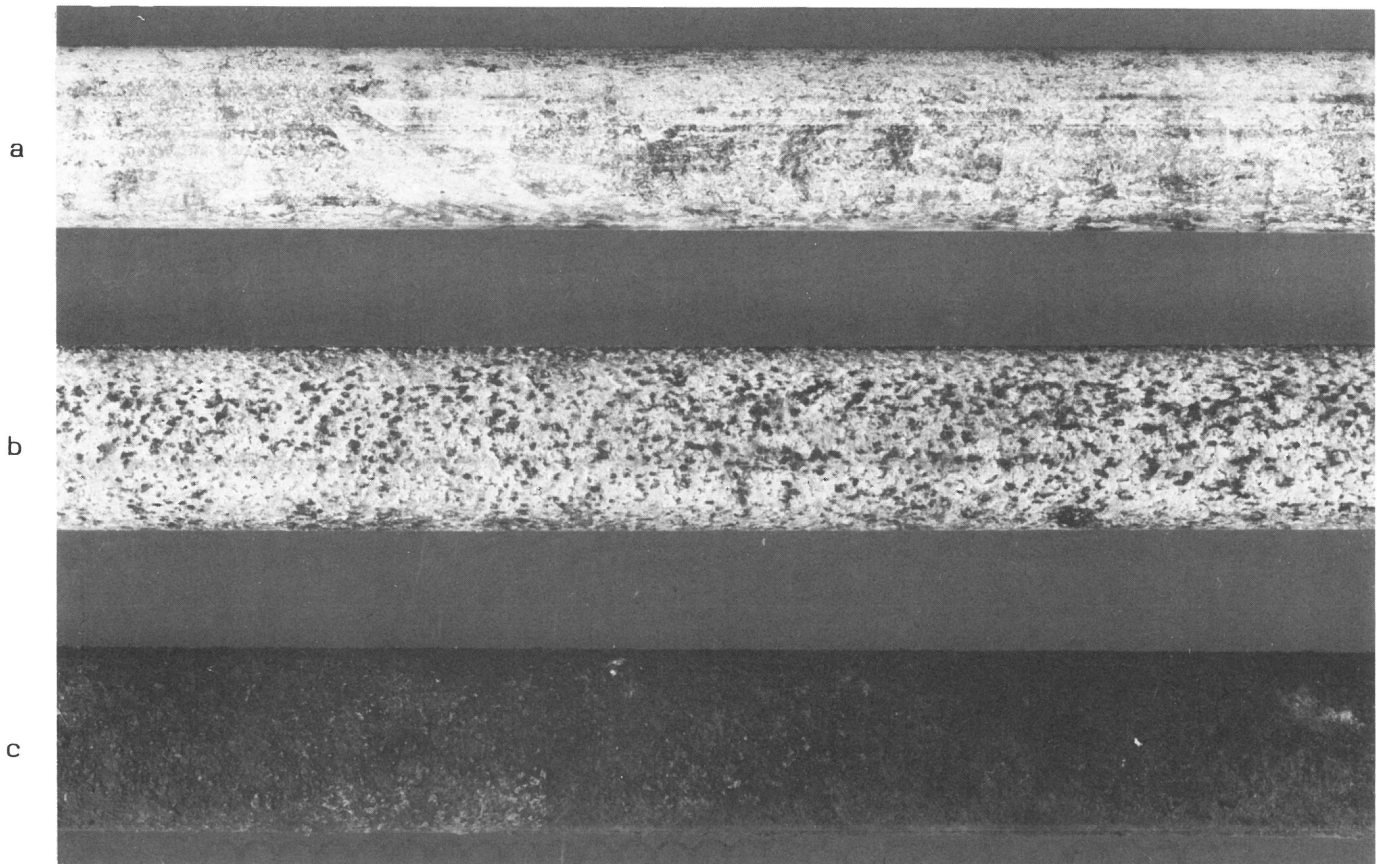
Nach dem vorsichtigen Entfernen des Einpreßmörtels wurden die freigelegten Spannstahloberflächen auf ihren Korrosionszustand hin untersucht. Der vorgefundene Zustand ist auf Bild 3.1 dargestellt und in Tabelle 3.4 für alle untersuchten Querschnitte angegeben. Bei den verpreßten Spanngliedern der Riegel A1 und A2 war die Stahloberfläche ohne sichtbare Korrosion und die graublau, nach dem Walzen vorhandene Färbung trotz des anhaftenden Zementsteins (Bild 3.1a) gut zu erkennen. Auf der Spannstahloberfläche markieren sich jedoch als hellbraune Spuren stellenweise die Hüllrohrrippen.

Korrosionszustand der Spannstahloberflächen bei den Riegeln A1 bis A3

(a) Oberfläche ohne Korrosionseffekte (Riegel A1 und A2)

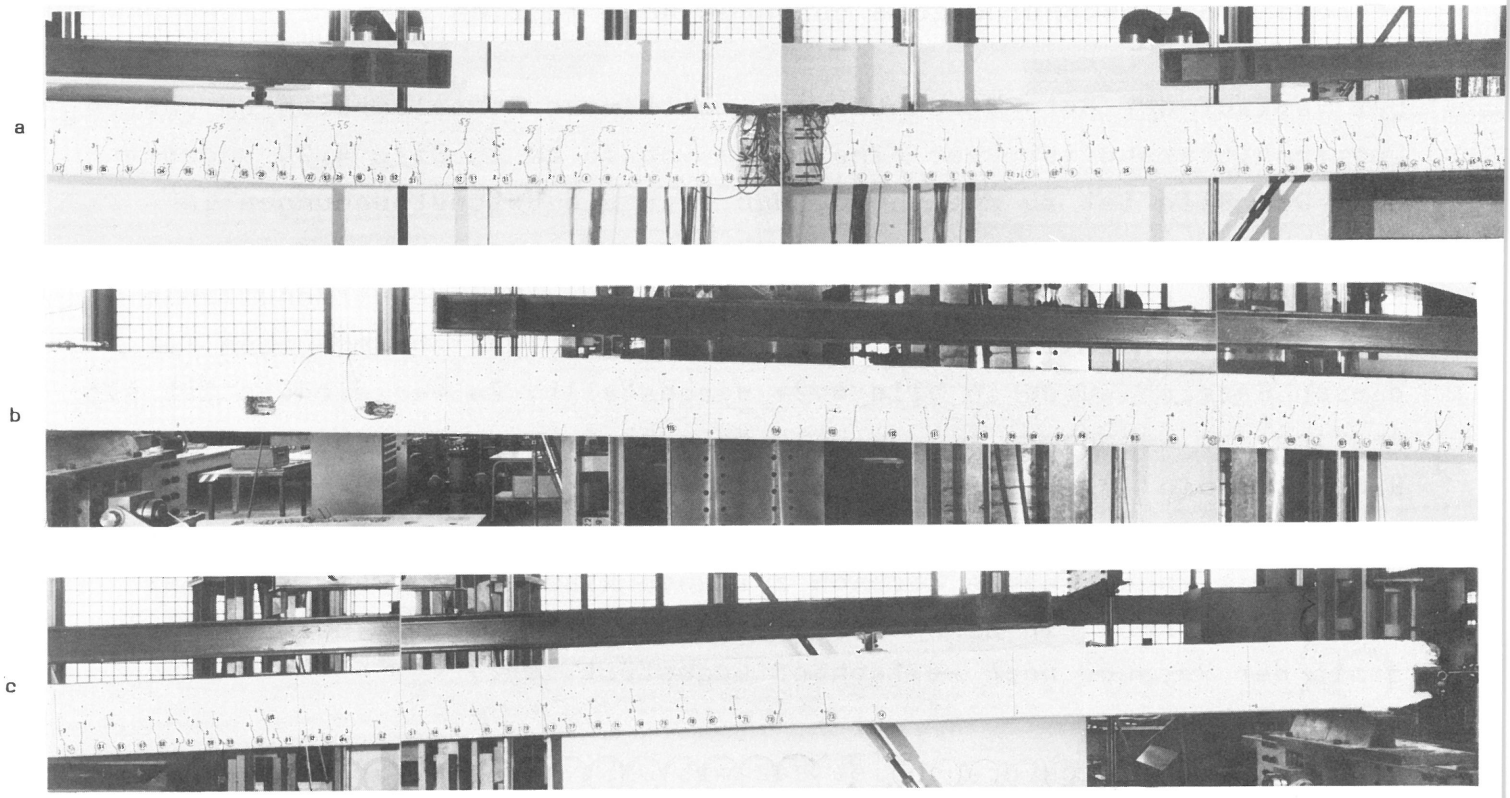
Bild 4.18
Spannbetonriegel A1 nach der Beanspruchung durch eine simulierte Gleichlast, Rißentwicklung im mittleren Bereich (a) sowie im linken (b) und rechten (c) Endbereich

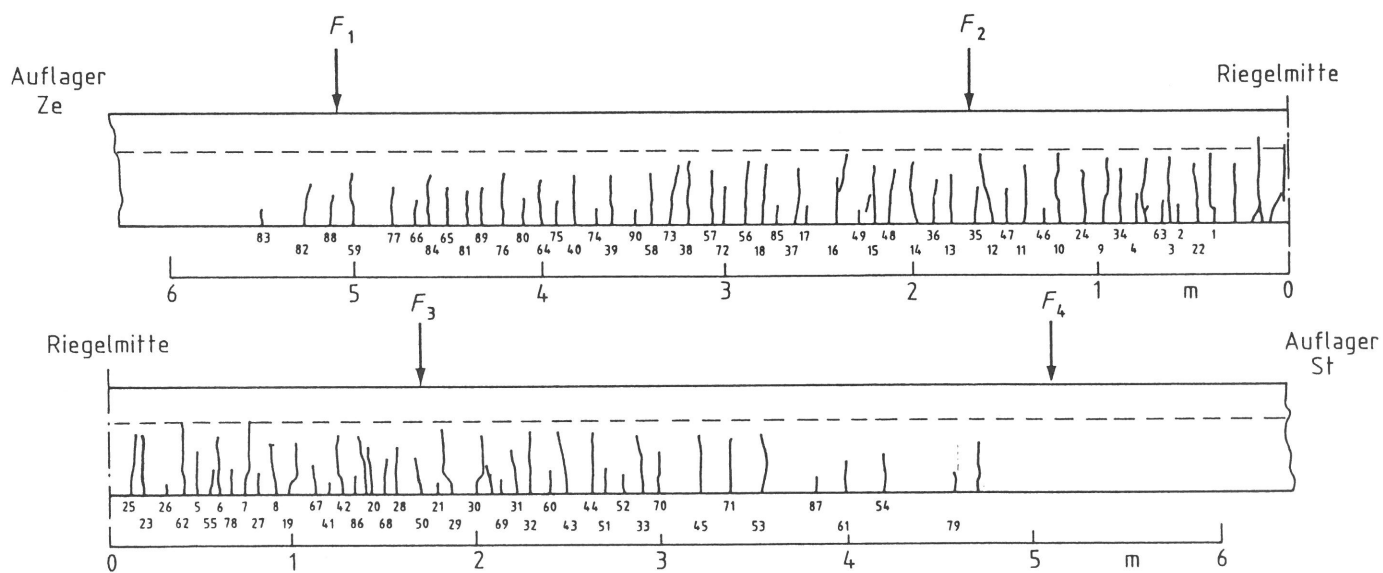
Bild 4.29
Spannbetonriegel A2
Rißbild nach Beanspruchung des Probekörpers durch eine simulierte Gleichlast

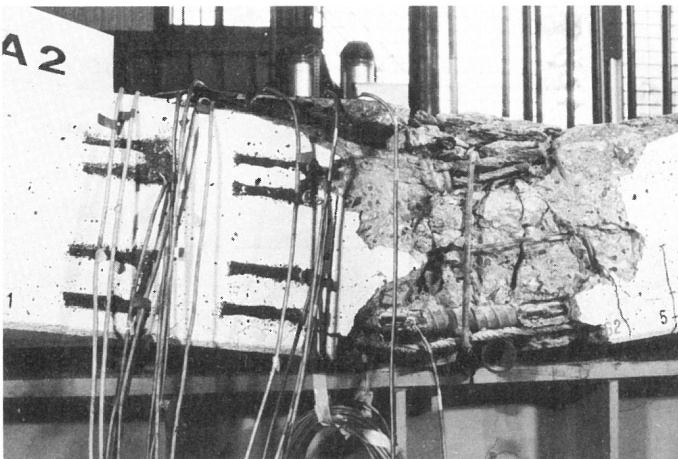
Bild 4.31

Spannbetonriegel A2 - Bruch des mittleren Querschnitts bei Beanspruchung durch eine Einzellast im 2. Versuchsabschnitt

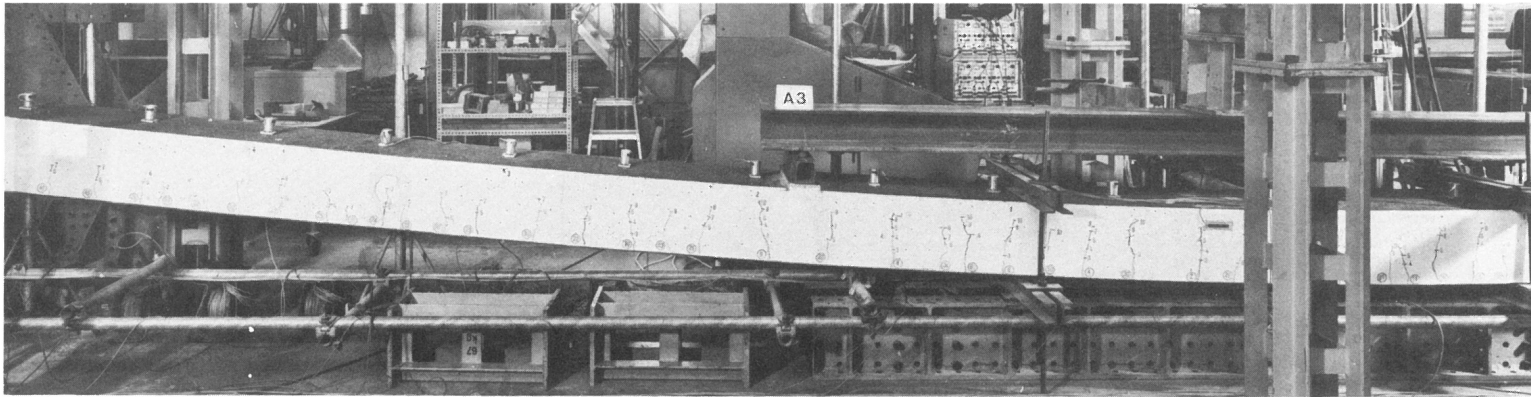
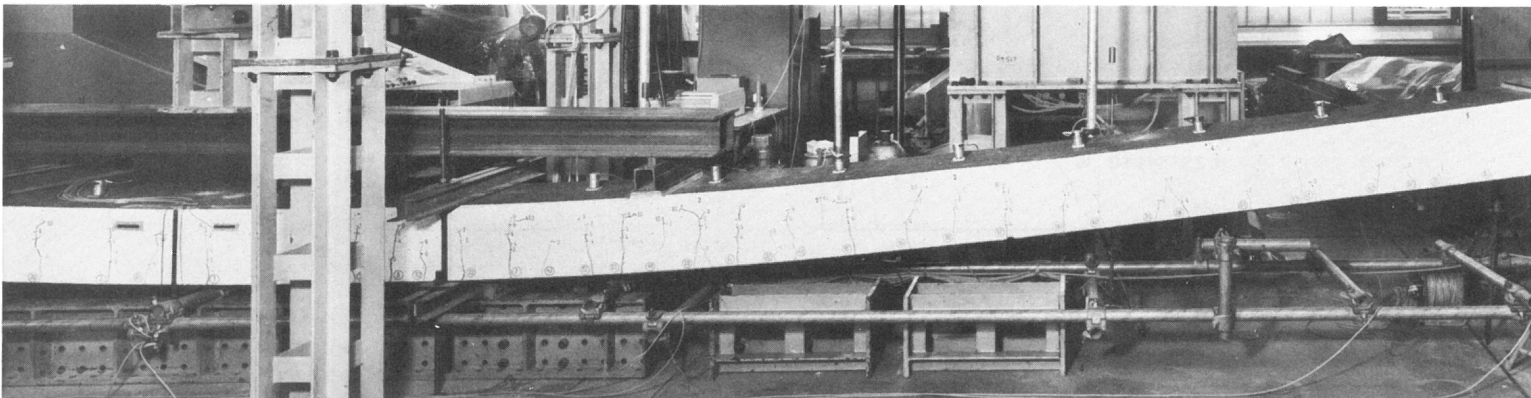
Bild 4.42
Spannbetonriegel A3
Risseverlauf in der linken (oben) bzw. rechten (unten) Probekörperhälfte nach dem 1. und 2. Versuchsabschnitt

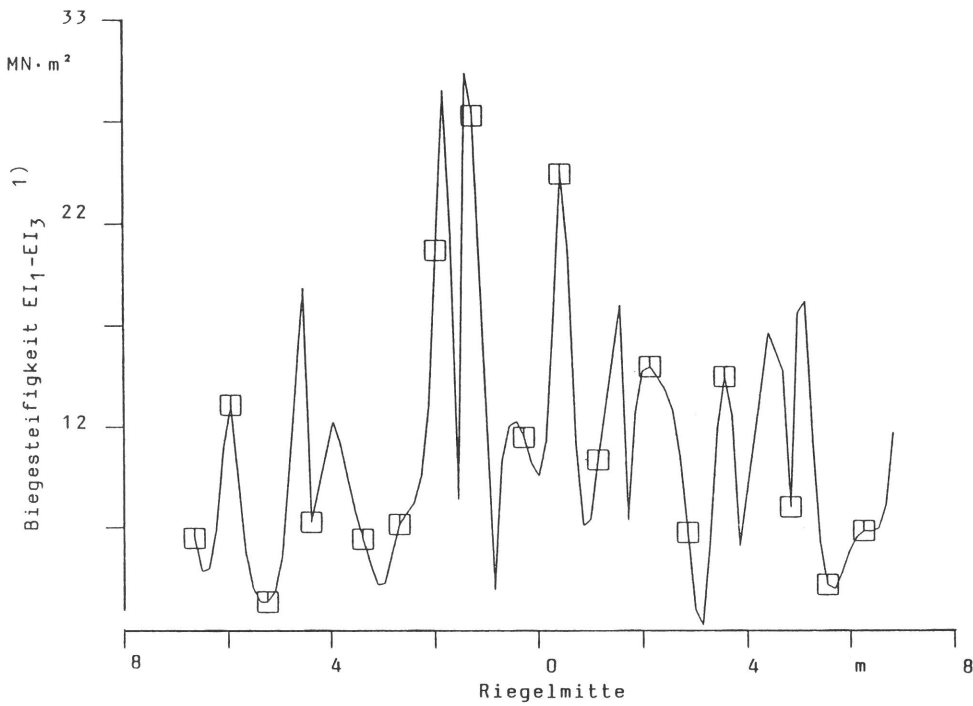
Bild 5.4
Verlust an Biegesteifigkeit beim Spannbetonriegel A3 nach dem 2. Ver-
suchsabschnitt bezogen auf den ungeschädigten Zustand
