# Thermografie unter wechselnden Witterungsbedingungen zur Zustandsüberwachung eines Windkraftanlagen-Rotorblattes

Tamara WORZEWSKI\*, Rainer KRANKENHAGEN\*, Manoucher DOROSHTNASIR\*,  
Henrik STEINFURTH\*, Mathias RÖLLIG\*, Christiane MAIERHOFER\*  
\* BAM Bundesanstalt für Materialforschung und -prüfung, Berlin

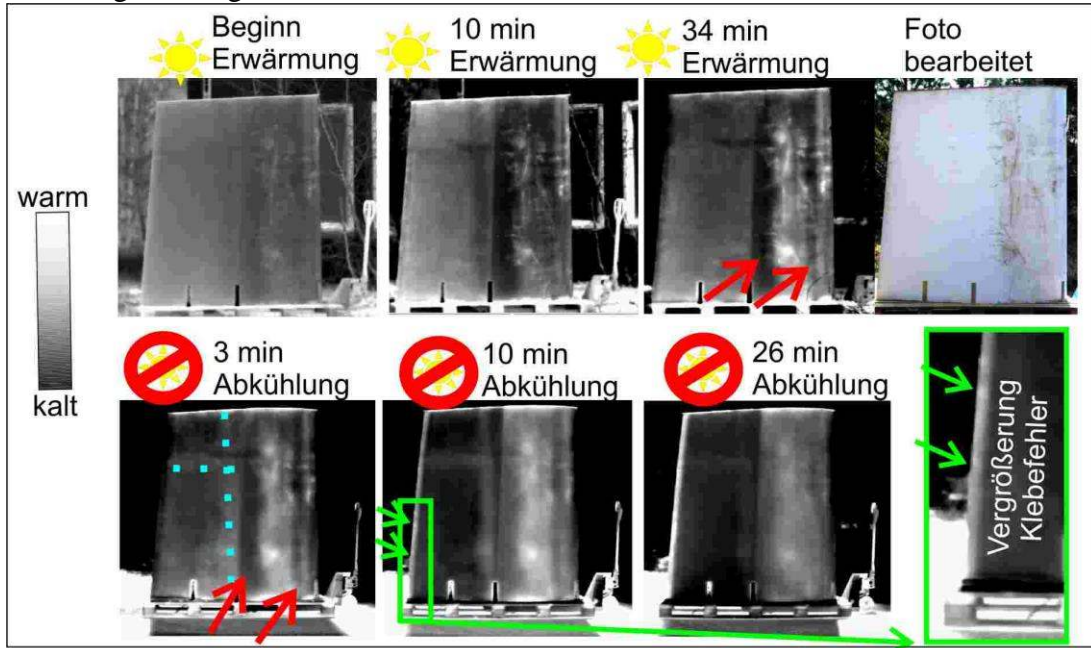
**Bild 3:** Experiment unter idealen Bedingungen: Obere Reihe zeigt Thermogramme während der Erwärmung, untere Reihe während der Abschattung. Rote Pfeile zeigen auf Stege, grüne Pfeile auf Klebefehler, cyan-gepunktete Linie deutet die T-förmige Anomalie an, welche in vielen Thermogrammen zu sehen ist.

Bild 3 zeigt besonders aussagekräftige Thermogramme der Druckseite während der Erwärmung und während der Abkühlung. Die vielen kleinen, thermisch kontrastreichen (warme) Bereiche resultieren aus Oberflächenverfärbungen (Verschmutzungen), was man im direkten Vergleich mit dem kontrast-verstärkten Foto sieht (Bild 3, oben rechts). Verschmutzungen haben eine andere Emissivität (hier: eine höhere Emissivität als die des Rotorblattes), was von der IR-Kamera mit einer veränderten Temperatur registriert wird. Bereiche höherer Emissivität absorbieren proportional zur Emissivität auch entsprechend mehr Energie, was zu einer stärkeren Erwärmung an den entsprechenden Stellen führt. Die durch Verschmutzung bedingten thermischen Kontraste verblassen im Zuge der Abkühlung, während andere thermische Signaturen bestehen bleiben bzw. überhaupt erst hervortreten, wie sowohl in Bild 3 als auch in der Simulation in Bild 4 beobachtet werden kann.

Im Laufe der Erwärmung bzw. Abkühlung erkennbare Signaturen traten folgende thermische Signaturen auf (siehe Bild 3):

- Verschmutzungen (Temperaturkontraste bis zu maximal  $\Delta T \sim 3$  K),
- die eingebrachten Klebefehler der Hinterkante (maximales  $\Delta T \sim 0.8$  K),
- der Riss an der Vorderkante (maximales  $\Delta T \sim 1$  K),
- die breite Auflagefläche der Stege des Beams (die „w-förmige“ Trägerstruktur der Rotorblatthülle, maximales  $\Delta T \sim 0.7$  K) und
- eine T-förmige Anomalie, die wohlmöglich auf eine Delamination oder Ablösung im Inneren hindeutet (maximales  $\Delta T \sim 0.5$  K).

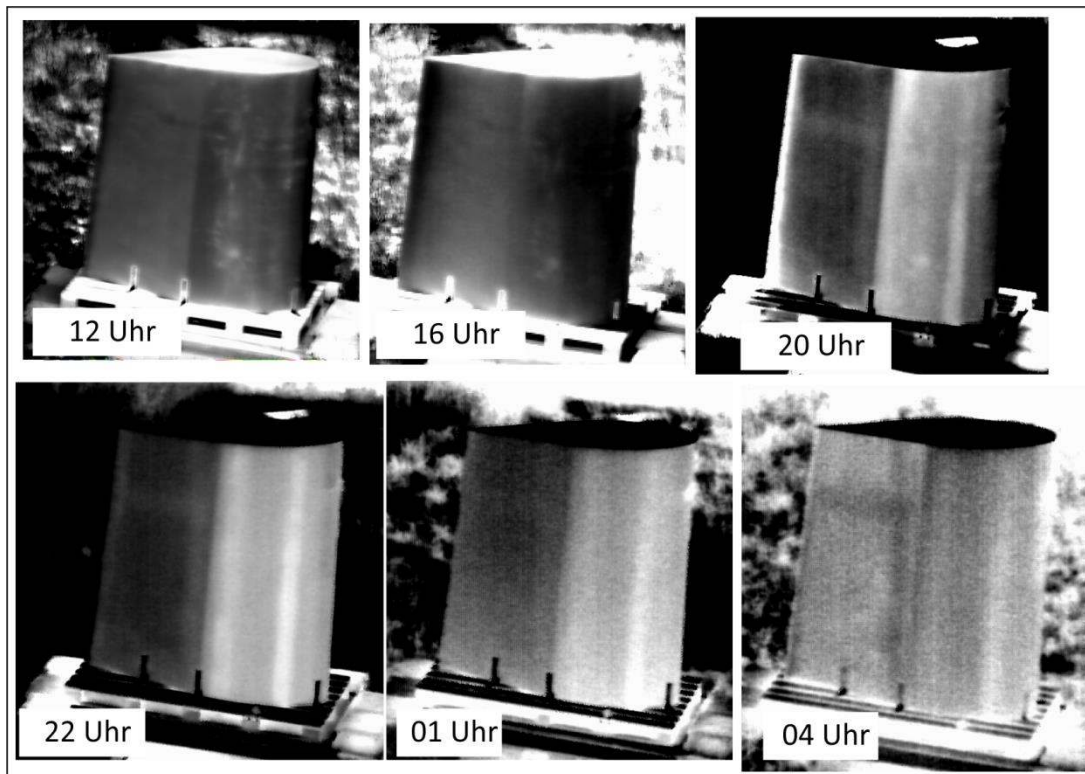
Von dieser Position aus wurde ROBAS bei verschiedenen Tages-, Jahreszeiten und Witterungsbedingungen thermografisch vermessen. Prinzipiell lässt sich feststellen, dass man auch aus der größeren Entfernung und leicht schrägen Betrachtungsposition bei guten Bedingungen viele Kontraste erkennen kann, wie in Bild 5 für den Fall eines warmen Sonnentages exemplarisch gezeigt wird. In Bild 5 treten während der Mittagssonne die Verschmutzungen besonders stark hervor. Nach einigen Stunden der Erwärmung sind nachmittags praktisch keine Kontraste erkennbar, während zum abkühlenden Abend hin die erwärmten Stege und die T-förmige Anomalie gut erkennbar sind, was in diesem Fall zu einem besonders kontrastreichen Thermogramm eine halbe Stunde nach Sonnenuntergang führte. Auch nachts sind noch Kontraste zu erkennen.

**Bild 5:** ROBAS aus größerer Entfernung und schräger Position (34 m Entfernung Luftlinie, 8 m Höhenunterschied) während eines warmen Sommertags mit Sonneneinstrahlung und der darauffolgenden Nacht. Viele der Strukturen, die beim Experiment unter Idealbedingungen entdeckt werden konnten, sind je nach Zeitpunkt auch von dieser Messkonfiguration aus erkennbar (Sonnenaufgang bzw. -untergang: 4:44 bzw. 21:34 Uhr).

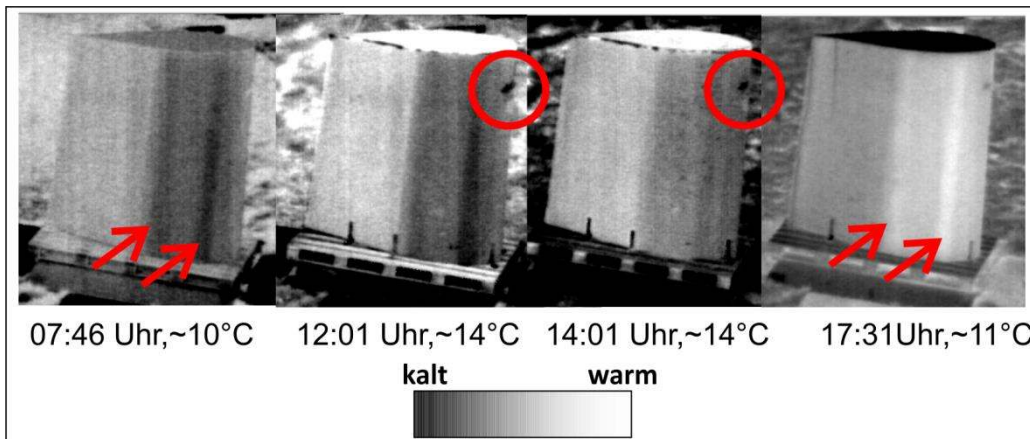
Die tageszeitliche Änderung der Umgebungstemperatur allein reicht aber bereits aus, um im thermisch trägen ROBAS Temperaturgradienten zu erzeugen, die zu Kontrasten an der Oberfläche führen. Bild 6 zeigt beispielhaft an einem warmen Novembertag mit flächendeckender Bewölkung (also ohne jegliche Sonneneinstrahlung), wie Stege und Vorderkantenriss deutlich identifizierbar sind, die „T-Struktur“ ist tagsüber nur erahnbar. Zum Abend hin kommt es auch zu einer Temperaturinversion bei den Stegen: während diese tagsüber noch kälter im Vergleich zum restlichen ROBAS wirkten, „glühten“ die Stege abends noch eine Zeit lang warm nach.

**Bild 6:** Einfluss Tagestemperaturgang, Messung erfolgte aus größerer Entfernung. Stege (durch rote Pfeile angegeben) und Vorderkantenriss (roter Kreis) sind deutlich erkennbar. T-Struktur um 12:01 Uhr erahnbar. Sonnenaufgang bzw. -untergang: 7:15 bzw. 16:28 Uhr.

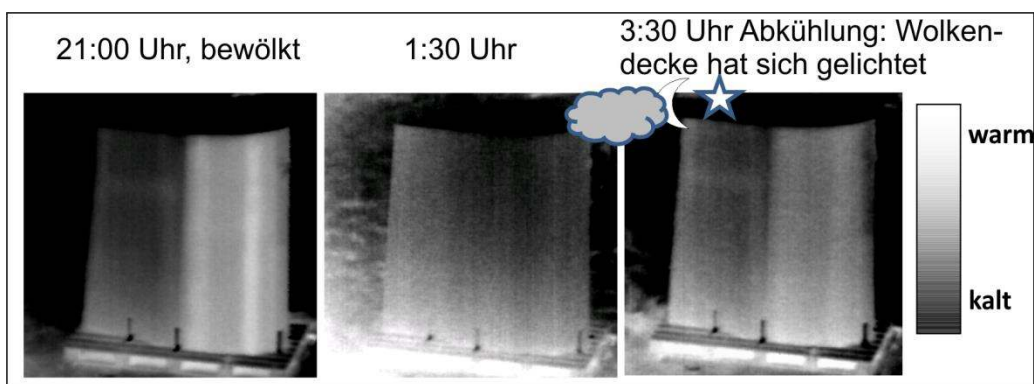
In Bild 7 ist eine Situation zu sehen, bei der sich in einer bewölkten Nacht die Wolkendecke plötzlich nachts um 3:30 lichtete. Die daraus resultierende Abkühlung führte zu einem Temperaturkontrast auf ROBAS, die T-förmige Anomalie wie auch die Stege werden thermisch erkennbar. Dieses Verhalten lässt sich auch in einer Simulation bestätigen wie in Bild 8 demonstriert.

**Bild 7:** Abkühlung durch Veränderung der Hintergrundtemperatur

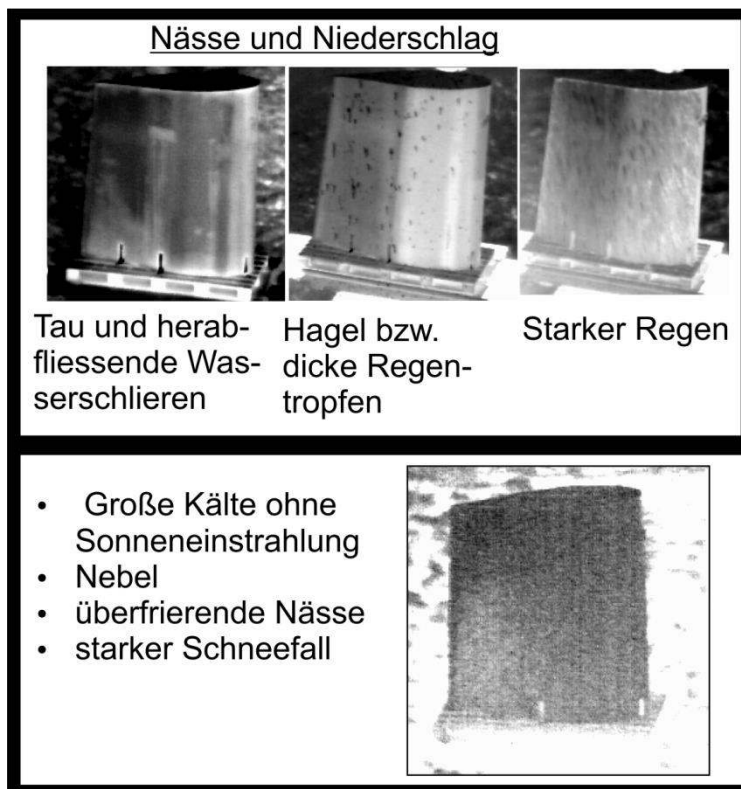
Während ein kurzer Schauer eine abkühlende Wirkung auf ROBAS haben kann, was wiederum in manchen Fällen zur Verstärkung thermischer Kontraste führte, ist Nässe in der Regel störend für die Beobachtung strukturbedingter Kontraste. Bild 9 (obere Reihe) zeigt einige Beispiele für störende „Fehlanzeigen“, die durch Regen, Tau oder herablaufendes Wasser auf ROBAS produziert wurden.

Auch starker Schneefall und Umgebungstemperaturen unter  $-3^{\circ}\text{C}$  ohne Sonneneinstrahlung führten zu kontrastarmen Thermogrammen, wie es in Bild 9 unten zu sehen ist. Eine mögliche Ursache des kontrastarmen Thermogramms kann eine geringe Empfindlichkeit der verwendeten IR-Kamera gegenüber niedrigen Temperaturen sein.

**Bild 9:** Beispiele für Thermogramme, die unter schlechten Bedingungen erfasst wurden

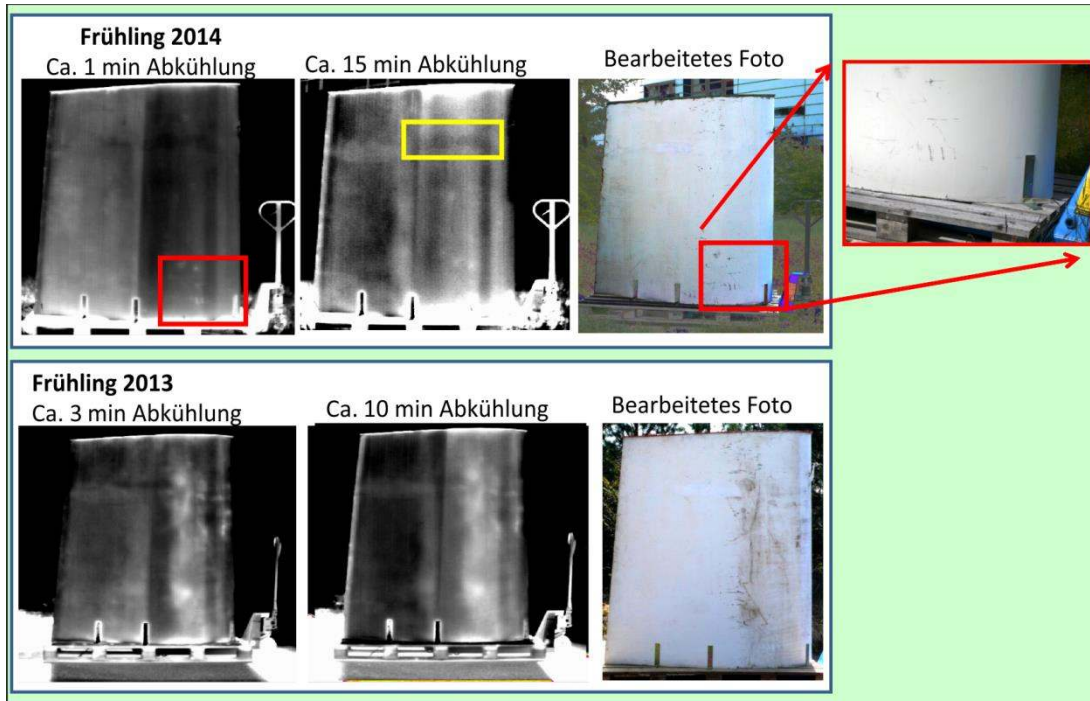
Das Experiment unter Idealbedingungen wurde im Frühling 2014 unter ähnlichen Bedingungen wie 2013 wiederholt (also bei direkter Sonneneinstrahlung und bei einem Messaufbau von kurzer Entfernung aus), um festzustellen, ob sich die thermischen Signaturen bei vergleichbaren Bedingungen verändert haben. Bild 10 zeigt einige aussagekräftige Thermogramme der Abkühlung (in der oberen Reihe für ROBAS Zustand in 2014 und, zum Vergleich, in der unteren Reihe der Zustand von 2013). Seit 2014 wurde, wie in den bearbeiteten Fotos und in den Thermogrammen zu erkennen ist, ein Teil des Schmutzes abgewaschen. Aber auch neue Oberflächeninhomogenitäten sind dazugekommen, die thermisch und visuell zu erkennen sind: im roten Kasten sind

Kratzspuren zu sehen, die wahrscheinlich von einem Fuchs stammen, der seinen Bau nebenan hat und ein häufiger Besucher von ROBAS war. Im gelben Kasten ist eine weitere kälter wirkende Struktur erkennbar, die so vor einem Jahr noch nicht zu sehen war. Dieser Befund könnte auf einen neuen Defekt hinweisen, der sich im Laufe des Jahres ausgebildet hat.

**Bild 10:** Vergleich des Zustandes von ROBAS im Frühjahr 2014 (oberer Reihe) und im Frühjahr 2013 (untere Reihe) zueinander. Das orange umrandete Bild rechts unten ist ein Ausschnitt aus einem VIS-Bild der geklebten Hinterkante unten in 2014.
