# Erfassung und Bewertung von sicherheitsrelevanten Ablösungsprozessen bei Putzen und Fassadenelementen mit zerstörungsfreien Mess- und Prüfverfahren

**Kurzfassung.** Im Beitrag werden Verfahren und Strategien basierend auf optischen und thermografischen Methoden zur Lokalisierung, Erfassung und Bewertung von Putzablösungen und Ablösungen von Fassadenelementen vorgestellt. Abgelöste Fassadenbereiche zeigen dabei sowohl geometrische als auch thermische Auffälligkeiten, die im Rahmen eines Monitoring auch über größere Zeiträume verfolgt werden können. Als optische Verfahren werden die Stereophotogrammetrie und die trackingbasierte taktile 3D-Erfassung von Oberflächenmerkmalen eingesetzt. Zur Charakterisierung verdeckter Ablösungen und Bauteile wird die aktive Thermografie mit natürlicher und künstlicher Erwärmung der Bauteiloberfläche verwendet. Systematische Untersuchungen an Probekörpern und Fallstudien (Magdeburger Dom, Wandbild in Cobbelsdorf) zeigen, wie u. a. mit der Verfahrenskombination Ablösungen und Materialinhomogenitäten unterschieden werden können.

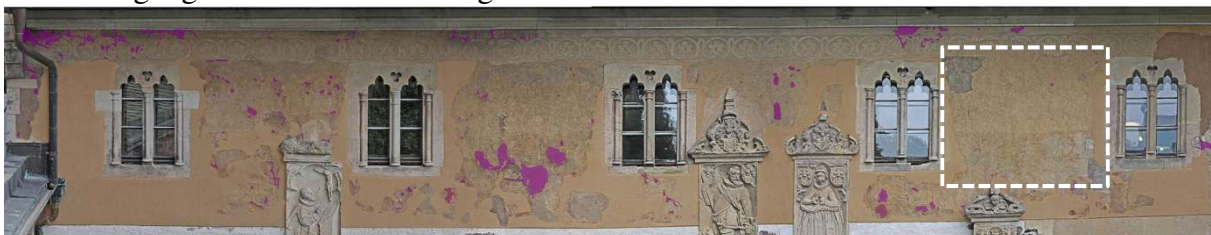
**Bild 2.** Von 2011 bis 2015 durchgeführte Verfestigungen an den Putzritzungen. Das Rechteck markiert das Zentralbild.

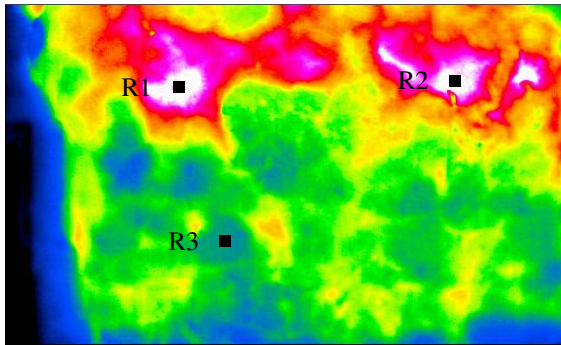
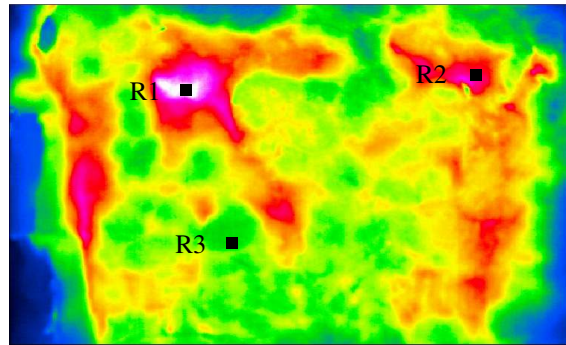
a) Thermogramm 2014, Temperaturdifferenz von 2 bis 15 K

b) Thermogramm 2012, Temperaturdifferenz von 2 bis 16 K

Messungen mit aktiver Thermografie am Zentralbild wurden im April 2012 und im Oktober 2014 durchgeführt. Zu diesen Zeitpunkten war ein Gerüst vorhanden, so dass die Messflächen mit Hilfe eines Infrarotstrahlers (2400 W) erwärmt werden konnten. Bild 3 zeigt die Thermogramme und Fotos des linken oberen Quadranten des Zentralbildes 2012 vor und 2014 nach der Laserreinigung. Die mittlere Temperatur in den Thermogrammen in Bild a und b ist vor der Laserreinigung (b) geringfügig höher, was vielleicht auf eine etwas stärkere Absorption der Infrarotstrahlung aufgrund der noch dunkleren, verunreinigten Oberfläche zurückzuführen ist. In beiden Thermogrammen sind im oberen Bereich Stellen zu erkennen, die gegenüber ihrer Umgebung ca. 8 K wärmer sind. Dabei kann es sich entweder um Hohlstellen oder um mit Fremdmaterial verfüllte oder ausgebesserte Putzablösungen handeln. Aus diesem Grund wurden in den Bildern e und f die

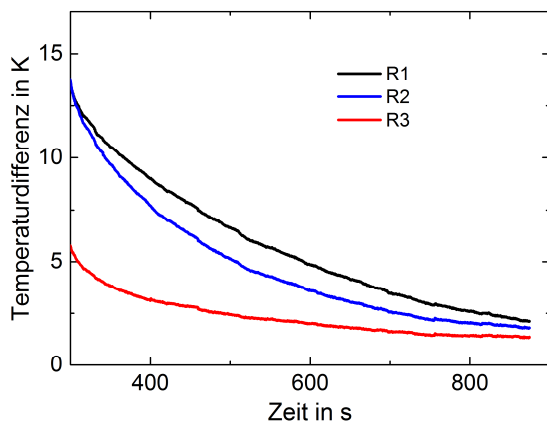
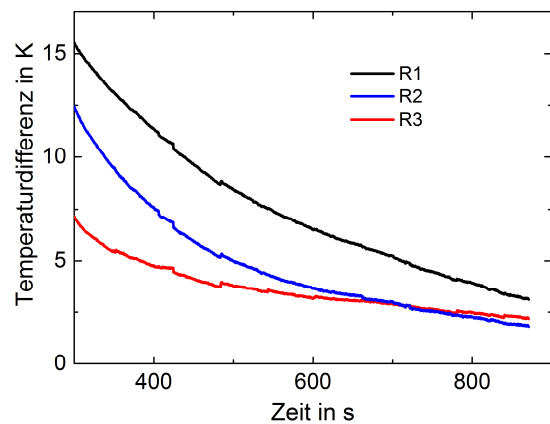
e) Abkühlkurven nach der künstlichen Erwärmung 2014 an den Messstellen R1 bis R3 (s. Bild a).

f) Abkühlkurven nach der künstlichen Erwärmung 2012 an den Messstellen R1 bis R3 (s. Bild b).

Abkühlungskurven oberhalb dieser Fehlstellen (R1 und R2) und im Vergleich zu einem kühleren Bereich mit festem Putz (R3) dargestellt. Da die Temperatur oberhalb der Fehlstelle R2 deutlich schneller abfällt als oberhalb der Fehlstelle R1, ist zu vermuten, dass es sich hierbei um eine unverfüllte Hohlstelle handelt, während R1 bereits verfüllt wurde.

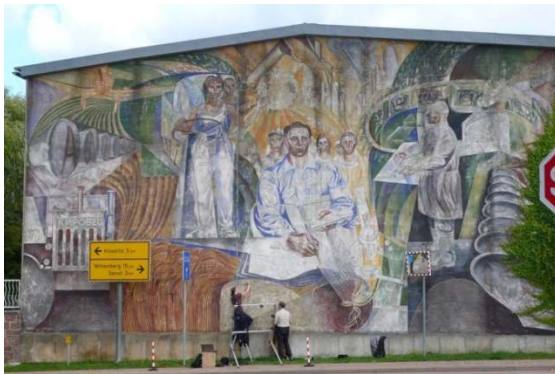
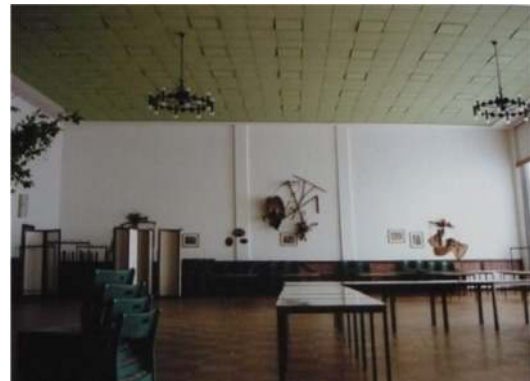
Auf den Untergrund wurde ein dünner, in der Stärke variierender zementhaltiger Putz auf einen Putzträger aus Ziegeldraht aufgezogen. Bei der Malerei handelt es sich um Silikatmalerei auf Basis von *Silikat 68*, einem industriellen Wandanstrich aus DDR-Produktion. Die Voraussetzungen für die Malerei waren nach Aussage von Erich Enge nicht optimal. So war der Putz beispielsweise nicht wie vereinbart drei Wochen vor der Bemalung aufgebracht. Durch einen Schlagregen unmittelbar nach Fertigstellung waren zumindest Teile der Malerei abgespült worden, so dass umfangreiche Ergänzungen und Überarbeitungen notwendig wurden. Trotz unzureichender Voraussetzungen hat sich das Bild bis zur ersten Restaurierung 35 Jahre gehalten, was für die Ausführungsqualität von Erich Enge spricht. Die Konservierung und Restaurierung erfolgte im Oktober/November 2006. Im Mauerwerk gab es vier vom Dach bis zum Sockel durchgehende, teilweise bis zu 4 cm breite und bis zu 12 cm tiefe Risse entlang der Fugen zwischen Pfeilern und Mauerwerk bzw. in deren Umfeld. In diesen Bereichen kam es zu irreversiblen Versprüngen in Wand und Putz. Dort waren mehrere Putzschollen lose im Gefüge. Durch die Korrosion eines Zugankers war eine große Putzscholle am linken Bildrand abgesprengt worden. Teile des Putzes lagen hohl. Aufgrund der verschiedenen Bewegungen zwischen Baukonstruktion (Pfeiler/Mauerwerk) und Putz (mit Putzträger) entstanden im Umfeld der mittleren Risse großflächige hohlliegende Putzschollen. Besonders entlang der Fugen des Mauerwerkes gab es kleine Risse, die wiederum Malschichtverluste zur Folge hatten. Durch den Bewuchs mit wildem Wein am rechten Bildrand wurde die Putzschicht angegriffen.

Die aufwendige Sicherung des umfangreich hohlliegenden Putzes war eine wesentliche Maßnahme der Restaurierung. Die Hinterfüllung der Hohlstellen erfolgte mit acrylatdispersionsgebundenem Mörtel. Der Restaurator beschreibt, dass dennoch perspektivisch durch unterschiedliche Bewegungen neue Risse im Putz nicht ausgeschlossen werden können. Die flächigen Putzergänzungen erfolgten mit einem kalkgebundenem Putz, der Rissverschluss mit einem mineralischen und acrylatdispersionsgebundenem Mörtel. Die farblichen Ergänzungen auf neu hergestellten Putzflächen und verschlossenen Fugen wurden mit Silikatfarben retuschiert. Zur Schaffung einer vertretbaren Gesamtästhetik und Ablesbarkeit des Themas des gealterten und patinierten Bildes wurden störende Fehlstellen (Abwitterungen) in der Malschicht entsprechend der erkennbaren Farbflächen optisch geschlossen und Konturen ergänzt. Darüber hinaus wurden die sich im Bild abzeichnenden Risse entlang der Mauerwerksfugen farblich integriert. Unter dem im Rahmen der Maßnahmen

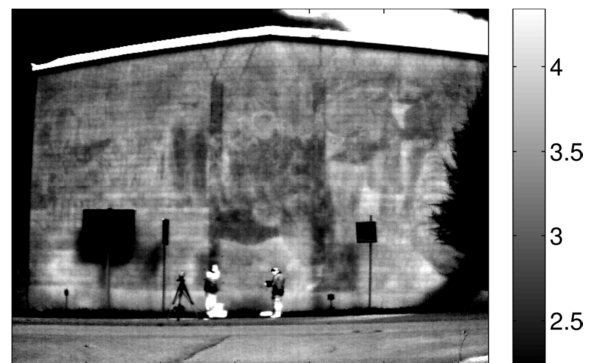
**Bild 5.** Links: Zeitlicher mittlerer Temperaturverlauf auf der Fassade und zeitlicher Verlauf der mit dem Hukseflux-Sensor erfassten Globalstrahlung. Rechts: Thermogramm, aufgenommen 16 Minuten nach dem dritten Maximum gegen 13:56 Uhr. Dargestellt ist die Temperaturdifferenz in K zum Startbild.

Die Thermografieuntersuchungen des gesamten Wandbildes und eines Ausschnitts im unteren Bereich des linken Trägers erfolgten am 9.9.2014 zwischen 11:00 und 16:00 Uhr. Die zeitlichen Verläufe der Globalstrahlung sowie der mittleren Temperatur auf der Wandoberfläche sind in Bild 5 links dargestellt. Hier ist sehr gut zu erkennen, wie der Temperaturverlauf der Sonneneinstrahlung folgt. Dabei ist zu berücksichtigen, dass aufgrund ihrer Ausrichtung die Wand erst ab 10:10 Uhr von der Sonne beschienen wurde und sich der Einstrahlwinkel änderte. Bild 5 rechts zeigt ein Thermogramm des Wandbildes gegen 13:56 Uhr, d. h. ca. 16 min nach dem 3. erfassten Temperaturmaximum. Es ist hier die Temperaturdifferenz zu einem Thermogramm dargestellt, das noch im Schatten aufgenommen wurde, bevor die Sonne das Wandbild erreichte. Deutlich ist die Struktur der

beiden Stahlträger zu erkennen sowie der Verlauf von Rissen zwischen den Stahlträgern und dem Dach. Weiterhin ist die Struktur des Mauerwerks zu sehen.

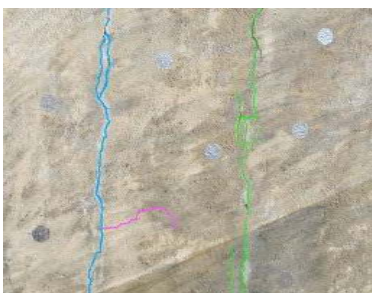
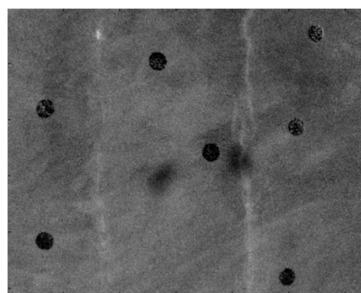
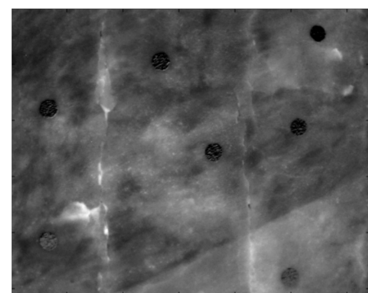
**Bild 6.** Vergleich von zwei Thermogrammen (rechts), die zu verschiedenen Zeiten aufgenommen wurden, mit dem Ergebnis des Trackingverfahrens (links).

Die Untersuchungen im Bereich des Ausschnitts im unteren Bereich des linken Trägers zeigt Bild 6. Links sind die Ergebnisse des Risstracking dargestellt, die Rissverläufe an der linken und rechten Kante des Trägers zeigen. Diese Risse sind teilweise auch in den beiden ausgewählten Thermogrammen zu erkennen.
