# **Forschungsbericht 87**

BUNDESANSTALT FÜR  
MATERIALPRÜFUNG (BAM)  
BERLIN

## **Einfluß baupraktischer Umgebungsbedingungen auf das Korrosionsverhalten von Spannstählen vor dem Injizieren**

von Dr.-Ing. Bernd Isecke  
Dr.-Ing. Wolfgang Stichel

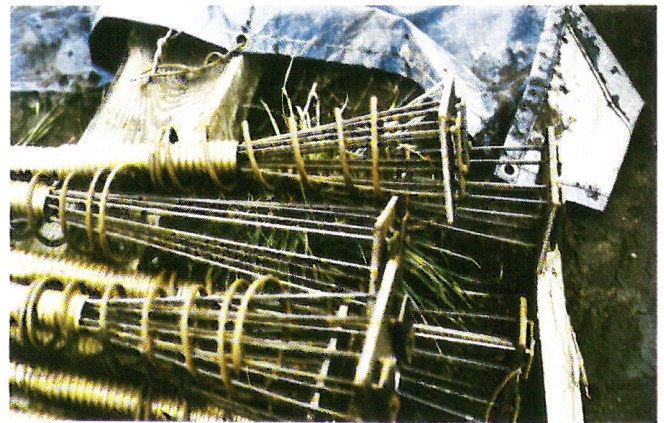
Abb. 18  
Punktförmiger Korrosionsangriff durch Kondenswasser an Spannglied-  
enden

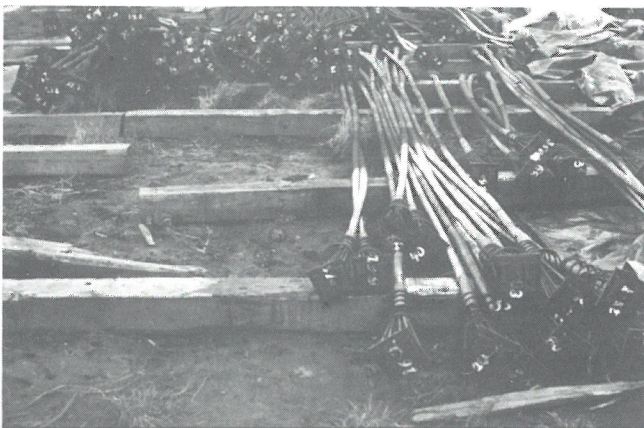
Abb. 16  
Ungünstige Lagerung von Spanngliedern (SUSPA) auf der Baustelle

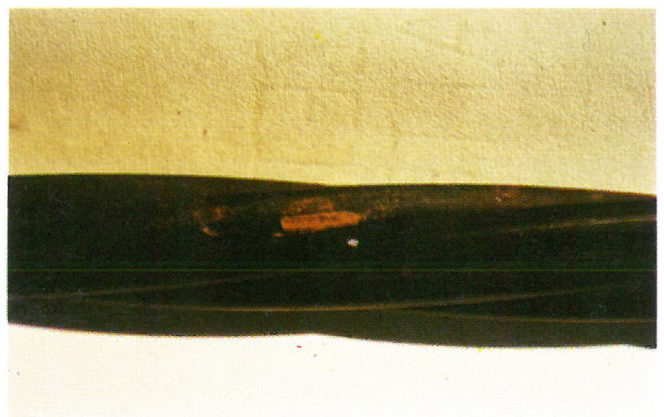
Abb. 19  
Korrosion im Zwickelbereich von Litzen

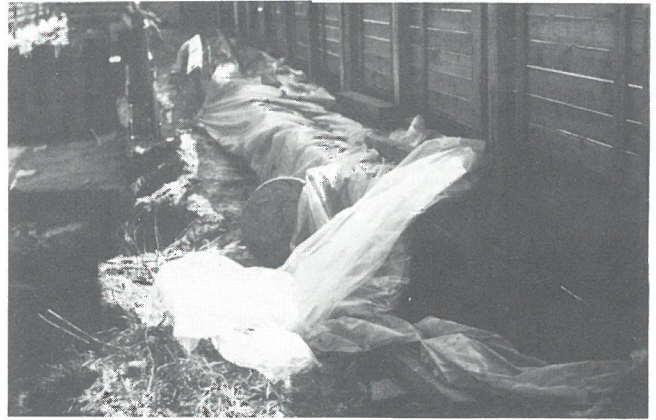
Abb. 23  
Ungünstige Lagerung von Spannstählen auf der Baustelle

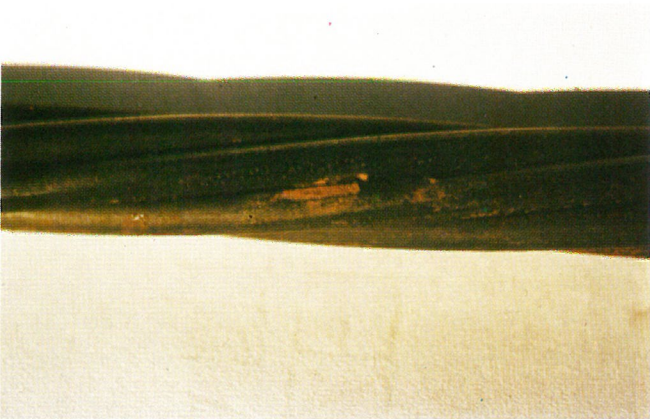
Abb. 21  
Korrosion im Zwickelbereich von Litzen

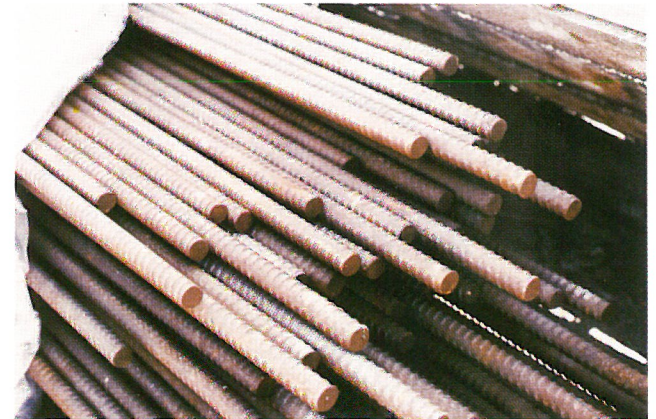
Abb. 24  
Rost auf gelagerten Spannstählen

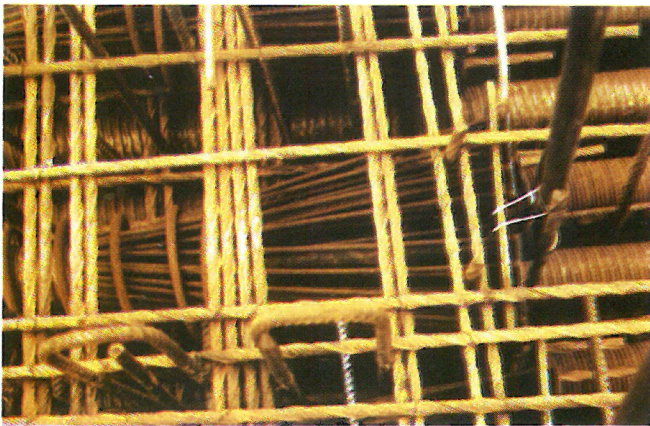
Die Spannglieder sind im Bereich der Festanker auf ca. 0,5 bis 0,7 m Länge stark verrostet. Es handelt sich sowohl um großflächigen als auch punktförmigen Korrosionsangriff. Der Rost setzt sich auch im Hüllrohr auf einer Länge von ca. 1 m fort. Dies läßt auf das Eindringen von Regenwasser schließen. Bis zum endgültigen Betonieren vergingen auf dieser Baustelle noch weitere vier Wochen, so daß die Spannglieder insgesamt zehn Wochen der Atmosphäre ausgesetzt waren.

Abb. 28  
Flächige Korrosion an freiliegenden Spanngliedenden (Festanker)

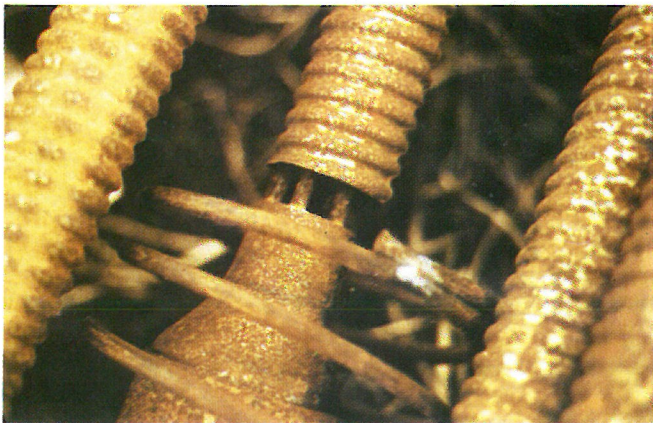
*Abb. 29* zeigt einen der zugehörigen Spannanker der auf dieser Baustelle eingebauten Spannglieder. Die ungenügende Abdichtung zwischen Hüllrohr und Trompete des Spannankers hat zu einer starken punktförmigen Korrosion der freiliegenden Drähte geführt. An den Berührungsstellen zwischen Trompete und Spanndrähten ist der Korrosionsangriff deutlich stärker ausgeprägt.

Abb. 29  
Korrosion an ungenügend verrohrten Spanngliedern

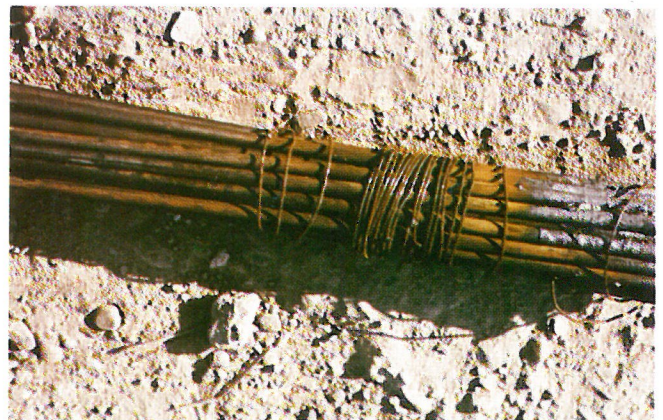
Abb. 45  
Korrosionszustand in der Nähe des Spannankers

Der Korrosionszustand der Drähte richtete sich nach der Lage im Spannkanal. Abb. 45 zeigt die Drahtoberfläche in der Nähe des

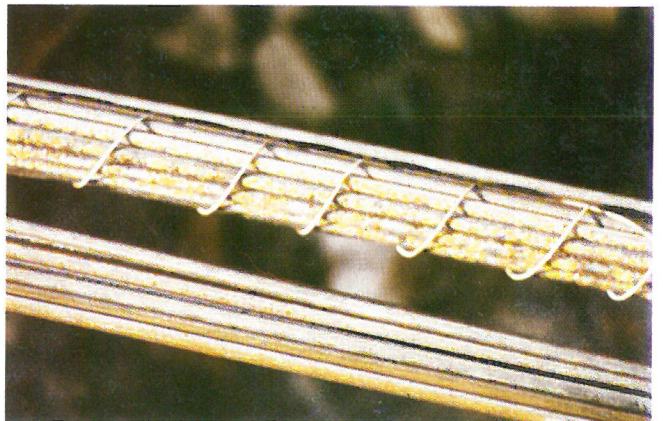
Abb. 46  
Punktförmiger Oberflächenrost

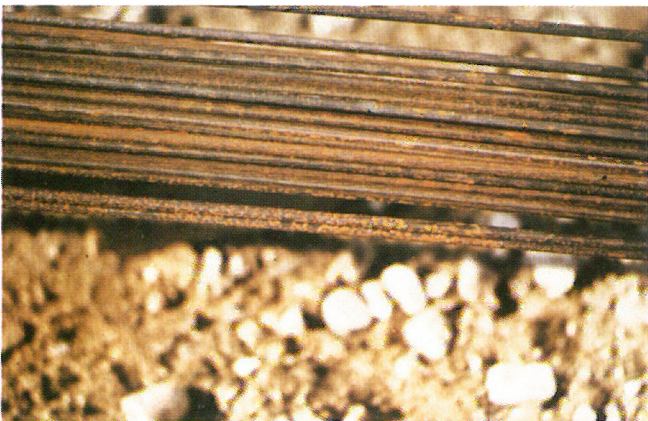
Abb. 48  
Korrosionszustand am Festanker

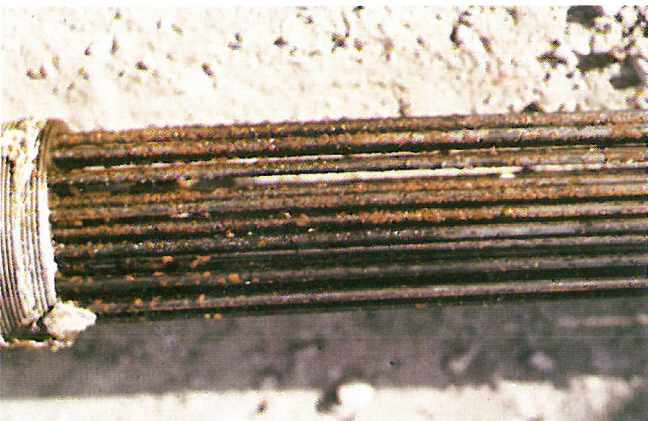
Abb. 49  
Durch Betauung entstandene Rostpusteln

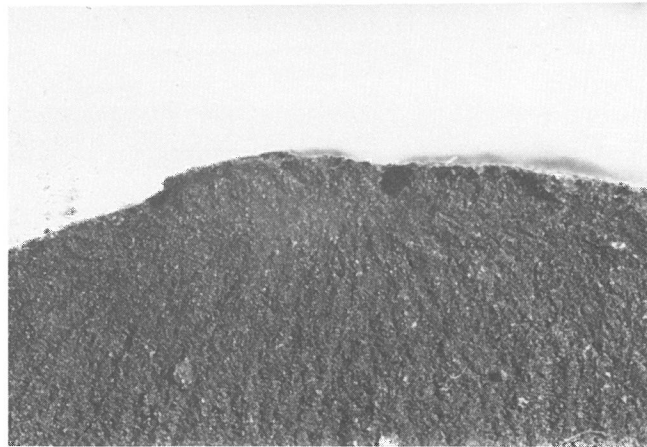
Abb. 81  
Lochfraßnarbe am Bruchausgang, Versuch 75 (Vergrößerung 30 : 1)

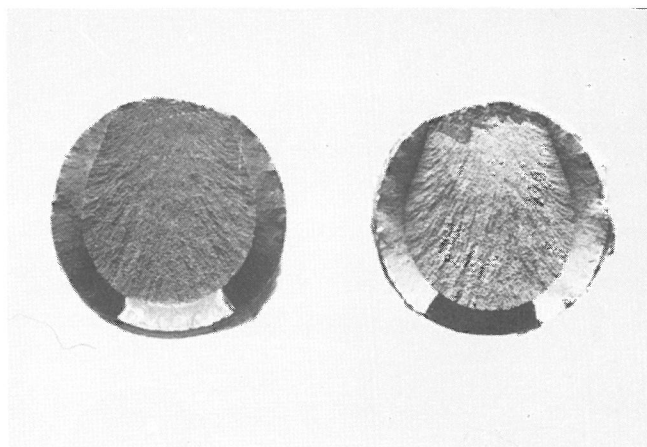
Abb. 82  
Bruchfläche, Versuch 75 (Vergrößerung 3 : 1)

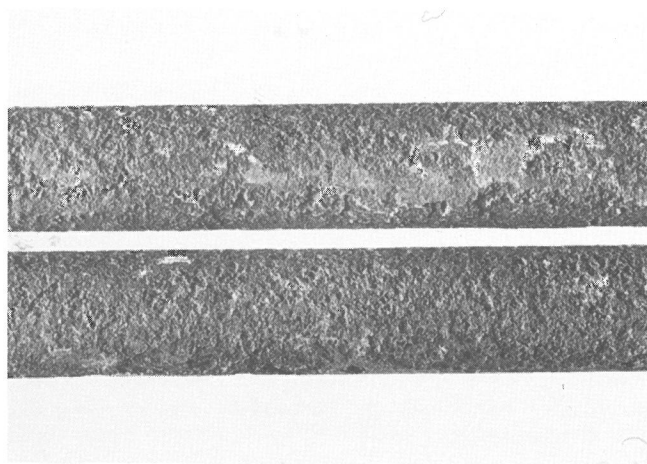
Abb. 83  
Stahloberfläche nach der Vorkorrosion und Dauerstandversuch, Versuch 75 (Vergrößerung 2 : 1)

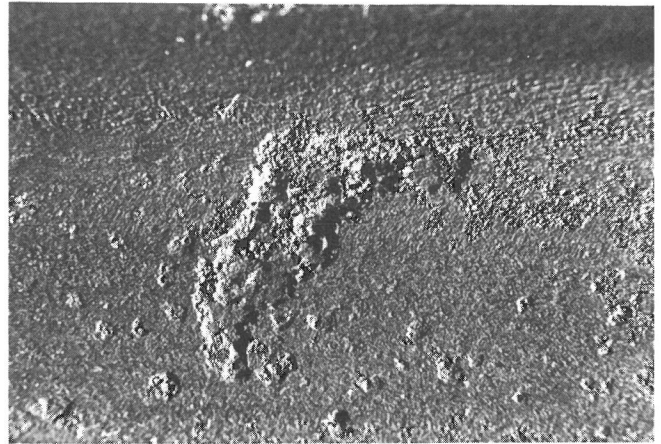
Abb. 89

Korrosionsnarben an Stab Nr. 15, Stahl A, Standzeit > 1 000 h (Vergrößerung 5 : 1)

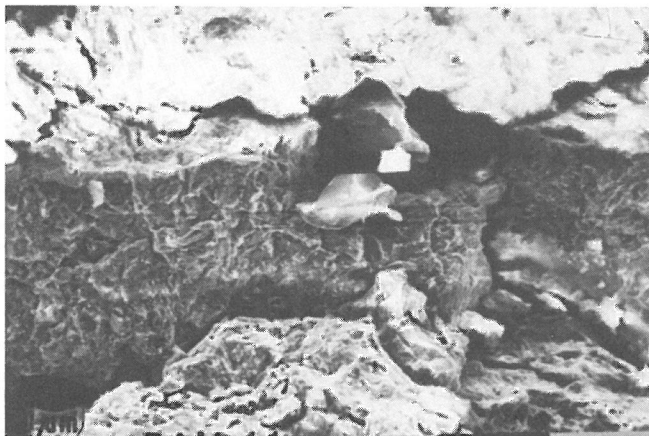
Um das spröde Bruchverhalten bei dieser Stahlqualität unter den vorgegebenen Bedingungen zu charakterisieren, sind von der Probe 51, welche die stärkste Versprödung aller Proben aufwies, REM-Aufnahmen angefertigt worden. Der Bruch ging von einer Korrosionsnarbe aus. In diesem Gebiet tritt Wabenbruch auf (Abb. 91), der nach ca. 2 mm Abstand vom Rand des Bruchausganges durch Spaltbruch abgelöst wird. Abb. 92 zeigt die Übergangszone, in der Waben- und Spaltbruch nebeneinander vorliegen. Der gesamte Restbruch besteht aus Spaltbruch.

Abb. 91  
Bruchausgang Probe 51, Stahl A (Vergrößerung 500 : 1)

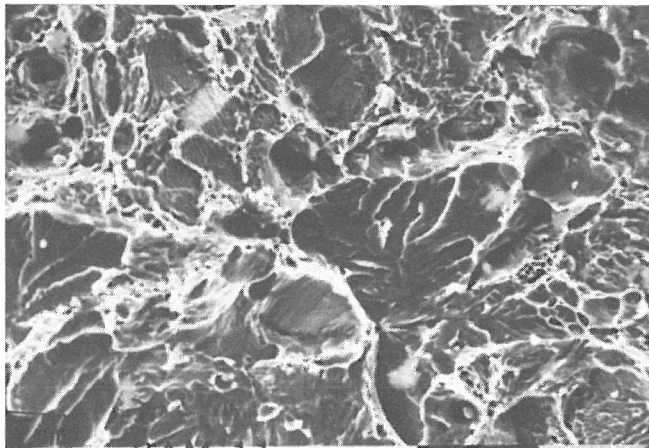
Abb. 92  
Spalt- und Wabenbruch im Innern der Probe 51, Stahl A (Vergrößerung 1 000 : 1)

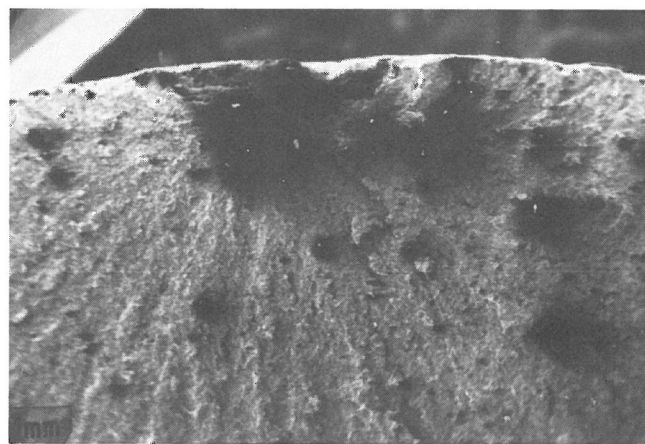
Abb. 95  
Bruchausgang Übersicht Versuch 53, Stahl B (Vergrößerung 20 : 1)

Abb. 95 zeigt eine Übersicht über den Bruchausgang der Probe 53. Der Bruch beginnt an einer Korrosionsnarbe, die ca. 200  $\mu\text{m}$  in die Bruchfläche hineinragt und aus Wabenbruch, der z. T. mit Korrosionsprodukten belegt ist, besteht (Abb. 96). Die Restbruchfläche enthält Spaltbruch, der von transkristallinen Rißanteilen durchsetzt ist (Abb. 97).

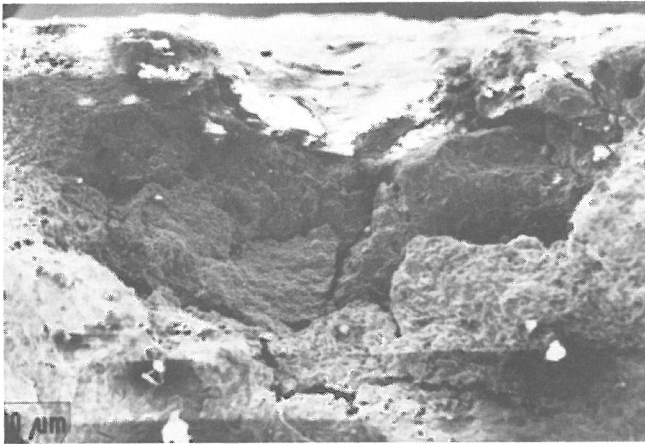
Abb. 96  
Korrosionsnarbe am Bruchausgang, Versuch 53, Stahl B (Vergrößerung 100 : 1)

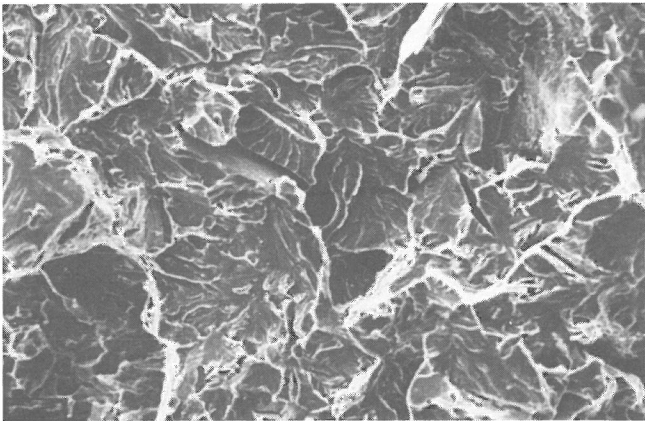
Abb. 97  
Spaltbruch mit Querrissen (Vergrößerung 1 000 : 1)

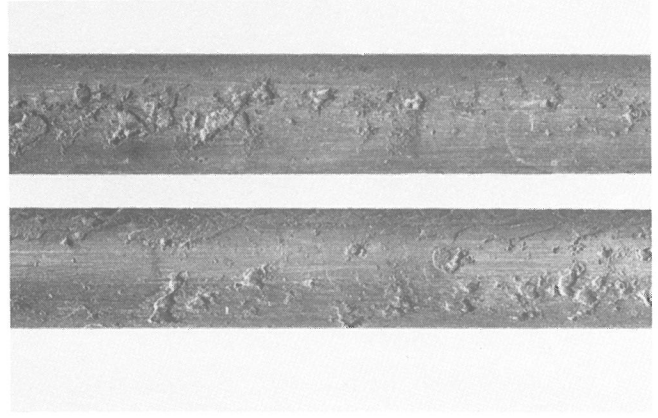
Abb. 106  
Narbenkorrosion in der Umgebung des Bruches, Stahl E, Versuch 66 (Vergrößerung 2 : 1)

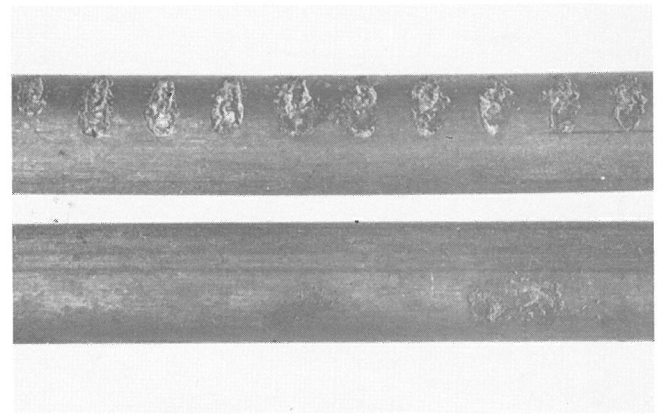
Abb. 107  
Narbenkorrosion in der Umgebung des Bruches, Stahl E, Versuch 64 (Vergrößerung 2 : 1)

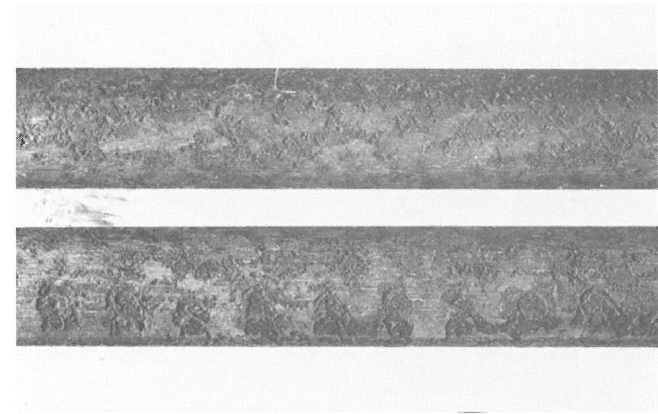
Abb. 108  
Narbenkorrosion in der Umgebung des Bruches, Stahl E, Versuch 70 (Vergrößerung 2 : 1)

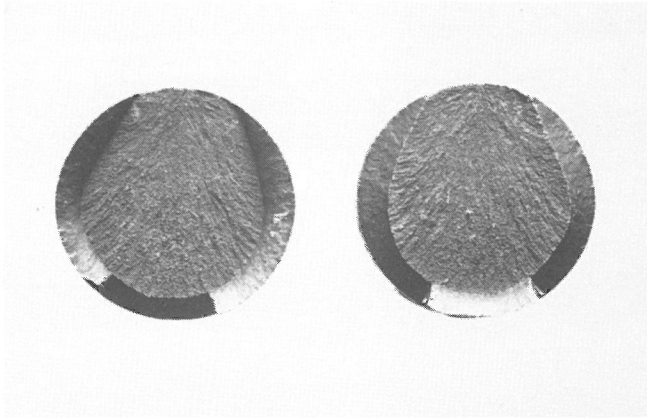
Abb. 109  
Sprödbbruch, Stahl D 2, Versuch 81 (Vergrößerung 3 : 1)

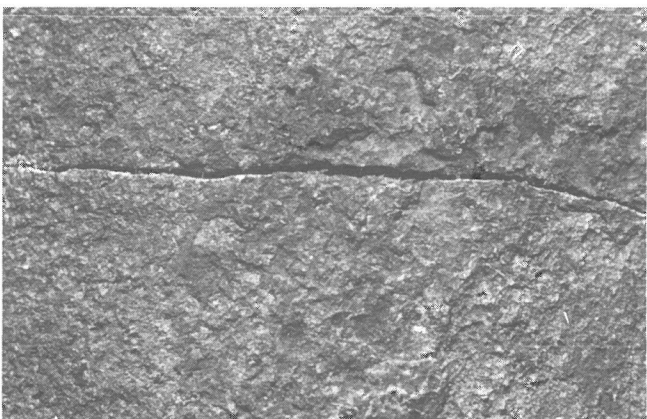
Abb. 111  
Querriß neben der Bruchfläche, Stahl D 2, Versuch 67 (Vergrößerung 13 : 1)

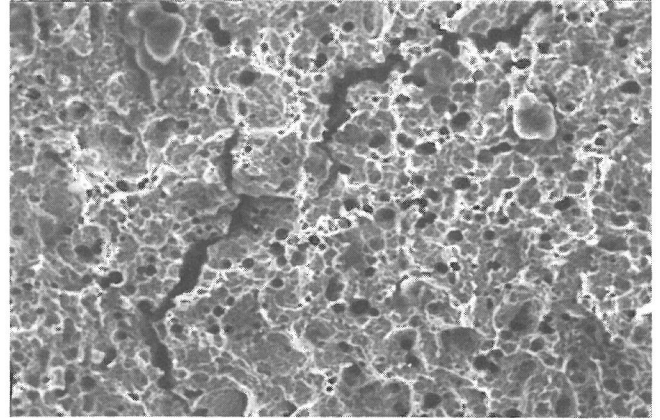
Abb. 121  
Wabenbruch mit inneren Rissen beim Stahl D 2 (Versuch 143)

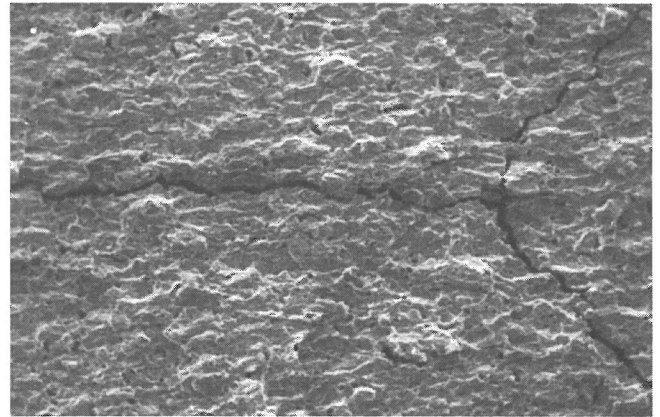
Abb. 122  
Makroriß beim Stahl D 2 (Versuch 143)
