Forschungsbericht 80

BUNDESANSTALT FÜR
MATERIALPRÜFUNG (BAM)
BERLIN

Ursachen des Teileinsturzes der Kongreßhalle in Berlin-Tiergarten

Dezember 1981

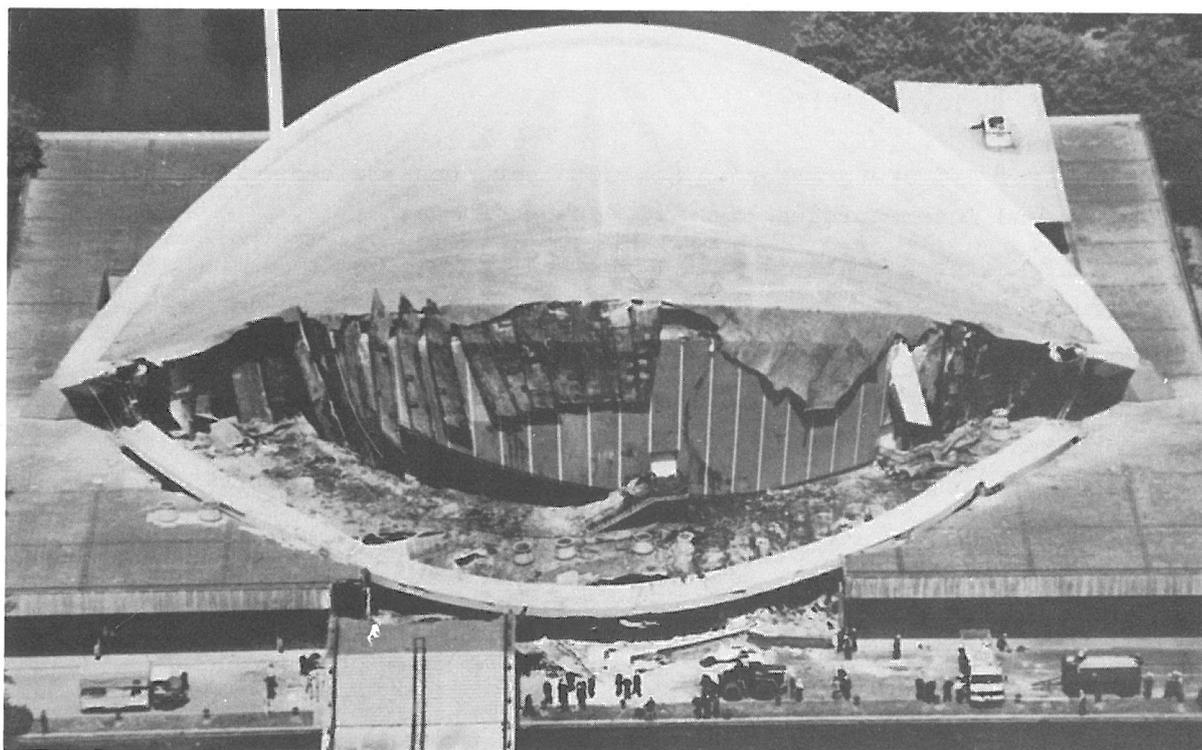
Am 21.5.1980 gegen 11 Uhr stürzte der südliche, überkragende äußere Teil des Daches der 1957 erbauten Kongreßhalle ein (Bilder 1 und 2). Die herabstürzenden Stahlbetonteile schlugen auf die Eingangsfront und das Foyer, zerstörten die Freitreppe und begruben mehrere parkende Autos unter sich. Mehrere Personen wurden verletzt, unter ihnen ein Journalist des Senders Freies Berlin, der später seinen Verletzungen erlag.

Bild 2:
Gesamtansicht der Einsturzstelle von Süden

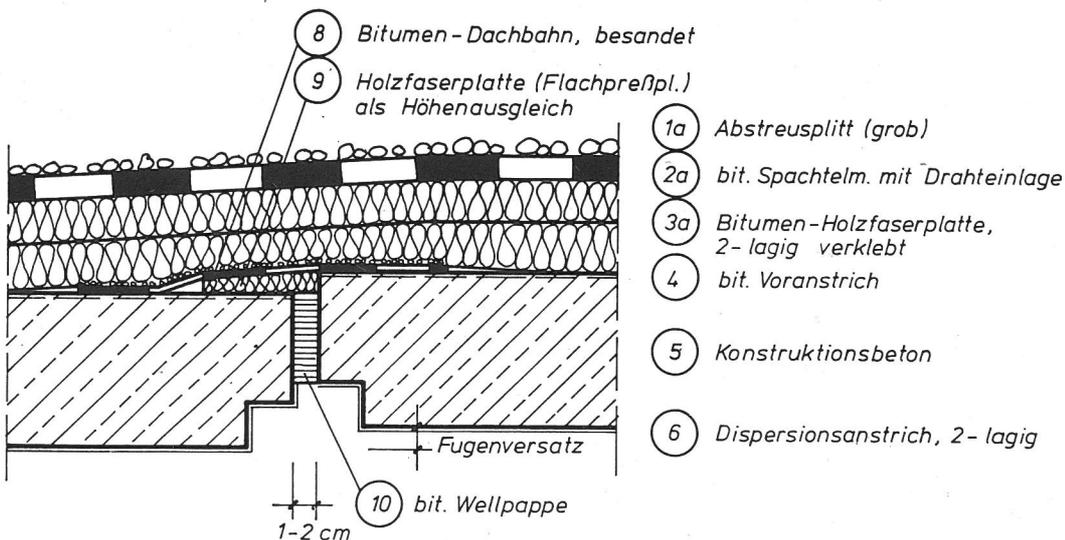
Bild 10:
Fuge zwischen den Platten des Außendaches (Platten gegeneinander versetzt)

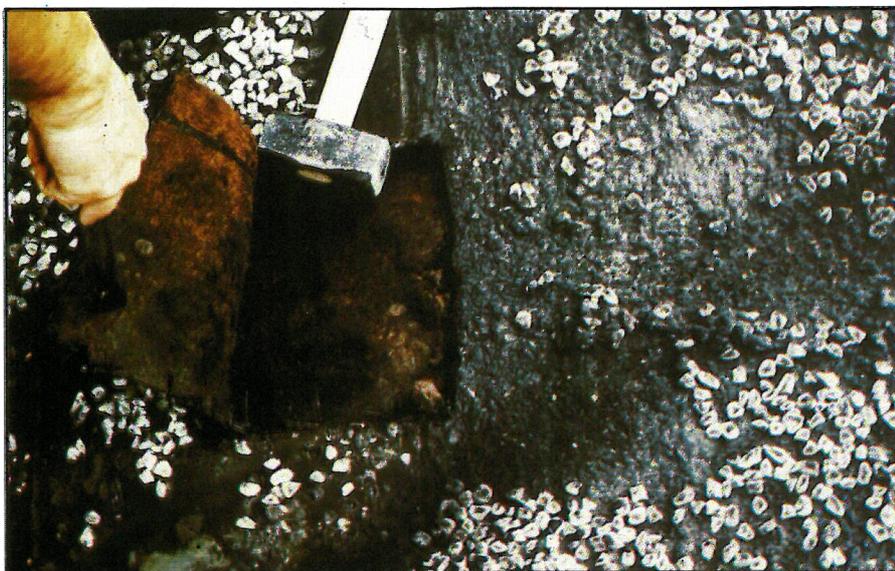
Bild 14:
Ringbalkenfuge, Bruchstelle des Spanngliedes XII 1, Spanngliedaustritt in der unteren Ecke der Aussparung, Hllrohr zum Teil vllig korrodiert, Fugenmrtel sandig und vollstndig carbonatisiert

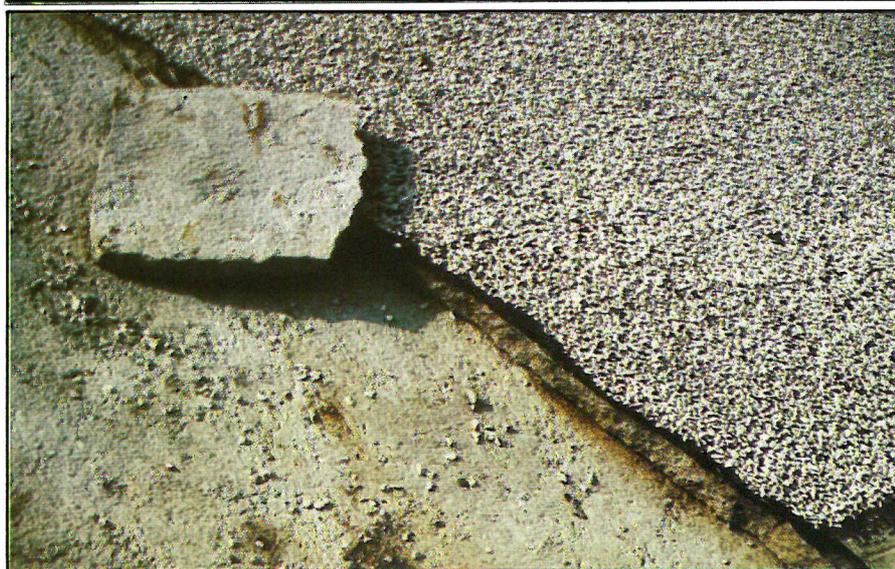
Bild 15:
Bruchstelle von Spannglied IX 2 an der Ringbalkenfuge, stark korrodierte Bruchflchen der Spanndrhte erkennbar, die auf lnger zurckliegende Brche hinweisen

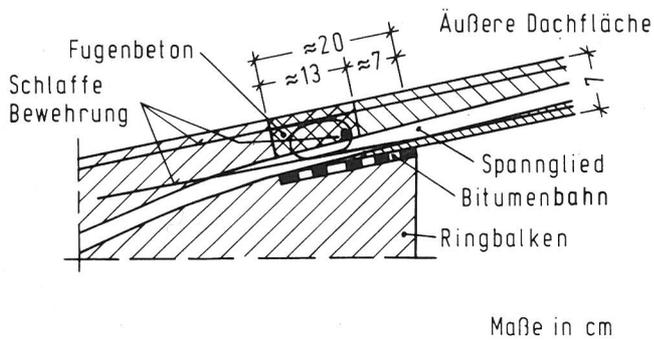
Bild 16:
Unplanmäßige, nach unten verzogene Spanngliedlage in der Ringbalkenaussparung

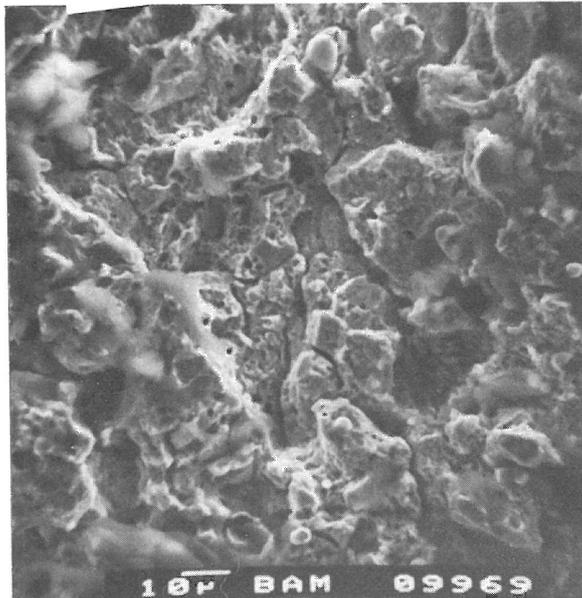
Bild 18:
Mikrofraktographisches Bruchaussehen
einer angerosteten und für die Unter-
suchung abgebeizten Bruchfläche aus
Spannglied XII 1, Bruch verläuft in-
terkristallin, Korngrenzen durch Kor-
rosion aufgelöst, Korngrenzflächen
sind stark angegriffen

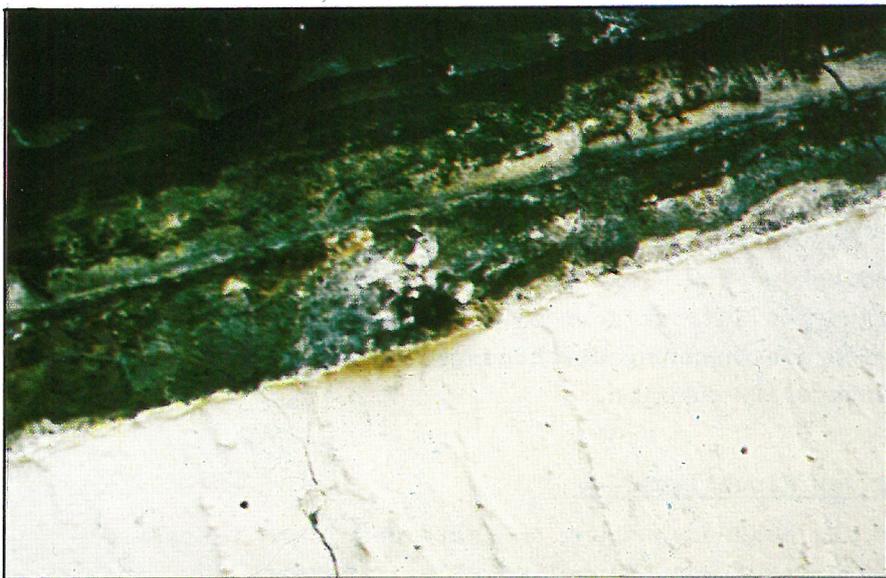
Einen Hinweis dafür, daß tatsächlich und schon frühzeitig bereichsweise die Fuge zwischen Dachplattenbeton und Bogenbeton aufklaffte, gibt das in der Arbeitsfuge zwischen Bogen und Dachplatten vorgefundene Anstrichmittel (Bild 19). Wie die infrarotspektrometrischen Untersuchungen ergaben, war das Anstrichmittel bereits zum Zeitpunkt der Ausführung des Erstanstrichs eingedrungen.

Bild 19:
Abrißfuge am Bogen im östlichen Bereich (Platten II...VI), geringe untere Hüllrohrüberdeckung, Bogenoberfläche im Fugenbereich verschmutzt, eingedrungener Anstrich

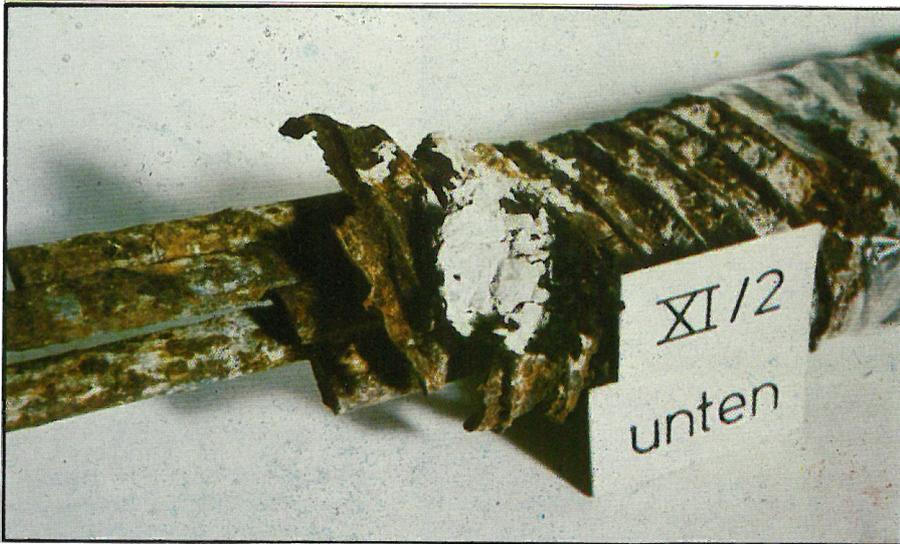
Bild 20:
Detail vom Bruchende
des Spanngliedes XI 2
zur Verdeutlichung des
Korrosionszustandes.
Reste von Bitumenpappe
und vom Farbanstrich
an der Unterseite des
Hüllrohres

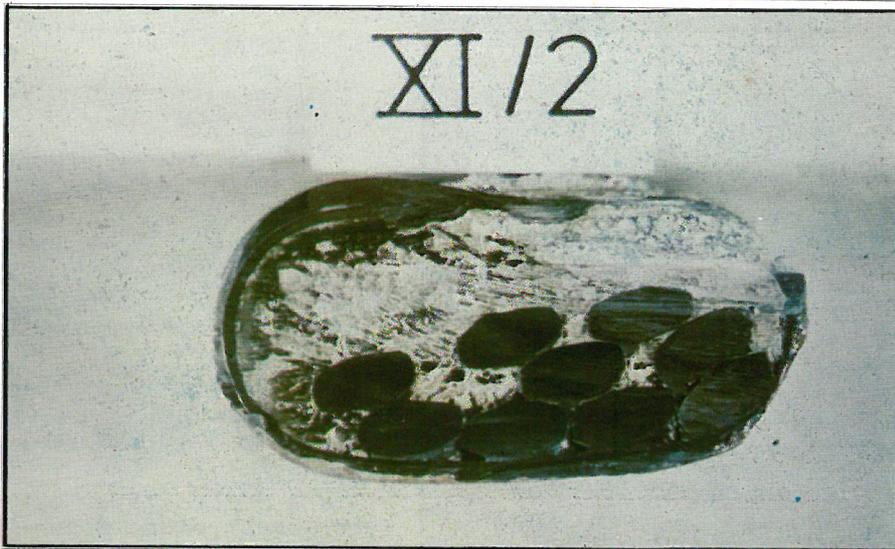
Bild 21:
Verpreßzustand des Spann-
gliedes XI 2, etwa 50-80
cm vom Bruchende entfernt.
Spanndrähte liegen in-
folge der Spannglied-
krümmung in diesem Be-
reich an der unteren
Hüllrohrwandung an.
Spanndrähte nur teil-
weise von Einpreßmör-
tel umhüllt

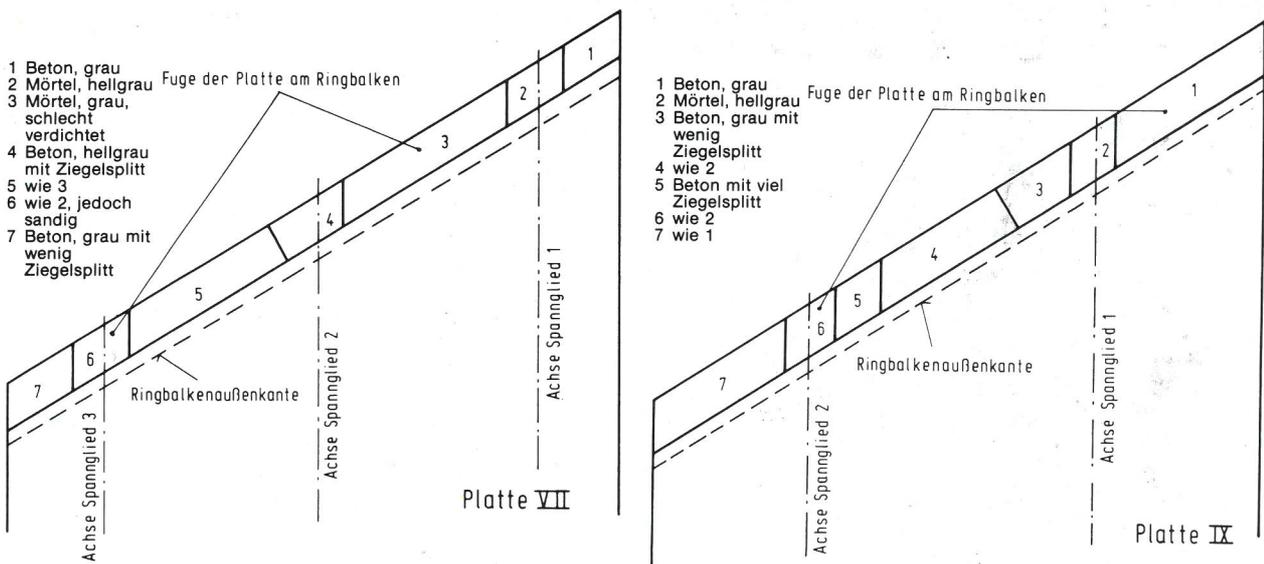
Bild 22:
Verfüllmaterialien der Ringbalkenfuge im Bereich der Platten VII und IX

An manchen Platten waren bis zu 5 Verfüllmaterialien unterschiedlicher Materialgüte und Verarbeitungsqualität feststellbar (Bild 22). Insbesondere wurden in der unmittelbaren Umgebung der Spanngliedhüllrohre sandreiche und stark bröckelnde Mörtel vorgefunden. Die einzelnen Materialbereiche waren teilweise durch glatte Arbeitsfugen voneinander getrennt, was darauf schließen läßt, daß der Fugenbeton in mehreren - zeitlich auseinanderliegenden - Arbeitsschritten eingebracht worden war. Diese Verschiedenartigkeit der Fugenmaterialien spiegelt sich in den Ergebnissen für die Trockenrohddichte, Wasseraufnahme und die offene Porosität wider. Der Ergebnisvergleich zeigt, daß sich die Trockenrohddichte und offene Porosität der Fugenbetone ($2,15$ bis $2,18 \text{ kg/dm}^3$; $13,7$ bis $19,7 \%$) deutlich von denen der Fugenmörtel ($1,96$ bis $2,11 \text{ kg/dm}^3$; $17,5$ bis $20,2 \%$) abheben. Dabei ist die Streuung der Werte bei den Fugenmörteln erheblich größer als bei den Fugenbetonen. Trockenrohddichten von etwa $2,0 \text{ kg/dm}^3$ und offene Porositäten nach Wassersättigung im Vakuum von etwa 20 Vol.-% bei den Fugenmörteln, als Folge davon Gehalte an Kohlendioxid von 7 bis 8% zeigen an, daß hier günstige Bedingungen für eine Stahlkorrosion vorhanden waren.

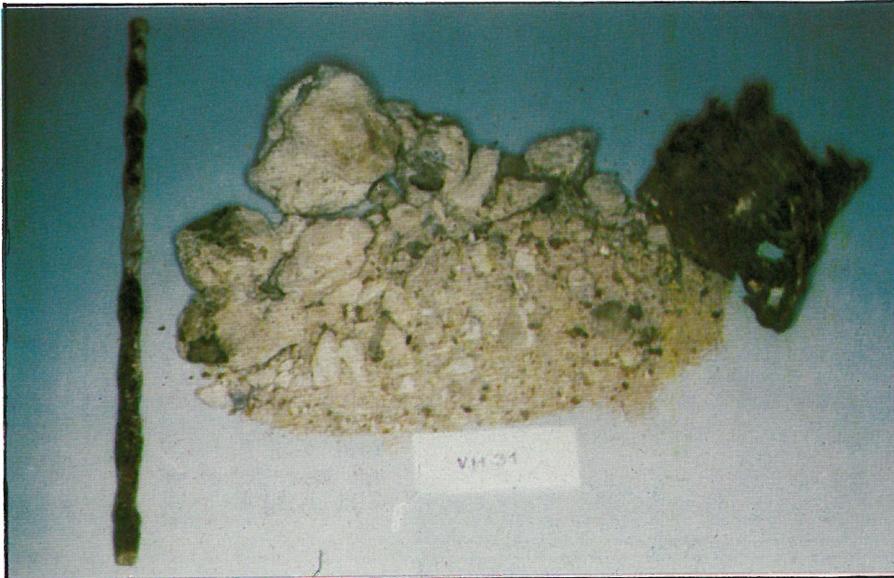
Bild 23:
Verfüllmaterial der
Ringbalkenfuge, Be-
reich des Spannglie-
des VIII 3, sandiger
Beton/Mörtel mit ver-
rostetem Hüllrohr-
stück und Bewehrung

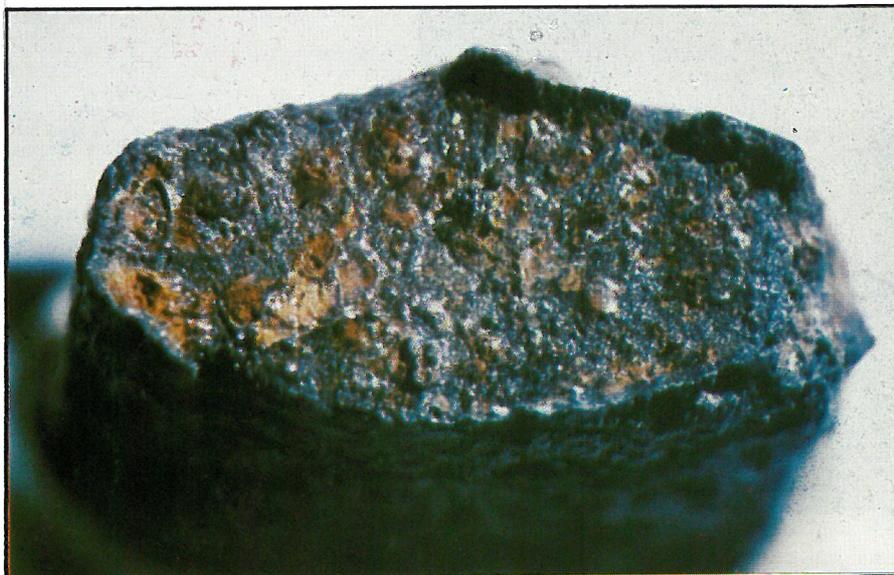
Bild 24:
Stark angerosteter al-
ter Bruch eines Spann-
drahtes aus dem Spann-
glied VIII 3

Die Carbonatisierungstiefe der aus dem östlichen Bereich der Ringbalkenfuge entnommenen Probestücke war demzufolge sehr unterschiedlich. Es fanden sich Proben, die nur oberflächlich carbonatisiert waren und andererseits solche, die vollständig carbonatisiert waren - hier insbesondere die oben erwähnten sandreichen und bröckeligen Mörtel in der Umgebung einiger Spanngliedhüllrohre. Bei den dort festgestellten pH-Werten von $7,4$ und $8,7$ kann davon ausgegangen werden, daß der alkalische Schutz des Zementsteines (vgl. Abschnitt 3.1.3) gegen Korrosion von Hüllrohren und schlaffer Bewehrung - gefördert durch die vorerwähnte mangelnde Dichtigkeit des Materialgefüges - hier weitgehend aufgehoben war. Entsprechend stark war in diesen Bereichen die im Fugenmaterial vorgefundene schlaffe Bewehrung korrodiert. Ebenso fanden sich dort infolge Korrosion weitgehend zerfallene Hüllrohrstücke (Bild 23). In dieser Umgebung lagen schließlich auch die alten Spanndrahtbrüche mit den korrodierten Bruchenden (Bild 24).

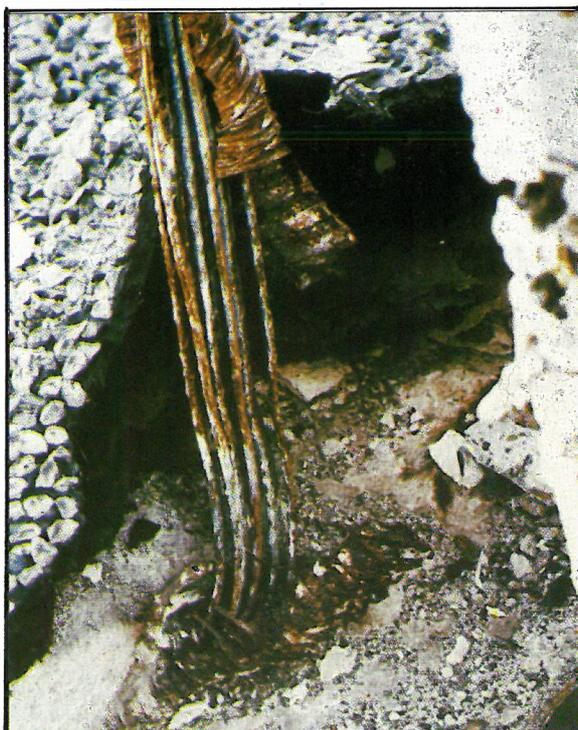
Bild 25:
Abbruchkante am Ringbalken im Bereich des
Spanngliedes XXIV 2, starke Anrostungen
der Spanndrähte und des Hüllrohres

im Fugenbereich starke Anrostungen auf, war dort jedoch (noch) nicht korrosionsbedingt durchgebrochen (Bild 25).

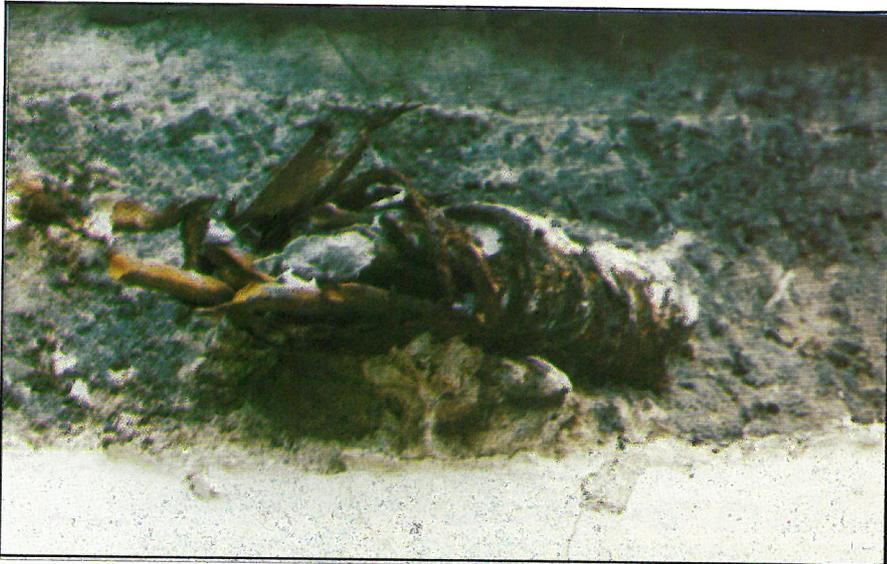
Bild 26:
Bruchstelle des Spanngliedes II 3 am Bogen, Hüllrohr bis in den Plattenbeton hinein stark korrodiert, duktile Spanndrahtbrüche, Beton unterhalb des Hüllrohres vollständig carbonatisiert, Oberfläche der Arbeitsfuge zwischen Bogen und Platte neben dem Hüllrohr stark verschmutzt

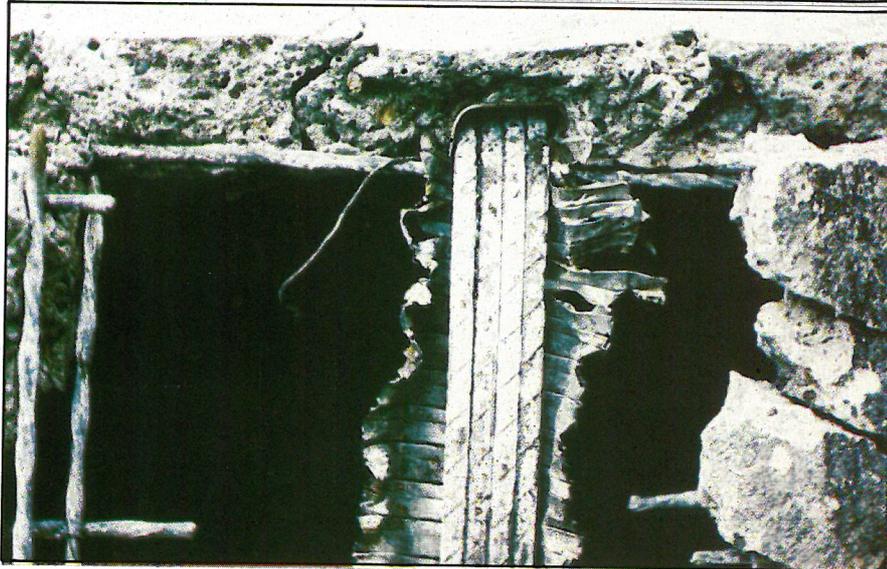
Bild 27:
Unverpreßter Spannglied VII 2 im Plattenfeld. Spanndrähte und Innenfläche des Hüllrohres nicht korrodiert

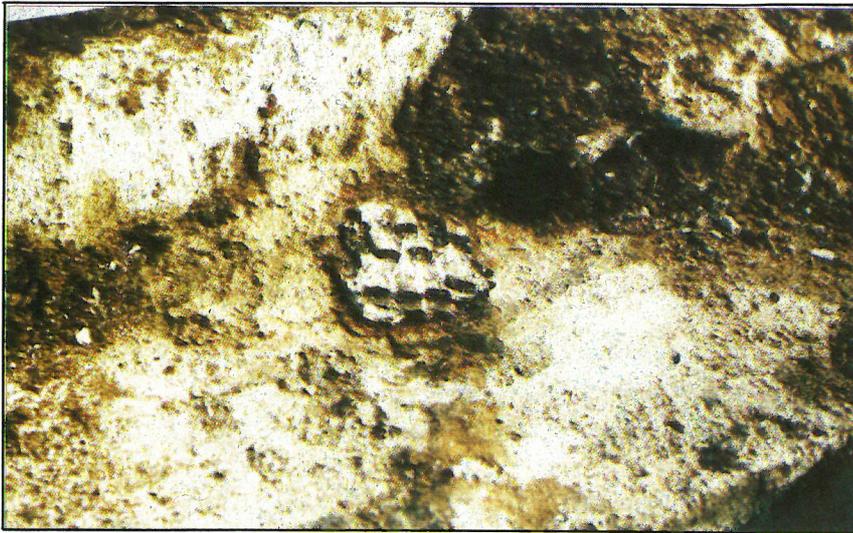
Bild 28:
 Öffnung der Dachabdichtung im Bereich
 des östlichen Wider-
 lagers. Feuchte und
 dunkelbraun bis schwarz
 gefärbte Wärmedämmung

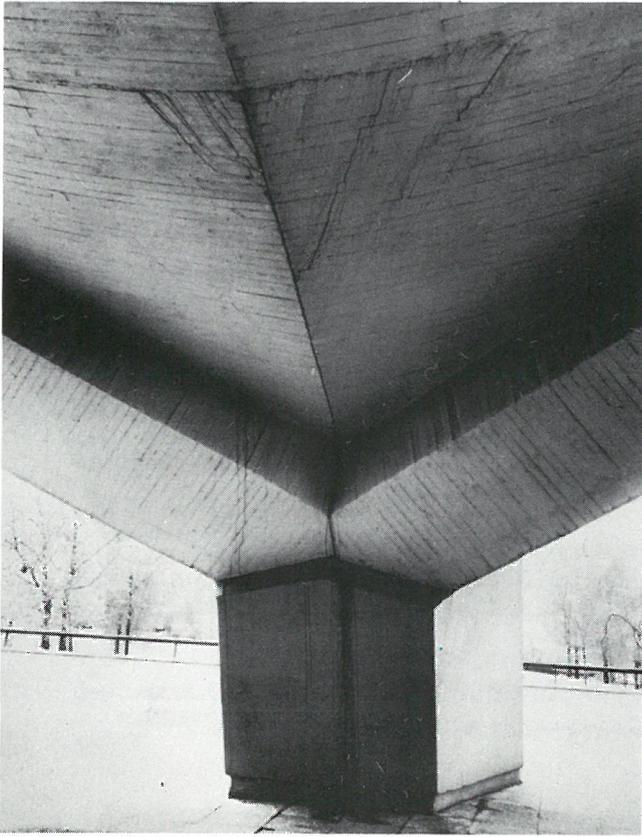
Bild 31:
Bräunliche Ablaufspuren an der Dachunter-
seite im Bereich des westlichen Widerla-
gers. Das Foto entstand im Jahre 1969

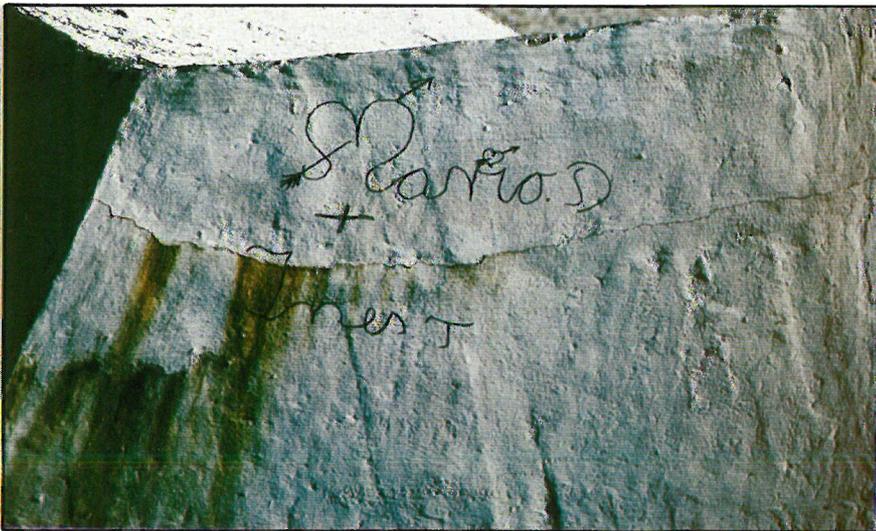
Bild 32
Riß zwischen Bogen und
Bogenaufmörtelung und
bräunliche Ablaufspuren
im Bereich der Zusammen-
führung der Bögen am
westlichen Widerlager.
Foto vom November 1979.
Dicke der nachträglich
aufgebrachten Mörtel-
schicht ca. 2 cm im Bo-
genscheitel und etwa 40
cm im Bereich der Wider-
lager

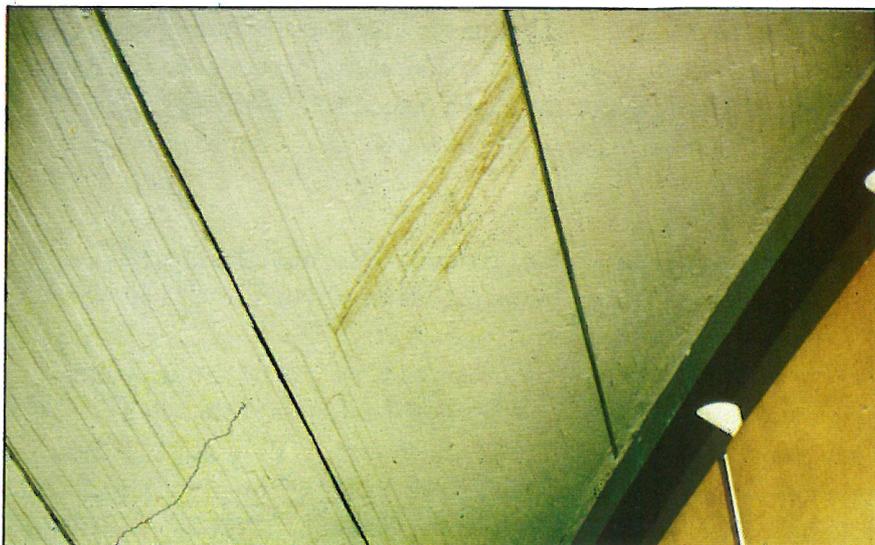
Bild 33:
Dachplatten des nördli-
chen Außendachbereiches.
Ablaufspuren einer
bräunlichen Flüssigkeit.
Flüssigkeitsaustritt an
den Plattenfugen
