# ZfPBau-Verfahren an Elementwänden – Fallbeispiele und vergleichende Untersuchungen

### *Schadensfall – Weiße Wanne*

### *Schadensfall – Lagergebäude*

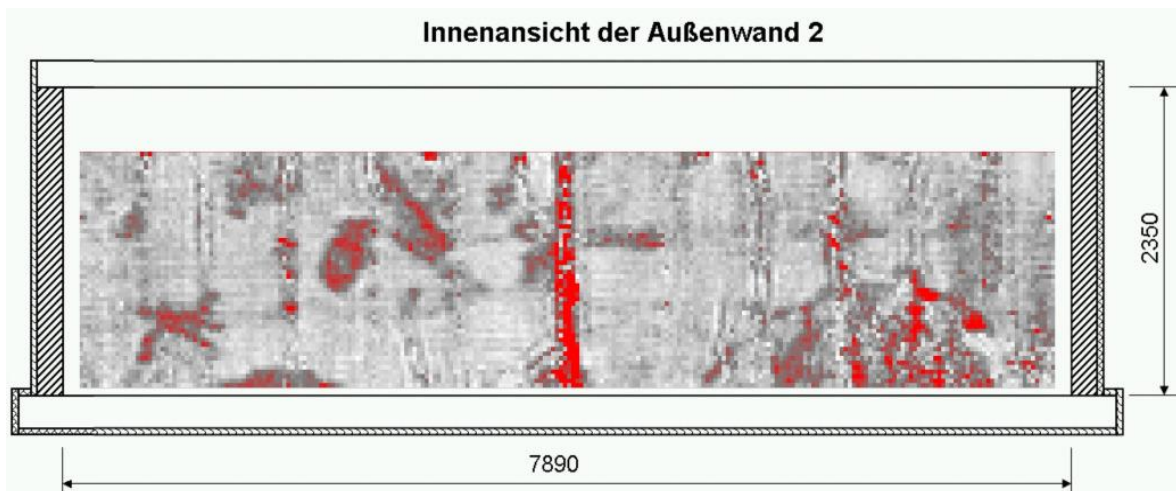
Abbildung 3: Messergebnis der Ultraschall-Echomessungen an der Außenwand 2. Der Tiefenschnitt ist für eine Laufzeit von  $t = 51 \mu\text{s}$ , was in etwa einer Tiefe von  $t = 6 \text{ cm}$  entspricht dargestellt [18].

Größenordnung der Bauteildicke liegt. Bei einer Ablösung der Elementwandschale wäre dies genau der Fall. Es wurde daher davon ausgegangen, dass kein akustischer Verbund zwischen der Schale und dem Kernbeton vorlag. Da an diesem Bauwerk diese Bereiche sehr gut mit den sichtbaren Durchfeuchtungen übereinstimmten, wurde in Absprache mit dem Auftraggeber festgelegt, dass hier eine gezielte Nachverpressung mit Kunstharz erfolgen soll.

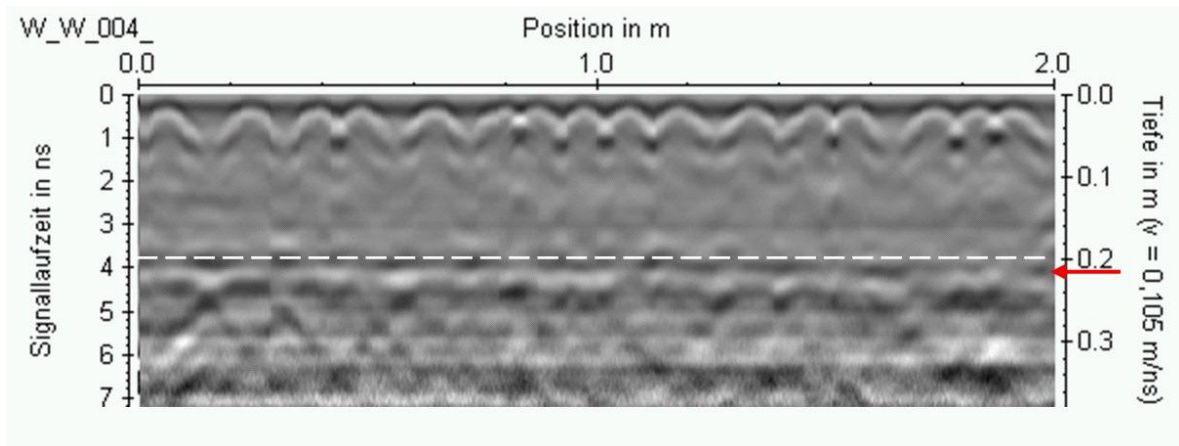
Abbildung 4: Beispielhafte Aufnahme einer Messlinie mit dem Impulsradar an einer Außenwand des Kellers [18].

Abbildung 4 zeigt das Radargramm (B-Bild) über die Höhe einer Außenwand des Kellers. Die Radaruntersuchungen erfolgten mit einer 1,5 GHz Antenne. Die Aufnahme der Messlinie erfolgte von der Decke des Kellers hin zur Bodenplatte. Zu erkennen ist, dass sich das Rückwandecho beginnend bei einer Laufzeit von  $t = 3,8$  ns im oberen Bereich zu  $t = 4,02$  ns im unteren Bereich des Radargramms verschiebt. Wird von einer konstanten Bauteildicke und einem homogenen Aufbau ausgegangen, ist diese Zunahme der Laufzeit auf einen sich ändernden Feuchtegehalt im unteren Teil der Kellerwand zurückzuführen. Aufgrund der räumlichen Ausbreitung der abgestrahlten Radarwelle kann jedoch eine kleine lokale Störung (Durchfeuchtung) nicht erfasst werden. Das Radarverfahren war daher in diesem Fall nicht für die Entwicklung eines detaillierten Verpressplanes geeignet.

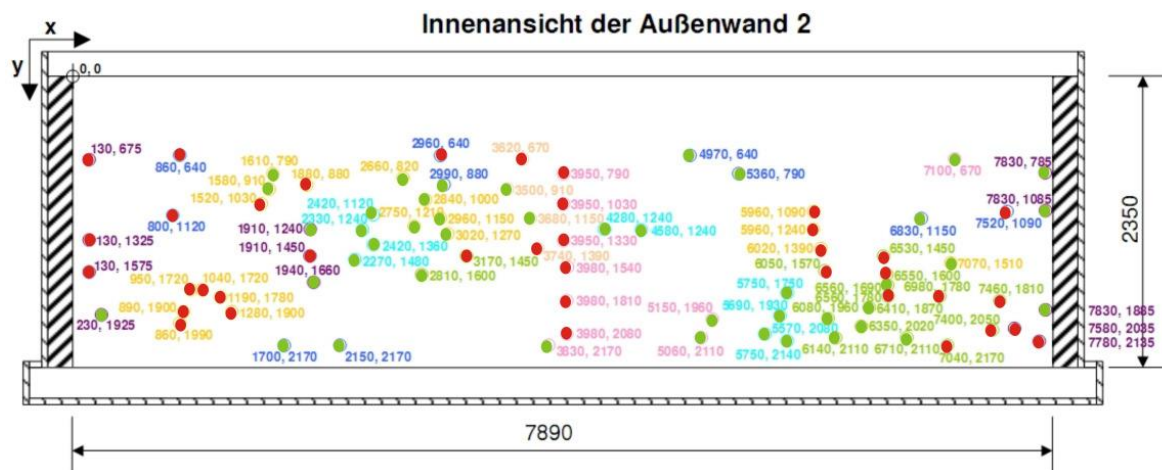
Abbildung 5: Darstellung der Verpresspunkte und des Erfolges der Verpressung an der Außenwand 2 [18].

In der Abbildung 5 sind die aus den Ultraschallmessungen bestimmten Punkte der nachträglichen Verpressung mit Kunstharz dargestellt. Jeder Punkt hat eine rote oder grüne Farbgebung. Die rote Farbe steht hierbei für keinen Verpresserfolg, die grüne Farbe hingegen für eine erfolgreiche Verpressung. Die Quote für eine erfolgreiche Verpressung beträgt ca. 52 %. Bei dieser auf den ersten Blick geringen Erfolgsquote müssen zwei Umstände beachtet werden. Erstens handelt es sich um teilweise zusammenhängende

Bereiche der Ablösung. Bei einer Verpressung unter einem hohen Druck, können sich die Bereiche bereits nach Verpressung eines Punktes gefüllt haben. Eine weitere Verpressung der benachbarten Punkte ist daher nicht mehr möglich. Zweitens erfolgten bereits im Vorfeld der Untersuchungen Versuche der nachträglichen Verpressung. Diese Bereiche können mit dem Ultraschallverfahren nicht von unverpressten Bereichen unterschieden werden und führen daher auch zu einem scheinbar negativen Ergebnis. Insgesamt wurden nach Abschluss der Arbeiten keine weiteren Durchfeuchtungen festgestellt. Dies wird daher als Erfolg für die Anwendung der Verfahrenstechnik gewertet. Die detaillierte Darstellung der Untersuchungen findet sich in [18] wieder.

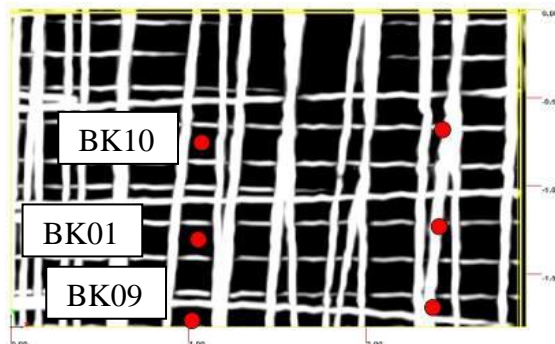
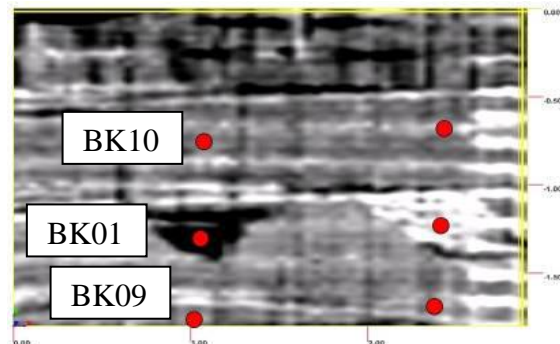
Abbildung 10: Impulsradar: Tiefenschnitt d = 6 cm

Abbildung 11: Impulsradar: Tiefenschnitt d = 9 cm

In der Abbildung 10 und Abbildung 11 sind die Ergebnisse der Radaruntersuchungen in verschiedenen Tiefenschnitten zu sehen. Abbildung 10 zeigt sehr gut die oberflächennahe schlaffe Bewehrung. Die Abbildung 11 zeigt lokale Auffälligkeiten im Signalbild in einem Tiefenschnitt von d 9 cm, die sich durch eine unterschiedliche Amplitude darstellt. In diesen auffälligen Bereichen wurden daher verschiedene Punkte für eine Beprobung durch Bohrkernentnahme festgelegt (rote Punkte in den Abbildungen). Bezeichnet sind hier die Entnahmepunkte für die Bohrkern BK01, BK09 und BK10. Neben einer Beprobung von Verdachtsstellen wurden zur Verifizierung auch Bohrkern aus Bereichen ohne Auffälligkeit entnommen. Zusätzlich den beschriebenen Auffälligkeiten zeigen sich im Radargramm Abbildung 11 noch horizontale und vertikale Reflexionen. Hierbei handelt es sich um Abschattungen der oberflächennahen Bewehrung (Abbildung 10).

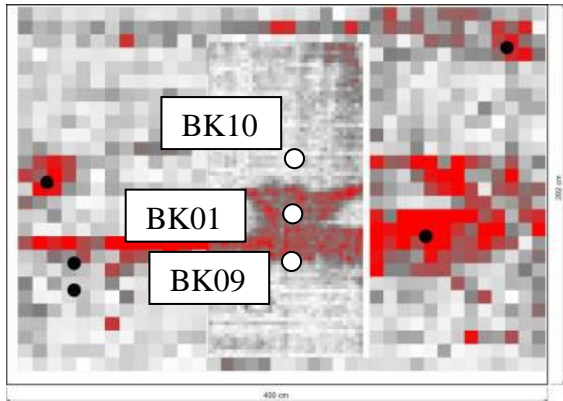
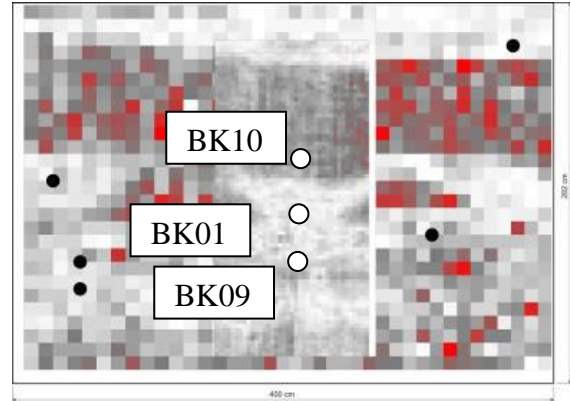
Abbildung 12: Ultraschall Tiefenschnitt d = 6 cm

Abbildung 13: Ultraschall Tiefenschnitt d = 30 cm

Die Ergebnisse der Ultraschall-Echomessungen sind in der Abbildung 12 und Abbildung 13 zu sehen. Wie schon bei der Untersuchung der weißen Wanne beschrieben kann die Ablösung der Elementwandschale (Dicke der Schale  $d = 5$  cm) vom Kernbeton in der Abbildung 12 sehr gut ermittelt werden. Die scheinbare Tiefenlage von  $d = 6$  cm der Reflexion ist wieder auf die Ausbildung einer Plattenwelle zurückzuführen. In der Abbildung 13 ist die Reflexion an der Rückwand zu sehen. Bereiche an denen Reflexionen an der ersten Elementwandschale auftreten, stellen sich hier durch eine hellgraue Farbgebung dar. Dies ist durch die Abschattung dieser Bereiche durch die Ablösung begründet.

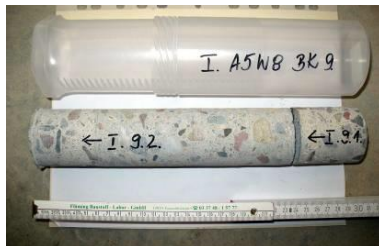
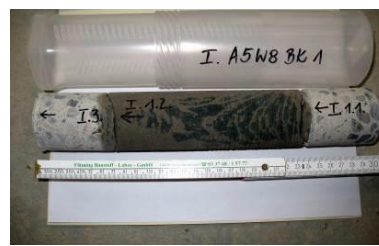
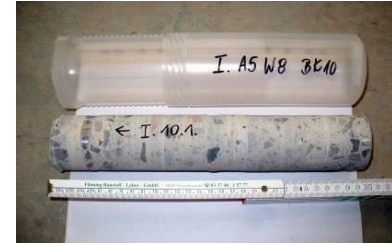
Die entnommenen Bohrkern BK01, BK09 und BK10 sind in der Abbildung 14 bis Abbildung 16 dargestellt. In den Abbildungen ist die Bohrrichtung bei der Entnahme durch Pfeile auf den Kernen dargestellt. Dies entspricht auch der Orientierung der Messung. Der Bohrkern BK09 zeigt eine Ablösung der ersten Elementwandschale vom Kernbeton. In der Ultraschallaufnahme der Abbildung 12 stellt sich diese Ablösung sehr gut dar. In dem Radargramm der Abbildung 10 und Abbildung 11 sind an dieser Beprobungsstelle keine Auffälligkeiten zu erkennen. Bohrkern BK01 zeigt im mittleren Bereich einen sehr porösen Beton der keine Festigkeit aufweist. Der Beton kann ohne Schwierigkeiten manuell zerstört werden. Dieser Bereich wird von beiden Messverfahren sehr gut angezeigt. Der Bohrkern BK10 zeigt einen monolithischen Verbund und entspricht somit den qualitativen Vorgaben an eine Elementwand. In den Messdaten zeigt sich hier bei beiden Verfahren keine Auffälligkeit.

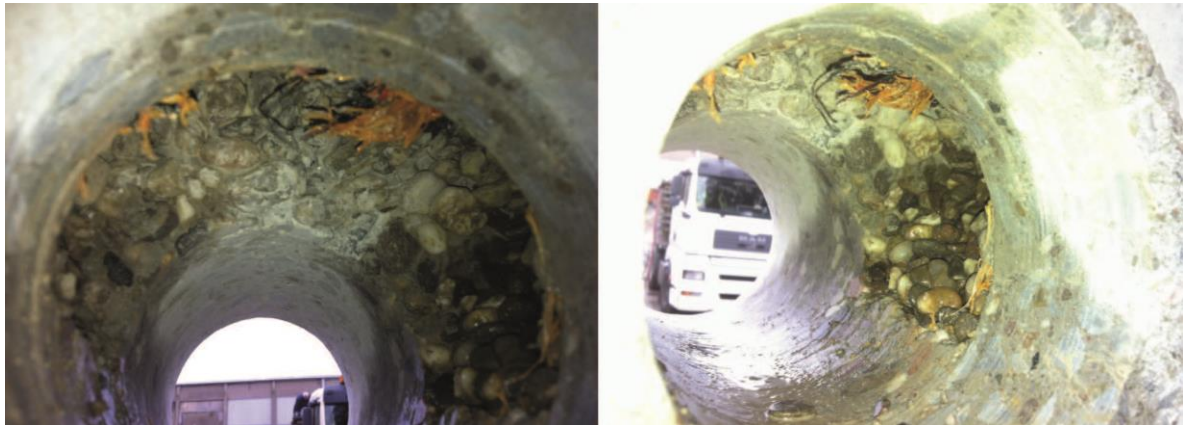
Die Überprüfung der Lage des Kiesnestes konnte durch den Bohrkern an der Stelle BD 5 durchgeführt werden. Das Kiesnest wurde, wie in der Abbildung 30 ersichtlich, im unteren Bereich angebohrt. Somit kann davon ausgegangen werden, dass die Lage des

Kiesnestes ungefähr mit der in der theoretischen Zeichnung festgelegten Lage übereinstimmt.
