# Zerstörungsfreie Prüfung von Composite-Druckgefäßen mit konventioneller und hochfrequenter Wirbelstromtechnik

Ralf CASPERSON<sup>1</sup>, Rainer POHL<sup>1</sup>, Sebastian LOHDE<sup>1</sup>, Melih AYDOĞDU<sup>2</sup>

<sup>1</sup> Bundesanstalt für Materialforschung und -prüfung (BAM), Berlin

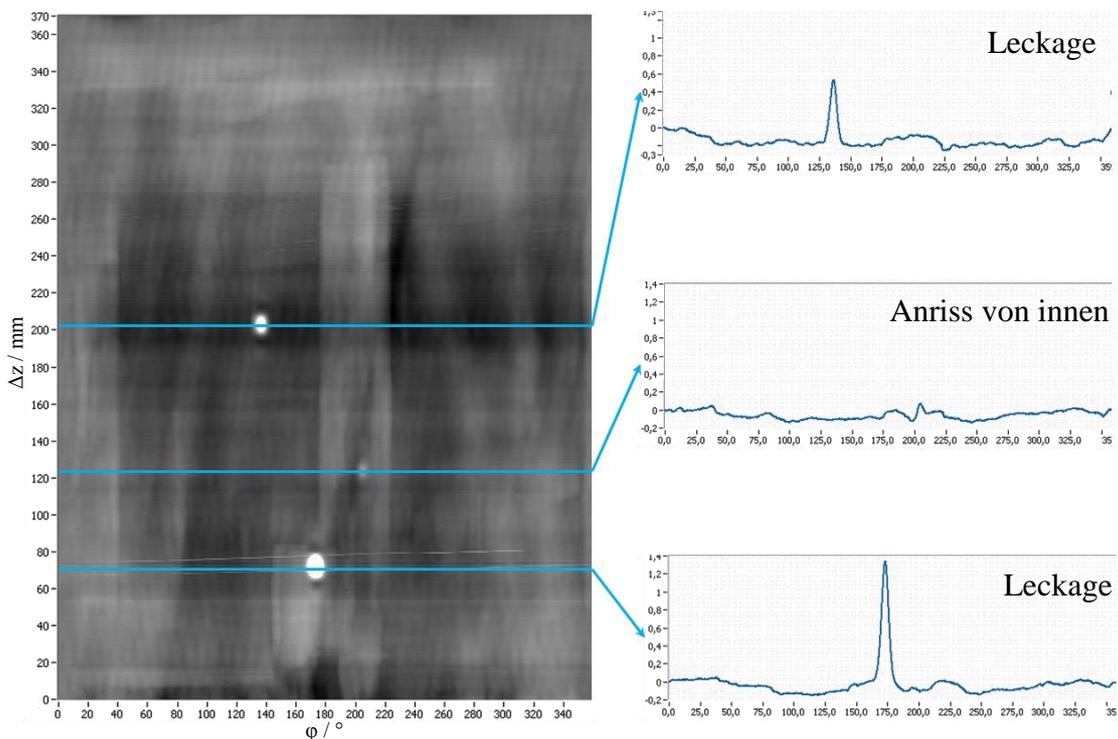
Aus der Bruchmechanik ist bekannt, dass Risse in zylindrischen Druckgefäßen von innen nach außen wachsen [3]. In ferromagnetischen Linern lassen sich aufgrund der geringen Eindringtiefe der Wirbelströme von außen nur Risse detektieren, die bereits durch den Liner hindurch bis nach außen gewachsen sind und somit zu einer Leckage führen. In nichtferromagnetischen, metallischen Linern (z. B. Aluminium) lassen sich auch tiefere Anrisse, die noch nicht zu einer Leckage führen, gut von außen durch das CFK hindurch detektieren. Bemerkenswert ist, dass sich entgegen der Theorie bereits bei einer Prüffrequenz von nur 5 kHz die CFK-Struktur in den Prüfdaten abbildet. (Abbildung 2)

Abbildung 2: Ergebnis der bildgebenden Wirbelstromprüfung des Aluminiumliners eines bis zur Leckage gealterten Composite-Druckgefäßes von außen durch das CFK hindurch bei einer Prüffrequenz von 5 kHz.

Im nächsten Schritt wurden von ausgewählten Anzeigen Schliffbilder angefertigt (Abbildung 9). Hierbei wurde die Vermutung bestätigt, dass es sich bei den beiden Wirbelstromanzeigen der Außenprüfung mit der höchsten Amplitude um durchgängige Risse und bei der Anzeige mit der niedrigeren Amplitude um einen Anriss von innen (ca.  $\frac{2}{3}$  der Wandstärke) handelt.

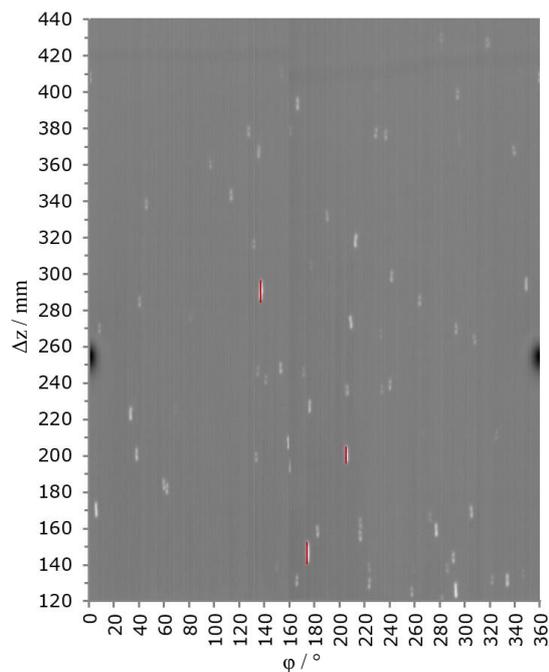
Mit der Innenprüfung mit konventionellem Wirbelstrom lassen sich Schäden in metallischen Linern wie Risse und Korrosion bereits in einem frühen Stadium nachweisen (Abbildung 4). Die schwarzen Signale an den Bildrändern werden von einem Magneten verursacht, der von außen als 0°-Markierung am Druckgefäß befestigt wurde.

Abbildung 4: Ergebnis der bildgebenden Wirbelstrom-Innenprüfung des Aluminiumliners desselben Composite-Druckgefäßes wie in Abbildung 2 bei einer Prüffrequenz von 300 kHz. Die Anzeigen der Außenprüfung sind rot markiert.

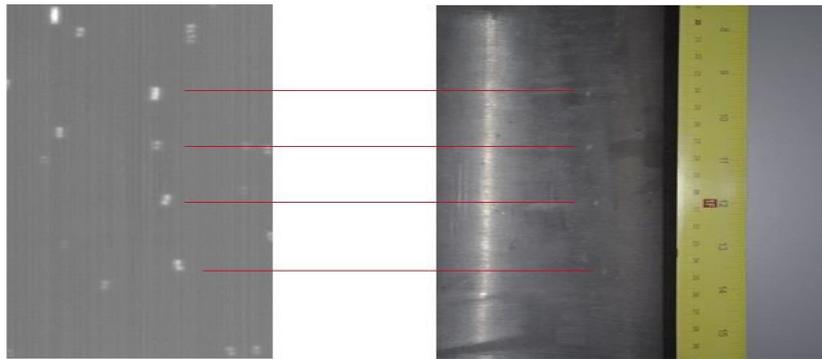
Während bei der Sichtprüfung nur ein Teil der Wirbelstromanzeigen verifiziert werden konnte (Abbildung 7), zeigte die Farbeindringprüfung eine sehr gute Übereinstimmung mit dem Prüfergebnis der konventionellen Wirbelstromprüfung von innen (Abbildung 8).

Abbildung 7: Beispielhafter Ausschnitt der Wirbelstrom-Innenprüfung (links) und Sichtprüfung am aufgesägten Druckgefäß (rechts)

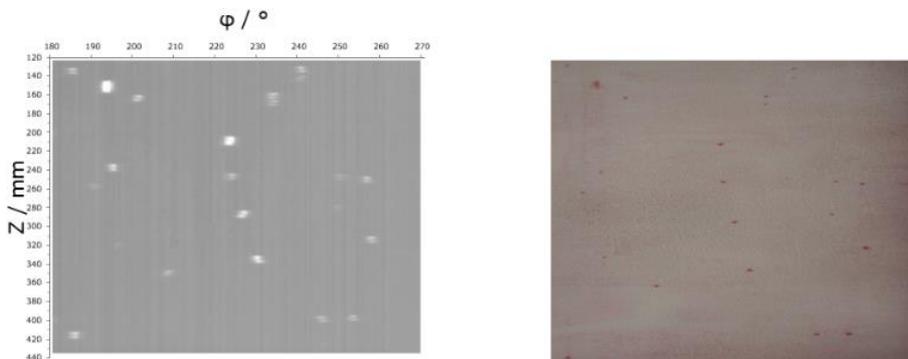
Abbildung 8: Beispielhafter Ausschnitt der Wirbelstrom-Innenprüfung (links) und Farbeindringprüfung am aufgesägten Druckgefäß (rechts)

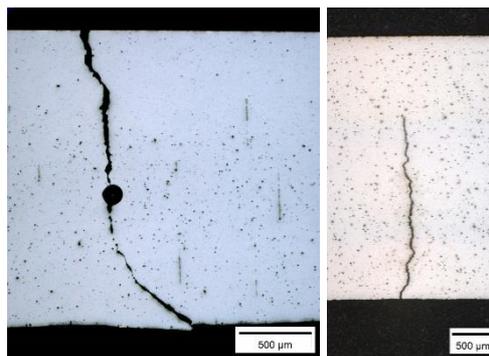
Abbildung 9: Schliffbilder der beiden oberen Anzeigen aus Abbildung 2, Leckage (links), Anriss von innen (rechts)

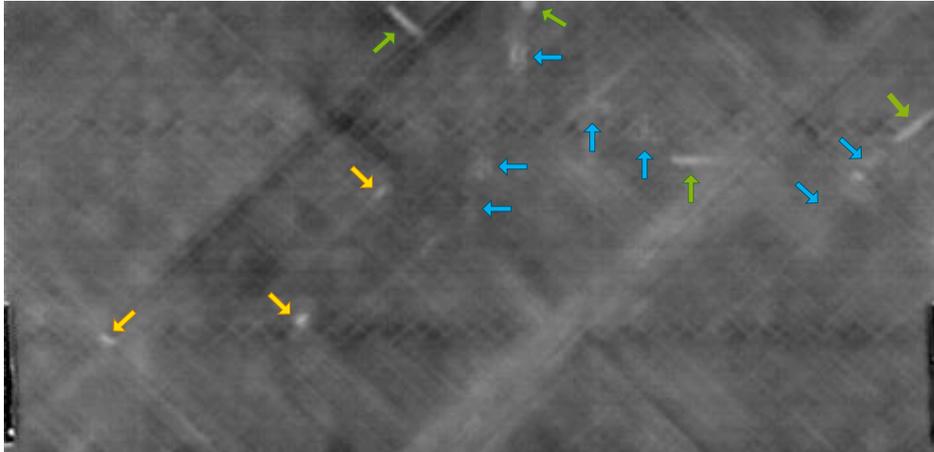
Abbildung 10: Ergebnis der hochfrequenten Wirbelstromprüfung an einem Druckgefäß mit Sägeschnitten unterschiedlicher Tiefe (grün ca. 6 mm, blau ca. 2 mm) bei einer Prüffrequenz von 400 MHz

Im Anschluss an die Prüfung wurde die äußere Schutzschicht aus GFK entfernt, um die Tiefe der Sägeschnitte im CFK bestimmen zu können. Die in Abbildung 10 grün markierten Anzeigen stammen von Sägeschnitten, die ca. 4 bis 5 mm in das CFK hineingehen und somit die Kohlefaserbündel durchtrennen. Die blau markierten Anzeigen stammen von Sägeschnitten, die das CFK nur leicht ankratzen. Hier konnte keine Tiefe bestimmt werden. Daneben gibt es auch Anzeigen an Stellen, an denen keine künstlichen Fehlstellen eingebracht wurden (gelb markiert), deren Ursache noch nicht geklärt werden konnte.
