Zur Visualisierung von Schäden in Betonschwellen durch zerstörungsfreie Ultraschallprüfung

Ultraschalluntersuchung von Betonschwellen

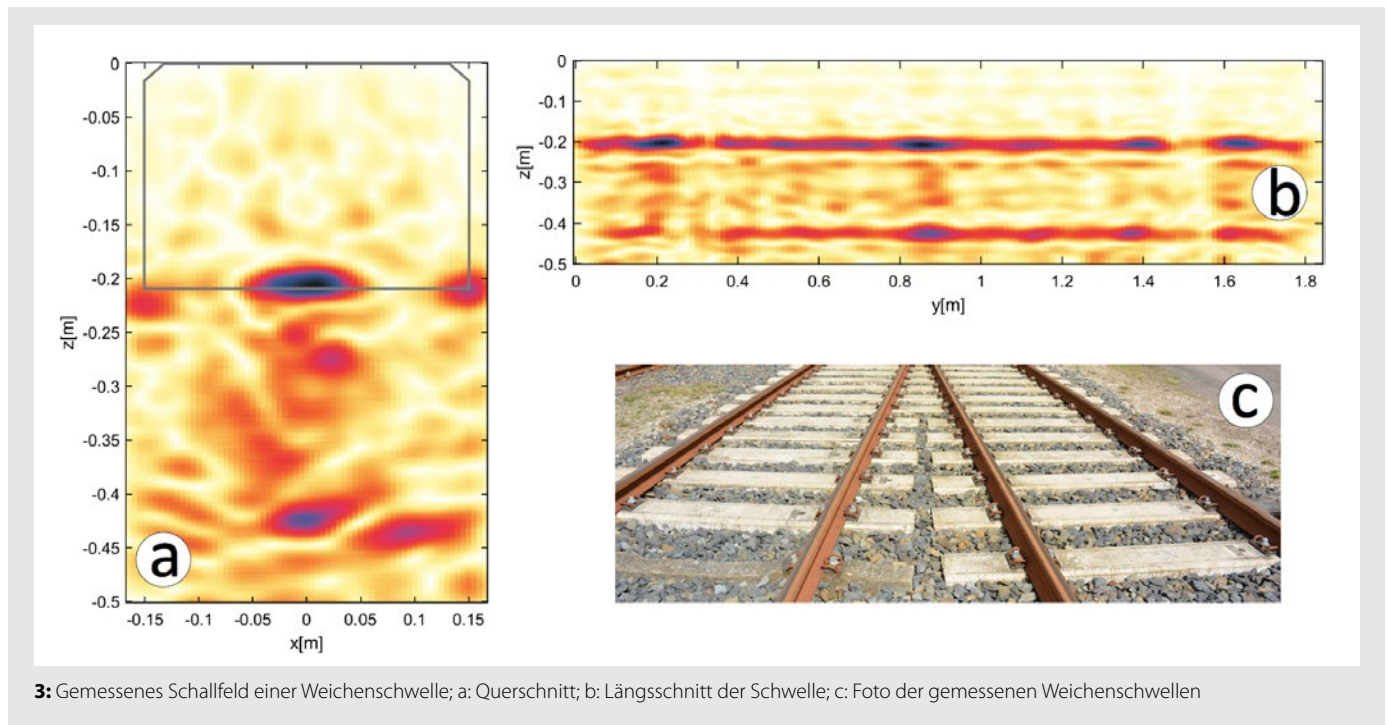
In Bild 3 wurden Weichenschwellen im Bereich einer Weiche gemessen. Die Belastung ist moderat, da hier Schienenfahrzeuge nur unregelmäßig verkehren und dies ausschließlich mit Schrittgeschwindigkeit.

Die Signalamplitude in Bild 3a ist im Bereich der Unterseite und der beiden Schwellenkanten deutlich erhöht. Die grauen Konturlinien der Weichenschwellen wurden wieder nachträglich eingefügt. Ansonsten sind keine starken Reflexionen innerhalb der Schwelle erkennbar. Unterhalb des Rückwandechos ist in einer Tiefe von ca. z=42 cm eine weitere Reflexion deutlich zu erkennen, das zweite Rückwandecho. In diesem Fall wird die Schallwelle an der Unterseite, an der Oberseite und dann noch einmal an der Unterseite reflektiert. Der Schallweg und die damit verbundene Schalllaufzeit sind somit verdoppelt; daher entspricht die ermittelte Tiefe der doppelten Schwellenhöhe. Nur bei geringer Signaldämpfung im Material bildet sich das zweite Rückwandecho so klar ab. Weiterhin zeigt Bild 3b einen Längsschnitt von der Schwelle. Das erste und das zweite Rückwandecho bilden sich in der erwartete

ten Tiefe entlang der gesamten Schwelle deutlich ab. Diese Ultraschallmessungen sind eine Indikation für einen sehr guten Materialverbund zwischen Zementmatrix und Zuschlägen. Das große Potenzial der Technik bei der Untersuchung der Weichenschwellen ergibt sich aus der einfacheren Geometrie.
