# Zur Visualisierung von Schäden in Betonschwellen durch zerstörungsfreie Ultraschallprüfung

Die bildgebende Ultraschalltechnik liefert Hinweise auf verdeckte Schäden in Spannbetonschwellen. Dieses zerstörungsfreie Prüfverfahren schafft eine objektive und vergleichbare Basis für die Zustandsbestimmung der Schwellen und ermöglicht die Optimierung von baulichen Erhaltungsstrategien.

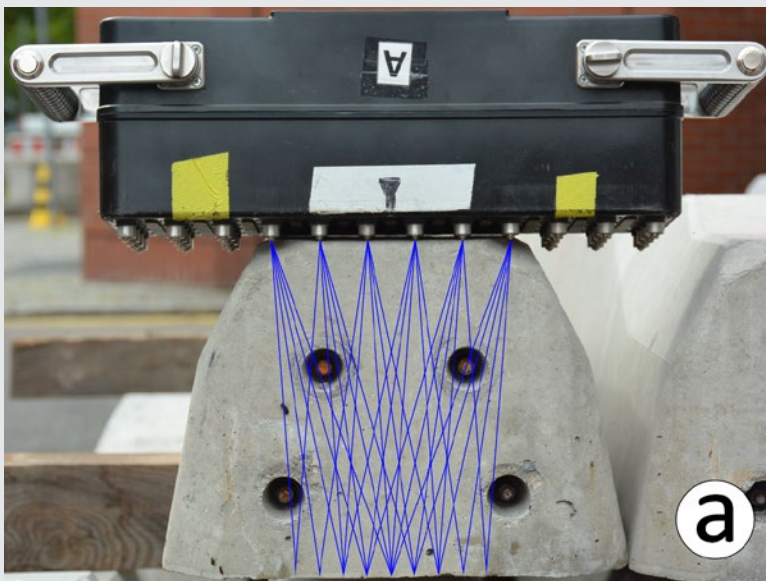
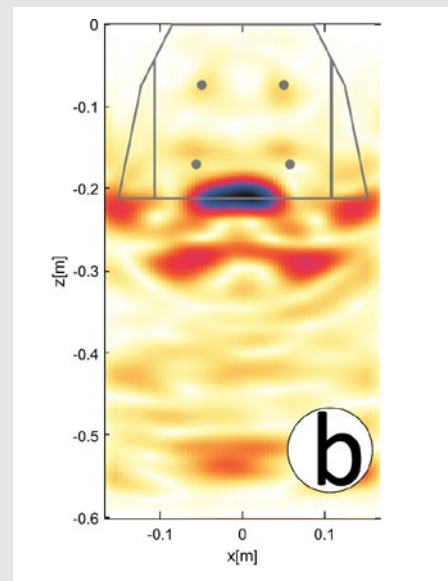
2: a: Multistatisches Ultraschallarray mit idealisierten Laufwegen der elastischen Wellen im Bauteil (dargestellt sind jeweils nur die kürzesten Wege zwischen den Prüfköpfen); b: Ultraschall B-Scan einer fabrikkneuen Schwelle, Konturlinie der B70-Schwelle wurde nachträglich zur Visualisierung hinzugefügt

Bild 2b zeigt das Schallfeld an einer fabrikneuen B70-Spannbetonschwelle, gemessen mit einer mittleren Frequenz von 75 kHz. Die Umriss der B70-Schwelle wurden zur Orientierung nachträglich hinzugefügt. Die verwendete Farbskala zeigt die Amplitude des empfangenen Ultraschallsignals. Je dunkler die Farbe, desto stärker das empfangene Echo. In Schwellenmitte ist bei einer Tiefe von ca. z=20 cm eine sog. Anzeige, also ein signifikantes Echo, zu erkennen. Dies ist die Schallreflexion von der Unterseite der Schwelle. In gleicher Tiefe von z = 20 cm treten an beiden Rändern bei

ca. x = ±15 cm zwei weitere Echos deutlich hervor. Dies sind Schallfeldfokussierungen an den unteren Kanten der Schwelle. Diese bezeichnen wir im Weiteren als Kantenechos. In einer Tiefe von ca. 28 cm treten weitere Signale auf. Diese Signale kommen weiterhin aus der Schwelle und nicht aus dem Boden, da die Schallwelle an den Außenkanten der Schwelle jeweils komplett reflektiert wird. Dieses Signal entsteht, wenn die Schallwelle nicht den direkten, sondern einen verlängerten Schallweg nimmt. In diesem Fall wird ein Teil der Wellenenergie von den Seitenwänden hin zur Unterseite reflektiert und von dort wieder an die Oberseite. Durch den größeren Weg ist die Schalllaufzeit verlängert und das Echo wird einer größeren Tiefe zugeordnet.

Insgesamt ist das Schallfeld mit dem starken Rückwandecho und den beiden Kantenechos unauffällig und der vermutete Schwellenzustand ist gut. Im Bereich der vier Spannstäbe sind leichte Amp-

litudenerhöhungen zu erkennen. Diese Spanngliedanzeigen deuten das räumliche Auflösungsvermögen der Ultraschallechomethode bei guter Betonqualität an. Dieses Schallfeld betrachten wir im weiteren Verlauf als Referenz für andere Schwellen, deren Zustand unbekannt ist.

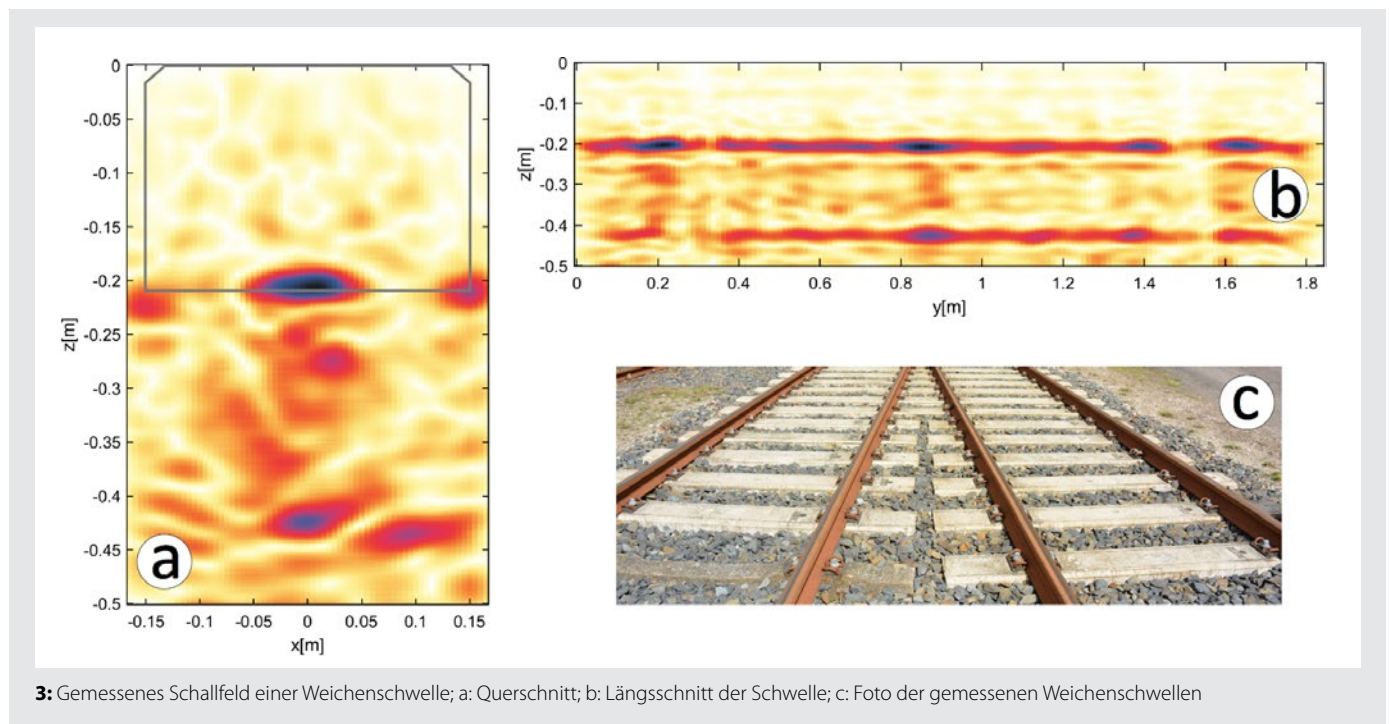
In Bild 3 wurden Weichenschwellen im Bereich einer Weiche gemessen. Die Belastung ist moderat, da hier Schienenfahrzeuge nur unregelmäßig verkehren und dies ausschließlich mit Schrittgeschwindigkeit.

Die Signalamplitude in Bild 3a ist im Bereich der Unterseite und der beiden Schwellenkanten deutlich erhöht. Die grauen Konturlinien der Weichenschwellen wurden wieder nachträglich eingefügt. Ansonsten sind keine starken Reflexionen innerhalb der Schwelle erkennbar. Unterhalb des Rückwandechos ist in einer Tiefe von ca. z=42 cm eine weitere Reflexion deutlich zu erkennen, das zweite Rückwandecho. In diesem Fall wird die Schallwelle an der Unterseite, an der Oberseite und dann noch einmal an der Unterseite reflektiert. Der Schallweg und die damit verbundene Schalllaufzeit sind somit verdoppelt; daher entspricht die ermittelte Tiefe der doppelten Schwellenhöhe. Nur bei geringer Signaldämpfung im Material bildet sich das zweite Rückwandecho so klar ab. Weiterhin zeigt Bild 3b einen Längsschnitt von der Schwelle. Das erste und das zweite Rückwandecho bilden sich in der erwartete

ten Tiefe entlang der gesamten Schwelle deutlich ab. Diese Ultraschallmessungen sind eine Indikation für einen sehr guten Materialverbund zwischen Zementmatrix und Zuschlägen. Das große Potenzial der Technik bei der Untersuchung der Weichenschwellen ergibt sich aus der einfacheren Geometrie.

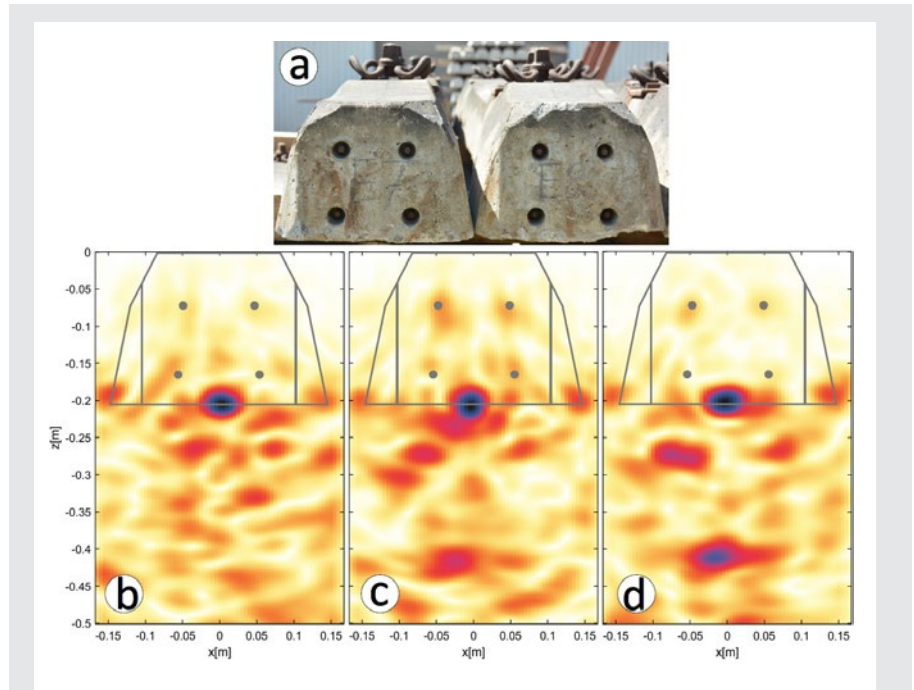
An beiden Schwellen wurden Ultraschallmessungen durchgeführt und die entsprechenden Schallfelder der Querschnitte sind in Bild 4b-d dargestellt. Bei allen drei Querschnitten ist das Rückwandecho klar zu erkennen. Weiterhin bildet sich in Bild 4c das zweite Rückwandecho leicht und in Bild 4d deutlich aus. Die Signalamplitude der Kantenechos ist deutlich geringer als im Referenzfall. Insgesamt ist das Schallfeld in allen Querschnitten unauffällig und der vermutete Schwellenzustand ist gut. Lediglich die Abschwächung des Kantenechos deutet daraufhin, dass die Schwellen schon einer längeren Verwitterung ausgesetzt waren. Verkehrslasten, Frost-Tau-Wechsel, chemische Zersetzung des Zements tragen zur Entstehung von Mikrorissen zwischen Zementmatrix und Zuschlägen bei. Diese führen zu einer stärkeren Dämpfung des Ultraschallsignals und einer Amplitudenabschwächung tieferliegender Echos.

4: Messungen an wiederaufbereiteten B70-Schwellen; a: Foto der beiden untersuchten Schwellen; b und c: Querschnitte der linken Schwelle; d: Querschnitt der rechten Schwelle

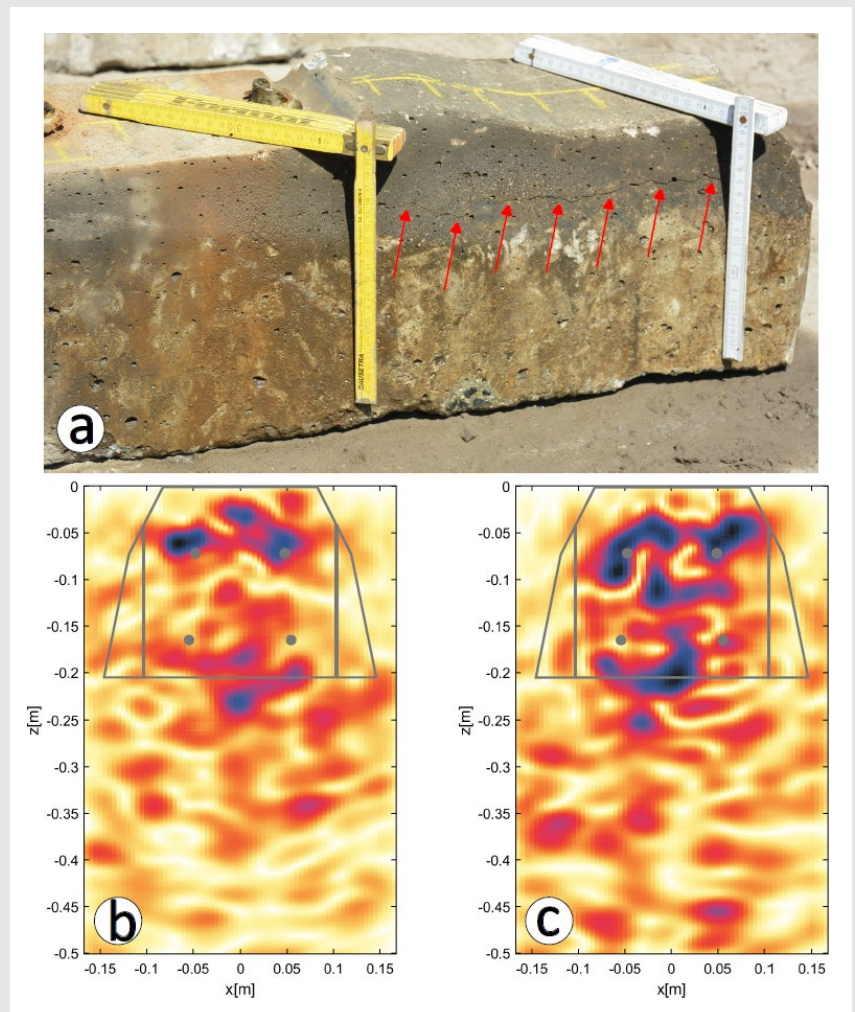
Bild 5a zeigt eine B70-Schwelle mit einem Kopfriss in einem Abstand zur Oberseite von ca. 5 cm bis 7 cm. Auch auf der anderen Schwel lenkopfseite war in ähnlicher Tiefe ein äußerer Riss deutlich erkennbar. Vermutlich durchläuft der Riss den gesamten Schwel lenkopf. Das gemessene Schallfeld an zwei Querschnitten im Kopfbe reich ist in Bild 5b und c gezeigt. In beiden Bildern sind mehrere Signalreflexionen in ca. 3 cm bis 8 cm Tiefe zu erkennen und erstrecken sich über die gesamte Schwel lenbreite. Dies ist ein Hinweis darauf, dass ein horizontaler Riss den Schwel lenkopf

5: B70-Schwelle mit Kopfriss; a: Foto mit Rissflanke; b und c: Signalbild vom Schwel lenkopf

durchläuft. In der Tiefe der Rückwand werden zwar erhöhte Amplituden gemessen, aber Form und Verteilung entsprechen nicht dem erwarteten Echo von der Schwellenunterseite. Ein Grund liegt in der Reflexion des Impulses im oberen Bereich der Schwelle durch die beschriebenen Gefügestörungen. Auf Basis der

Ultraschallreflexionen ist der vermutete Schwellenzustand „defekt durch Kopfriss“.

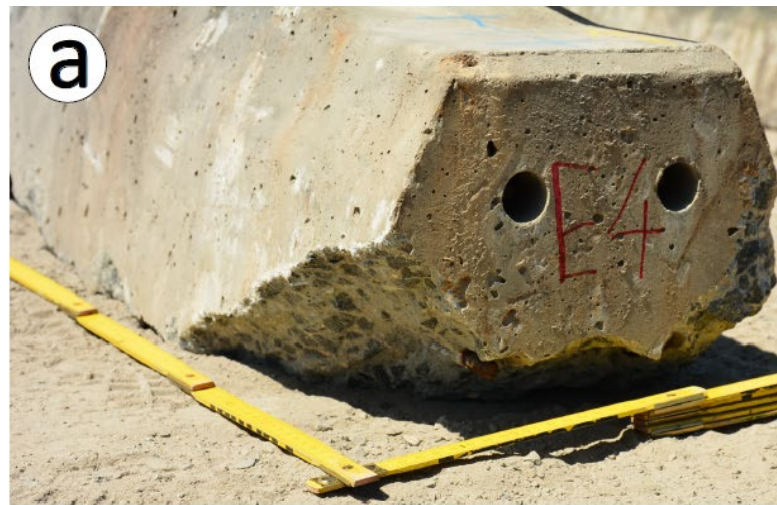
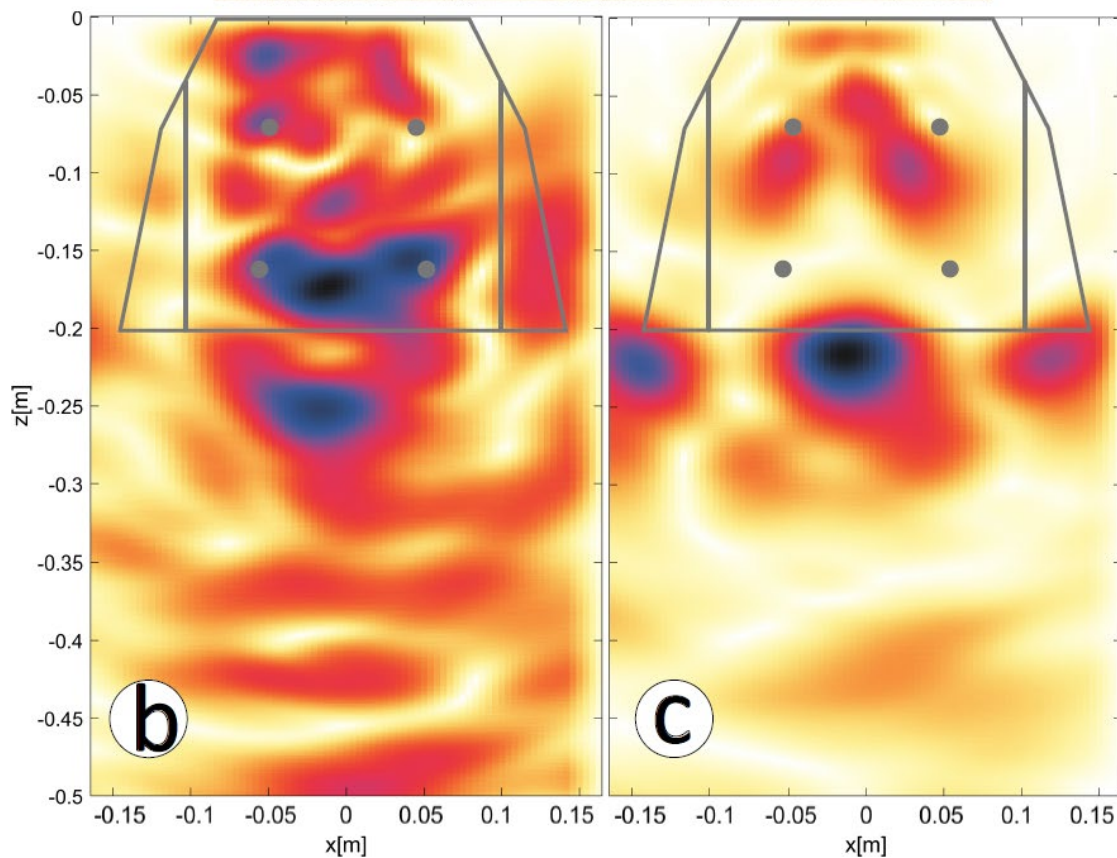
6: B70-Schwelle mit unterseitiger Abplatzung; a: Foto mit Abplatzung; b: Signalbild 5 cm entfernt von der Außenseite; c: Signalbild 25 cm entfernt von der Außenseite

Bild 6a zeigt eine B70-Schwelle mit unterseitiger Abplatzung. Das Ultraschallbild mit 5 cm Abstand zur Außenkante in Bild 6b zeigt starke Reflexionen in ca. 16 cm Tiefe auf Höhe der unteren Bewehrung. Weiterhin sind keine Kantenechos zu er-

kennen. Dies stimmt sehr gut mit der tatsächlichen Schwellengeometrie überein. Im oberen Bereich des Ultraschallbildes bei ca. 3 cm bis 7 cm sind weitere Reflexionen zu erkennen. Dies können Einflüsse von der Oberkante sein, da die Messung nur 5 cm Seitenabstand hatte. Bei einem Abstand von 25 cm zur Außenseite ist wieder das

erwartete Rückwand- und Kantenecho von der Schwellenunterseite zu erkennen. Die Reflexionen in Bild 6c in ca. 10 cm Tiefe können nicht direkt zugeordnet werden, lassen aber eine innere Gefügestörung vermuten. Auf Basis der Ultraschallreflexionen ist der vermutete Schwellenzustand „Unterseitige Abplattung im Außenbereich“.
