Anhang I

Bildverzeichnis, Bilddokumentation

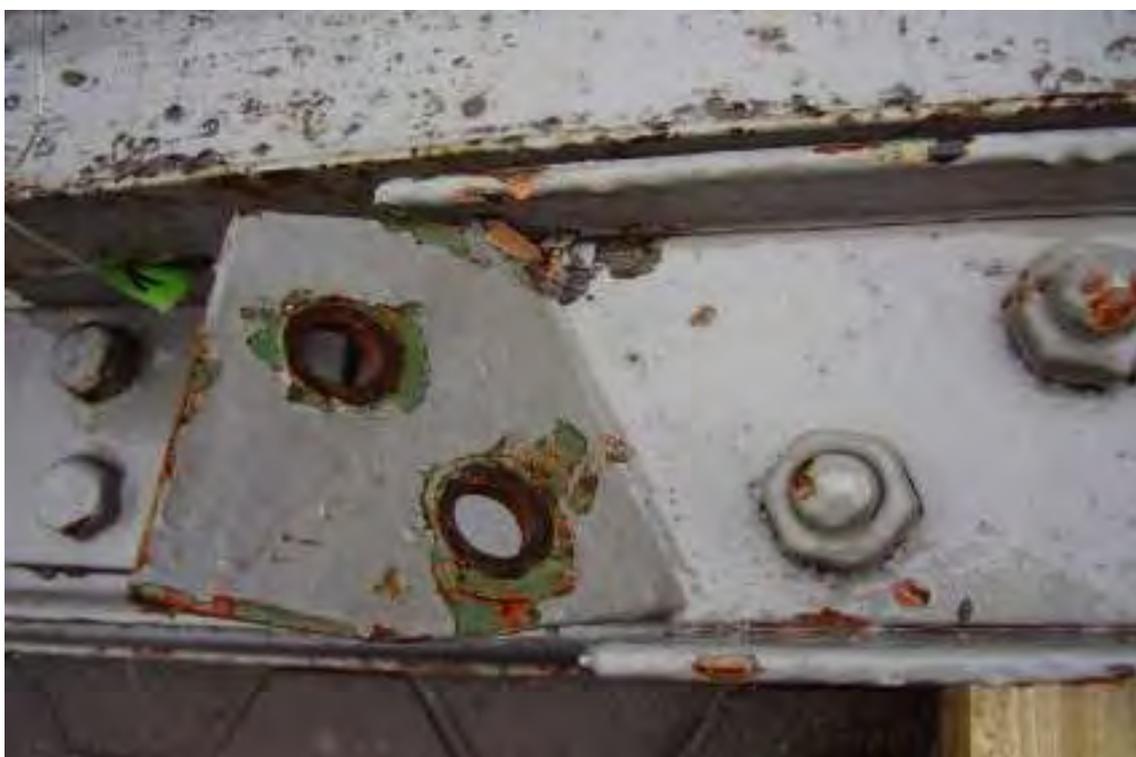
- Bild 15** Lagerung der Konstruktionselemente auf dem Außenhof des Stahlbetriebes (Stahl – Maschinenbau GmbH, Georgswerder Bogen 13A, 21109 Hamburg).
- Bild 16** Schäden in der Beschichtung: Fehlstellen um die Bohrungen/ gelöste Schraubverbindungen herum, punktuelle Durchrostungen, Kantenrost/ Fehlstellen an den Kanten und erhabenen Stellen.

Bild 16 Schäden in der Beschichtung: Fehlstellen um die Bohrungen / gelöste Schraubverbindungen herum, punktuelle Durchrostungen, Kantenrost / Fehlstellen an den Kanten und erhabenen Stellen.

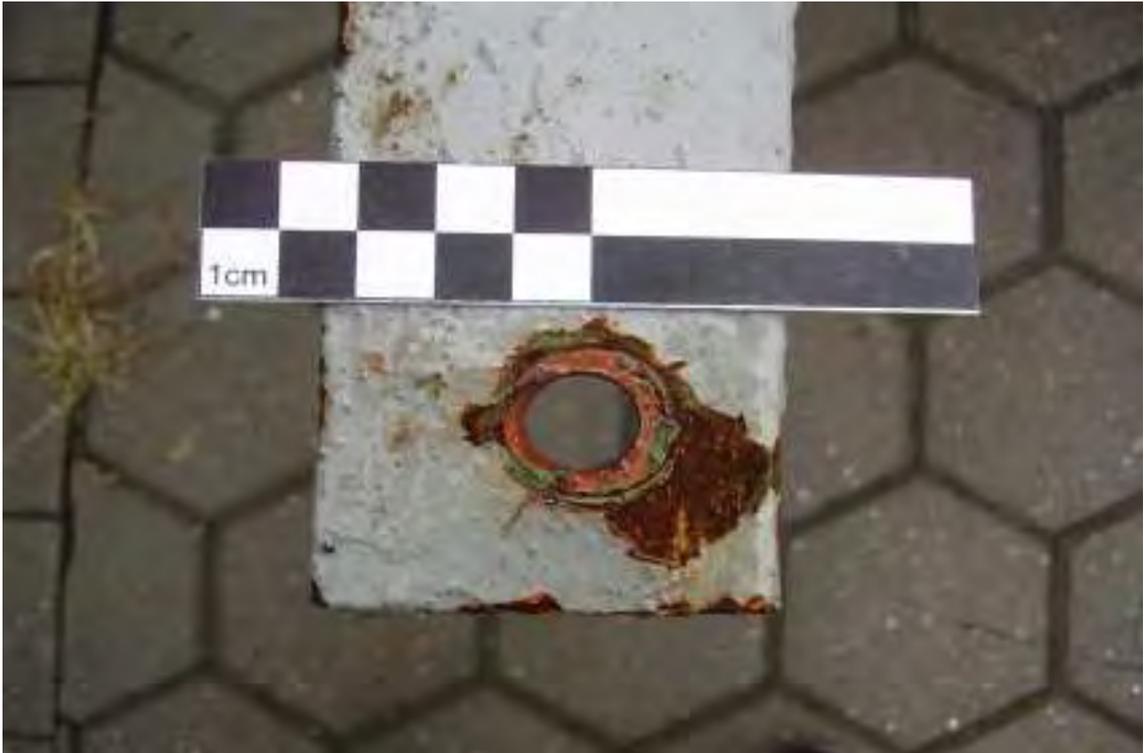
- Bild 17** Schäden in der Beschichtung: Fehlstellen um die Bohrungen/ gelöste Schraubverbindungen herum, punktuelle Durchrostungen, Kantenrost/ Fehlstellen an den Kanten und erhabenen Stellen.

Bild 17 Schäden in der Beschichtung: Fehlstellen um die Bohrungen / gelöste Schraubverbindungen herum, punktuelle Durchrostungen, Kantenrost / Fehlstellen an den Kanten und erhabenen Stellen.

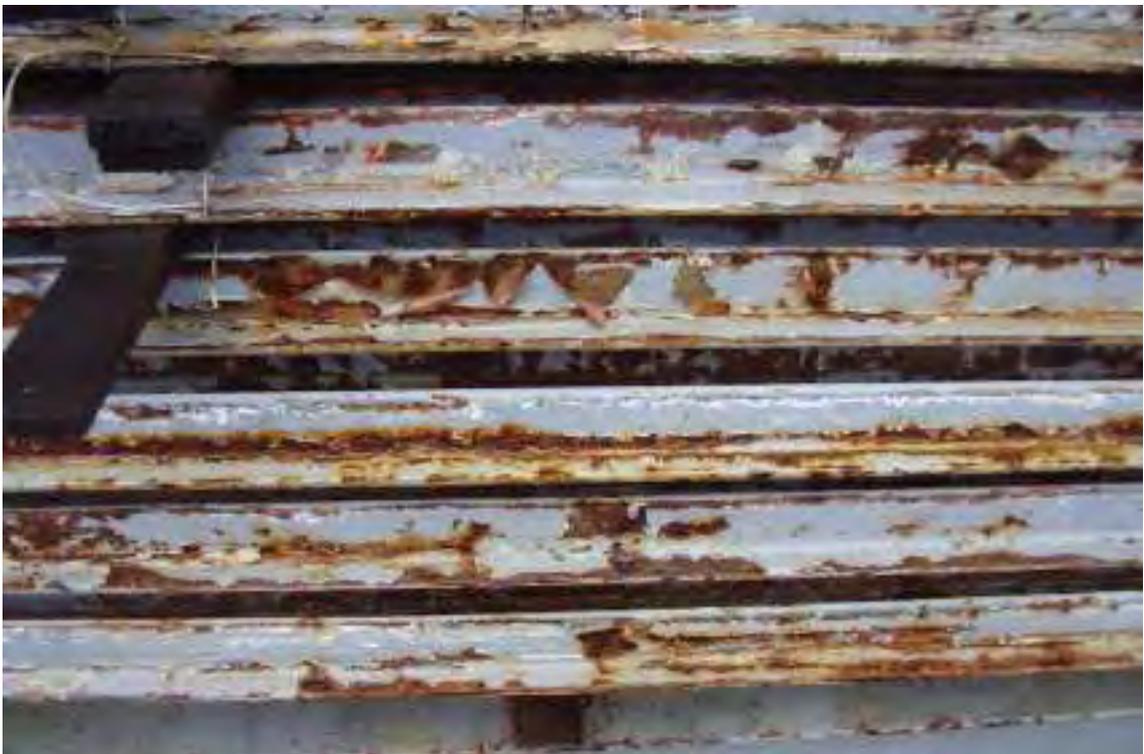
- Bild 18** Schäden in der Beschichtung an den Glasleisten. Die Anstriche schälen sich bereits ab. Reste der bei der Demontage entfernten Kittmasse. Korrosionsprodukte.

Bild 18 Schäden in der Beschichtung an den Glasleisten. Die Anstriche schälen sich bereits ab. Reste von entfernter Kittmasse. Korrosionsprodukte.

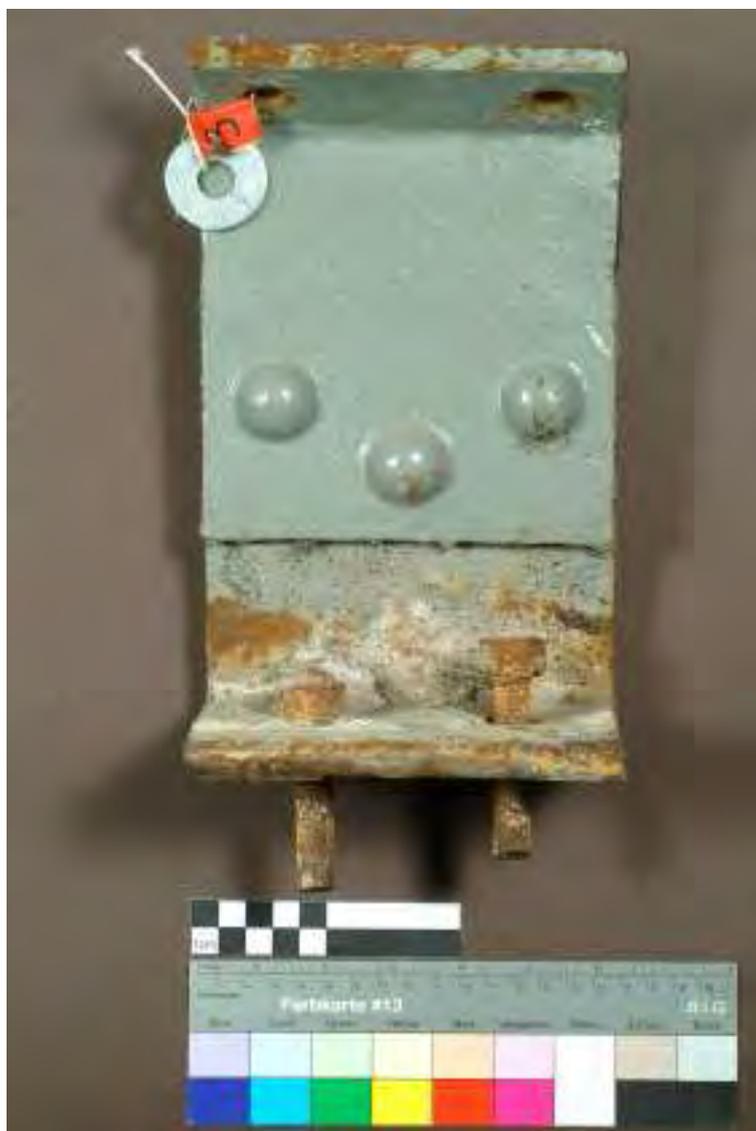
Bild 23 (Abb. 9) Traufanker R3: An beschädigten Stellen der Beschichtung ist unter der grauen Deckschicht eine rote Farbschicht zu erkennen.

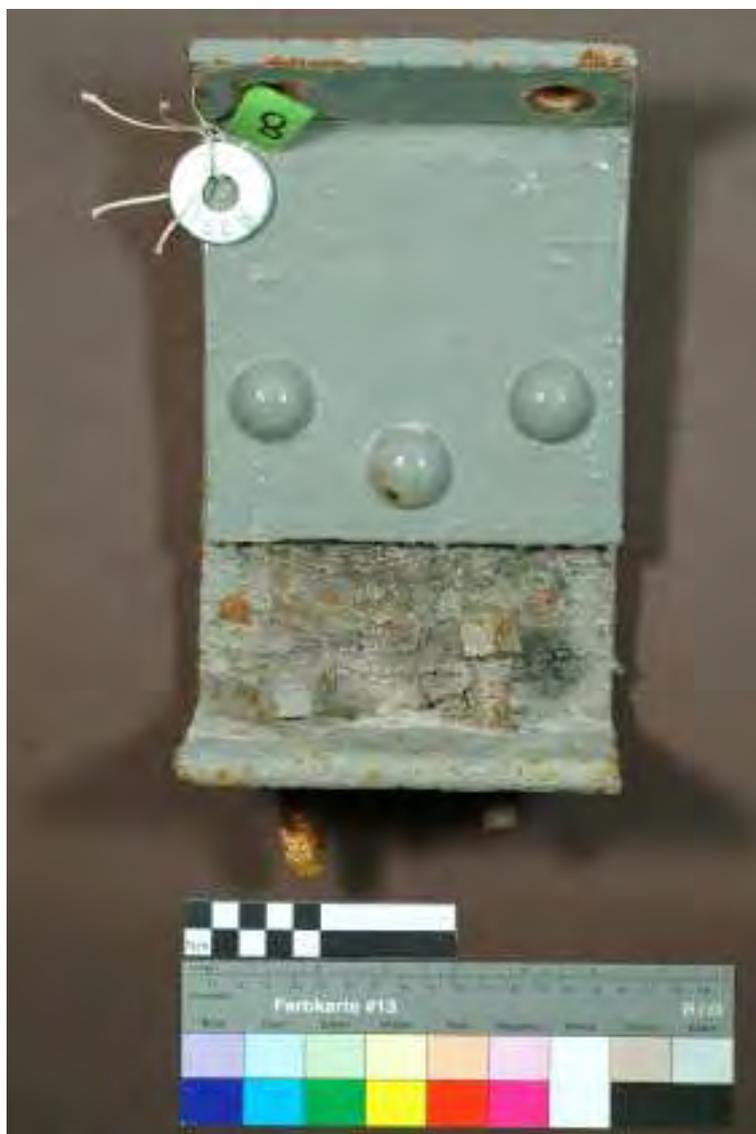
Bild 24 Traufanker GR8: An beschädigten Stellen der Beschichtung ist unter der grauen Deckschicht keine rote Farbschicht zu erkennen.

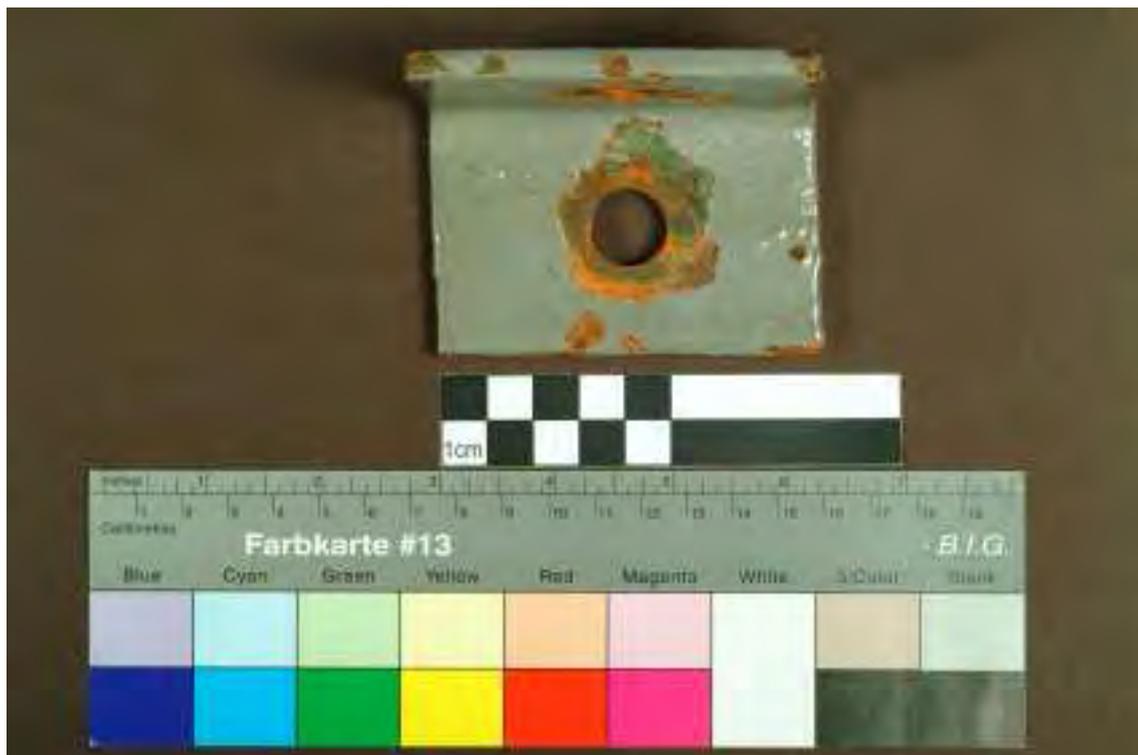
Bild 25 (Abb. 10) Kleiner Winkel 1, Vorderseite 1 (WK1-V1): Schäden in der Beschichtung im Kantenbereich und um die Bohrung herum.

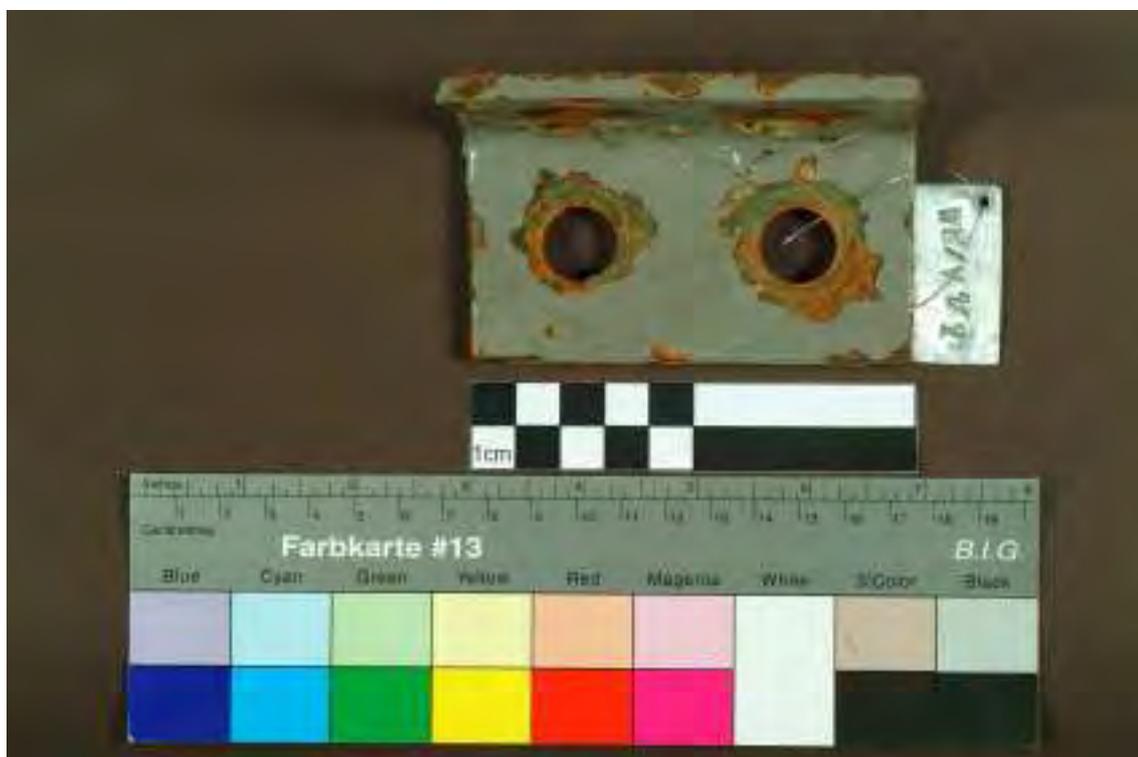
Bild 26 (Abb. 11) Großer Winkel 1, Vorderseite 1 (WG1-V1): Schäden in der Beschichtung, im Kantenbereich und um die Bohrungen herum.

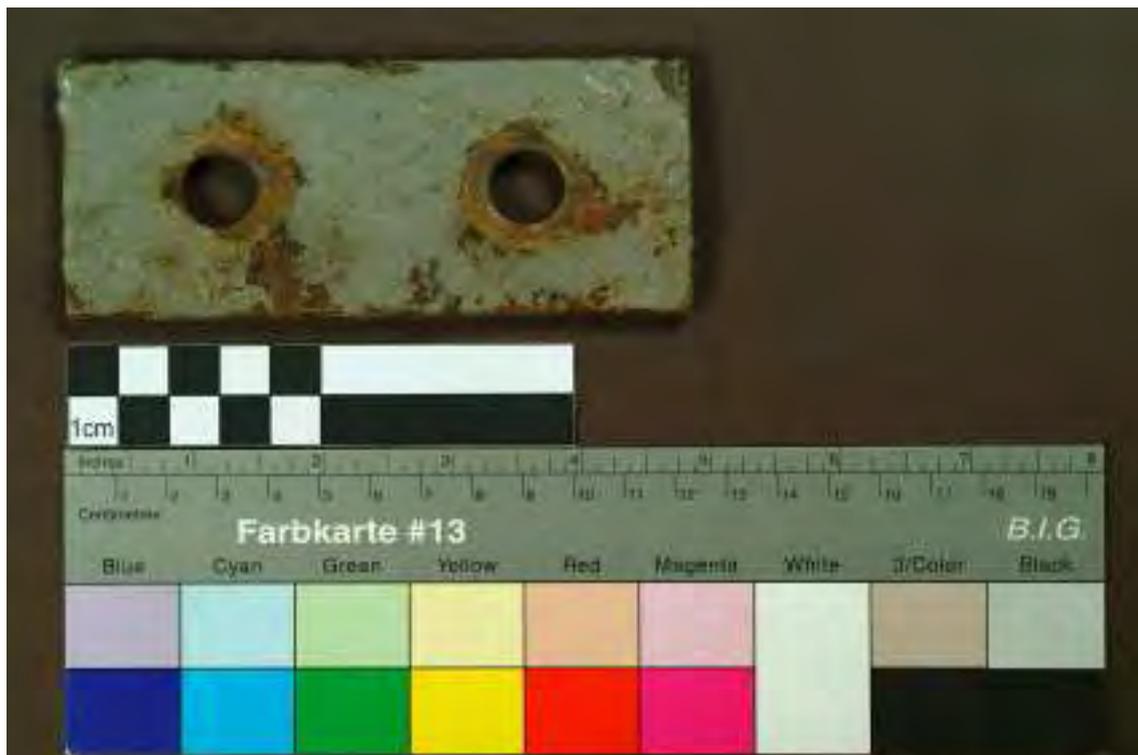
Bild 27 (Abb. 12) Kleine Lasche LK1, Vorderseite: Schäden in der Beschichtung: im Kantenbereich, um die Bohrungen herum sowie Durchrostungen auf der Fläche.

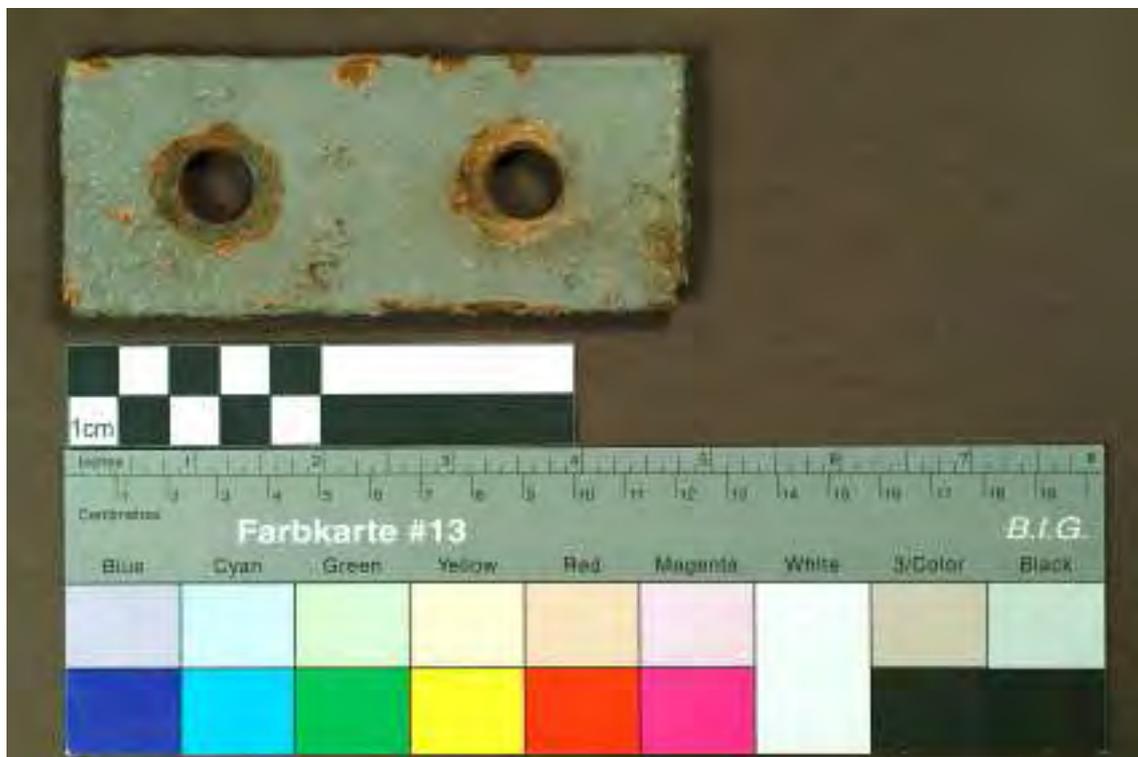
Bild 28 Kleine Lasche LK2, Vorderseite: Schäden in der Beschichtung: im Kantenbereich, um die Bohrungen herum sowie Durchrostungen auf der Fläche.

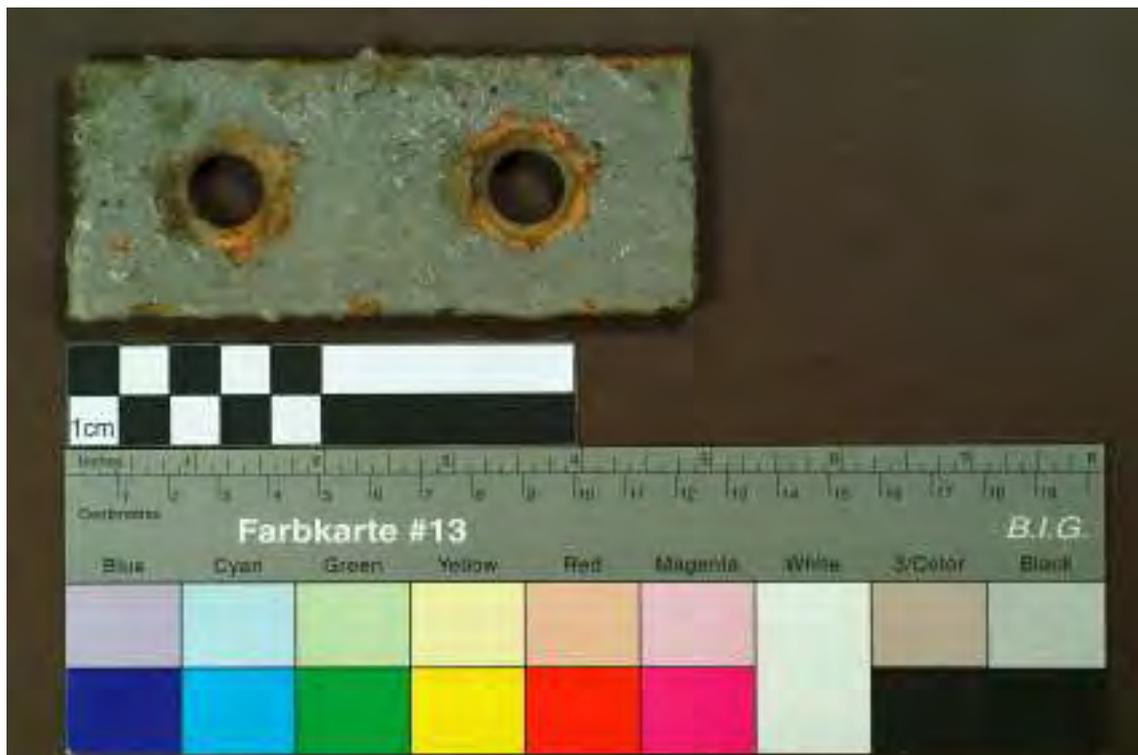
Bild 29 Kleine Lasche LK3, Vorderseite: Schäden in der Beschichtung: im Kantenbereich, um die Bohrungen herum sowie Durchrostungen auf der Fläche.

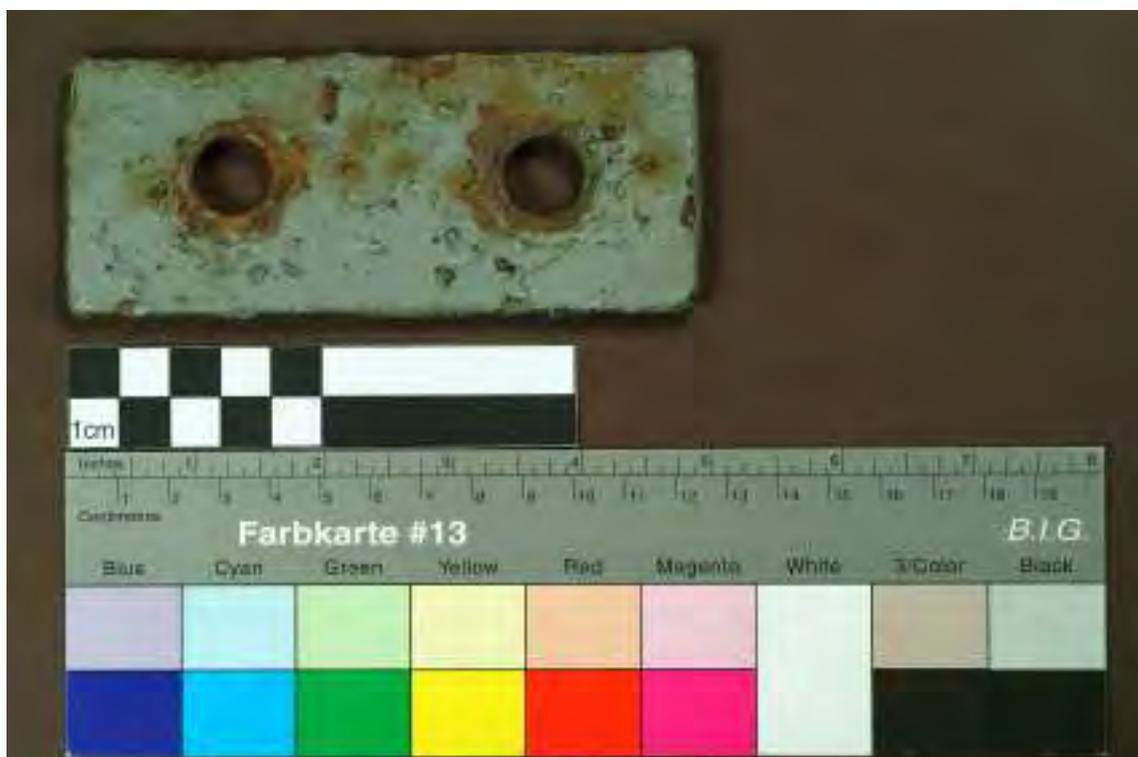
Bild 30 Kleine Lasche LK4, Vorderseite: Schäden in der Beschichtung: im Kantenbereich, um die Bohrungen herum sowie Durchrostungen auf der Fläche.

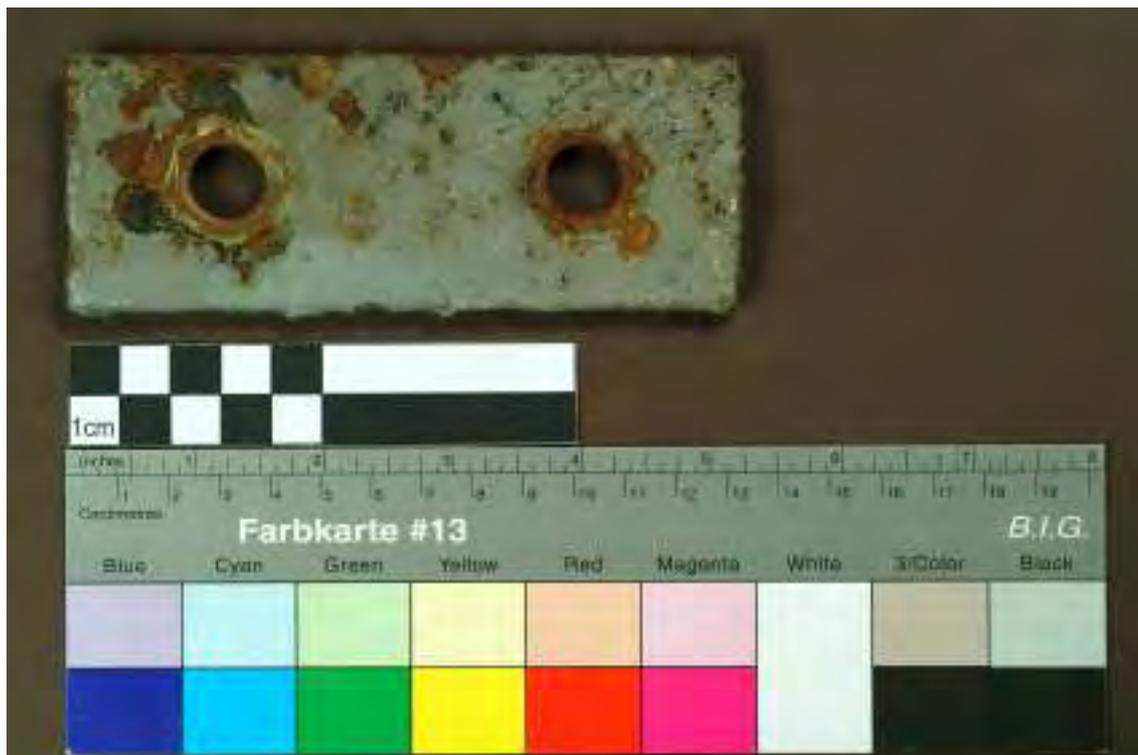
Bild 31 Kleine Lasche LK5, Vorderseite: Schäden in der Beschichtung: im Kantenbereich, um die Bohrungen herum sowie Durchrostungen auf der Fläche.

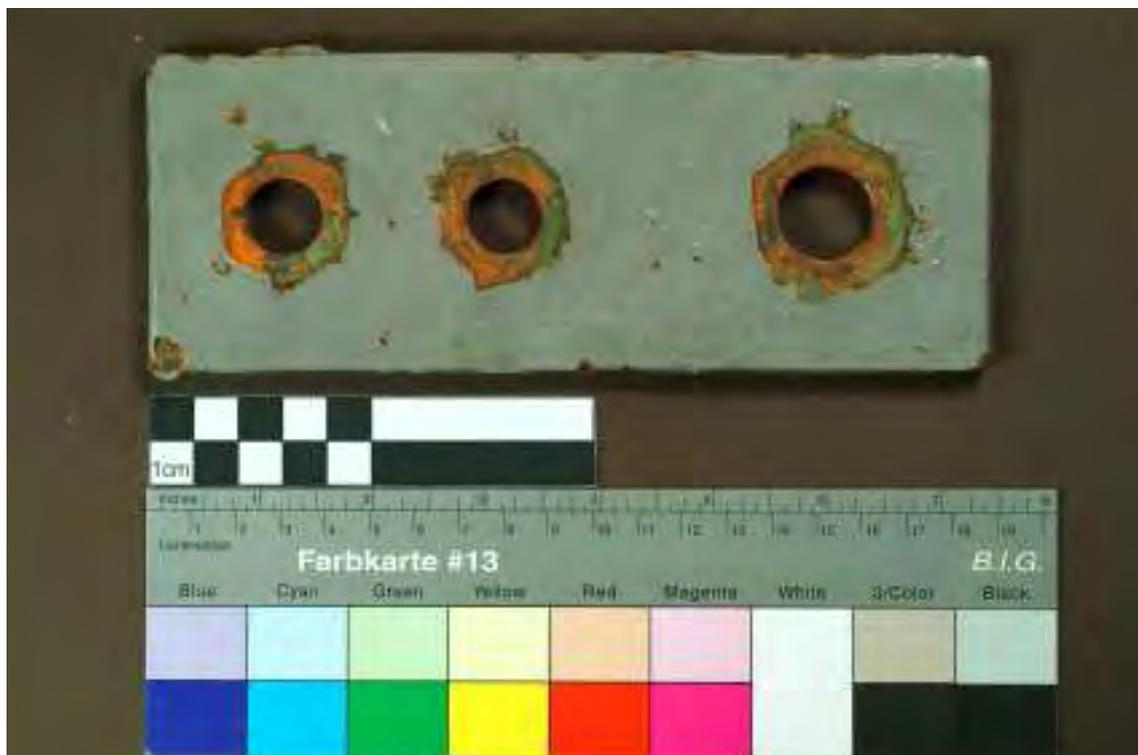
Bild 32 (Abb. 13) Große Lasche LG1, Vorderseite: Schäden in der Beschichtung: im Kantenbereich, um die Bohrungen herum sowie punktuelle Durchrostungen auf der Fläche.

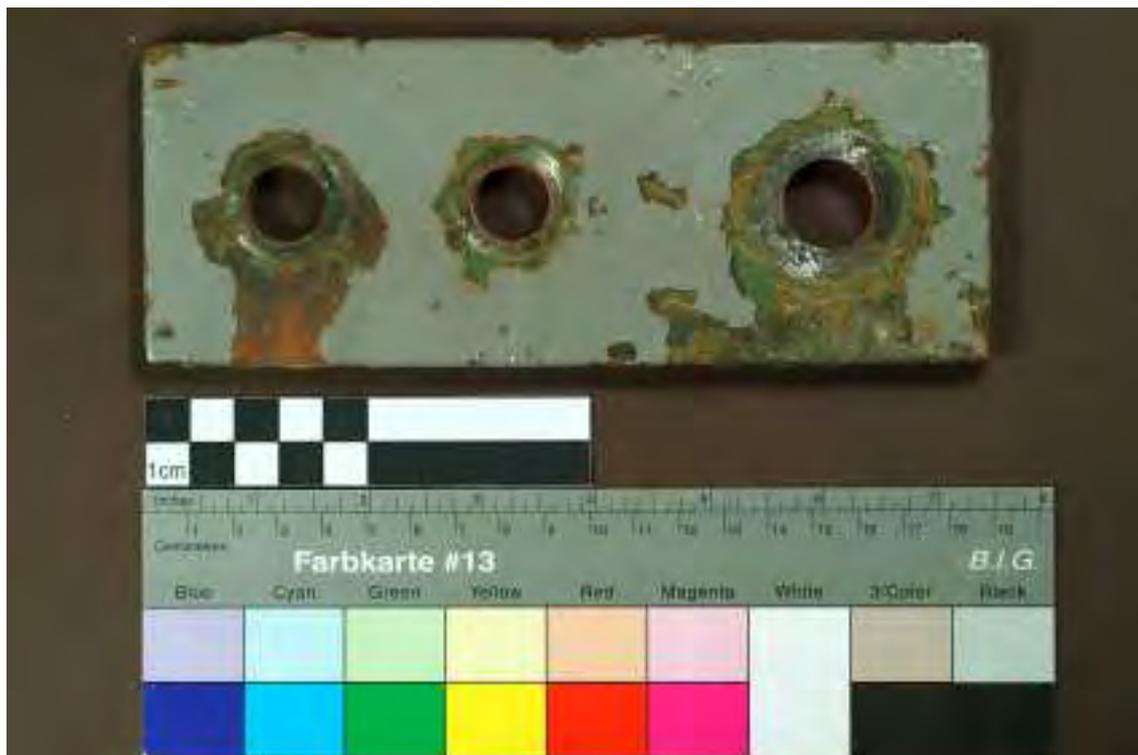
Bild 33 (Abb. 13) Große Lasche LG2, Vorderseite: Schäden in der Beschichtung: im Kantenbereich, um die Bohrungen herum sowie punktuelle Durchrostungen auf der Fläche.

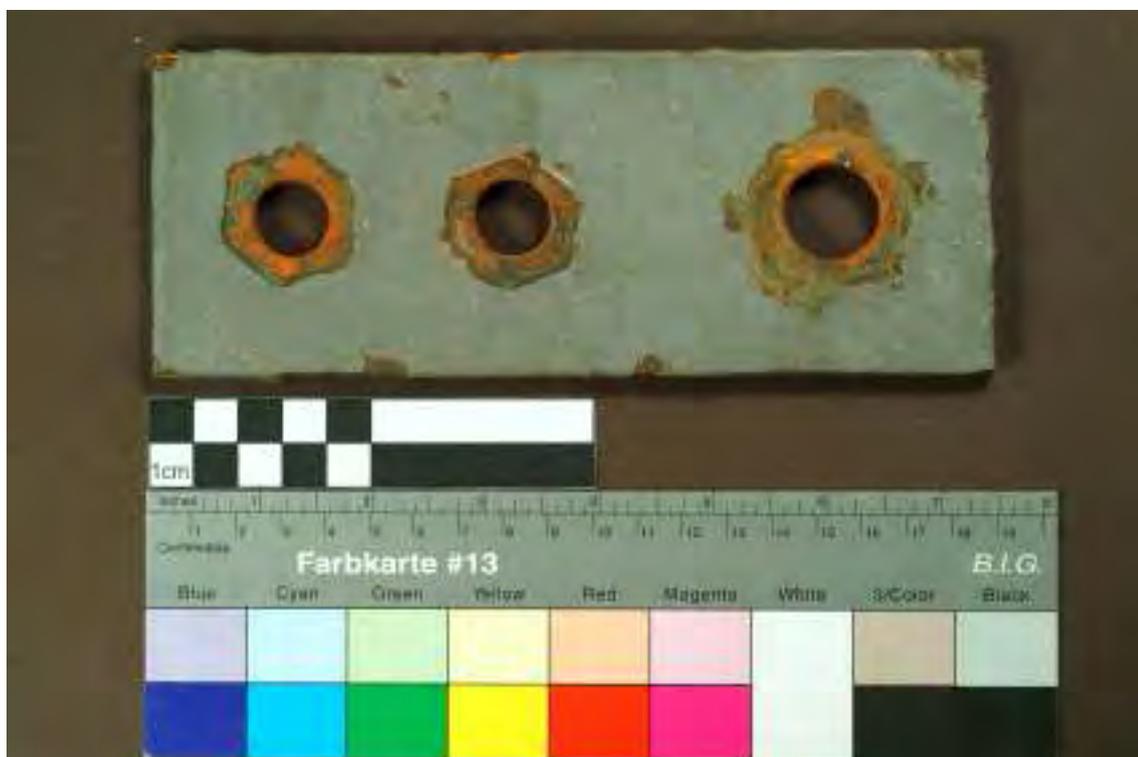
Bild 34 (Abb. 13) Große Lasche LG3, Vorderseite: Schäden in der Beschichtung: im Kantenbereich, um die Bohrungen herum sowie punktuelle Durchrostungen auf der Fläche.

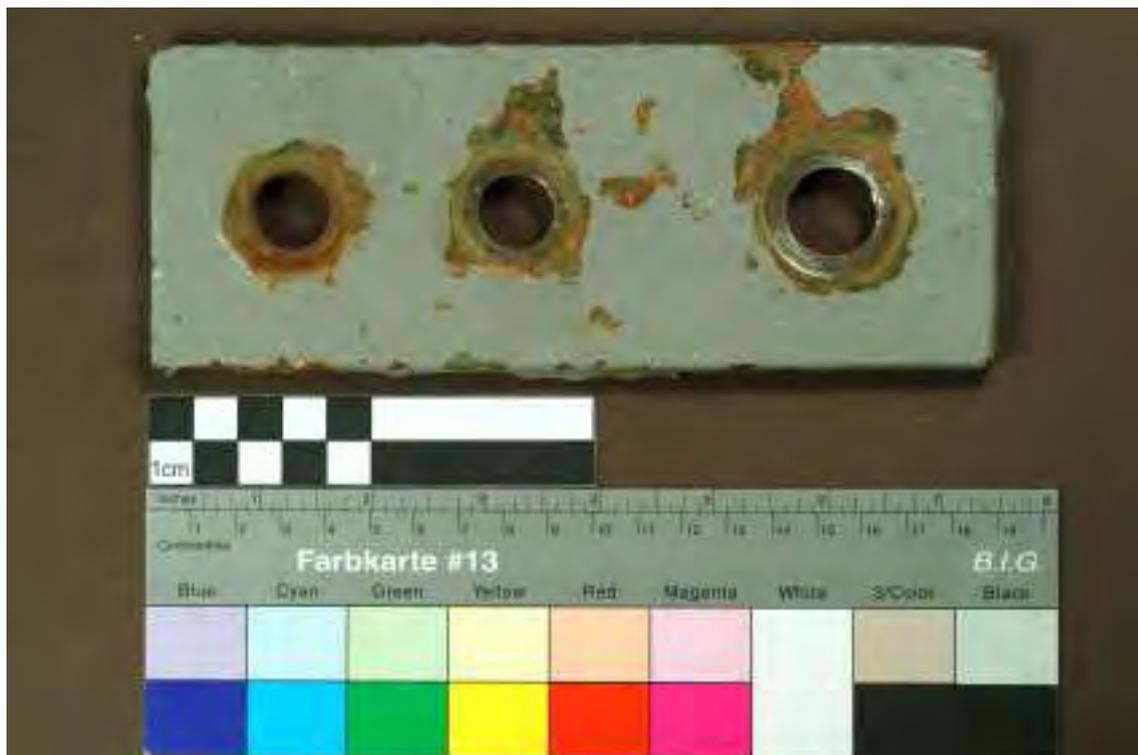
Bild 35 (Abb. 13) Große Lasche LG4, Vorderseite: Schäden in der Beschichtung: im Kantenbereich, um die Bohrungen herum sowie punktuelle Durchrostungen auf der Fläche.

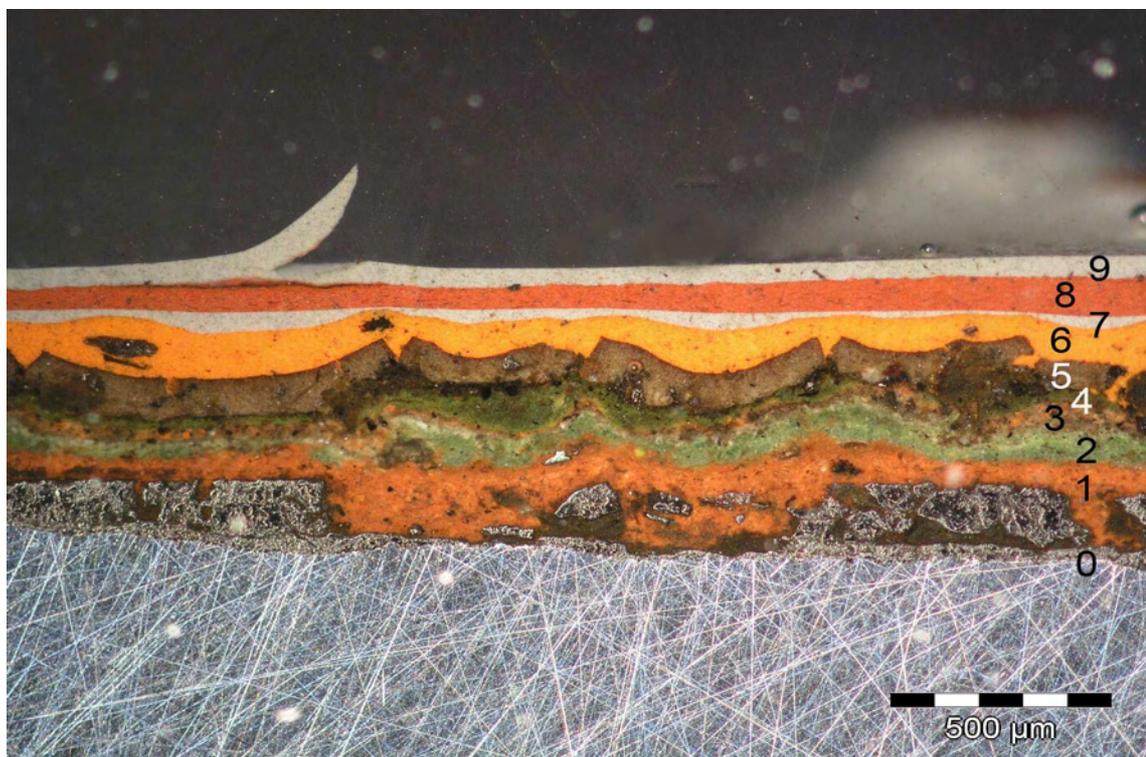
Bild 40 (Abb. 32) Querschliff der Probe Traufanker R8 mit Substrat im Dunkelfeld. Die unteren Schichten zeigen einen schlechten Erhaltungszustand. Die vielen Hohlräume und Brüche stellen die Annahme einer unzureichenden Oberflächenvorbereitung vor der Beschichtung mit Bleimennige dar. Ebenmäßige und punktuelle Unterrostung der Anstriche.

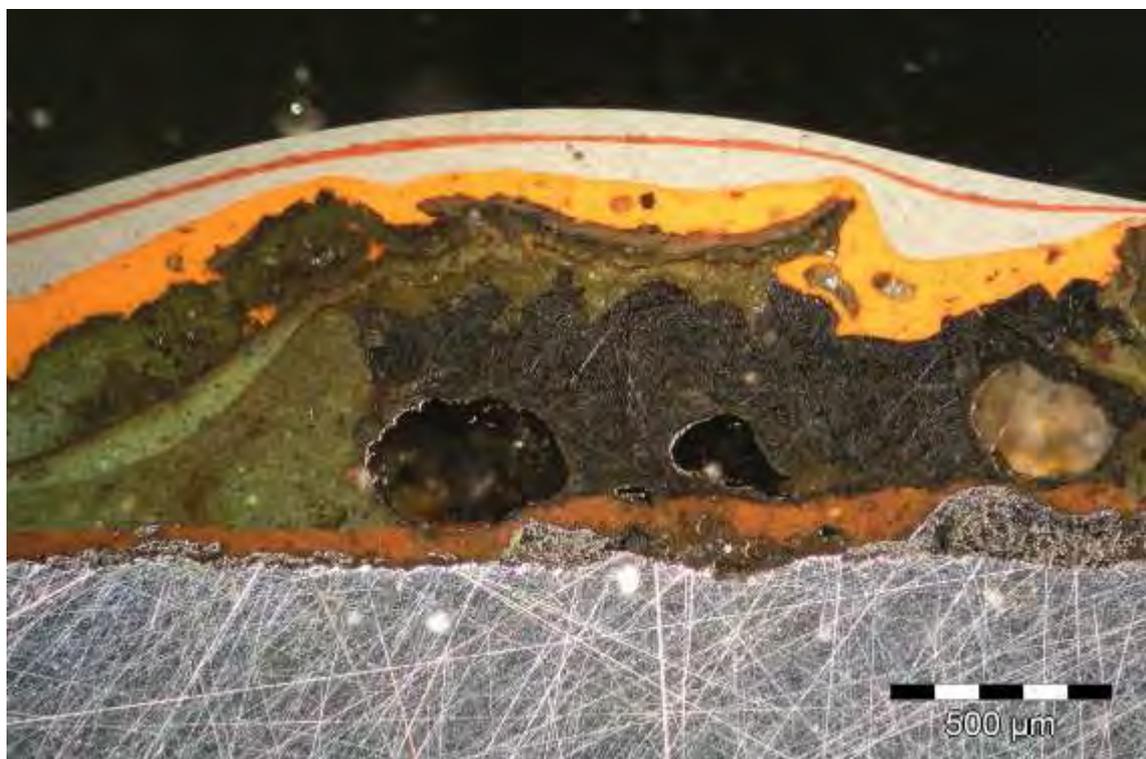
Bild 42 Querschliff der Probe Traufanker R8 mit Substrat im Dunkelfeld. Die unteren Schichten zeigen einen schlechten Erhaltungszustand. Die vielen Hohlräume und Brüche stellen die Annahme einer unzureichenden Oberflächenvorbereitung vor der Beschichtung mit Bleimennige dar. Ebenmäßige und punktuelle Unterrostung der Anstriche.

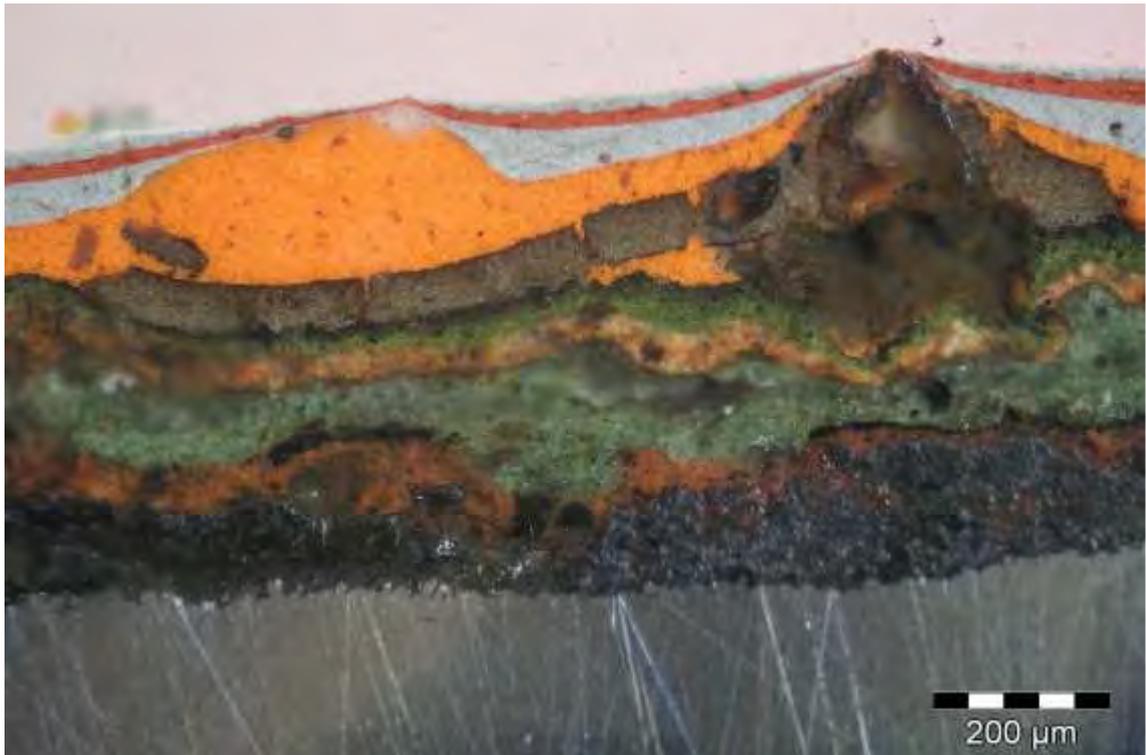
Bild 43 Querschliff der Probe Traufanker R8 mit Substrat im Dunkelfeld. Die unteren Schichten zeigen einen schlechten Erhaltungszustand. Die vielen Hohlräume und Brüche stellen die Annahme einer unzureichenden Oberflächenvorbereitung vor der Beschichtung mit Bleimennige dar.

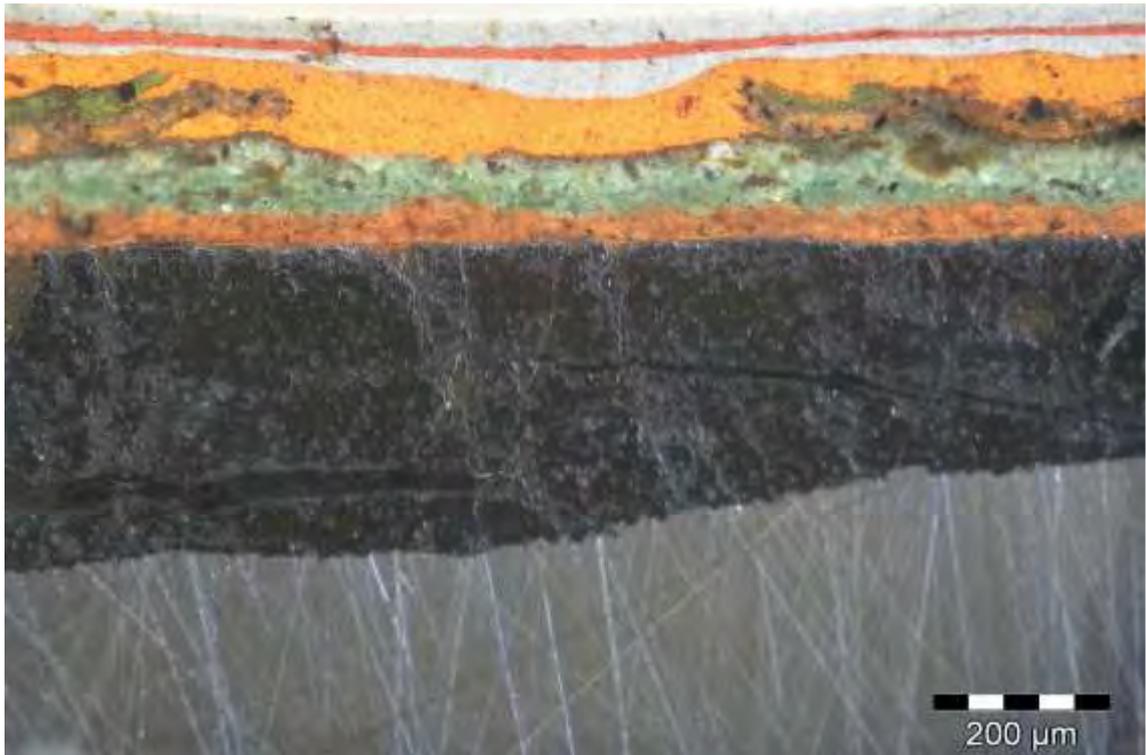
Bild 45 Querschliff der Probe Traufanker R8 mit Substrat im Dunkelfeld. Flächige Hohlräume zwischen Substrat und Korrosionsprodukten. Die vielen Hohlräume und Brüche stellen die Annahme einer unzureichenden Oberflächenvorbereitung vor der Beschichtung mit Bleimennige dar. Ebenmäßige starke Unterrostung der Anstriche.

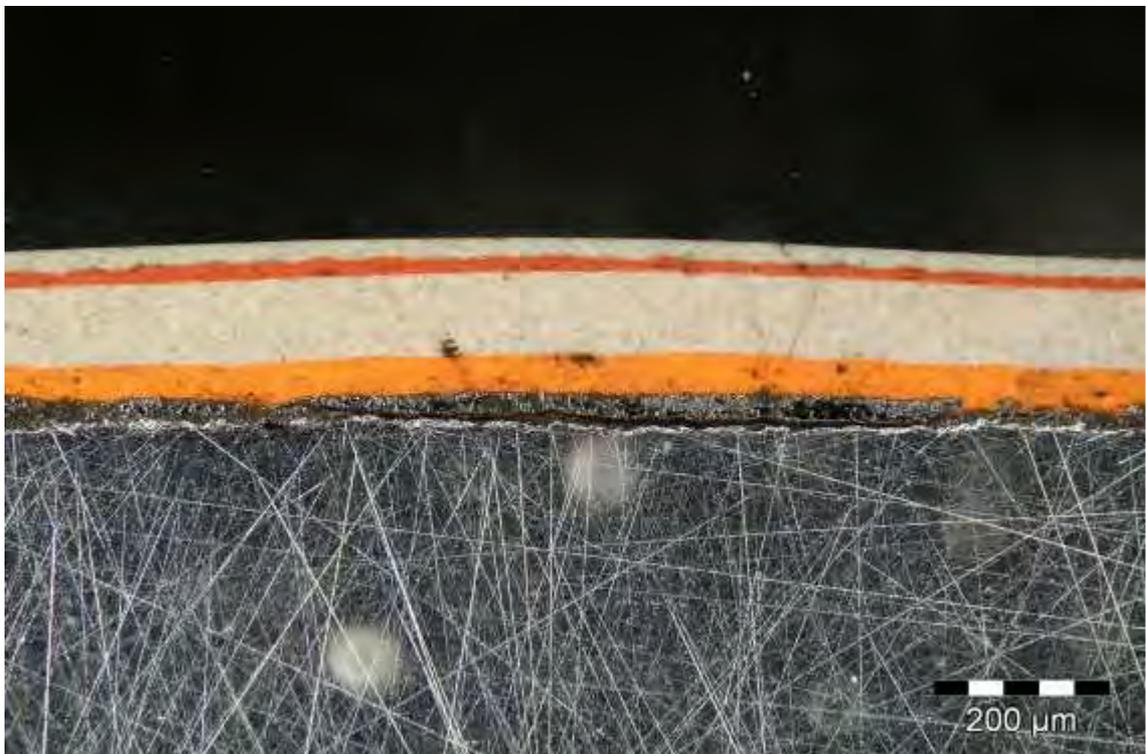
Bild 46 Querschliff der Probe Traufanker R8 mit Substrat im Dunkelfeld. Flächiger Hohlraum zwischen Substrat und Korrosionsprodukten. Die unteren Schichten fehlen hier. Die vorliegenden vier Schichten stellen einen Hinweis durchgeführter Instandsetzungsarbeiten dar. Ebenmäßige Unterrostung der Anstriche.

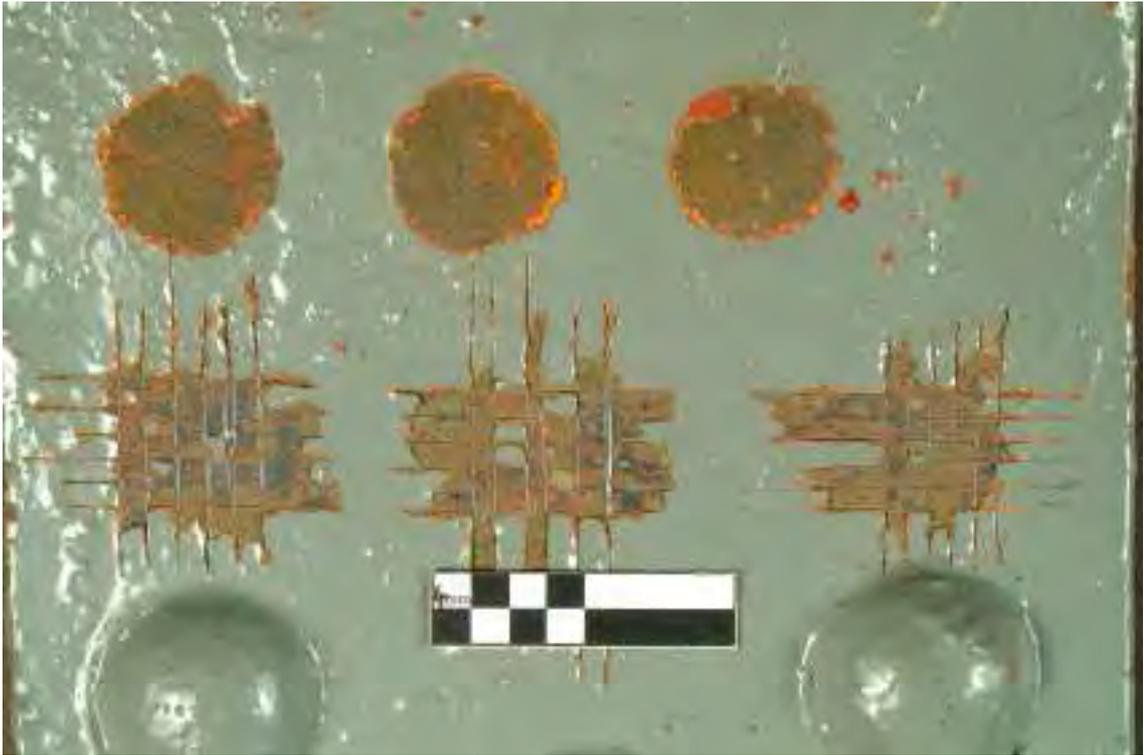
Bild 61 Detailansicht des Traufankers R7 nach dem Stempelabriss und nach der Gitterschnittprüfung (Kennwert 5). Der fehlende Halt innerhalb und zwischen den unteren Schichten C bis F wird deutlich, sowie ein Adhäsionsversagen der Schichten i/ J im Randbereich.

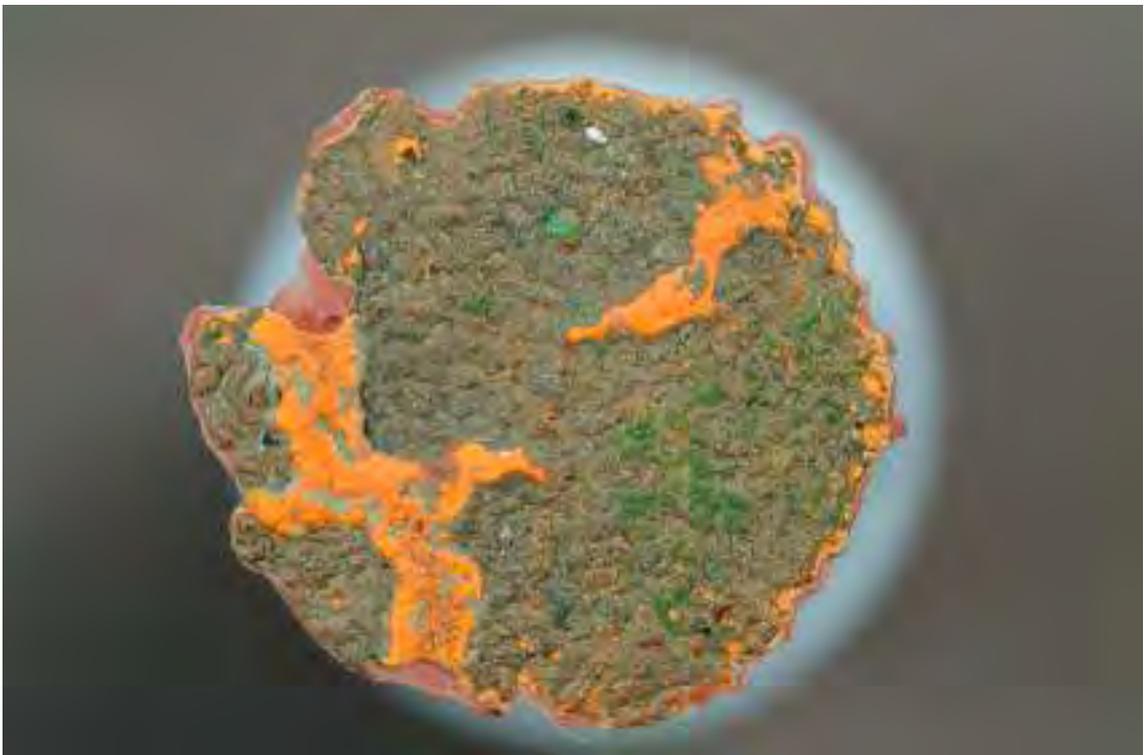
Bild 62 Detailansicht eines Prüfstempels nach dem Abreißen (R7, Stempel 1). Penetration der Bleimennige in Fehlstellen darunter liegender Schichten. Der fehlende Halt zu Schicht G/ B wird deutlich.

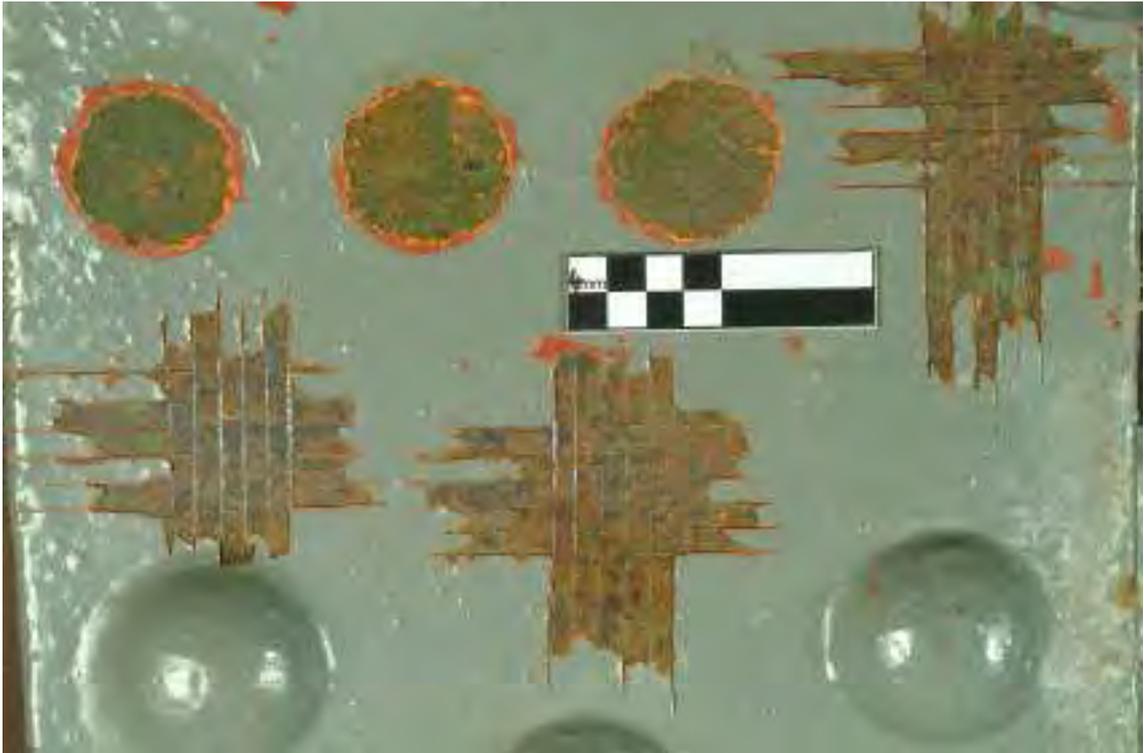
Bild 63 Detailansicht des Traufankers R4 nach dem Stempelabriss und nach der Gitterschnittprüfung (Kennwert 5). Der fehlende Halt innerhalb und zwischen den unteren Schichten C bis F wird deutlich, sowie ein Adhäsionsversagen der Schichten i/ J im Randbereich.

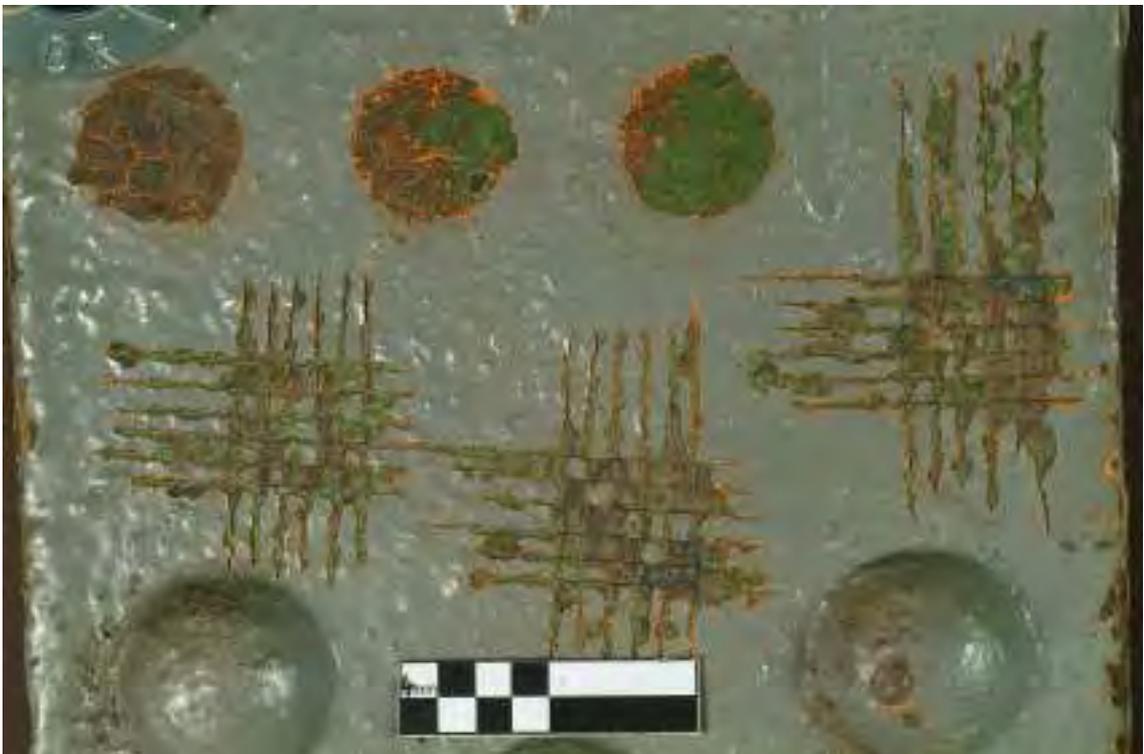
Bild 64 Detailansicht des Traufankers GR1 nach dem Stempelabriss und nach der Gitterschnittprüfung (Kennwert 5). Der fehlende Halt innerhalb und zwischen den unteren Schichten C bis F wird deutlich, sowie die Penetrationswirkung der Bleimennige in Fehlstellen darunter liegender Schichten.
