Anhang I

Bildverzeichnis, Bilddokumentation

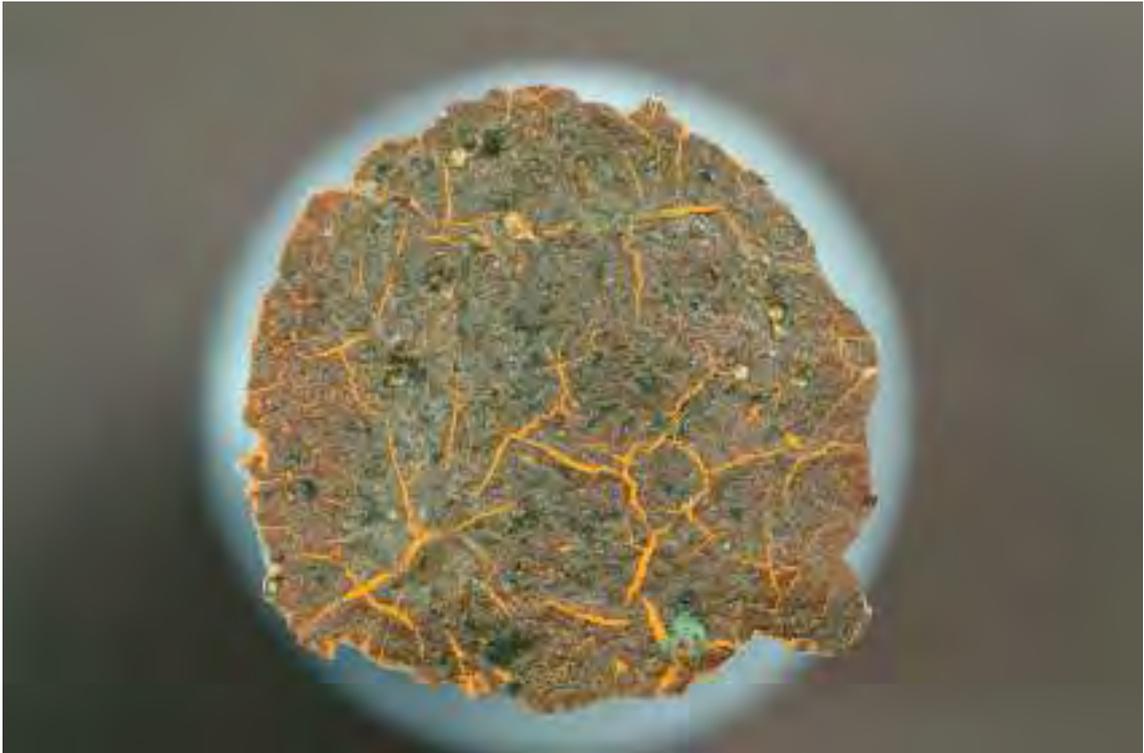
Bild 65 Detailansicht eines Prüfstempels nach dem Abreißen (GR1, Stempel 1). Penetration der Bleimennige in Fehlstellen darunter liegender Schichten. Der fehlende Halt innerhalb (Kohäsionsbruch) der Bleimennigeschicht (G) wird deutlich.

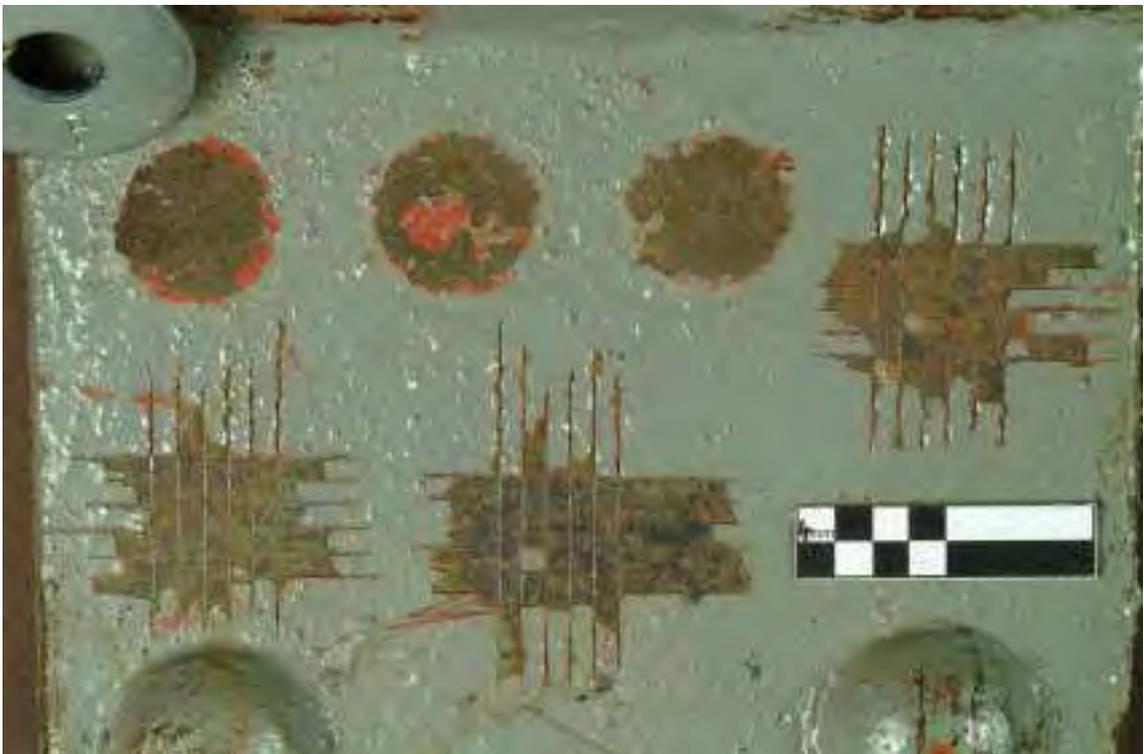
Bild 66 Detailansicht des Traufankers R1 nach dem Stempelabriss und nach der Gitterschnittprüfung (Kennwert 5). Der fehlende Halt innerhalb und zwischen den unteren Schichten C bis F wird deutlich, sowie ein Adhäsionsversagen der Schichten i/ J im Randbereich.

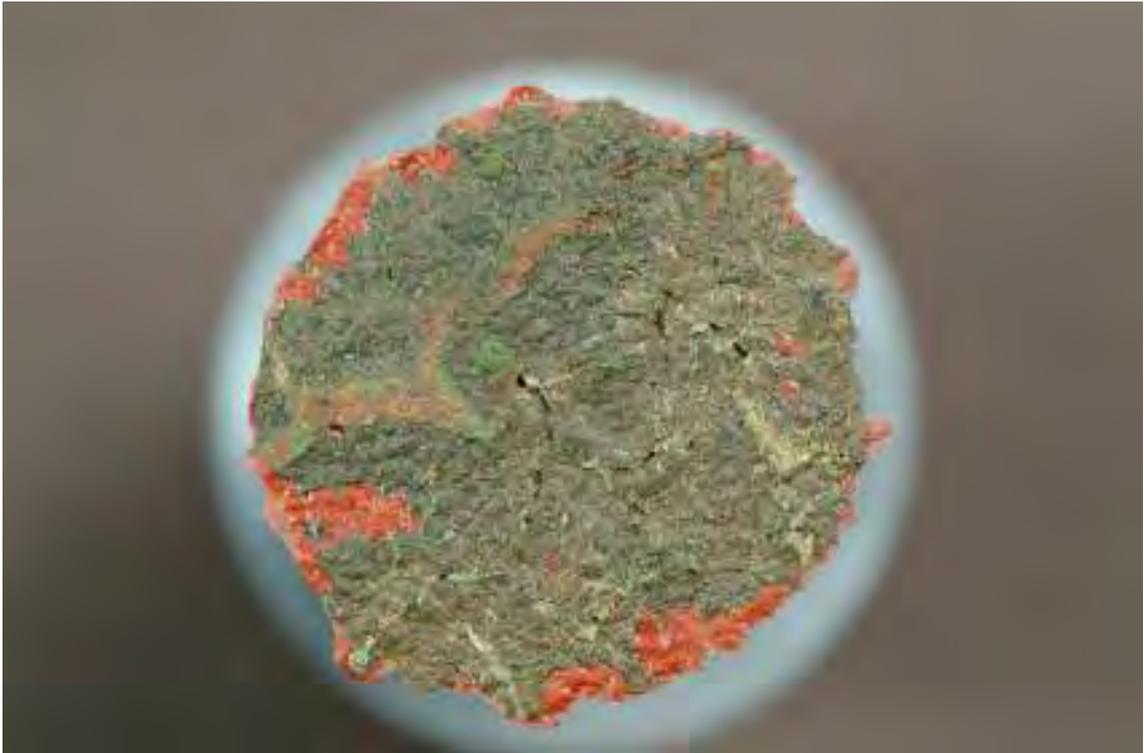
Bild 67 Detailansicht eines Prüfstempels nach dem Abreißen (R1, Stempel 3). Der fehlende Halt innerhalb und zwischen den unteren Schichten C bis F wird deutlich, sowie ein Adhäsionsversagen der Schichten i/ J im Randbereich.

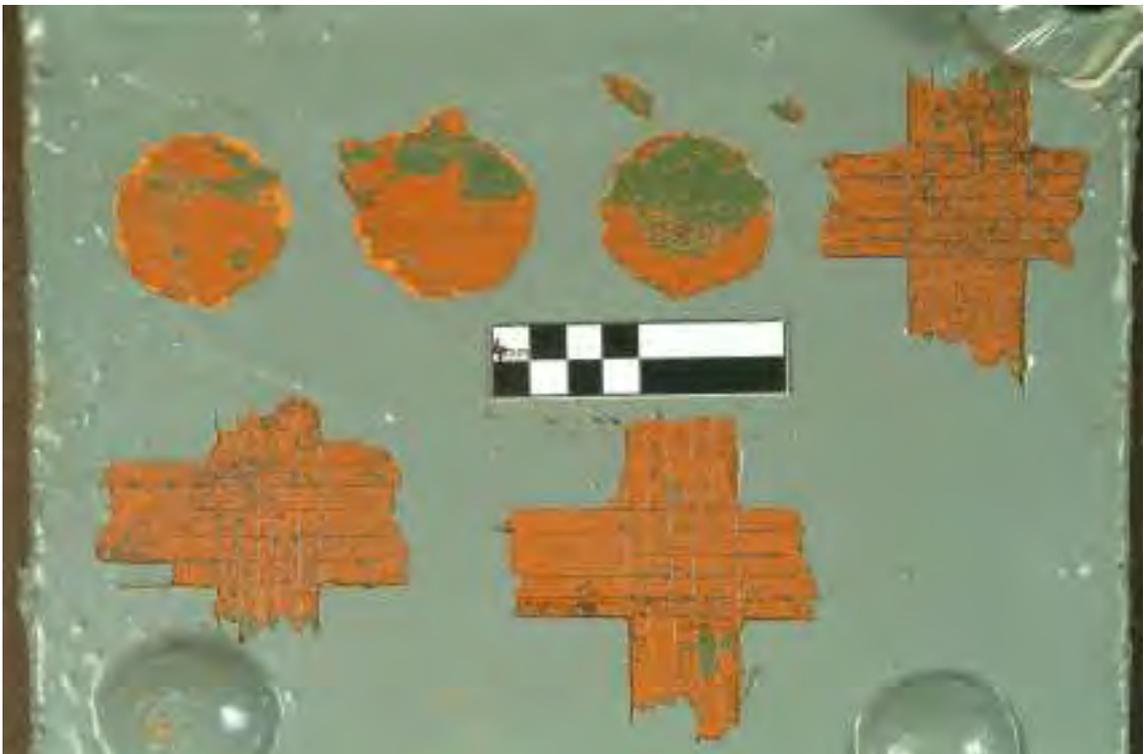
Bild 68 Detailansicht des Traufankers GR11 nach dem Stempelabriss und nach der Gitterschnittprüfung (Kennwert 5). Der fehlende Halt innerhalb der Eisenoxidrot-Grundierung und der fehlende Halt der angrenzenden grünen Schicht wird deutlich.

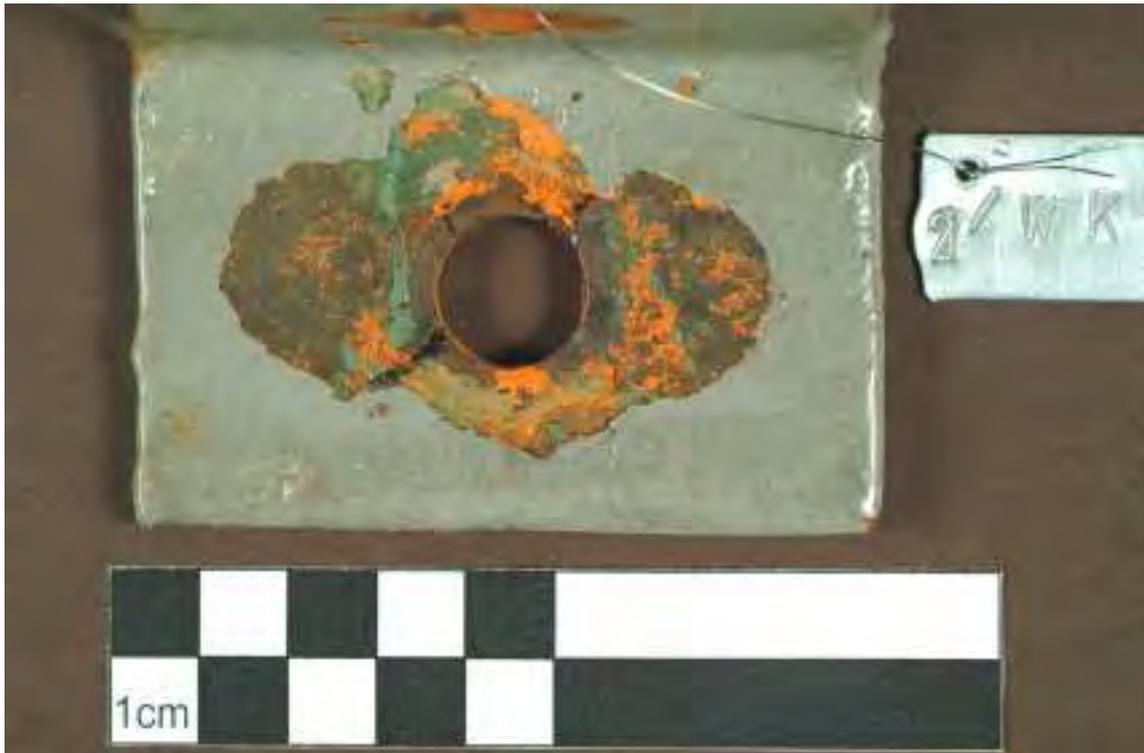
Bild 69 (Abb. 38) Detailansicht eines kleinen Winkелеlementes (WK2-V1) nach dem Abreißen der Stempel (Haftzugfestigkeitsmessungen). Adhäsionsbruch zwischen Substrat bzw. dessen Korrosionsprodukten und angrenzender Schichten (A/ B, A/ C).

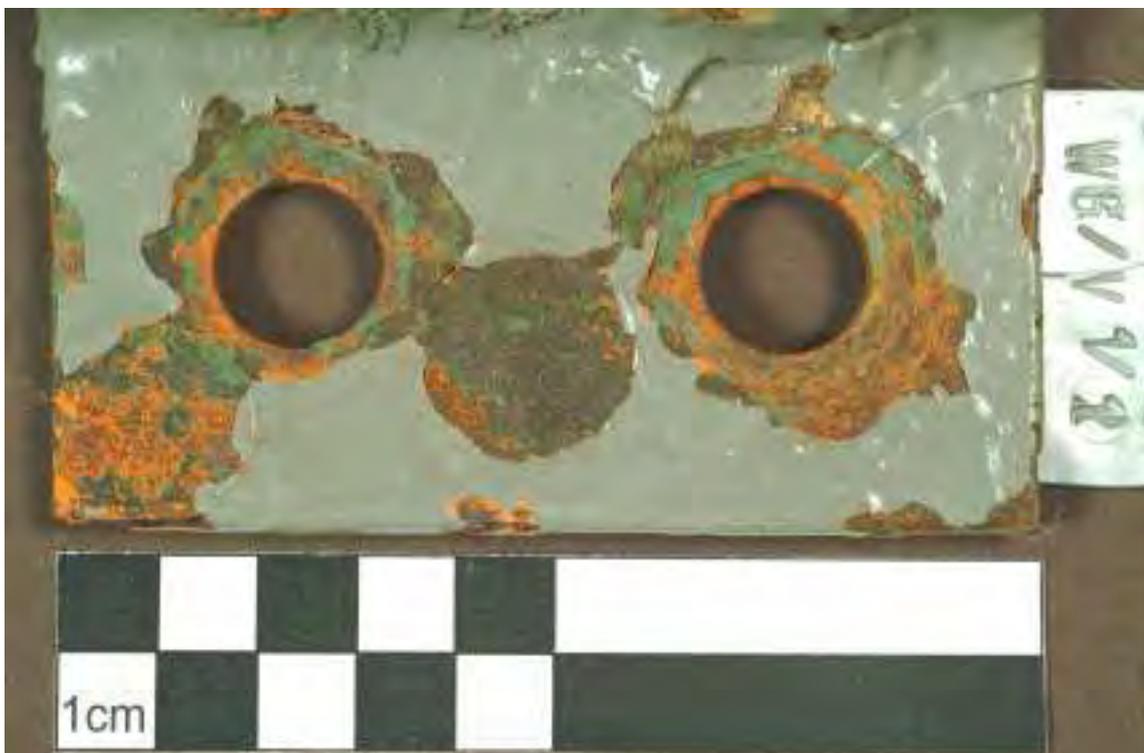
Bild 70 Detailansicht eines großen Winkелеlementes (WG1-V1) nach dem Abreißen der Stempel (Haftzugfestigkeitsmessungen). Adhäsionsbruch zwischen Substrat bzw. dessen Korrosionsprodukten und angrenzender Schichten (A/ B, A/ C).

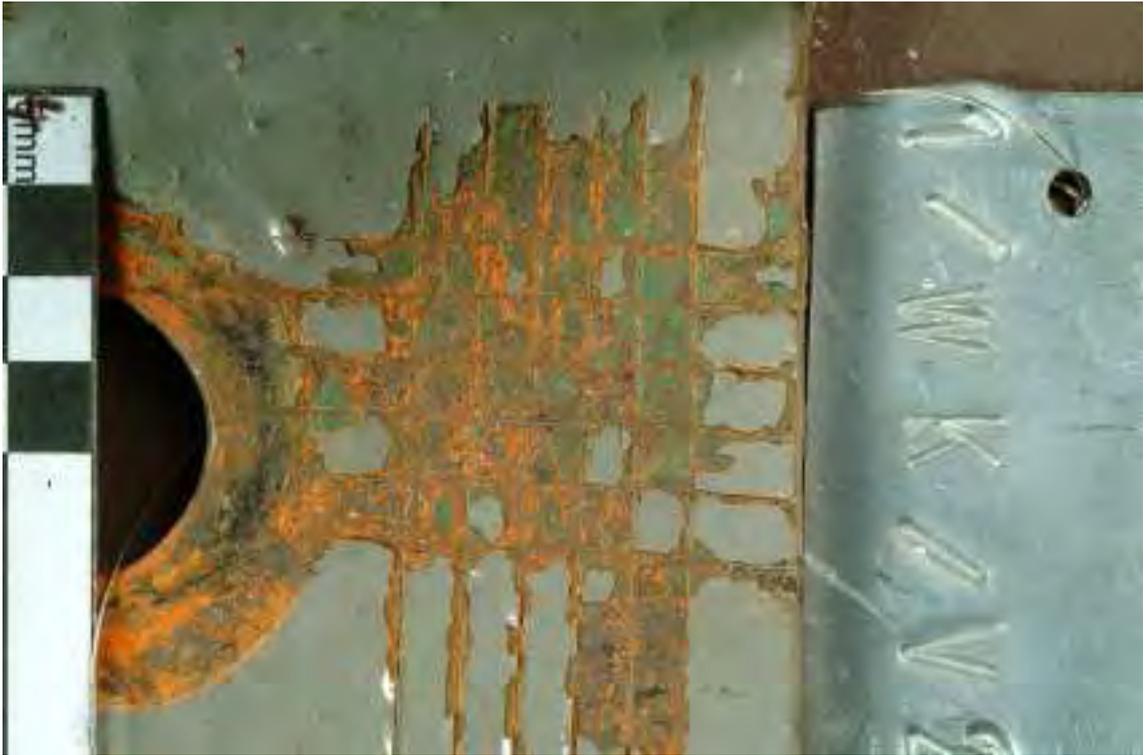
Bild 71 Detailansicht der Kreuzschnitte auf Traufanker GR5 mit 9-schichtigem Aufbau. Die rote Grundierung (Schicht 8) zeigt ein deutliches Kohäsionsversagen.

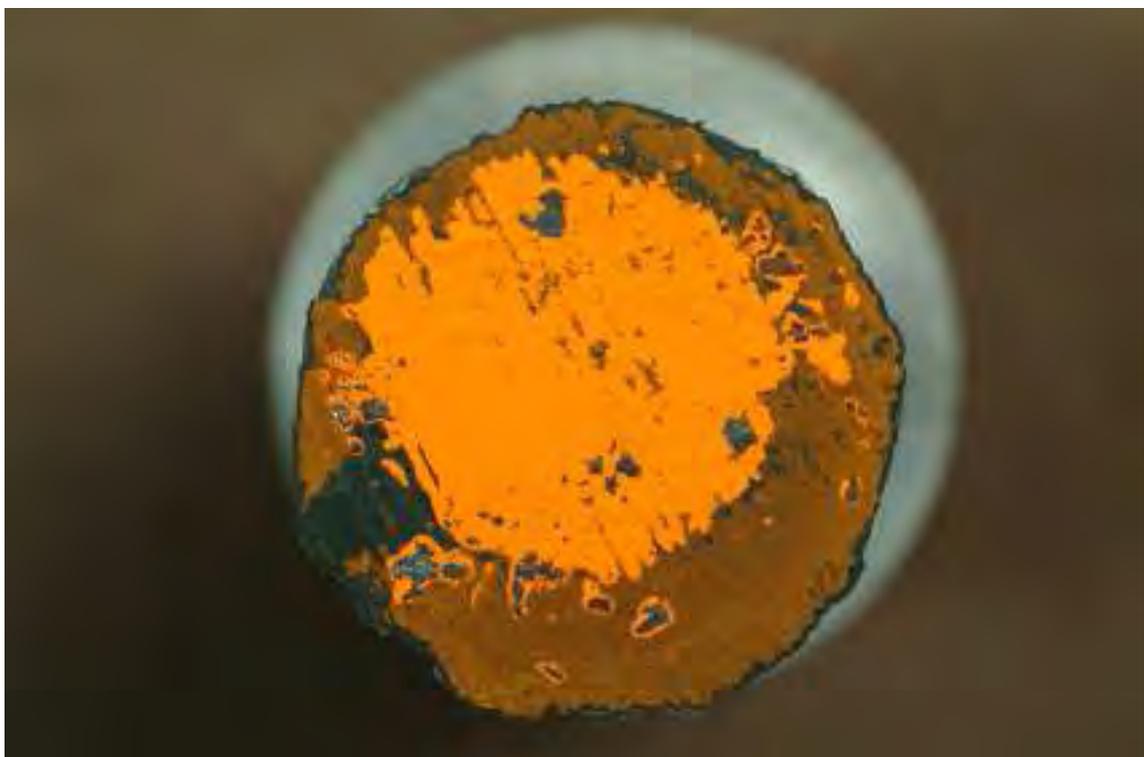
Bild 108 Detailansicht des abgerissenen Stempels von der Probeplatte LK3 (System 1: Öl-Bleimennige, Öldecklack). Kohäsionsbruch in B (45 %), Adhäsionsbruch bei B/ C (45 %), Kohäsionsbruch in A und C (jeweils 5 %).

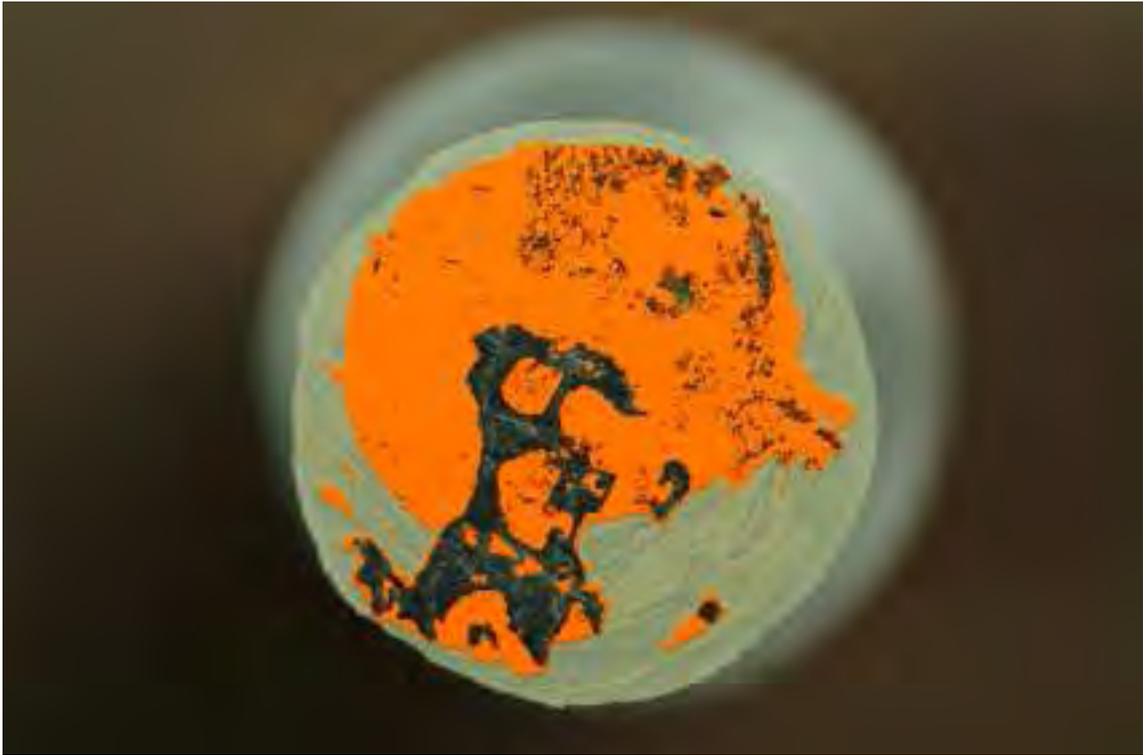
Bild 109 Detailansicht des abgerissenen Stempels von der Probeplatte LK1 (System 2: Öl-Bleimennige, Alkydharz). Kohäsionsbruch in B (65 %), Adhäsionsbruch bei D/ Y (25 %), Kohäsionsbruch in A (10 %).
