Anhang VI

Tabelle der Versuche zur Oberflächenvorbereitung

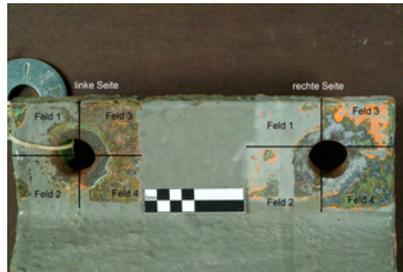
Versuchsfelder 1 bis 4 auf der linken und rechten Seite.
