Ermittlung eines pigmentierten Beschichtungssystems zur Konservierung
von historischen Stahlbauten bei Erhalt der Altbeschichtung
– am Beispiel eines Dachtragwerkes in Hamburg

Diplomarbeit
in der Studienrichtung
Metallkonservierung

vorgelegt von
Dorothee Brück
Potsdam, den 15.03.2010

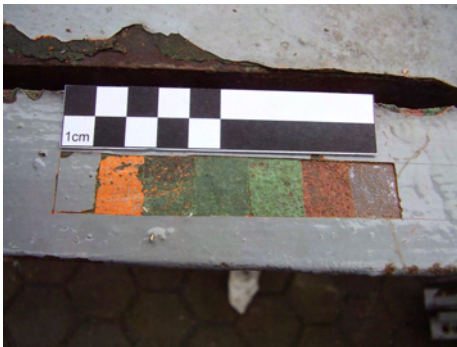
Abb. 8 Farbtreppe auf Binder 5.
Schichtaufbau von links nach rechts: grau, orange, grün-schwarz, dunkelgrün, grün, rot-braun, Substrat.⁷²

Vorgang werden in aller Regel die einzelnen Schichten graduell abgetragen. Der so ermittelte Beschichtungsaufbau (Abb. 6) zeigt links eine graue, glänzende Deckschicht. Darunter folgen eine orange, eine dunkelgraue, eine dunkelgrüne, eine grüne und eine rot-braune Schicht. Das letzte Feld (rechts) zeigt das Substrat Stahl. Der Farbton der grauen Deckschicht kann nach dem genormten RAL-Farbsystem mit hoher Wahrscheinlichkeit dem Farbton RAL 7045 Telegrau 1 oder RAL 7046 Telegrau 2 zugeordnet werden.⁷⁴ Die Farben wurden 1992⁷⁵ von der Deutschen Bundespost - Telekom eingeführt.

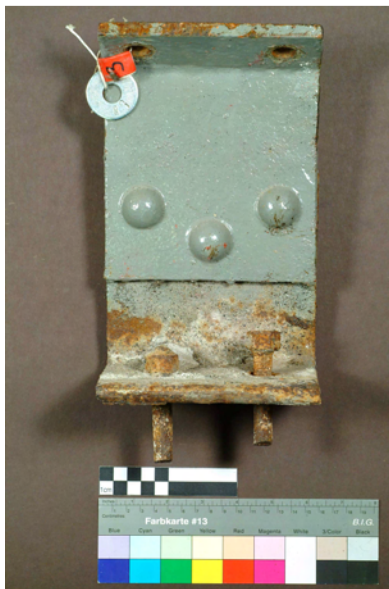
Abb. 9 Traufanker R3.⁷⁷

sind leicht korrodiert. Der einst von den Schraubköpfen bedeckte Bereich liegt jetzt frei. Bei einigen dieser Bohrlöcher sind durch die fehlende Beschichtung noch die Umrisse des einst dort befestigten Schraubkopfes zu sehen. Die Beschichtung ist beschädigt und größtenteils beim Lösen, vermutlich durch Torsionskräfte⁸⁰ abgeplatzt. Ebenso sind Schäden an den Kanten vorzuweisen. Das Schichtpaket scheint insgesamt relativ dick zu sein. Einzelne bis viele kleine Blasen auf der Fläche der grauen Beschichtung verweisen nach DIN EN ISO 4628⁸¹ auf einen Blasengrad⁸² von m2/ g2 bis m3/ g3. Wenige dieser erhabenen Stellen liegen korrosionsbedingt (Durchrostungen) offen und können nach der genannten Norm einem Rostgrad⁸³ von Ri 1 bis Ri 2 (0,05 % bis 0,5 %) zugeordnet werden.

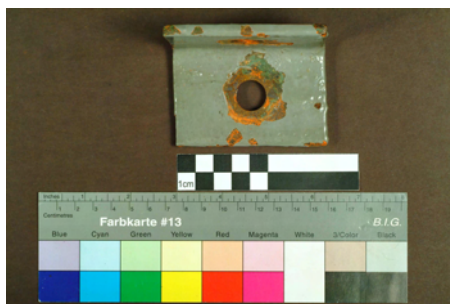
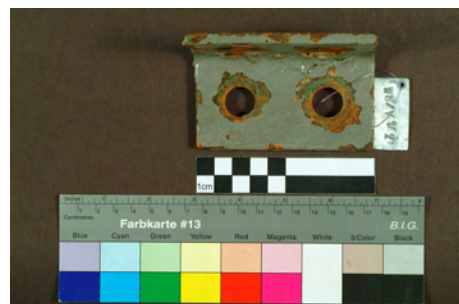
Abb. 10 Kleiner Winkel 1, Vorderseite 1 (WK1-V1).⁸⁶

Abb. 11 Großer Winkel 1, Vorderseite 1 (WG1-V1).⁸⁷

liegenden Anstriche sind ebenfalls zum Teil verlustig. An einigen Stellen sind Korrosionsprodukte auf dem Substrat zu erkennen. Die Flächen der optisch intakten, glänzenden, grauen Deckbeschichtung zeigen leichte Unebenheiten, vereinzelt kleine Blasen (Blasengrad von m2/ g2) und Laufspuren.

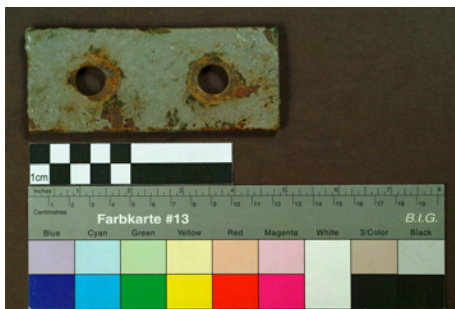
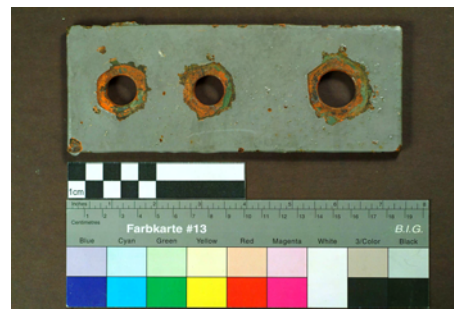
Die kleinen und großen Laschen (Abb.12 und Abb. 13) verbinden ebenfalls die einzelnen Pfetten bzw. die Traufpfetten (in Längsrichtung) miteinander. Die Maße der fünf kleinen Laschen betragen durchschnittlich 123 x 50 x 6 mm, die Maße der großen Laschen durchschnittlich 187 x 71 x 8 mm. Auch diese Konstruktionselemente weisen die bereits beschriebenen Schäden im Bereich der Bohrungen und Kanten auf. Die Oberfläche der kleinen Laschen ist allerdings im Vergleich zur Beschichtungen der Winkel, Anker und großen Laschen sehr uneben, porös und übersät mit kleinen Blasen und Runzeln (Blasengrad m4/ g5). Auf der Fläche sind zahlreiche offen liegende Stellen zu sehen (Rostgrad Ri 4). Die sonst eher glänzende graue Deckschicht wirkt hier durch die vielen Unebenheiten und sichtbaren Unterrostungen und Durchrostungen matt bis rau. Anhand des Bruchbildes der Fehlstellen lässt sich erkennen, dass bei den kleinen Laschen – wie bereits bei den Traufankern bemerkt – Unterschiede im Beschichtungsaufbau vorliegen. Hier besteht der Unterschied allerdings nicht in der vermuteten Anwesenheit einer roten Schicht unter der grauen Deckschicht, sondern in der Abwesenheit der orangen Schicht. Weiterhin scheint die Oberfläche hier deutlich stärker verschmutzt zu sein. Um die offen liegenden Stellen herum sind die Anstriche bräunlich verfärbt. Das Substrat ist korrodiert.

Abb. 12 Kleine Lasche LK1,
Vorderseite.⁸⁸

Abb. 13 Große Lasche LG1,
Vorderseite.⁸⁹

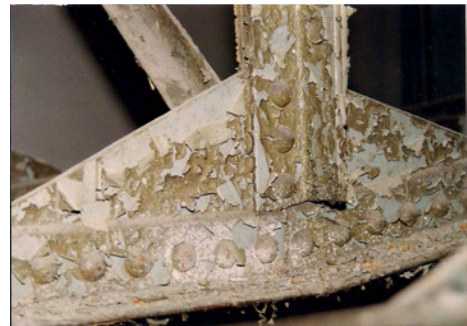
Abb. 25 Altbeschichtung an einem Knotenpunkt der Konstruktion vor der Bearbeitung. Foto: Dipl.-Chem. & Freischaffender Restaurator Wolfgang Conrad.

Ausflecken der fehlerhaften Stellen mit einem Alkydharzgrund und -zwischengrund vorgenommen. Der Chromoxidgrün-Decklack, ebenfalls auf Alkydharzbasis, wurde auf die gesamte Stahlfläche aufgebracht.¹⁰⁴

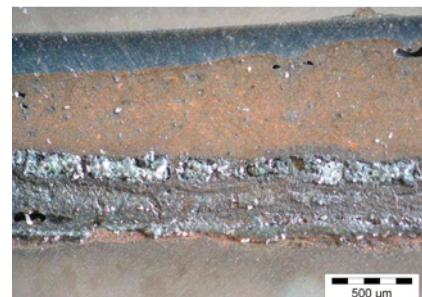
Dazu erfolgte in diesem Fall eine Anfärbung auf Öle mit Sudanschwarz B.¹⁴⁵ Das Schichtpaket der Probe B5 erscheint nun insgesamt dunkler. Besonders die unteren Schichten 2 bis 5 sind deutlich angefärbt. Die feinen, unzähligen Pigmente der Anstriche 1, 6 und 7 sind in ihrer Farbigkeit unverändert, wo hingegen die Pigmente in den darunter liegenden Schichten nicht mehr zu erkennen sind. Der Raum zwischen den Pigmenten ist

Abb. 34 Querschliff der Probe Binder B5 im Dunkelfeld. Histochemische Anfärbung auf eventuell vorhandene Öle.¹⁴⁴

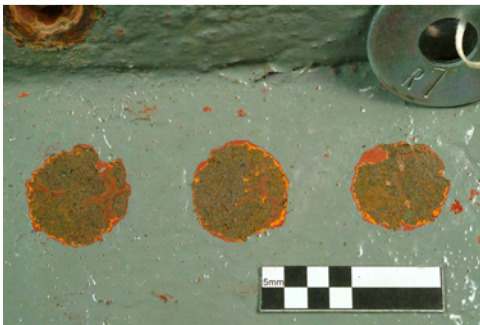
Abb. 37 Detailansicht nach dem Stempelabriss (Traufanker R7). Fehlende Haftung innerhalb und zwischen den unteren Schichten C bis F.

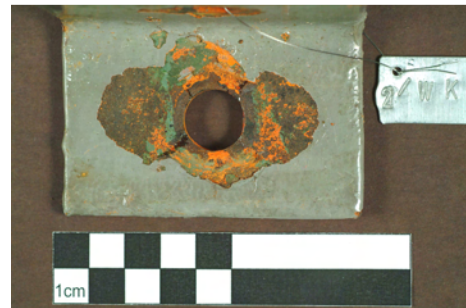
Die Auswertung der Bruchflächen im Grenzflächenbereich bestätigt, wie bereits anhand der Nennwerte der Zugfestigkeitsmessungen festgestellt, die erwartungsgemäß schlechtere Haftung der historischen Schichten in diesem Bereich. Unabhängig von der Stelle, auf welcher sich der Prüfstempel befand, ist eine Ablösung vom Substrat zu 30 - 95 % als Adhäsionsbruch zwischen A/ B, sowie zwischen A/ C zu verzeichnen. Einzelne fest anhaftende Reste der roten (B) und grünen Schicht (C) sind auf den Flächen verblieben.¹⁹²

Abb. 38 Detailansicht eines kleinen Winkелеlementes (WK2-V1) nach dem Abreißen der Stempel. Adhäsionsbruch zwischen Substrat bzw. dessen Korrosionsprodukten und angrenzenden Schichten (A/ B, A/ C).

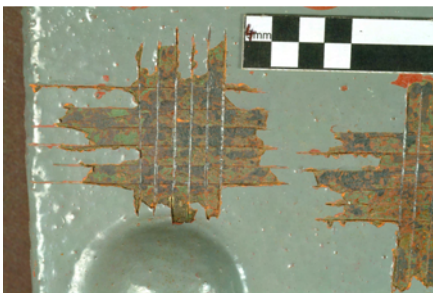
Abb. 39 Gitterschnitt auf der Fläche von Traufanker R4. Deutliches Versagen der unteren Anstriche.

einzelnen Prüfungen entsprechen durchweg einem Gitterschnitt-Kennwert von 5 (mangelhaft), unabhängig davon, in welchem Bereich und bei welchem Beschichtungsaufbau sie angewendet wurden.¹⁹⁷ Die Bruchbilder decken sich annähernd mit den Ergebnissen der Haftzugfestigkeitsmessungen. Nur hat hier ein deutlich umfangreicheres Ablösen vom Substrat stattgefunden (bis zu 80%). Der Schwachpunkt liegt auch hier in den unteren, älteren Anstrichen. Bei Traufanker GR11 ist zum Beispiel ein deutliches Versagen in der Eisenoxidrot-Grundierung zu verzeichnen (Kohäsionsbruch). Auch im Bereich der Grenzflächen, untersucht an den Winkelementen, konnten die genannten Ergebnisse festgestellt werden. Unterschiede im Gitterschnitt-Kennwert sind nicht aufgetreten.

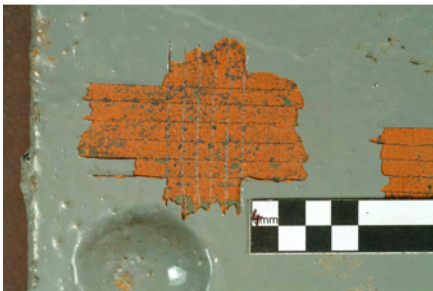
Abb. 40 Gitterschnitt auf der Fläche des Traufankers GR11. Deutliches Versagen in der Eisenoxidrot-Grundierung.

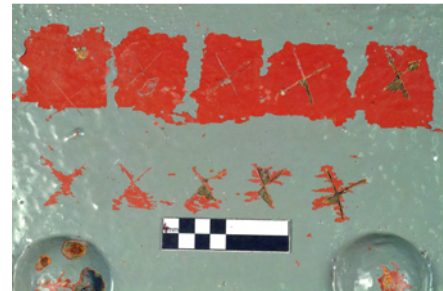
Die Kreuzschnittprüfungen auf der Fläche des Traufankers GR5 ergeben mit dem Anlegen der Schnitte bis auf das Substrat einen Kennwert von 4 (ausreichend). Auf allen Prüfflächen konnte ein Kohäsionsversagen in der roten Schicht festgestellt werden (Kennwert 5), welches besonders nach der Kompressen-Auflage deutlich wird. Auch waren, bedingt durch die Feuchte der Komresse, unzählige kleine Bläschen im gesamten Bereich der Auflage zu erkennen. Somit kann festgestellt werden, dass die historische Beschichtung nicht nur auf mechanische Belastung sehr anfällig reagiert, sondern auch auf den Eintrag von Feuchtigkeit.

Abb. 42 Kreuzschnittprüfung auf der Fläche des Traufankers GR5. Untere Hälfte: Feld 1 bis 5 von links nach rechts, obere Hälfte: Kompressen-Test in gleicher Anordnung der Prüffelder.²⁰²
