Übersicht der vorhandenen Teile im Depot des KGMs

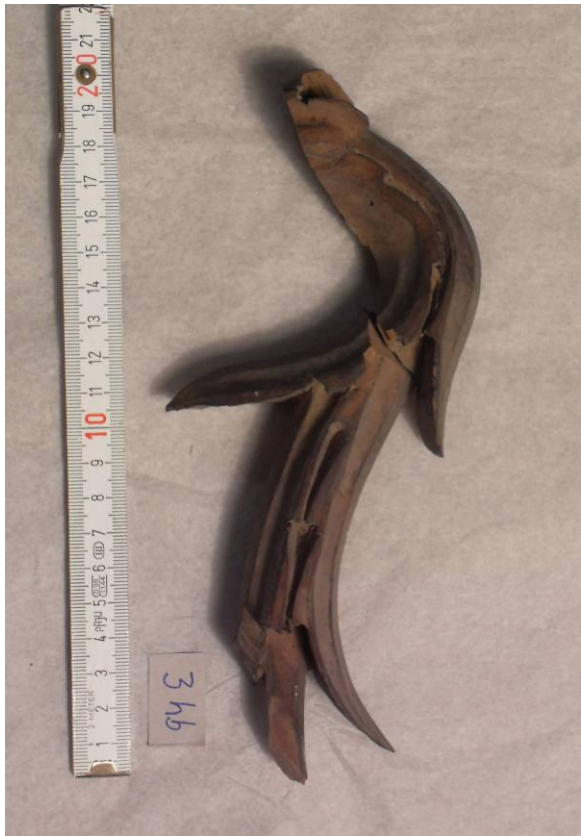
Bezeichnung: Schnitzerelement	Kennzeichnung: 3 hb

Zuordnung: <ul style="list-style-type: none"> - Fragment einer oberen Schnitzerei - Pfosten unbekannt 		
Maße: 200/ 45/ 95 (H/ B/ T mm)		
Merkmale:		
Probenahme möglich: <ul style="list-style-type: none"> - 		
Holzart: Nussbaum		
Zustandsbeschreibung: <ul style="list-style-type: none"> - in der Mitte gebrochen - keine sonstigen Schäden 		Abbildung:

Nötige Maßnahmen: <ul style="list-style-type: none"> - Reinigung der Oberfläche - Verleimung des Bruchs - Wiederanbringung am Objekt 		
Sonstiges:

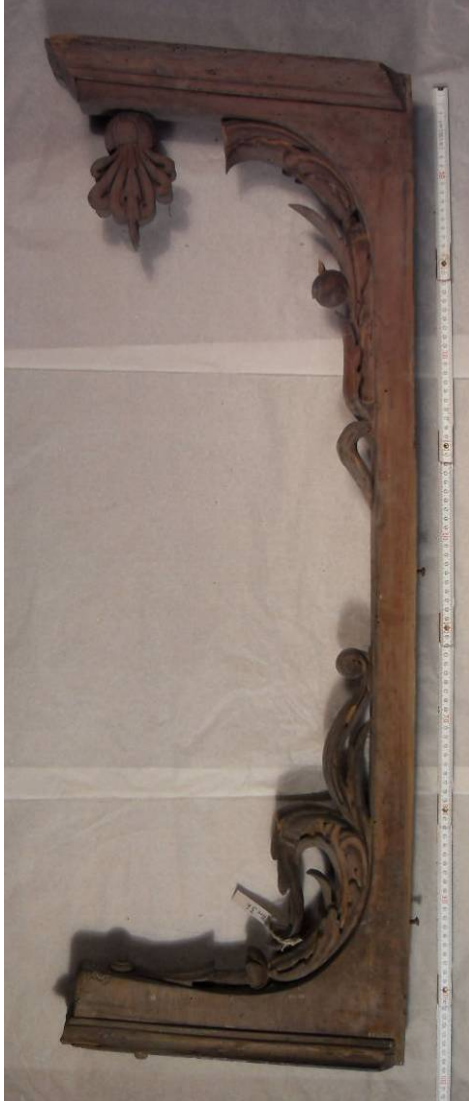
Bezeichnung: Trennpfosten	Kennzeichnung: II re 3 h

Zuordnung: <ul style="list-style-type: none"> - rechter Trennpfosten des zweiten Sitzes von links - Lokalisierung durch Verschraubungslöcher 		
Maße: 1070/ 39-110/ 385 (H/ B/ T mm)		
Merkmale:		
Probenahme möglich:		
Holzart: Nussbaum		
Zustandsbeschreibung: <ul style="list-style-type: none"> - leichter Schaden durch Holzschädlinge - Schmutz und Staubablagerungen - oberes Profil leichter Wasserschaden - gelöstes Teil im oberen Bereich der Schnitzerei - kleinere und größere Fehlstellen in der Schnitzerei 		Abbildung:

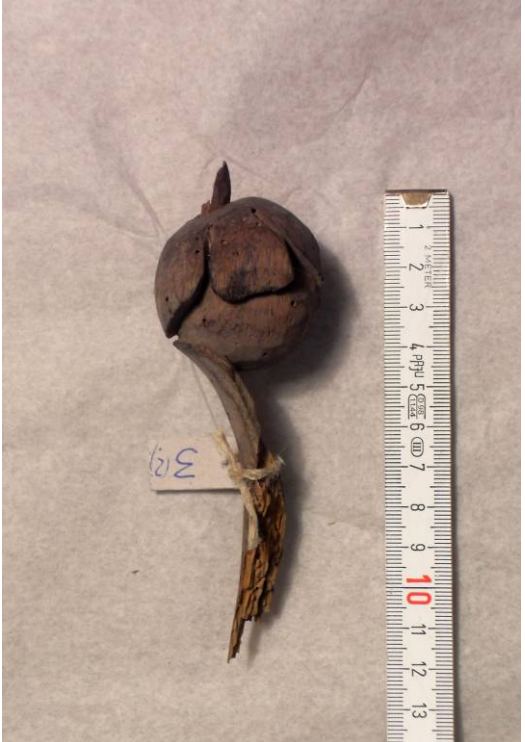
Bezeichnung: Schnitzerei- element	Kennzeichnung: III re 3 hb

Zuordnung: <ul style="list-style-type: none"> - Element des oberen Teils der Schnitzerei am rechten Trennpfosten des dritten Sitzes von links - Lokalisierung durch Bruchkante 		
Maße: 120/ 40/ 40 (H/ B/ T mm)		
Merkmale:		
Probenahme möglich: <ul style="list-style-type: none"> - 		
Holzart: Nussbaum		
Zustandsbeschreibung: <ul style="list-style-type: none"> - leicht geschädigt durch Holzschädlingsbefall 		Abbildung:

Nötige Maßnahmen: <ul style="list-style-type: none"> - Reinigung von Staubablagerungen - Replatzierung am Objekt 		
Sonstiges:

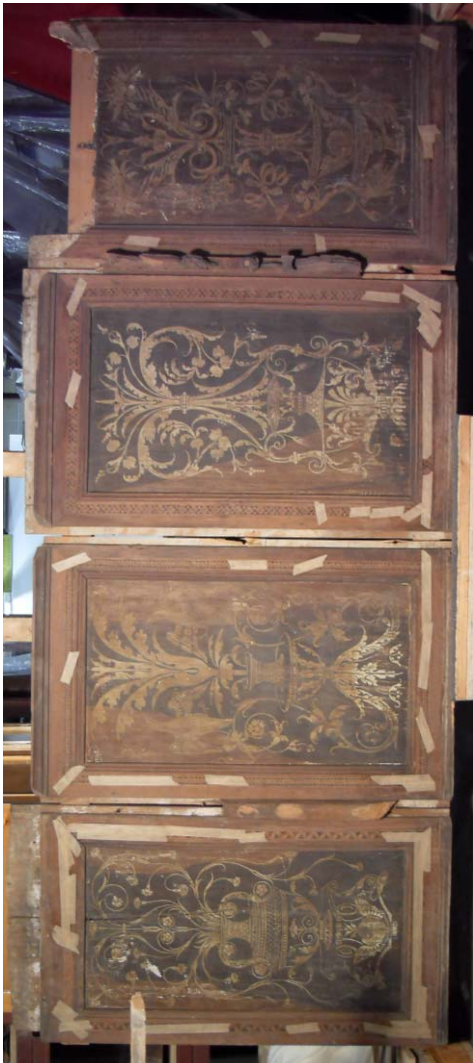
Bezeichnung: Rückwand	Kennzeichnung: I-IV 3 i

Zuordnung: - Rückwand der ersten 4 Sitze von links		
Maße: 1120 / 2670/ 105 (H/ B/ T mm)		
Merkmale: - die Füllungen der Rückwand sind aus Pappel, diese wurden vollflächig mit Holzimitation (Fond) und Grotresken bemalt - Fassungsgrund		
Probenahme möglich:		
Holzart: Nussbaum (Profile, Rahmenaufdopplung), Pappel (Füllungen), Nadelholz (Verbindungs konstruktion)		
Zustandsbeschreibung: <ul style="list-style-type: none"> - Schäden durch Schädlingsbefall an den oberen und unteren Enden der Füllungen - große und kleine Risse in den bemalten Füllungen - Fassung rel. feste Bindung zum Träger, wenig Verlust - Bemalungs oberfläche verbräunt (Firn is) - einige Fehl stellen und lose Teile im rahmenden Blockintarsienband der Rahmen - einige Profileisten verlustig - oberer Rahmen an 4 Füllung fehlt 		Abbildung:

Nötige Maßnahmen: <ul style="list-style-type: none"> - Reinigung der Oberfläche - Festigung loser Furnierteile in der Blockintarsie - event. Ergänzung fehlender Teile - Stabilisierung der Konstruktion

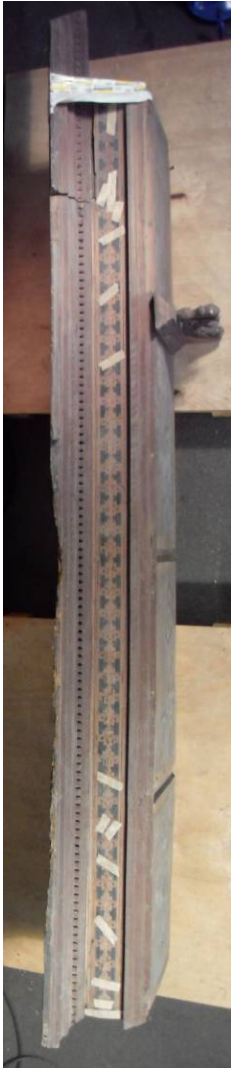
Bezeichnung: Gesims	Kennzeichnung: I-IV 4

Zuordnung: - Gesims der ersten 4 Sitze von links		
Maße: 295 / 3040 / 450 (H/ B/ T mm)		
Merkmale: - Hobelspuren am unteren Profil (?) - unleserliche Inschrift im ersten Falz von links, unteres Brett		
Probenahme möglich: - vermutlich Dentre am unteren Brett (Nussbaum) möglich		
Holzart: Nussbaum (Profil), Pappel (Blindholz – Profil), Nadelholz (Stützkonstruktion)		
Zustandsbeschreibung: <ul style="list-style-type: none"> - oberer Teil des obersten Profils verlustig - weitere klein Teile am Profil verlustig - rechter Teil (ca. 40 cm) des Profils lose - viele Teile der Blockintarsie lose oder verlustig - unteres Brett dunkle Ränder von Feuchtigkeitseintrag - Risse Spannungsrisse im unteren Brett - gleichmäßiger Befall von Holzschädling 	Abbildung:

Nötige Maßnahmen: <ul style="list-style-type: none"> - Reinigung der Oberfläche von Schmutzablagerungen - reduzieren bzw. entfernen der Wasserflecken - befestigen loser Teile – Konstruktionsholz sowie Furnier - Stabilisation der Konstruktion - event. Festigung beeinträchtigter Teile - event. Ergänzung fehlender Profile

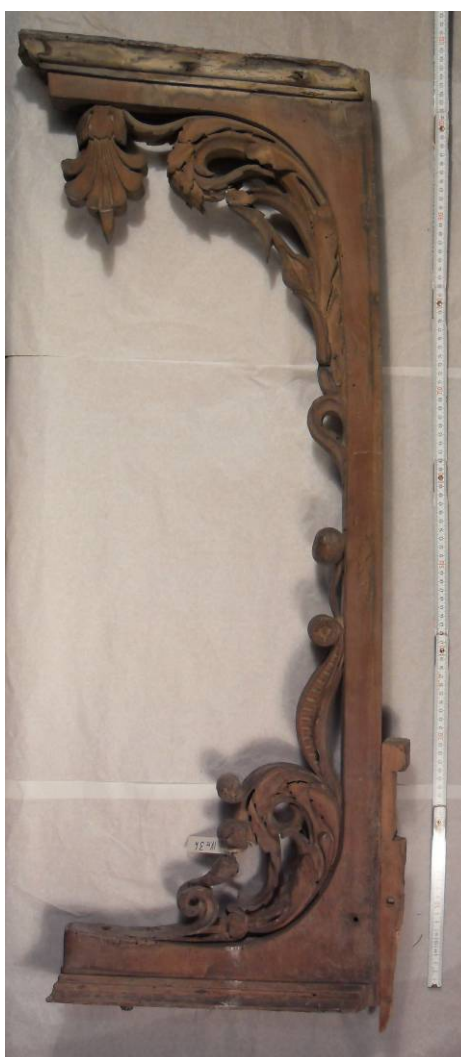
Bezeichnung: Trennpfosten	Kennzeichnung: IV re 3 h

Zuordnung: <ul style="list-style-type: none"> - rechter Trennpfosten des vierten Sitzes von links - Lokalisierung durch Befestigungspunkte und heraus gebrochenes Fragment der Rückwand 		
Maße: 1060/ 41-110/ 385 (H/ B/ T mm)		
Merkmale:		
Probenahme möglich:		
Holzart: Nussbaum		
Zustandsbeschreibung: <ul style="list-style-type: none"> - leichter Schaden durch Holzschädlinge - Schmutz und Staubablagerungen - oberes, rechtes Profil Wasserschaden - Bruch im oberen Teil der Schnitzerei - Schlusselement der unteren Schnitzerei verlustig - vorderes Teil des unteren Profils fehlt 		Abbildung:

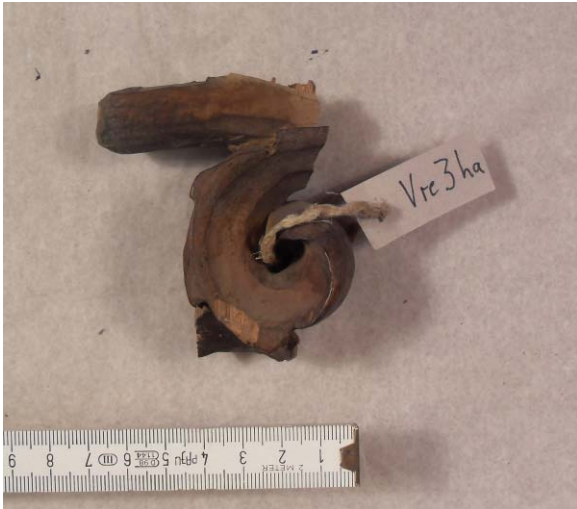
Bezeichnung: Schnitzerei- element	Kennzeichnung: V re 3 ha

Zuordnung: <ul style="list-style-type: none"> - Element der unteren Schnitzerei des rechten Trennungspostens des fünften Sitzes von links - Lokalisierung durch Bruchkanten 		
Maße: 70/ 38/ 77 (H/ B/ T mm)		
Merkmale:		
Probenahme möglich: <ul style="list-style-type: none"> - 		
Holzart: Nussbaum		
Zustandsbeschreibung: <ul style="list-style-type: none"> - leichte Schäden durch Holzschädlingbefall 		Abbildung:

Nötige Maßnahmen: <ul style="list-style-type: none"> - Reinigung der Oberfläche - Neuabringung am restlicher Schnitzerei 		
Sonstiges:

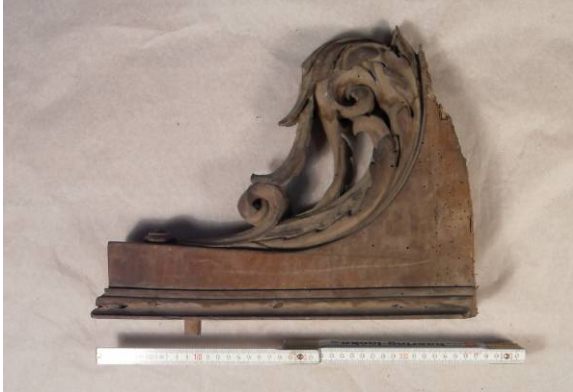
Bezeichnung: Teil eines Trennpfostens	Kennzeichnung: VIII li 3 ha

Zuordnung: <ul style="list-style-type: none"> - unterer Teil des Trennungspfostens - Zuordnung durch Risskanten am Bruch 		
Maße: 290/ 42-83/ 368 (H/ B/ T mm)		
Merkmale: <ul style="list-style-type: none"> - Befestigung nach unten durch einen Dübel (16mm) im vorderen Bereich – nach unten nicht verleimt 		
Probenahme möglich:		
Holzart: Nussbaum		
Zustandsbeschreibung: <ul style="list-style-type: none"> - einige kleine Teile der Schnitzerei verlustig - vorderes Stück der Profilleiste fehlt - starker Schaden durch Schädlingsbefall - Feuchtigkeitsschaden auf der rechten Seite 	Abbildung:

Nötige Maßnahmen: <ul style="list-style-type: none"> - Reinigung - eventuell Festigung 		
Sonstiges:

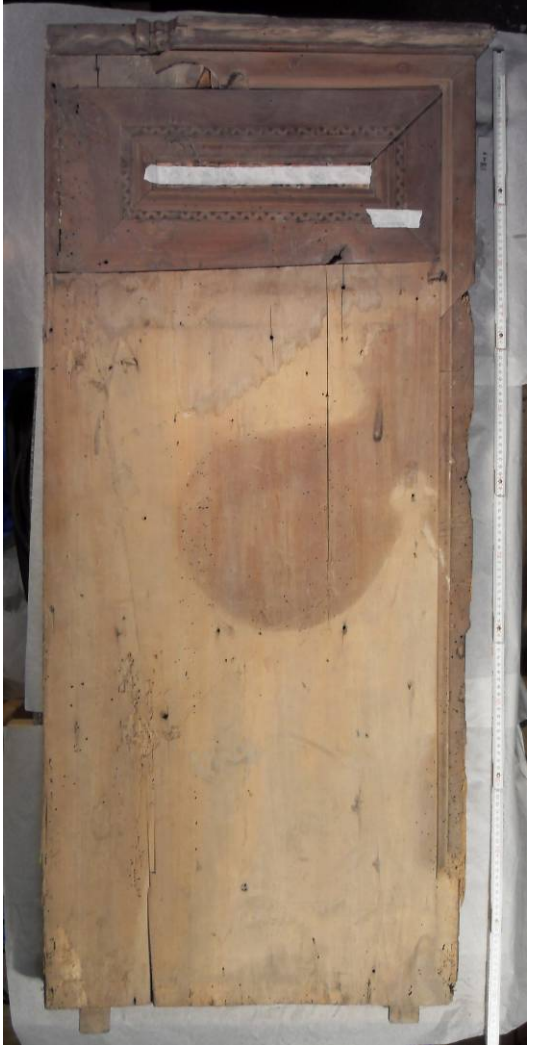
Bezeichnung: Abschlusspaneel	Kennzeichnung: VIII re p

<p style="text-align: center; color: red;">VIII</p>
Zuordnung: - Abschlusspaneel des achten Sitzes (von links)/ rechte Außenwand		
Maße: 1314/ 40-55-90/ 602 (H/ B/ T mm)		
Merkmale: - hell/ dunkel Abbild der Seitenwand des angrenzenden Sitzes		
Probenahme möglich:		
Holzart: Nussbaum		
Zustandsbeschreibung: <ul style="list-style-type: none"> - Schmutz und Staubablagerungen - Schäden durch Holzschädlinge - einige Teile der Blockintarsienbändern verlustig - einige Teile der Profil fehlen 	Abbildung:
