**Ein italienisches Chorgestühl aus dem Ende des 15. Jahrhunderts**  
**im Kunstgewerbemuseum Berlin**

Technologische Untersuchungen, Erfassung der Überarbeitung im späten  
19. Jahrhundert, Erstellung eines Konservierungskonzeptes und Vorschläge zur  
musealen Präsentation

Diplomarbeit  
in der Studienrichtung  
Konservierung und Restaurierung von Objekten aus Holz

vorgelegt von  
Sascha Hahn  
Potsdam, 12. August 2010

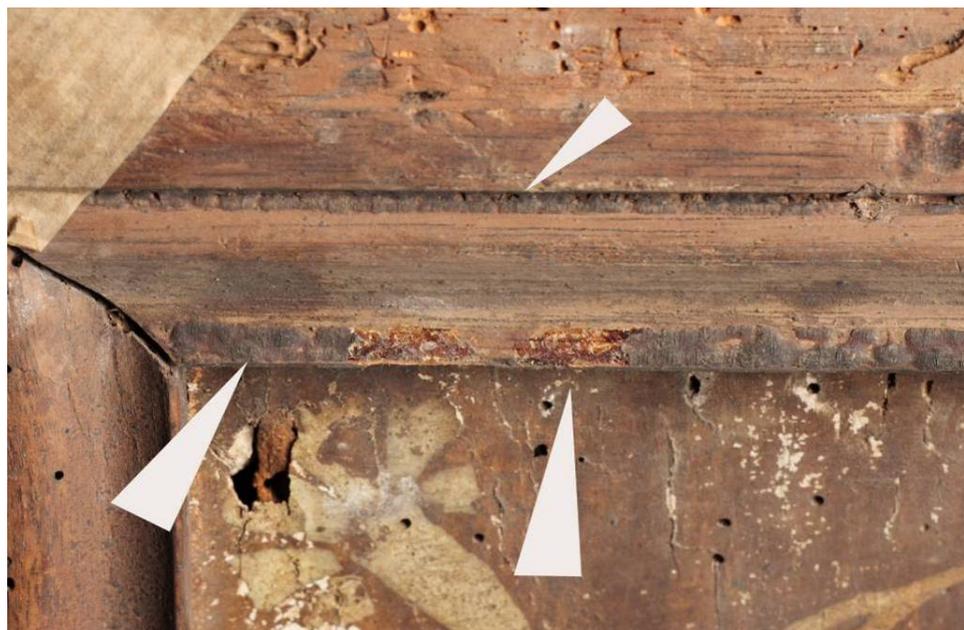
**Abb. 23,**  
*oberes Profil des  
Füllungsrahmens  
der Tafel I,  
tropfenförmige,  
harzähnliche  
Ablagerungen*

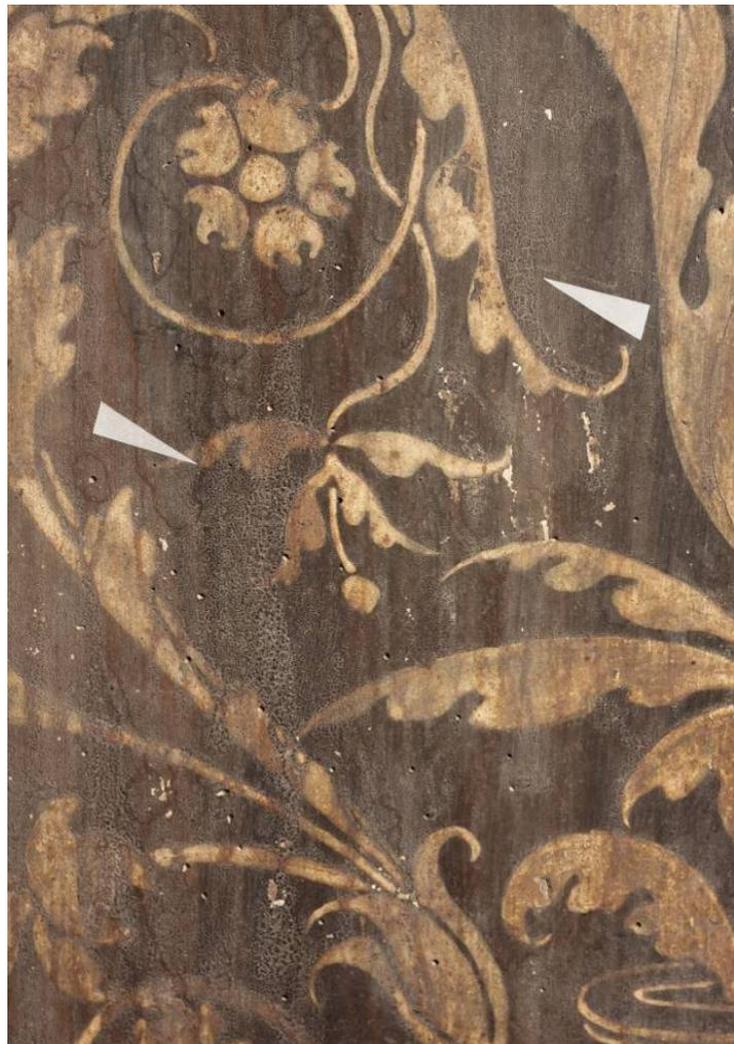
*Abb. 30, Fassung der Tafel VII, krepierter und stark krepierter Überzug*

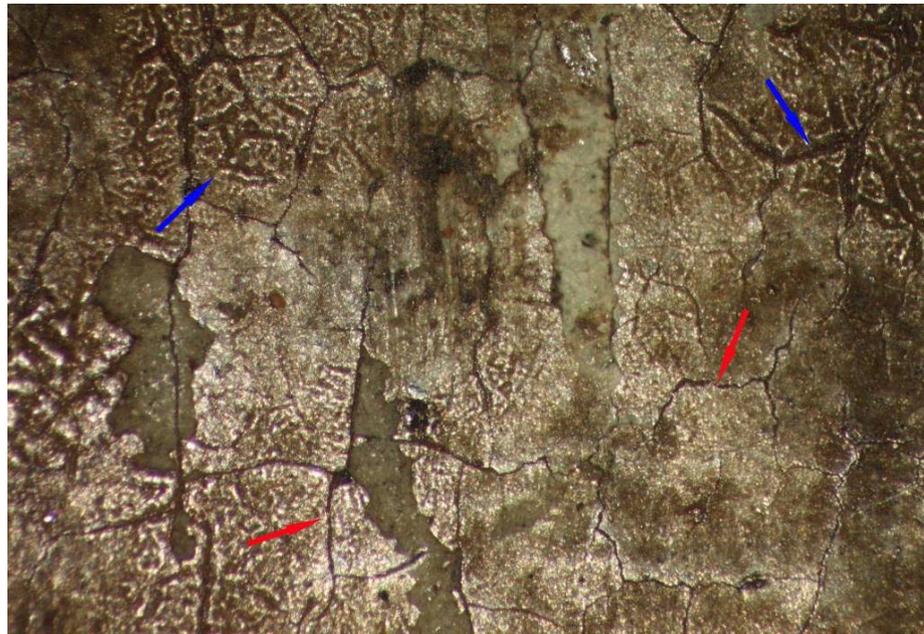
**Abb. 32,**  
*Oberfläche der Malerei  
unter 25igfacher  
Vergrößerung – Risse  
in der Fassung (rot),  
Craquelé des Firnisses  
(blau)*

Der Querschliff einer Fassungsscholle zeigt jedoch, dass der Überzug in die Risse der Fassung eingedrungen ist (siehe 5.7., Abb. 67). Dies bedeutet, dass der Firnis nach der Alterung der Malerei aufgetragen wurde und beide Schichten nicht zusammen gealtert sind, sondern jeweils ihr eigenes sowie ein gemeinsames Craquelé ausgebildet haben.

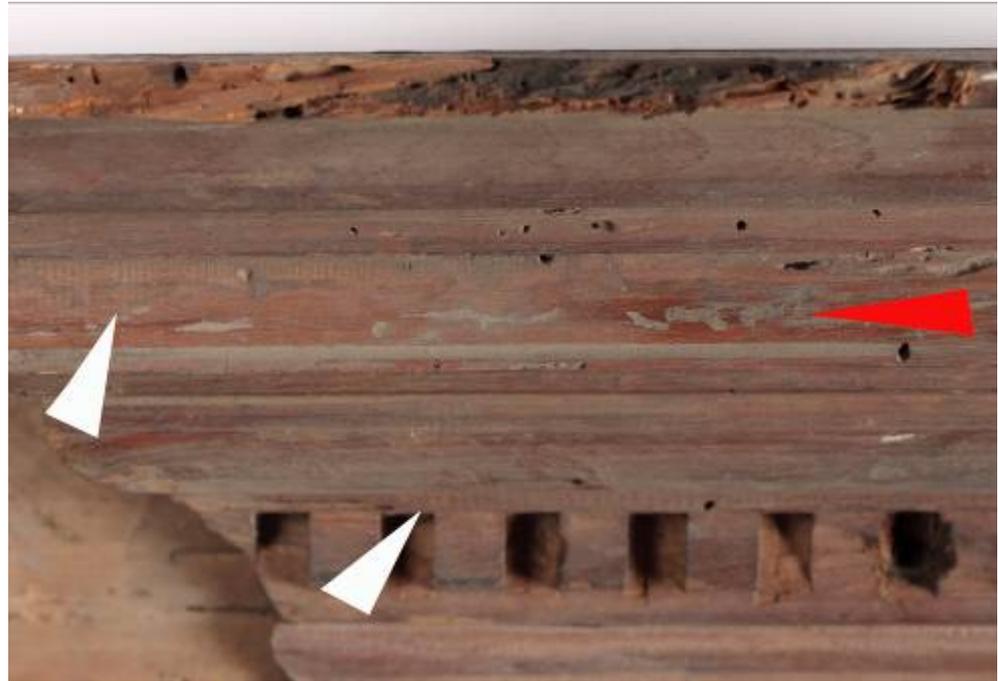
**Abb. 53,**  
*Hobelmarker (weiß)*  
*und geöffnete*  
*Fraßgänge (rot) von*  
*Überarbeitung –*  
*oberes Profil des*  
*Gesimses über Tafel V*

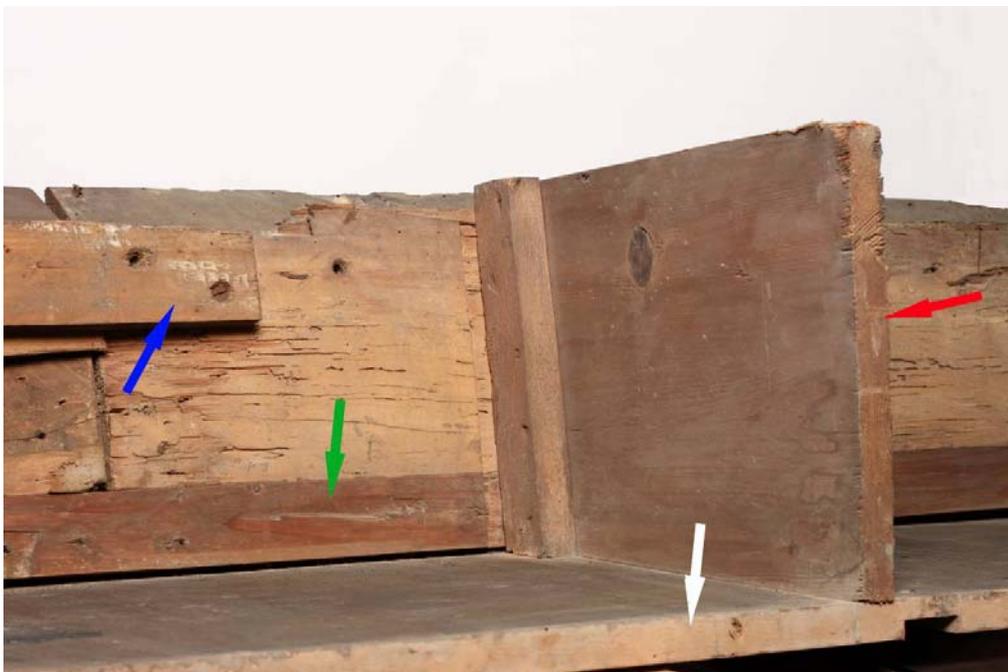
**Abb. 63,** Innenansicht des Gesimses, Ergänzungen aus dem 19. Jahrhundert - Aufdopplung zur Verbindung von Gesimsteilen (blau), eingefärbte Holzergänzung aus Fichte am Frontbrett (grün), eingefärbte Stützkonstruktion aus Fichte (rot), ergänztes Bodenbrett aus eingefärbtem Nussbaum (weiß)

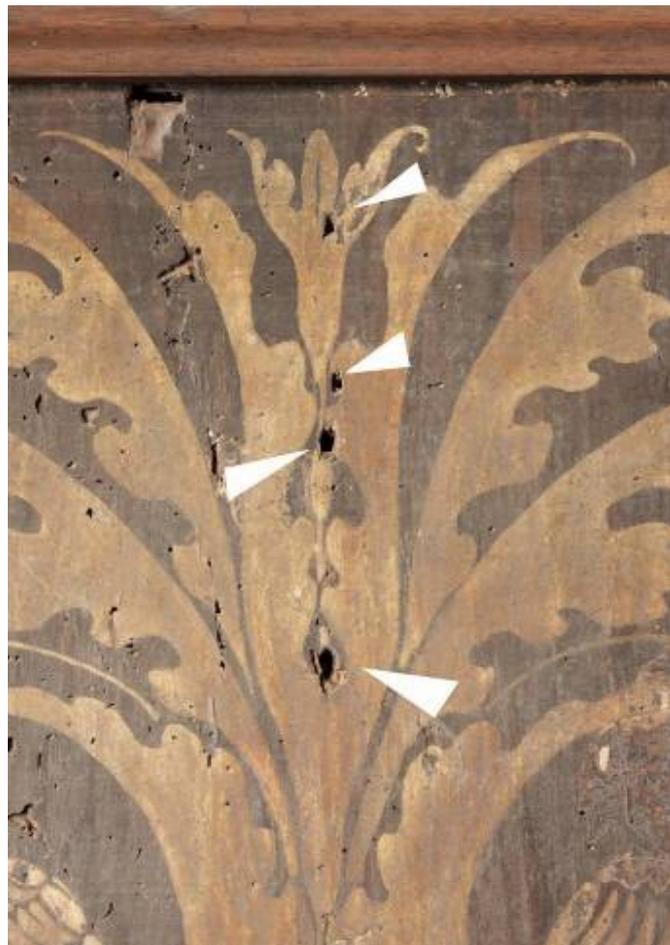
*Abb. 64, Fassung der Tafel VI –  
Nagellöcher im oberen Bereich*

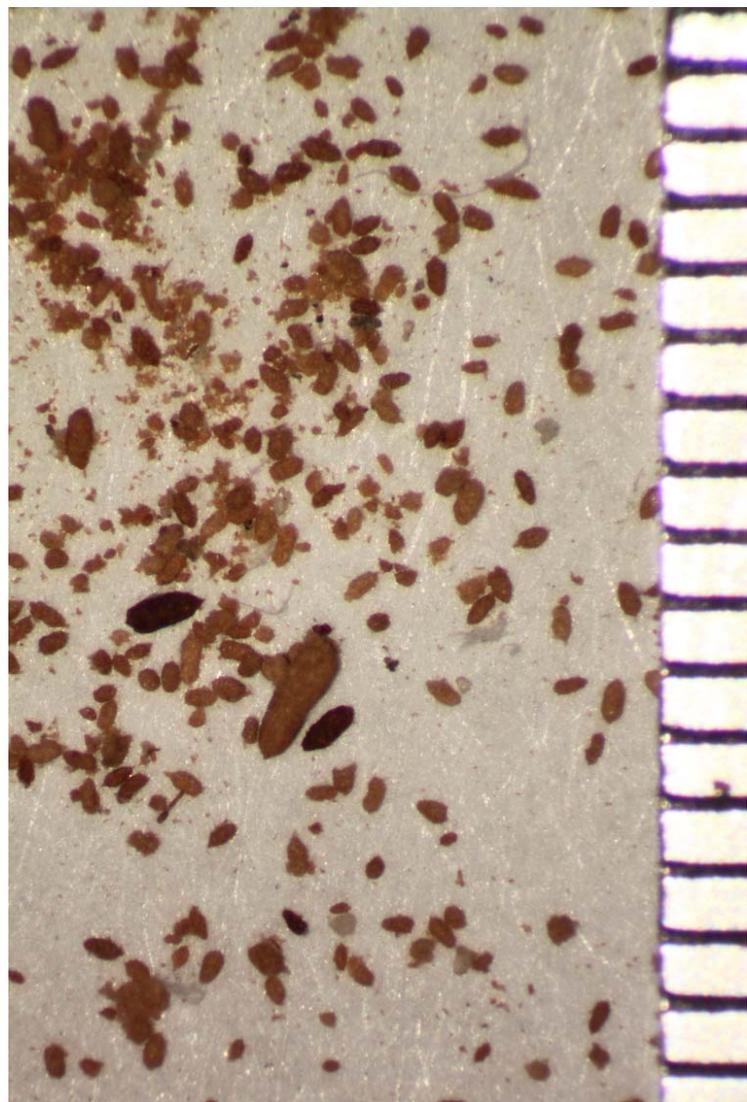
*Abb. 65, Bohrmehl mit Kot aus einer Hochwange des Gestühls – gehäuft bis zu 1 mm große eiförmige Kotballen mit spitz zulaufenden Enden, vermutlich vom *Anobium punctatum**

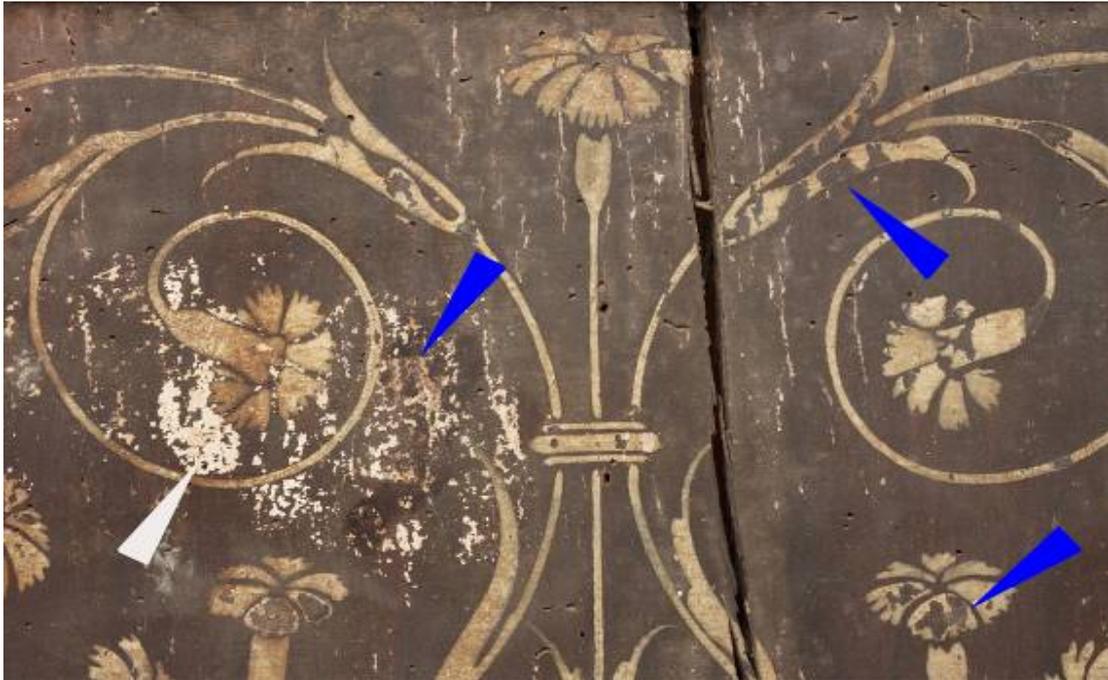
*Abb. 68, Tafel I - Fassungsschäden älteren Datums mit Firnis (blau) und neuere Verluste als weiße Bereiche (weiß)*
