Blatt - Nr.:	1	Chorgestühl, italienisch / Kunstgewerbemuseum Berlin (Inv. Nr.: 1912,61)
Abb.		Position / Inhalt :
	73	Tafel I – IV, Front - Vorzustand

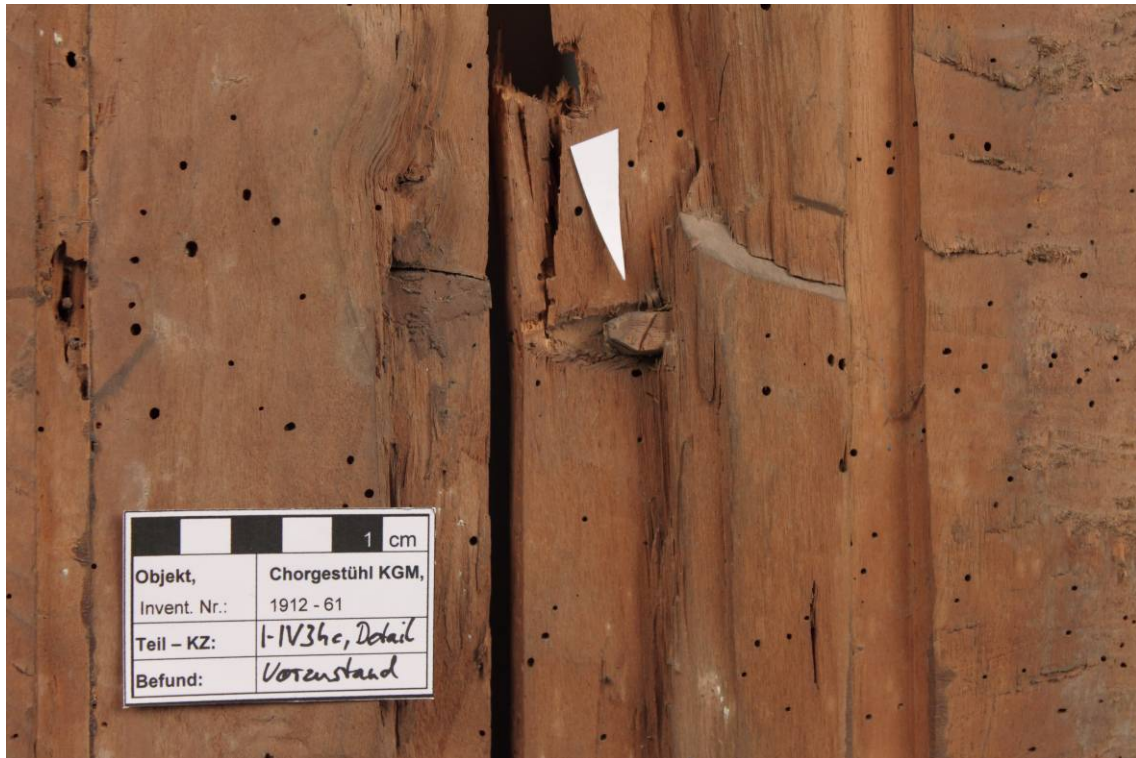
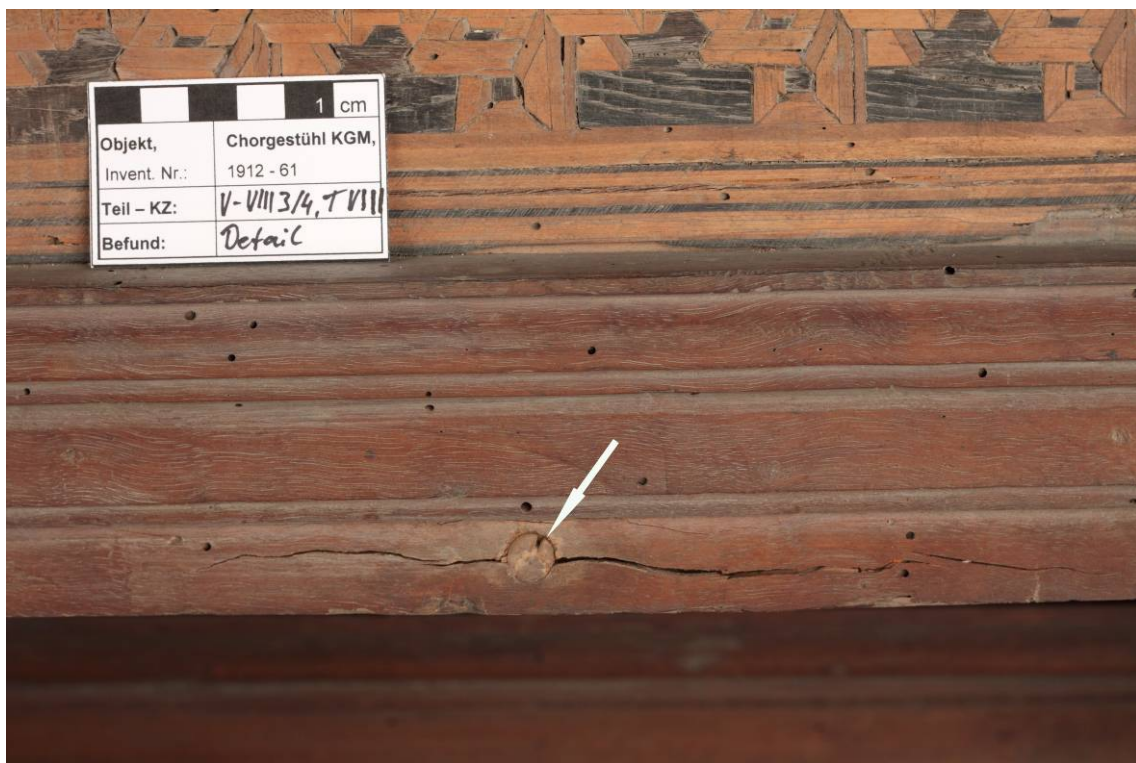
Blatt - Nr.:	22	Chorgestühl, italienisch / Kunstgewerbemuseum Berlin (Inv. Nr.: 1912,61)
Abb.		Position / Inhalt :
	108	Rückseite der Tafel I - Holznagel in Aufdopplung (weiß)
	109	Gesims über Tafel VIII, unteres Profil – Riss durch moderne Verschraubung verursacht, Schraubenloch ehemals mit Kitt geschlossen

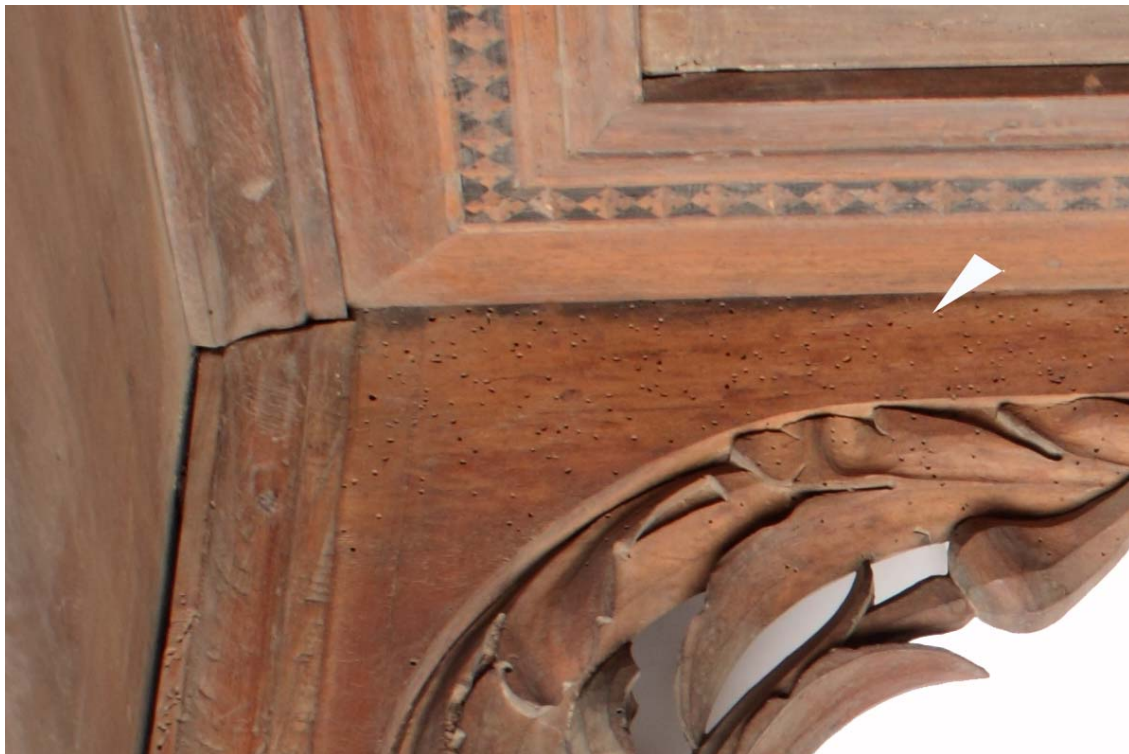
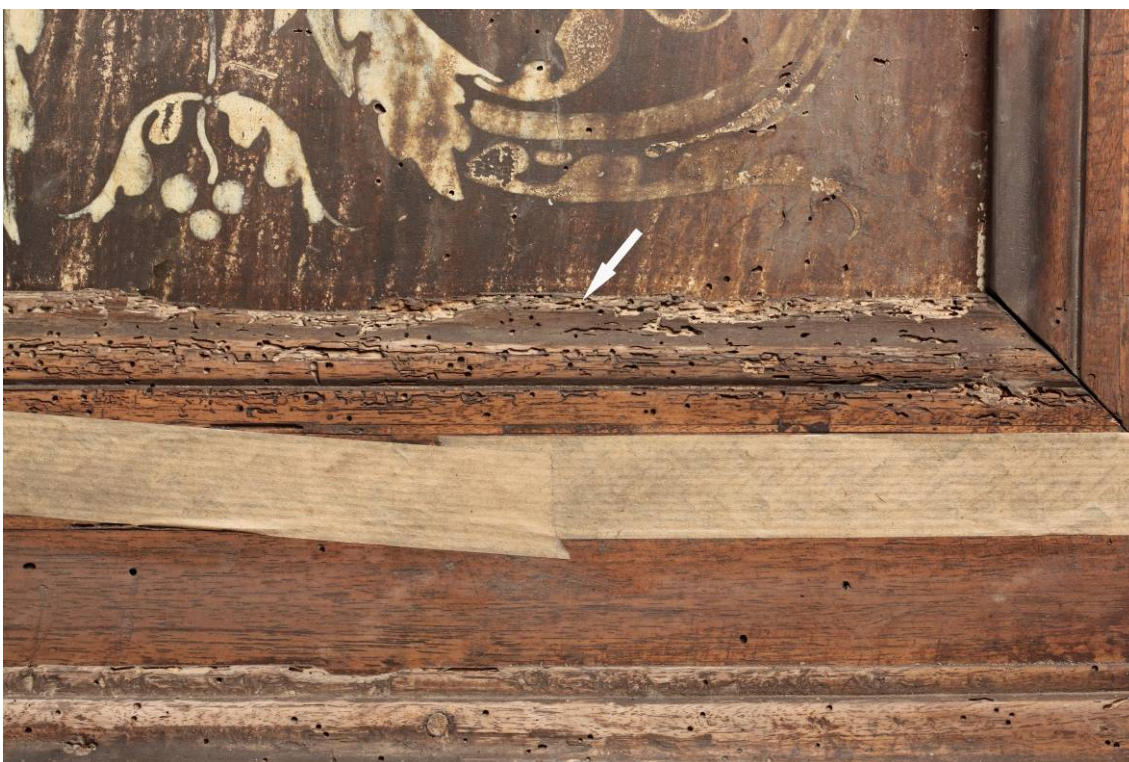
Blatt - Nr.:	26	Chorgestühl, italienisch / Kunstgewerbemuseum Berlin (Inv. Nr.: 1912,61)
Abb.		Position / Inhalt :
	116	Hochwange VI re 3 hb – Schädlingsbefall begrenzt auf Hochwange
	117	Tafel II, unterer Rahmen – Schädlingsbefall auf Rahmen begrenzt

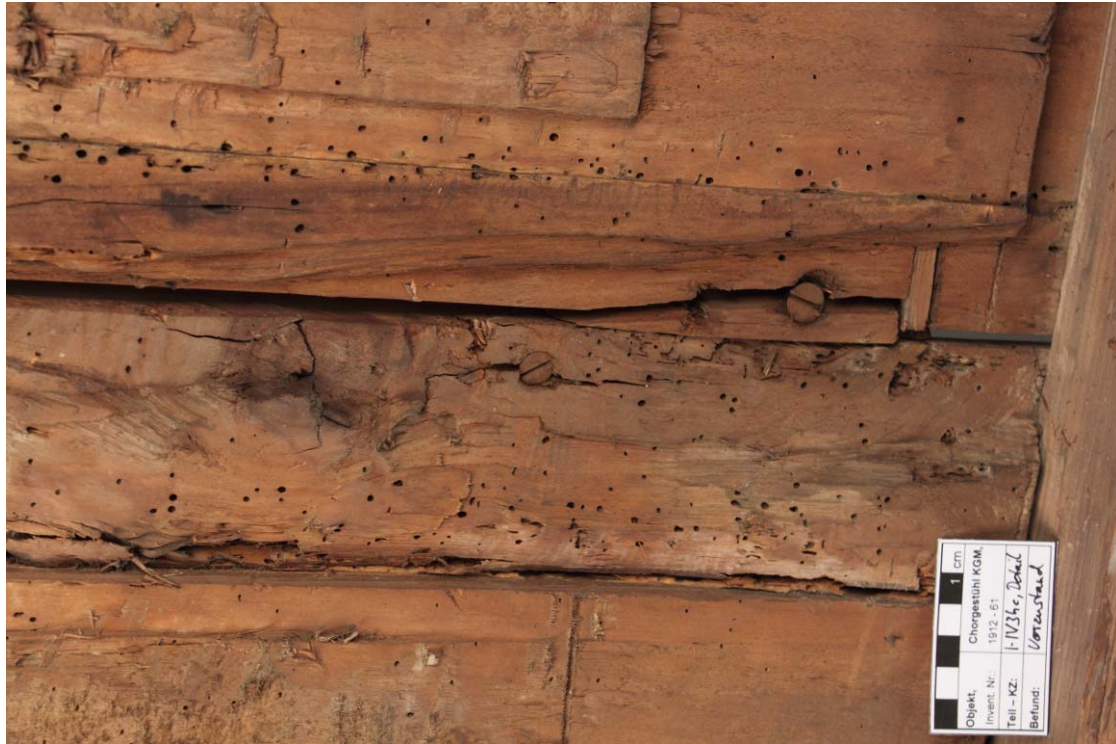
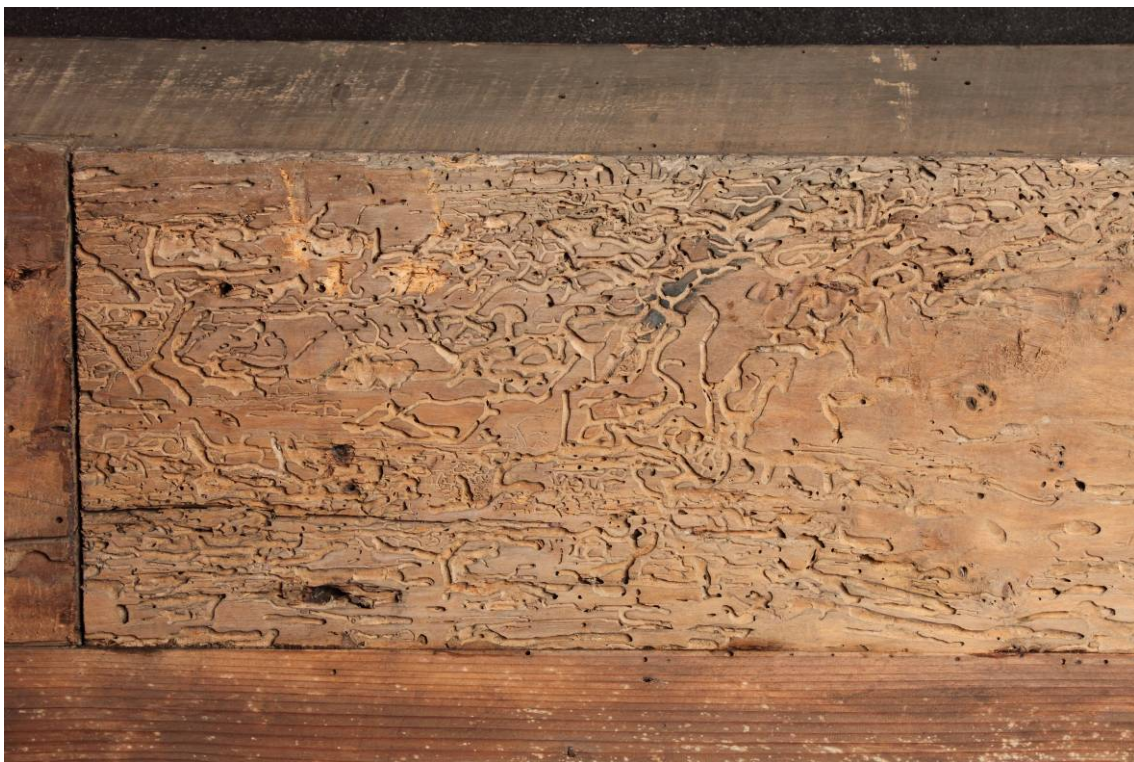
Blatt - Nr.:	27	Chorgestühl, italienisch / Kunstgewerbemuseum Berlin (Inv. Nr.: 1912,61)
Abb.		Position / Inhalt :
	118	Tafel I/ II, Rückseite – Schädlingsbefall konzentriert im Bereich der Anleimer
	119	Frontbrett Gesims – Fraßgänge von Anobienbefall

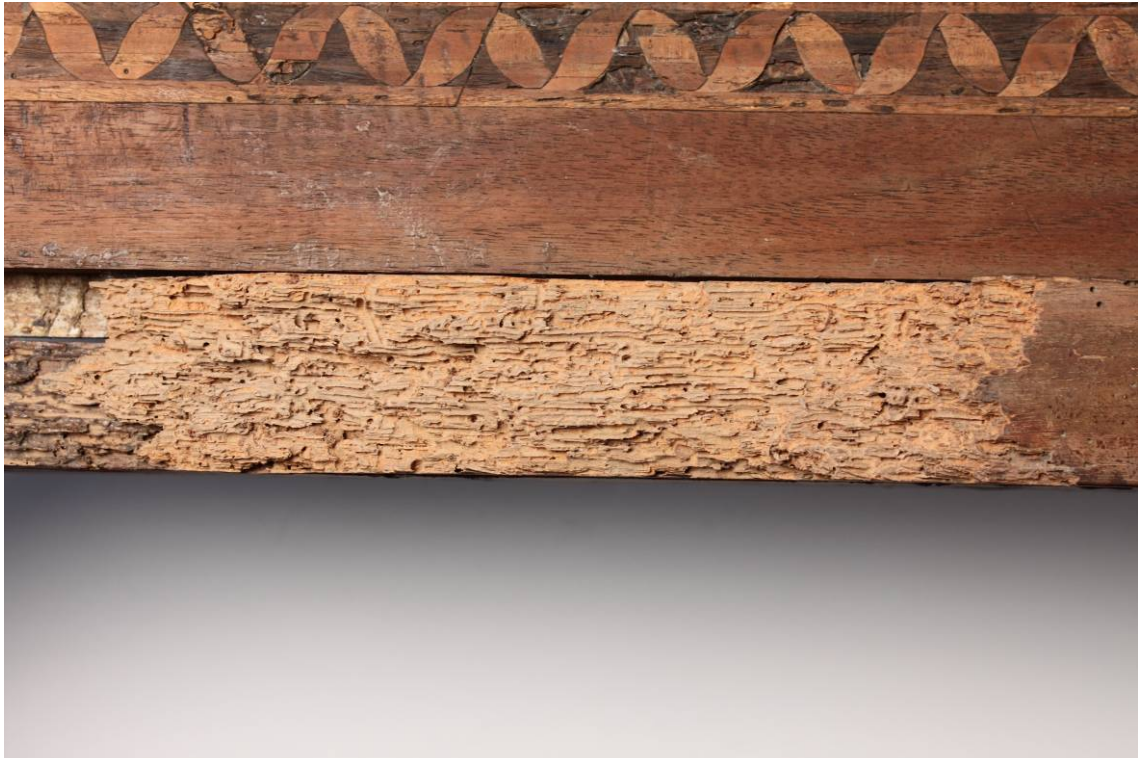
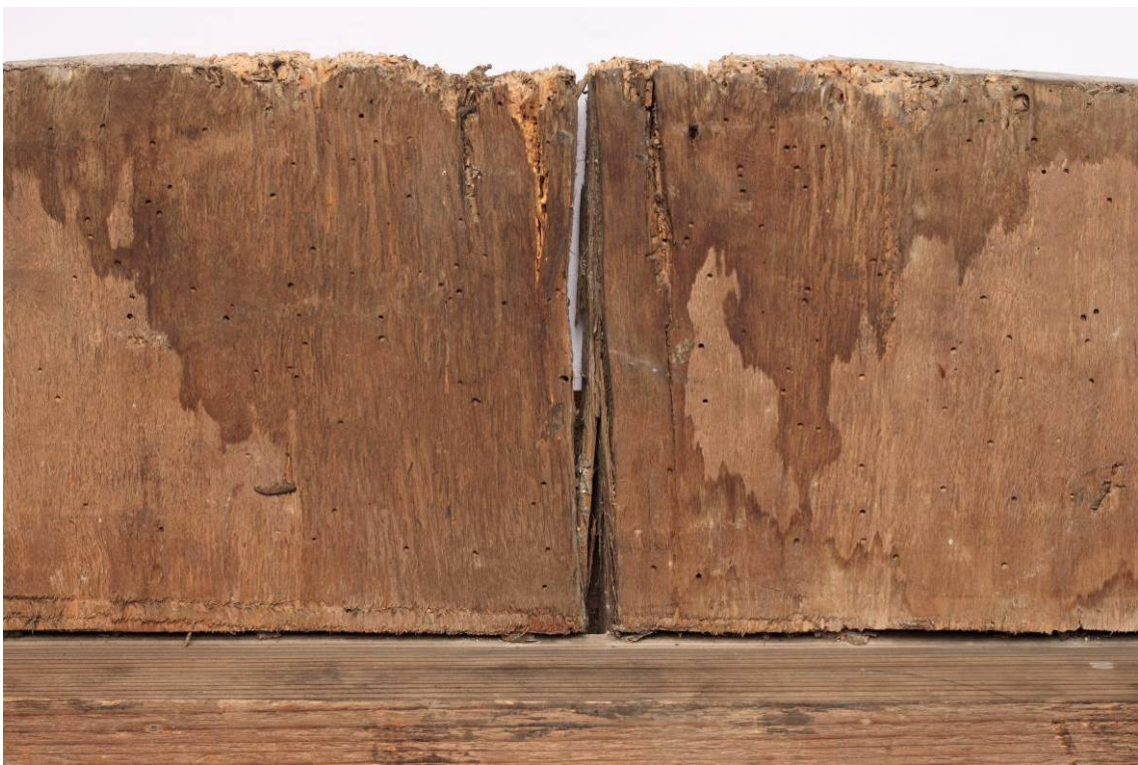
Blatt - Nr.:	28	Chorgestühl, italienisch / Kunstgewerbemuseum Berlin (Inv. Nr.: 1912,61)
Abb.		Position / Inhalt :
	120	Hochwange VIII re 3 h – durch Anobienbefall zerstörte Holzsubstanz
	121	Tafel I - Rückseite, oberer Querriegel - Feuchtigkeitsschaden

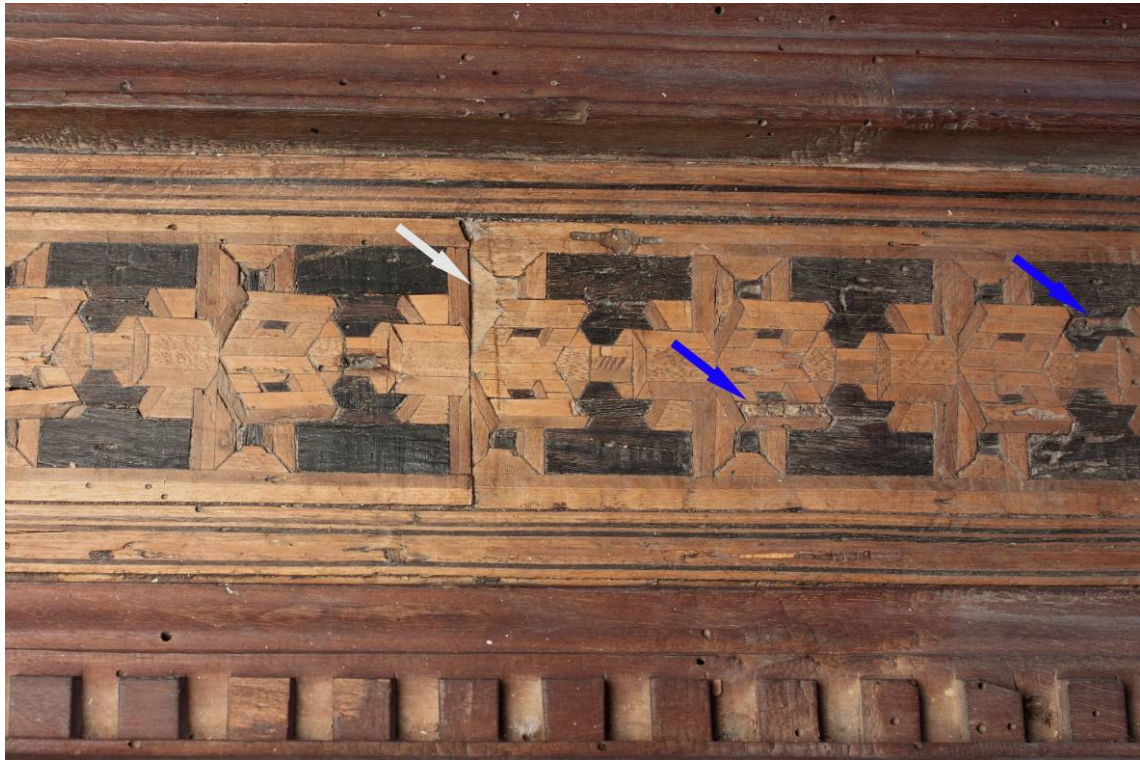
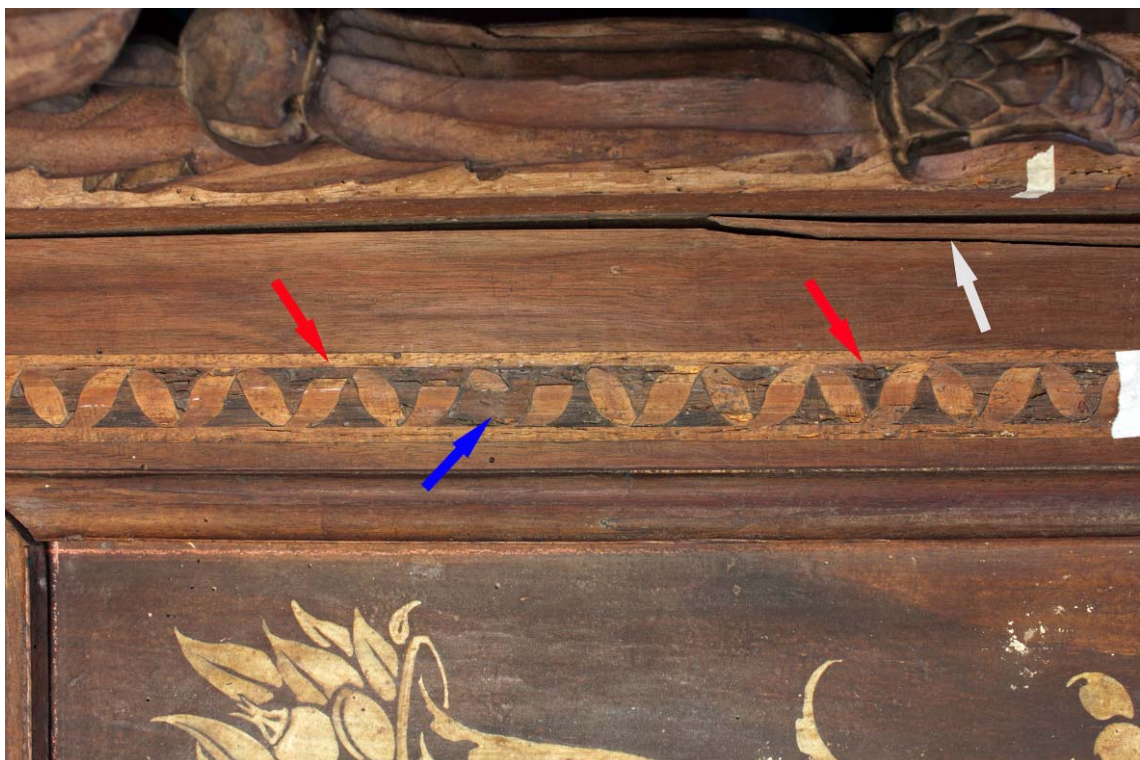
Blatt - Nr.:	29	Chorgestühl, italienisch / Kunstgewerbemuseum Berlin (Inv. Nr.: 1912,61)
Abb.		Position / Inhalt :
	122	Blockintarsie im Gesims über Tafel VIII – fehlende Furnierteile, erheblich (weiß), unerheblich (blau)
	123	Blockintarsienband im rechten Rahmen der Tafel VIII – erheblicher (blau) und unerheblicher (rot) Verlust von Furnier, Riss im Rahmenteil (weiß)

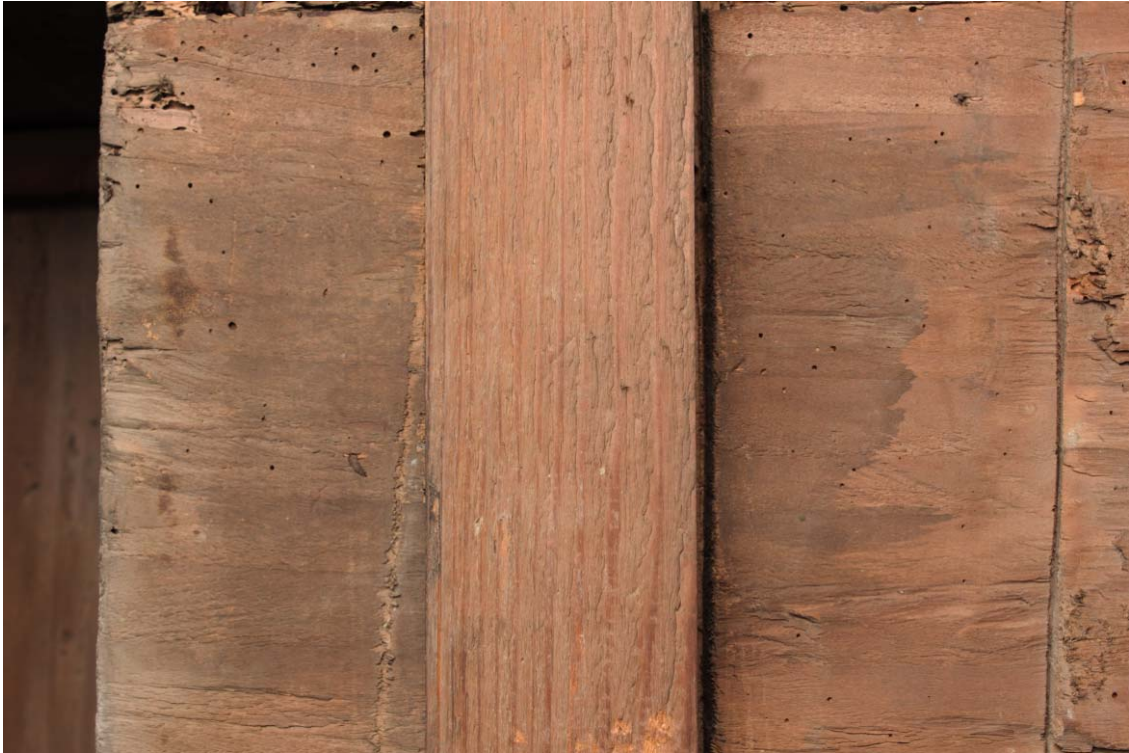
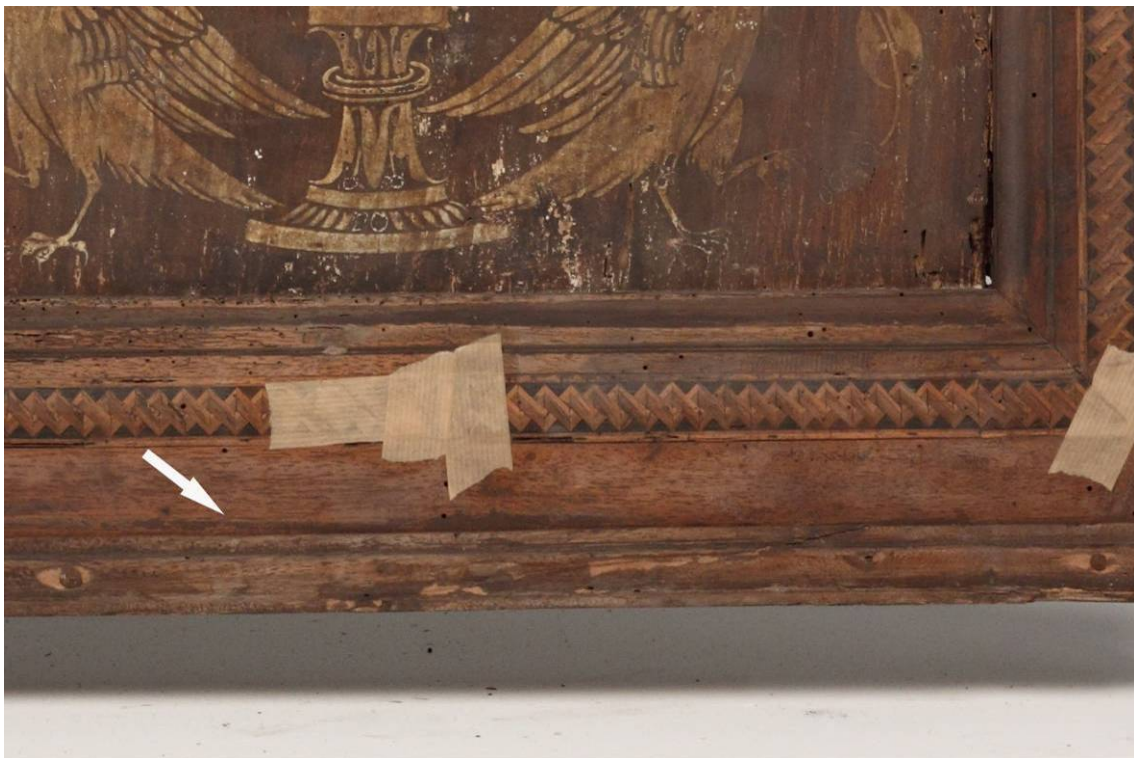
Blatt - Nr.:	30	Chorgestühl, italienisch / Kunstgewerbemuseum Berlin (Inv. Nr.: 1912,61)
Abb.		Position / Inhalt :
	124	Tafel V - Rückseite, oberer Querriegel - Feuchtigkeitsschaden
	125	Tafel IV, untere Rahmen - Schäden durch Feuchtigkeitseintrag

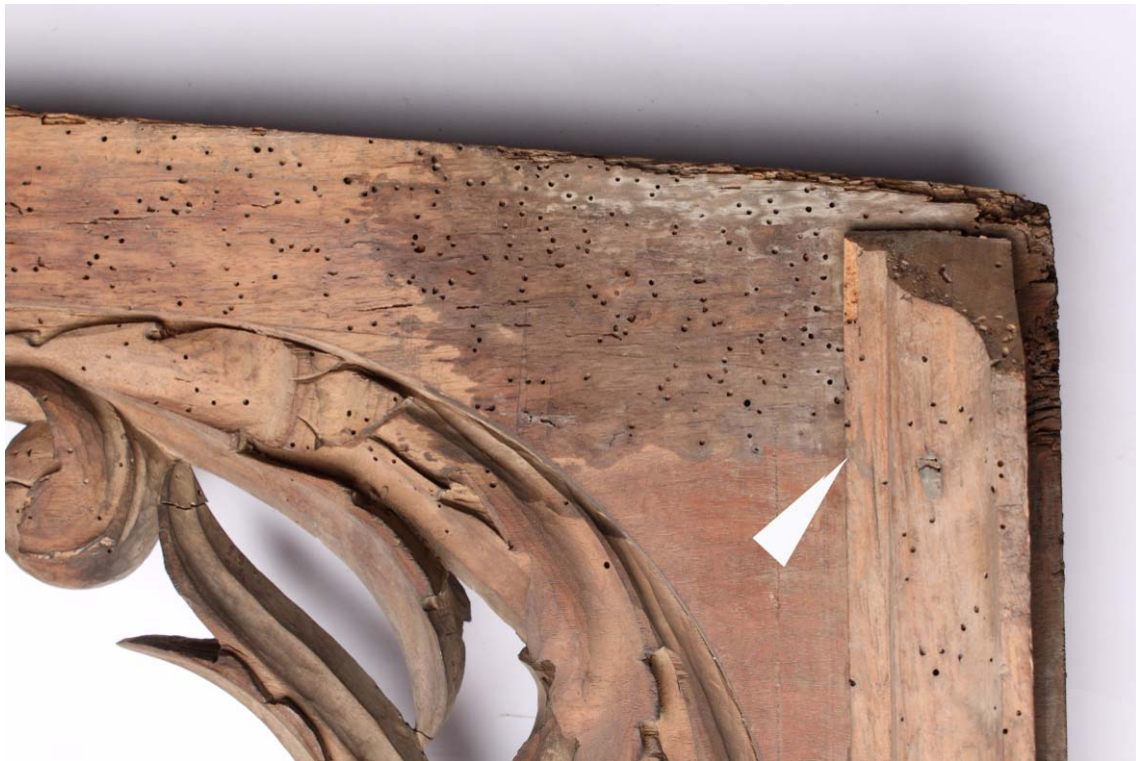
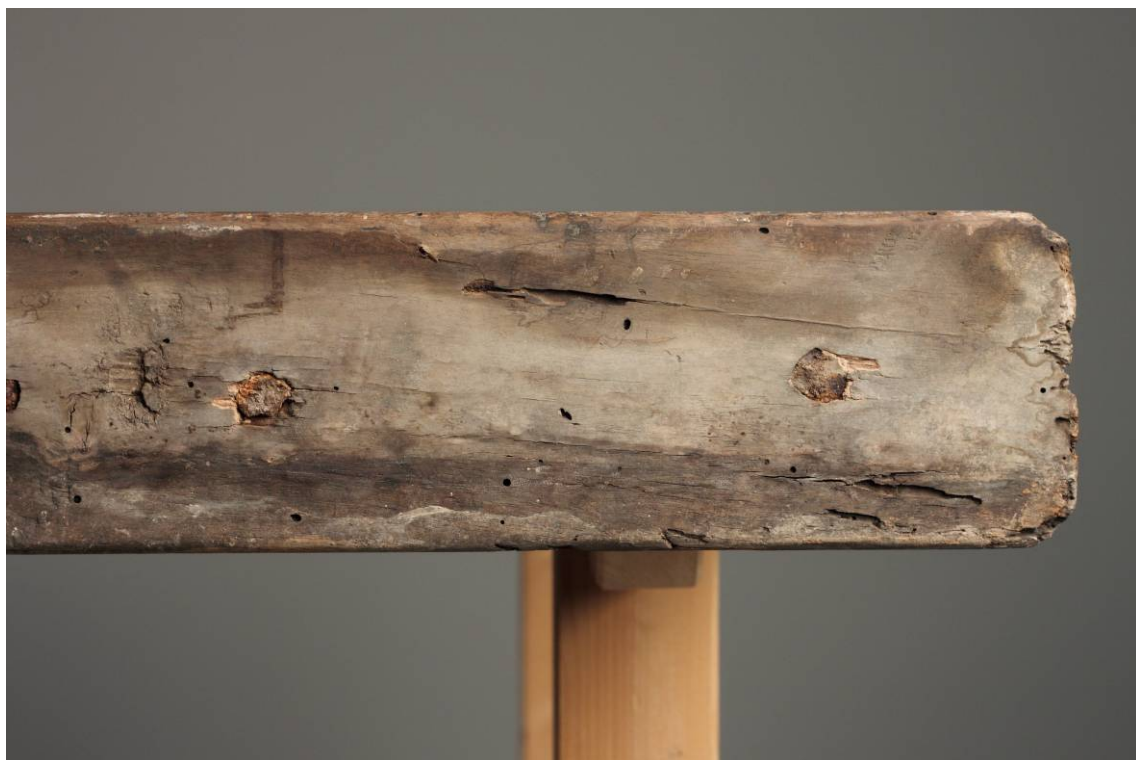
Blatt - Nr.:	31	Chorgestühl, italienisch / Kunstgewerbemuseum Berlin (Inv. Nr.: 1912,61)
Abb.		Position / Inhalt :
	126	l re 3 hb, linke Seite – Feuchtigkeitsränder, die nicht über das Profil laufen
	127	Rechtes Abschlusspaneel, Oberseite – Schäden durch Feuchtigkeitseintrag

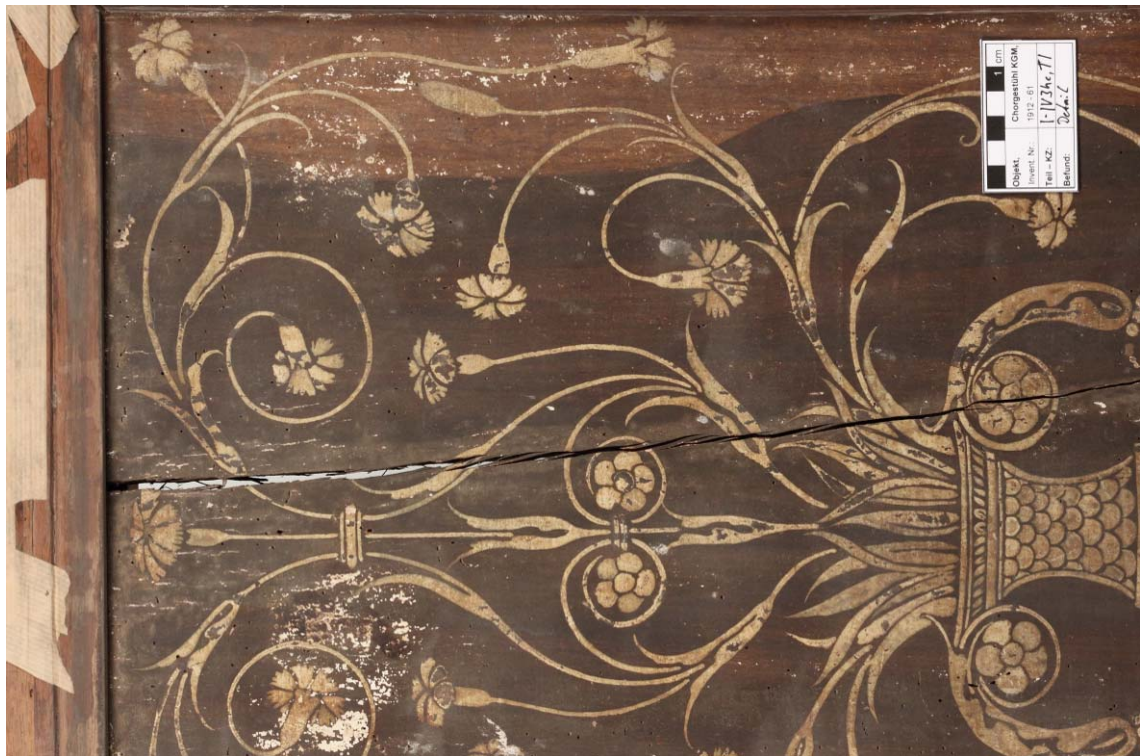
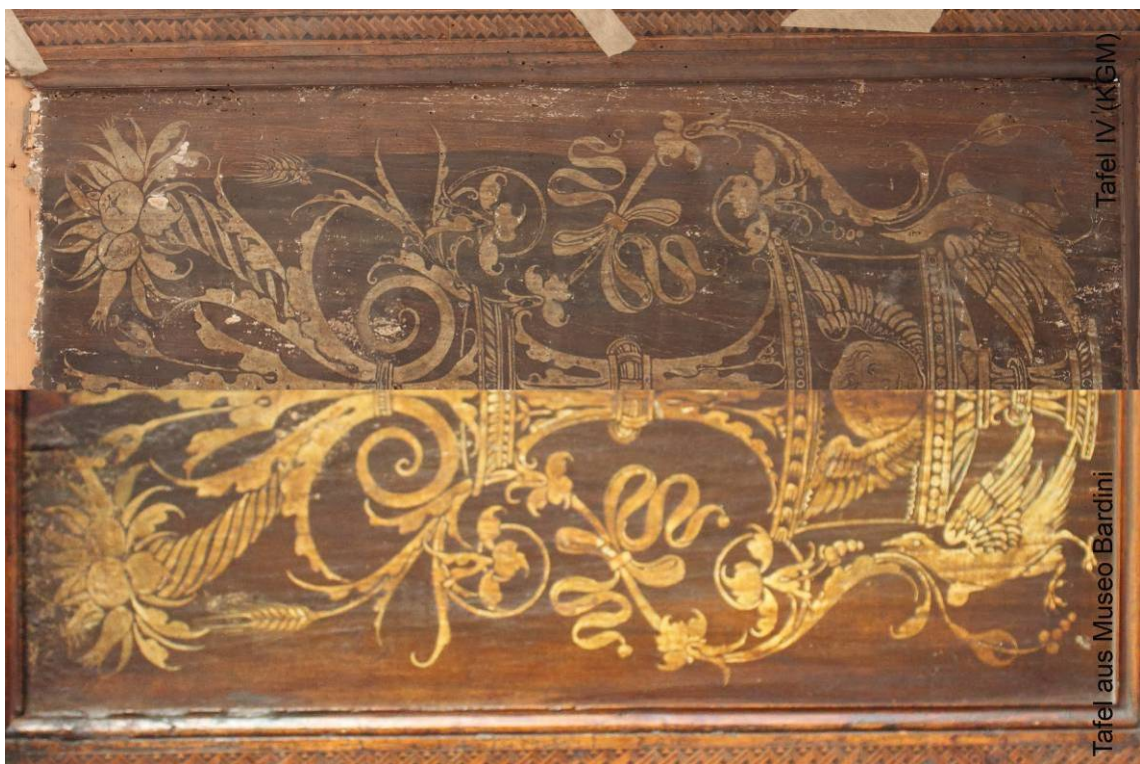
Blatt - Nr.:	41	Chorgestühl, italienisch / Kunstgewerbemuseum Berlin (Inv. Nr.: 1912,61)
Abb.		Position / Inhalt :
	146	Tafel I - Fehlstellen in der Farbfassung, Riss im Blindholz und der Fassung
	147	Motivvergleich der Tafel IV (KGM) und einer Tafel aus dem Museo Bardini

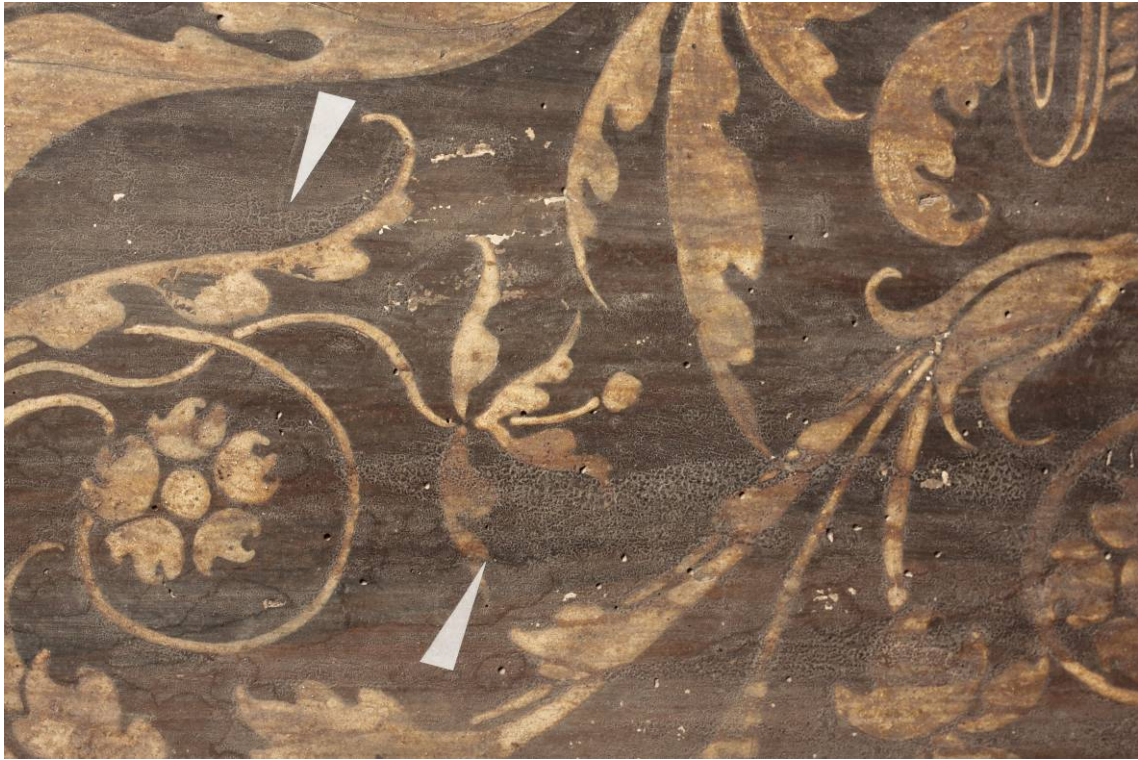
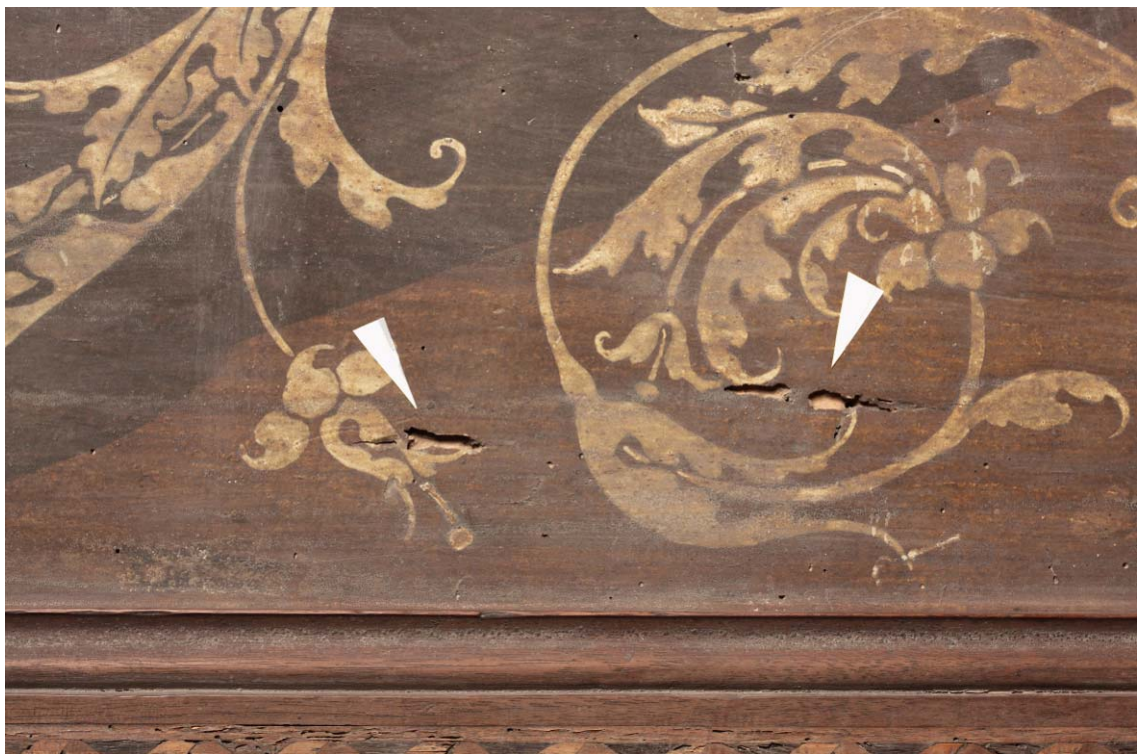
Blatt - Nr.:	42	Chorgestühl, italienisch / Kunstgewerbemuseum Berlin (Inv. Nr.: 1912,61)
Abb.		Position / Inhalt :
	148	Tafel VII - krepierter Überzug auf Malerei
	149	Tafel VIII - Austrittslöcher von Holzschädling

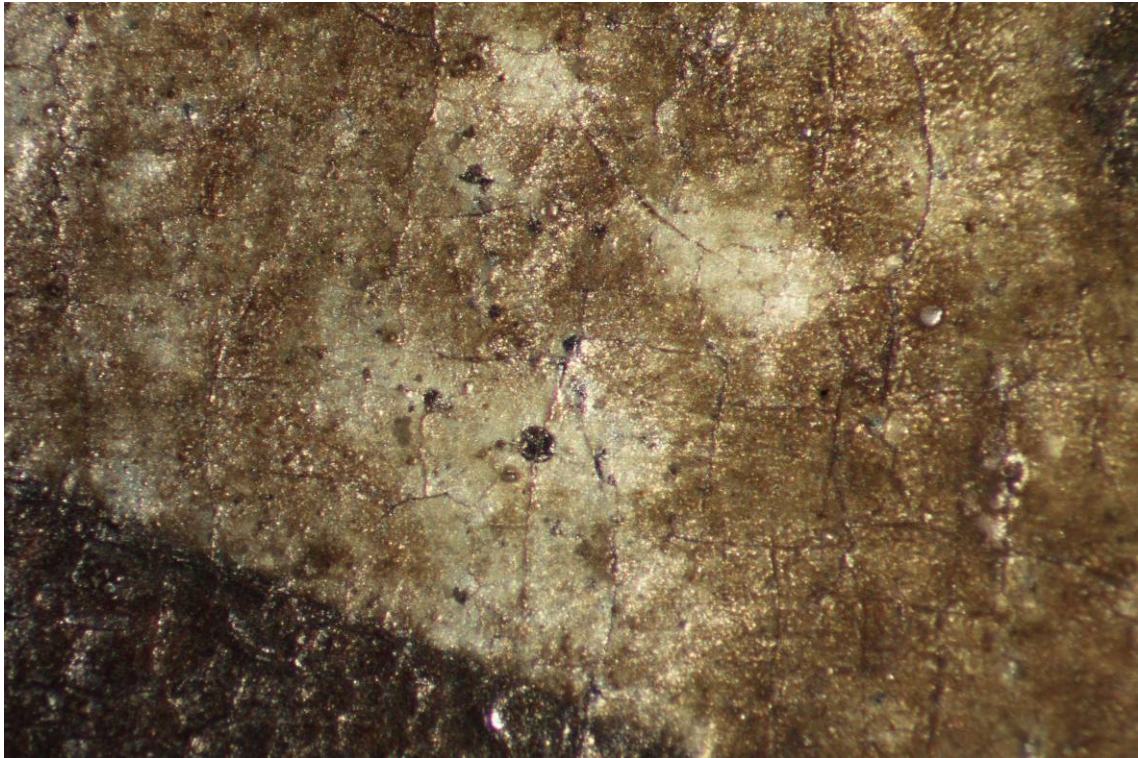
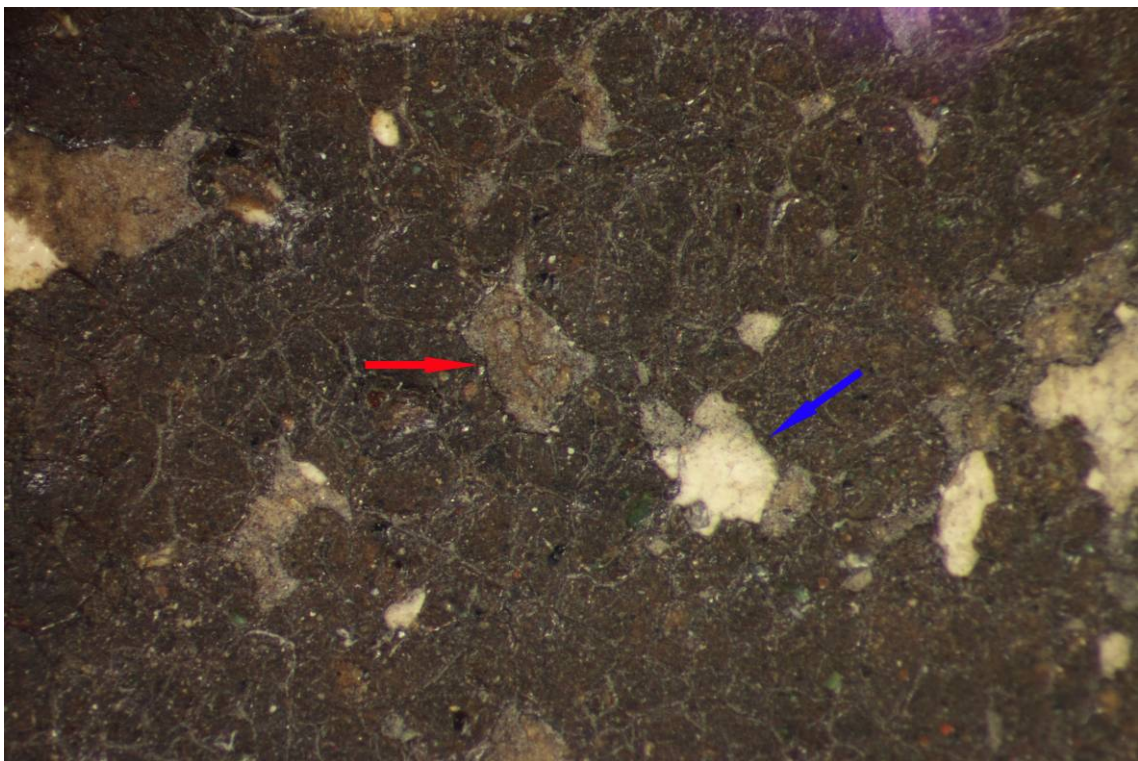
Blatt - Nr.:	47	Chorgestühl, italienisch / Kunstgewerbemuseum Berlin (Inv. Nr.: 1912,61)
Abb.		Position / Inhalt :
	158	Tafel VIII - durchgeriebene Bereiche des Überzugs auf der Fassung (25fache Vergrößerung)
	159	Tafel VIII – Fehlstellen in der Fassung, neuen (blau) und älteren (rot) Datums

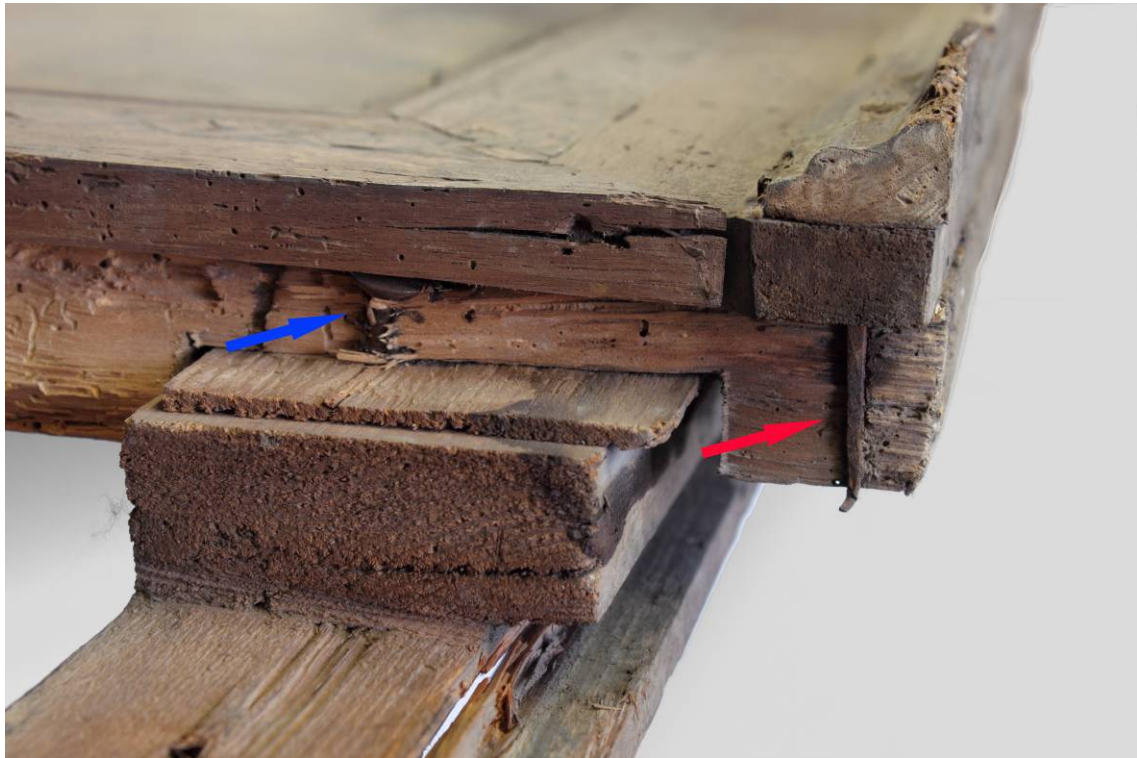
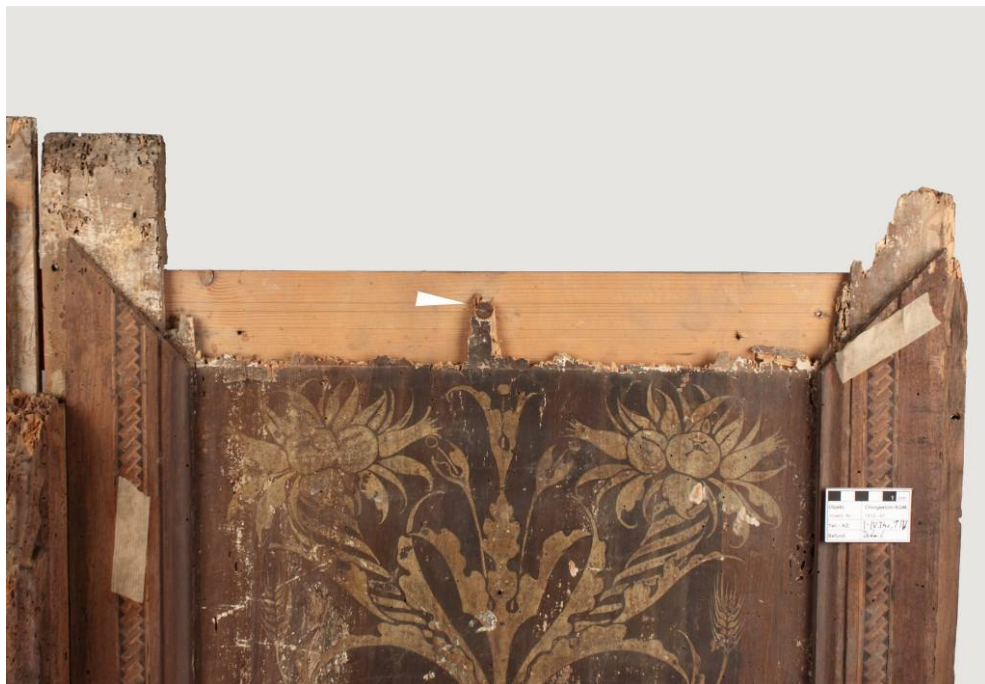
Blatt - Nr.:	53	Chorgestühl, italienisch / Kunstgewerbemuseum Berlin (Inv. Nr.: 1912,61)
Abb.		Position / Inhalt :
	169	Tafel V, rechter Rahmen - Verschraubung der Blindholzplatte mit Schlitzschraube (blau), Nagel zur Anbringung der Profilleiste (rot)
	170	Tafel IV - Verlust des oberen Rahmens, Schlitzschraube zur Befestigung des Stützkantholzes (weiß)

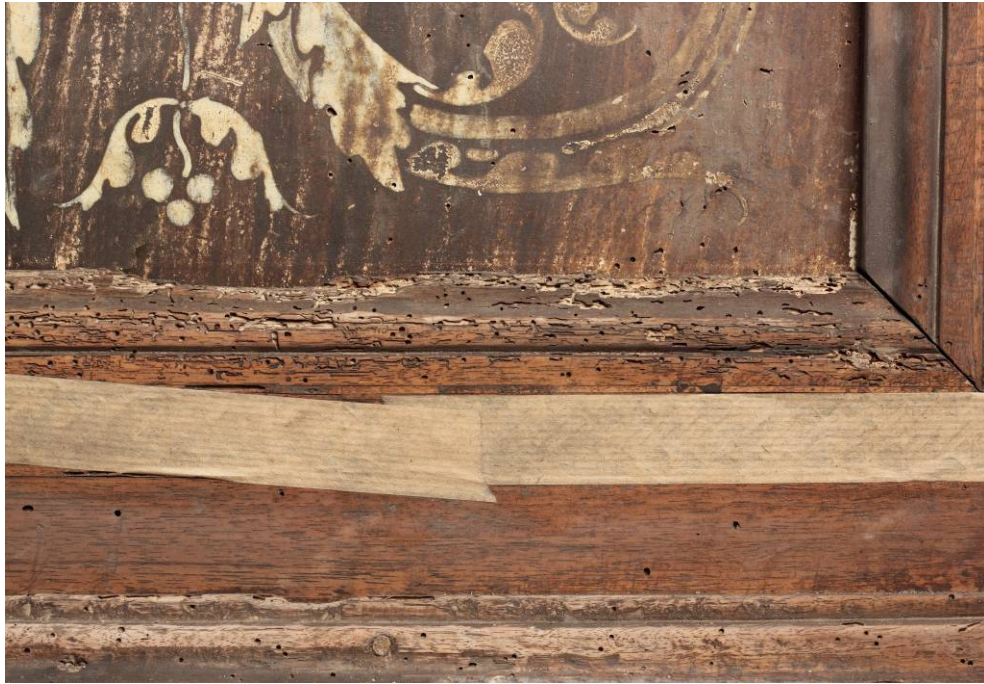
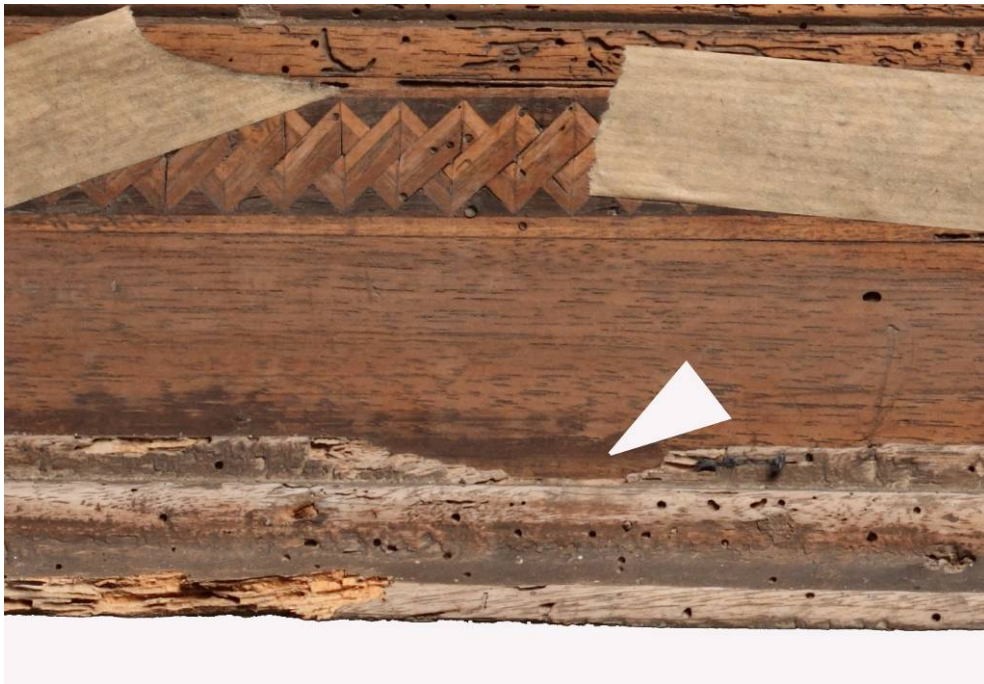
Blatt - Nr.:	54	Chorgestühl, italienisch / Kunstgewerbemuseum Berlin (Inv. Nr.: 1912,61)
Abb.		Position / Inhalt :
	171	Tafel II, unterer Rahmen - Holzschädlingsschaden beschränkt auf das obere Profil des Rahmenholzes
	172	Tafel II, unterer Rahmen - Feuchtigkeitseintrag oder Reinigungsversuch

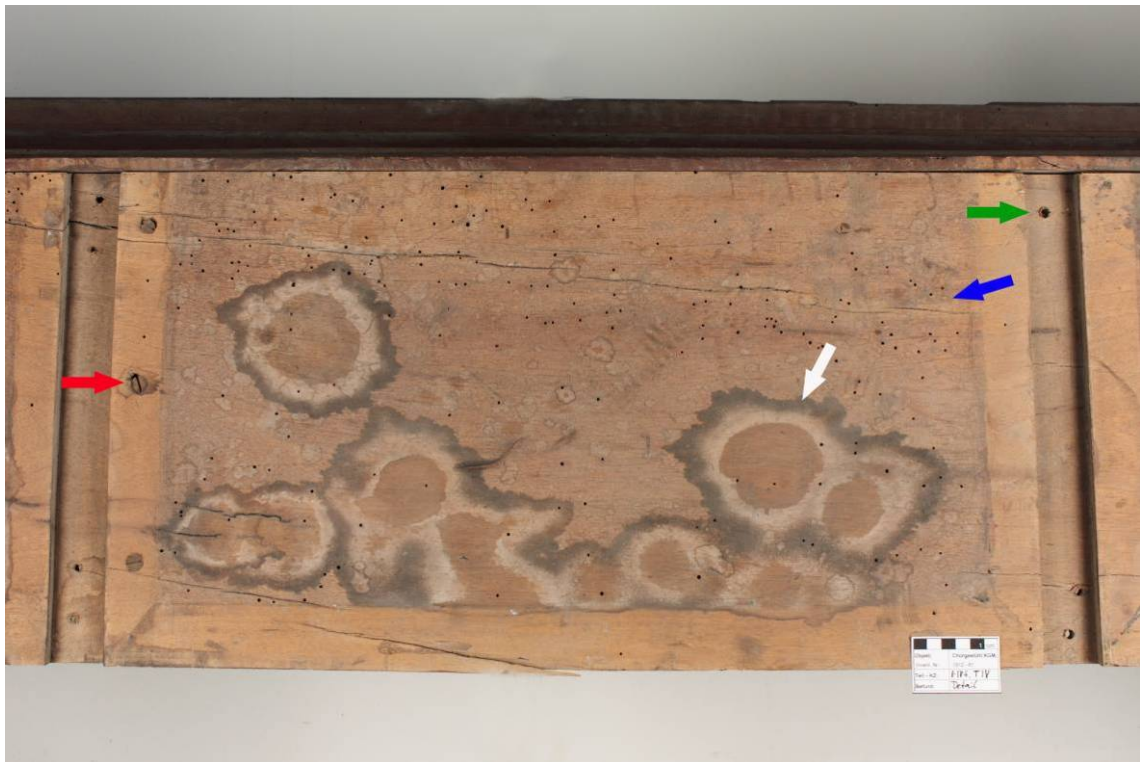
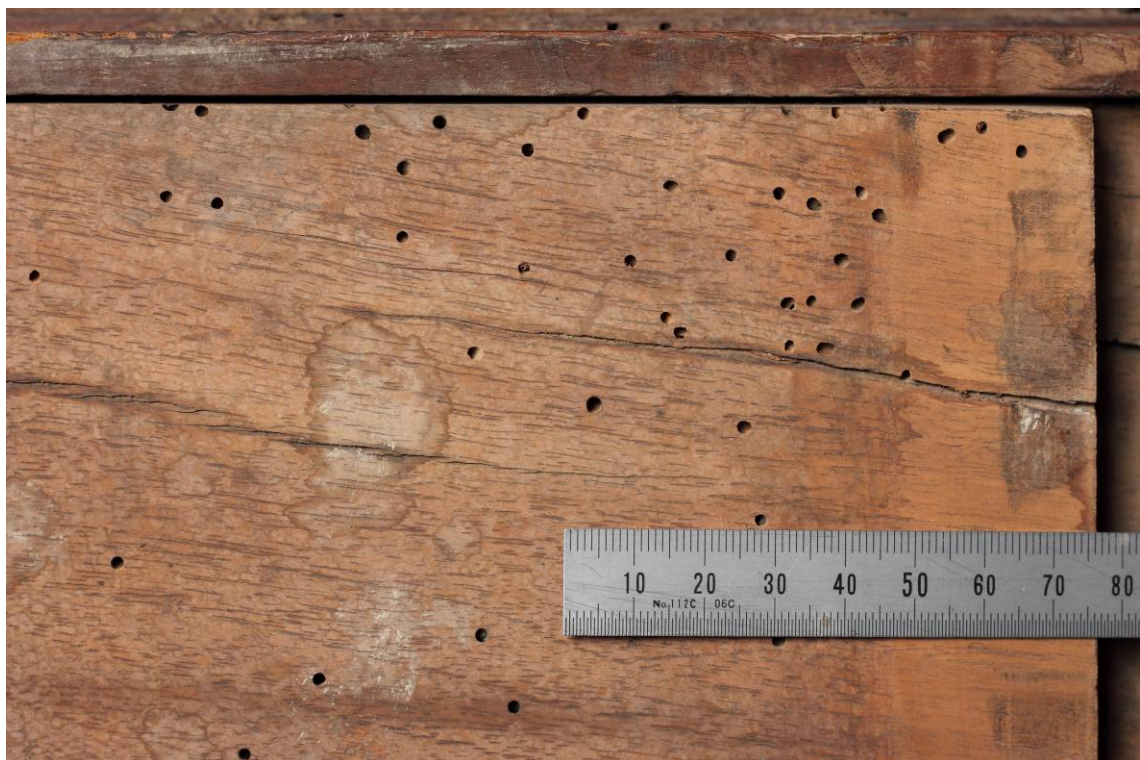
Blatt - Nr.:	56	Chorgestühl, italienisch / Kunstgewerbemuseum Berlin (Inv. Nr.: 1912,61)
Abb.		Position / Inhalt :
	175	Bodenbrett des Gesimses – Einfärbung sichtbarer Bereiche (blau), Verschraubungsloch zur Befestigung der Hochwange (grün), Schlitzschraube zur Befestigung der Stützkonstruktion im Inneren (rot), Stockflecken (weiß)
	176	Bodenbrett, Gesims – Holzschädlingsbefall, Ergänzung aus dem 19. Jh.
