Blatt - Nr.:	1	Chorgestühl, italienisch / Kunstgewerbemuseum Berlin (Inv. Nr.: 1912,61)
Abb.		Position / Inhalt :
	73	Tafel I – IV, Front - Vorzustand

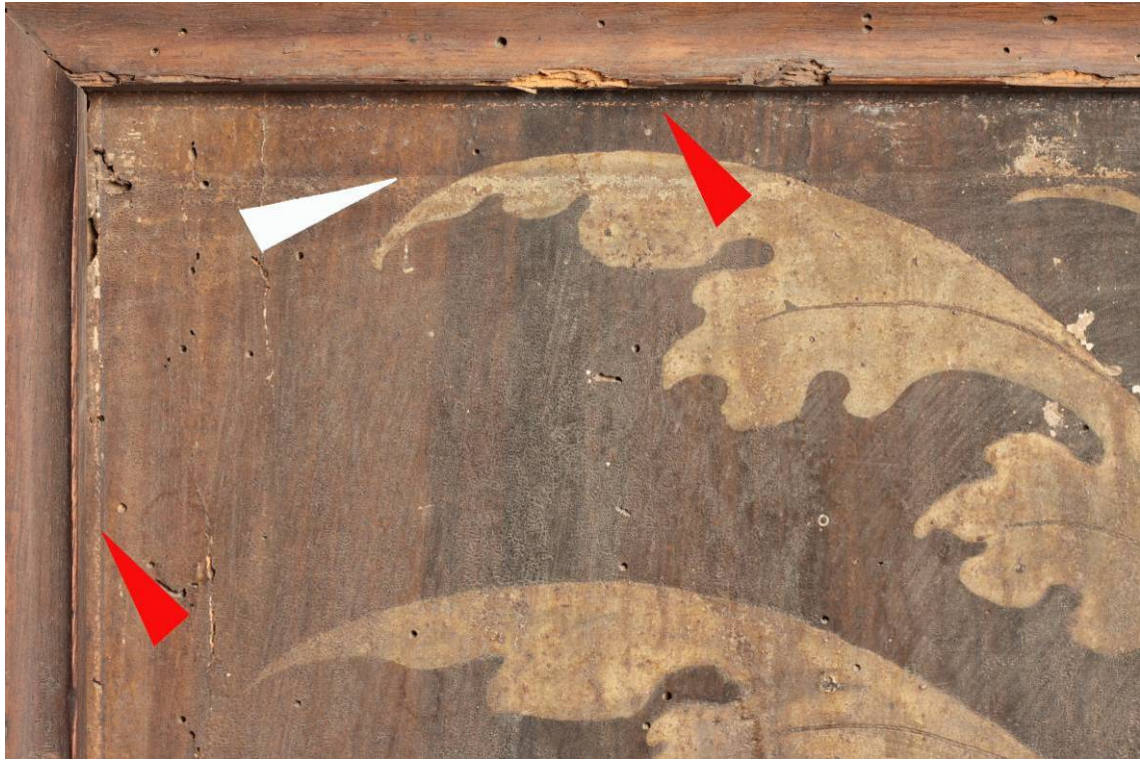
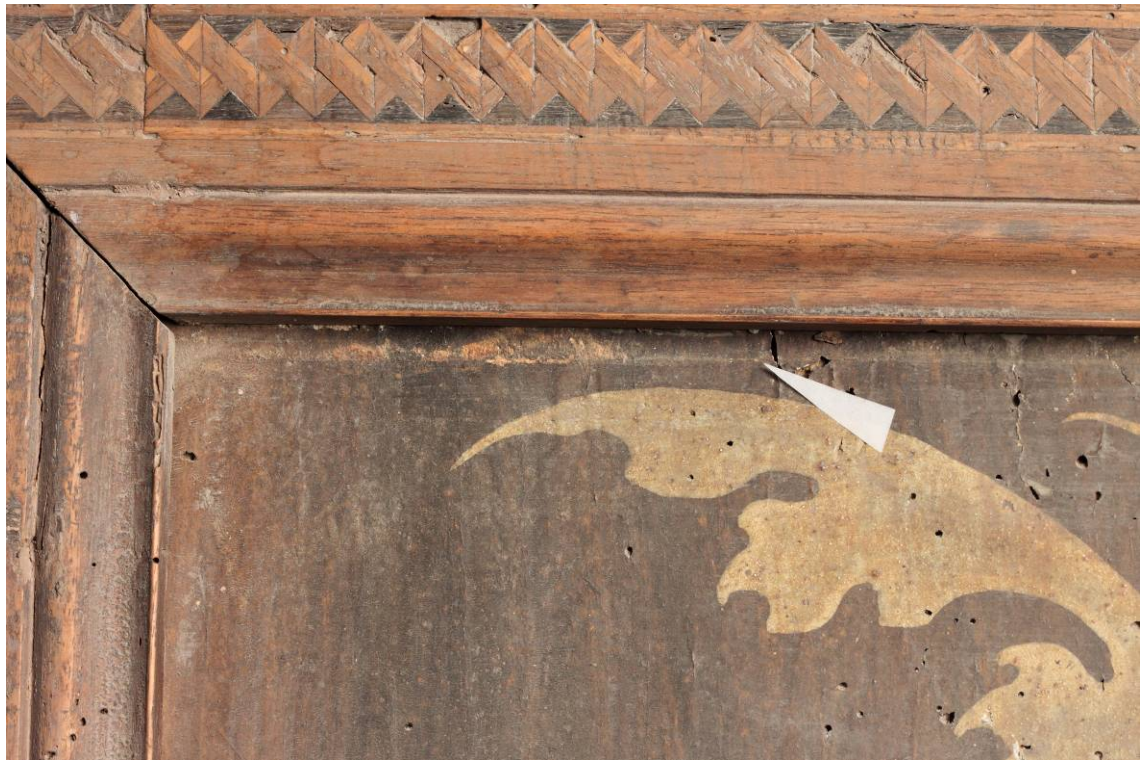
Blatt - Nr.:	57	Chorgestühl, italienisch / Kunstgewerbemuseum Berlin (Inv. Nr.: 1912,61)
Abb.		Position / Inhalt :
	177	Tafel VII - Farbunterschied im Firnis (weiß), Versatz der umlaufenden Rahmen (rot)
	178	Tafel VI – Versatz des oberen Rahmens

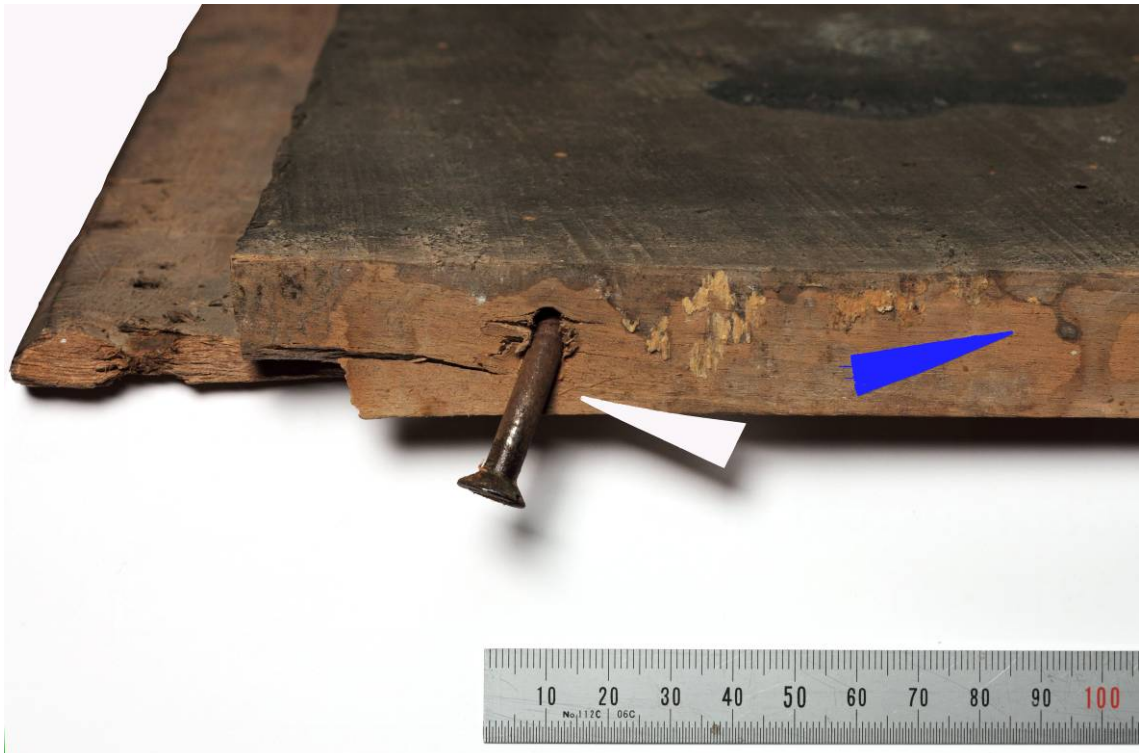
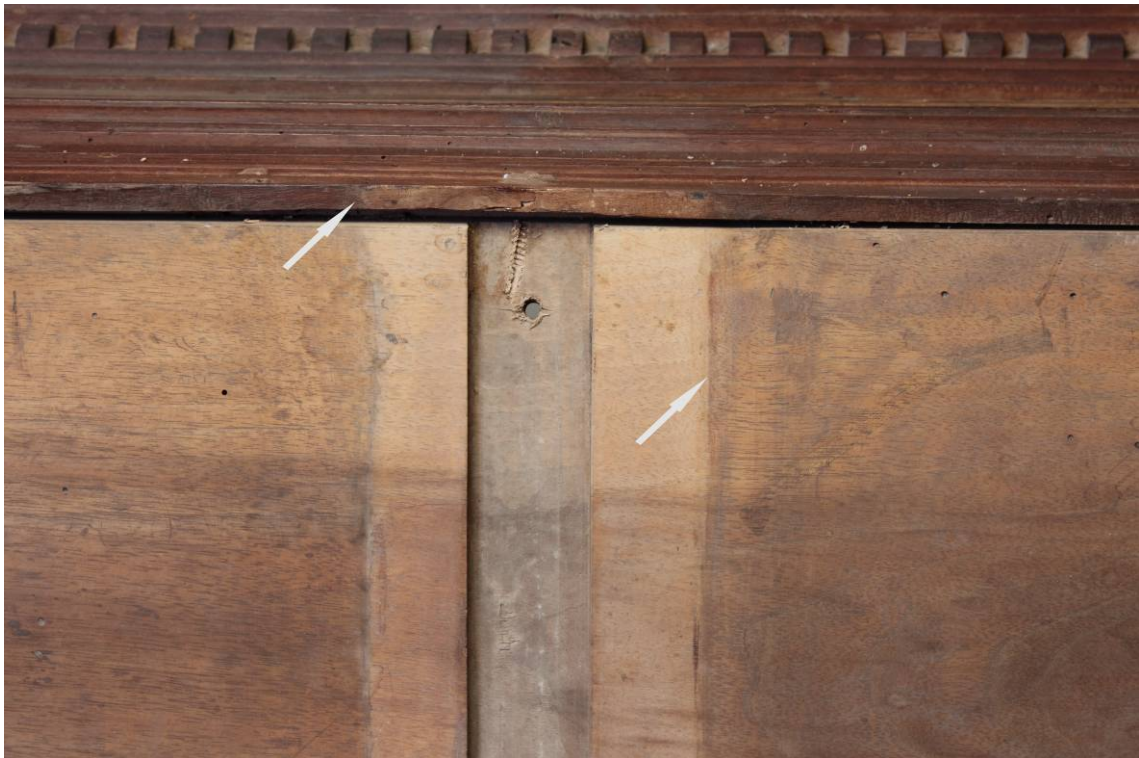
Blatt - Nr.:	59	Chorgestühl, italienisch / Kunstgewerbemuseum Berlin (Inv. Nr.: 1912,61)
Abb.		Position / Inhalt :
	181	Gesims, Bodenbrett - Schlitzschraube aus Stahl zur Befestigung der Rückwand (weiß), Farbränder einer wasserlöslichen Beize (blau)
	182	Bodenbrett über Tafel VIII – Einfärbung des unteren Profils und des Bodenbrettes

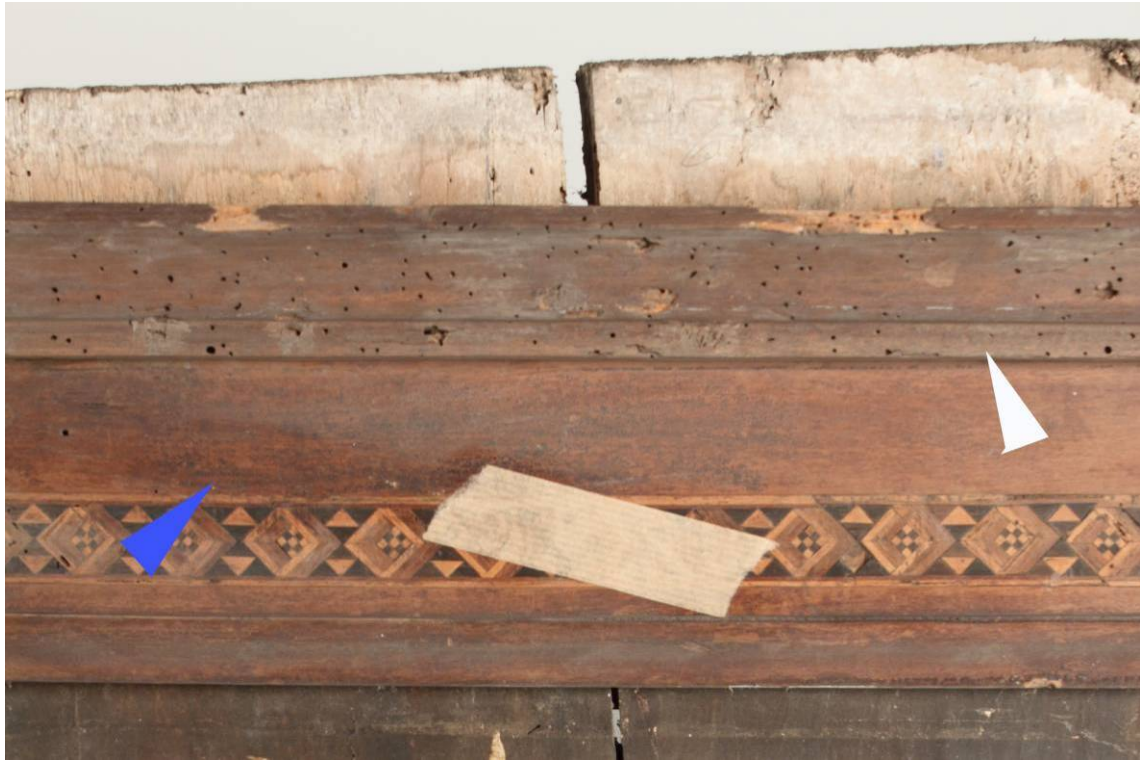
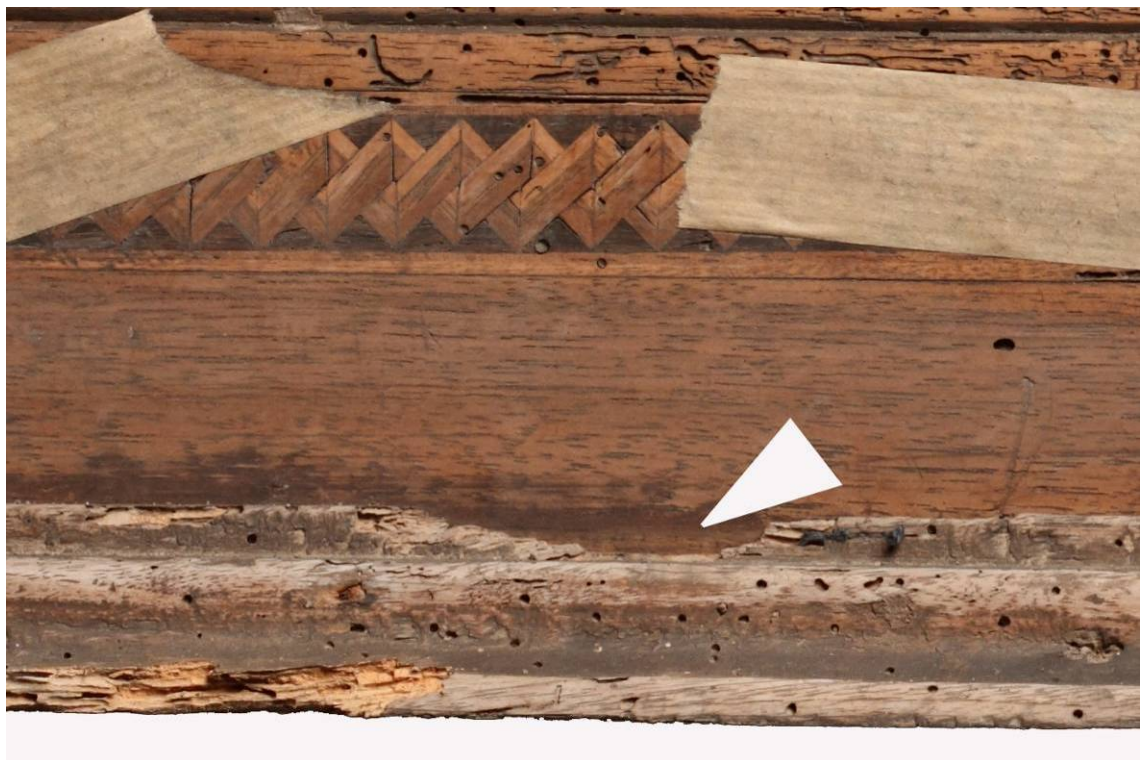
Blatt - Nr.:	60	Chorgestühl, italienisch / Kunstgewerbemuseum Berlin (Inv. Nr.: 1912,61)
Abb.		Position / Inhalt :
	183	Tafel III - Schädlingsbefall auf Profil beschränkt (weiß), krepierter Überzug (blau)
	184	Tafel II - Schädlingsbefall auf Profil beschränkt

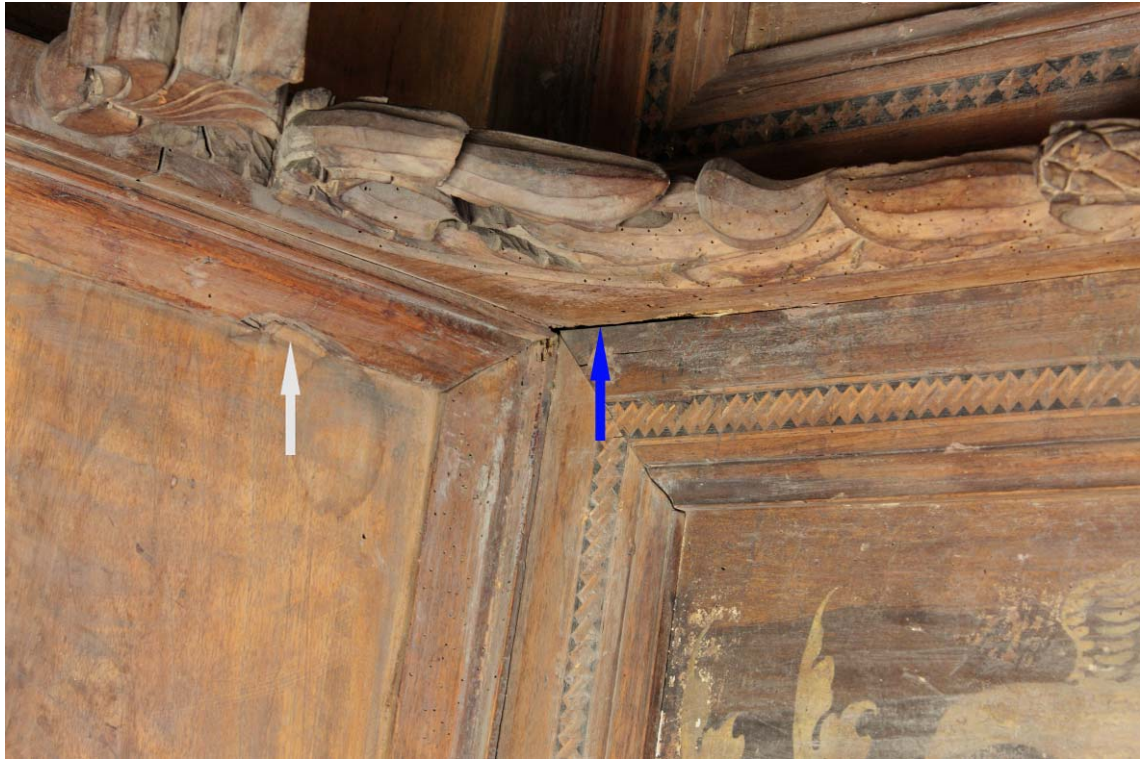
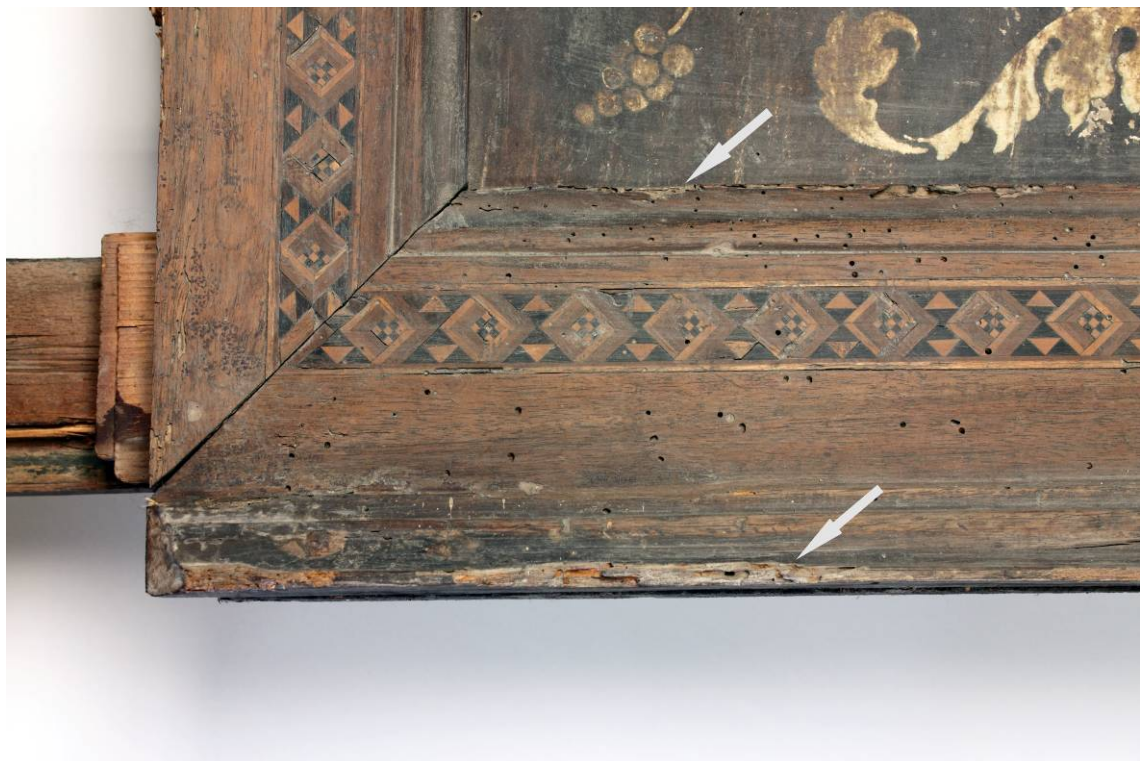
Blatt - Nr.:	62	Chorgestühl, italienisch / Kunstgewerbemuseum Berlin (Inv. Nr.: 1912,61)
Abb.		Position / Inhalt :
	186	Hochwange VII re 3 hb – Ausbruch am oberen Profil (weiß) und Fehlstelle an der Rückseite (blau)
	187	Tafel VI - Ausbrüche im Rahmen und Profil

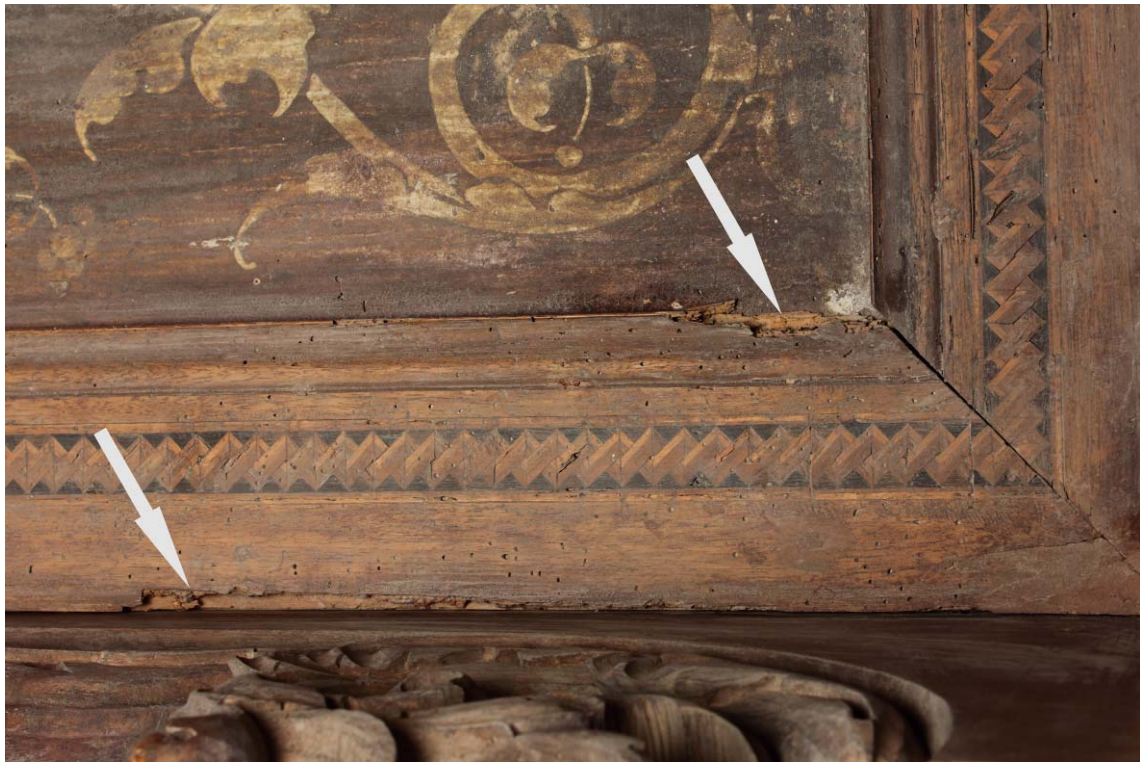
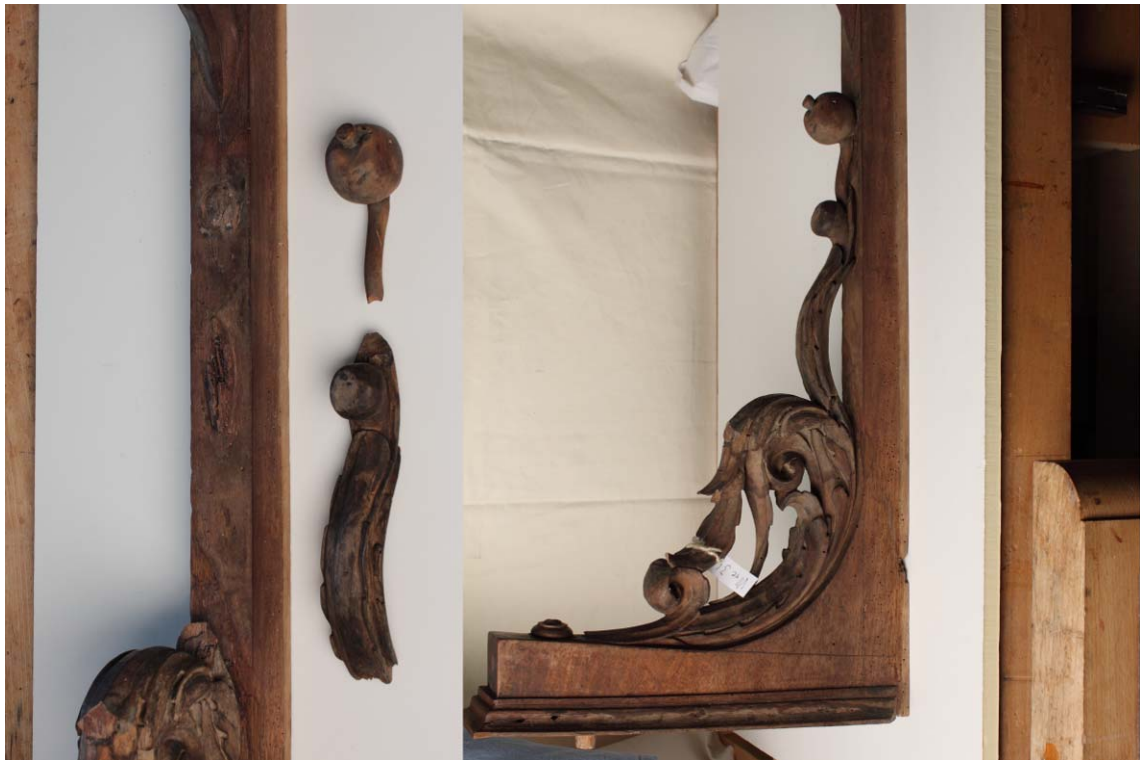
Blatt - Nr.:	63	Chorgestühl, italienisch / Kunstgewerbemuseum Berlin (Inv. Nr.: 1912,61)
Abb.		Position / Inhalt :
	188	Tafel VII - Ausbrüche im linken Rahmen
	189	Hochwange VII re 3 h – abgebrochenes Schnitzereielement und dessen Wiederanbringung
