**Karolingische Flechtwerksteine aus Laaser Marmor in Müstair
Bestandsaufnahme und Erhaltungskonzept**

Diplomarbeit
in der Studienrichtung
Konservierung und Restaurierung von Objekten aus Stein

vorgelegt von
Kati Friedmann
Potsdam, 6. März 2009

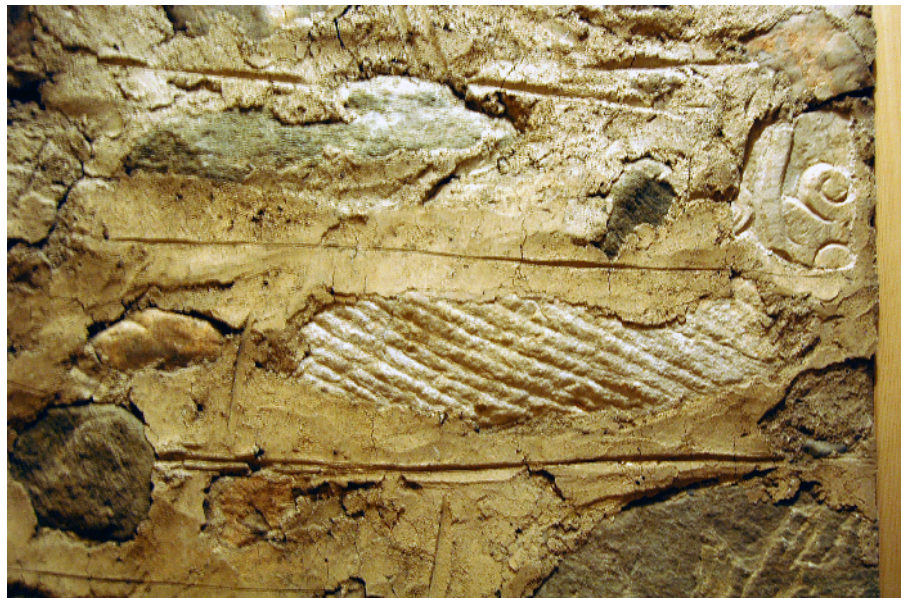
Abbildung 7: Ungeborgene Flechtwerksteine im romanischen Mauerwerk.

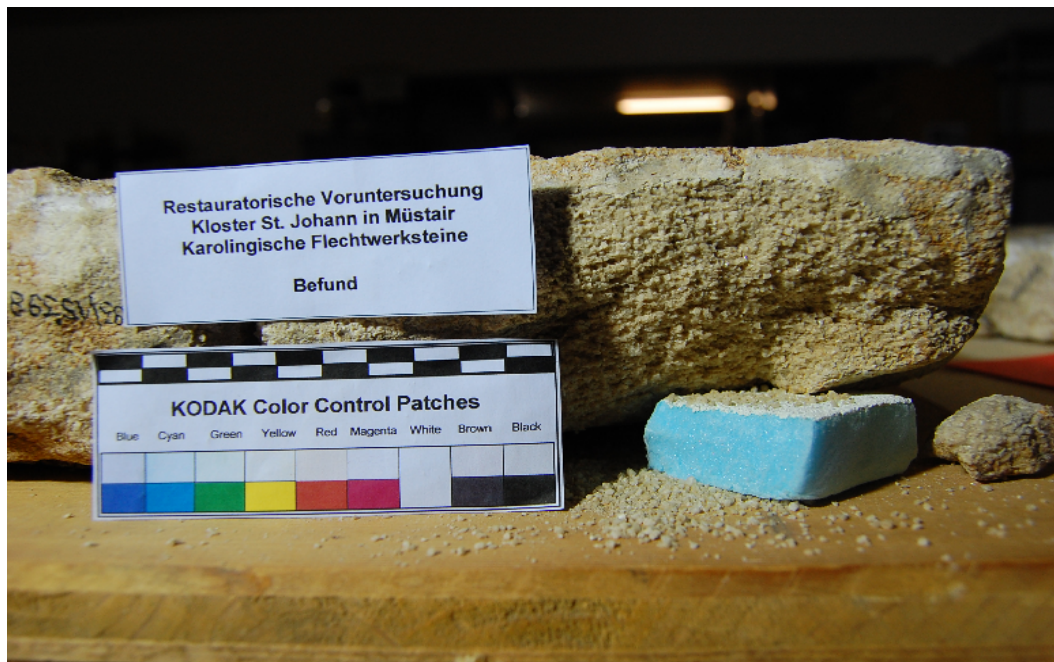
Abbildung 13: Abgrusender Bereich, bereits bis zu 6 cm sind von der Oberfläche zurückgewittert. Der Gesteinsverlust geschieht hier in hohem Tempo, wobei sich ganze Körner aus dem Gefüge herauslösen.

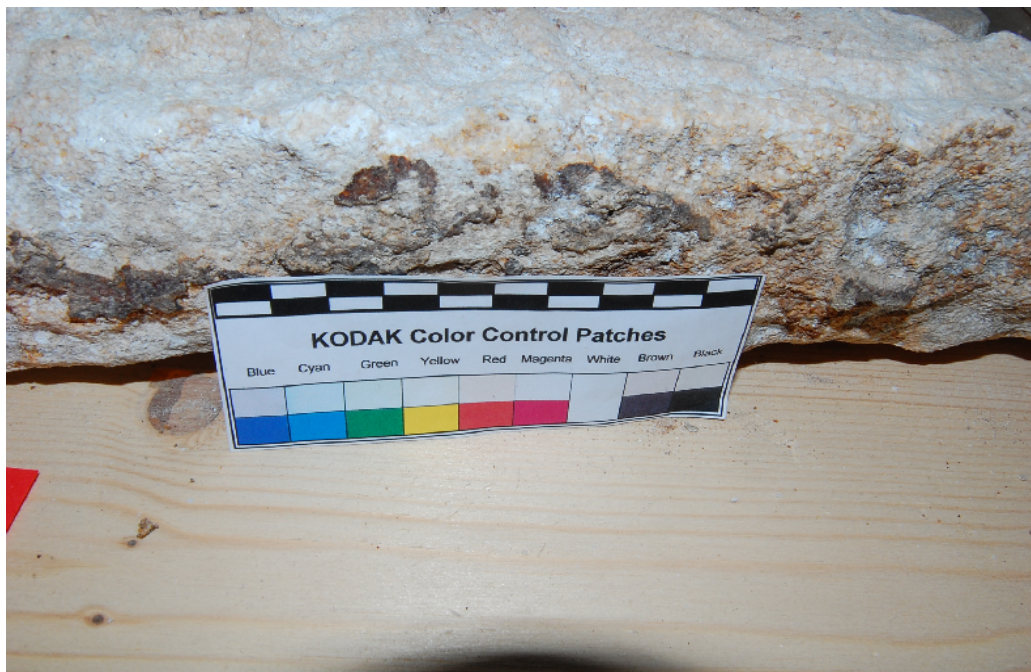
Abbildung 14: Kruste aus Calciumphosphat; ein Großteil der Kruste ist bereits abgängig. Aufgrund der relativ gleichmäßigen Ausprägung der sekundären Oberfläche scheint die Kruste jedoch oben aufzuliegen. Die darunter liegenden Bereiche sind spaltenparallel angelöst.

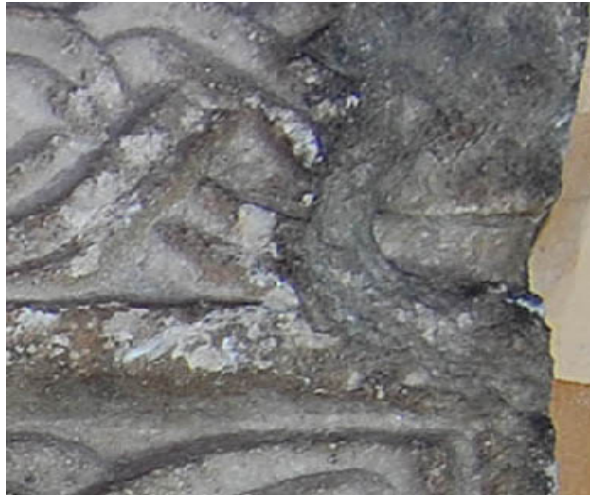
Abbildung 15: An diesem Dübelloch findet sich ein Ausbruch. Dieser ist vermutlich beim Abbruch der ursprünglichen Konstruktion durch Auseinanderhebeln der Verbindung am Dübel entstanden. Inventarnummer: M89/10'662, Bauteil: Mo 2b oder Mo 1b.

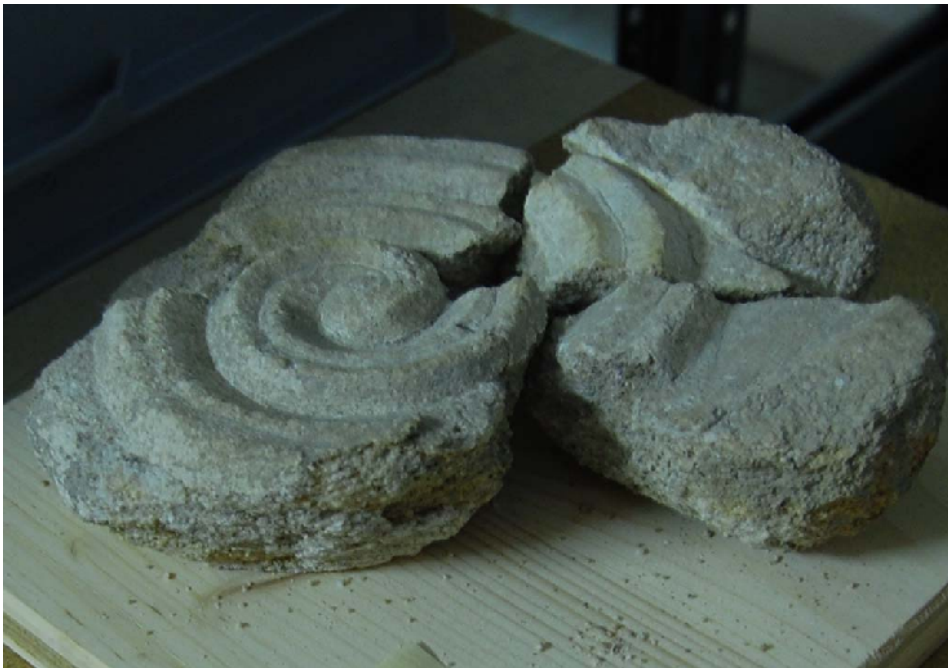
Bei dieser Probe handelt es sich um abgängiges Material einer Volute, bei der sich noch immer Körner aus dem Verband lösen. Die Volute ist frei von Mörtelresten. Das Fundjahr ist 1985 und der Fundort ist unbekannt.

Abbildung 16: Volute Pla 24 (Inventarnummer M85/51'146) das Lockermaterial dieser Fragmente wurde für die Ionenchromatographie verwendet. Das Fragment zeigt noch immer ein sehr starkes Abgrusen.

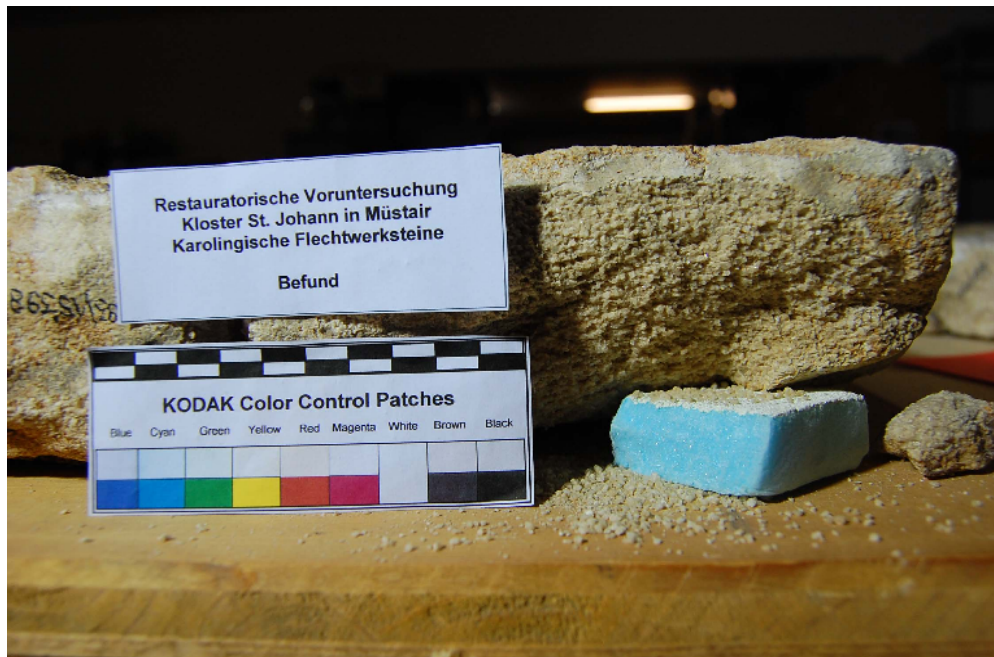
Abbildung 18: Mo 1b (Inventarnummer: M93/15'398). Das Lockermaterial wurde für die Ionenchromatographie verwendet. Das Fragment ist an vielen Bereichen sehr stark abgrusend.

Die Probe Mo 1b wies eine auffällig hohe Chloridbelastung auf, und auch der Anteil an Calcium ist sehr hoch. Der Zusammenhang zwischen Salzbelastung und Fundort ist hier sehr eindeutig. Die Zusammensetzung von menschlichem Urin und dem Ionengehalt der Probe ähneln sich. Lediglich der Natriumgehalt der Probe ist verhältnismäßig geringer als bei Urin.

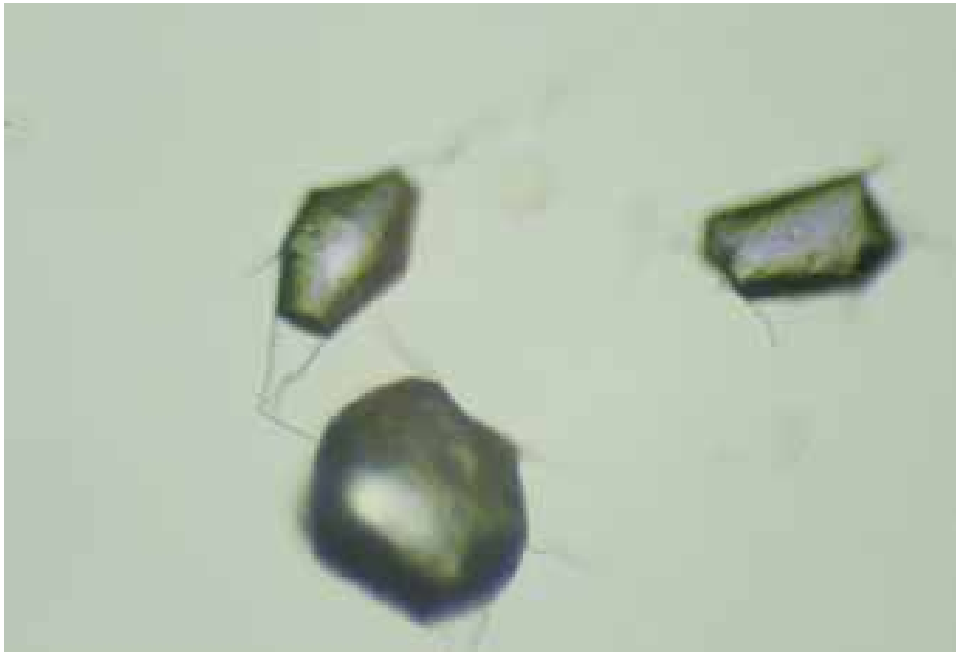
Abbildung 21: Rückstand nach dem Auflösen des Partikels in Salzsäure, vermutlich ölige Bestandteile einer früheren Maßnahme (Probe P06, Objektiv: 20er; Bildbreite 440µm).

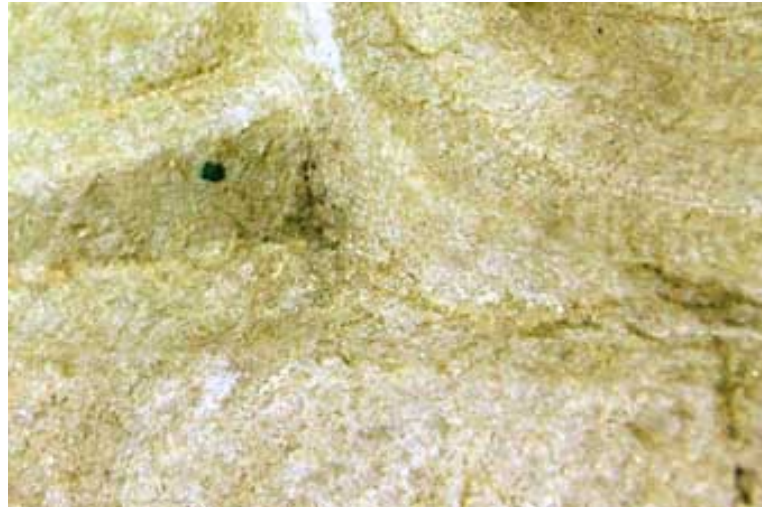
Abbildung 23: Türkisfarbener Farbreist auf einem Fragment, es könnte sich um Azurit handeln.

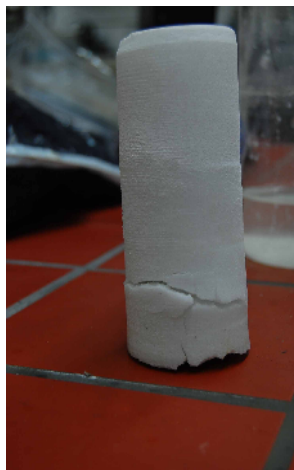
Abbildung 37: Bohrkern nach der erzwungenen Versalzung: Rissbildung in etwa 2cm Höhe, in diesem Bereich lag eine vollständige Gefügezerstörung vor.

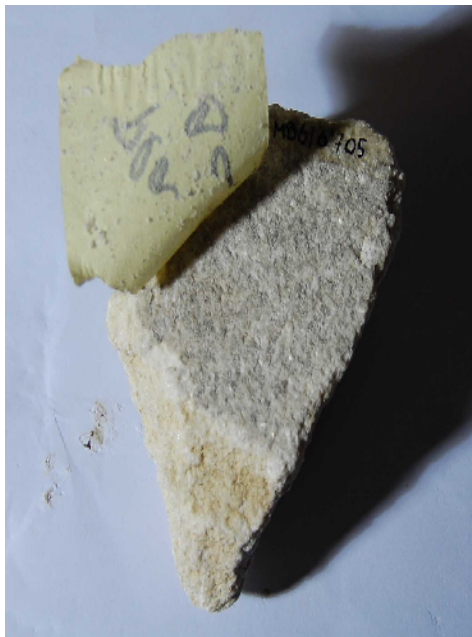
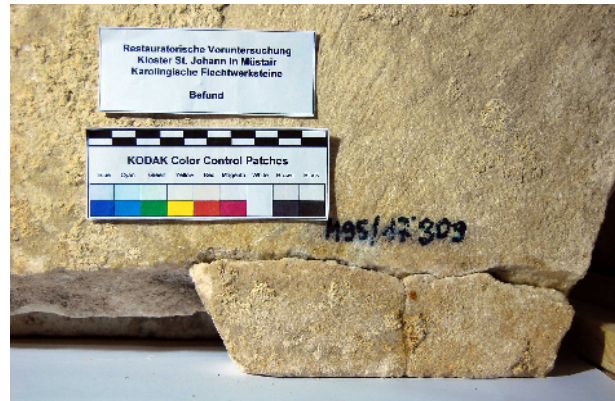
Abbildung 41: Gesteinsverlust durch die Verwendung von Klebeband zur Kennzeichnung, Inv.:M86/6'705.
