## 7.3 Effloreszenzdokumentation

# Alte Nationalgalerie in Berlin – Freitreppe

01.07.2015

<b>Thema</b>	Dokumentation der Ausblühungen
<b>Bauherr</b>	Alte Nationalgalerie Skulpturenrestaurierung Bodestraße 1- 3, 10178 Berlin
<b>Bearbeitungszeitraum</b>	Januar bis August 2015
<b>Bearbeitung</b>	BA.- Rest. (FH) David Ohnmeiß
<b>Planung</b>	BA.- Rest. (FH) David Ohnmeiß
<b>Denkmalpflege Betreuung</b>	-

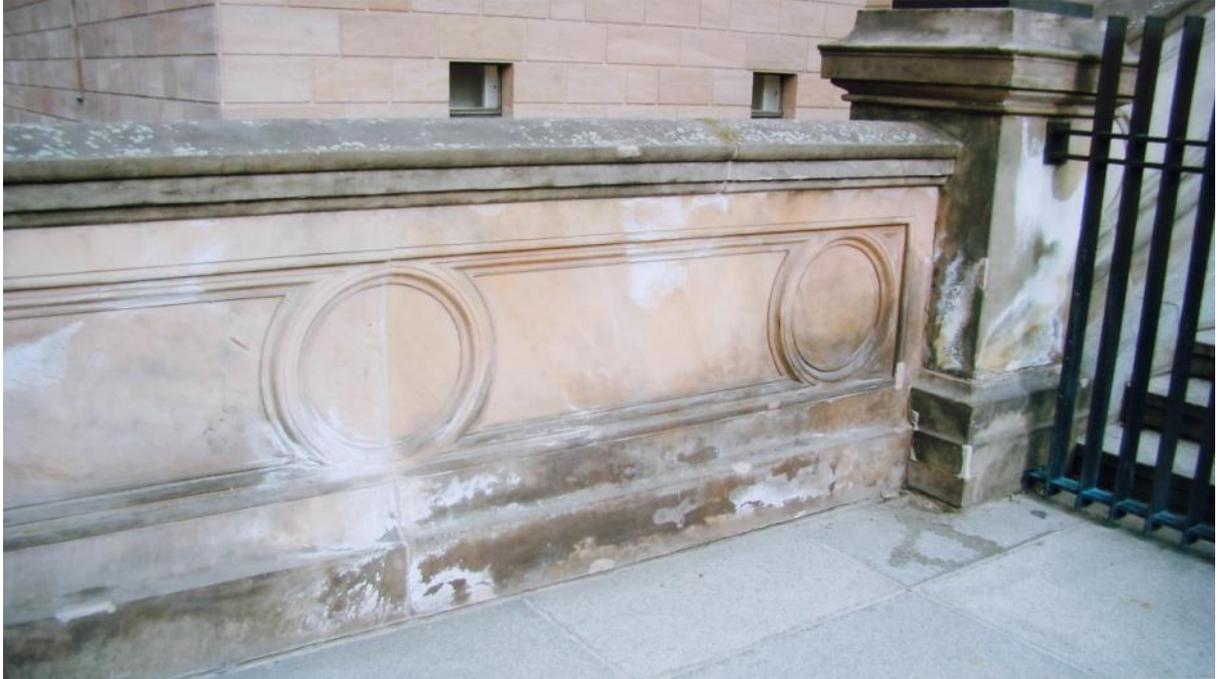
**2010; Bauteil C**

<b>Bild-Nr.</b>	01
<b>Beschreibung</b>	Starke Ausblühungen von Postament zu Brüstungsplatten
<b>Ansicht</b>	Bauteil C und BP von Süden
<b>Material Substrat</b>	Brüstungsplatten, Nebraer Sandstein; Postament Postaer Sandstein
<b>Temp. / Luftf.</b>	o. A.
<b>Licht</b>	Tageslicht/ Sonnig
<b>Original-Archiv-Nr.</b>	C_2014
<b>Aufnahmedatum</b>	vor 2010
<b>Bildaufnahme</b>	Alexandra Czarnecki

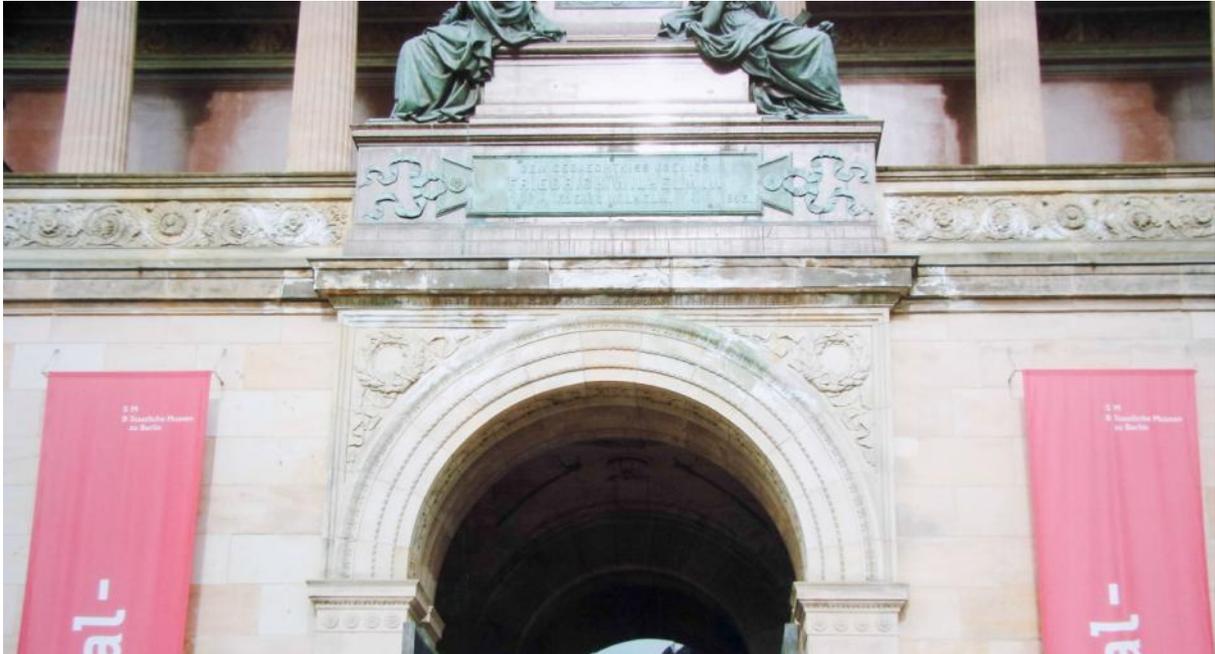
**2010; Eingang**

<b>Bild-Nr.</b>	02
<b>Beschreibung</b>	starke Ausblühungen an den Gesimsen und Brüstungsplatten
<b>Ansicht</b>	Bauteil T und U von Süden
<b>Material Substrat</b>	Brüstungsplatten aus Postaer SS, Gesimssteine aus Nebraer SS
<b>Temp. / Luftf.</b>	o. A.
<b>Licht</b>	Tageslicht/ Sonnig
<b>Original-Archiv-Nr.</b>	Eingang_2014
<b>Aufnahmedatum</b>	vor 2010
<b>Bildaufnahme</b>	Alexandra Czarnecki

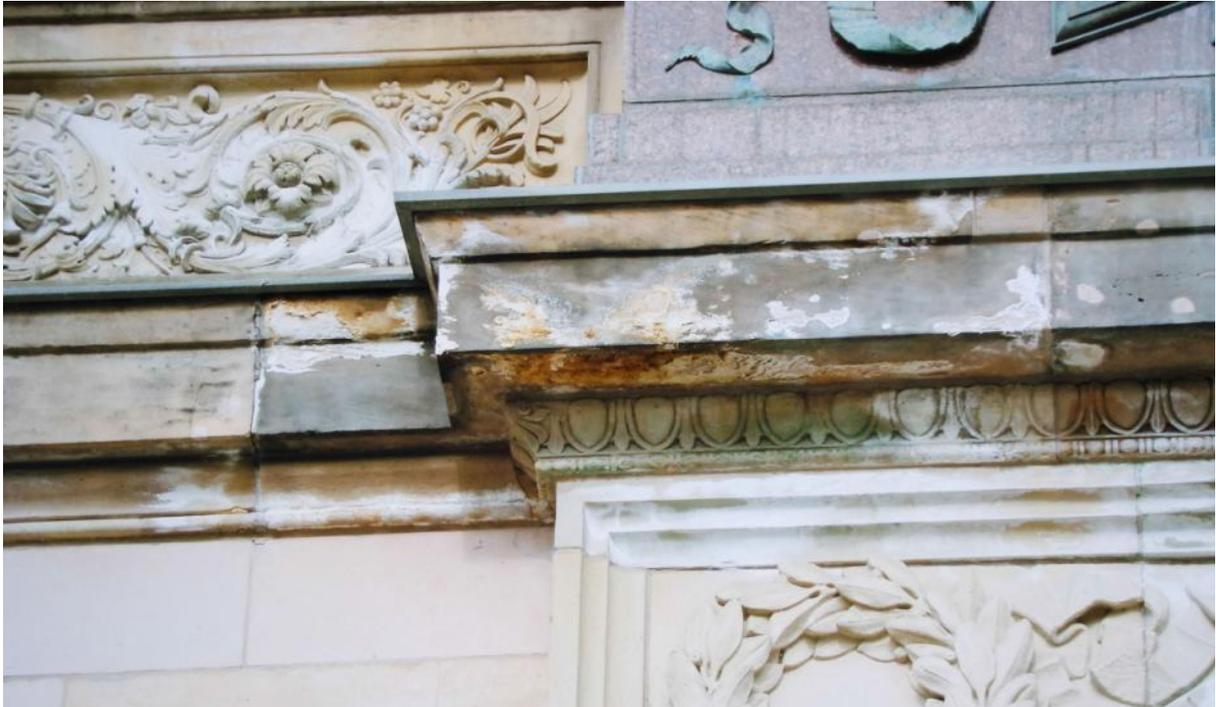
**2010; Eingang**

<b>Bild-Nr.</b>	03
<b>Beschreibung</b>	starke Ausblühungen an den Gesimsen und Brüstungsplatten
<b>Ansicht</b>	Bauteil T von Süden
<b>Material Substrat</b>	Brüstungsplatten aus Postaer SS, Gesimssteine aus Nebraer SS
<b>Temp. / Luftf.</b>	o. A.
<b>Licht</b>	Tageslicht/ Sonnig
<b>Original-Archiv-Nr.</b>	Eingang_Detail_2014
<b>Aufnahmedatum</b>	vor 2010
<b>Bildaufnahme</b>	Alexandra Czarnecki

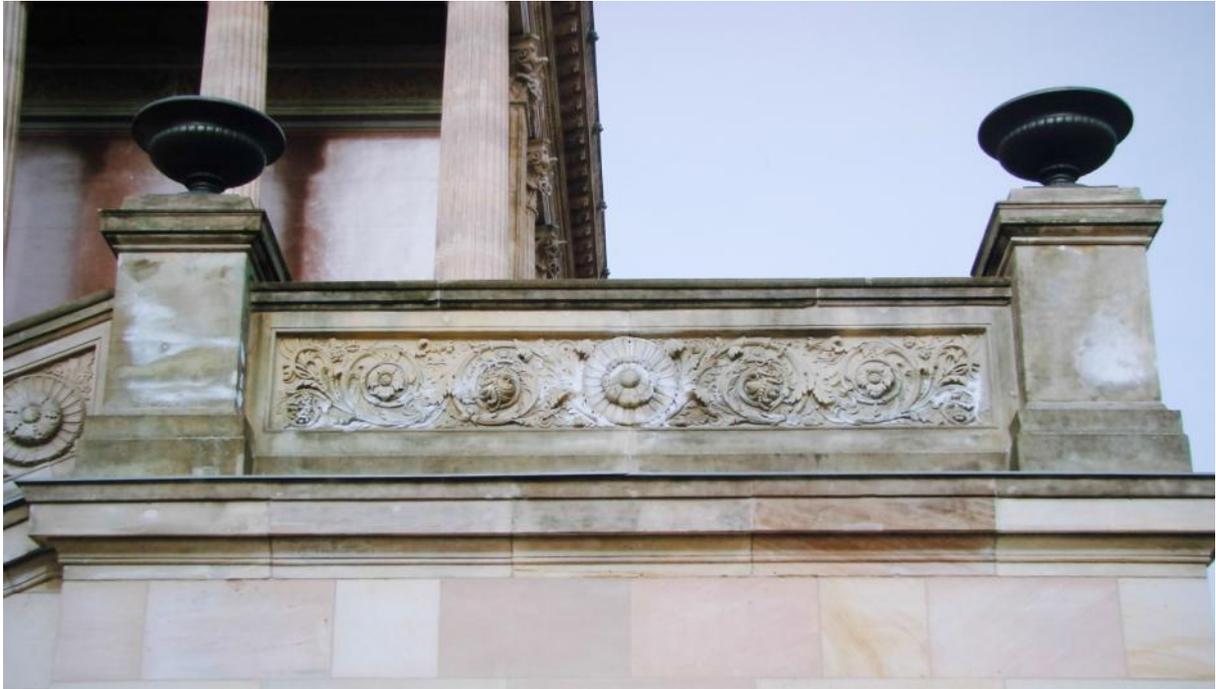
**2010; Bauteil K**

<b>Bild-Nr.</b>	04
<b>Beschreibung</b>	starke Ausblühungen an den Brüstungsplatten
<b>Ansicht</b>	Bauteil K von Süden
<b>Material Substrat</b>	Brüstungsplatten aus Postaer SS
<b>Temp. / Luftf.</b>	o. A.
<b>Licht</b>	Tageslicht/ Sonnig
<b>Original-Archiv-Nr.</b>	K_2014
<b>Aufnahmedatum</b>	vor 2010
<b>Bildaufnahme</b>	Alexandra Czarnecki

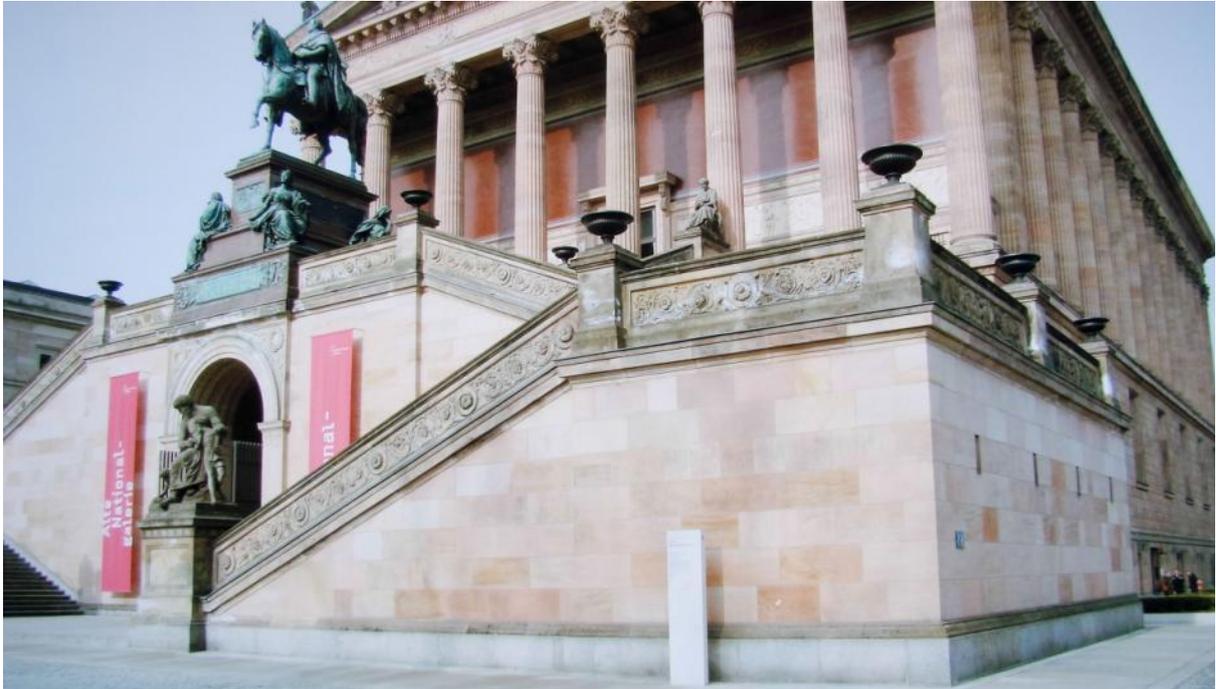
**2010; Ostflügel**

<b>Bild-Nr.</b>	05
<b>Beschreibung</b>	Ausblühungen an den Postamenten der Ostseite
<b>Ansicht</b>	Ostflügel von Süden
<b>Material Substrat</b>	Brüstungsplatten und Postamente aus Postaer SS
<b>Temp. / Luftf.</b>	o. A.
<b>Licht</b>	Tageslicht/ Sonnig
<b>Original-Archiv-Nr.</b>	LP_MP_NP_2014
<b>Aufnahmedatum</b>	vor 2010
<b>Bildaufnahme</b>	Alexandra Czarnecki

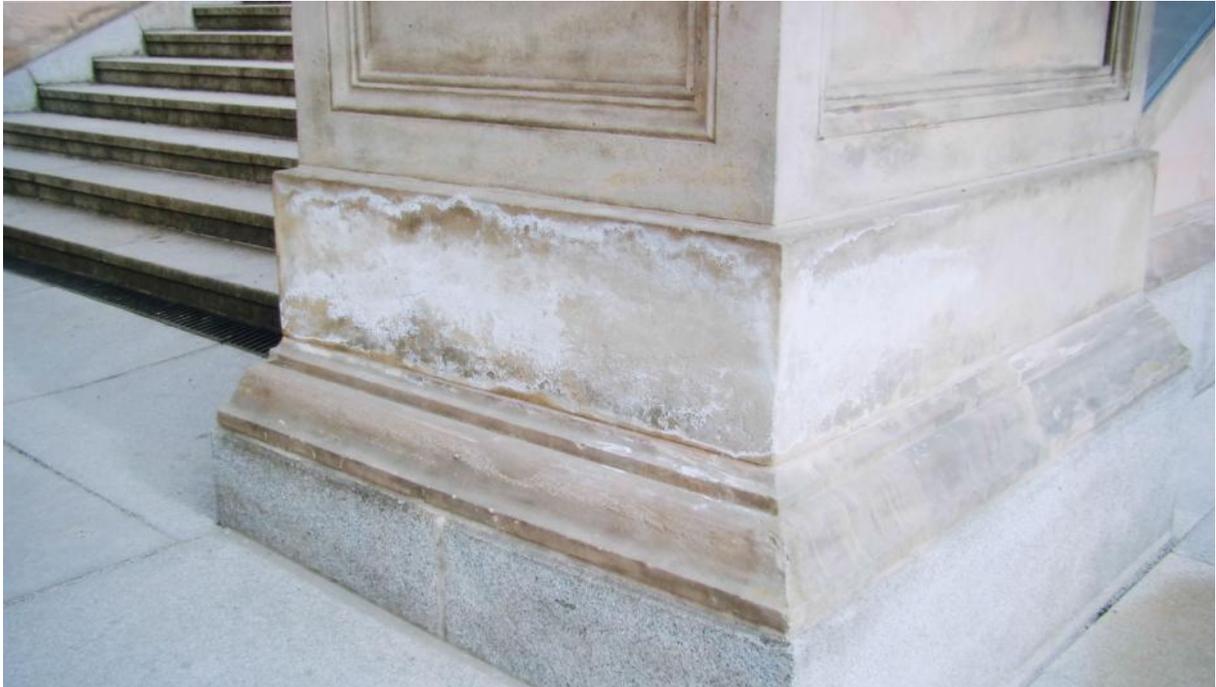
**2010; Bauteil HSk**

<b>Bild-Nr.</b>	06
<b>Beschreibung</b>	Ausblühungen an dem Figurenpostament
<b>Ansicht</b>	HSk von Süd- Westen
<b>Material Substrat</b>	Postament aus Postaer SS
<b>Temp. / Luftf.</b>	o. A.
<b>Licht</b>	Tageslicht/ Sonnig
<b>Original-Archiv-Nr.</b>	HSk_2014
<b>Aufnahmedatum</b>	vor 2010
<b>Bildaufnahme</b>	Alexandra Czarnecki

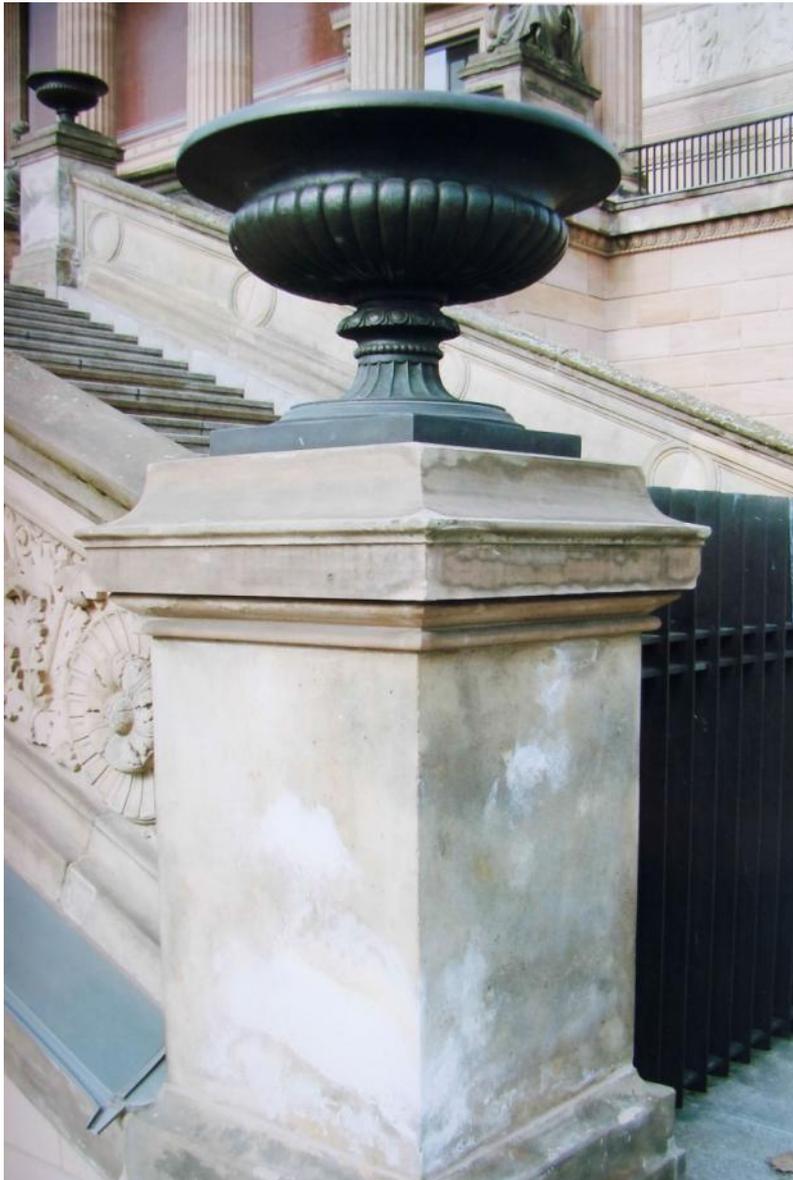
**2010, Bauteil VP**

<b>Bild-Nr.</b>	07
<b>Beschreibung</b>	Es sind Ausblühungen am Postament zu sehen
<b>Ansicht</b>	BauteilVP von Süden
<b>Material</b>	Postament Postaer Sandstein
<b>Temp. / Luftf.</b>	o. A.
<b>Licht</b>	Tageslicht/ Sonnig
<b>Original-Archiv-Nr.</b>	VP_2014
<b>Aufnahmedatum</b>	vor 2010
<b>Bildaufnahme</b>	Alexandra Czarnecki

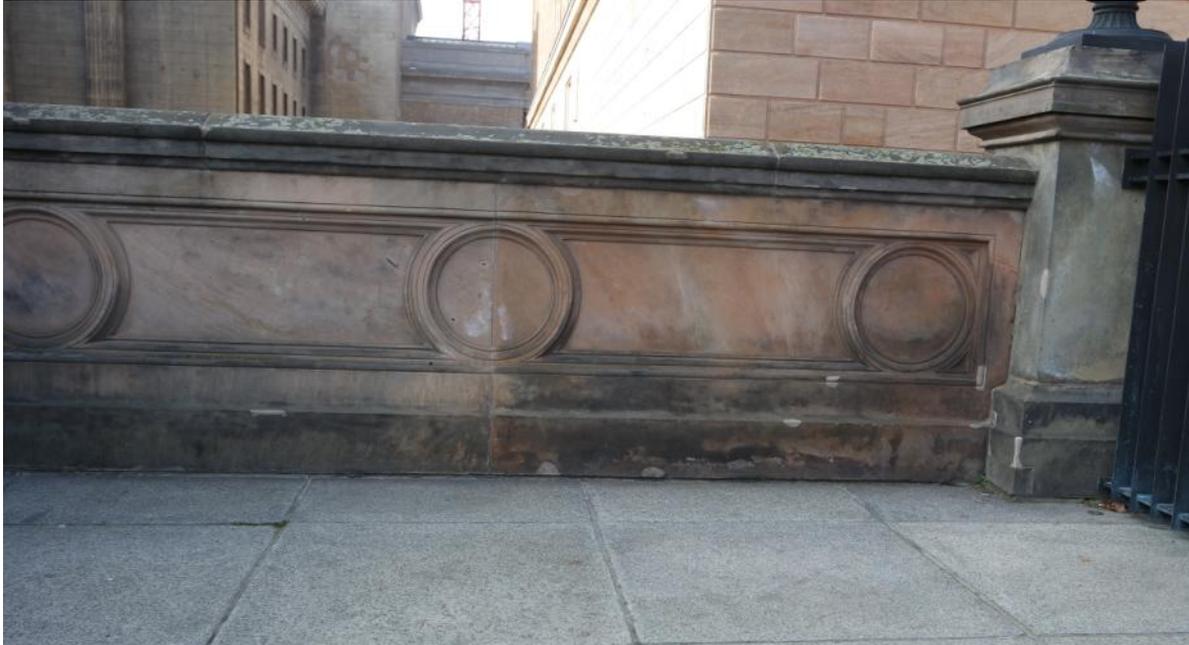
**2015; Bauteil C**

<b>Bild-Nr.</b>	08
<b>Beschreibung</b>	Es sind wesentlich weniger Ausblühungen als 2014 zu sehen
<b>Ansicht</b>	Bauteil C von Süden
<b>Material Substrat</b>	Brüstungsplatten aus Nebraer SS, Postament aus Postaer SS
<b>Temp. / Luftf.</b>	15°C / 34% rel. F.
<b>Licht</b>	Tageslicht/ Sonnig
<b>Original-Archiv-Nr.</b>	C_2015
<b>Aufnahmedatum</b>	23.03.2015
<b>Bildaufnahme</b>	David Ohnmeiß

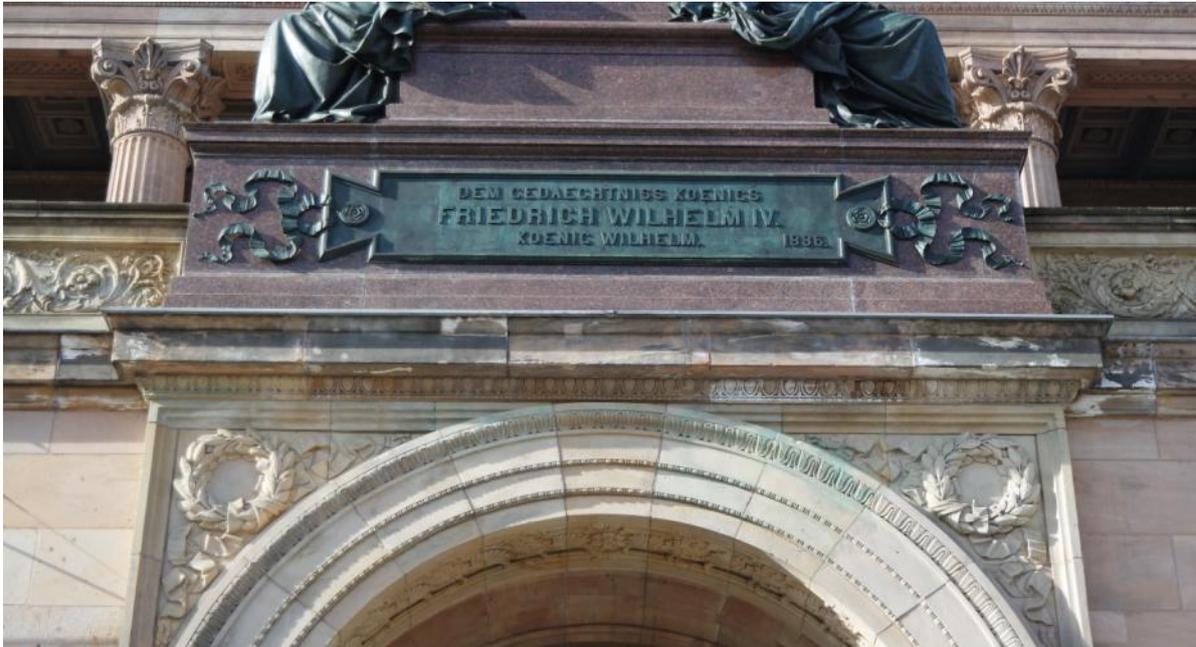
**2015; Eingang**

<b>Bild-Nr.</b>	09
<b>Beschreibung</b>	Es sind ähnlich starke Ausblühungen wie 2014 zu sehen
<b>Ansicht</b>	Eingang von Süden
<b>Material Substrat</b>	Brüstungsplatten aus Postaer SS, Gesims aus Nebraer SS
<b>Temp. / Luftf.</b>	12°C / 44% rel. F.
<b>Licht</b>	Tageslicht/ Sonnig
<b>Original-Archiv-Nr.</b>	Eingang_2015
<b>Aufnahmedatum</b>	08.03.2015
<b>Bildaufnahme</b>	David Ohnmeiß

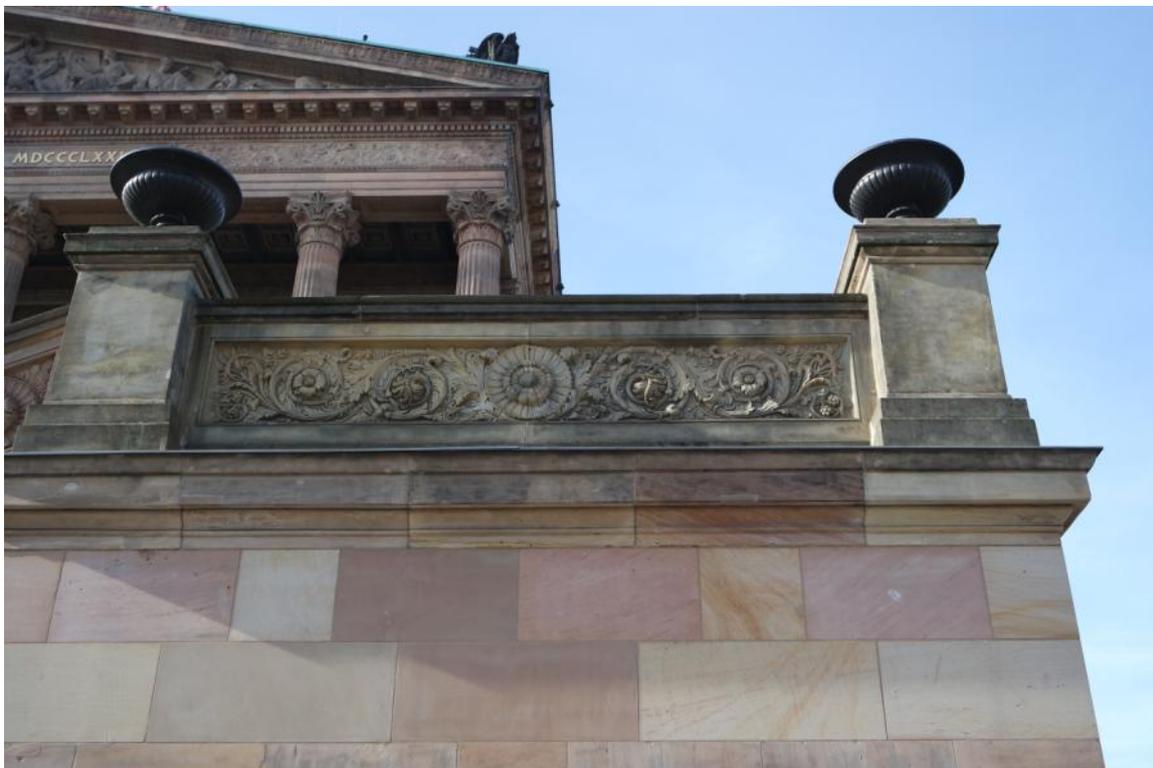
**2015; Bauteil K**

<b>Bild-Nr.</b>	10
<b>Beschreibung</b>	In der Mitte der Brüstungsplatten sind wenige Ausblühungen sichtbar
<b>Ansicht</b>	Bauteil K von Süden
<b>Material Substrat</b>	Brüstungsplatten aus Postaer SS
<b>Temp. / Luftf.</b>	12°C/ 44% rel F.
<b>Licht</b>	Tageslicht/ Sonnig
<b>Original-Archiv-Nr.</b>	K_2015
<b>Aufnahmedatum</b>	08.03.2015
<b>Bildaufnahme</b>	David Ohnmeiß

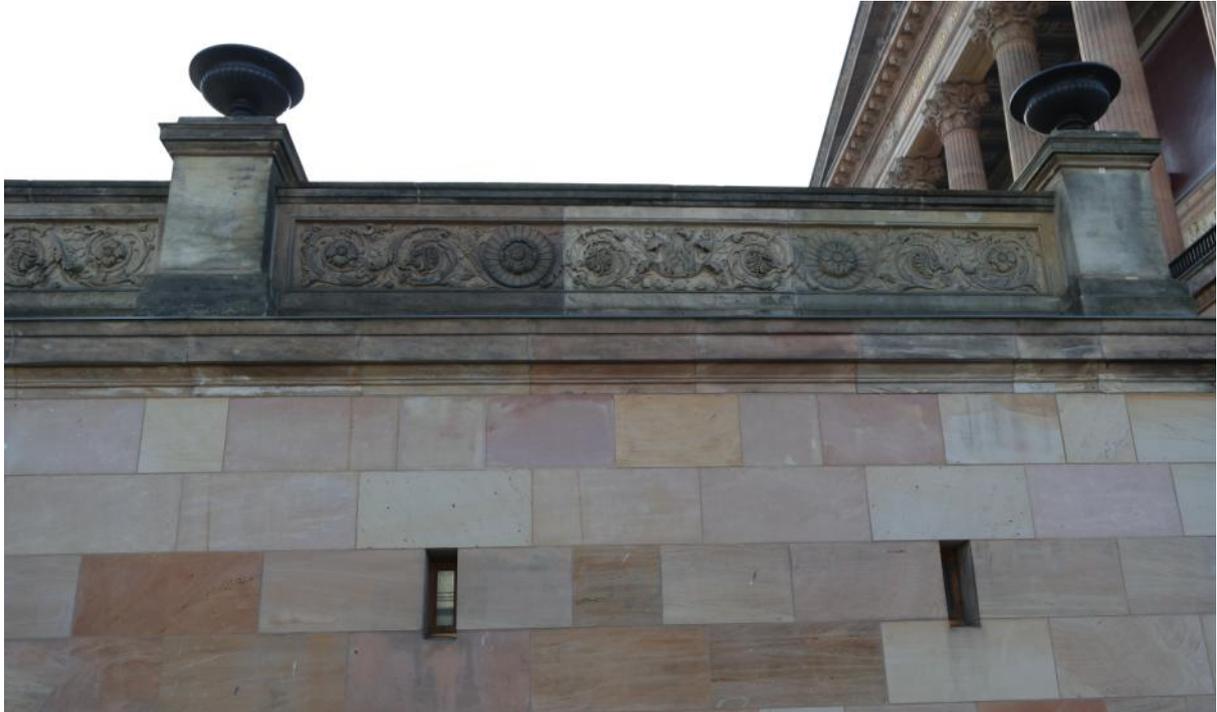
**2015; Ostflügel**

<b>Bild-Nr.</b>	11
<b>Beschreibung</b>	Nur in den Gesimssteinen sind Ausblühungen zu erkennen
<b>Ansicht</b>	Ostflügel von Osten
<b>Material Substrat</b>	Gesims aus Nebraer Sandstien
<b>Temp. / Luftf.</b>	12°C/ 44% rel. F.
<b>Licht</b>	Tageslicht/ Sonnig
<b>Original-Archiv-Nr.</b>	MP_NP_2015
<b>Aufnahmedatum</b>	08.03.2015
<b>Bildaufnahme</b>	David Ohnmeiß

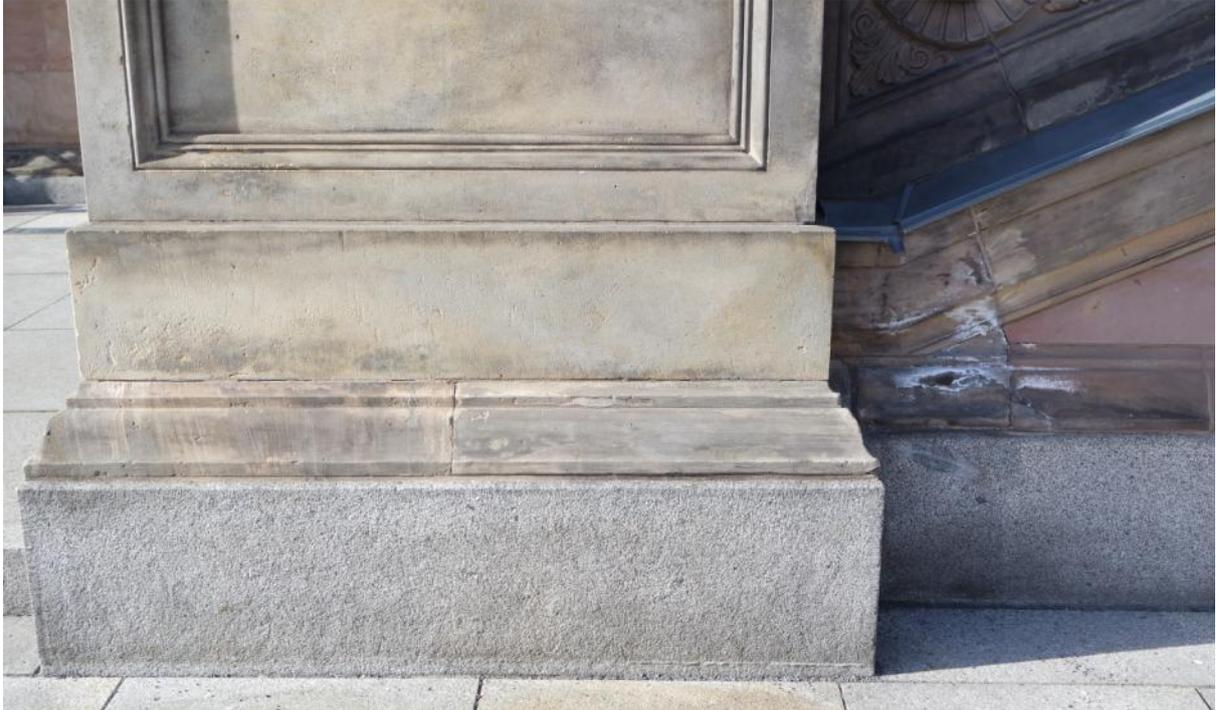
**2015; Bauteil HSk**

<b>Bild-Nr.</b>	12
<b>Beschreibung</b>	Am Postament keine aber im Gesims daneben
<b>Ansicht</b>	HSk von Süden
<b>Material Substrat</b>	Gesims aus Nebraer SS
<b>Temp. / Luftf.</b>	12°C / 44% rel. F.
<b>Licht</b>	Tageslicht/ Sonnig
<b>Original-Archiv-Nr.</b>	HSk_2015
<b>Aufnahmedatum</b>	08.03.2015
<b>Bildaufnahme</b>	David Ohnmeiß

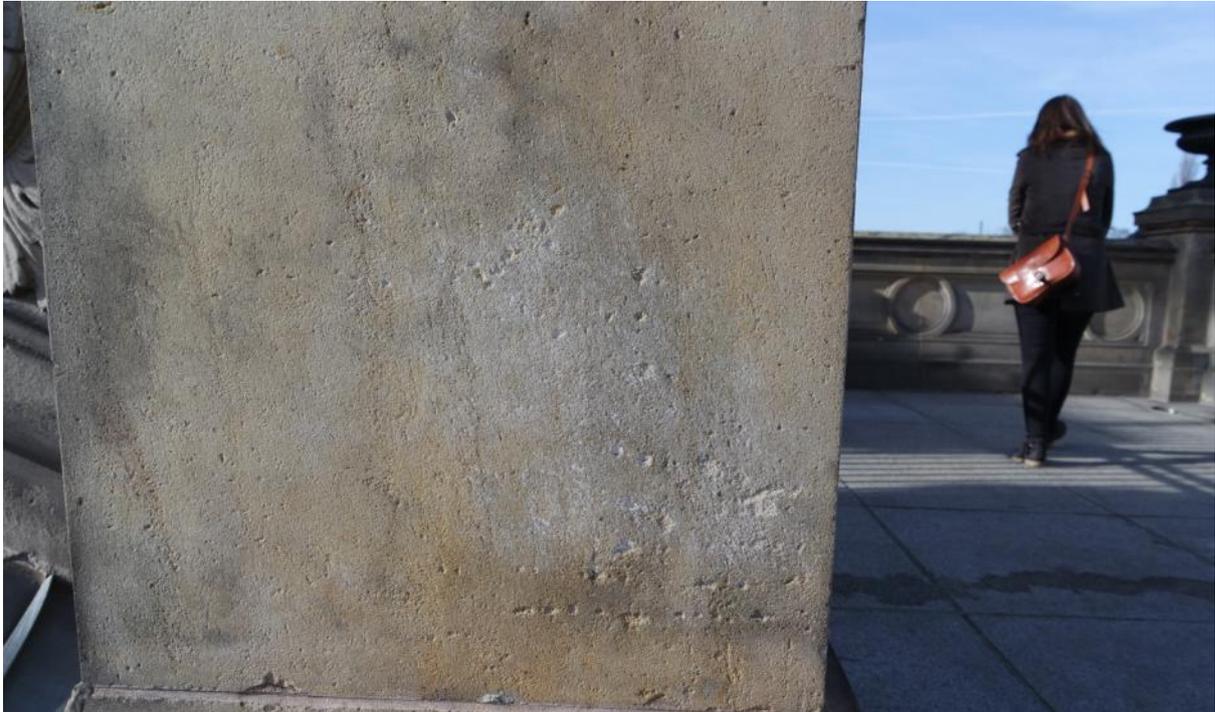
**2015; Bauteil VP**

<b>Bild-Nr.</b>	13
<b>Beschreibung</b>	Am Postament sind geringe Ausblühungen zu sehen
<b>Ansicht</b>	VP von Süden
<b>Material Substrat</b>	Postament aus Postaer SS
<b>Temp. / Luftf.</b>	12°C / 44% rel. F.
<b>Licht</b>	Tageslicht/ Sonnig
<b>Original-Archiv-Nr.</b>	VP_2015
<b>Aufnahmedatum</b>	08.03.2015
<b>Bildaufnahme</b>	David Ohnmeiß

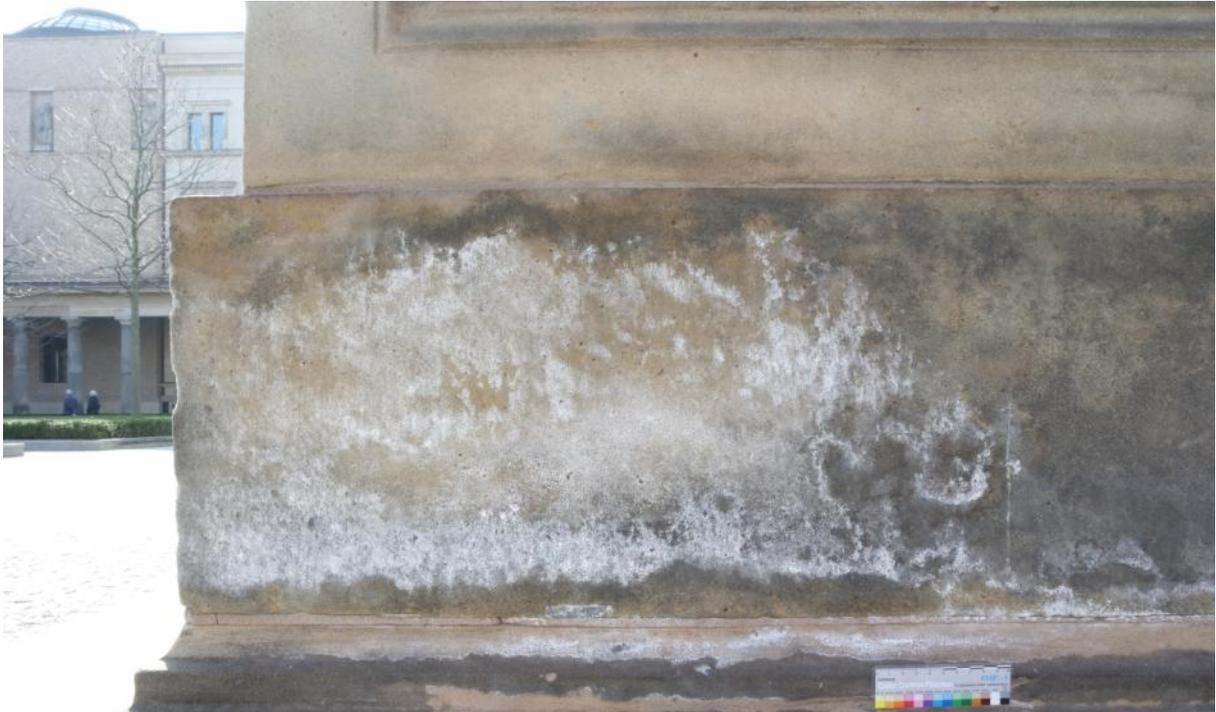
**2015; Bauteil GSk**

<b>Bild-Nr.</b>	14
<b>Beschreibung</b>	Am Postament sind starke Ausblühungen zu sehen
<b>Ansicht</b>	GSk von Osten
<b>Material Substrat</b>	Postament aus Postaer SS
<b>Temp. / Luftf.</b>	15°C / 34% rel. F.
<b>Licht</b>	Tageslicht/ Sonnig
<b>Original-Archiv-Nr.</b>	GSk_2015
<b>Aufnahmedatum</b>	23.03.2015
<b>Bildaufnahme</b>	David Ohnmeiß

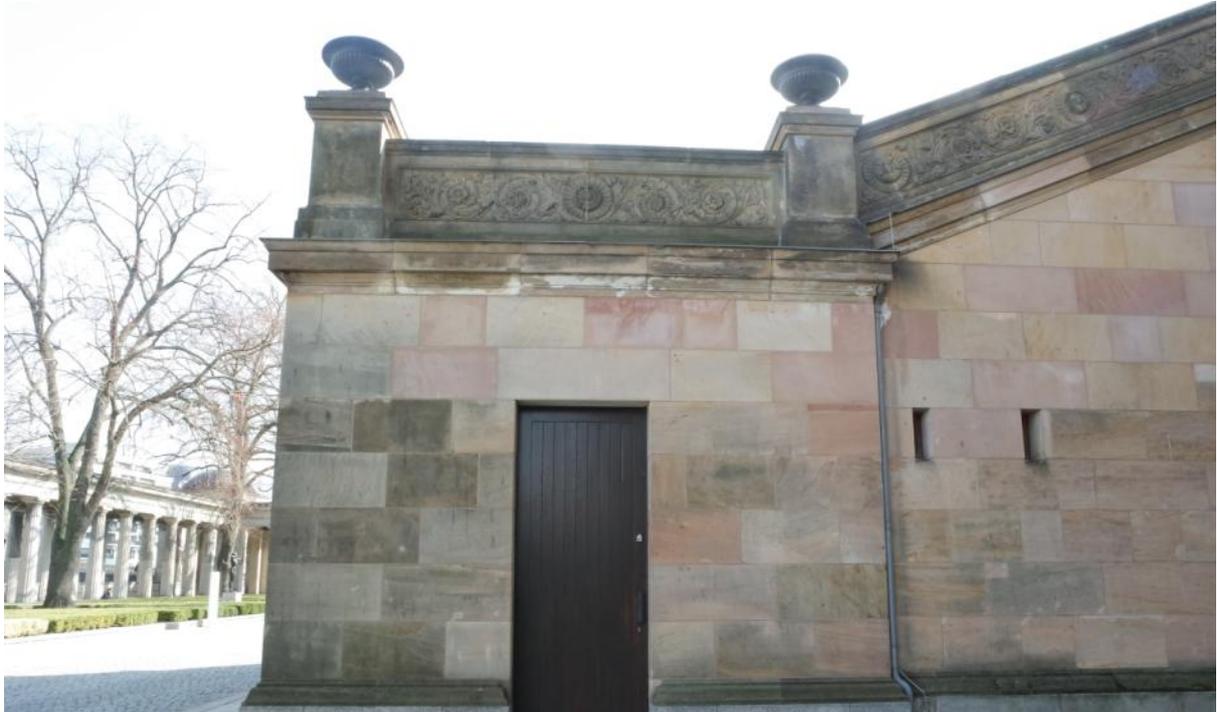
**2015; Bauteil N und P**

<b>Bild-Nr.</b>	15
<b>Beschreibung</b>	Am Gesims, am Postament und an Platte P1 sind Effloreszenzen zu sehen
<b>Ansicht</b>	N und P Norden
<b>Material Substrat</b>	Postament und Brüstungsplatten aus Postaer SS, Gesims aus Nebraer SS
<b>Temp. / Luftf.</b>	15°C / 34% rel. F.
<b>Licht</b>	Tageslicht/ Sonnig
<b>Original-Archiv-Nr.</b>	N_P_2015
<b>Aufnahmedatum</b>	23.03.2015
<b>Bildaufnahme</b>	David Ohnmeiß

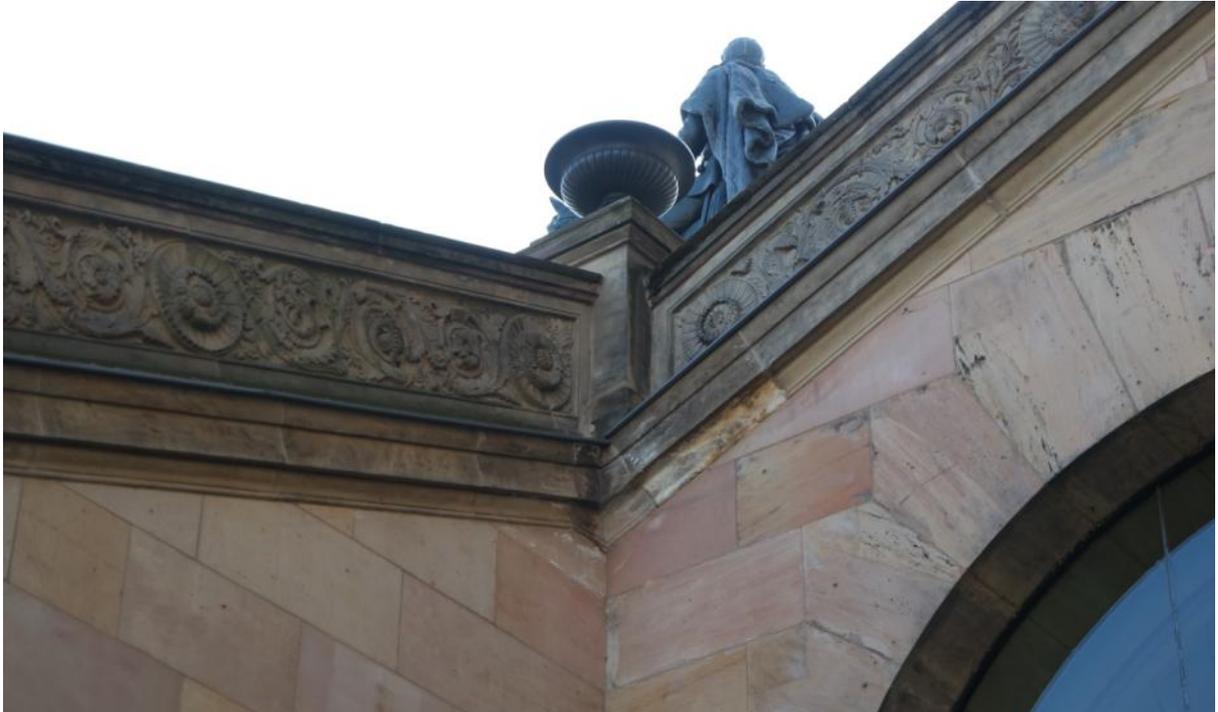
**2015; Bauteil RP**

<b>Bild-Nr.</b>	16
<b>Beschreibung</b>	Am Gesims sind starke Effloreszenzen zu sehen
<b>Ansicht</b>	RP von Norden
<b>Material Substrat</b>	Gesims aus Nebraer SS
<b>Temp. / Luftf.</b>	15°C / 34% rel. F.
<b>Licht</b>	Tageslicht/ Sonnig
<b>Original-Archiv-Nr.</b>	RP_2015
<b>Aufnahmedatum</b>	23.03.2015
<b>Bildaufnahme</b>	David Ohnmeiß

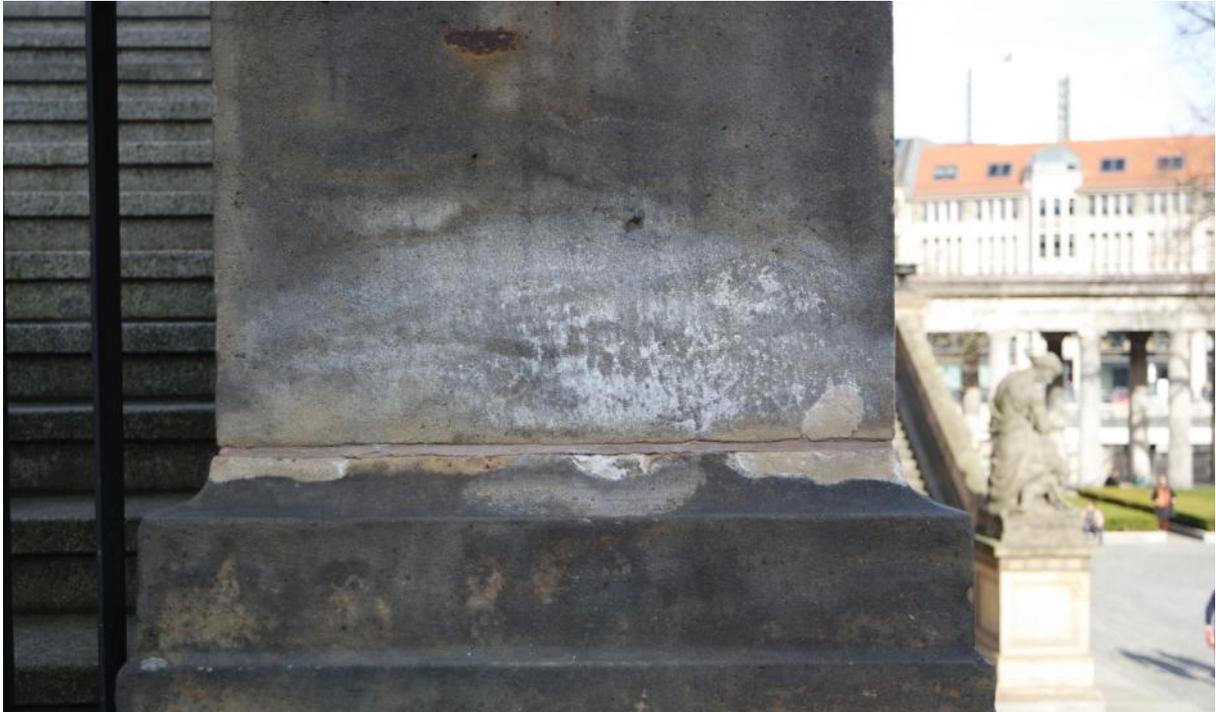
**2015; Bauteil SP**

<b>Bild-Nr.</b>	17
<b>Beschreibung</b>	Am Postament sind starke Effloreszenzen zu sehen
<b>Ansicht</b>	SP von Norden
<b>Material Substrat</b>	Postament aus Postaer Sandstein
<b>Temp. / Luftf.</b>	12°C / 44% rel. F.
<b>Licht</b>	Tageslicht/ Sonnig
<b>Original-Archiv-Nr.</b>	SP_2015
<b>Aufnahmedatum</b>	08.03.2015
<b>Bildaufnahme</b>	David Ohnmeiß
