DIE FREITREPPE DER ALTEN NATIONALGALERIE IN BERLIN

Schadensursachenermittlung an den
sandsteinernen Treppenelementen

- Masterthesis -

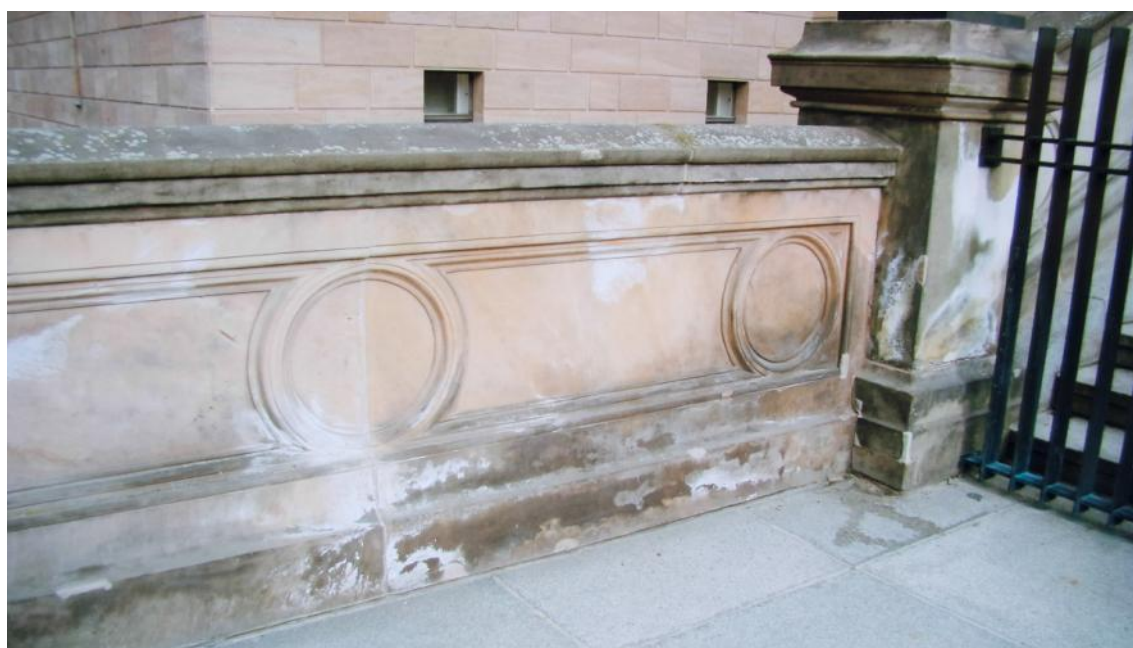
Abb. 3: Salzausblühungen 2014 an Bauteil C

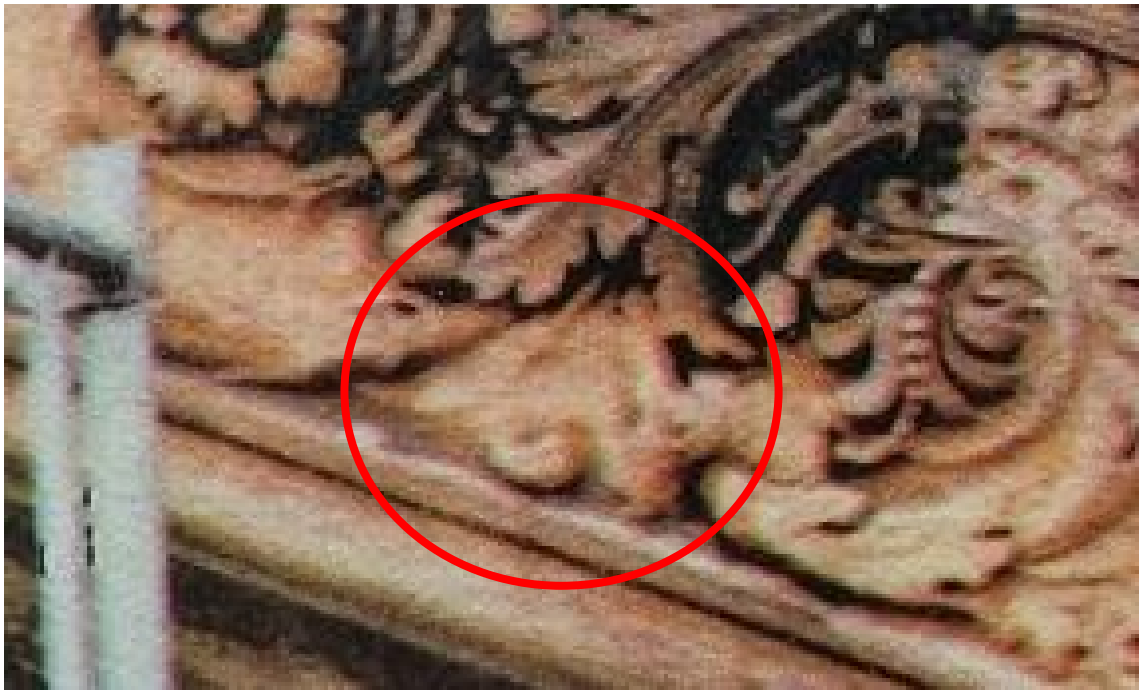
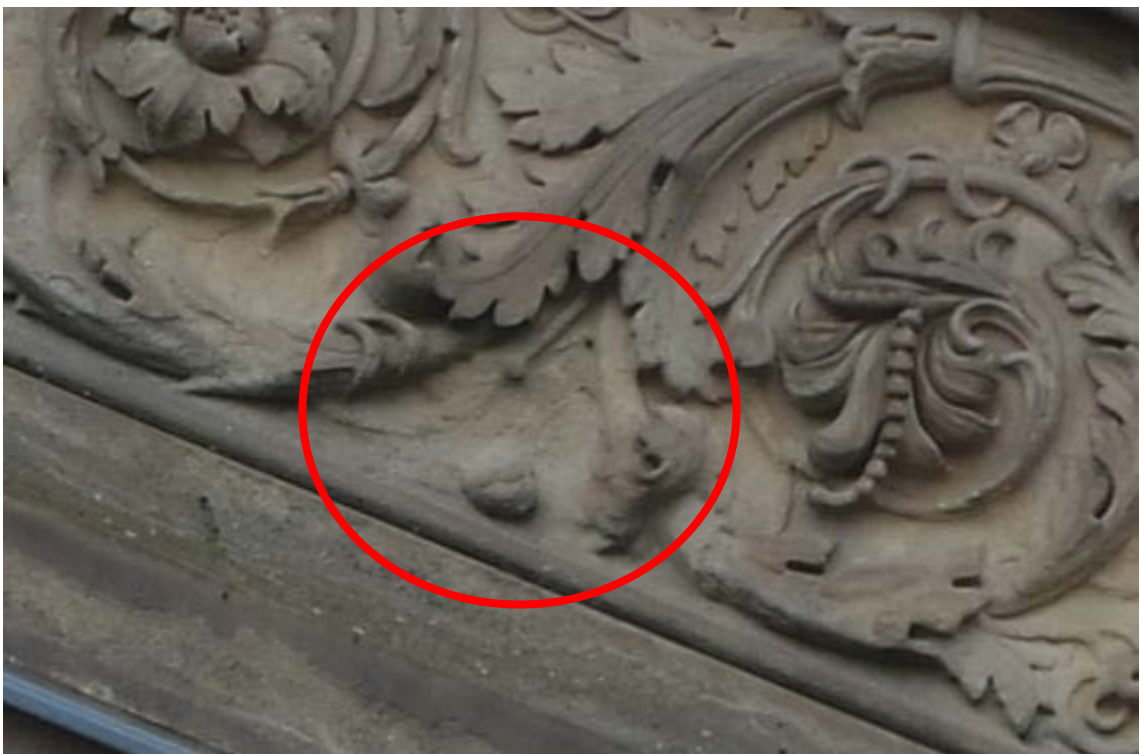
Abb. 10: Detail Brüstungsplatte V1 1996

Abb. 11: Detail Brüstungsplatte V1 2015

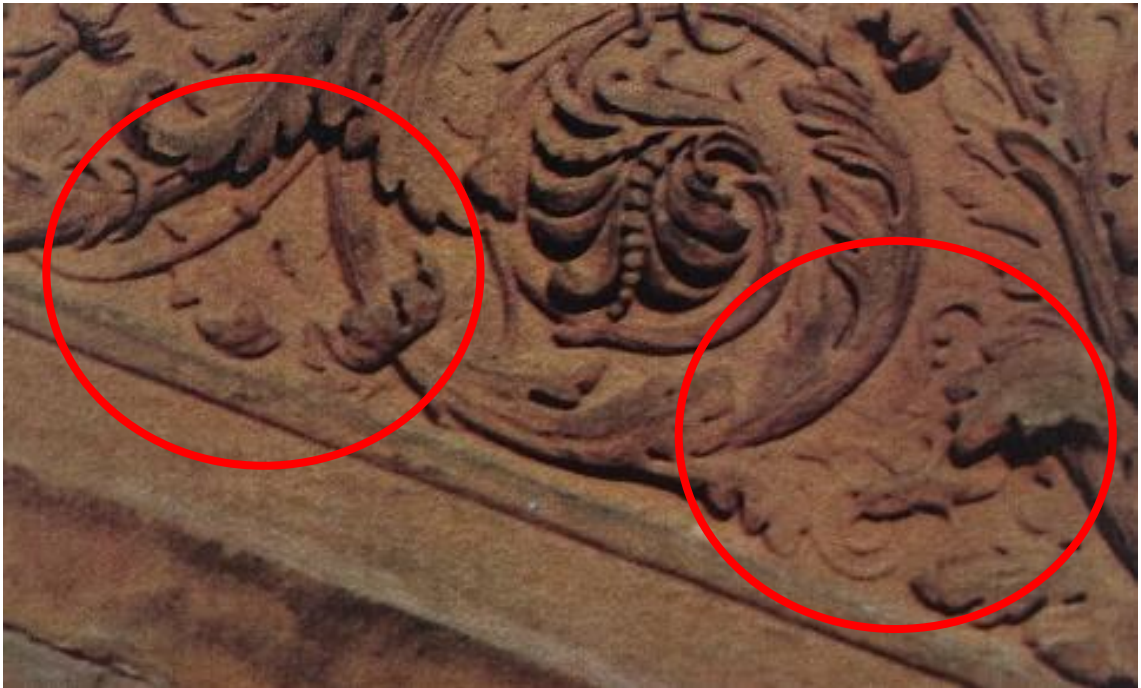
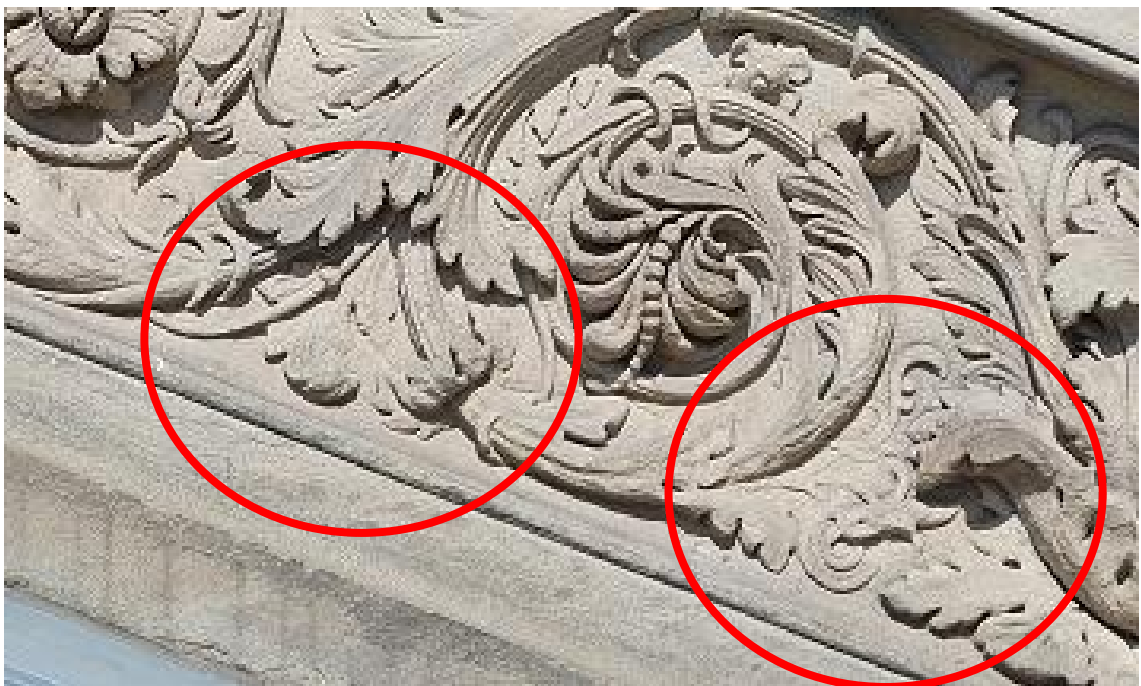
Abb. 12: Details Brüstungsplatte G1 1996

Abb. 13: Details Brüstungsplatte G1 2015

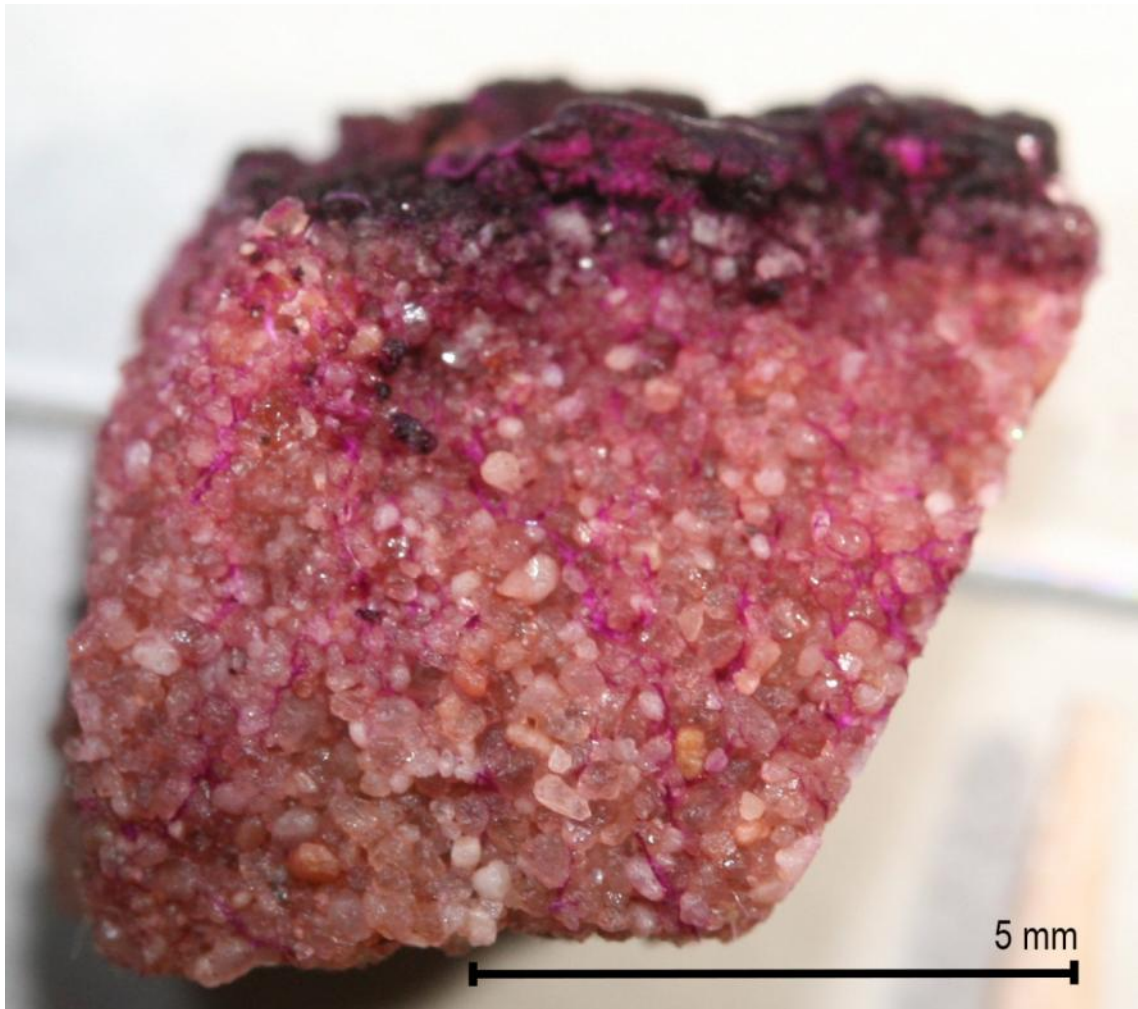
Das Ergebnis der Anfärbemethode zur Eindringtiefe der Flechtenhyphen lässt auf Abbildung 20 erkennen, dass die Hyphen durch den gesamten Probekörper gewachsen sind und damit eine Eindringtiefe von mindestens 0,6 cm haben. Während im oberen Drittel des Probekörpers noch sehr viele Hyphen zu erkennen sind, nimmt deren Anzahl bis zum Ende des Körpers ab.

Abb. 20: Die bläulich-rot eingefärbten Flechtenhyphen sind als dünne lila Fäden, deutlich erkennbar, im gesamten Probekörper verteilt. Quelle: D. Ohnmeiß

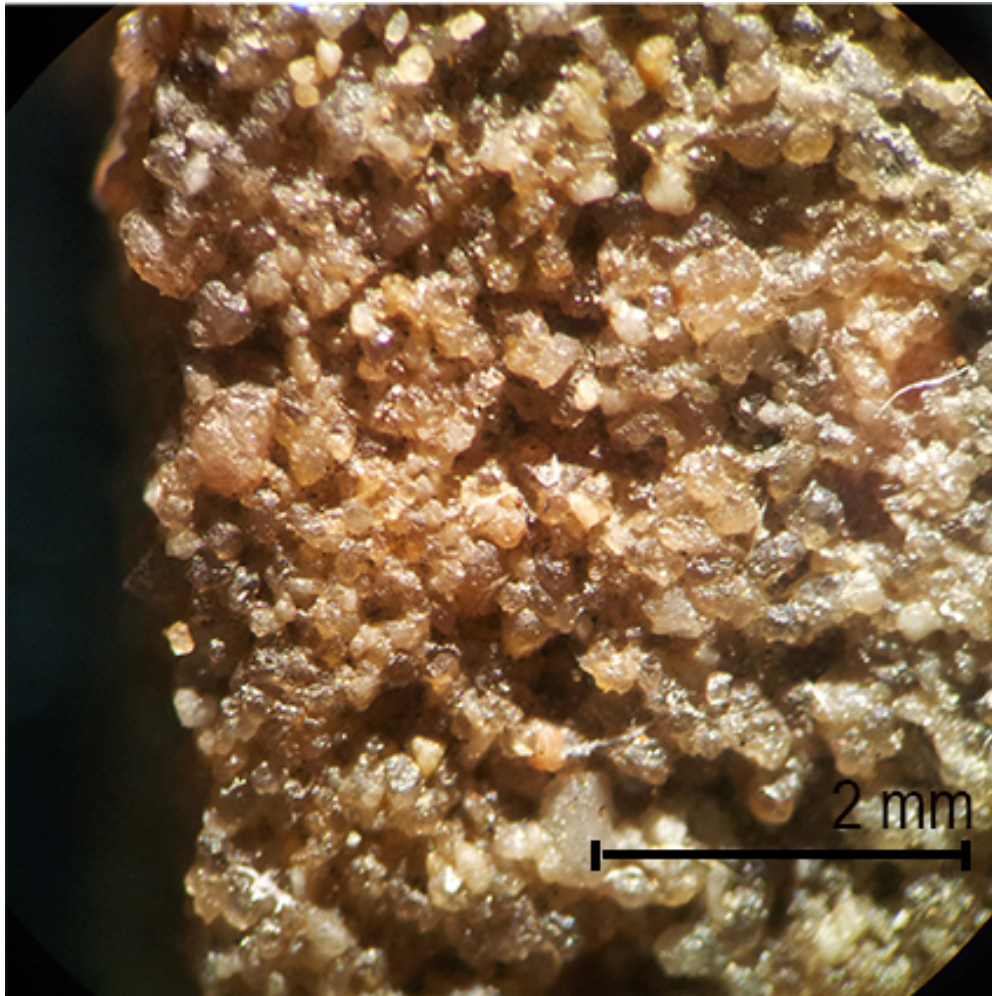
Das entstandene Foto (vgl. Abb. 21) zeigt deutlich einige Stellen mit tieferen Gruben in der Oberflächenstruktur der Sandsteinoberfläche.

Abb. 21: Oberfläche des Probekörpers ANG/MB/01, an einigen Stellen sind tiefe Gruben erkennbar, das Korngefüge wirkt zerrüttet
Quelle: D. Ohnmeiß

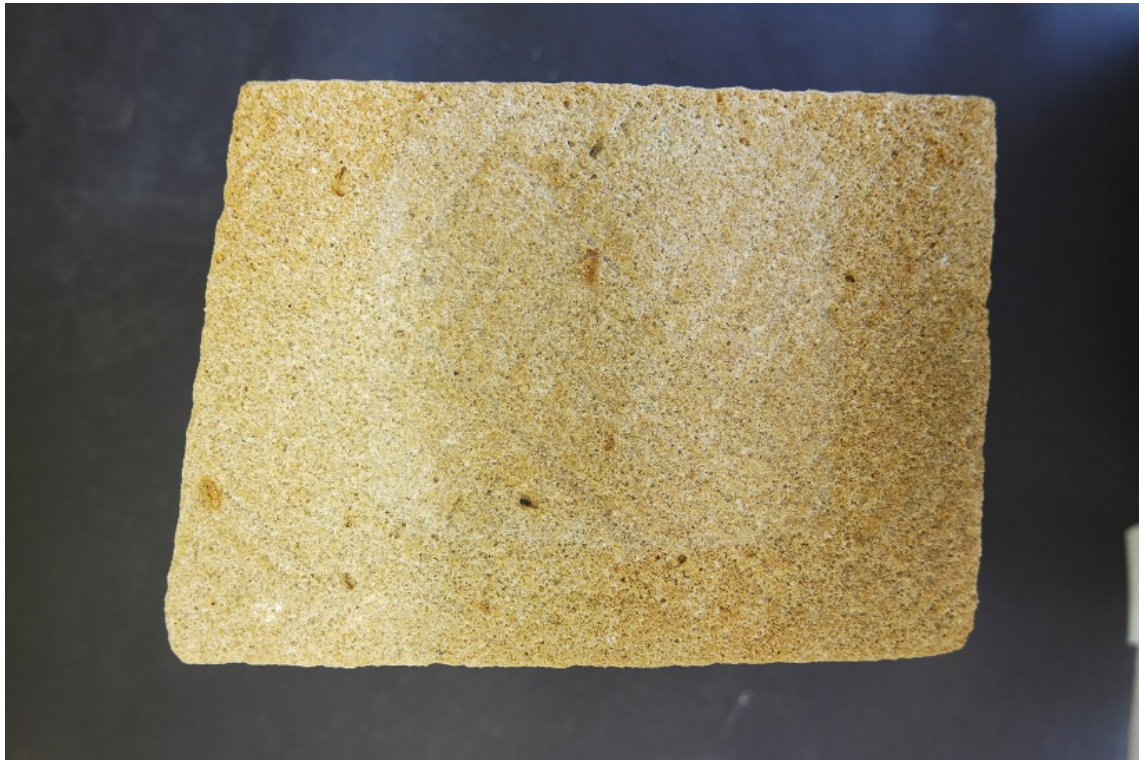
dem Fotoapparat kaum festzuhalten war (vgl. Abb. 23) und wie er ebenfalls bei Beate Skasa-Lindermeir beobachtet wurde²¹³.

Abb. 23: Beschichtungsprobe mit Titandioxid, in der Mitte des Steins ist das 10x10 cm beschichtete Feld zu erkennen. Quelle: D. Ohnmeiß

Der von ihr beobachtete Schleier verlor sich allerdings im Laufe der Zeit so, dass er für den hier zu erzielenden Effekt akzeptabel erschien. Da das Titandioxid nicht an die Oberfläche gebunden wird, kann unter freier Bewitterung von einer Reduzierung bis Entfernung des Schleiers ausgegangen werden.

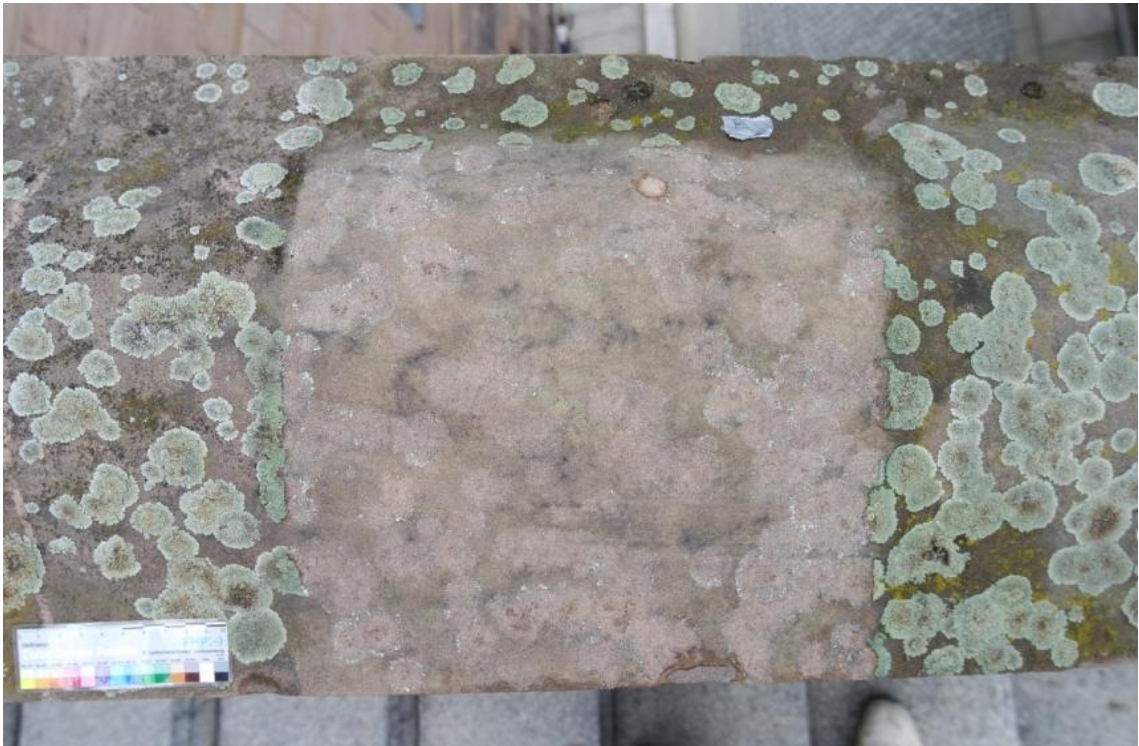
Abb. 25: Endzustand Reinigung mit Bürste.

Im nächsten Schritt wurde alle Flächen mit der Wurzelbürste und Wasser gereinigt. Unterstützend wurde, bei besonders hartnäckigen Anhaftungen und Flechtenüberresten, nochmals der Holzspatel verwendet. Die Fläche, welche nur mit Bürste gereinigt werden sollte, erfuhr an dieser Stelle eine gründlichere Reinigung als die anderen (vgl. Abb. 25).

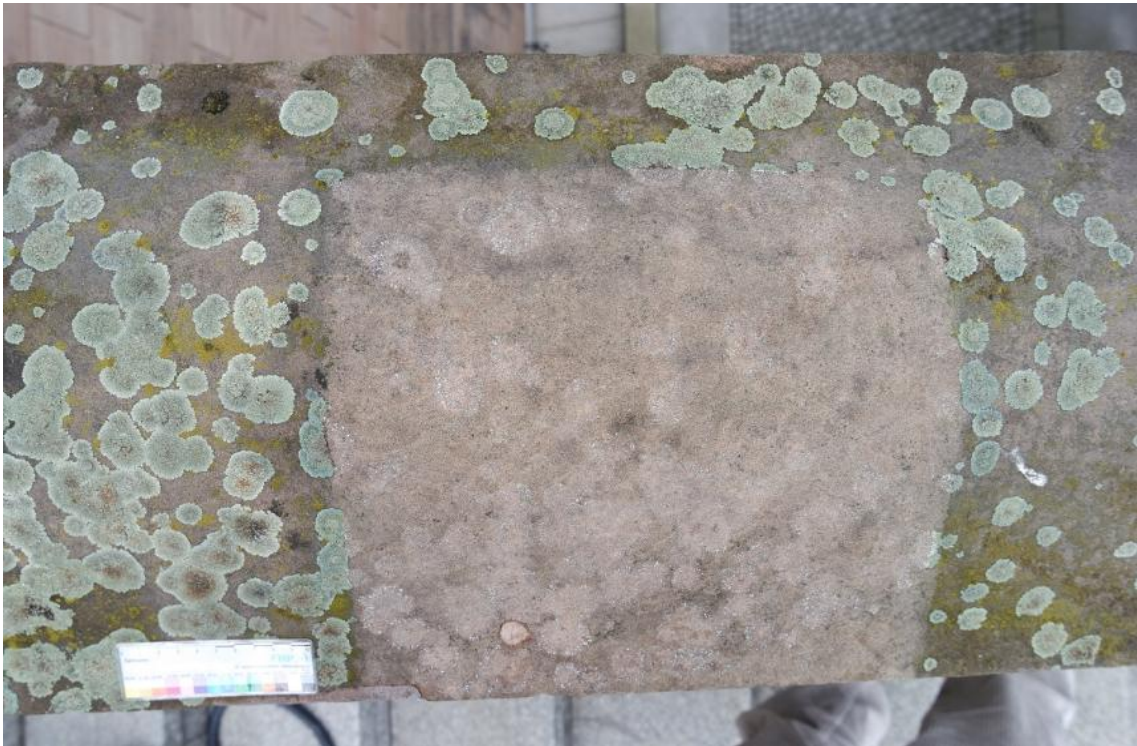
Abb. 26: Endzustand Reinigung mit Mikrodampfstrahlgerät.

Im Anschluss daran wurden die vier übrigen Flächen mit dem Mikrodampfstrahlgerät in Kombination mit dem Holzspatel gereinigt. Auch mit dieser Reinigungsmethode konnten nicht alle Rückstände entfernt werden. Das bedeutet es blieben noch weiße Ränder als Flechtenüberreste auf den Sandsteinoberflächen sichtbar (vgl. Abb. 26).

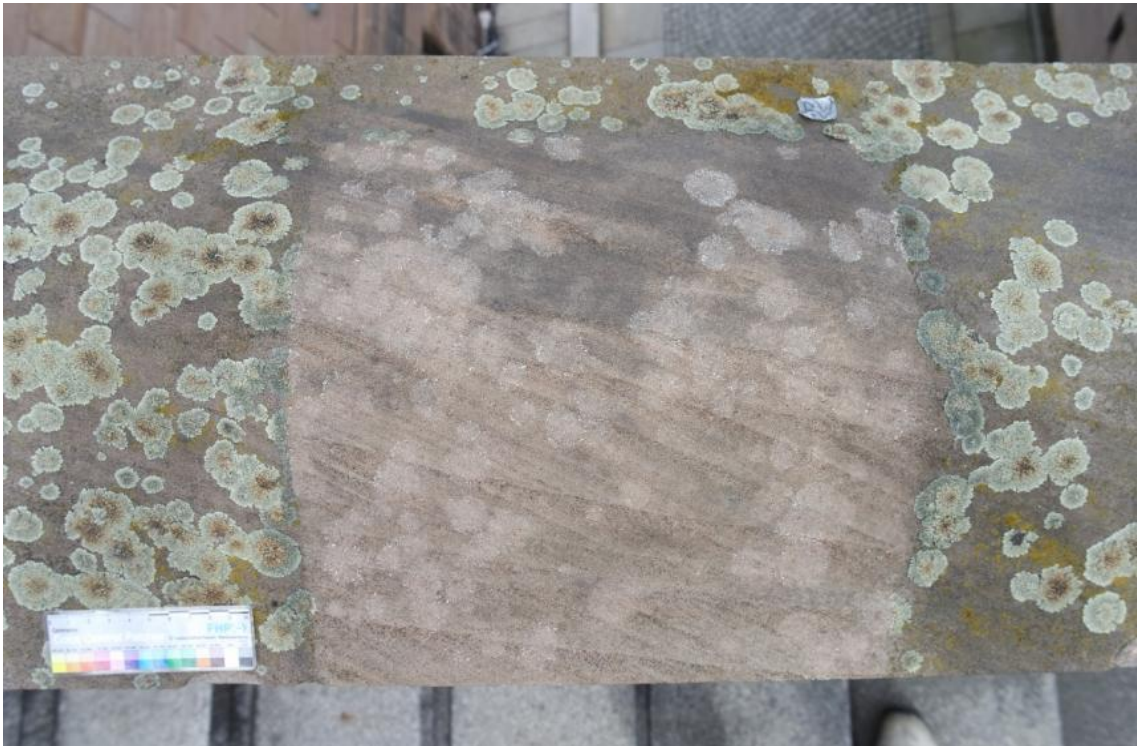
Abb. 27: Endzustand Reinigung mit dem Mikrodampfstrahlgerät und Behandlung mit Wasserstoffperoxid.
Quelle: D. Ohnmeiß

Als nächstes wurden die zwei ausgewählten Flächen mit Wasserstoffperoxid 15%ig behandelt (vgl. Abb. 27). Aufgrund der Voruntersuchungen entschied man sich für eine 15%ige Lösung. Zwar haben die Probekörper bei der 30%igen Lösung keinerlei Verfärbungen gezeigt, jedoch ist die genaue Reaktion mit den Eisenanteilen im Sandstein nicht gänzlich absehbar. Des Weiteren erschien eine 15%ige Lösung als ausreichend reaktionär für die im Korngefüge zu erwartenden sehr feinen Flechtenhyphen. Es wurden genau 50ml 15%ige Wasserstoffperoxidlösung mit einem Pinsel möglichst nass und gleichmäßig auf die 900 cm² verteilt. Dies bedeutete etwa drei bis vier Aufträge bis 50ml aufgebraucht waren. Während des Auftrags waren keinerlei Schaumbildung noch andere Reaktionen sichtbar.

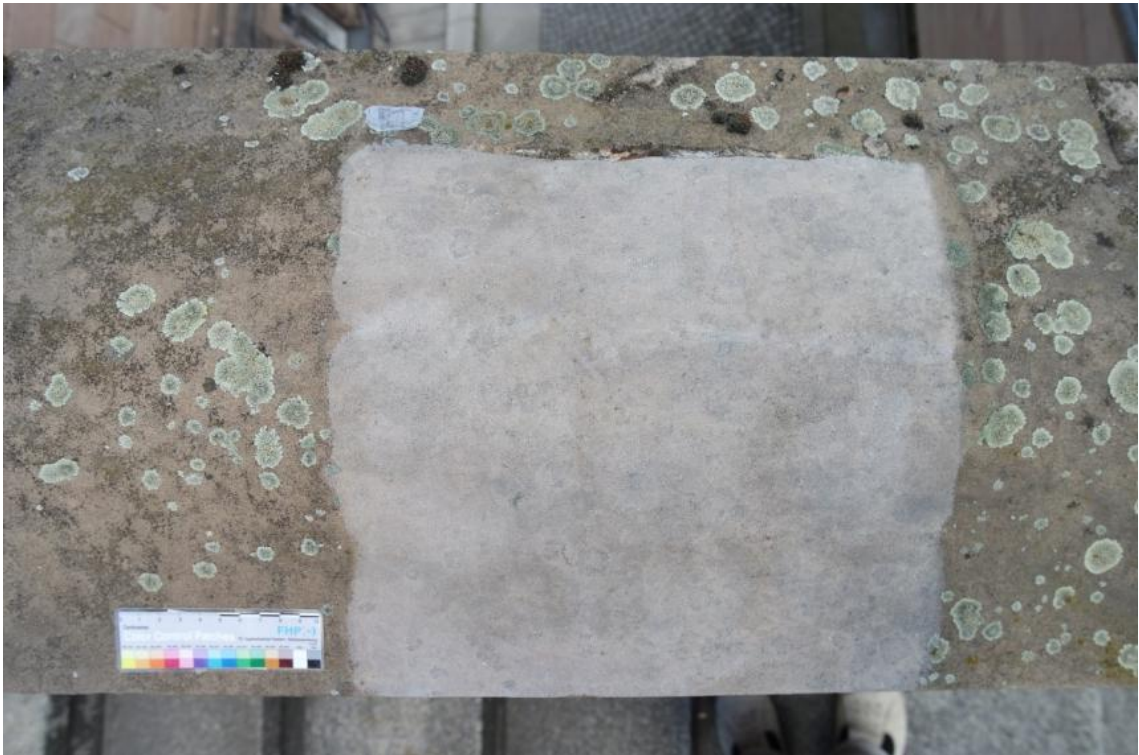
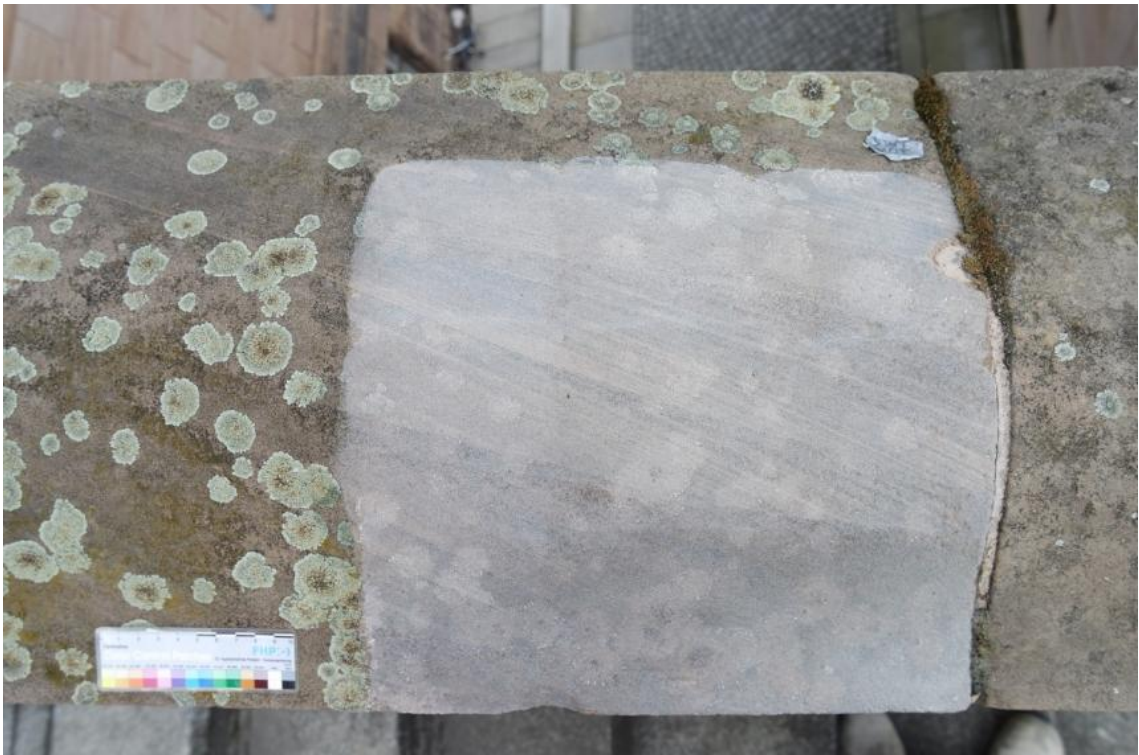
Abb. 28: Endzustand Reinigung mit dem Mikrodampfstrahlgerät und Behandlung mit Titandioxid.

Abb. 29: Endzustand Reinigung mit dem Mikrodampfstrahlgerät und Behandlung mit Wasserstoffperoxid und Titandioxid.

Zuletzt wurden zwei der Flächen mit der 1%igen Titandioxidsuspension beschichtet (vgl. Abb. 28 u. 29). Wie oben beschrieben, wurden jeweils 100 cm², pro Eintunken in die aufgeschüttelte Suspension, beschichtet und auf diese Weise die gesamten 900 cm² beider Flächen nach und nach behandelt. Nachdem die Feuchtigkeit weggetrocknet war, konnte festgestellt werden, dass ein erheblicher Weißschleier auf der Oberfläche sichtbar wurde. Eine direkte Reinigungsprobe zeigte, dass sich das Titandioxid mit Wasser, Bürste und Schwamm problemlos wieder auf eine unsichtbare Menge reduzieren ließ. Weiterhin wurde von einer Reduzierung des Weißschleiers durch Regen ausgegangen. Auch konnte eine mögliche Laufnasenbildung durch Regen ausgeschlossen werden. Aus diesem Grund wurden die angelegten Flächen so belassen, um eine möglichst große Wirkung, auf die erwartete Neubesiedelung zu erzielen.
