## 7.1 Schadensglossar

Das Schadensglossar zeigt exemplarische Detailfotos von Schäden wie sie über die Freitreppenanlage verteilt auftreten.

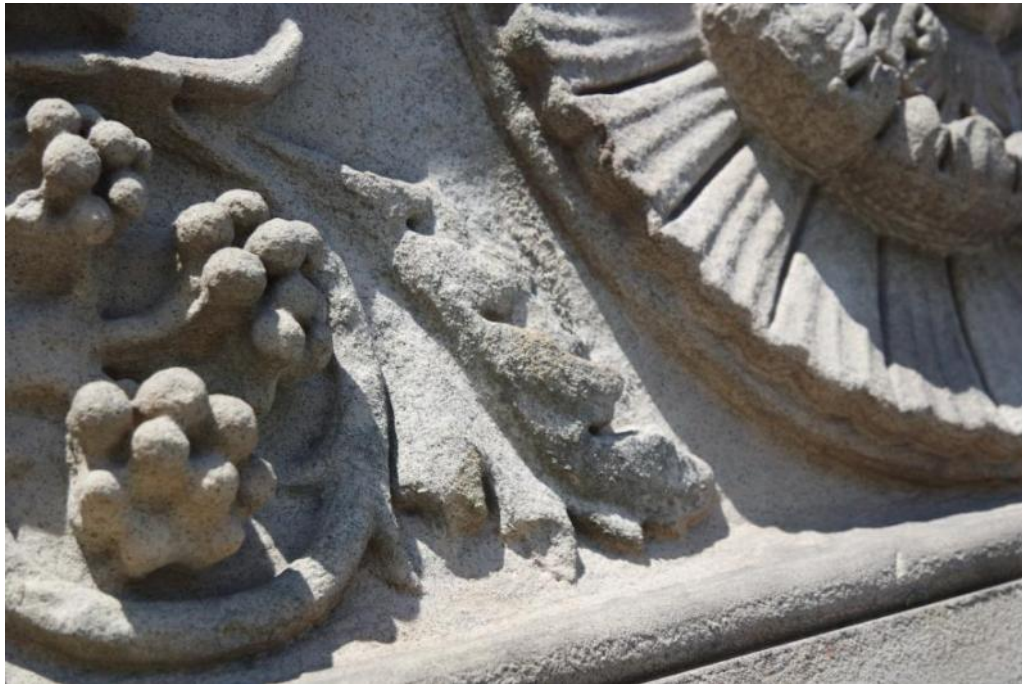
Bild- Nr.: 01

**Sandende Oberfläche:**

Brüstungsplatte aus Nebraer Sandstein, einzelne Körner lösen sich aus dem Verband.

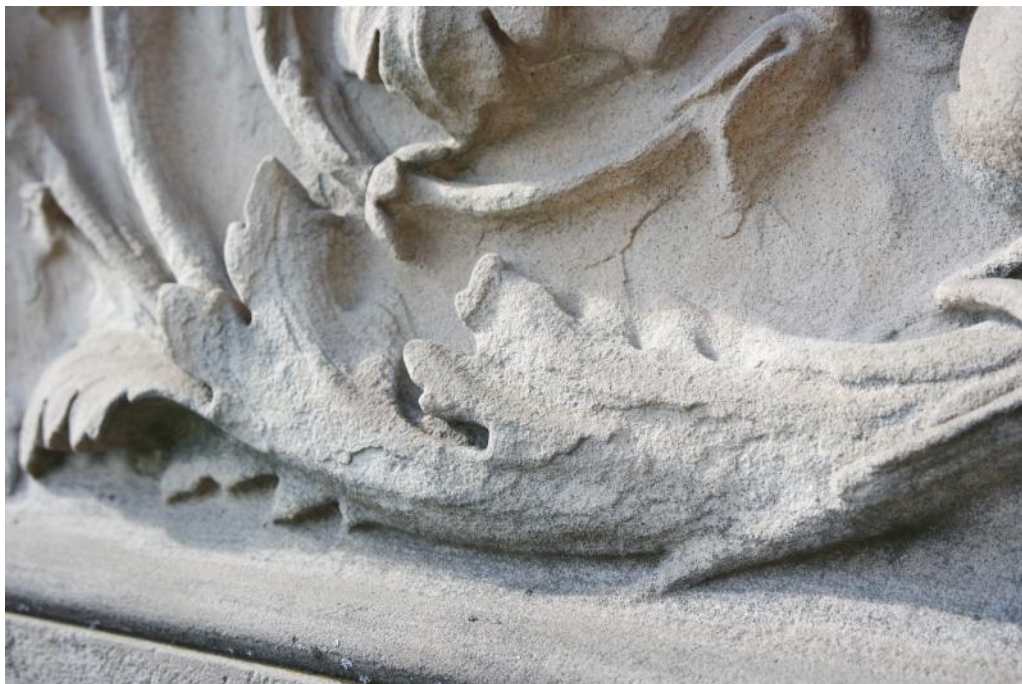
Bild- Nr.: 02

**Schalenbildung:**

Die Ränder der zurückgewitterten Sedimentationsschichten bilden, für auf Spalt gesetzte Nebraer Sandsteine typische, Schuppen und Schalen aus.

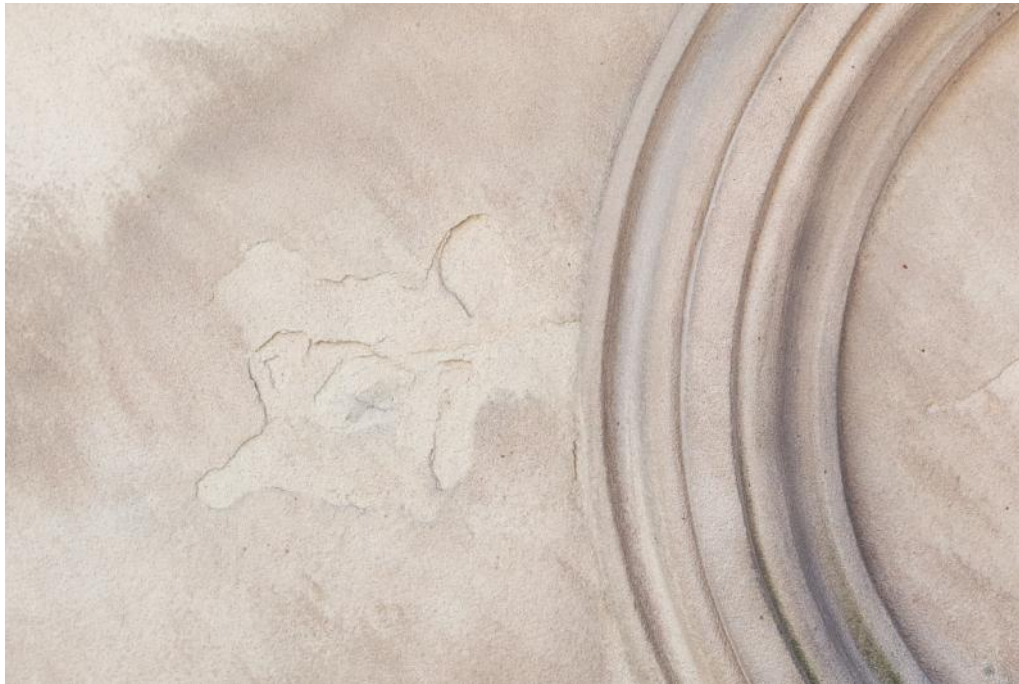
Bild- Nr.: 03

**Schalenbildung:**

Die Sedimentationsschichten blättern auch an flächigen Bereichen ab.

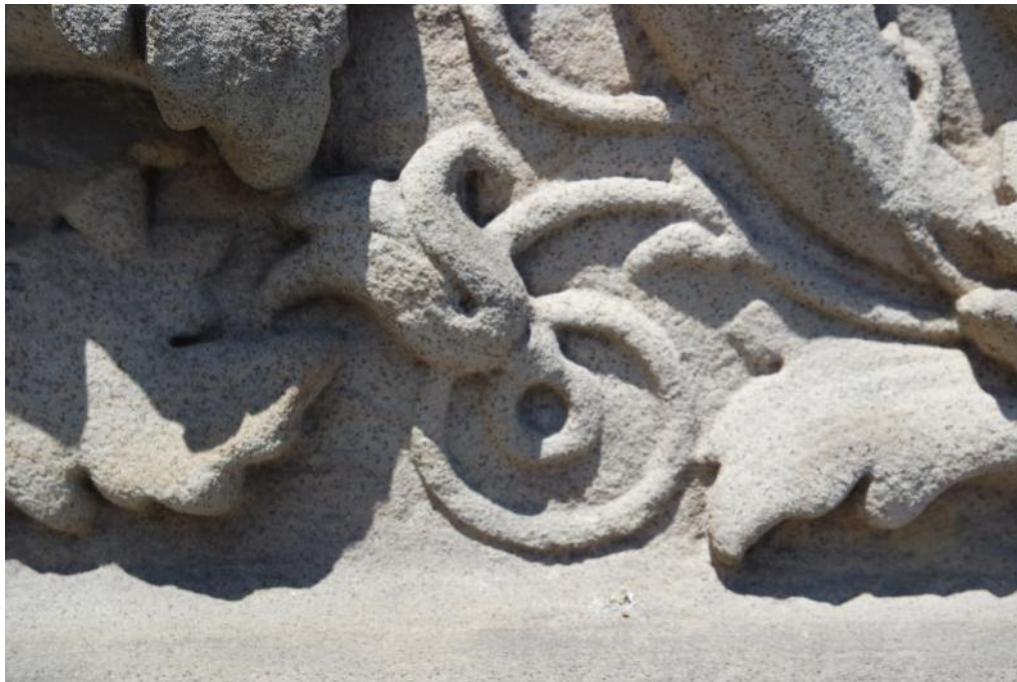
Bild- Nr.: 04

**Verwitterung:**

Einige Kornlagen sind verloren gegangen, die Form der Ornamentik ist noch erkennbar.

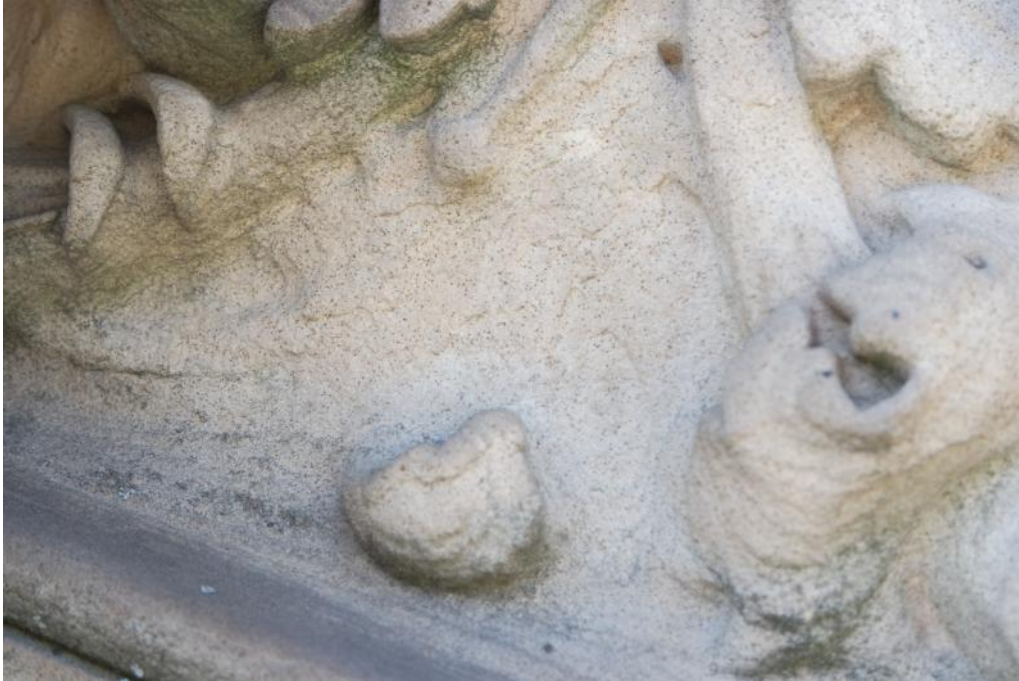
Bild- Nr.: 05

**Verwitterung:**

Der Nebraer Sandstein ist mehrere Zentimeter zurückgewittert. Die Formen der Ornamentik sind nicht mehr erkennbar.

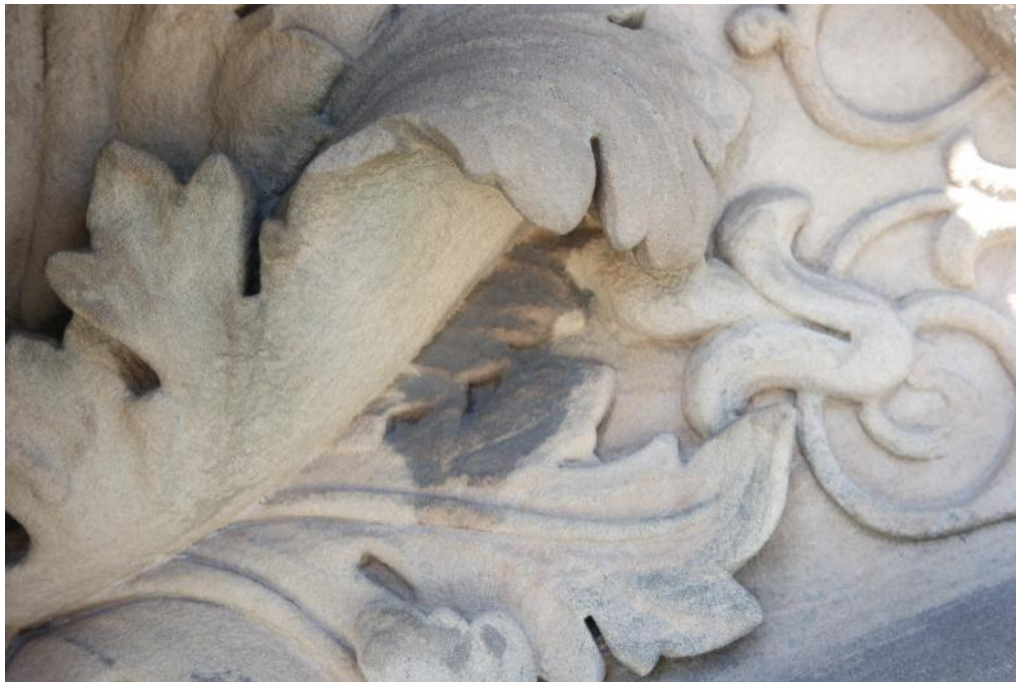
Bild- Nr.: 06

**Gipskrusten:**

In den Regenschattenzonen bilden sich Gipskrusten aus.

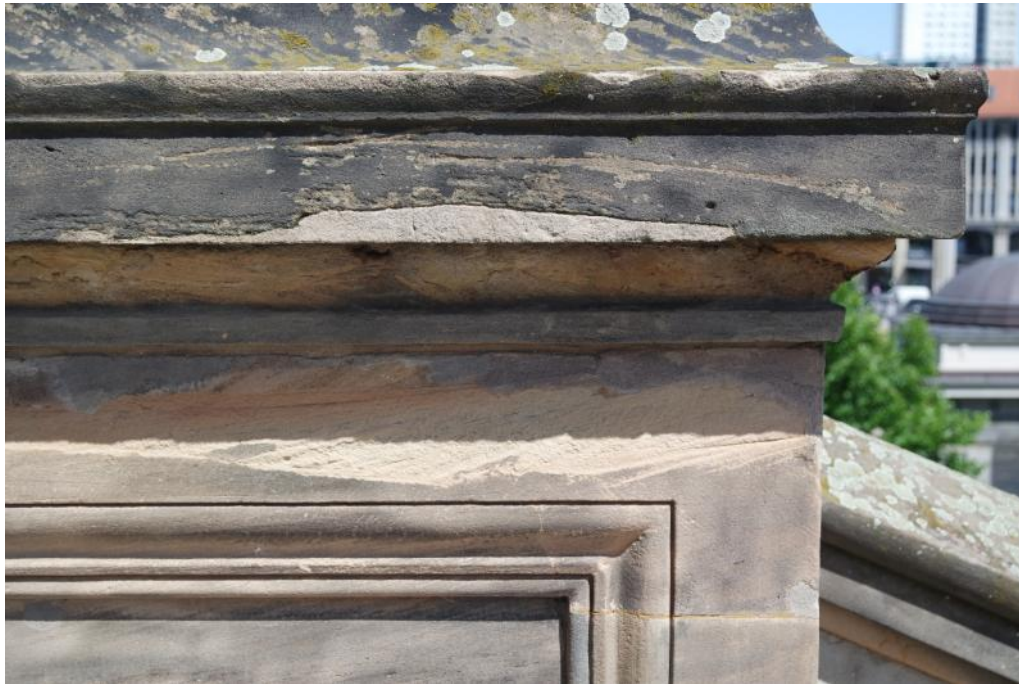
Bild- Nr.: 07

**Verwitterung:**

Die Postamente aus Nebraer Sandstein am oberen Profil.

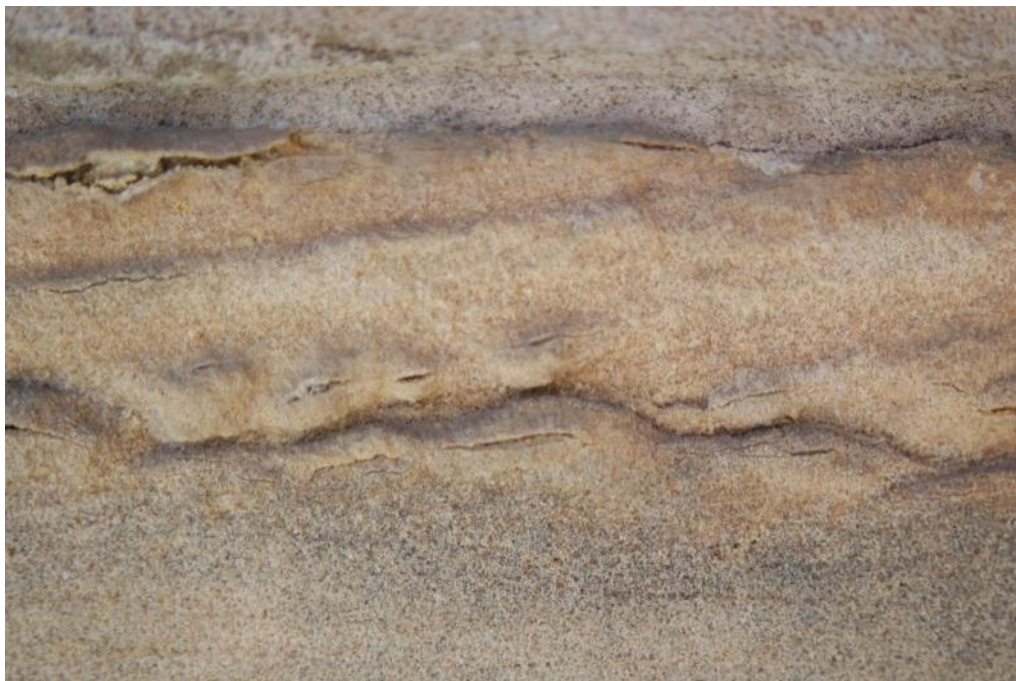
Bild- Nr.: 08

**Verwitterung:**

Pustel- artige Aufwürfe am oberen Profil des Postaments aus Nebraer Sandstein.

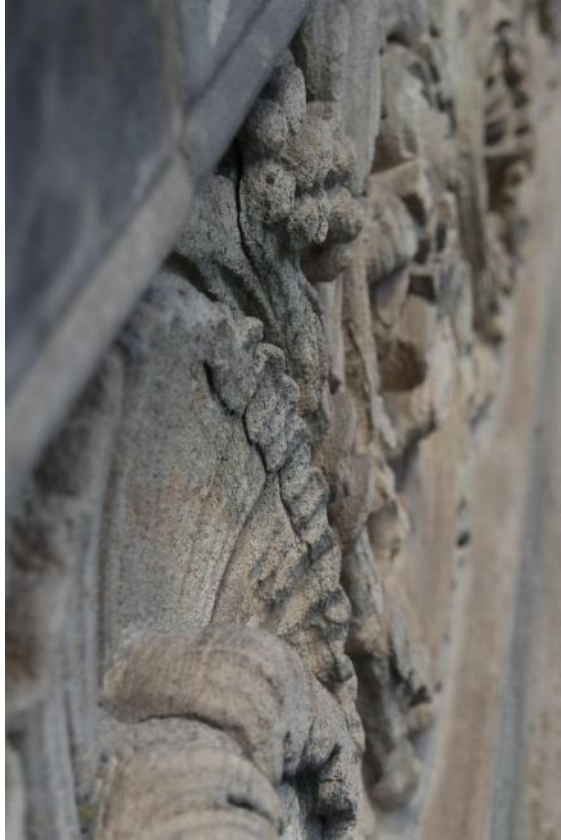
Bild- Nr.: 09

**Schalenbildung:**

Die auf Spalt gestellte Platte zeigt zentimeterdicke Schalenbildung.

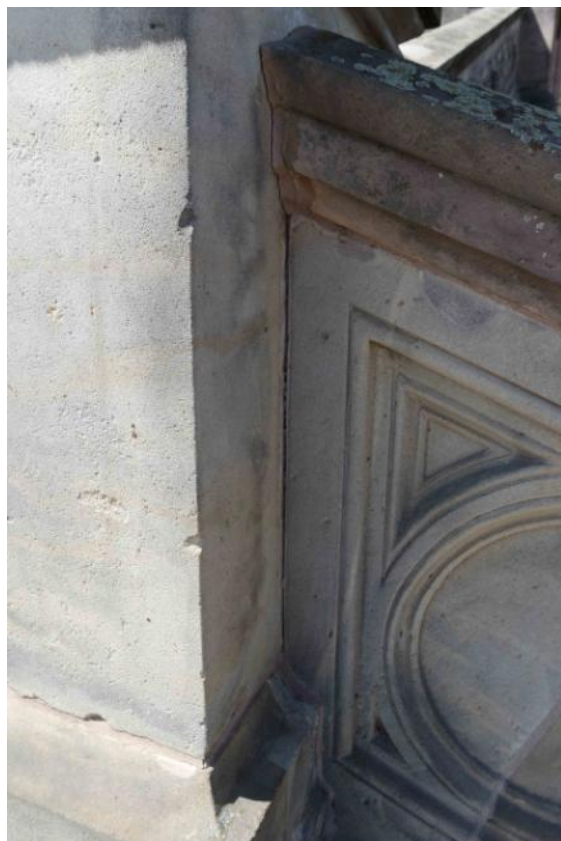
Bild- Nr.: 10

**Offene Fugen:**

Die Fuge zwischen Postament und Brüstungsplatte ist offen.

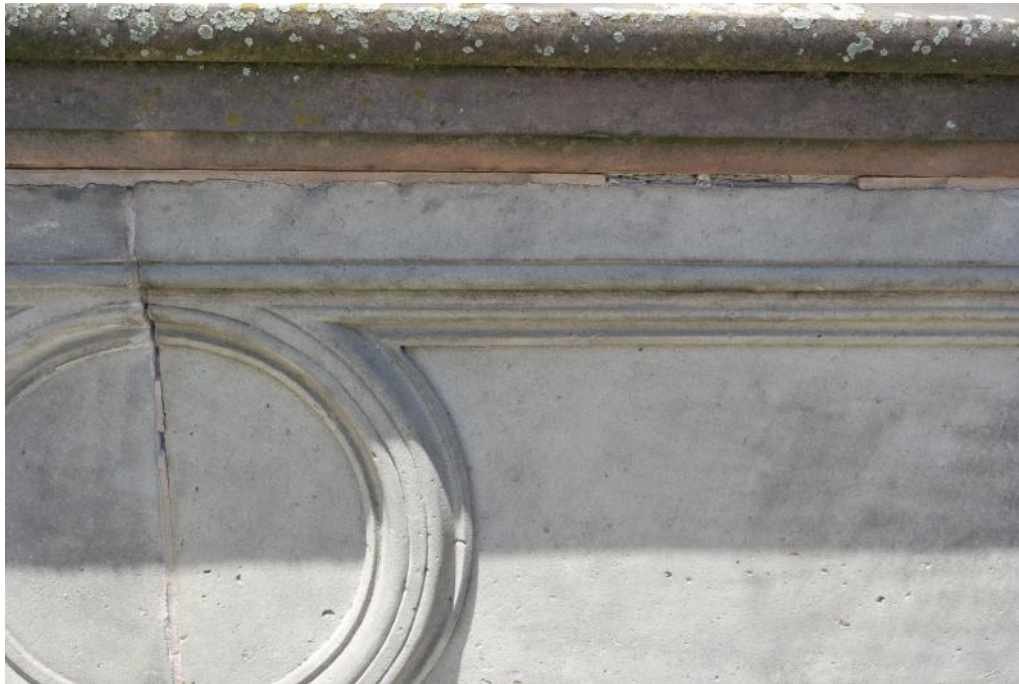
Bild- Nr.: 11

**Offene Fugen:**

Die Fugen sind teilweise gerissen oder ganz offen.

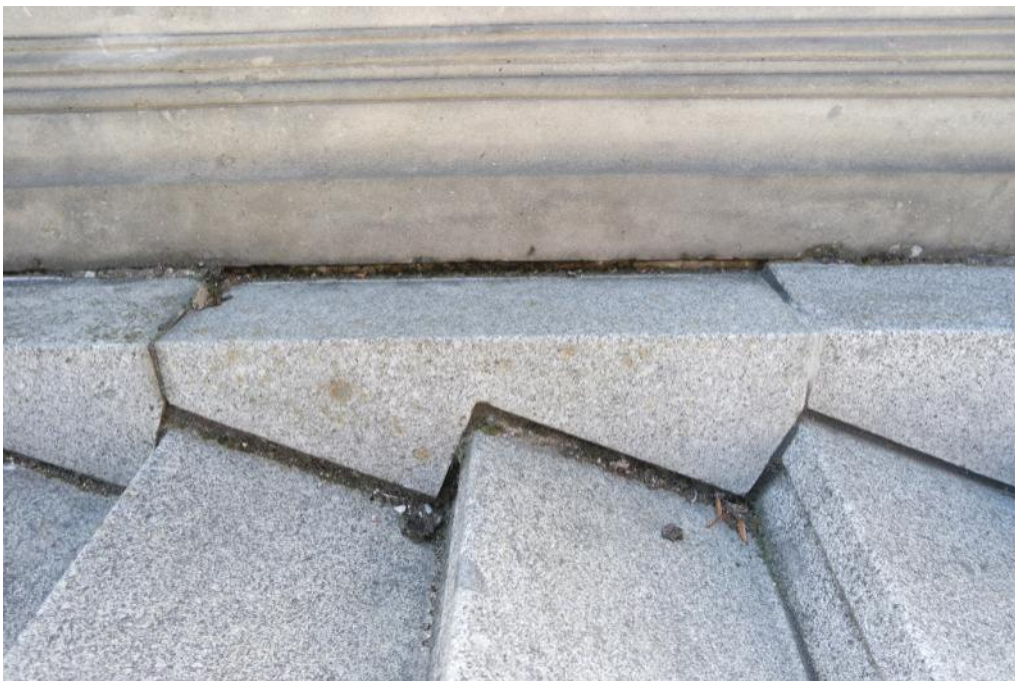
Bild- Nr.: 12

**Setzungen:**

Das Bauelement aus Granit ist einseitig abgesackt und hat dadurch die Fugen geöffnet.

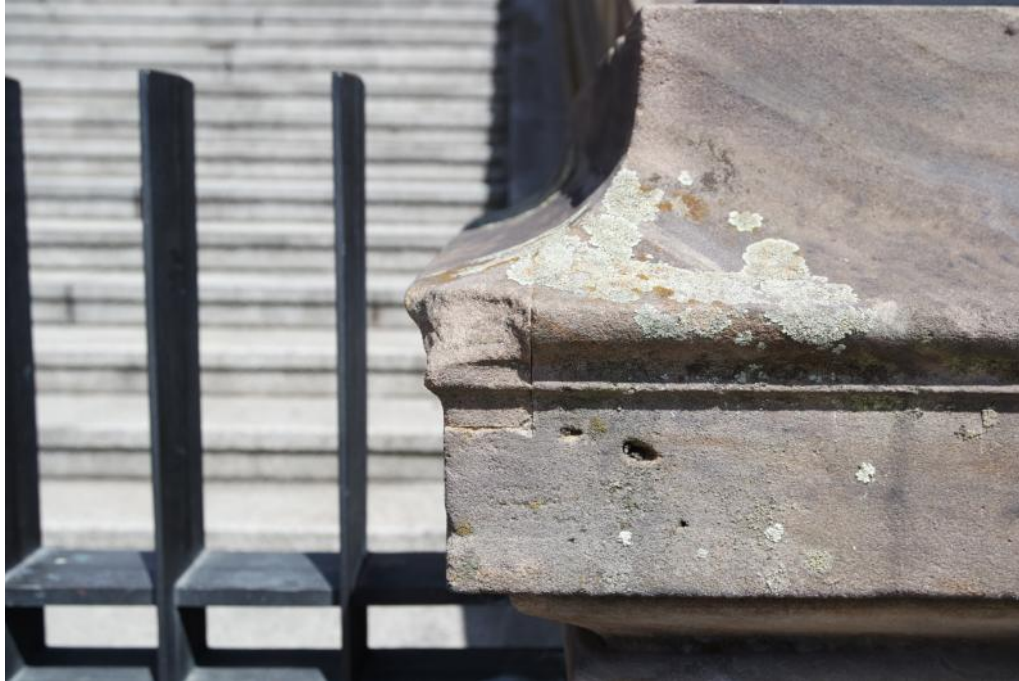
Bild- Nr.: 13

**Mechanische Ausbrüche:**

Das Eck der Postamentabdeckung ist Abgebrochen.

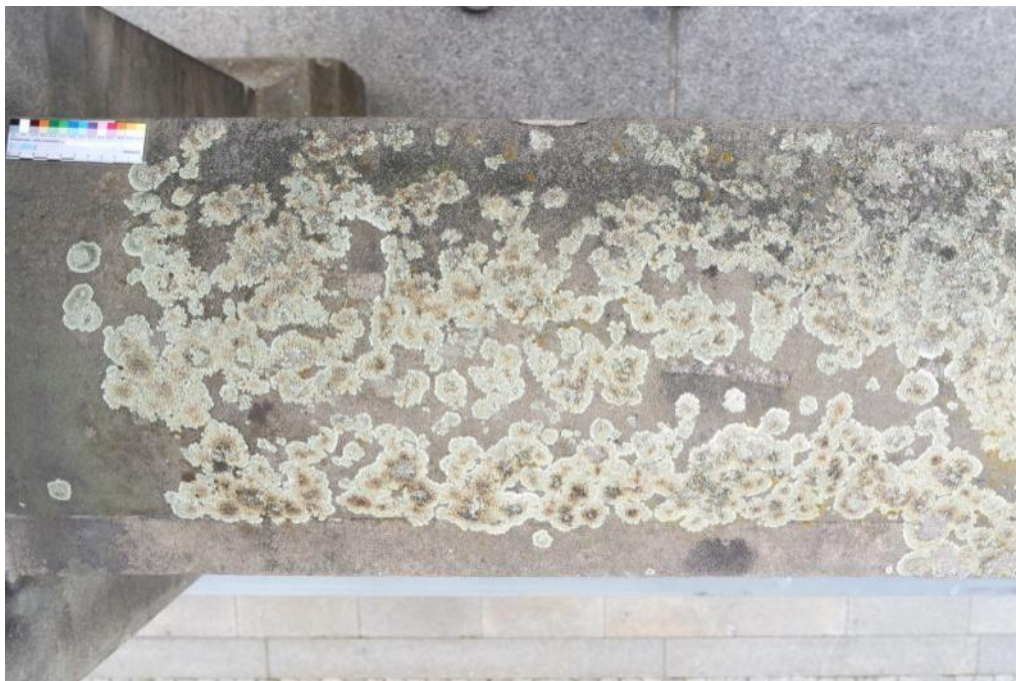
Bild- Nr.: 14

**Flechtenbewuchs:**

Die Handläufe sind stark mit Flechten bewachsen.

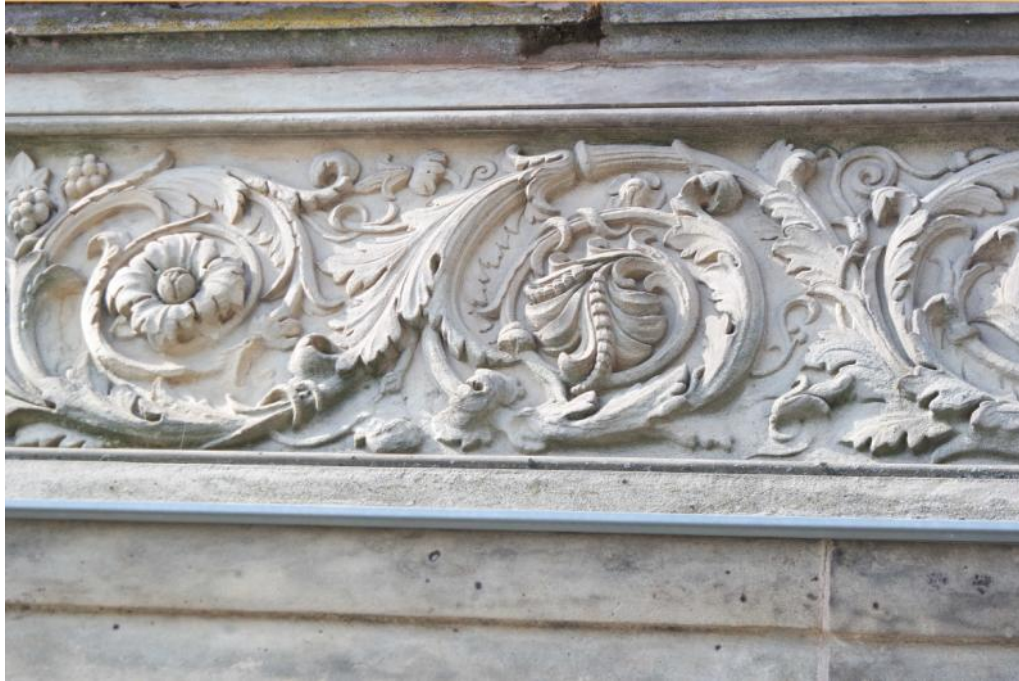
Bild- Nr.: 15

**Verwitterung:**

Die Verwitterung der Nebraer Brüstungsplatten findet hauptsächlich im unteren Drittel des Zierrats statt.

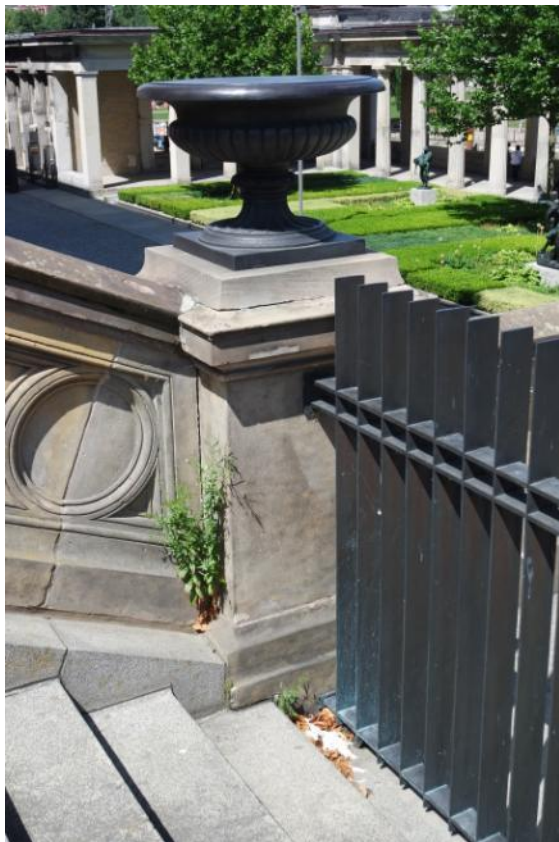
Bild- Nr.: 16

**Pflanzenbewuchs:**

Pflanzen wachsen an feuchten Stellen aus den Fugen.

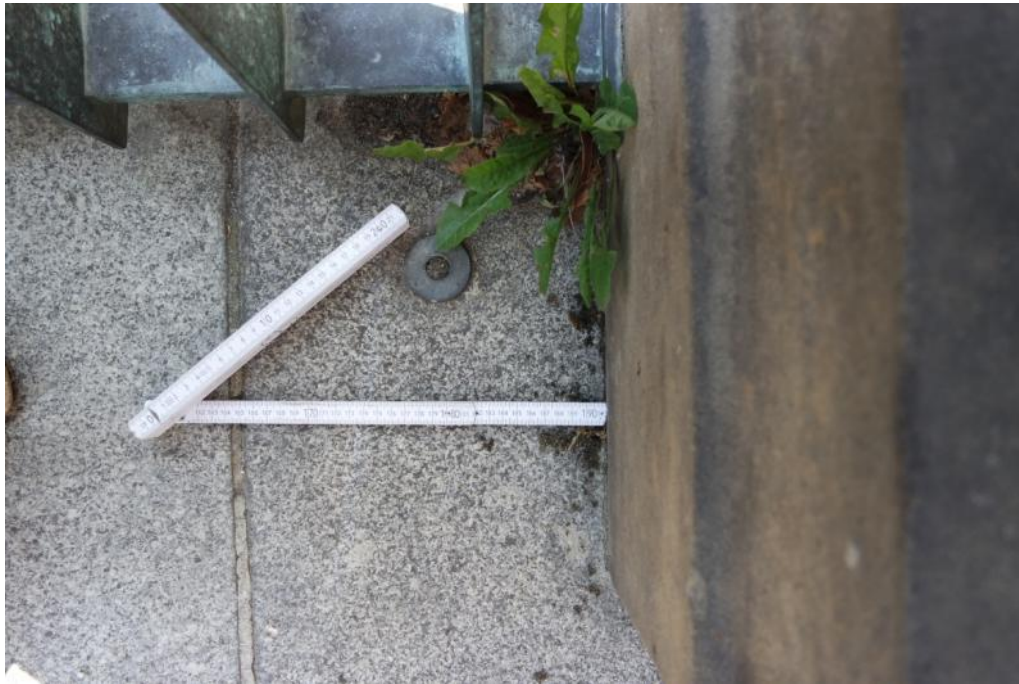
Bild- Nr.: 17

**Durchfeuchtung:**

Die Standfuge des Postaments besteht bis zu 10 cm aus feuchter Erde.

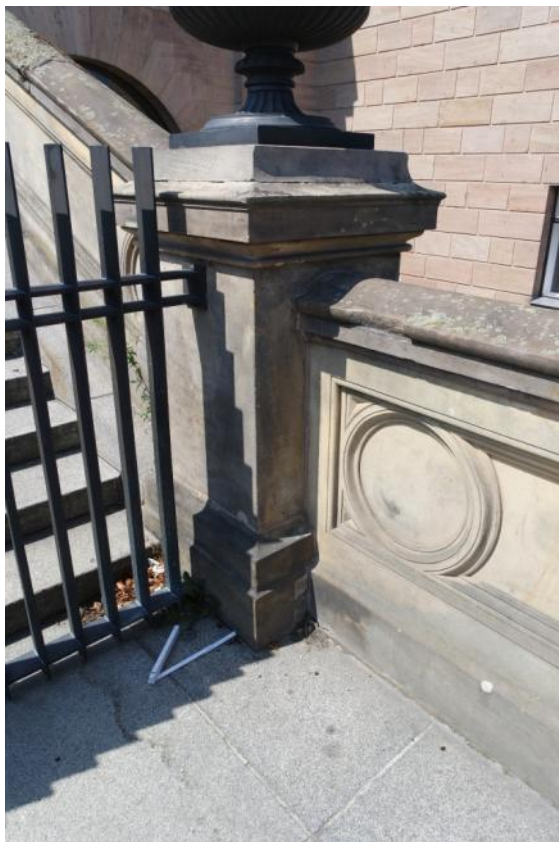
Bild- Nr.: 18

**Durchfeuchtung:**

Die offene Fuge des Postaments für in den darunter liegenden Gesimssteinen zur Durchfeuchtung und Salzanreicherung. (vgl. Effloreszenzdokumentation)

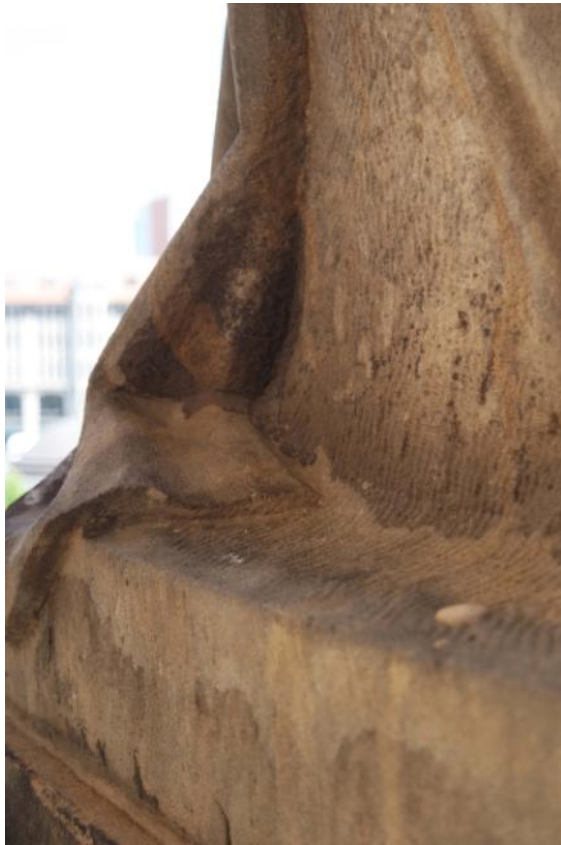
Bild- Nr.: 19  
Ansicht: Figurengruppe RSk  
Gesteinsart: Postaer Sandstein  
Bildaufnahme: David Ohnmeiß

**Verschwärzungen und Gipskrusten:**  
Die Rückseite der Figurengruppe zeigt Verschwärzungen und Gipskrusten.

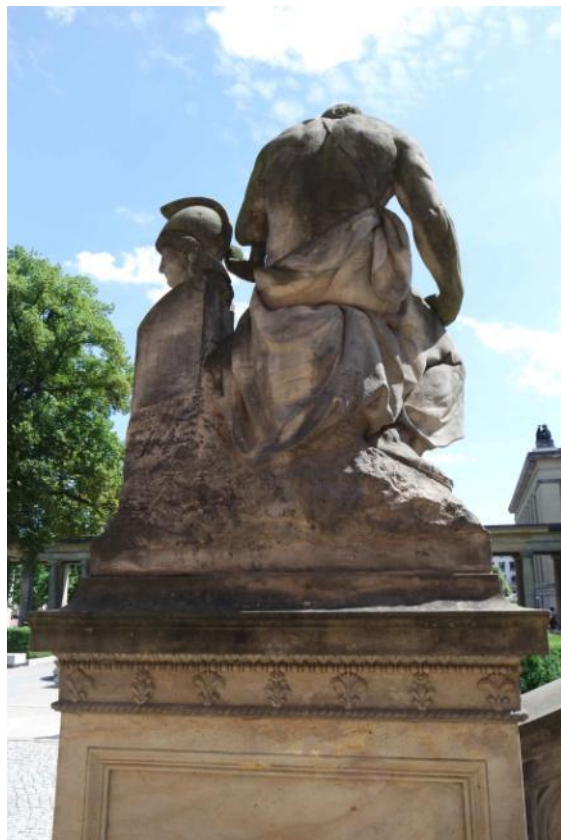
Bild- Nr.: 20  
Ansicht: Figurengruppe GSk  
Gesteinsart: Postaer Sandstein  
Bildaufnahme: David Ohnmeiß

**Verschwärzungen:**  
An den Figurengruppen sind einige Verschwärzungen zu sehen.
