DIE TECHNISCHEN ANLAGEN  
des  
HEERESVERPFLEGUNGSAMTES SPANDAU

Der Weg des Getreides

MASTERARBEIT

Louise Maria Katharina Warnow

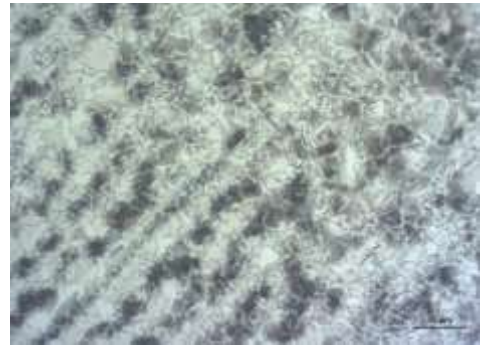
Der bauzeitliche<sup>94</sup> Rezipient der Firma *MIAG* wurde aus Stahlblech hergestellt (vgl. Abb. 26) und zeigte sich zur Zeit der Bearbeitung mit einer matten, ockerfarbenen Beschichtung, die durch die lange Zeit der Vernachlässigung an vielen Stellen ohne Verbund zum Untergrund und partiell von Korrosionsprodukten abgesprengt und durchsetzt war.<sup>95</sup> Äußerlich dominierte der durch Auflagerungen von Vogelkot und Staub erhöhte Eindruck der Vernachlässigung; im Inneren der Maschine entstand durch die intakte schwarze Grundbeschichtung und insbesondere durch die überall aufliegenden Getreidekörner jedoch ein Zustand, der die letzte Schiffsentleerung als gerade eben erst vollzogen erscheinen ließ.

Mikroskopische sowie instrumentelle Untersuchungsmethoden<sup>96</sup> ergaben eine mindestens anteilig auf Cellulosenitrat basierte Erstbeschichtung, pigmentiert mit Rußschwarz und etwas Lithopone. Die ockerfarbene Sichtbeschichtung erwies sich als ölgebunden und war vornehmlich mit Zinkgelb, Lithopone sowie etwas Eisenoxidrot und einem Schwarzpigment auf Kohlenstoffbasis, vermutlich ebenfalls Ruß oder Pflanzenschwarz, pigmentiert. Zwischen den beiden Beschichtungen befand sich eine wenige  $\mu\text{m}$  dicke, transparente Schicht, die unter UV-Anregung fluoreszierte und ebenfalls positiv auf Cellulosenitrat

Abb. 26: Mikroskopische Ansicht des Stahlgefüges.

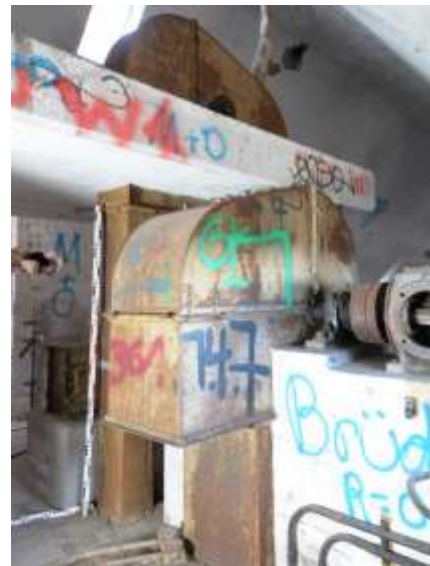
das einzig Sichtbare der Becherwerke und boten durch ihre immer gleiche Position auch bei veränderten Raumgrundrissen eine Orientierung. Auch hier dominierte ein matter, stumpfer Ocker-Farbton die äußere Erscheinung, vereinzelt unterbrochen von Graffiti tags und insbesondere in den höheren Geschossen durch zunehmende Korrosionsausblühungen beeinträchtigt (Abb. 37).

Abb. 37: Becherwerksköpfe Speicher 2. Ockerfarbene Sichtbeschichtung durchsetzt mit Korrosionsprodukten.

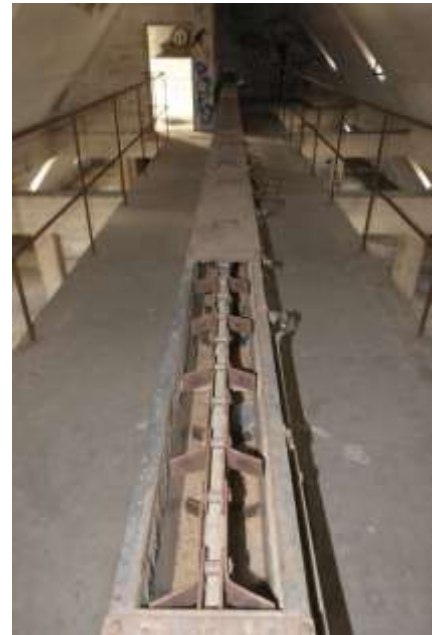
Abb. 50: TKF 6. OG, Speicher 2. Die Abbildung zeigt etwas mehr als ein Drittel seiner Gesamtlänge von ca. 60 m.

Äußerlich zeigten sich alle noch vorhandenen TKF in dem schon bekannten Ockerton, angesichts ihrer Lage im Keller- bzw. Dachgeschoss allerdings durch an vielen Stellen pustelig aufliegende Korrosionsprodukte sowie Staub und Vogelkot gestört. Den innenliegenden

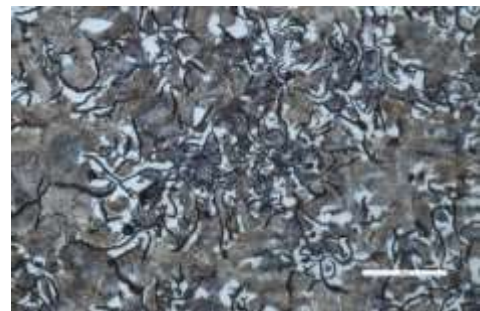
Abb. 81: Gusseisengefüge mit Lamellengraphit und Phosphid-Eutektikum.

Die Materialuntersuchungen ergaben für das Rahmengerüst ein verschleißfestes, hartes Gusseisen mit einer Grundmatrix aus Perlit, nesterförmig angeordneten Graphitlamellen und deutlich sichtbarem Phosphideutektikum (Abb. 81).<sup>176</sup> Während die Härte

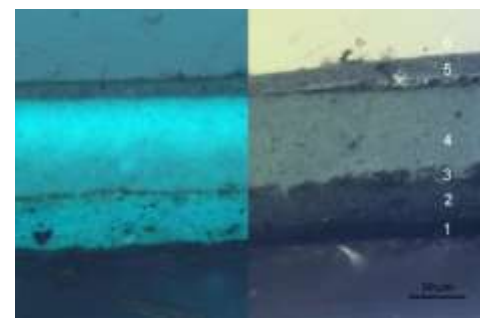
Abb. 82: Beschichtungsaufbau. UV- und Auflicht.

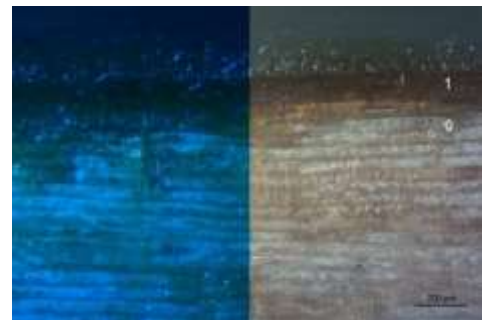
Abb. 94: In die Holzgefäße eingedrungene Harzbeschichtung. Links unter UV-Anregung keine Fluoreszenz.

Aufgrund der Produktion in den 1930-1940er-Jahren in Deutschland, wurde eine Beschichtung auf Basis von Cellulosenitrat vermutet, was sich allerdings nicht bestätigte. Bis auf die Erweichung in Ethanol fanden sich ebenso wenig Hinweise auf Schellack als Bindemittel, so dass die Zusammensetzung der Beschichtung vorerst ungeklärt bleiben muss. Auch die Materialität der Siebe konnte nicht untersucht werden, jedoch lässt sich aufgrund der Materialeignung und der charakteristischen Korrosionsprodukte auf gestanzte Stahlbleche als Herstellungsmaterial schließen.

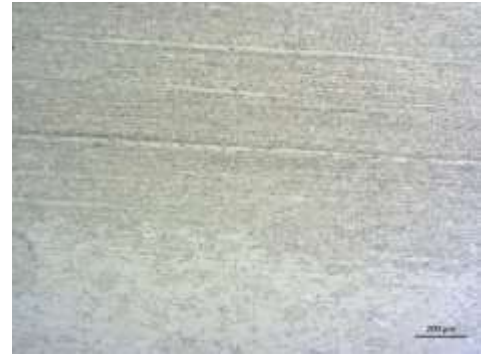
Abb. 162: Nahezu entkohltes Gefüge im unteren Randbereich. (Ventilator Nr. 10.1.)

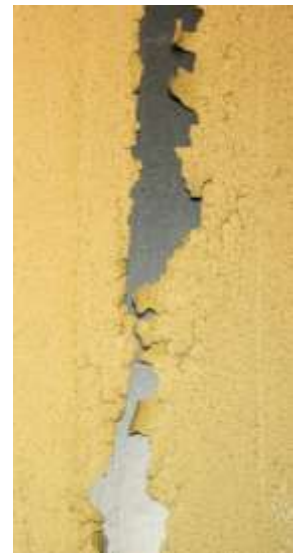
Abb. 164: Abblätternde ockerfarbene Beschichtung auf schwarzglänzender Erstbeschichtung. Doppel-Becherwerk Nr. 3.5.
