Vom Stromversorger zum Industriedenkmal

Erhalt eines Deutz-Dieselmotors in einem Museum in Äthiopien

Bachelor - Arbeit

Von: Ronny Jaßmann
Berlin, 21.12. 2015

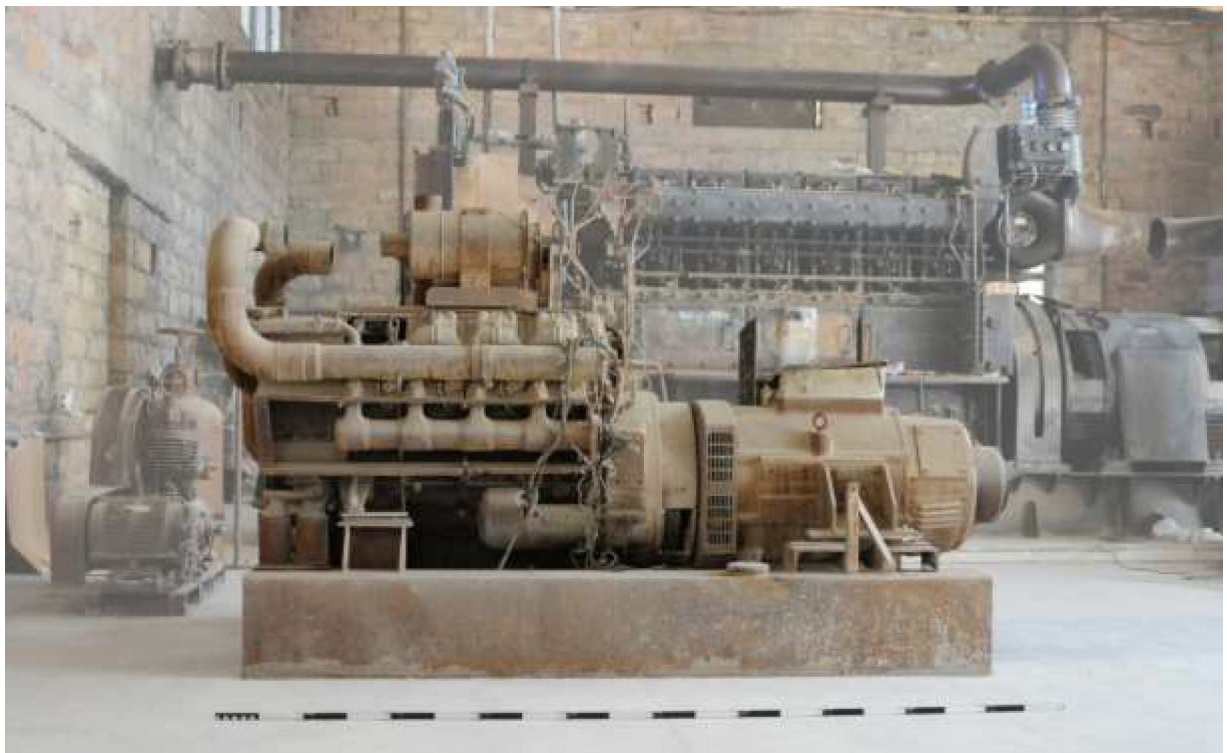
Abb. 2: Dieseldgenerator, Nordseite, Vorzustand, die Abgasrohre sind demontiert; Hauptgenerator blass im Hintergrund

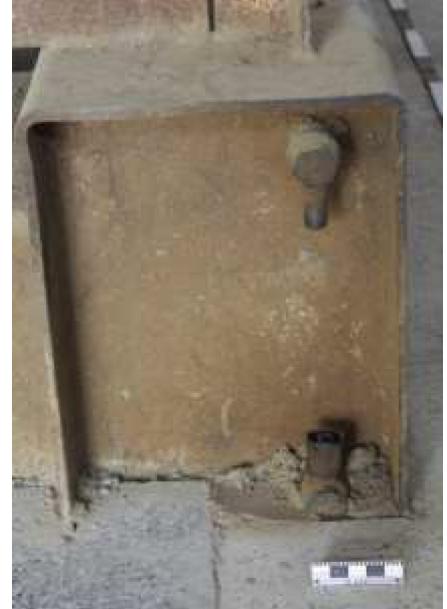
Der Tankdeckel auf der Südseite und die Füllstandanzeige sind nicht mehr vorhanden, wobei letztere vermutlich nur aus einem einfachen Glasröhrchen bestand. Der Bereich um die fehlende Füllstandanzeige ist ölig und stark verschmutzt. Die Oberfläche weist fast vollständig ebene Korrosionserscheinungen auf.

Abb. 10: fehlende Füllstandanzeige, Westseite

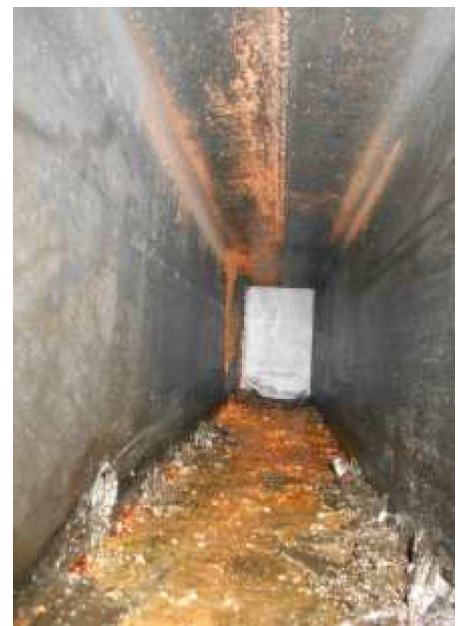
Abb. 11: Tank, innen, Nordseite

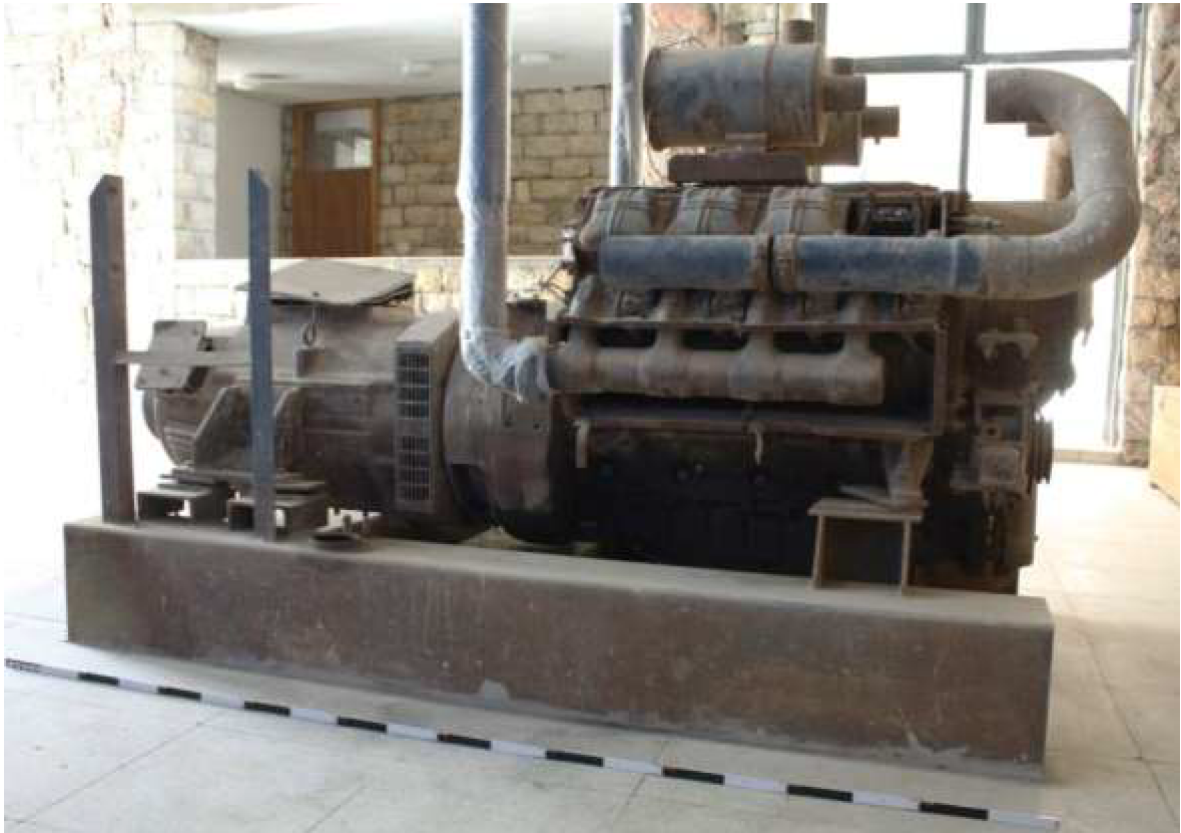
Abbildung 17 zeigt die Südseite im Vorzustand. Die „H“ förmige Winkelkonstruktion auf dem Tank ist vermutlich die Halterung eines Schaltkastens. Dieser fehlt komplett.

Abb. 17: Gesamtansicht Südseite, Vorzustand

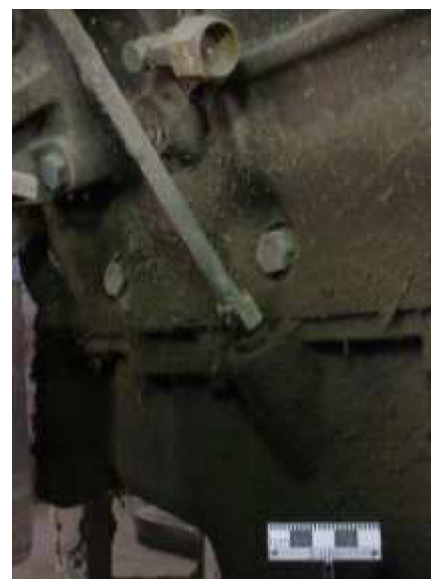
Die aus Leichtmetall bestehende Ölwanne bildet den tiefsten Punkt des Motors. Sie ist umlaufend mit einer öligen Schicht bedeckt, in die Schmutz und einige Vogelfedern eingebunden sind. Der ölige Film zieht sich auch etwa 10 Zentimeter hoch um den gusseisernen Motorblock, der oberhalb der Ölwanne anschließt. Der mittlere Teil des Motorblocks weist gleichmäßige Korrosionserscheinungen auf, während im oberen Bereich schwarzer Lack fragmentarisch erhalten ist. An einigen Stellen besitzt der Lack Risse und es stehen einige Lackschollen ab.

Abb. 18: ölige Auflagerungen auf Motorblock und Ölwanne

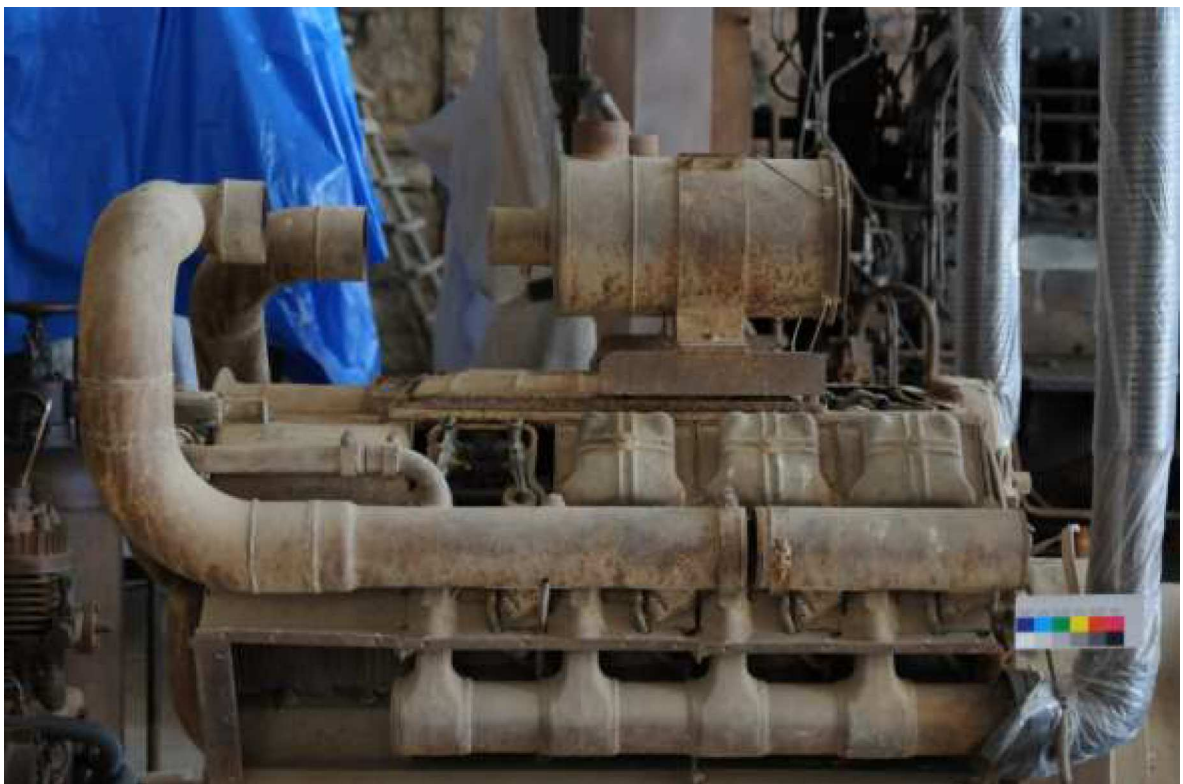
Ein Ventildeckel auf der Nordseite fehlt und die Kipphebelmechanik liegt frei. Sie ist verschmutzt und ölig. Nach der Demontage der Ventildeckel zeigte sich, dass Korrosionserscheinungen an den nördlichen Kipphebeln durch aufliegendes Öl nur geringfügig auftreten. Die Kipphebel auf der Südseite dagegen sind deutlich stärker korrodiert. Hier befand sich kein Öl mehr, da es vermutlich verbrannt ist.

Abb.19: Nordseite, oberer Teil des Motors, Vorzustand

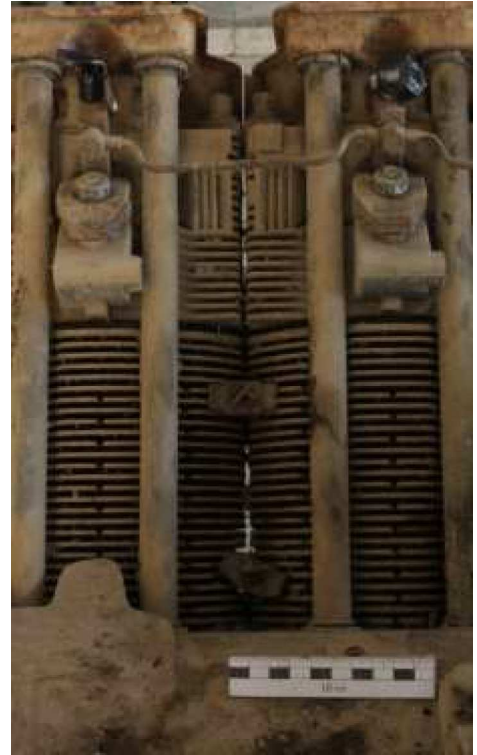
Nach der Demontage der Luftfiltergehäuse und der Motorabdeckung ist der Motorraum zugänglich. Der gesamte Bereich ist gleichmäßig mit Auflagerungen bedeckt. Die Kraftstoffpumpe weist östlich einen etwa 10 Zentimeter messenden öligen Fleck auf. Dieser setzt sich auf dem gesamten Motorblock unter der Pumpe fort. Auch auf den Stoßstangen sind die unteren 10 Zentimeter mit öligen Auflagerungen bedeckt. Die oberen Dichtungen der Stoßstangen bestehen aus einem schwarzen Gummi. Dieser ist versprödet und weist diverse Brüche und Risse auf. Etwa 50% der Dichtungen sind nicht mehr vorhanden. Die unteren Dichtungen der Stoßstangen, zum Motorblock hin, bestehen aus einem weißen Gummi. Sie sind alle erhalten und in gutem Zustand. In den unteren Kühlrippen der Zylinder und auf dem gesamten Motorblock befindet sich Kot eines Nagetiers, der Größe nach zu urteilen wahrscheinlich einer Maus.

Abb. 20: Zylinder und Stoßstangen, Vorzustand

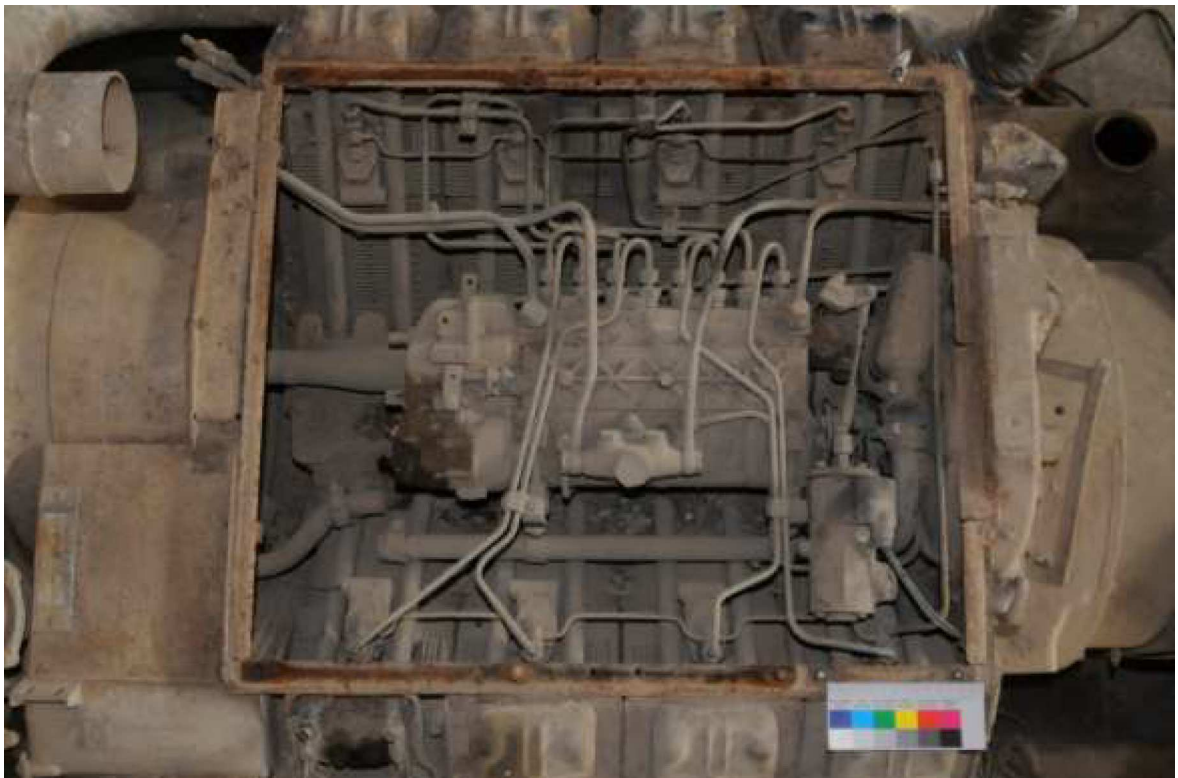
Abb. 21: Blick in den Motorraum auf Zylinder und Kraftstoffpumpe

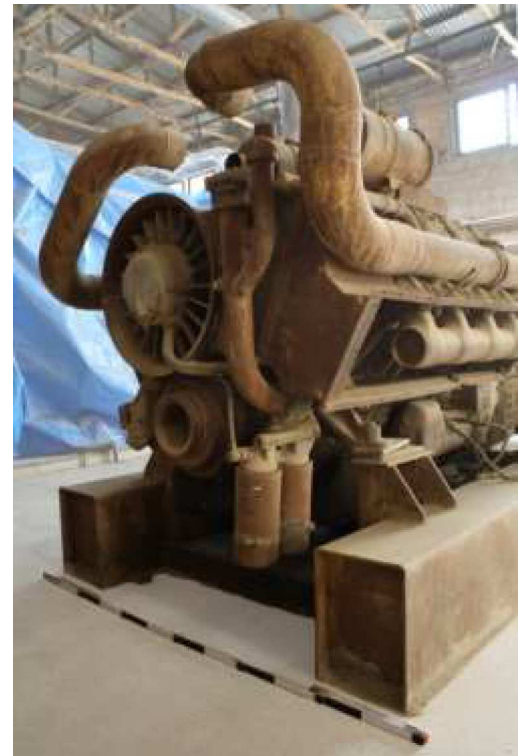
Auf der Ostseite befinden sich der Doppelölfilter, darüber der Öleinfüllstutzen und daneben die Riemenscheibe und das Kühlgebläse. Die Oberflächen sind gleichmäßig korrodiert. Sie weisen an einigen Stellen schwarze Lackreste auf. Die Halterungen des Motors waren ebenso wie die des Generators mit Gummipuffern vibrationsgedämpft. Auch hier ist der Gummi verbrannt und die Stahlplatten sind verdreht.

Der Leichtmetalldeckel des Kühlgebläses ist durch Wärmeeinwirkung leicht verformt. Die Schaufeln weisen keine Verformungen auf. Auf ihnen ist fragmentarisch ein schwarzer Lack erhalten. Nach der Demontage des Kühlgebläses zeigten sich weiße, festsitzende Korrosionsprodukte auf dem sich darunter befindenden Leichtmetallaufleger. Dabei handelt es sich vermutlich um das Ergebnis einer Kontaktkorrosion, die durch die Berührung der beiden unterschiedlichen Metalle ausgelöst wurde.²⁰ Hinter dem Kühlgebläse ist der Lack im Vergleich zu den anderen Flächen relativ gut erhalten.

Abb. 22: Motor, Ostseite, Vorzustand

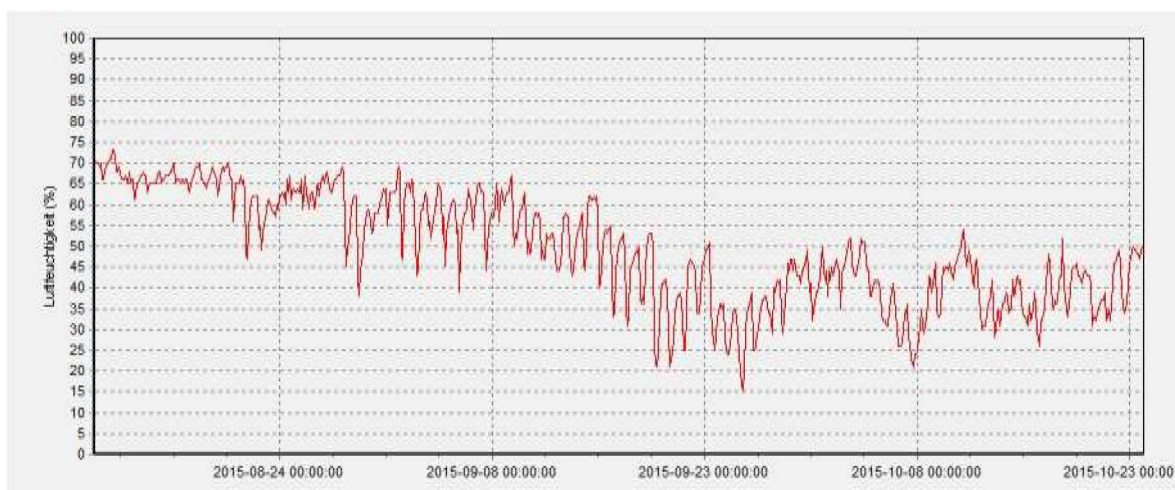
Die Feuchtemessungen zeigen Anfang August einen Höchstwert von 73%, der niedrigste aufgezeichnete Wert liegt Ende September bei 18%. Die dazwischenliegenden Schwankungen sind enorm.

Die Hauptmaterialgruppe der Objekte in der Generatorenhalle sind Metalle. Diese sollten möglichst trocken, also unter 55% Luftfeuchte lagern, um Korrosionsprozesse zu verlangsamen. Die Elastomere sollten bei einer Feuchte zwischen 30%-50% gelagert werden.³¹ Die Messungen zeigen äußerst ungünstige Bedingungen für die Objekte. Eine Konservierung der Metallteile mit einer schützenden Beschichtung ist zu deren langfristigen Erhalt unabdingbar. Durch die Beschichtung werden Feuchten von über 55% akzeptabel.³²

Abb.31: Verlauf der relativen Feuchte vom 10.08. bis 24.10. 2015

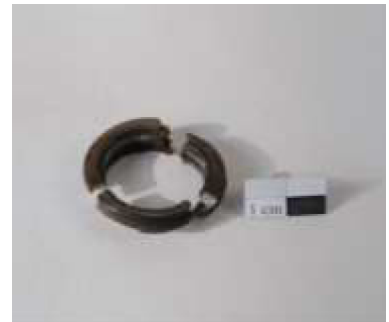
Abb.33: Dichtung einer Stoßstange

Die Fragmente der oberen Stoßstangendichtungen müssen gesichert werden, da sonst ihr Verlust droht. Die Bruchstücke werden untereinander verklebt und Risse stabilisiert. Die Klebungen müssen am Objekt erfolgen, die Stoßstangen können nicht ohne erheblichen Aufwand demontiert werden. Einige für die Klebung von Elastomeren geeignete Klebstoffe wurden von LINKE⁷³ getestet. Darunter die Acrylemulsion D 498-M der Firma Lascaux®. Diese trocknet transparent, besitzt eine hohe Elastizität, sehr gute Adhäsion und wird daher für die Klebungen verwendet.

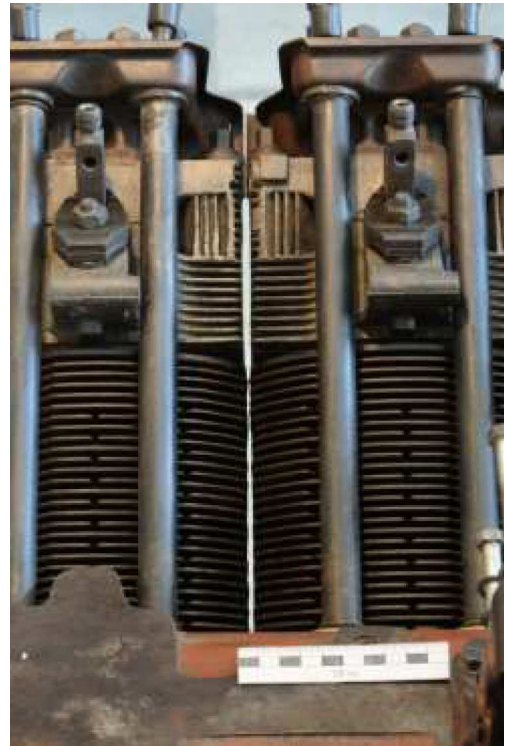
Abb.41: Zylinder, und Stoßstangen mit Dichtungen Nachzustand

Die Fragmente wurden so untereinander verklebt, dass zwei Teilstücke mit ungefähren Winkeln von 180° entstanden. Diese wurden um die Stoßstangen gelegt und miteinander verklebt. Es wurde darauf verzichtet, die Teile zu 100% in Position zu bringen, da dadurch Spannungen auftreten und sich negativ auf das gealterte Material auswirken können. Als Klebstoff wurde Lascaux® D 498-M benutzt. Mit diesem wurden auch einige Risse an den Dichtungen stabilisiert. Dafür wurde der Klebstoff mit Wasser verdünnt und mit einem feinen Pinsel in die Risse eingebracht.

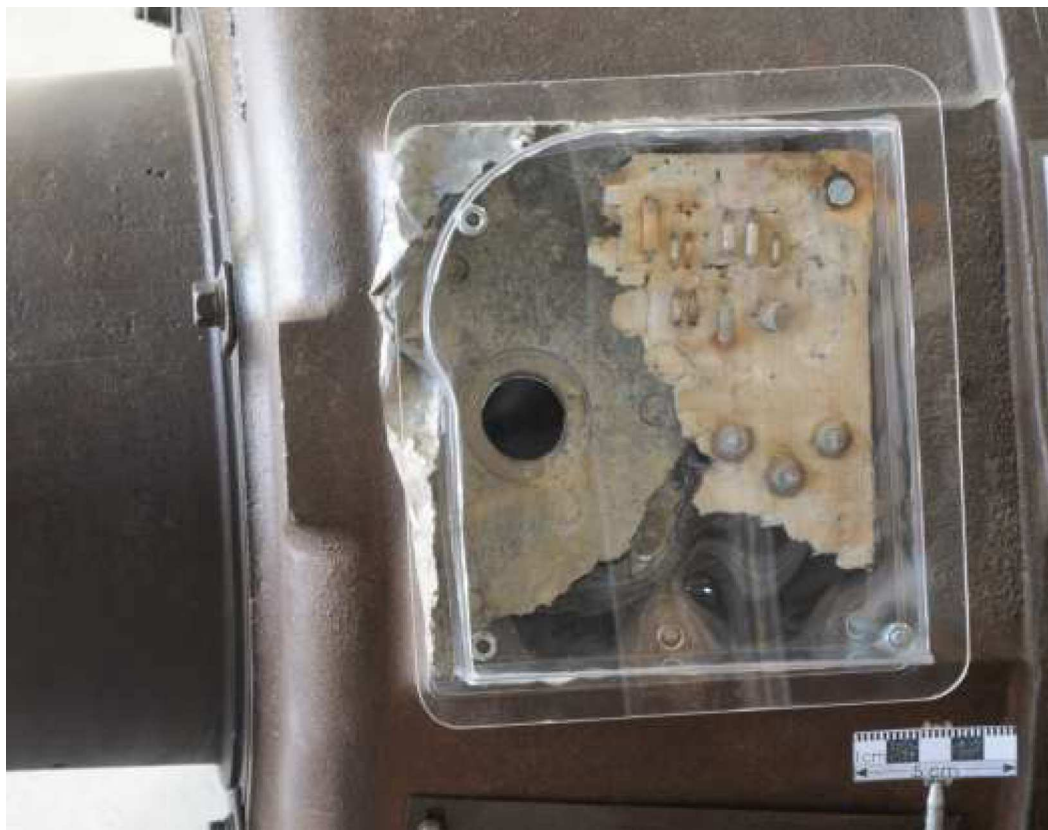
Abb.43: Ergänzung der unteren Generatorsteuerung mit Leiterplattenfragment

Das gefestigte Leiterplattenfragment wurde in der Ergänzung des unteren Steuerkastens montiert. Für die Montage konnten die vorhandenen Stehbolzen genutzt werden. Hierbei musste der untere Stehbolzen um 7 mm verlängert werden, da dieser bei der Demontage abgerissen war. Dazu wurde ein verzinkter M6 Bolzen auf Maß geschnitten und mittels UHU® Endfest 300 mit dem Stehbolzen verklebt. Zudem wurden beide Elemente mit Tamponstahl gestiftet. Da keine Muttern aus dem Originalbestand vorhanden waren, fanden verzinkte M6 Muttern Verwendung. Auf eine farbliche Angleichung wurde verzichtet. Die hinzugefügten Muttern unterscheiden sich deutlich vom Originalbestand.

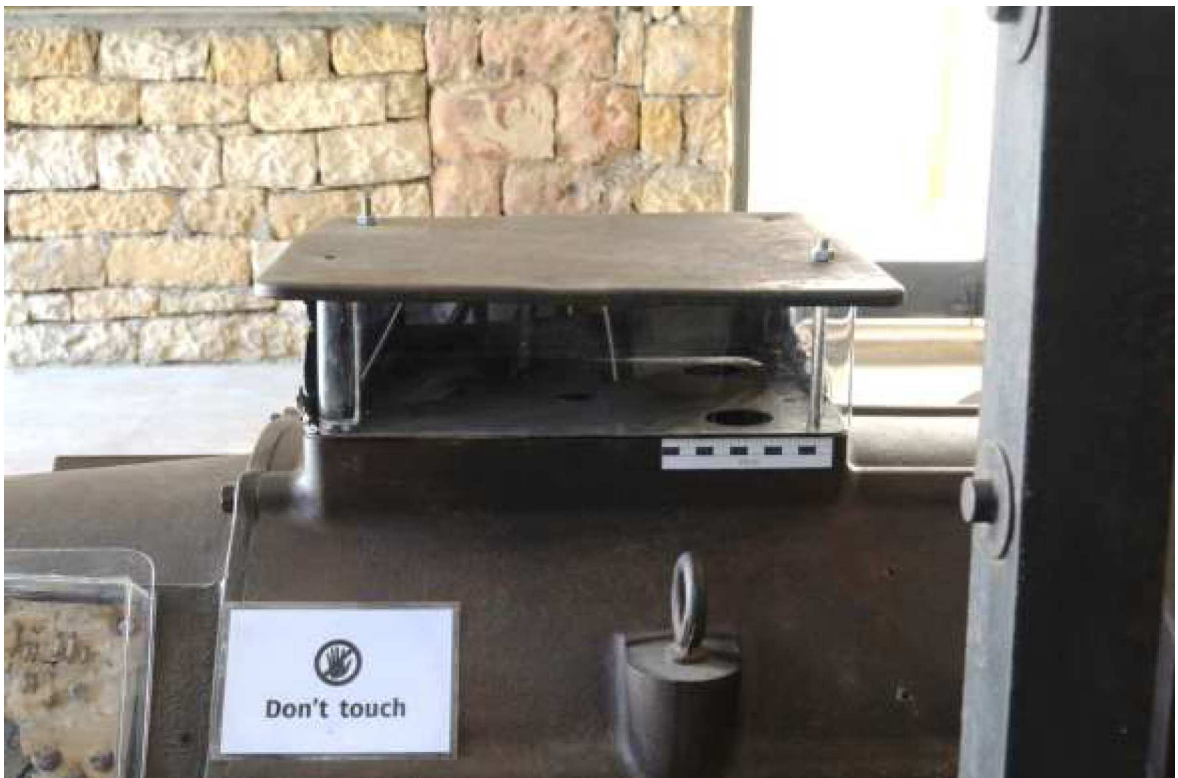
Abb.44: Obere Generatorsteuerung, Nachzustand

Die vorhandenen Stehbolzen der oberen Generatorsteuerung konnten für die Befestigung der Ergänzung nicht genutzt werden. Diese sind zu stark verformt. Eine Rückformung war mit den vor Ort gegebenen Möglichkeiten nicht durchführbar. In den örtlich ansässigen Baufachgeschäften konnten nach langwieriger Suche drei verzinkte 70 mm M 10 Bolzen erworben werden. Aus diesen wurden durch Stiftung mit Tamponstahl und Klebung mit UHU® Endfest 300 zwei Stehbolzen hergestellt. Diese wurden in die am Generator vorhandenen Gewinde eingeschraubt und die Ergänzung montiert. Die zur Steuerung gehörenden erhaltenen Elemente wie Widerstände und Kondensatoren konnten aus Zeitgründen nicht bearbeitet werden. Diese wurden beschriftet und verpackt und in das der Generatorenhalle gegenübergelegene Magazin verbracht.

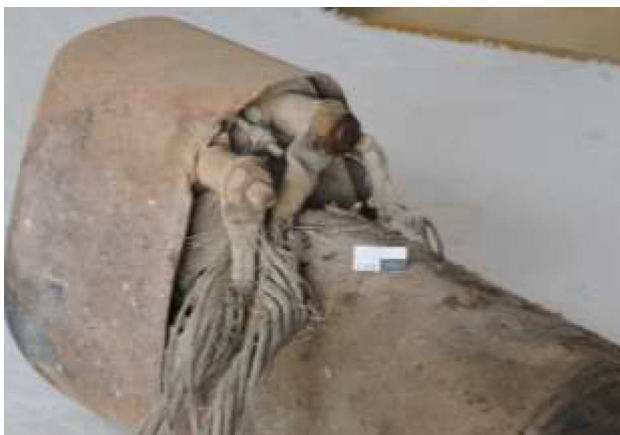
Abb.49: Anlasser mit Kabeln, Vorzustand

Die am Objekt befindlichen Kupferkabel wurden demontiert und mit Kunststoffbürsten gereinigt. Anschließend wurden die Drähte durch vorsichtiges Verdrehen in etwa in die ursprüngliche Form gebracht. Die Schrumpfschläuche wurden abgelängt, aufgeschoben und mittels Heißluftfön erwärmt, bis das Schrumpfmaß erreicht wurde. Die Kabel sind vor Staub und Feuchtigkeit geschützt und es ergibt sich ein geordnetes Gesamtbild. Die Ergänzungen sind als solche zu erkennen und stehen mit den Plexiglas® Ergänzungen im Einklang.

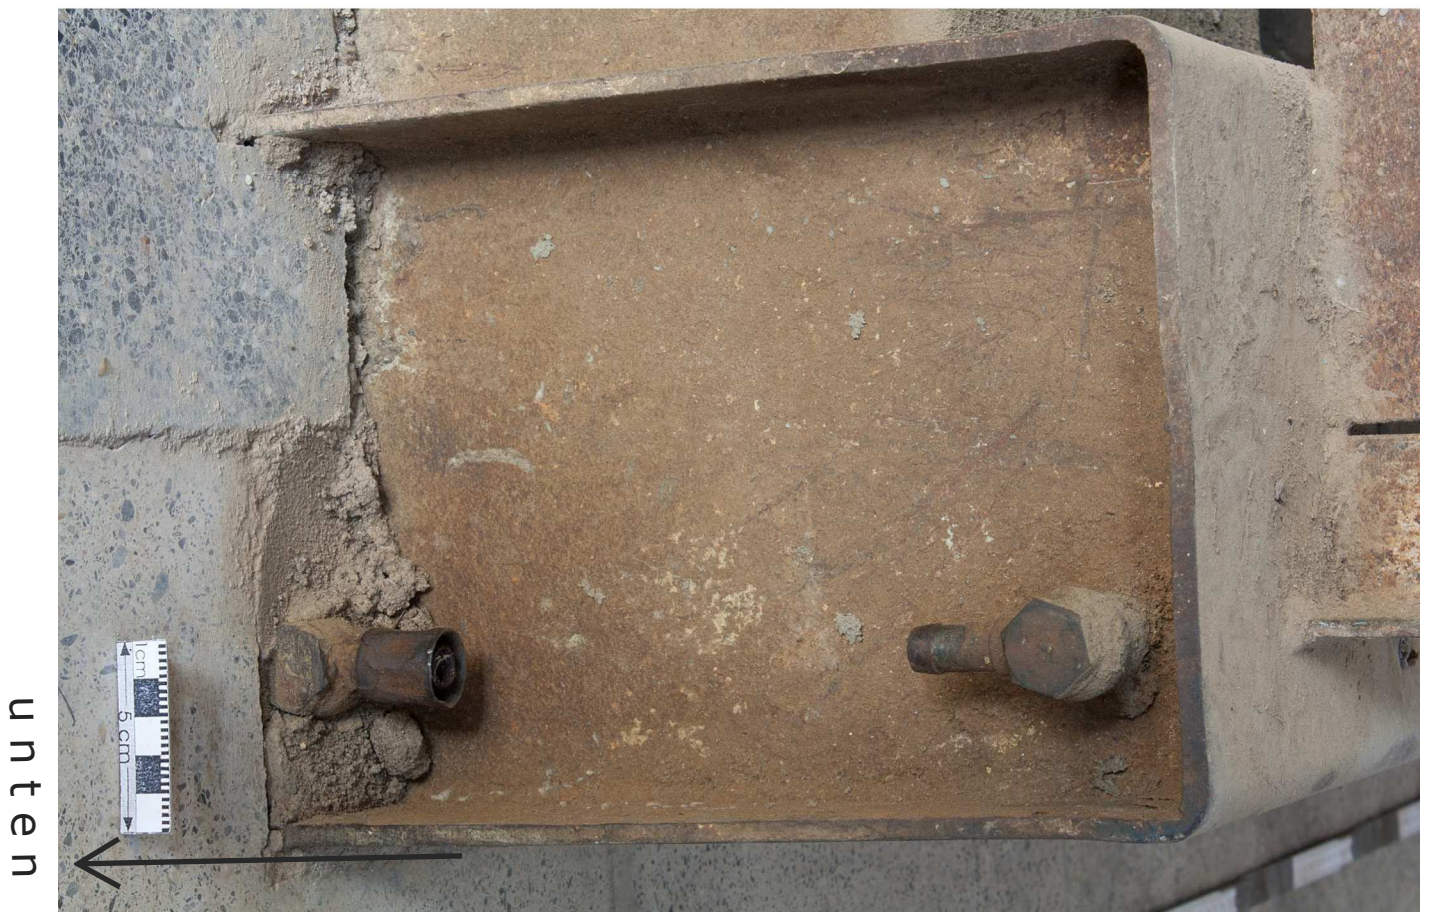
Abb. 10 Anschlüsse der nicht mehr vorhandenen Füllstandanzeige, Westseite. (Foto Klein 2015)

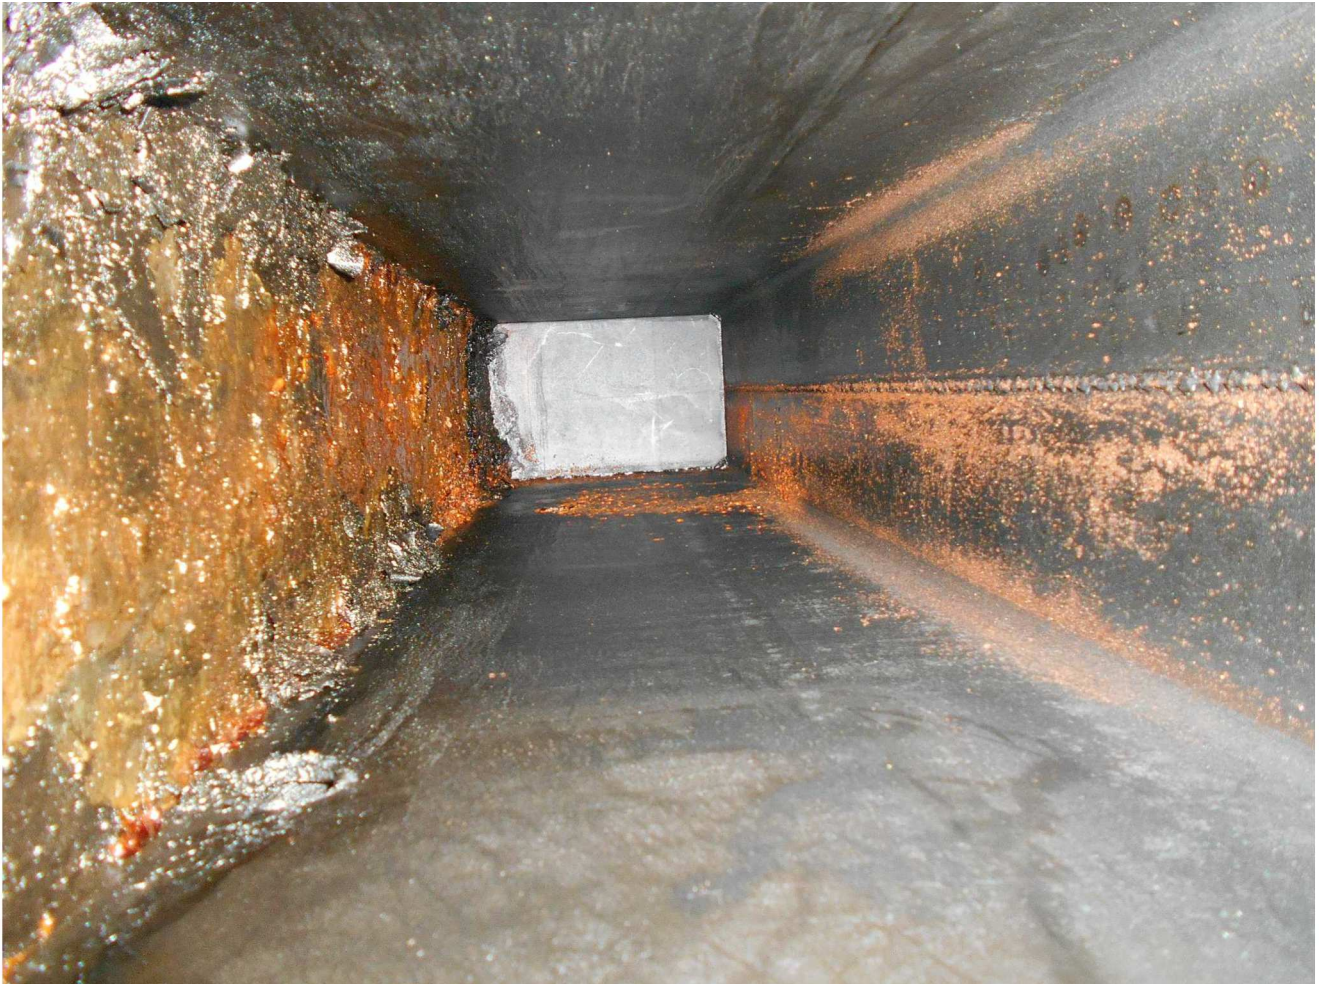
Abb. 11 Tank innen, reich an Ablagerungen und Korrosionsprodukten.
(Foto Klein 2015)

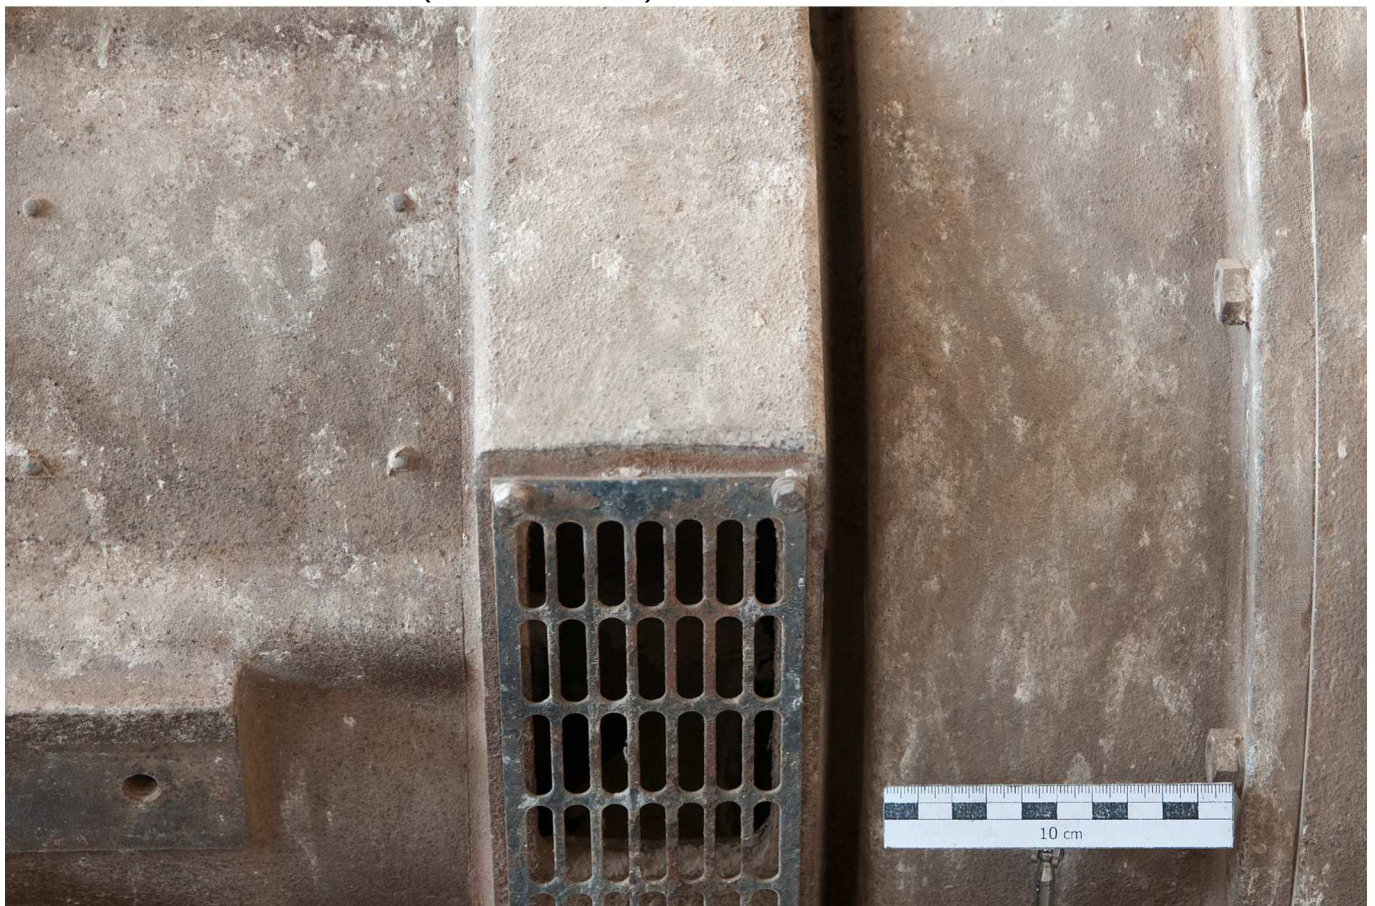
Abb. 12 Weiße Spritzer auf Statorgehäuse. (Foto Jaßmann)

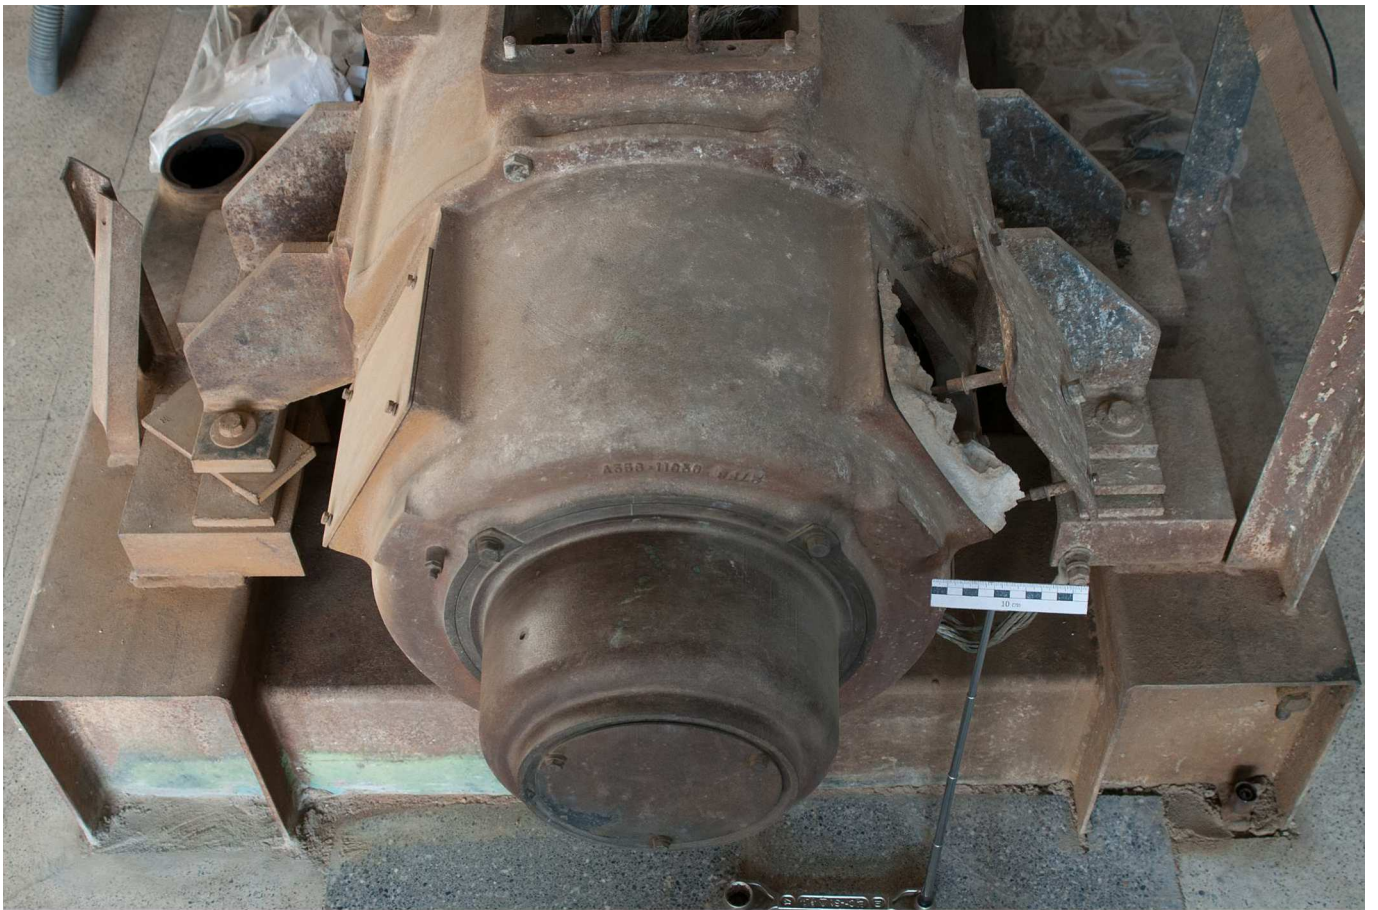
Abb. 13 Westlicher Teil des Generators mit kleinem Gehäuse und geschmolzenem Kasten der Generatorsteuerung. (Foto Jaßmann)

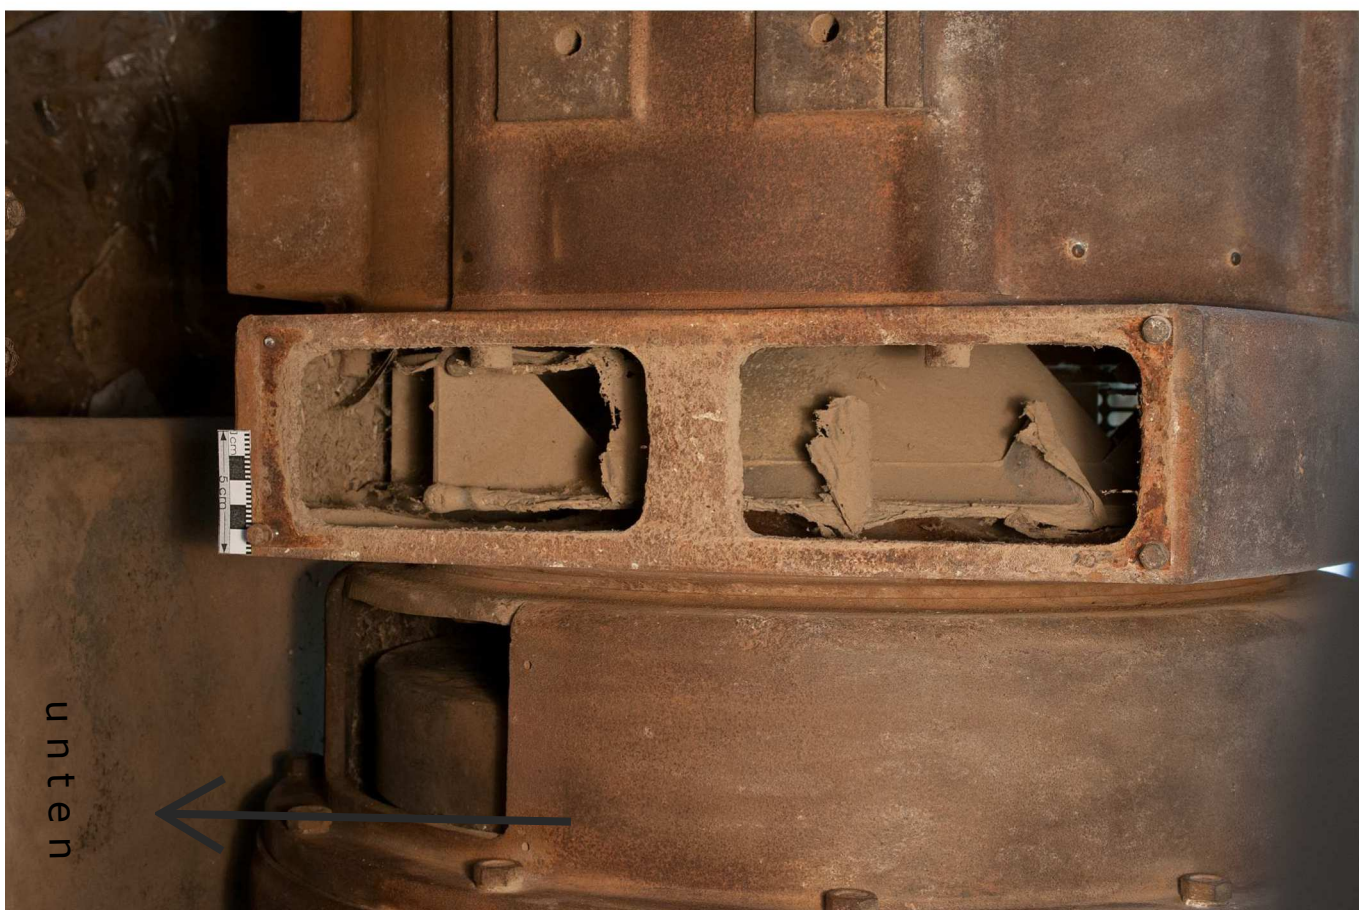
Abb. 16 Geschmolzenes Lüfterrad im Generator. (Foto Jaßmann)

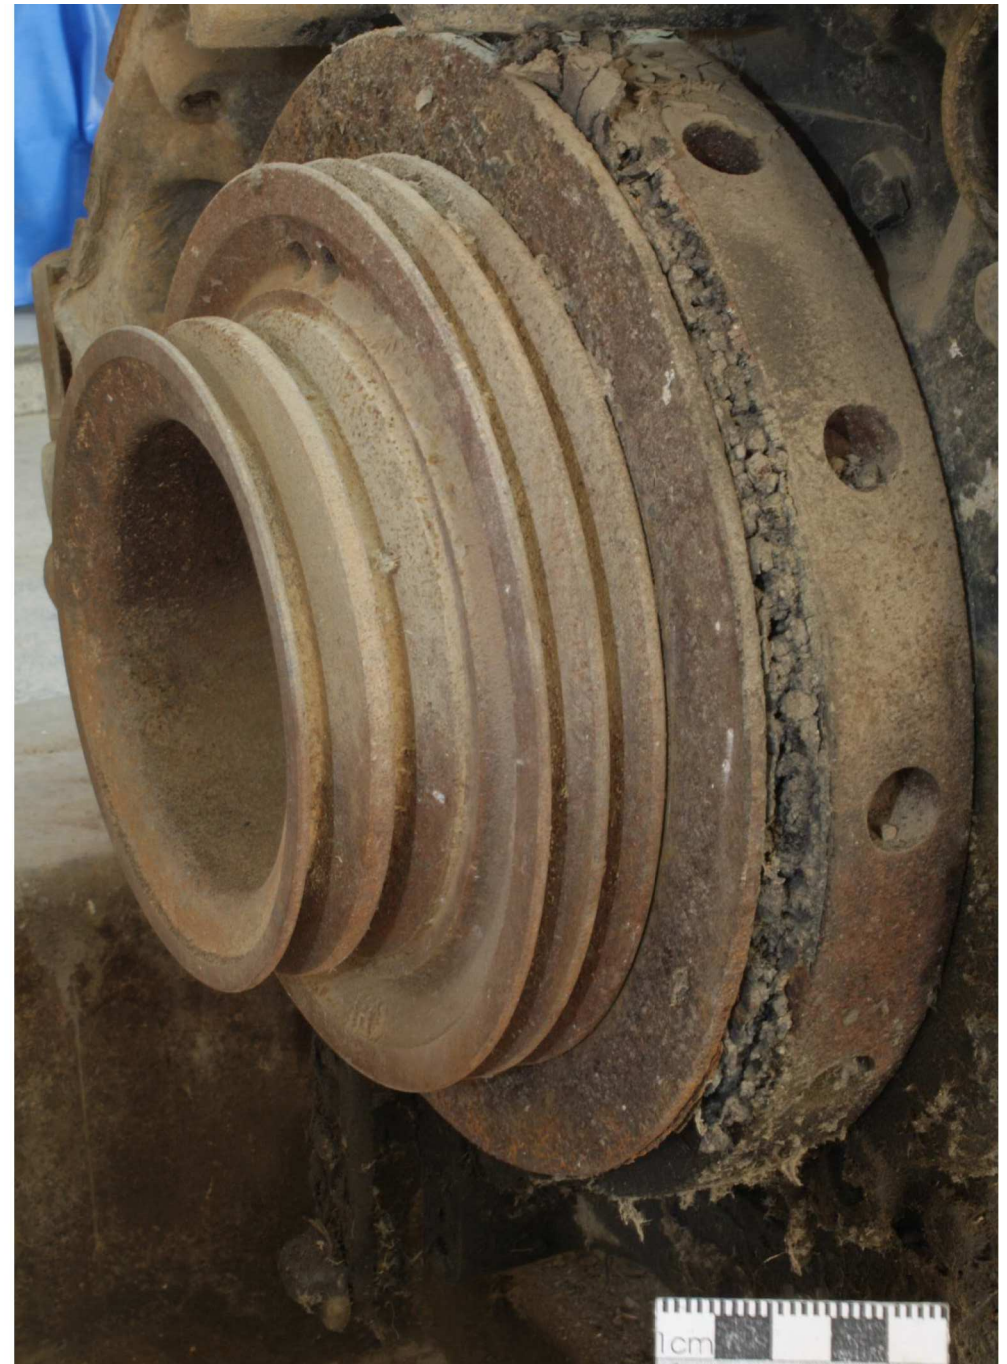
Abb. 23 Riemenscheibe, Reste des verbrannten Keilriemens. (Foto Klein)

Die verkohlten Reste des Keilriemens auf der Riemenscheibe (Abb.23) sind brüchig und äußerst instabil. Nach der Reinigung mittels kleinem Ziegenhaarpinsel werden auch diese mit der Acrylemulsion Lascaux® D 498-M gesichert. Damit der Klebstoff möglichst tief eindringt, wird dieser mit Wasser stark verdünnt. Der Auftrag erfolgt bis zur Sättigung. So kann die Emulsion durch Kapillarkraft in die vielen feinen Risse eindringen und die Bruchstücke untereinander verkleben. Der Klebstoff muss vor dem Trocknen weitestgehend von der Oberfläche abgenommen werden, da sonst ein glänzender Film entsteht. Dies geschieht mit feuchten Wattestäbchen.

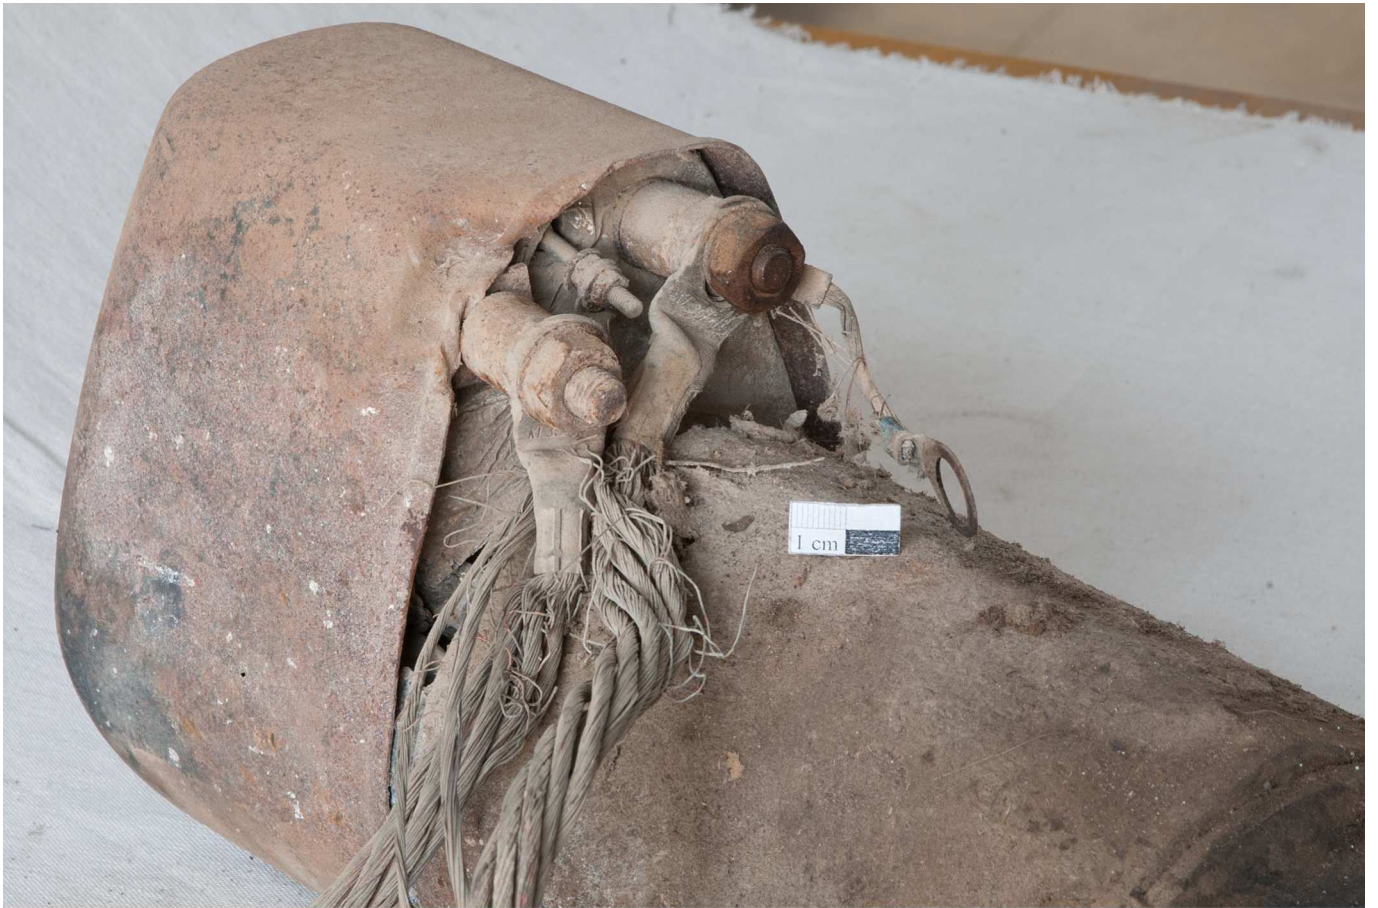
Abb. 49 Anlasser mit Kabeln, Zustand der Auflösung der Kabelwicklung, vor der Reinigung und Konsolidierung. (Foto Jaßmann)

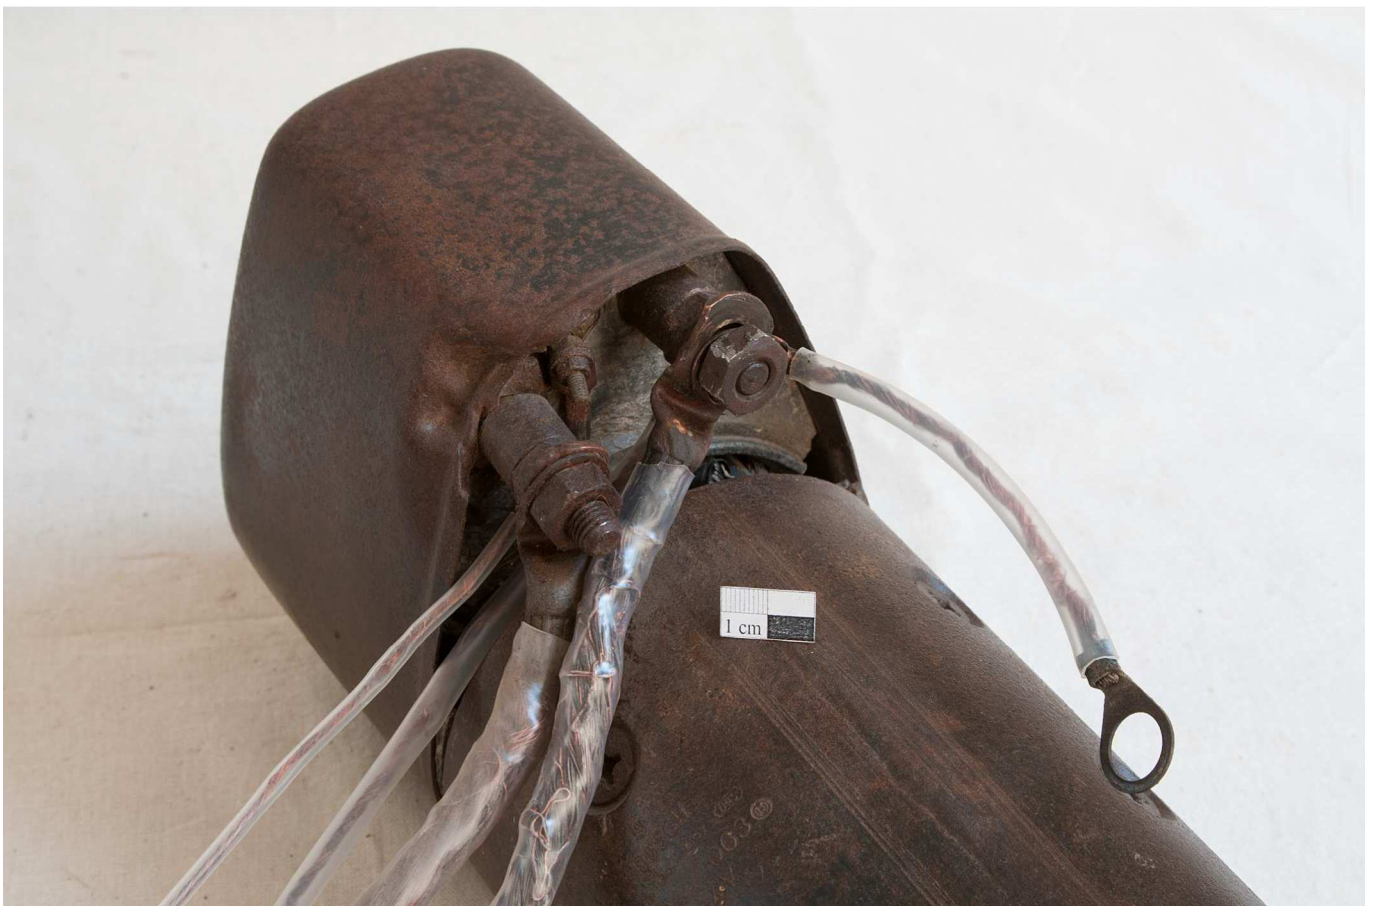
Abb. 50 Anlasser mit Kabeln, nach der Konsolidierung und dem Schrumpfschlauch als Schutz vor Umgebungseinflüssen. (Foto Jaßmann)

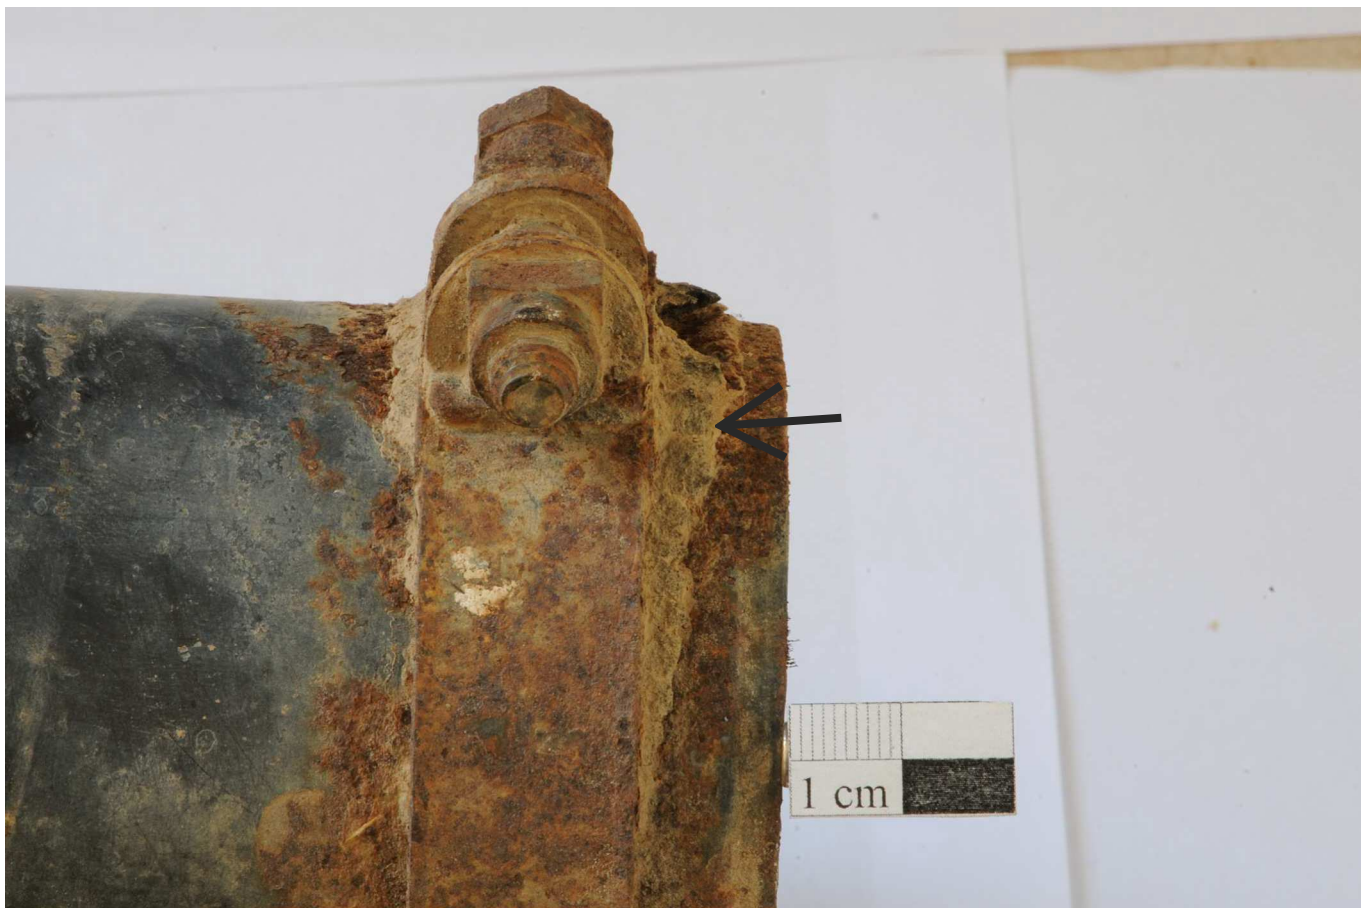
Abb. 60 Ansaugsammelrohr, Detail, Zustand vor der Restaurierung. (Foto Jaßmann)
