Vom Stromversorger zum Industriedenkmal

Erhalt eines Deutz-Dieselmotors in einem Museum in Äthiopien

Bachelor - Arbeit

Von: Ronny Jaßmann
Berlin, 21.12. 2015

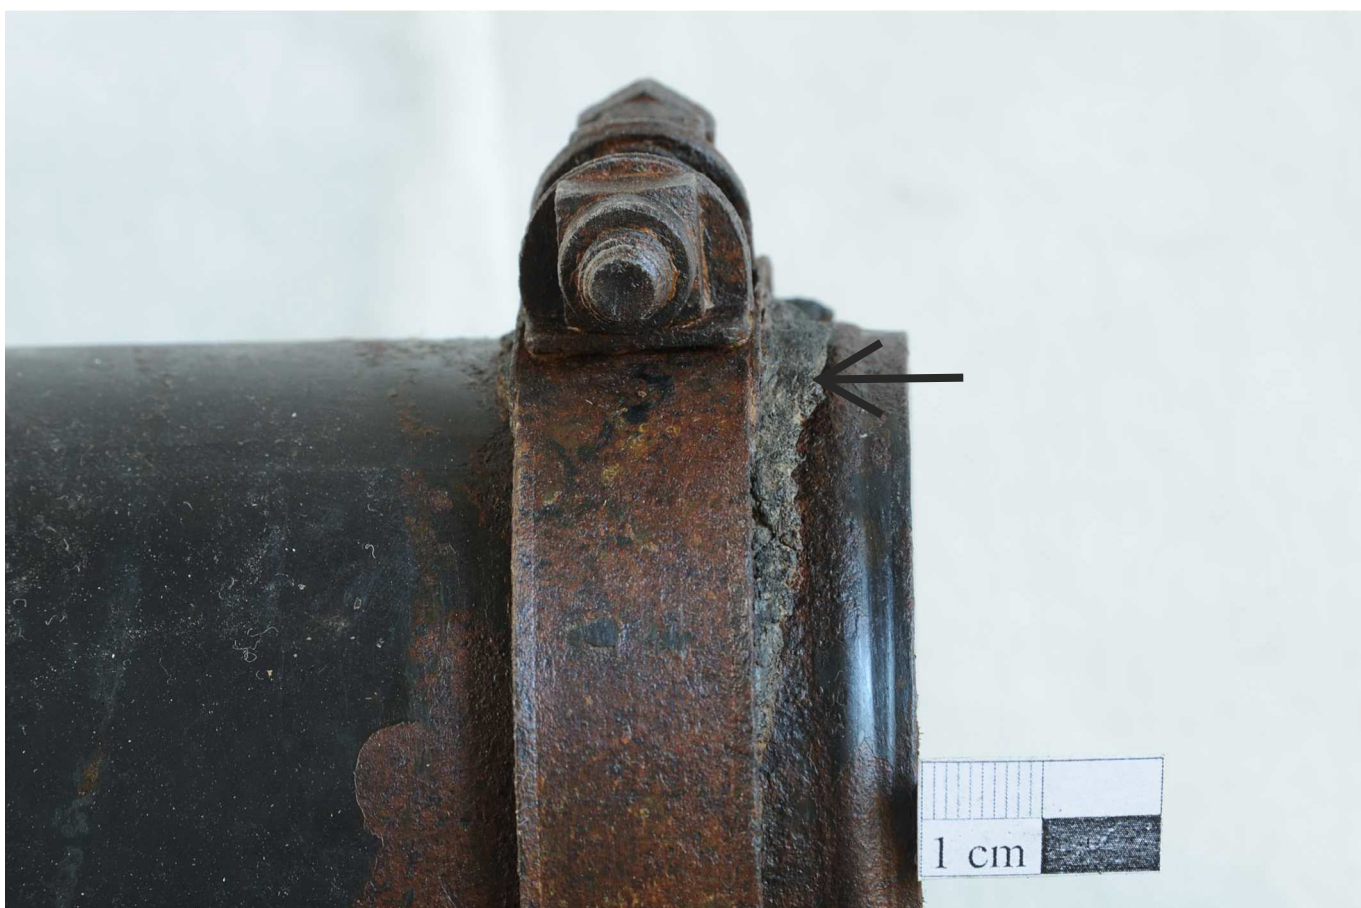
Abb. 61 Ansaugsammelrohr, Detail, Zustand nach der Entfernung der Korrosion, der Konsolidierung und der Konservierung mit Wachs. (Foto Jaßmann)
