Untersuchung zum Ausfall der Strangführungsrollen in der horizontalen Zone einer Brammenstranggussanlage

Jörn Bräske*, Steffen Klohs, Thomas Mirre

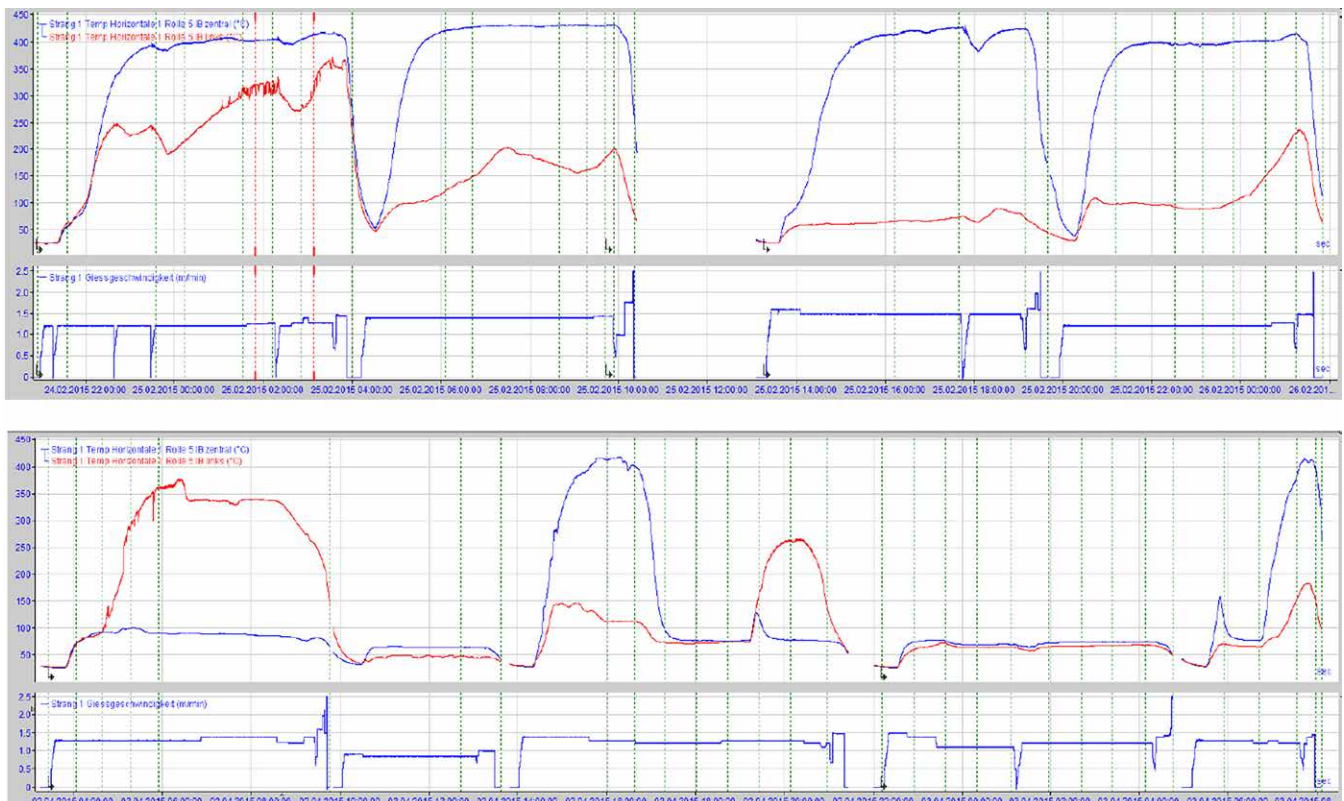
Abb. 5) Ausschnitt der Temperaturmessungen in einer Rolleneinheit

Die Charakteristik der detektierten Überhitzungen war sehr variabel, wie Abb. 5 beispielhaft veranschaulichen soll. Zunächst erkennt man hierbei den voneinander unabhängigen Temperaturverlauf der beiden benachbarten Rollenkörper. So weist der zentrale Rollenkörper (blauer Graph) in den oben dargestellten Sequenzen jeweils eine starke Überhitzung über die gesamte Dauer der Sequenz auf, während der linke Rollenkörper (roter Graph) nur zwischenzeitlich oder nicht überhitzt. Weiterhin ist die Intensität der Überhitzungsereignisse hinsichtlich Höchsttemperatur und Einwirkdauer sehr unterschiedlich.

5 zentraler Rollenkörper:
 $T_{\text{max}} \approx 425^{\circ}\text{C} \pm 3,2^{\circ}\text{C}$

6 linker Rollenkörper:
 $T_{\text{max}} \approx 365^{\circ}\text{C} \pm 2,7^{\circ}\text{C}$

Somit kann auch davon ausgegangen werden, dass der Schädigungsverlauf der Lagerkomponenten variabel ist. Die Temperaturschwankungen konnten nicht auf ein Gießereignis (z. B. Stranghalt) zurückgeführt werden. Deshalb wurden die Überhitzungsereignisse dokumentiert und hinsichtlich ihrer Abhängigkeit von verschiedenen Prozessparametern ausgewertet. In dieser tabellarischen Dokumentation wurden u. a. die während der Überhitzungen vergossenen Stahlmarken notiert, da diese Unterschiede bezüglich der chemischen Zusammensetzung aufweisen. Damit verbunden sind auch variable Eigenschaften z. B. bezüglich des Erstarrungsverhaltens. Weiterhin wurde die Gießgeschwindigkeit vermerkt, da auch diese die Erstarrung und die damit verbundenen Ausbauchungen des Stranges beeinflusst. Außerdem wurde dokumentiert, in welchem Rahmen sich die Gießbreite bewegte. Diese hat aufgrund der von ihr bestimmten Kontaktfläche zwischen dem Strang und den äußeren Rollen Einfluss auf deren Wärmeeintrag und Antrieb. Darüber hinaus wurde auch die angewandte Kühlgruppe vermerkt, da diese großen Einfluss auf die Wärmeabfuhr vom Strang und von den Baugruppen hat. Um zu untersuchen, ob die Überhitzung von der vergossenen Stahlmarke abhängig ist, wurden die notierten Stahlmarken entsprechend ihrer Häufigkeit in einem Säulendiagramm dargestellt (Abb. 6a). Die Abhängigkeit der Ereignisse von einer Stahlmarke

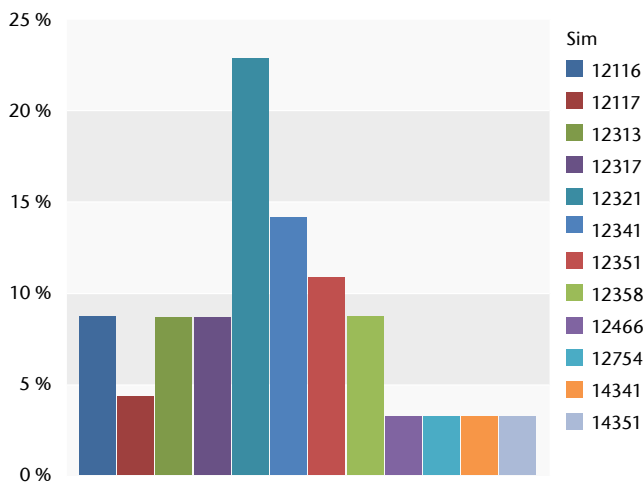
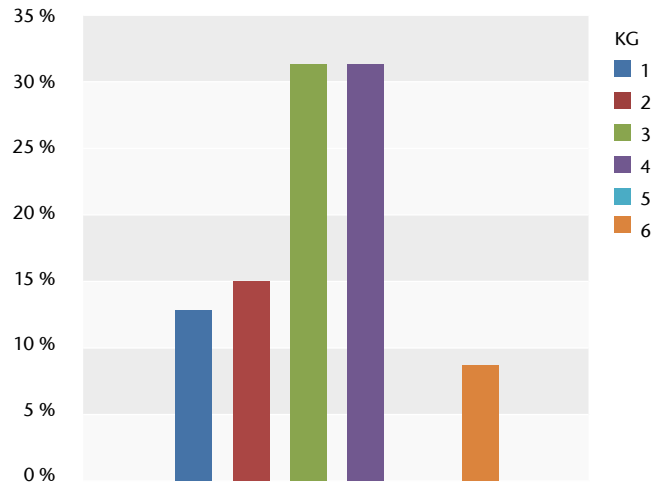
Abb. 6) Abhängigkeit der Überhitzungen von der Stahlmarke (a) und Kühlgruppe (b)

konnte dabei jedoch nicht festgestellt werden. Selbst die Stahlmarke, welche am häufigsten in Sequenzen mit Überhitzungen vergossen wurde, stellt lediglich einen Anteil von 22,8 % an den Gesamt ereignissen dar.

Weiterhin wurde die Intensität der Kühlung betrachtet, wobei zu beachten ist, dass die Stärke der Kühlwirkung von Gruppe 1 zu Gruppe 5 hin ansteigt (Abb. 6b).

Kühlgruppe 6 ist ein Sonderfall, da die Kühlung hier wiederum relativ weich erfolgt.

Da jedoch kein Trend erkennbar war, kann weder eine starke noch eine schwache Kühlung als Ursache für die Überhitzungen festgemacht werden. Weiterhin wurde der Mittelwert von Gießgeschwindigkeit und -breite während der Sequenzen, in denen es zu Überhitzungen kam, gruppiert und ausgewertet (Abb. 7).

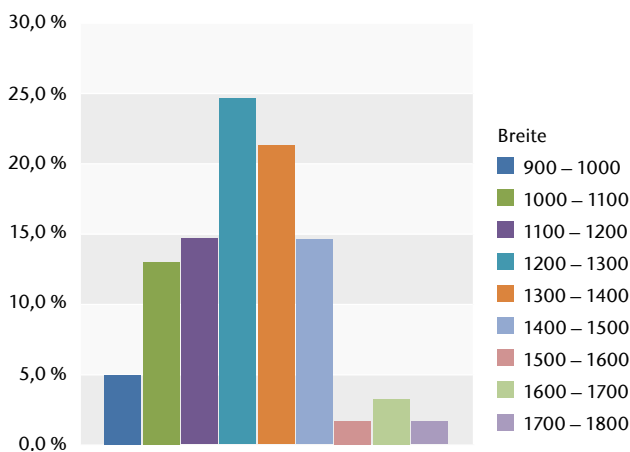
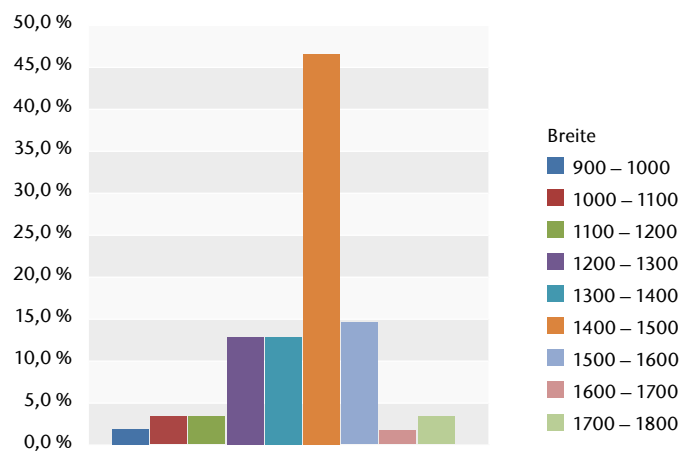
Abb. 7) Abhängigkeit der Überhitzungen von der Gießgeschwindigkeit (a) und -breite (b)

Auch bei diesen Parametern ließ sich kein Trend zu einem der Randbereiche nachweisen. Vielmehr deuten die Diagramme auf eine Normalverteilung der Ereignisse hin, wobei für solche statistischen Bewertungen eine mengenneutrale Auswertung notwendig wäre.

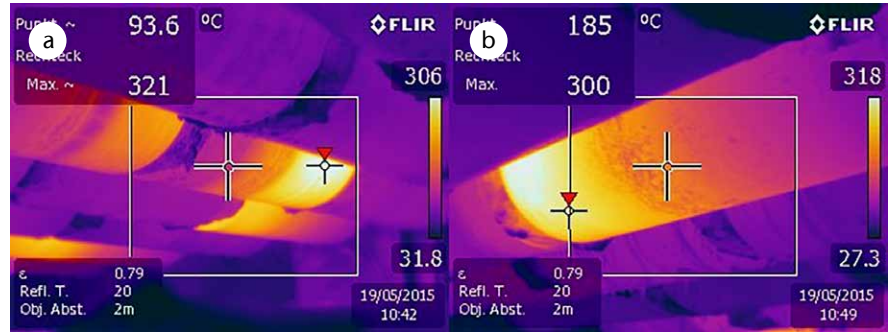
Abb. 8) Lokale Temperaturverteilung an den Strangführungsrollen (Thermografiekamera)

gewünscht repräsentativ möglich. Weiterhin sollte untersucht werden, ob innerhalb des Rollenteppichs der horizontalen Strangführung lokale Schwerpunkte der Überhitzung festgestellt werden können. Zu diesem Zweck ist die installierte Messmethode nicht geeignet, da es mit einem sehr großen Aufwand verbunden wäre, alle Rollen mit Thermoelementen auszustatten. Deshalb wurden die Rollen, unmittelbar nachdem der Strang zum Sequenzende die Kühlkammer verlassen hat, mit Hilfe einer Thermografiekamera begutachtet. Die erste Erkenntnis war, dass die lokale Temperaturverteilung nicht nur innerhalb des Rollenteppichs, sondern auch bei der Betrachtung eines überhitzten Rol-

lenkörpers sehr unterschiedlich sein kann (Abb. 8).

Aufgrund des geringen Stichprobenumfangs konnte keine repräsentative statistische Auswertung erfolgen. Dennoch ist die Information, dass bei 82% der Überhitzungen an allen 3 Segmenten die Rollen 12–15 betroffen waren, eine interessante Grundlage für weitere Untersuchungen und mögliche Maßnahmen. Die Tatsache, dass im Außenbogen keine Überhitzung festgestellt wurde, bestätigt die bisherige Annahme aus der Temperaturmessung durch die Thermoelemente, dass von der Temperaturproblematik nur der Innenbogen betroffen ist. Auch das Schadensbild der defekten Rolleneinheiten wurde bei deren De-

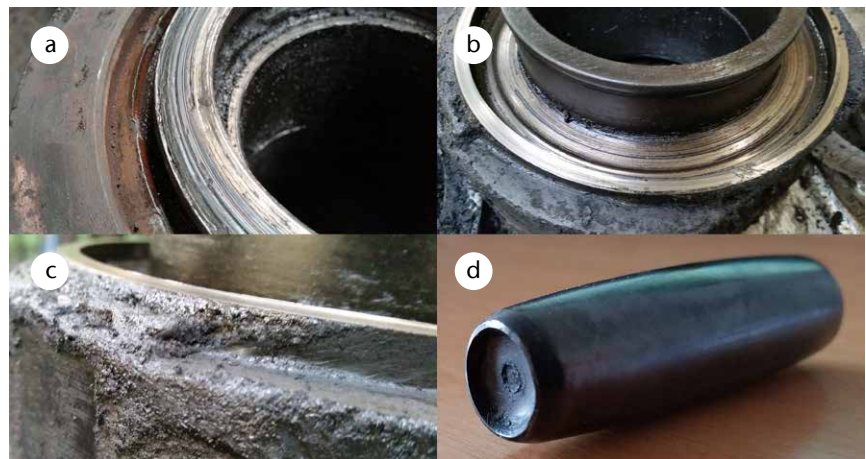
Abb. 9) Zusammengefasste Schadensbilder bei der Demontage der Rolleneinheit

montage begutachtet. Dabei wurden zunächst Riefen am Verschlussring (Abb. 9a) sowie am Innenlagerbock (Abb. 9b) festgestellt, was auf starke Reibung zwischen diesen beiden Komponenten schließen lässt. Außerdem war der Sicherungsring gebrochen, sodass eine Sicherung der axialen Position nicht mehr gegeben war. Auch der einseitig starke Verschleiß des CARB-Wälzkörpers, insbesondere an dessen Stirnseite, lässt auf falsche axiale Positionierung schließen (Abb. 9d). Die axiale Verschiebung des Loslagers wird zuerst durch den 3-mm-Spalt zwischen Rollenkörper und Lagerbock begrenzt, wobei dieser oft durch feste Ablagerungen vermindert wird (Abb. 9c).

Darüber hinaus wurde bei ausgebauten, aber noch montierten Rolleneinheiten eine Unwucht festgestellt, die auf eine übermäßige Biegung der Achse schließen lässt.

Daraufhin wurde untersucht, ob die radiale Lagerluft des CARB-Lagers durch Schiefstellung infolge der Biegung und durch axiale Verschiebung so stark gemindert werden kann, dass das Lager blockiert. Die Berechnungen ergaben jedoch, dass ein Blockieren des Lagers theoretisch nicht als Ursache für eine Überhitzung in Frage kommt, auch dann nicht, wenn sich das ursprüngliche Lagerspiel an der unteren Grenze des Toleranzfeldes (185 μm) befand. Andersherum kann es im Überhitzungsfall durchaus zum Blockieren des Lagers kommen, da die radiale Lagerluft sich dann verringert und nur noch eine axiale Verschiebung von 2,32 mm zulässt.

Eine erneute Begutachtung des Schadensbildes der Rolleneinheit wies auf ein Problem hinsichtlich der axialen Verschiebung hin. Als Engpass wurde der 3-mm-Spalt zwischen Rollenkörper und Mittenlagerbock erkannt.

Obwohl das CARB-Lager deutlich größeren axialen Versatz ermöglicht, waren dessen Wälzkörper einseitig stark verschlissen. Außerdem hatte das Pendelrollenlager seine axiale Position verändert, wobei dies bei einem Festlager nicht vorgesehen ist. Darüber hinaus wurde eine Exzentrizität der Welle festgestellt, wobei das Maß der Biegung bisher nur sporadisch ermittelt wurde. Das Ausmaß der durch Biegung und Längenausdehnung hervorgerufenen Verformung und die Auswirkungen auf die Lagerung konnten lediglich theoretisch untersucht werden, da diesbezüglich keine Messwerte vorliegen.
