**Zu den Risiken des Transports
flüssiger und gasförmiger
Energieträger in Pipelines**

Forschungsbericht 285

Berlin 2009

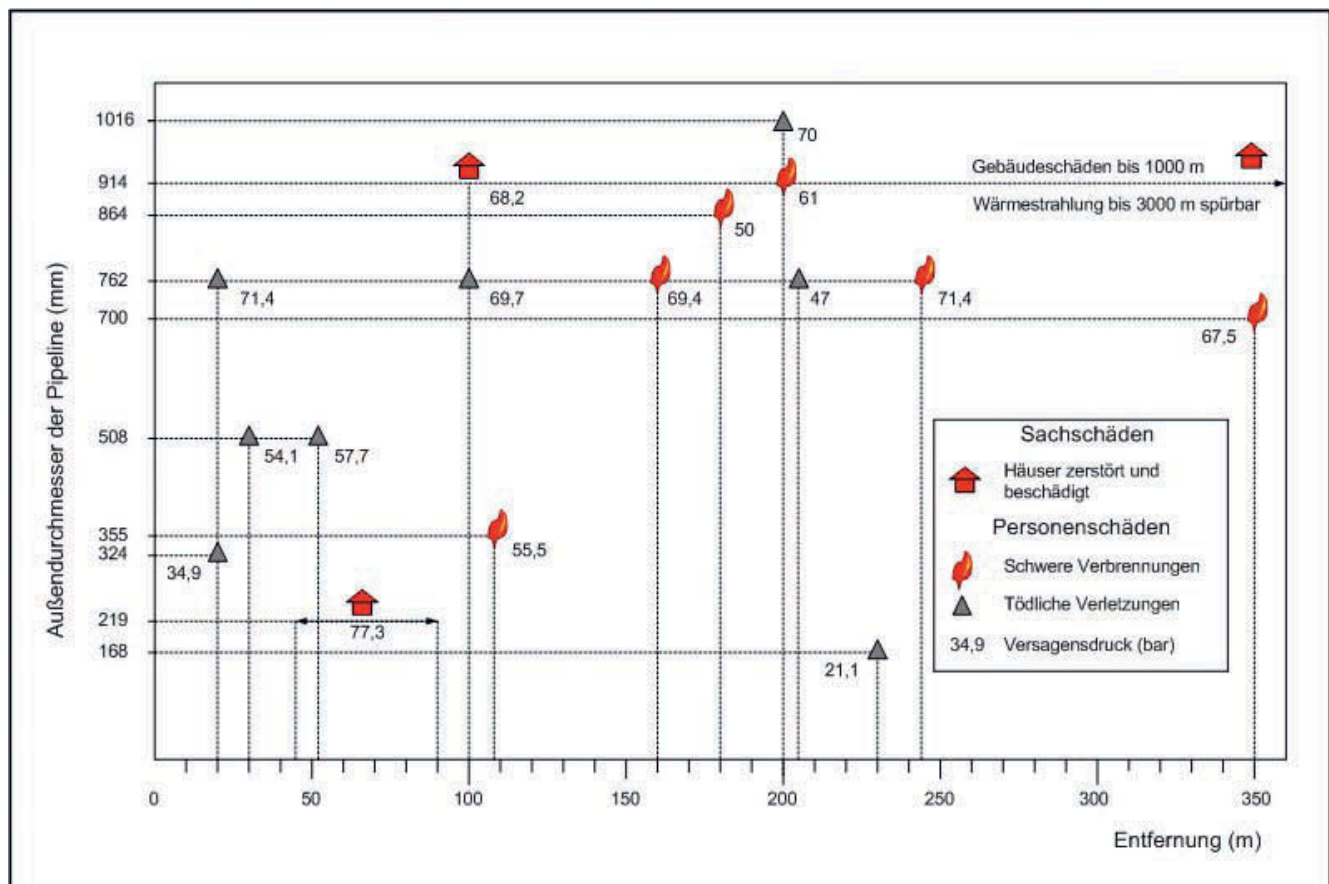
Abb. 5: Dokumentierte Gefährdungsradien infolge Wärmestrahlung beim Versagen von Erdgaspipelines

Aus Abb. 5 ist zu erkennen, dass ein Zusammenhang zwischen dem Pipeline-Durchmesser, d.h. dem Massenstrom, den Versagensdrücken und den Gefährdungsradialen besteht. In einzelnen Fällen sind Schäden infolge der Wärmestrahlung in einer Entfernung von 350 bis 1000 m aufgetreten. Auf Grund der Höhe der brennenden Fackel, die bis zu 150 m betragen kann, ist in Einzelfällen über eine deutliche Spürbarkeit der Wärmestrahlung über noch größere Entfernungen berichtet worden.

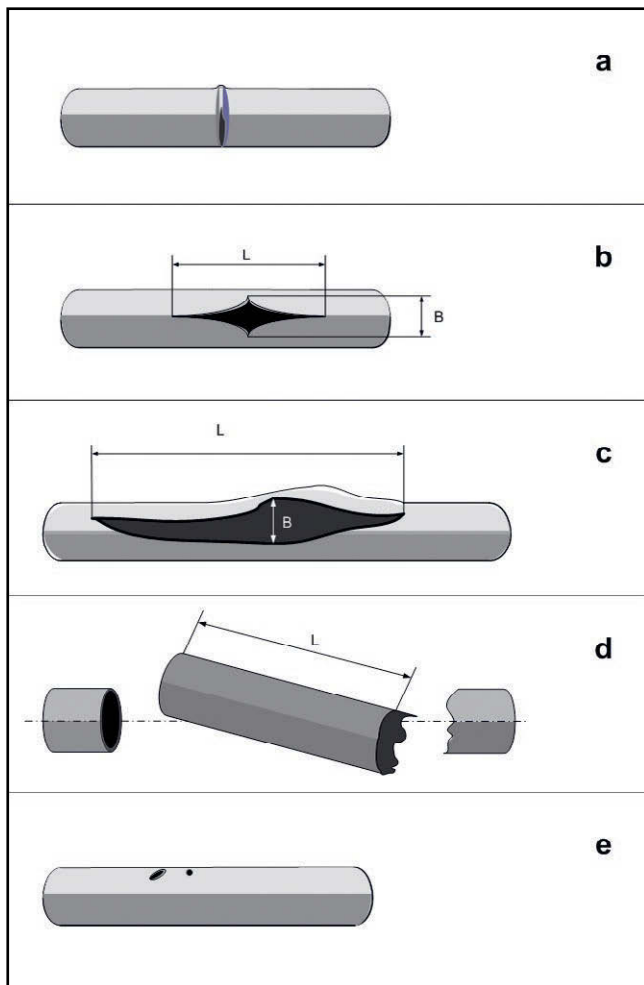
- ein Aufriss der Rohrleitung in tangentialer Richtung, meist verursacht auf Grund von Bodenbewegungen (Erdrutsch) oder Überfahren mit schweren Baumaschinen o.ä.,
- ein Aufriss der Rohrleitung in axialer Richtung über eine relativ kurze Strecke mit gleichzeitiger Aufweitung quer zur Rohrachse (Fischmaulbruch),
- ein Aufriss der Rohrleitung im oberen Scheitelsbereich über mehrere Meter,
- ein Heraussprengen eines Rohrsegments, d.h. eine Freisetzung des gesamten Rohrquerschnittes (Guillotine-Bruch) und
- eine ovale bis kreisrunde Penetration der Rohrleitung, hervorgerufen durch Baggerschaufeln oder Erdbohrer, siehe Abb. 7.

Abb. 7: Typische Leckarten bei Hochdruckpipelines

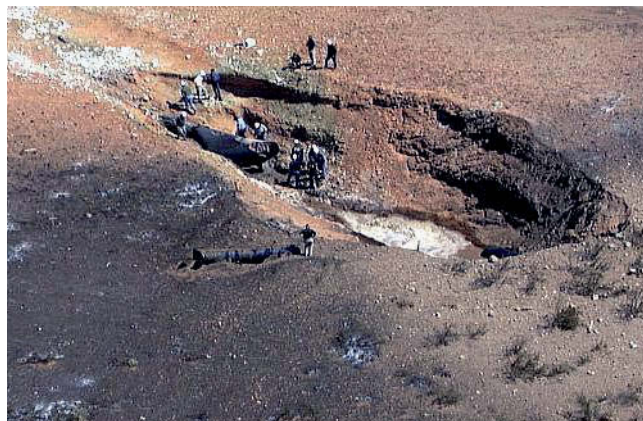
Ein Guillotine-Bruch (Abb. 3, Fall d) ereignete sich am 19. August 2000 bei Carlsbad (US-Bundesstaat New Mexico). Aus einer 762-mm-Erdgaspipeline, die zum Unfallzeitpunkt einen Innendruck von 47 bar aufwies, wurde ein ca. 15 m langes Rohrstück aus dem Explosionskrater herausgesprengt, Abb. 8. Das Gas entzündete sich und die Fackel brannte ca. 55 Minuten.

Abb. 8: Explosionskrater Carlsbad 19.08.2000
(Quelle: NTSB/PAR-03/01)

Beim Pipelineversagen nach dem „guillotine-type failure“ am 19. August 2000 in Carlsbad wurden durch die Wärmestrahlung in 205 m Entfernung vom Explosionskrater 12 Personen tödlich verletzt (siehe Anlage).

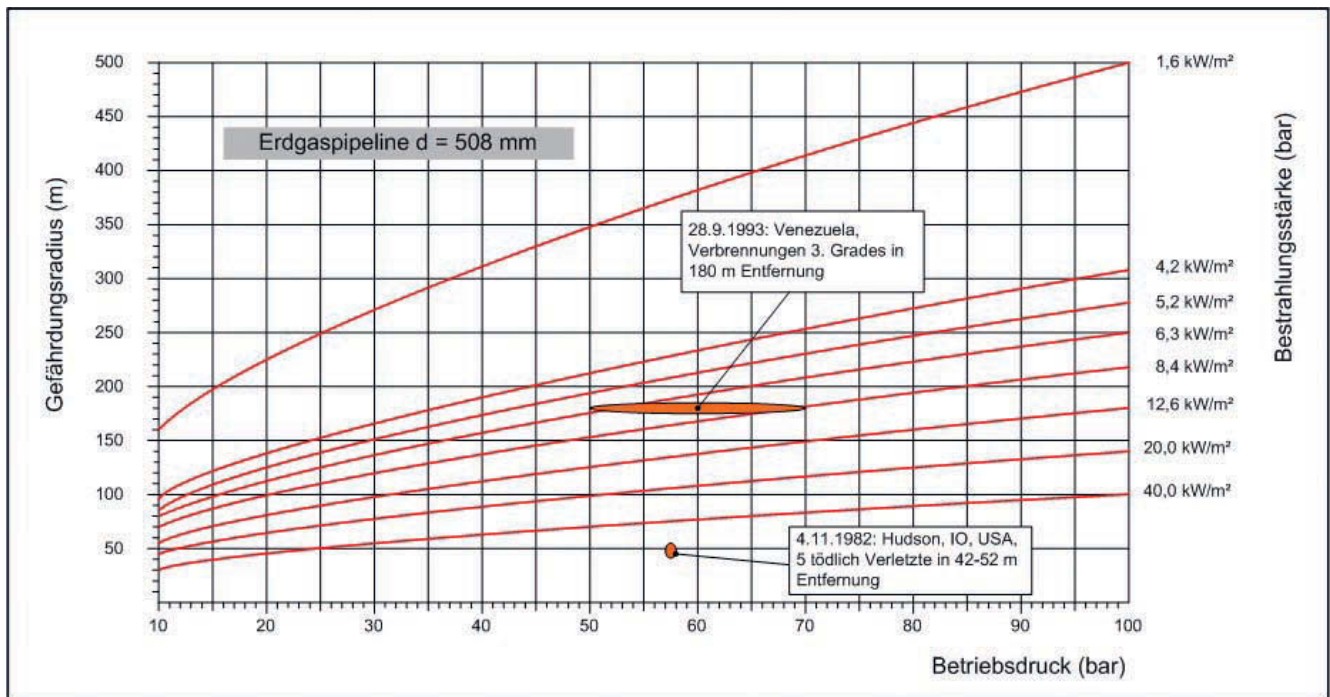
- Am 4. November 1982 wurde bei Erdarbeiten eine 508 mm-Erdgaspipeline beschädigt. Die Zündung der Gaswolke erfolgte sofort. In einem Abstand von 42 bis 52 m wurden Personen mit tödlichen Verletzungen geborgen. Aus Abb. 11 ergibt sich, dass diese einer Wärmestrahlung von $> 40 \text{ kW/m}^2$ ausgesetzt waren, der Unfall war praktisch nicht überlebbar.

- Ein weiterer Fall ereignete sich am 28. September 1993 in Venezuela. Dort wurde ebenfalls bei Erdarbeiten eine Erdgaspipeline beschädigt. Man stellte fest, dass es in ca. 180 m Entfernung zu Hautverbrennungen 3. Grades kam. Bei einem geschätzten Betriebsdruck zwischen 50 und 70 bar betrug die Wärmestrahlung zwischen $6,3$ bis $8,4 \text{ kW/m}^2$. Nach Tabelle 6 ist ab einer Bestrahlungsstärke ab $6,3 \text{ kW/m}^2$ mit erheblichen Verletzungen zu rechnen.

Abb. 11: Gefährdungsradien infolge Wärmestrahlung für eine Erdgaspipeline d=508 mm

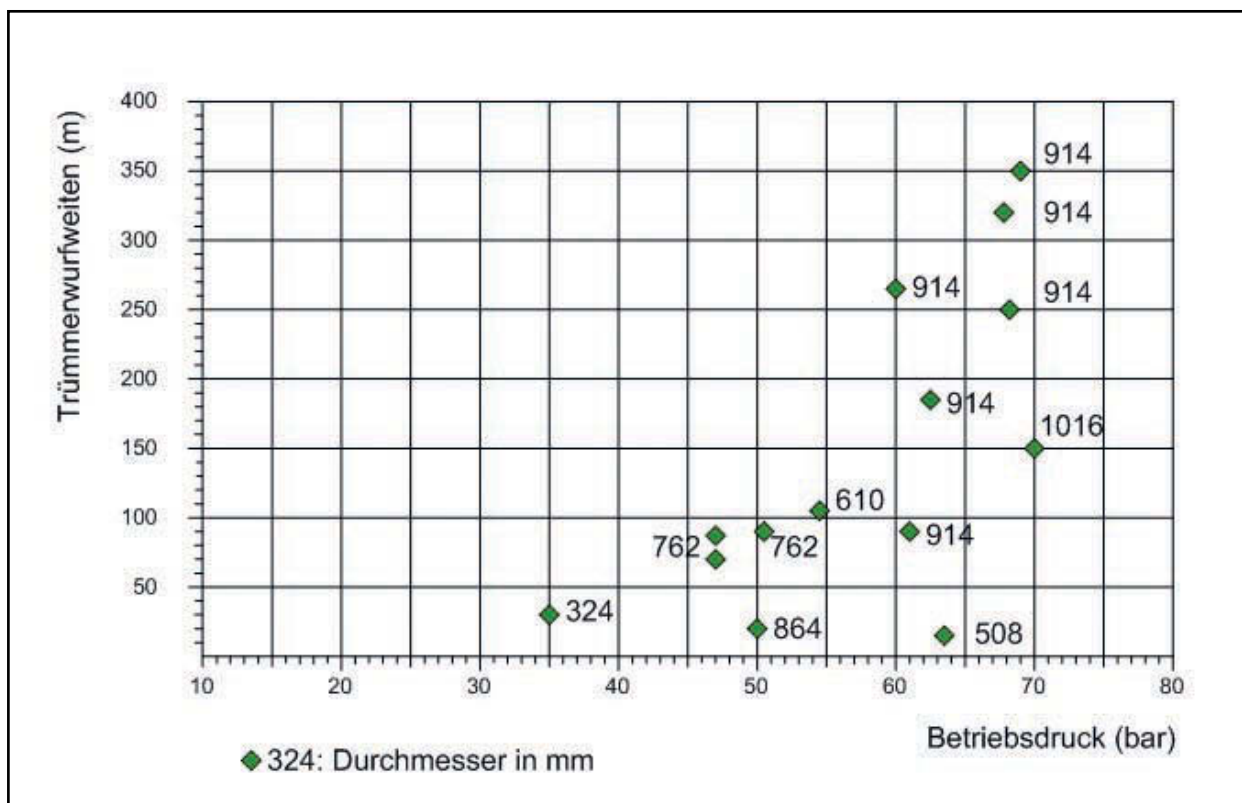
weiten ausgewertet werden konnten. Darüber hinaus kann nicht ausgeschlossen werden, dass sich die Wurfweiten infolge von Abpralleffekten noch erhöhen können. Eine Aussage zur Trefferwahrscheinlichkeit bestimmter Zonen um einen hypothetischen Pipelinebruch ist auch auf Grund der derzeitigen Datenlage unmöglich.

Abb. 15: Dokumentierte Trümmerwurfweiten für Erdgaspipelines
