AUFGABEN DES INGENIEURS

ERHALTUNG DER BAUDENKMÄLER

VORTRAG

GEHALTEN IN DER ÖFFENTLICHEN SITZUNG DER AKADEMIE DES BAUWESENS
AM 22. MÄRZ 1910

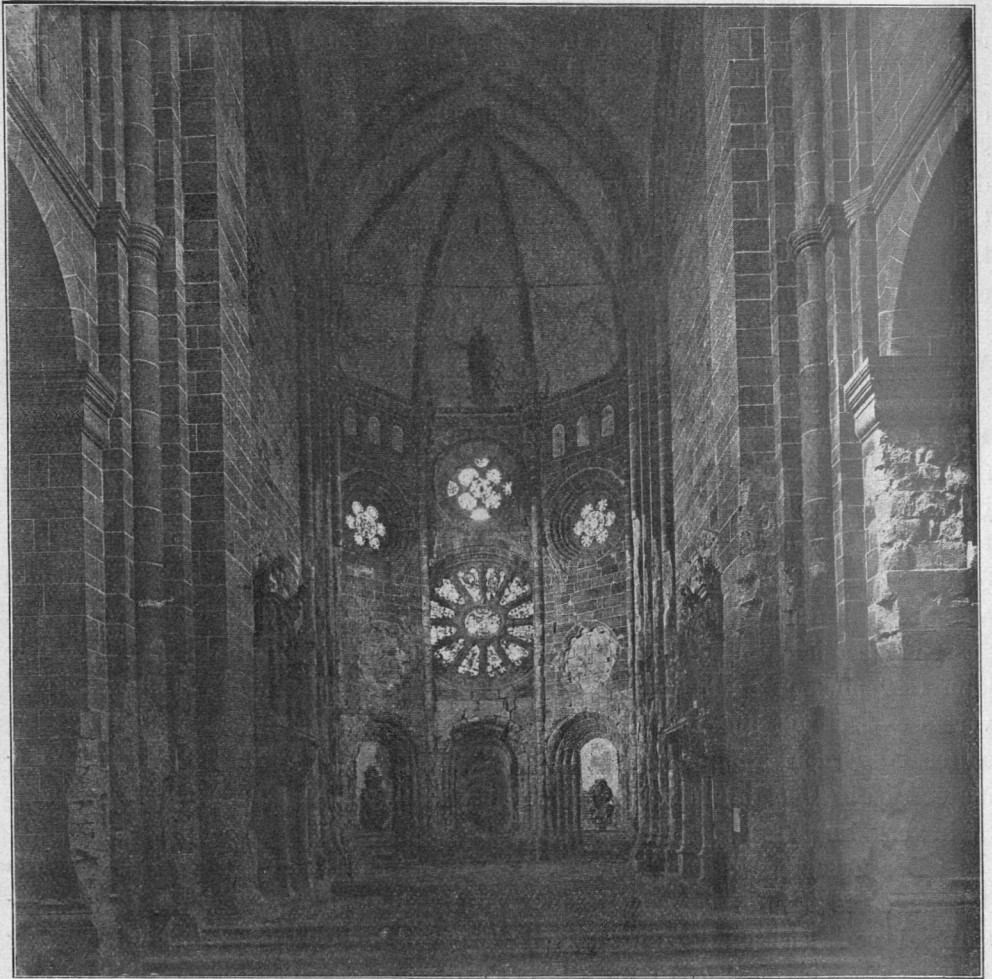
Abb. 2. Dom zu Worms. Westchor, Innenansicht.

Noch bedenklicher war der Zustand des Westchors, von dessen Zerstörung Abb. 2 eine annähernde Vorstellung gibt. Große Risse waren vorhanden, besonders zwischen den Eckpfeilern des Chors, im Westfeld waren in allen Mauern Hohlräume, ein Spalt ging quer durch den nordwestlichen Pfeiler. Bei der großen Bedeutung des Bauwerks und wegen der drohenden Gefahr setzte das Großherzoglich Hessische Ministerium einen Kunstrat ein, ohne dessen Einwilligung die Dombauleitung keine wichtigen Arbeiten vornehmen durfte. Die Dombauleitung machte 1895 den Vorschlag, Westchor und Vierungskuppel gänzlich abzutragen, die Chorfundamente zu erneuern, und die genannten Bauteile mit dem alten ergänzten Steinwerk, eventl. mit teilweiser Unterfangung

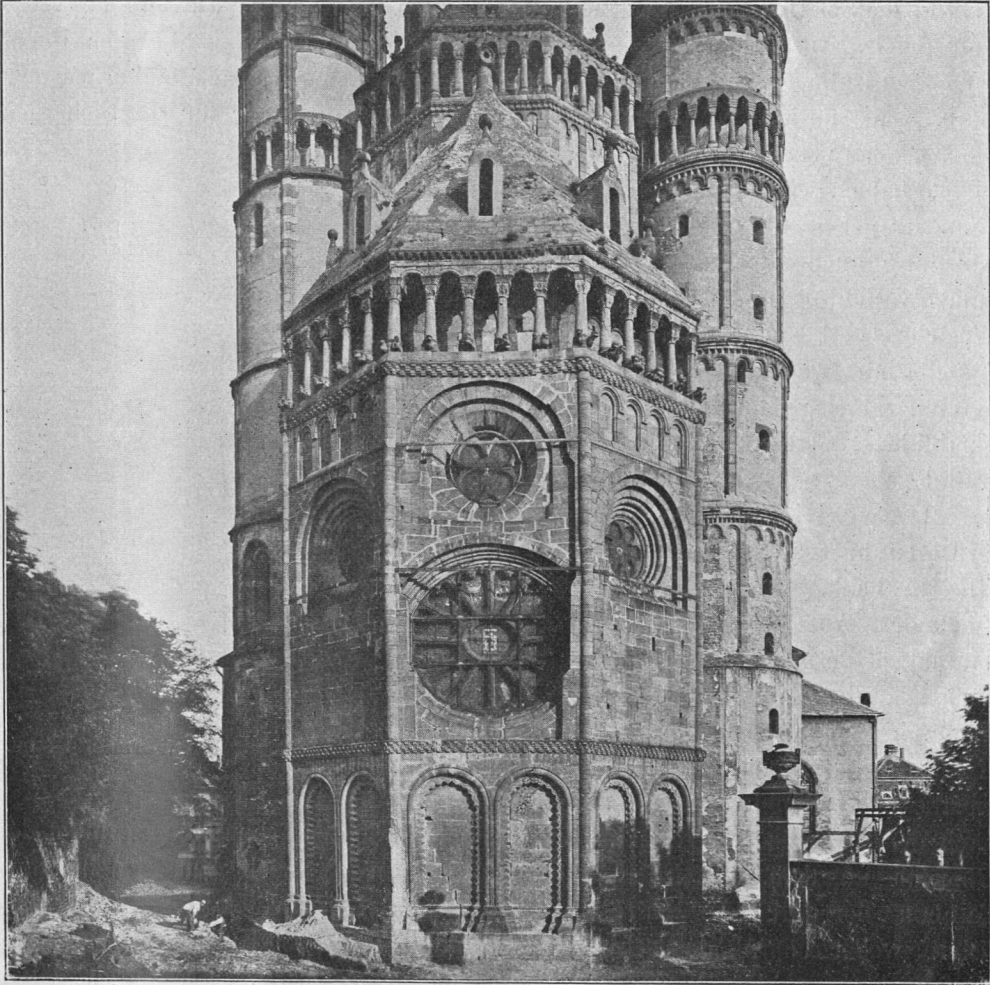
Abb. 3. Dom zu Worms. Westchör, Außenansicht.

Die eingehende Untersuchung der statischen Verhältnisse ergab für das Westchor eine überaus ungünstige Inanspruchnahme. Das Dach und das Kuppelgewölbe übten schiebende Kräfte aus, deren wagerechte Seitenkräfte gefährlich waren, aber durch bis zu den Türmen geführte Ringanker unschädlich gemacht werden konnten. Weit unheilvoller waren die Bogen, welche über den Rosen des Westchors geschlagen sind (Abb. 3). Diese übertrugen auf

die Eckpfeiler große schiebende Kräfte, welche einander im Grundriß unter etwa 45° schnitten, verschieden groß waren und noch dazu in verschiedenen Höhen auf die Pfeiler wirkten. So ergaben sich denn Kräfte, welche nicht in den lotrechten Ebenen der Kuppelgrate wirkten, sondern wesentlich ungünstiger nach außen hin; sie erstrebten geradezu eine Trennung der Westwand in zwei

Teile. Der Erfolg bestand in den in der Abbildung sichtbaren starken Rissen, das Mauerwerk hatte eben getan, was es tun mußte. — Wie vorhin schon angegeben ist, fanden sich später beim Ablegen herumlaufende Kanäle für Holzanker vor, welche in verschiedenen Höhen von den Alten in recht zweckmäßiger Weise angelegt waren — leider waren die Holzanker verrottet.

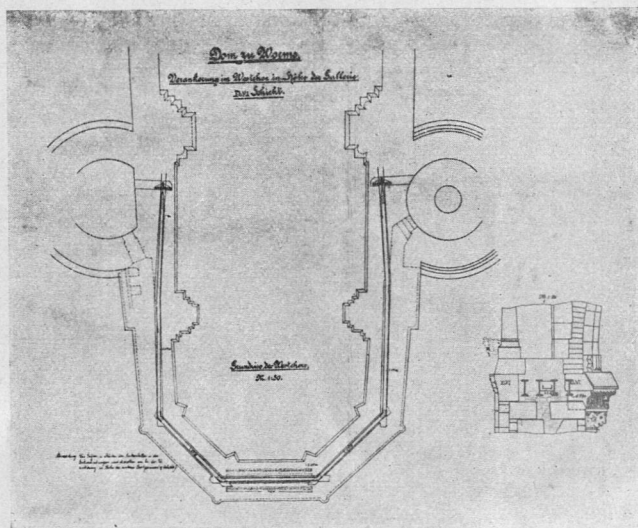
Abb. 4. Verankerung im Westchor des Wormser Doms.

Der Kunstrat genehmigte später das Ablegen und den Wiederaufbau in der vorgeschlagenen Weise, wodurch die folgenden Gesundheitsmittel möglich waren. In die alten Ankerkanäle wurden Eisenanker eingelegt, und zwar einer

in der Höhe der 17. Schicht über den Blendarkaden, ein zweiter in Höhe der 46. Schicht unter der Zwerggalerie und endlich ein dritter in Höhe der 56. Schicht, nur wenig unter der Scheitelhöhe der Kuppel. Die Anker sind flach liegende \square -Eisen, in den Ecken sorgfältig miteinander verbunden und mit Beton nach dem Verlegen umhüllt (Abb. 4). Nach den in dem zweiten Teil meiner Ausführungen entwickelten Grundsätzen hielt man es außerdem für richtig, die Schädlinge an der Quelle unschädlich zu machen. Da nun das Westchor abgelegt wurde, so ergab sich als naturgemäße Lösung, daß über den Bogen der Rosen Entlastungsträger in der vorhin angegebenen Weise ausgeführt wurden; diese Konstruktion würde auch ohne die Ringverankerung für die Sicherheit des Westchors Gewähr geleistet haben. Daß man nunmehr gelegentlich der Ablegung auch die Fundamentverhältnisse des Westchors verbesserte und dasselbe um etwa 4 m tiefer bis zum festgelagerten Kies hinabführte, möge noch erwähnt sein.

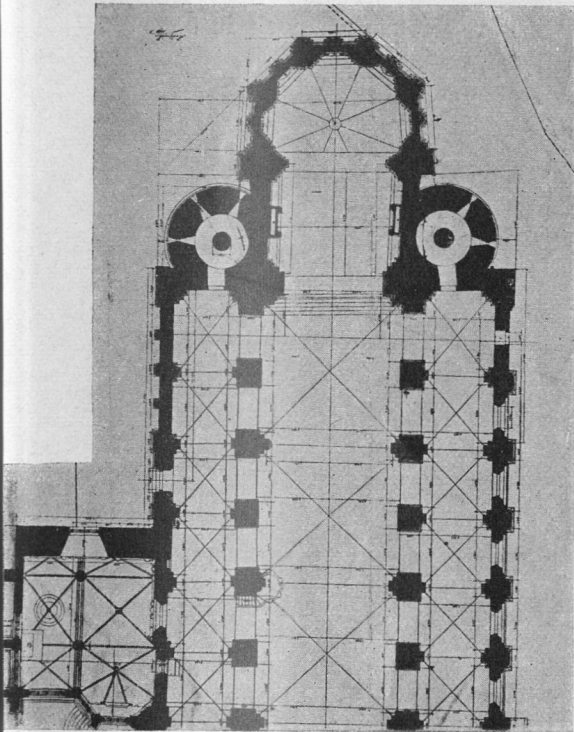
Abb. 5. Grundriß des Domes zu Worms.

nach dem Chor zu gelegen (Abb. 5 u. 6). Oberhalb der Triumphbogen findet der Übergang aus dem Viereck ins Achteck statt; dann folgt nach oben der achtseitige Tambour, der durch die achtseitige Vierungskuppel überwölbt ist. — Der große Schub, welcher durch das schwere Sandsteindach und die Kuppel auf die hohen Umfangsmauern des Vierungstambours ausgeübt wird, ist durch einen Ringanker aus Eisenbeton über der Galerie und einen zweiten aus in Beton gelagerten \square -Eisen zu Füßen der Galerie unschädlich gemacht. Diese Anker konnten bequem beim Wiederaufbau des abgelegten Vierungsturms eingebracht werden. Besondere Schuld an dem schlechtem Zustande trugen aber die Pendantifs. Der Übergang aus dem Viereck in das Achteck wird durch Gurtbogen vermittelt, welche unter den schrägen Achteckseiten des Tambours gewölbt sind; deren Widerlager bilden die Mauern über den beiden Triumphbogen und die Nord- und Südmauer. Die Gurtbogen unter den Achteckseiten setzen sich im Grundriß unter 45° gegen die Mauern und drückten die Mauern auseinander (Abb. 6). Der östliche Triumphbogen wird durch die hohen Mauern

des Mittelschiffs wie durch Widerlager unterstützt; der westliche Triumphbogen dagegen hat solches Widerlager nicht; er erleidet sehr ungünstige Beanspruchung. Und dazu kommt noch, daß die Pfeiler des westlichen Triumphbogens (Abb. 5)

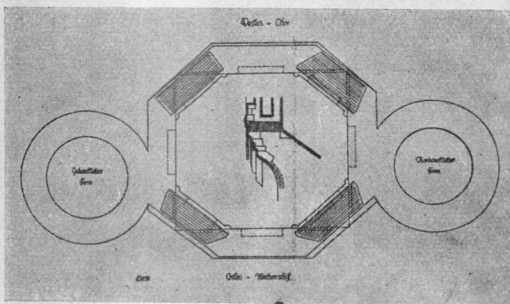
Abb. 7. Eisenbetonträger über den Pendentifs
des westlichen Vierungsturms im Dom zu Worms.

für den bedeutenden Bogenschub viel zu schwach waren. Man mußte bessern. Die Schübe der Bogen unter den Pendentifs wurden zum großen Teile beseitigt, indem man Entlastungsträger über diesen anordnete, Eisenbetonträger von etwas außergewöhnlicher Grundrißform, und dadurch aus dieser Quelle fast nur lotrechte Belastung für die Vierungspfeiler erhielt. Abb. 7

zeigt diese Eisenbetonträger im Grundriß und Schnitt. Bei dem westlichen Triumphbogen mußte man noch ferner die beiden Pfeiler am Bogenfuße durch einen Rundeisenanker verbinden, um den Bogenschub unschädlich zu machen. Der Dom ist am Westchor wiederhergestellt; das zuerst so sehr gefürchtete Verfahren des Ablegens und Wiederaufbauens hat ein glänzendes Ergebnis gezeitigt, dank der Energie und den künstlerischen Eigenschaften des Dombau-

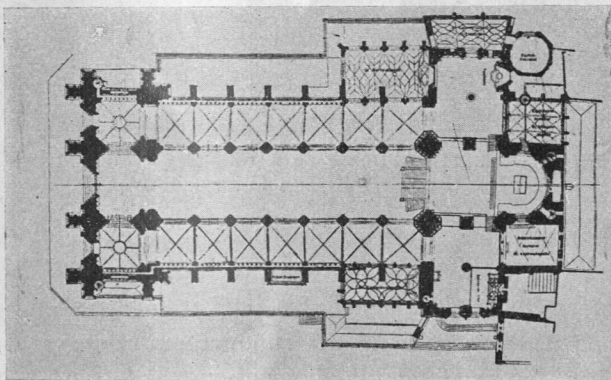
Abb. 10. Münster zu Straßburg.
Grundriß.

An dem ersten Mittelschiffpfeiler der Nordseite (vgl. den Grundriß Abb. 10) machte sich ein Wachsen der bereits seit langer Zeit vorhandenen Risse bemerkbar, welcher Umstand Schutzmaßregeln und die Aufsuchung der Ursachen dieser Bewegungen verlangte. Die Untersuchungen der Fundamente ergaben zunächst, daß die Schiffspfeiler auf einer durchgehenden, scheinbar aus älterer

Zeit stammenden Längsmauer ruhen; die einzelnen Pfeiler haben besondere Lager erhalten. Die Pfähle unter der Längsmauer, welche mit der Spitze in der etwa $2\frac{1}{2}$ m tiefer liegenden Kiesschicht steckten, waren sämtlich verfault; dennoch war die Fundamentmauer unversehrt, was wohl der Druckverteilung auf die durchgehende Mauer, welche wie eine Langschwelle wirkt, und dem vorzüglichen Mörtelbeton dieser Längsmauer zugeschrieben werden kann. — Die Belastung des ersten Mittelschiffpfeilers ist eine ungünstigere als diejenige der

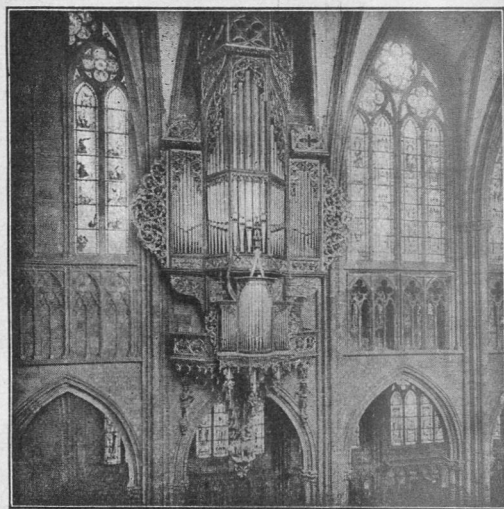
Abb. 11. Münster zu Straßburg. Innenansicht der nördlichen Mittelschiffwand.

Es ist nämlich im ersten Felde, zwischen dem Turmpfeiler und dem ersten Schiffspfeiler, das Triforium ausgemauert (siehe Abb. 11); auf diese Ausmauerung ist ein Turmstrebebfeiler gesetzt; infolge davon wurde auch das erste Hochschiffsfenster zur Hälfte ausgemauert (Abb. 11 links). Endlich wurde ein Strebebogen vom Hauptgesims nach dem Turm über dem ersten Joch der hohen Längswand geführt. Diese Konstruktionen wurden wahrscheinlich gewählt, weil die beiden Turmpfeiler bei dem Aufbau mit dem Mauerwerk des anschließenden, fertigen Mittelschiffs in Verbindung gebracht werden sollten. Dadurch wurden die dem Turm zunächst stehenden Schiffspfeiler zur Verstrebung des Turms herangezogen, für welche Aufgabe sie nicht konstruiert waren.

über diese alten Mauern hinausragt, ist wohl an der Nordwestecke Verstärkung durch einen Bruchsteinpfeiler vorgenommen. Dagegen springt die Übermauerung an der Südseite auslegerartig um etwa 2 m vor; unterhalb dieser Übermauerung fand sich eine schwarze Bodenschicht, Humus, von etwa 20 cm Stärke, welche sich in der südwestlichen Ecke mehr oder weniger tief in das Pfeilerfundament hineinzieht. Diese Bodenschicht verringert die wirklich tragende Fläche so, daß dieselbe weit überlastet ist. Die Kreuzung der älteren Fundamentmauern ist von den anschließenden Mauerzügen durch klaffende Risse abgetrennt, aber auch in der Kreuzungsstelle selbst finden sich breite, in der ganzen Höhe des Fundamentmauerwerks durchlaufende Risse. — Diese unglücklichen Gründungsverhältnisse tragen höchstwahrscheinlich auch die Schuld an den Schäden des benachbarten Pfeilers der hohen Nordwand, von welchen soeben die Rede war. Der ungenügend gegründete Turmpfeiler überträgt sein ungeheures Gewicht, für welches er eine genügende Unterstützung an der vorgeschriebenen Stelle im Boden nicht findet, zum großen Teile auf die vier benachbarten Pfeiler, welche mit ihm im Grundriß ein Kreuz bilden; er selbst steht im Schnittpunkt beider Kreuzbalken. Drei von diesen Pfeilern sind Turmpfeiler und wohl imstande, die Mehrbelastung aufzunehmen. Der vierte Pfeiler ist der erste Schiffspfeiler der Nordwand, an welchem zuerst die Sprünge aufgefallen sind; dieser Pfeiler ist der sehr großen Mehrbelastung nicht gewachsen.
