Bundesanstalt für  
Materialforschung  
und -prüfung

**Langzeitscherfestigkeit  
strukturierter  
Dichtungsbahnen**

**Forschungsbericht**

**Forschungsbericht 256**  
Berlin, November 2001

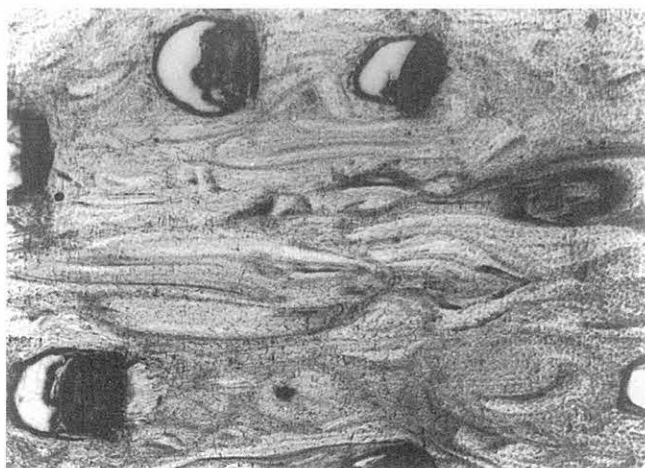
*Abb. 1.3: Vergrößerte Aufnahme eines Dünnschnitts von einem "Materialklumpen" aus Strukturmaterial, das beim Sprühen durch Zugabe eines Rußbatch schwarz eingefärbt wurde. Die Breite des Bildes entspricht 1,2 mm und die Höhe 0,9 mm, die Vergrößerung beträgt also etwa 70:1.*

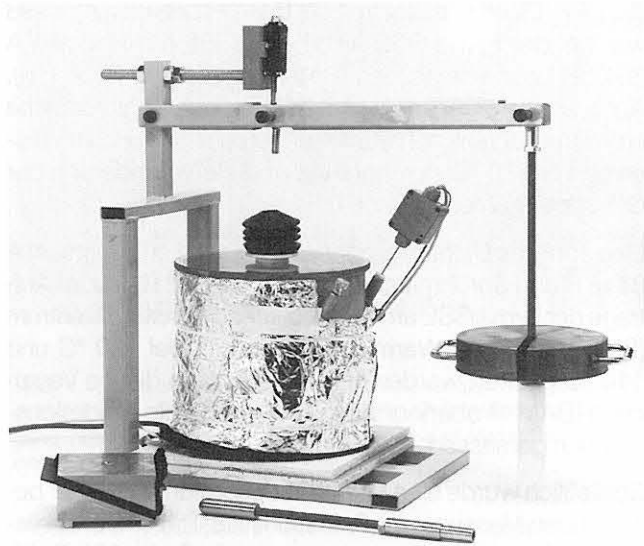
Abb. 2.2: Prüfvorrichtung für den Zeitstand-Scherversuch

In Anlehnung an die Zeitstand-Rohrinnendruckversuche wurden für das Vorhaben Prüfstände weiterentwickelt, mit denen das Langzeitverhalten von strukturierten Kunststoffdichtungsbahnen unter Scherbeanspruchung untersucht werden kann. Diese Scherzeitstände sind folgendermaßen aufgebaut: Ein Ausschnitt aus dem zu untersuchenden Produkt (ca. 12 x 15 cm) wird auf die schiefe Ebene eines Stahlkeils montiert. Auf einen baugleichen Stahlkeil wird analog ein Geotextil (Vliesstoff) befestigt (Steigungswinkel der Stahlkeile 21,8°; bzw. 1:2,5). Die Keile werden aufeinander gesetzt, siehe *Abbildung 2.1*. Über einen Hebelmechanismus wird eine für Oberflächenabdichtungen repräsentative Kraft (Auflast) auf den oberen Keil ausgeübt. Der hangparallele Anteil der Auflast wirkt als Scherspannung über das Geotextil auf die strukturierte Dichtungsbahn. Der obere Keil wird nur durch die Reibung zwischen Geotextil und strukturierter Bahn am Abgleiten gehindert. Der Aufbau befindet sich in einem heizbaren Wasserbad ( $T_{max} \sim 80 \pm 1 \text{ } ^\circ\text{C}$ ). Durch erhöhte Temperatur wird analog zu den Rohrinnendruck-Zeitständen das Kriechen, die Spannungsrisssbildung und der oxidative Abbau beschleunigt ablaufen. Wählbare Versuchsparameter sind Auflast (bzw. Auflast/Scherkraft-Verhältnis) und Temperatur. Über einen senkrecht angeordneten Wegaufnehmer wird die Kompression und Scherverformung des Geotextils in der Scherebene über lange Zeit mit hoher Präzision ( $\Delta s \sim 2/10 \text{ mm}$ ) automatisch erfasst. Ein Versagen des Probekörpers, d. h. zum Beispiel ein Abgleiten von Geotextillage und oberem Keil nach Verlust der Haftung zwischen Strukturpartikel und Grundbahn, kann hierdurch dokumentiert werden, unabhängig davon, ob sich dieser Prozess eher schlagartig oder sehr langsam vollzieht. *Abbildung 2.2* zeigt die gesamte Versuchseinrichtung.

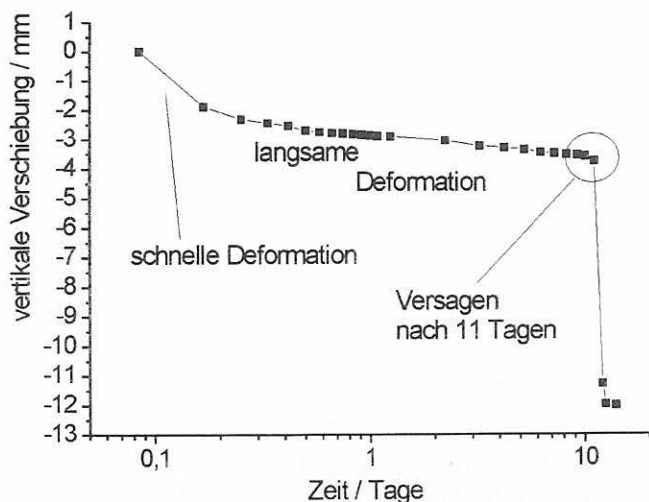
Abb. 2.3: Typisches Diagramm des Verlaufs der mit einem Weg-aufnehmer gemessenen vertikalen Komponente der Verschiebung der Keile.

Im Zeitstand-Scherversuch muss sich beim Aufbringen der Last zunächst eine stabile Scherkraftübertragung ausbilden. Bei der Messung der vertikalen Komponente des Scherwegs wird daher zunächst eine leichte Abwärtsbewegung des oberen Keils beobachtet, die dann in eine nur allmähliche Verschiebung übergeht (*Abbildung 2.3*).

Drei Mechanismen tragen zu diesem Vorgang bei, der in dieser Weise bei allen Versuchen beobachtet wurde: Einmal wird mit Aufbringen der Last das Vlies so weit geschert und gespannt, dass es die Scherkraft aufnehmen und in die Dichtungsbahn weiterleiten kann. Daneben wird das Vlies durch die zur Fläche senkrechte Kraftkomponente allmählich komprimiert. Schließlich finden im Vlies unter der Scherspannung Kriechvorgänge statt, die zu einer allmählichen Vergrößerung des Scherweges führen können. Der erstgenannte Beitrag ist mit Abstand der Größte und bedingt den raschen Abfall der vertikalen Komponente des Scherwegs um etwa 2 mm binnen weniger Stunden. Der weitere Abfall rührt überwiegend von der Kompression des Vlieses her, wie in Kompressionsversuchen an Vliesen bei 80 °C mit vergleichbaren Auflasten festgestellt wurde. Der letztgenannte Mechanismus spielt daher praktisch keine Rolle.

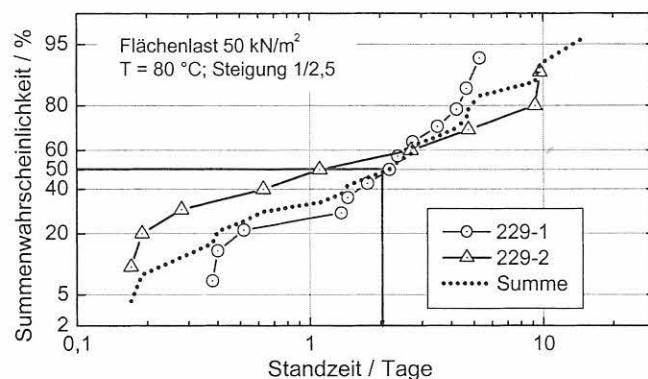
Abb. 2.5: Kumulative Verteilung sämtlicher gemessener Standzeiten der Proben 229/1 und 229/2. An den Proben Nr. 3 und 4 wurde kein Versagen der Struktur beobachtet.

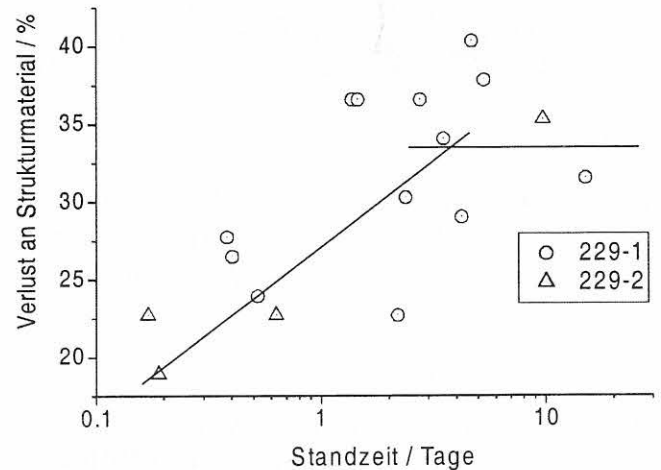
Abb. 2.6: Verlust an Strukturmaterial als Funktion der Standzeit. Bei längerer Standzeit geht deutlich mehr Strukturmaterial mit dem Abgleiten verloren. Zu langen Standzeiten hin scheint sich ein Wert um 35 Prozent einzustellen

Der Verlust an Strukturmaterial wurde bestimmt, indem nach dem Versagen die ausgebaute Dichtungsbahnprobe getrocknet und gewogen wurde. Das Gewicht wurde dann mit dem Ausgangsgewicht verglichen. Das abgelöste Strukturmaterial fand sich überwiegend im Vlies. Teile davon schwammen jedoch auch im Wasser des Prüfgefäßes. Die Masse an abgelöstem Strukturmaterial hing von der Standzeit ab: bei kurzen Standzeiten war nur wenig Strukturmaterial verloren gegangen. Zu langen Standzeiten hin scheint sich der Mittelwert bei etwa 35 Prozent der mittleren flächenbezogenen Masse (ca. 60 g/m<sup>2</sup> pro Seite, siehe *Tabelle 1.3*) des Strukturmaterials einzustellen.

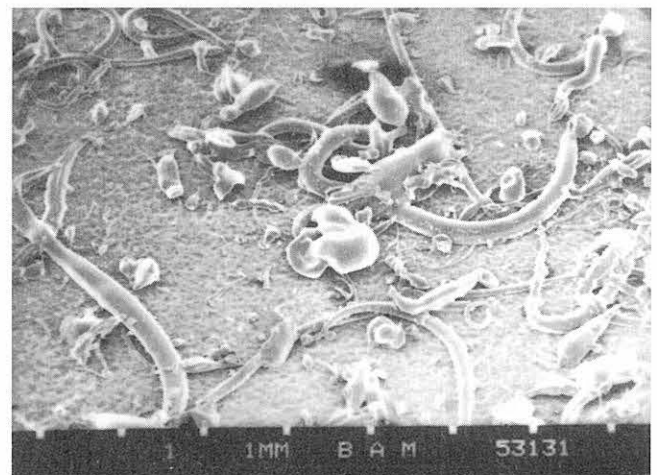
Abb. 2.7: Unbehandelte Probenoberfläche

Auf den *Abbildungen 2.7 bis 2.9* sind rasterelektronenmikroskopische Aufnahmen von Probenoberflächen zu sehen.

Abb. 2.7 zeigt einen Ausschnitt einer fabrikneneu Oberfläche mit darauf verstreuten Strukturpartikeln. *Abbildung 2.8* und *Abbildung 2.9* zeigen vergrößerte Ausschnitte einer Probenoberfläche nach Versagen. Während das Bruchbild in *Abbildung 2.8* eher einen spröden Bruch vermuten lässt, zeigt die *Abbildung 2.9* Anzeichen für ein duktilen Abreißen des Strukturpartikels von der Oberfläche. Die Morphologie der Bruchflächen müsste jedoch für eine weitergehende Analyse systematischer untersucht werden.

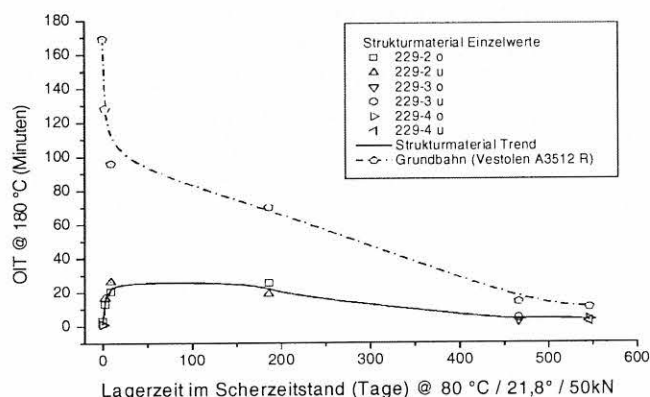
Abb. 2.11: Ergebnisse der OIT-Messungen am Strukturmaterial und an der Grundbahn nach unterschiedlichen Standzeiten im Zeitstand-Scherversuch (o = matte Seite, u = glänzende Seite der Grundbahn). In beiden Fällen wurde der OIT-Wert bei 180 °C im Cu-Tiegel gemessen

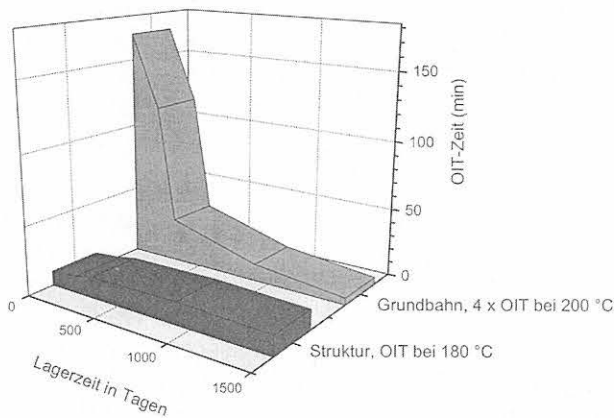
Abb. 2.12: Veränderung der OIT-Werte von Struktur und Grundbahn bei der Lagerung in 80 °C heißem Wasser. Der OIT-Wert der Grundbahn wurde bei 200 °C im Cu-Tiegel gemessen, der OIT-Wert des Strukturmaterials bei nur 180 °C im Cu-Tiegel. Zur übersichtlicheren Darstellung wurde daher der OIT-Wert der Dichtungsbahn mit dem Faktor 4 multipliziert.

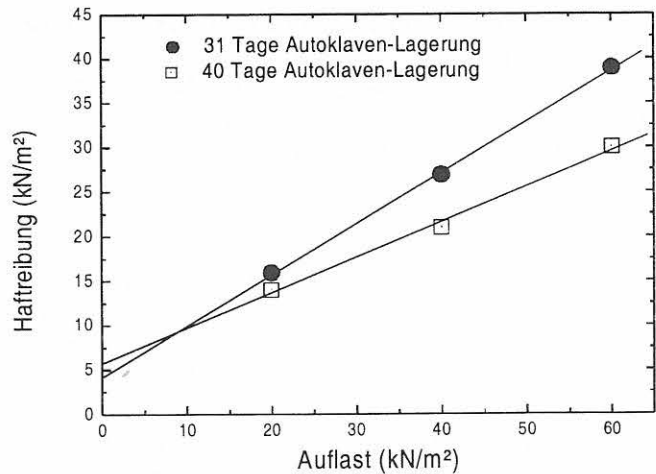
Abbildung 2.13: Scherspannung-Auflast-Diagramm für die maximale Scherspannung, gemittelt aus drei Einzelversuchen bei einer Auflast, für Proben, die über 31 Tage und 40 Tage im Autoklaven gealtert wurden. Gezeigt werden außerdem die Ausgleichsgeraden an die Datenpunkte. Die zugehörigen Reibungsparameter sind in den Tabellen 2.5 und 2.6 angegeben

In der *Abbildung 2.13* ist dieser Sachverhalt für die Scherkastenversuche nochmals grafisch dargestellt. Bei den Kurzzeit-Scherversuchen im Scherkasten scheint die Reibungskraft bei einem bestimmten Masseverlust an Strukturmaterial jedoch noch deutlich größer zu sein als im Zeitstandscherversuch.

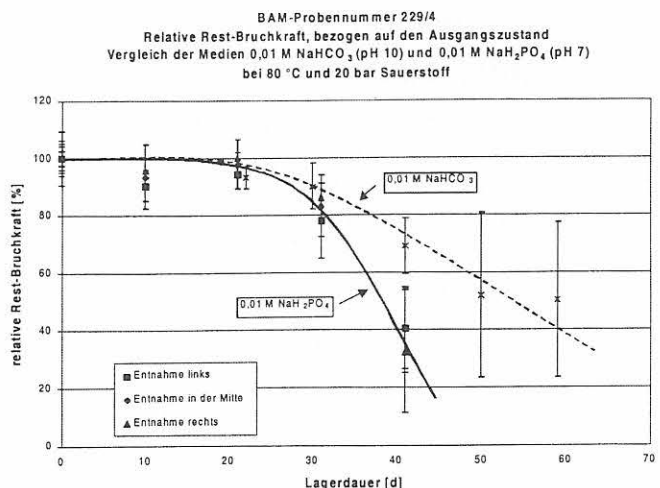
Abb. 3.3: Relative Bruchkraft über Lagerungsdauer für verschiedene Medien und Entnahmepositionen

Die *Abbildungen 3.3 und 3.4* zeigen, dass jeweils nach einer Induktionsphase, bei der innerhalb der Fehlergenauigkeit kein Abfall der Bruchkraft bzw. -Dehnung nachweisbar ist, eine deutliche Minderung dieser Eigenschaften auftritt. Dieses Phänomen wird bekanntlich so gedeutet, dass in der Induktionsphase ein Verbrauch der Stabilisatoren stattfindet.

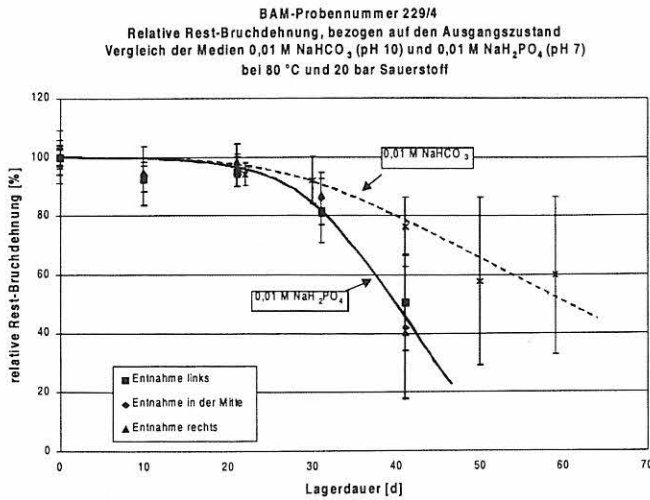
Abb. 3.4: Relative Bruchkraft über Lagerungsdauer für verschiedene Medien und Entnahmepositionen

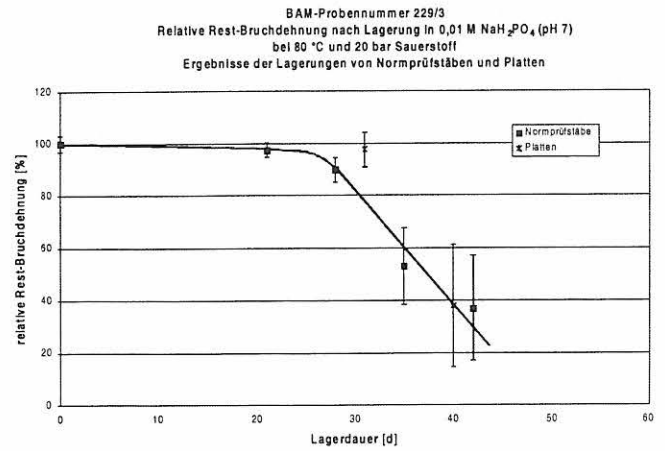
Abb. 3.5: Probe 229/3, relative Bruchdehnung über Lagerungsdauer

In den Abbildungen 3.5 und 3.6 bzw. 3.8 und 3.9 sind die Festigkeits-Ergebnisse der Lagerungen von Norm-Probekörpern in Natriumhydrogenphosphat für BAM 229/3 bzw. BAM 229/4 dargestellt und den Ergebnissen von Versuchen gegenübergestellt, bei denen 12 cm x 12 cm Platten des Materials für Scherversuche zunächst in diesem Medium oxidativ beansprucht und erst danach die Norm-Probekörper hergestellt wurden. Es zeigt sich ein deutlicher Einfluss der Probengröße auf den Festigkeitsverlust

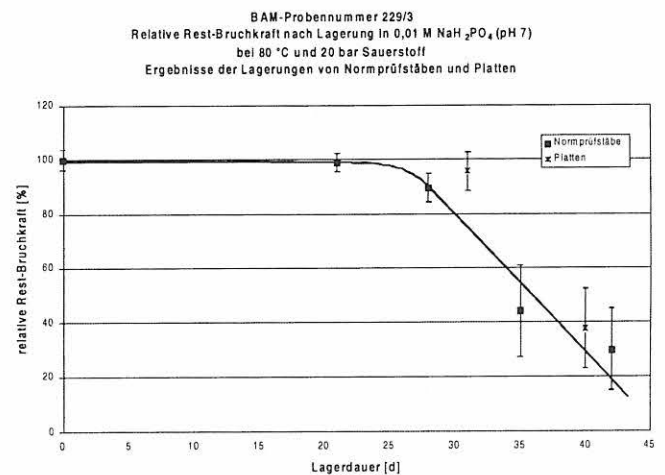
Abb. 3.6: Probe 229/3, relative Bruchkraft über Lagerungsdauer bei der Hochdrucklagerung (verschieden Probenformen).

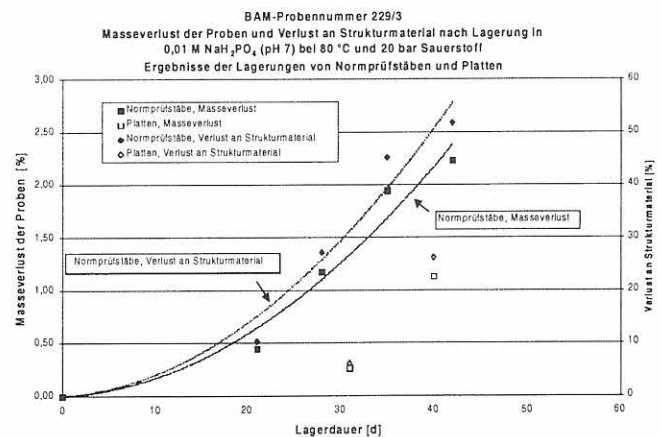
*Abb. 3.7: Probe 229/3, Verlust von Strukturmaterial nach der oxidativen Lagerung*

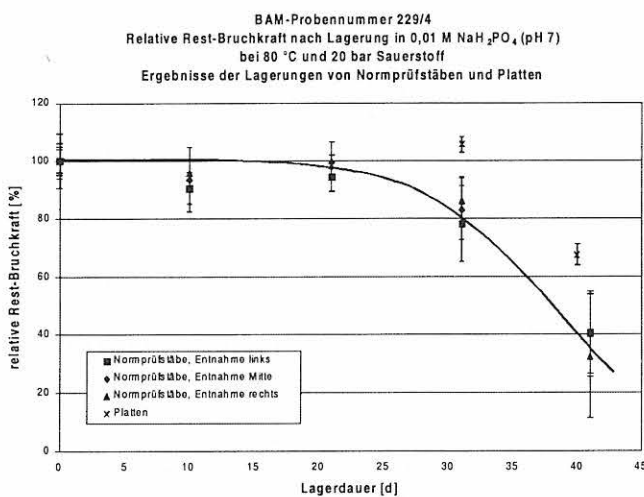
Abb. 3.9: Probe 229/4, relative Bruchkraft über Lagerungsdauer bei der Hochdrucklagerung (verschiedene Entnahmepositionen und Probenformen)

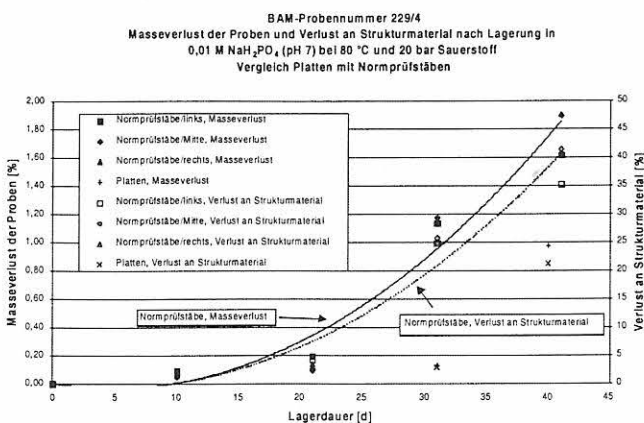
Abb. 3.10: Probe 229/4, Verlust von Strukturmaterial nach der Hochdrucklagerung
