**Dokumentation von  
Ermüdungsversuchen an  
genieteten Querträgern  
einer schweißeisernen  
Trogbrücke**

**Forschungsbericht**

**Forschungsbericht 248**  
Berlin, November 2001

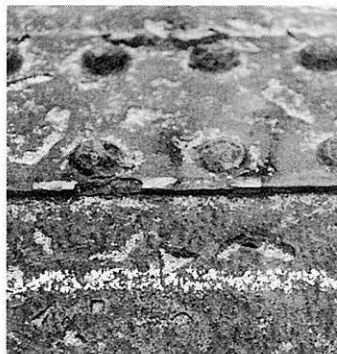
Bild 2: Buckelblech mit Schäden infolge Korrosion und Reibung durch das Schotterbett

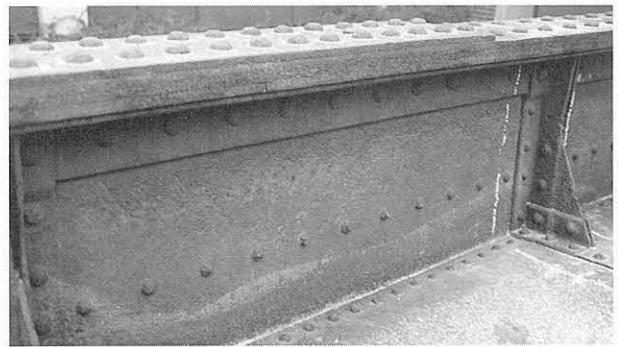
Bild 12: Rostnarbigkeit der Hauptträgerinnenseiten

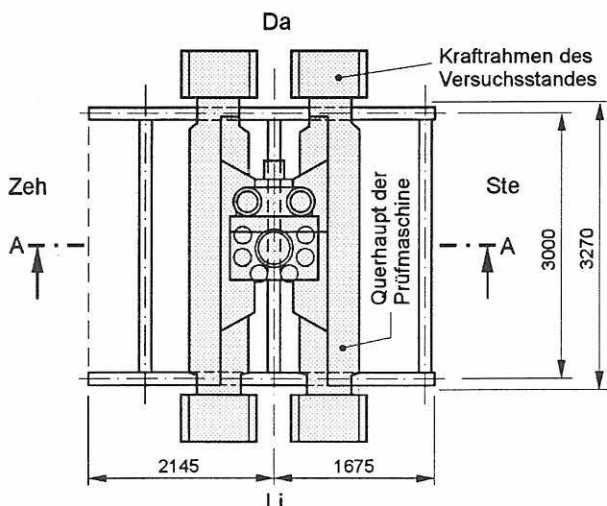
Bild 14: Grundriss des Brückenabschnitts Kie 1\_1 in der (Li, Da, Ste, Zeh; Orientierung des Prüfstandes in der Prüfhalle der BAM)

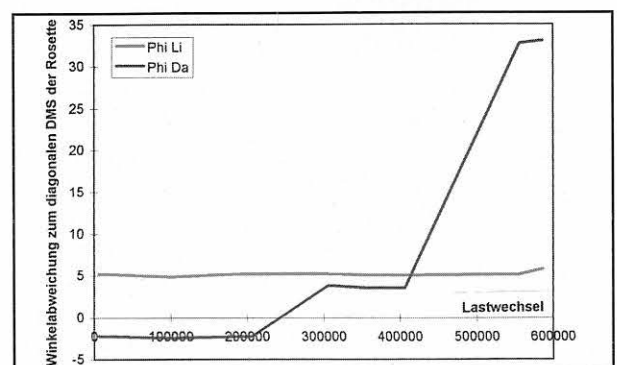
Bild 20: Veränderung der Hauptdehnungsrichtungen an den Dehnungsrosetten am Anschluss QT/HT

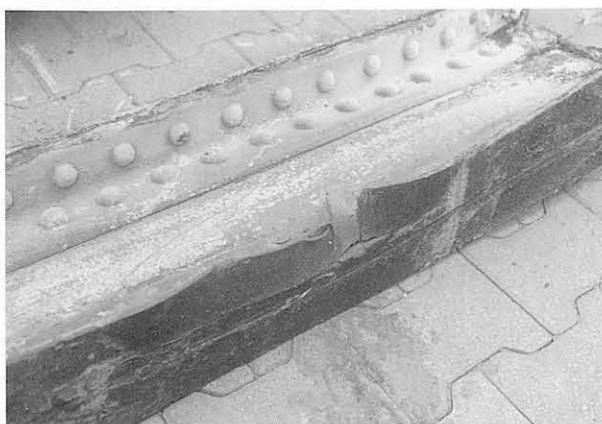
Bild 24: Ansicht des deformierten Längsträgers

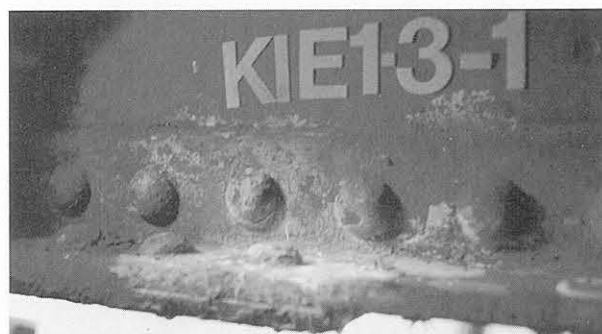
Da der Riss trotz geübten Auges ohne Last nicht zu entdecken war, wurde die Magnetpulvermethode angewandt, um den Riss sichtbar zu machen. Zum Untersuchungszeitpunkt war der Riss bereits durch den waagerechten Untergurtwinkelschenkel (Seite Da/Ste) senkrecht zur Hauptspannungsrichtung gewachsen und hatte im senkrechten Winkelschenkel fast den nächstgelegenen Nettoquerschnitt (Nietloch) erreicht. Bild 25 zeigt den Rissbereich nach dem Magnetisieren und

Bild 25: Rissidentifikation mit Hilfe der Magnetpulvermethode, Riss ohne Last

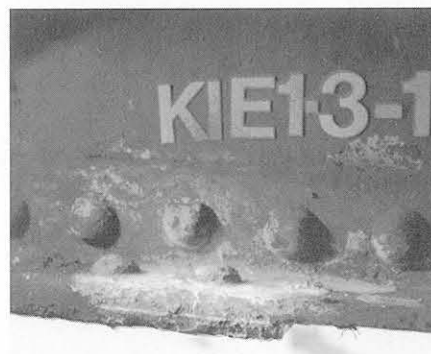
Bild 26: Der Riss verläuft durch den gesamten waagerechten Schenkel

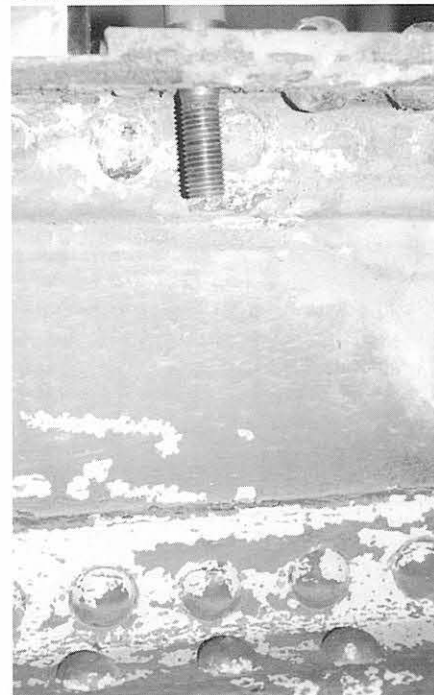
Bild 29: Sitz der Schraube M20 vor dem Ausbohren der Nietlöcher

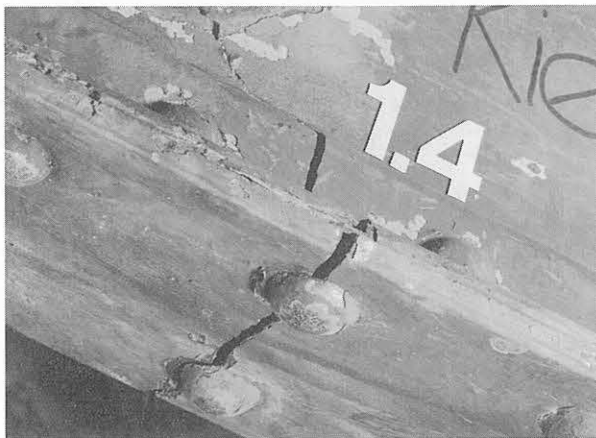
Der Ermüdungsriß trat am 4. geprüften Querträger wie bereits am Querträger 1 im Bereich unterhalb des unverstärkten Regenrinnendurchbruches im äußerlich nur leicht korrodierten Querträgersteg auf. Der Ermüdungsriß verlief durch den kompletten Gurtwinkel (be-

Bild 31: Ermüdungsriß im Untergurtbereich unterhalb der Regenrinnendurchführung

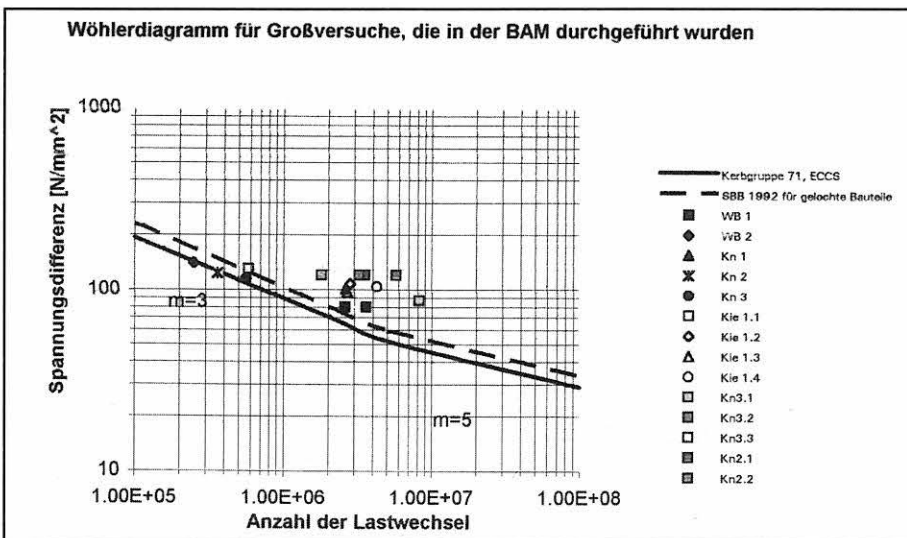
Alle Anschlüsse von Querträgern an die Hauptträger erwiesen sich als sehr stabil gegen Ermüdung.

Bild 32: Zusammenfassendes Wöhlerdiagramm mit den Ergebnissen der Großbauteilversuche im Vergleich zur Kerbgruppe 71 nach EKS

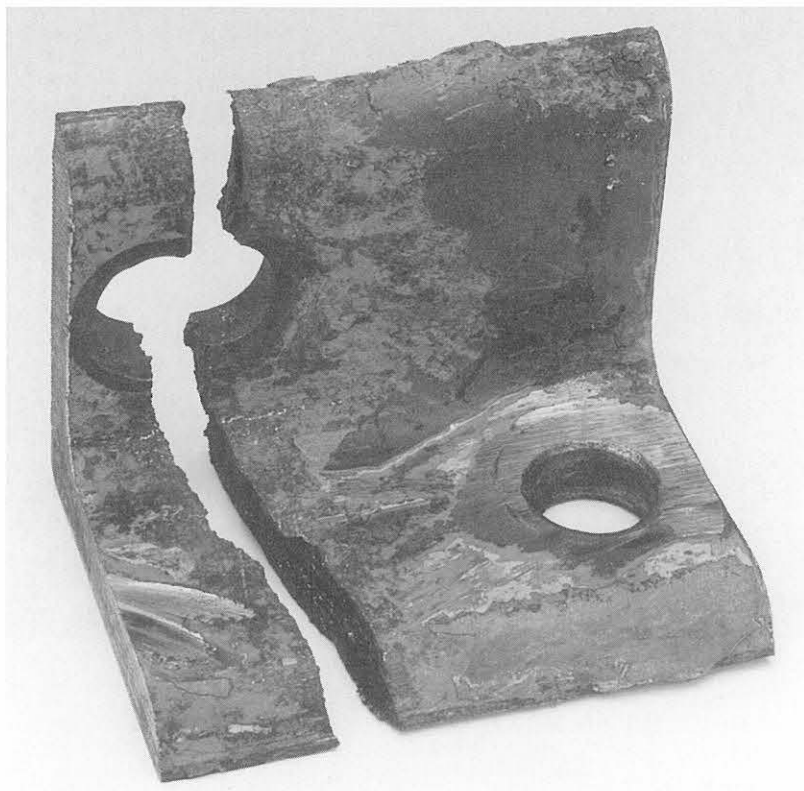
**Ansicht des Rissverlaufes im Winkel nach dem Entfernen der Niete**

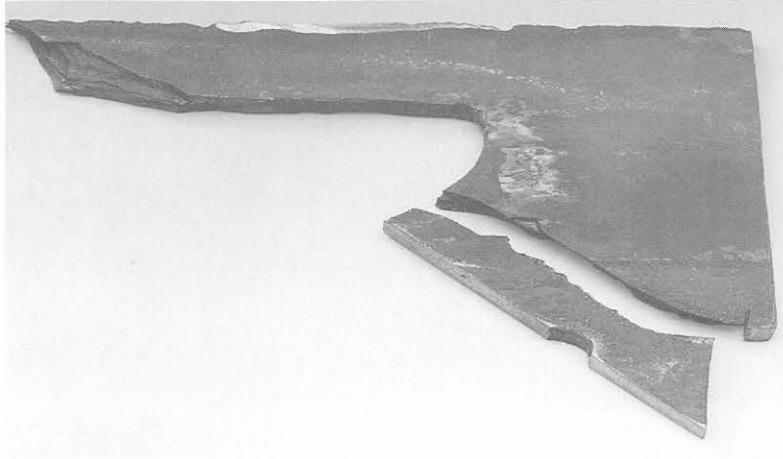
**Terrassenriss im Steg ausgehend von einer Öffnung zur Durchführung der Regenwasserrinne**

**Ansicht des Stegblechabschnitts mit Terrassenriss**

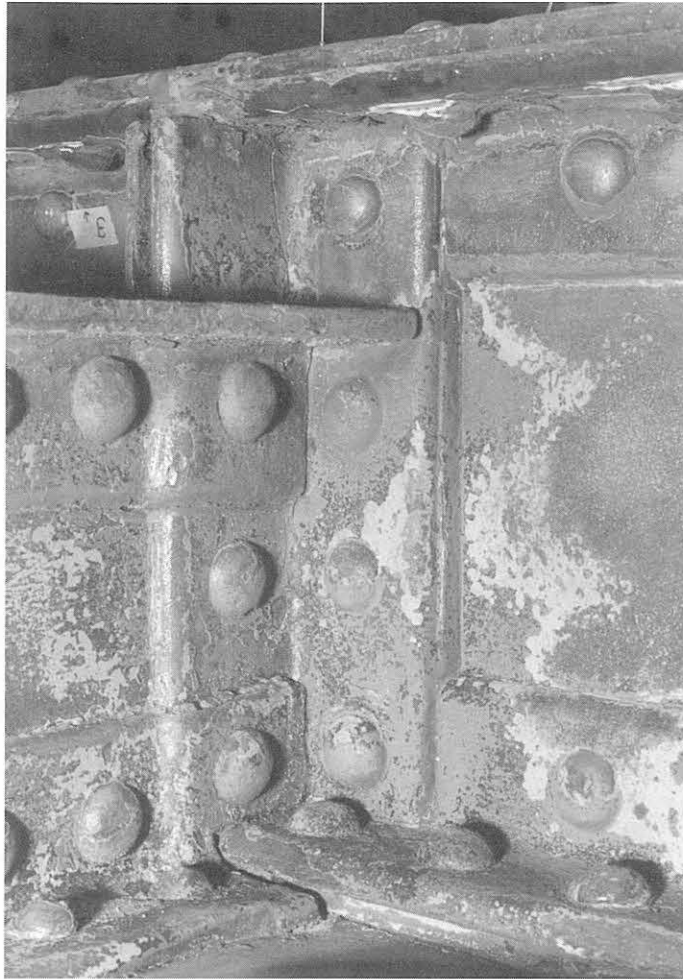
**Querträger Kie 1\_2:  
Riss am Untergurtwinkel Seite Li/Ste am ersten Niet nach dem Lamellenende**

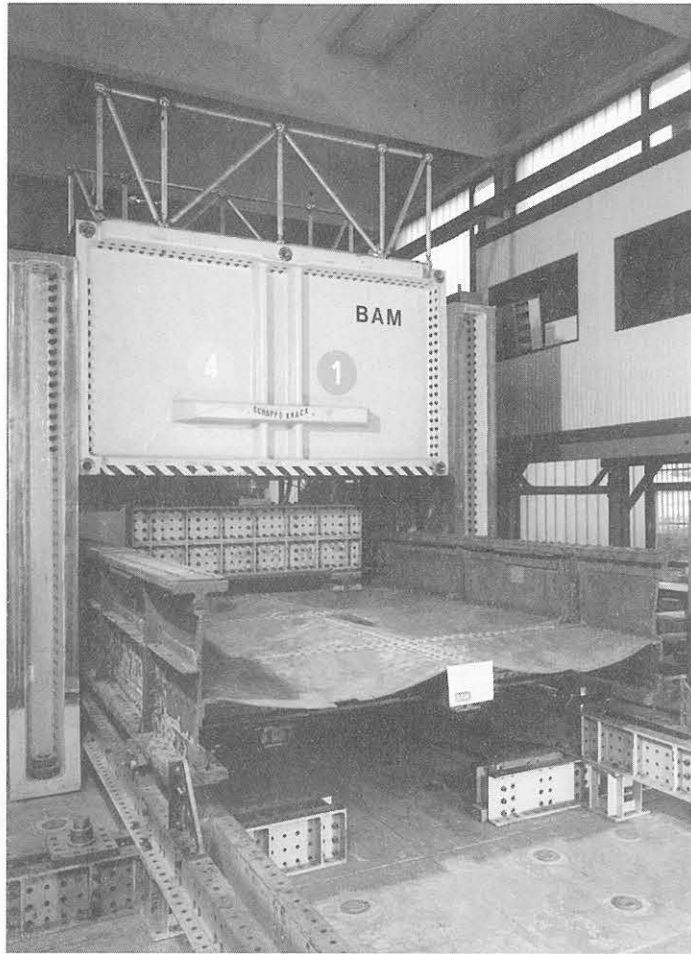
**Anordnung der Dehnungsmessstreifen und Lasteinleitung am Querträger 1\_3**

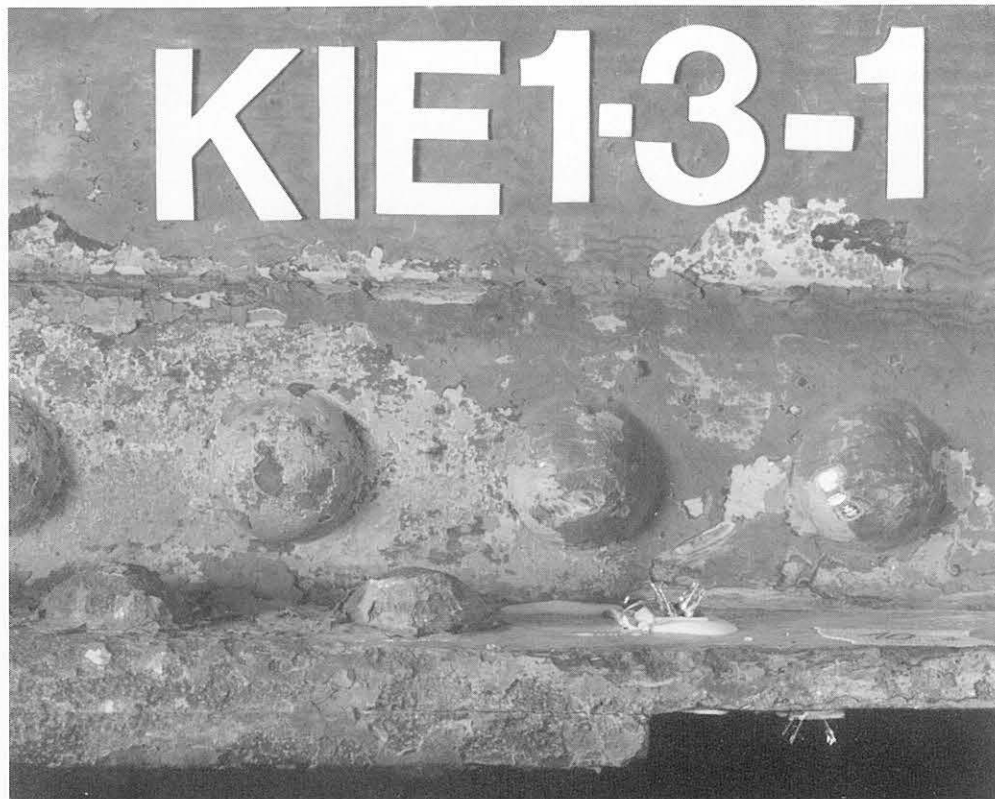
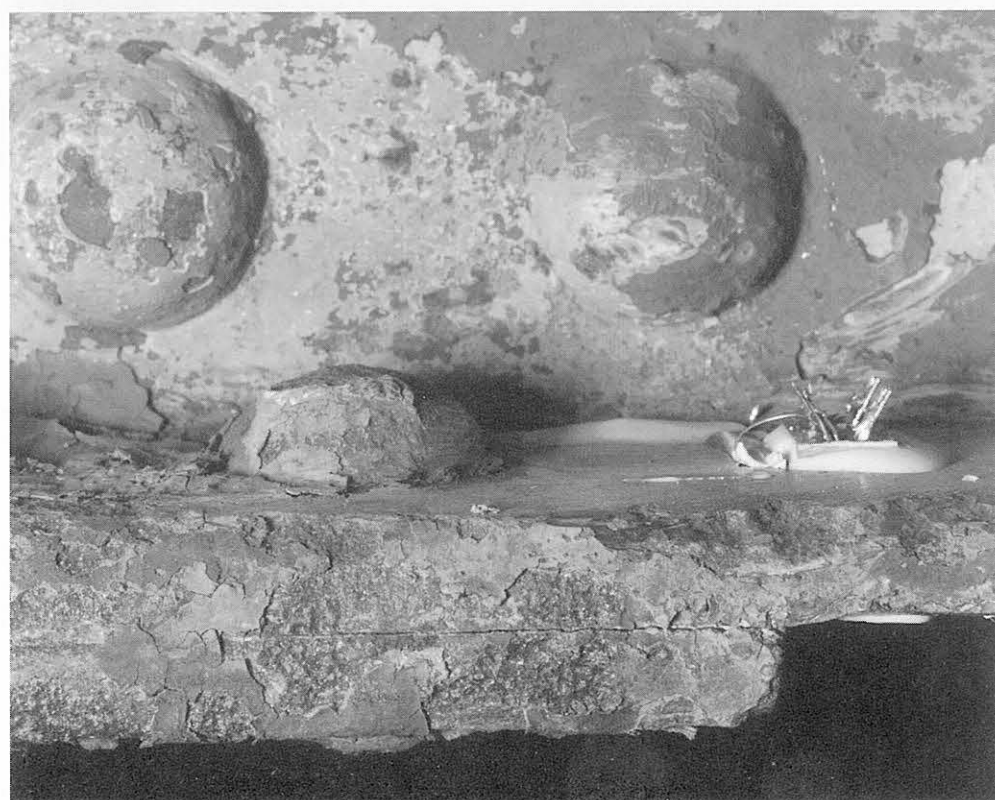
**Riss im Untergurtwinkel Seite Da/Ste am ersten Niet nach dem Lamellenende**

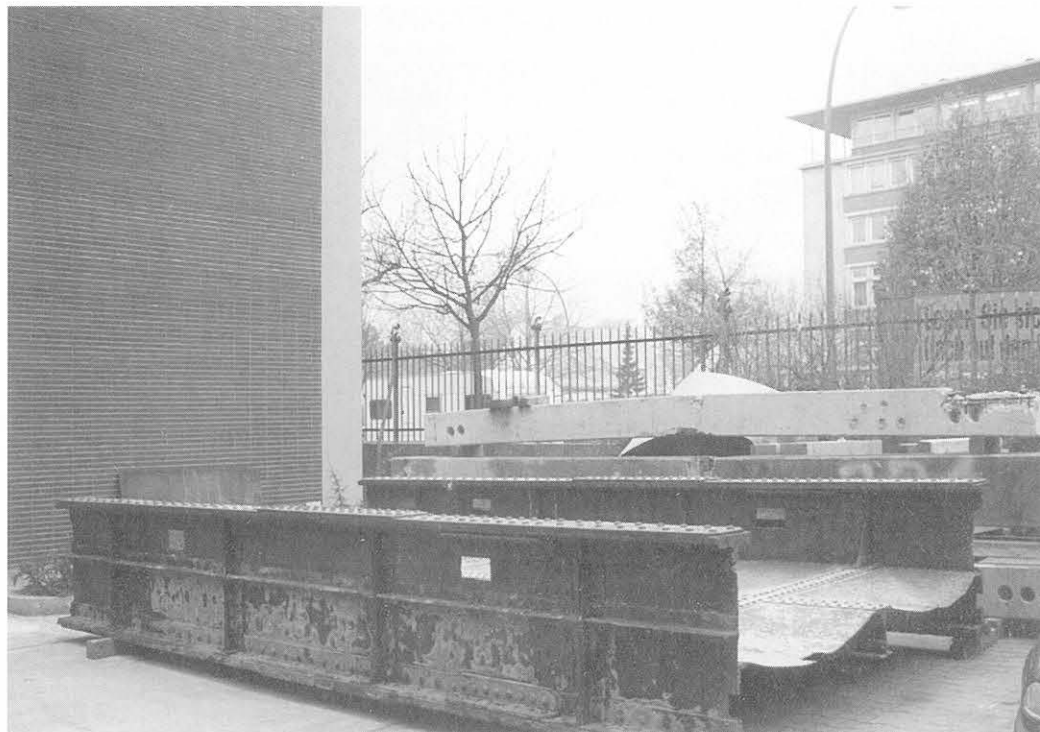
**Ermüdungsriss im Untergurt: Untergurtwinkel**

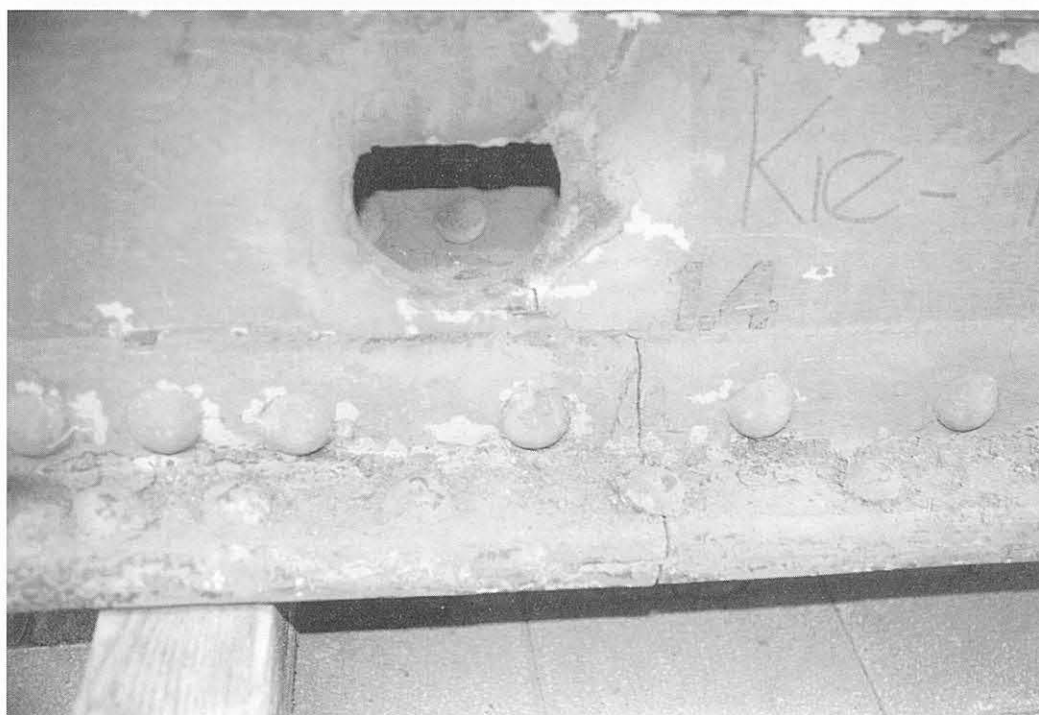
**Ermüdungsriss im Steg und im Untergurt unterhalb der Regenrinnendurchführung durch den Steg (nach dem Heraustrennen des QT Kie 1\_4)**

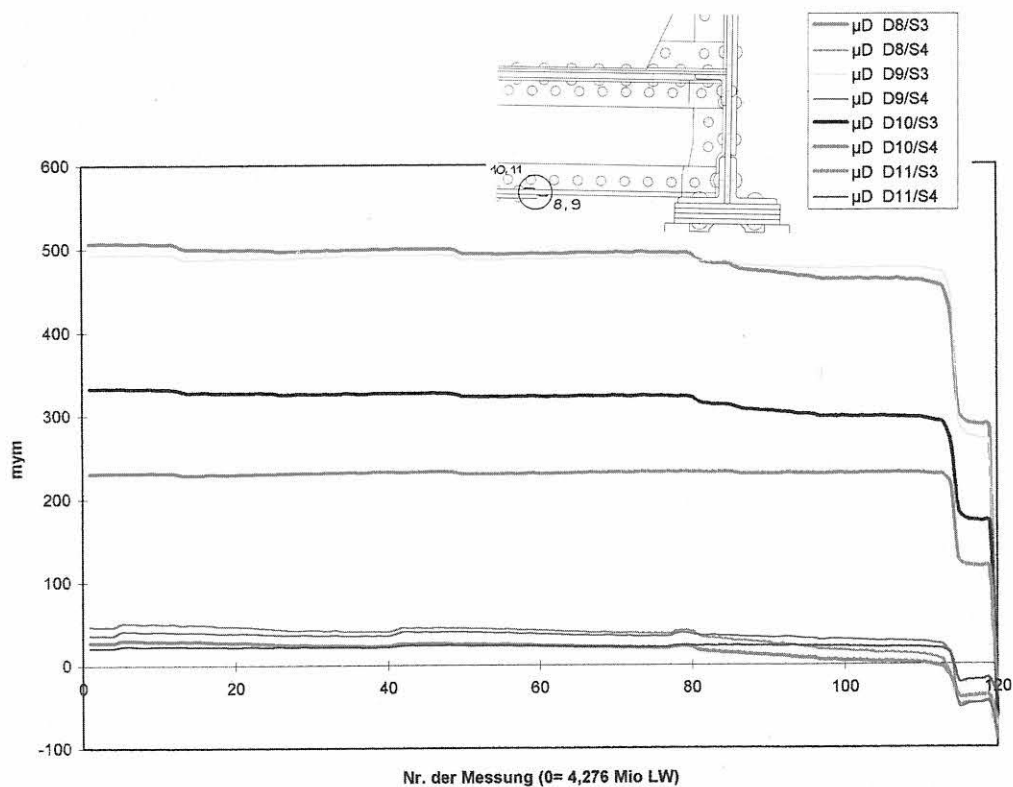
Dehnungsentwicklung in Trägermitte bis zur Rissentstehung

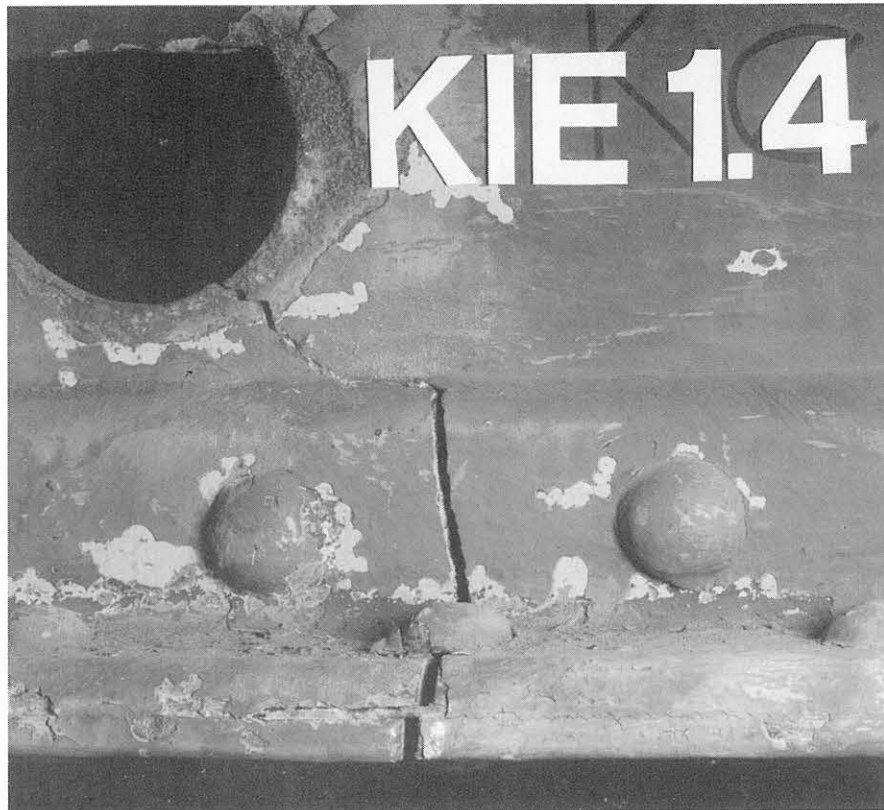
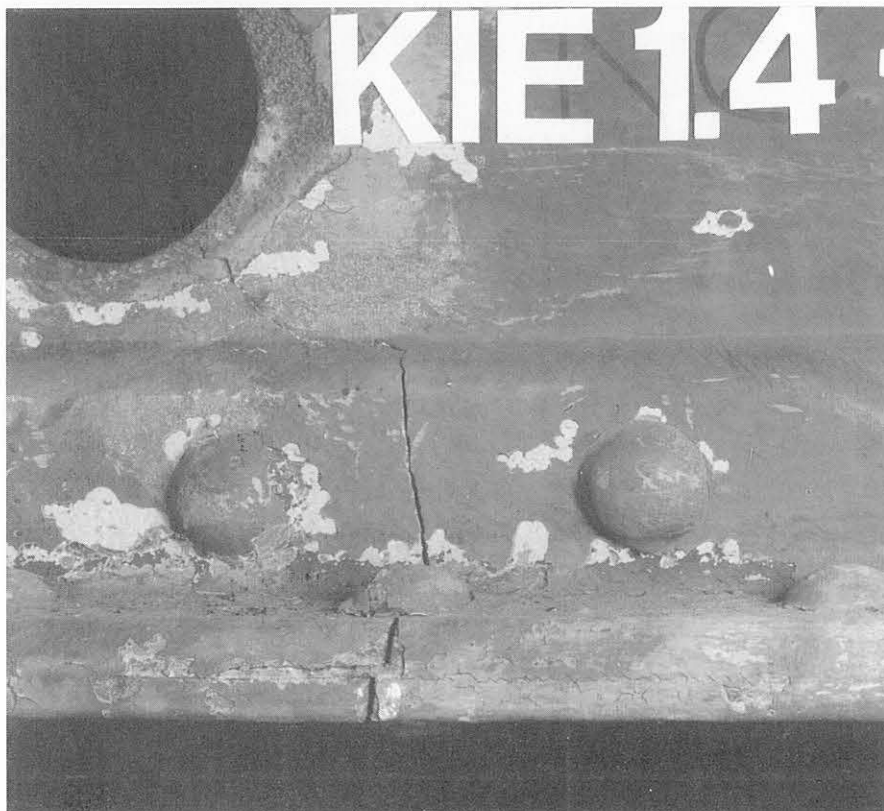
1. Untergurtwinkel und Steg

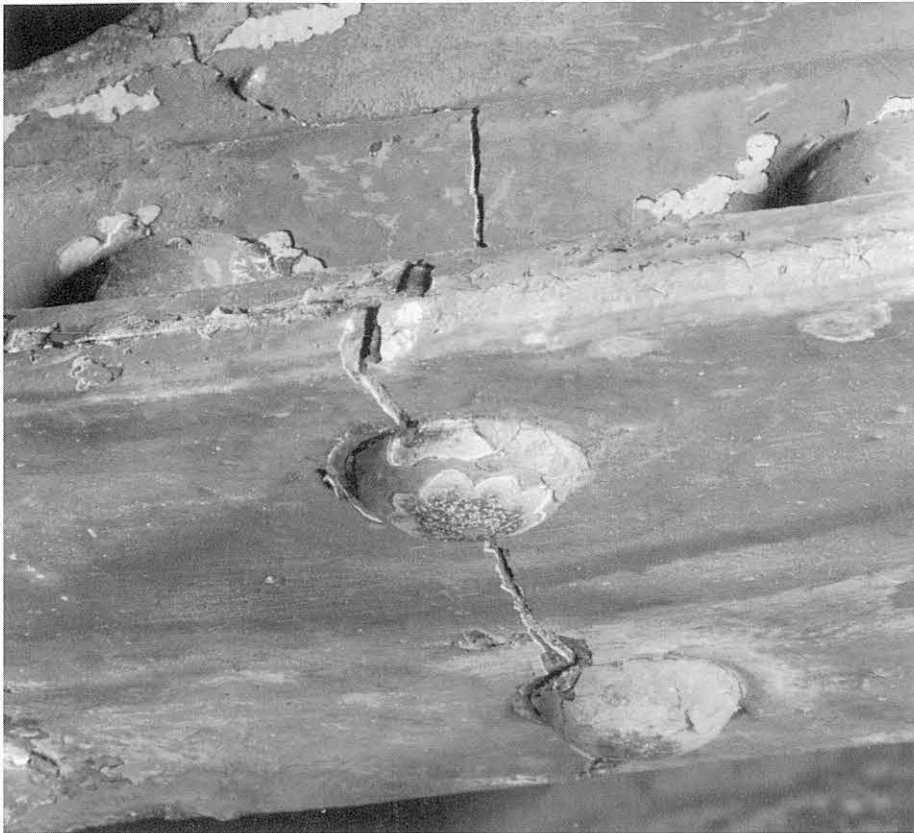
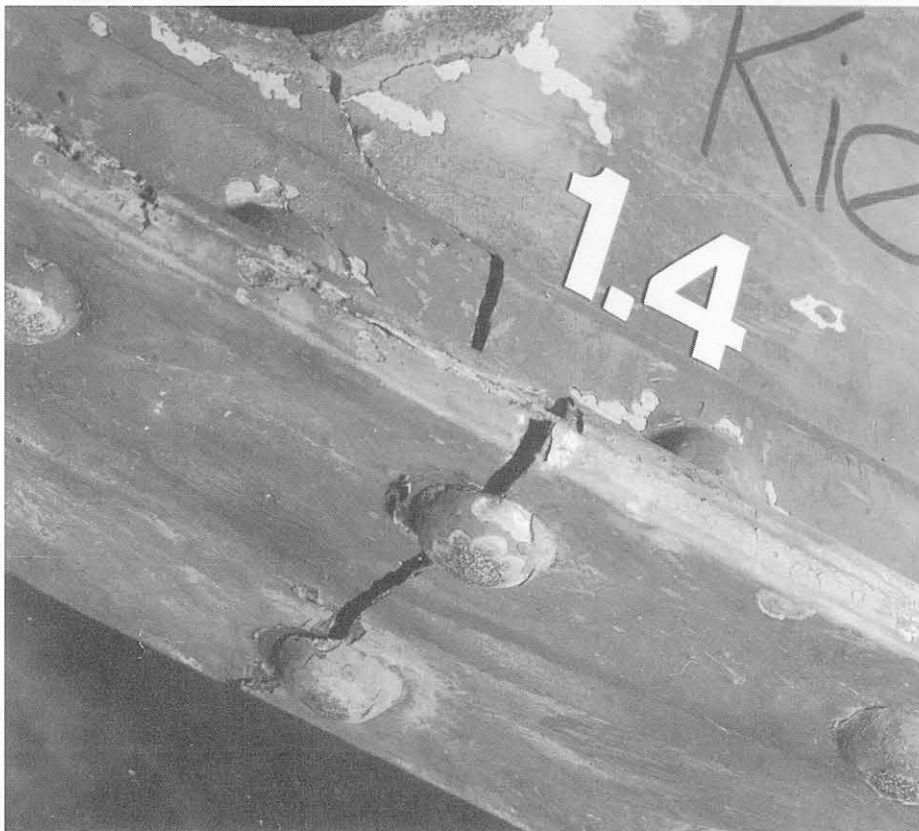
**Querträger Kie 1\_4**  
**Ermüdungsriss nach Beendigung des Versuches mit und ohne Last**  
**1. Untergurtlamelle**
