# Überwachung der Fertigungsqualität von Faserverbund – Druckbehältern mittels Schallemissionsprüfung

Eric DUFFNER, Christian GREGOR, Jürgen BOHSE  
Bundesanstalt für Materialforschung und -prüfung (BAM), Berlin

**Kurzfassung.** Ziel der Untersuchung ist die Validierung einer Prüfmethodik zur Sicherung der Fertigungsqualität von Faserverbund – Druckbehältern unter realen Fertigungsbedingungen.

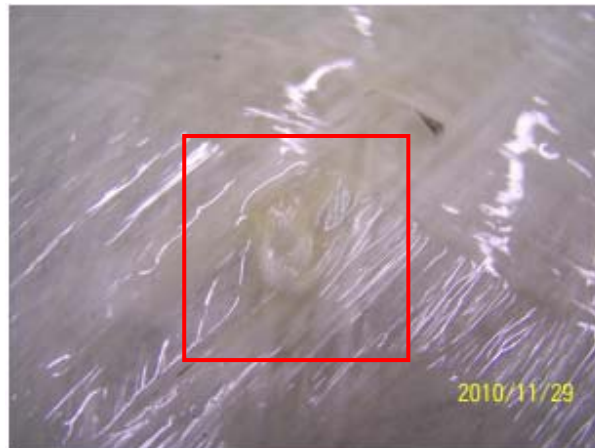
Die Knoten (Bild 1) in der Faserverbundstruktur können auftreten, wenn gerissene Faserstränge wieder miteinander verbunden werden, wenn Faserrollen während der Produktion aufgebraucht sind und gewechselt werden müssen oder beim Wechsel auf andere Faserarten. Die Knoten werden normalerweise nach einigen weiteren Umwicklungen aus der Verbundstruktur geschnitten. Bei den untersuchten Behältern wurden die Faserstränge fünfmal während des Wickelprozesses abgeschnitten, die Kohlenstofffasern je zweimal und die Glasfasern dreimal, was bei 6 parallel applizierten Fasersträngen zu insgesamt 30 Knoten in der Faserstruktur führt.

**Bild 1:** Knoten in der Glasfaserschicht

Knoten in der Faserverbundstruktur zeigen nur einen sehr geringen Einfluss auf den Berstdruck der Behälter, haben aber einen großen Einfluss auf die Lebensdauer bei zyklischer Belastung.

Mit dem angewandten SEP-Verfahren lassen sich jedoch keine Knoten in der Verbundstruktur detektieren. Hier kann eine Verbesserung der angewandten Kriterien oder ein geringerer Vertrauensbereich eine Verbesserung bringen. Andererseits ist der Einfluss der Knoten nicht so groß, dass diese Behälter die Anforderungen der Baumusterzulassungsprüfung (siehe z.B. ISO 11439) nicht bestehen würden.

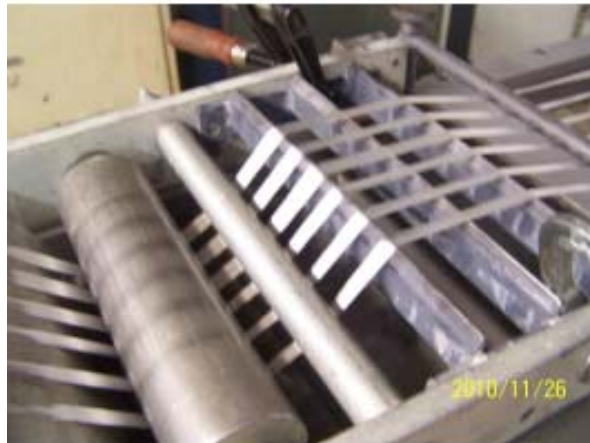
Der dritte künstliche Fertigungsfehler sind beschädigte Fasern. Hierbei wurden alle Fasern beim Wickeln über drei scharfe Kanten gezogen, bevor Sie mit dem Harz getränkt wurden (Bild 2).

**Bild 2:** Glasfasern werden über drei scharfe Kanten gezogen

Die künstlich geschädigten Fasern können an allen Druckbehältern und mit allen SE-Kanälen entdeckt werden.

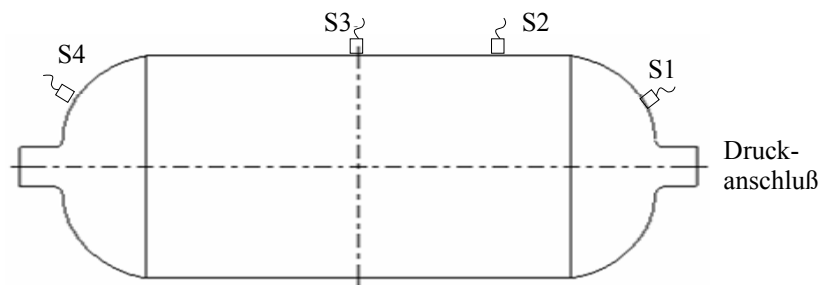
Die Sensoranordnung ist in Bild 3 dargestellt; die Sensoren wurden entlang der Längsachse der Behälter appliziert. Es wurden vier WD-Sensoren von Physical Acoustic Corporation (PAC) mit einem Frequenzband von 0,1 bis 1 MHz und 0/20/40dB Vorverstärker von PAC mit einer Vorverstärkung von 0dB verwendet. Die Sensoren wurden mit wiederverwertbarer Klebmasse auf der Behälteroberfläche ohne weitere mechanische Befestigung angekoppelt. Die Aufzeichnung erfolgte mit einem PCI-2 System ebenfalls von PAC.

Bild 3: Sensoranordnung

Die Auswertung der Ergebnisse zeigt die Möglichkeit, für diesen Behältertyp die Anzahl der Sensoren auf zwei zu reduzieren, je einen Sensor im zylindrischen Bereich und im Dombereich, ohne Informationen bei den SE-Kriterien zu verlieren.

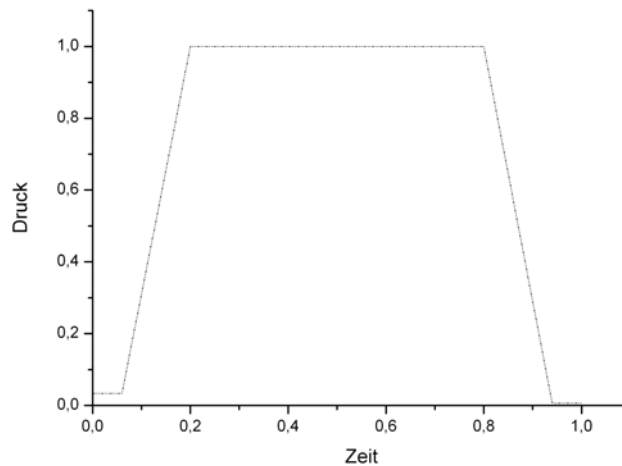
Der Druckverlauf richtet sich nach den realen Befüllzeiten bei der hydraulischen Erstdruckprüfung, wie sie beim Hersteller nach geltenden Normen durchgeführt wird; lediglich die Haltezeit wurde verlängert.

**Bild 4:** Normierter Druck-Zeitverlauf

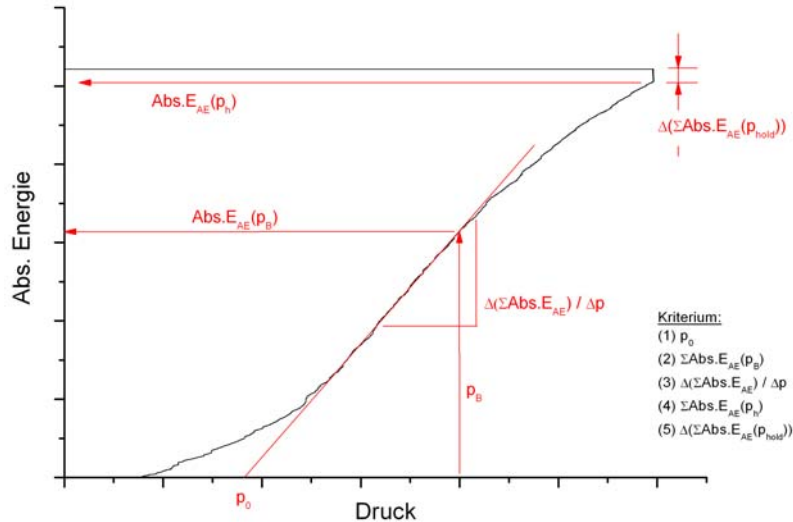
Die ermittelten und angewandten Beurteilungskriterien der Energiesummenkurven sind in Bild 5 dargestellt.

**Bild 5:** Beurteilungskriterien der Energiesummenkurve [2]

Ein wichtiges Beurteilungskriterium für die Energiesummenkurve ist das Auftreten erster Schallemissionen, das den Beginn der Schädigung durch Zwischenfaserbruch in der Verbundschicht kennzeichnet. Durch das angewandte  $P_0$ -Kriterium für das Auftreten erster, signifikanter SE-Ereignisse (Extrapolation unter Verwendung des Kurvenanstieges) wird eine größere Vergleichbarkeit unter den Kurven verschiedener Druckbehälter erreicht und eine automatische Bestimmung möglich.

Der Anstieg der Energiesummenkurve ( $\Delta(\Sigma \text{Abs.} E_{AE}) / \Delta p$ ) ist ein Kriterium, welches die Schädigungsrate des Behälters bei zunehmendem Druck beschreibt.

Während der Druckhaltephase kommt es zu weiteren SE-Signalen durch eine fortschreitende Schädigung, charakterisiert durch den Zuwachs der Absoluten Energie ( $\Delta(\Sigma \text{Abs.} E_{AE}(p_{\text{hold}}))$ ).

Die Kriterien (2) und (4) beschreiben die Summe der Absoluten Energie bei Erreichen des Arbeitsdrucks ( $\Sigma \text{Abs.} E_{AE}(p_B)$ ) bzw. beim Erreichen des Prüfdrucks, d.h. am Beginn der Druckhaltephase ( $\Sigma \text{Abs.} E_{AE}(p_h)$ ).

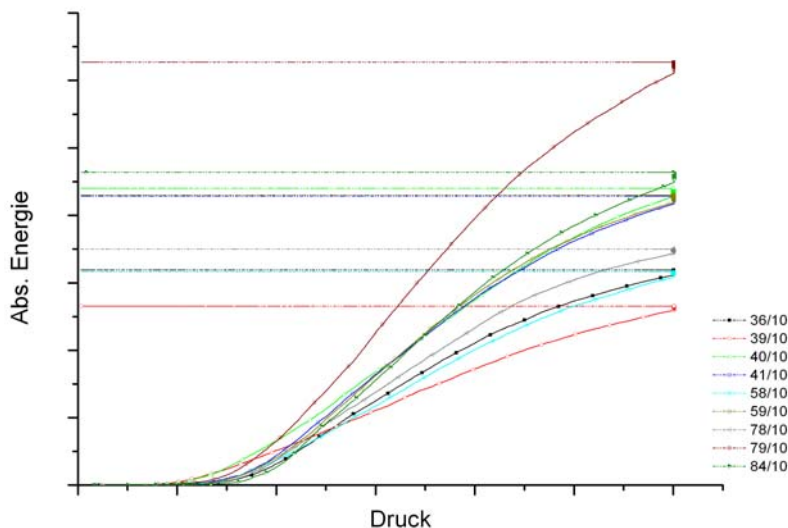
**Bild 6:** Energiesummenkurven für Kanal 2 - alle Behälter ohne künstliche Fertigungsfehler

Bild 6 zeigt alle zehn getesteten Behälter, inklusive des Behälters 39/10, der sich als Behälter mit unbekanntem Fertigungsfehler herausstellte. Trotz der großen Streuung der Energiesummenkurven für diesen Behältertyp werden die Unterschiede von Behälter 39/10 in Bild 6 schon optisch deutlich. Der Behälter zeigt einen sehr frühen Beginn der SE-

Aktivität und im Vergleich zu den anderen Behältern die geringste Absolute Energie am Ende der Belastung.

Der Behälter 79/10 zeigt nur bei dem dargestellten Kanal 2 Auffälligkeiten, im Gegensatz zu dem Behälter 39/10, der die Auffälligkeiten bei jedem SE-Kanal zeigte.

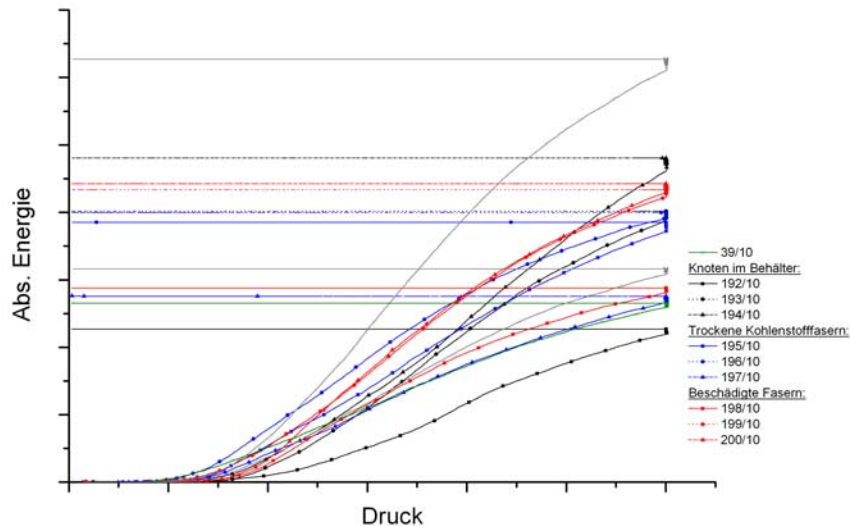
**Bild 7:** Energiesummenkurven für Kanal 2 - alle Behälter mit Fertigungsfehler

Die Ergebnisse der SE-Messung an den Druckbehältern mit künstlichen Fertigungsfehlern sind exemplarisch für den Kanal 2 in Bild 7 dargestellt. Als Vergleich zu den Ergebnissen der ungeschädigten Prüfmuster sind die Behälter mit der höchsten (79/10) bzw. niedrigsten (58/10) Energiesummenkurve in grau eingetragen. In grün ist der Behälter 39/10 eingetragen, der sich als beschädigter Behälter herausstellte.

Eine Gruppierung der Ergebnisse der Druckbehälter nach ihren jeweiligen Fertigungsfehlern ist aufgrund der hohen Streuung nicht ersichtlich.
