# **Forschungsbericht 184**

**Feldversuche zur Einwirkung von Auftaumitteln  
auf Verkehrsbauwerke (im Rahmen des Großversuchs  
„Umweltfreundlicheres Streusalz“)**

von Dr. Matthias Maultzsch, Dr. Wolfgang Stichel  
und Dr. Ernst-Joachim Vater

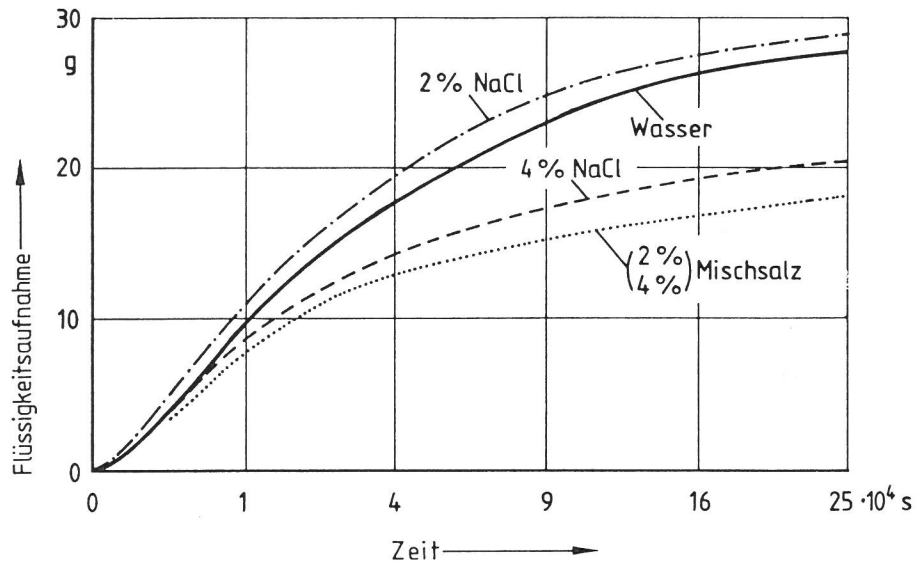
Bild 3  
Kapillare Flüssigkeitsaufnahme von lufttrockenen Mörtelprismen in Abhängigkeit von der Wurzel aus der Zeit

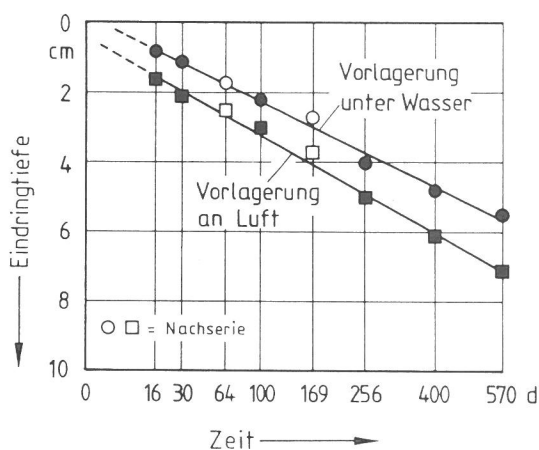
Bild 5  
Chlorideindringtiefe in Beton bei aufstehender NaCl-Lösung (4%);  $\sqrt{t}$  - Maßstab

In Bild 5 und 6 sind die Eindringtiefen als Mittelwert aus den an jeweils 4 Zylinderhälften gefundenen Einzelwerten über der Wurzel aus der Zeit aufgetragen. Die lineare Korrelation in dieser Darstellung zeigt, mit Ausnahme eines Anfangseffektes, einen einfachen Diffusionsprozeß

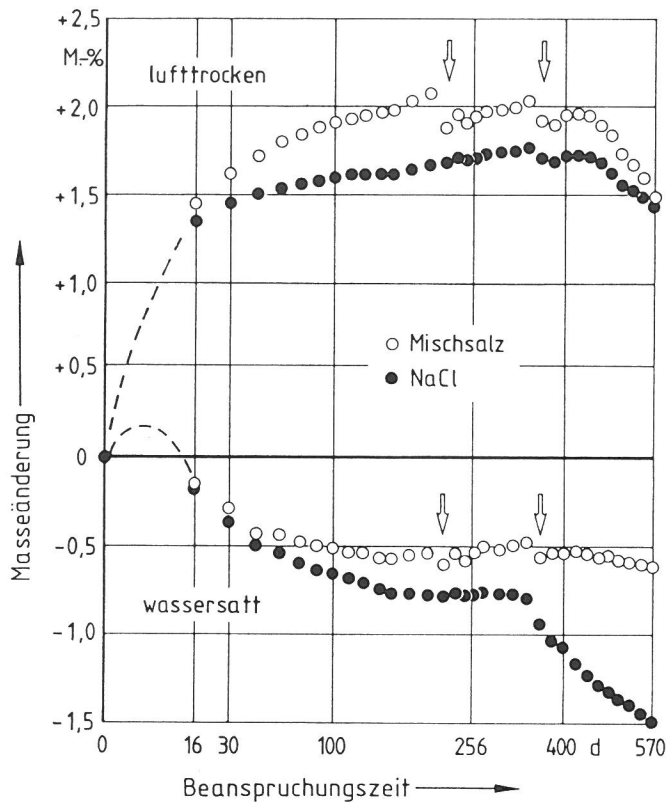
Bild 7  
Masseänderung von Betonzylindern während der Diffusionsversuche;  $\sqrt{t}$  – Maßstab; Entfernung von Kalkablagerungen an den Aufsatzringen durch Pfeile markiert

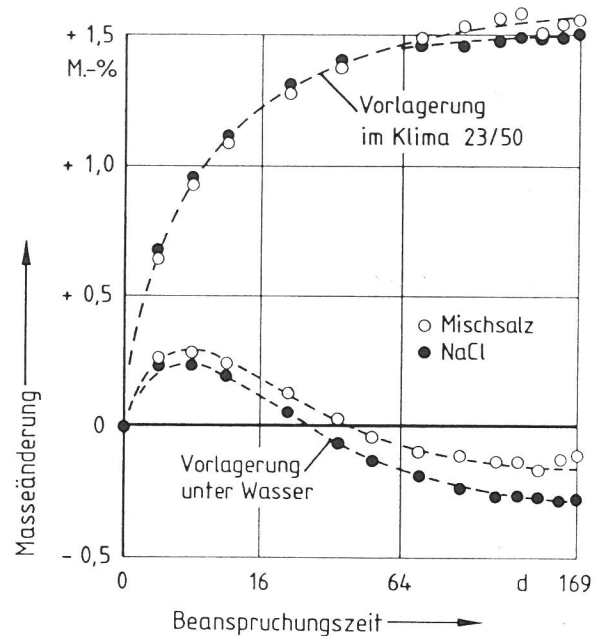
Bild 8  
Masseänderung von Betonzylindern während der Diffusionsversuche;  $\sqrt{t}$  – Maßstab

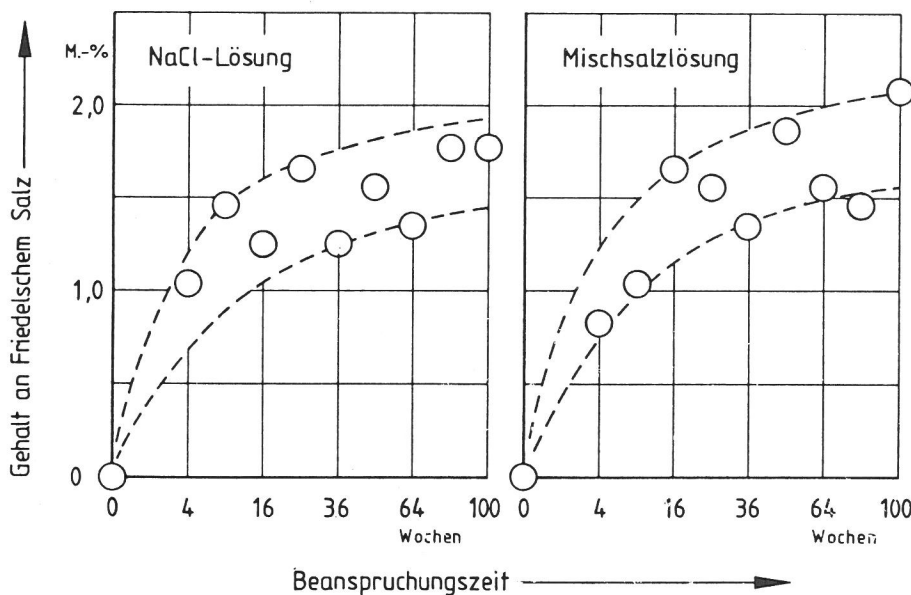
Bild 10  
Bildung von Friedelschem Salz in  
Zementmörteln während der Ein-  
lagerung in Salzlösungen (4%);  $\sqrt{t}$  -  
Maßstab

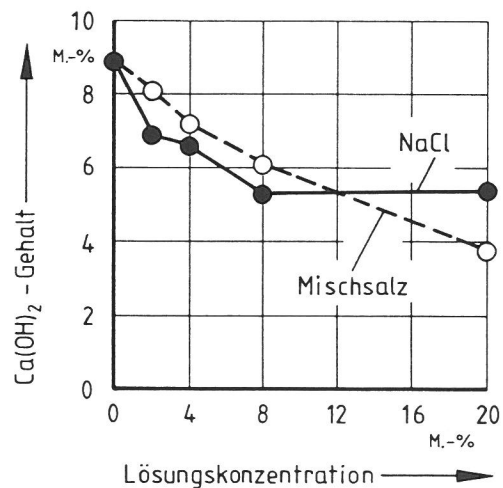
Bild 18  
Calciumhydroxidgehalte von Zementstein nach dreijähriger Lagerung in Salzlösungen

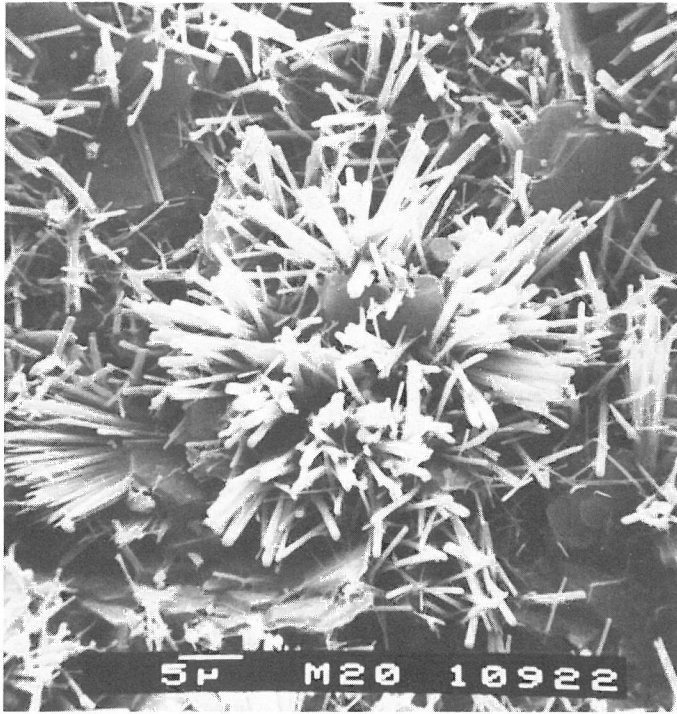
Bild 27  
REM-Aufnahme eines chloridfreien Calciumsilicathydrat-Büschels mit Calciumhydroxid-Tafeln; Probe M 20

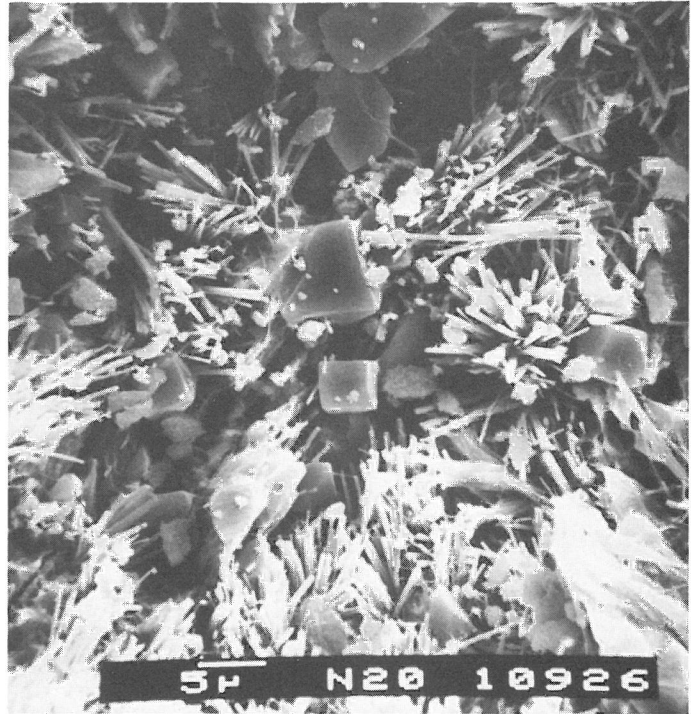
Bild 28  
REM-Aufnahme von NaCl-Ausscheidungen in Ettringit-Büscheln; Probe N 20

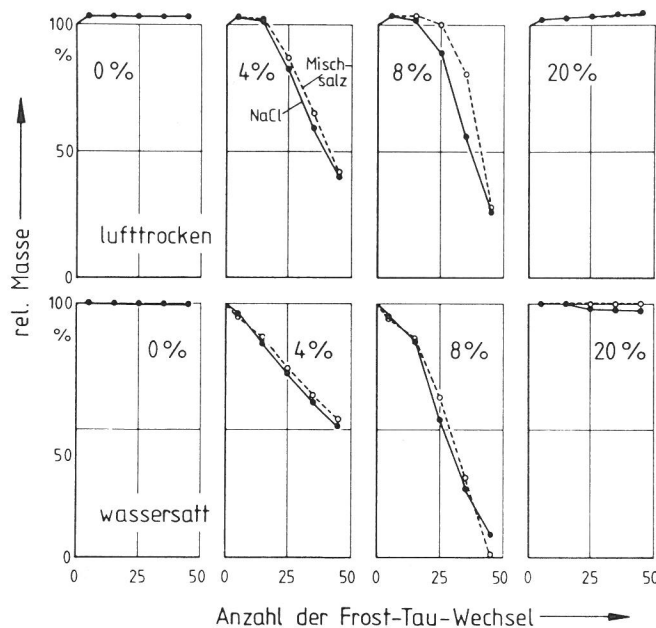
Bild 33  
Relative Masseänderung von 10-cm-Betonwürfeln  
durch Frostaustauwechsel-Beanspruchung in Wasser  
bzw. Salzlösungen

In Bild 33 ist die relative Masse der Betonwürfel, bezogen auf die Masse vor Beginn der Frostbeanspruchung, in Abhängigkeit von der Anzahl der FTW aufgetragen; die dargestellten Mittelwerte resultieren aus je 4 Einzelwerten. Alle lufttrockenen Proben nehmen im Anfangszeitraum ca. 3 M.-% Wasser oder Lösung auf. Die weitere Behandlung in Wasser verändert diesen Wert praktisch nicht. In 20%iger

Lösung steigt die relative Masse allmählich weiter auf fast 105 % an, was mit dem starken Aufquellen der Proben korrespondiert. In den Salzlösungen niedrigerer Konzentration jedoch folgt der Flüssigkeitsaufnahme ein rasch zunehmender Masseverlust. Dieser setzt bei den wassersatten Betonen schon nach den ersten FTW deutlich ein. In 0- und 20%iger Lösung dagegen bleibt eine Schädigung auch hier kaum meßbar. Erst nach länger andauernder Beanspruchung würden die Würfel in 20%iger Lösung vermutlich auseinanderbrechen und somit erhebliche Masseverluste aufweisen. Die Schädigung dieser Proben verlief nicht wie bei denen in 4- und 8%iger Lösung durch Abscherbeln der jeweils äußeren Schichten, sondern erfolgte von tiefer gelegenen Bereichen aus. Bei der Zerlegung der Würfel nach den 45 Zyklen erwies sich der innere Bereich von ca. 5 cm Durchmesser als relativ mürbe, während die ca. 2,5 cm dicke Außenschicht, die allein die breiten Risse enthielt, relativ hohe Festigkeit hatte. Man muß annehmen, daß durch das Quellen der inneren Bereiche die Außenschichten aufgerissen worden waren.

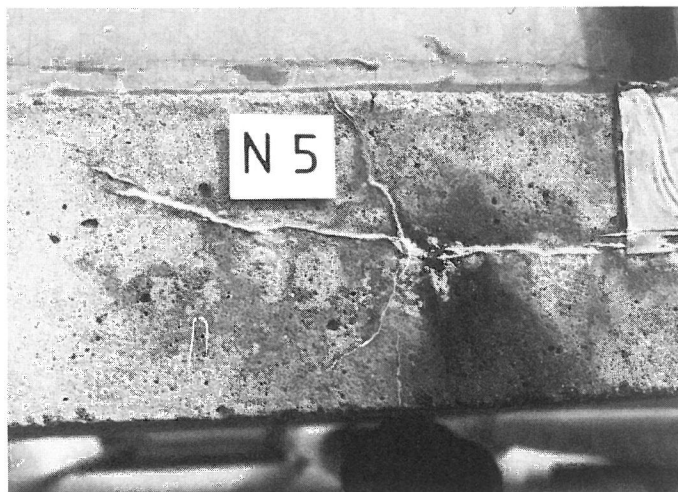
Bild 40  
Kalksinter und Rostausscheidungen an der Seitenfläche der  
Platte N 5 (Betonqual. III)

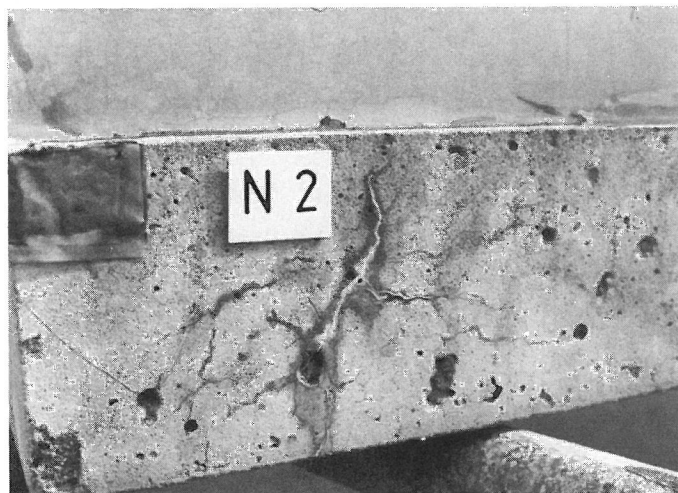
Bild 42  
Kalksinter und Rostausscheidungen an der Seitenfläche der  
Platte N 2 (Betonqual. I)

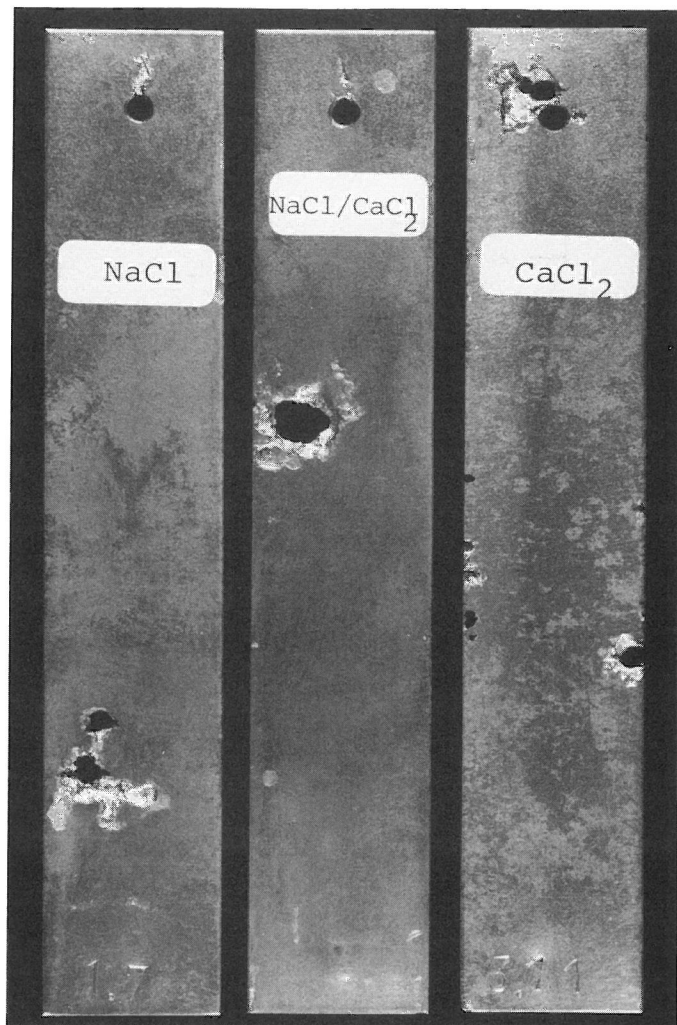
Bild 64  
Stahlbleche nach Dauertauchversuch  
(300 d) in salzhaltigem Kalkwasser
