Untersuchung der Putzritzungen am Magdeburger Dom mit aktiver Thermografie und optischen 3D-Messverfahren

Kurzfassung. Eines der bedeutendsten Kunstwerke des Magdeburger Doms sind die Putzritzungen am Ostflügel des Kreuzgangs aus dem 13. Jahrhundert. Der größte Teil der einzelnen Putzoberflächen sind Ausbesserungen oder Neuverputzungen aus verschiedenen Restaurierungs- oder Reparaturphasen. In dem von der Forschungsinitiative Zukunft Bau geförderten Projekt zur 3D-Kartierung von Bauwerksoberflächen wurden Untersuchungen zur Erfassung der Schäden an diesen Putzritzungen mit optischen 3D-Messverfahren und der aktiven Thermografie durchgeführt. Dabei wurden bei den optischen Verfahren hochauflösende Techniken zur Erfassung der Oberflächentopologie (Stereophotogrammetrie) und zur Vermessung der Rissstrukturen und Ausbeulungen (3D-Trackingverfahren) eingesetzt. Die Zuordnung der Signaturen in den Thermogrammen zu Hohlstellen sowie Materialergänzungen und -ersatz wird diskutiert. Weiterhin erfolgt ein Vergleich der Ergebnisse mit Messungen an neu freigelegten Putzbereichen.

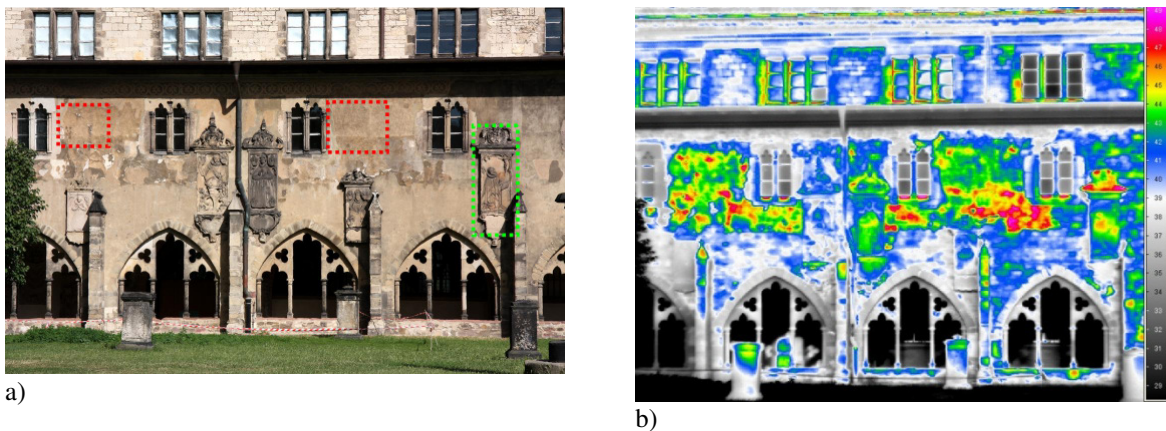
Abb. 1. Thermografie-Untersuchungen der Putzritzungen an der Westfassade des Kreuzgangs des Magdeburger Doms.

Bereiche erhöhter Temperatur, die auf Hohlstellen und Ablösungen hinweisen, sind insbesondere zwischen dem ersten und dem zweiten Fenster (Bereich 1) sowie zwischen dem dritten und dem vierten Fenster (Bereich 2) zu erkennen. Der untere rechte Teil des Bereiches 2 wurde nach den Untersuchungen durch die Restauratoren verfestigt.

a) Ansicht der Fassade, die rot markierten Bereiche (links: Bereich 1 mit 1,5 m x 0,9 m Größe, rechts: Bereich 2 mit 1,8 m x 1,2 m Größe) wurden vom Gerüst aus untersucht. Mit grün ist das später entfernte Epitaph markiert.

b) Thermogramm aufgenommen um 19:25 Uhr am 28.6.2011 nach ca. 3 Stunden Erwärmung durch Sonneneinstrahlung (Temperaturmessbereich: 28 bis 49°C).

Bei einer großflächigen Untersuchung der Putzfassade sollte zunächst die Sonneneinstrahlung als Anregungsquelle für die aktive Thermografie ausgenutzt werden. Deshalb wurde die Messung im Hochsommer bei klarem Himmel ausgeführt, um den maximal möglichen solaren Wärmeeintrag zu erzielen. Unter Verwendung eines 50 mm-Teleobjektivs war es möglich, die IR-Kamera direkt im gegenüber liegenden Teil des Kreuzgangs zu positionieren, was einer Entfernung von etwa 50 m entsprach. Der aus dieser Position erfasste Bildbereich hat eine Ausdehnung von 17 m x 12,8 m und deckt damit den relevanten Teil der Wand mit den Putzritzungen komplett ab. Das Foto in Abb. 1 a zeigt den untersuchten Bereich. Aufgrund der Nord-Süd-Ausrichtung dieses Wandbereiches und der umlaufenden Bebauung erfolgte die direkte Bestrahlung erst in den späten Nachmittagsstunden zwischen 16:00 und 19:25 Uhr. Die höchsten Temperaturen von max. 48°C traten erst unmittelbar vor dem Beginn der erneuten Verschattung ab 19:25 Uhr auf. Das zu diesem Zeitpunkt erfasste Thermogramm ist in Abb. 1 b dargestellt.

Um eine bessere Ortsauflösung zu erhalten, wurden die Bereiche 1 und 2 mit aktiver Thermografie vom Gerüst aus untersucht [4]. Zur Übersicht sind die untersuchten Bereiche in Abb. 1 a rot markiert. In Abb. 2 sind die Thermogramme direkt nach einer Erwärmungszeit von 5 min mit einem Heizlüfter (a) und mit einem IR-Strahler (b) dargestellt. Im Bereich 1 sind zwei deutliche Hohlstellen zu erkennen, die aufgrund von Abplatzungen auch optisch sichtbar sind. Hiervon wurde die unten rechts liegende mit hoher Ortsauflösung mit dem Trackingverfahren untersucht (s. Abschnitt 5). Im Bereich 2 zeichnet sich oben links eine größere warme Stelle ab. Dieser Bereich wurde mit der Stereophotogrammetrie näher untersucht (s. Abschnitt 4).

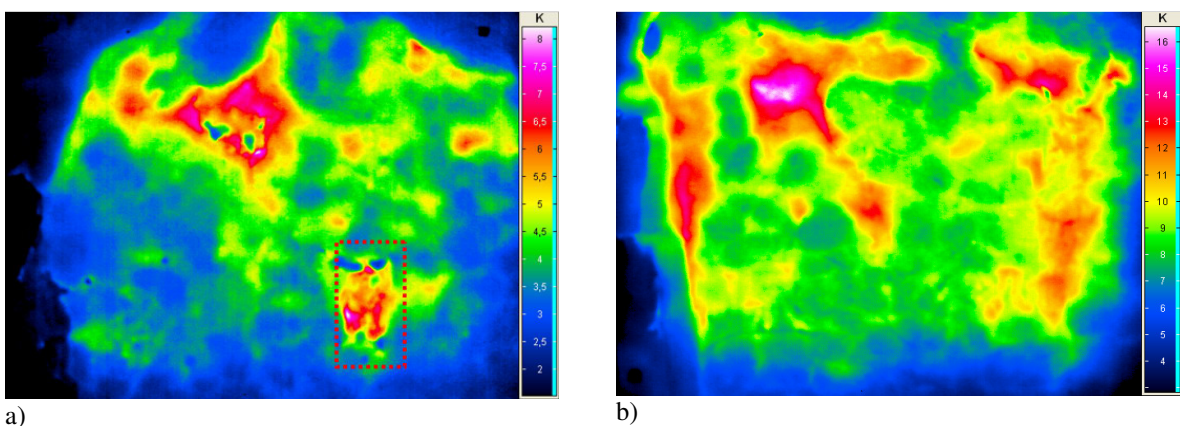
Abb. 2: Thermogramme der in Abb. 1 a markierten Bereiche, aufgenommen direkt nach der Erwärmung.

a) Bereich 1, die Erwärmung erfolgt für 5 min mit einem Heizlüfter (Temperaturskala: 1 bis 8 K nach Abzug des Nullbildes). Der rot markierte Bereich wurde mit dem 3D-Trackingverfahren untersucht.

b) Bereich 2, die Erwärmung erfolgt für 5 min mit einem IR-Strahler (Temperaturskala: 3 bis 16 K nach Abzug des Nullbildes).

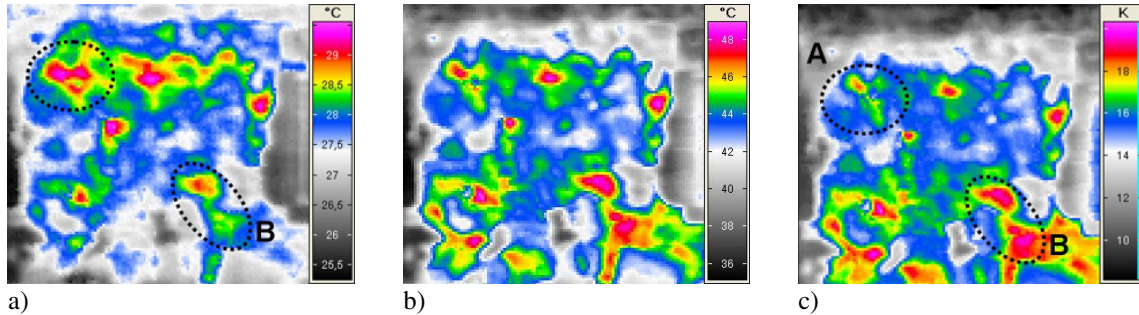
Im Prinzip waren alle signifikanten Strukturen bereits ohne direkte solare Einstrahlung im Thermogramm erkennbar (vergleiche Abb. 3 a und 3 b), es gibt jedoch auch Unterschiede. Das Differenzthermogramm in Abb. 3 c (das Thermogramm aus Abb. 3 a wurde von dem aus Abb. 3 b abgezogen) hebt diese hervor. So lässt sich gut erkennen, dass der im Bereich A gelegene Hotspot eine dreiarmige Struktur aufweist, wobei die Ablösung oben links offenbar am weitesten fortgeschritten ist. In Abb. 3 a hingegen erscheint die gesamte Struktur während der sehr langsamen Erwärmung (24 h Zyklus) durch laterale Wärmeleitung stark ausgedehnt. Im Bereich B hingegen lässt das Differenzthermogramm zwei etwa gleich warme Bereiche erkennen, während in Abb. 3 a der obere Bereich eine deutlich höhere Temperatur hat. Daraus kann man schlussfolgern, dass die Ursache des unteren Hotspot oberflächennah ist. Dieser Vergleich illustriert noch einmal anschaulich den Informationsgewinn der Puls-thermografie im Vergleich zur einfachen passiven Thermografie.

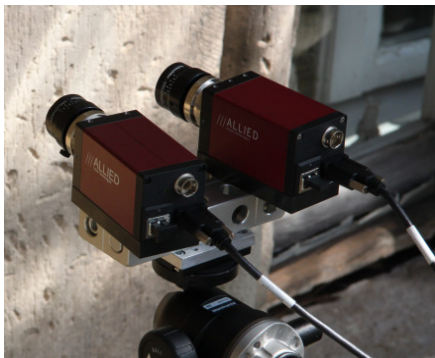
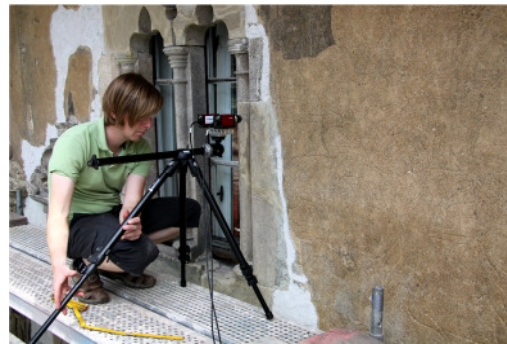
Abb. 5: verwendetes Messsystem für die Stereophotogrammetrie:

- a) Messsystem, bestehend aus zwei AVT Pike Graustufenkameras (2056 x 2062 Pixel) in festem Abstand.
- b) Einsatz des Messsystems auf einem Baugerüst vor den Putzritzungen.

Abb. 5 zeigt den Messaufbau mit den beiden Kameras auf dem Baugerüst. Zur Erfassung des Zentralbildes der Putzritzungen wurde ein Messbereich von 2500 mm x 1000 mm (zwischen dem 3. und 4. Fenster in Abb. 1) ausgewählt. Der Sensor wurde auf einem Stativ in einer definierten Anfangshöhe montiert. Nach jeder Einzelmessung wurde das Stativ in einem vorher definierten Abstand horizontal bewegt (siehe Abb. 5 b). Das Ergebnis der Messungen zeigt Abb. 6 als visualisierten 3D-Datensatz. Die Putzritzungen werden sehr anschaulich wiedergegeben, was bisher noch mit keinem anderen optischen Verfahren möglich war. Die erreichte Ortsauflösung in der Wandebene konnte mit 0,1 mm abgeschätzt werden. Eine Betrachtung der Geometrie des „Ritzgrabens“ ergab, dass sowohl Strichbreite (3 mm bis 7 mm) als auch die Tiefe (1 mm bis 4 mm) starken Variationen unterliegen.

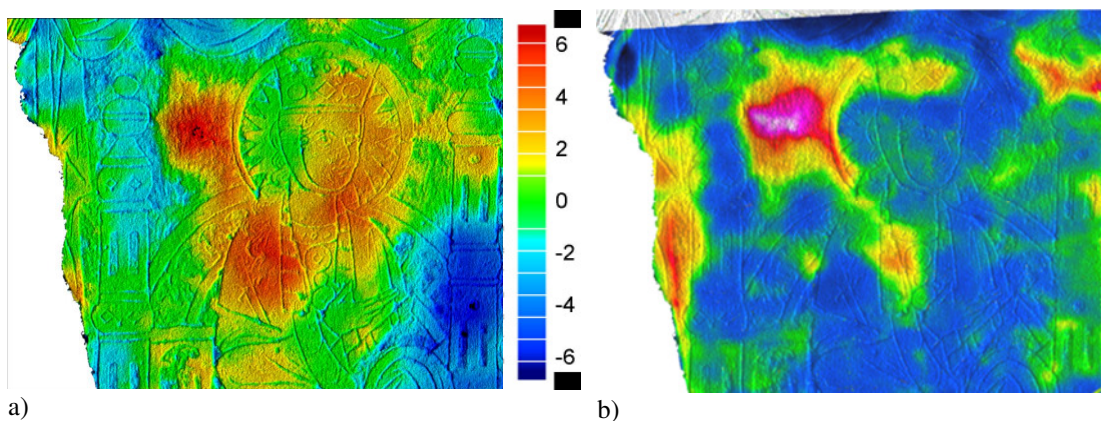
Abb. 7: ausgewählte Ergebnisse der photogrammetrischen 3D-Erfassung

Für die Darstellung einer Höhenkartierung des Messbereiches wurde in den 3D-Datensatz zunächst eine gemittelte Referenzebene eingefügt. Zu dieser wurde dann die Differenz zum Originaldatensatz berechnet. Das Ergebnis zeigt die Abb. 7 a. Positive Werte entsprechen Ausbeulungen aus der Ebene heraus und werden rot dargestellt, Eindellungen oder Vertiefungen hingegen blau.

a) Höhenkartierung des Messbereichs als Abweichung von einer angenommenen Ebene, Vorwölbungen sind rot, Eindellungen blau dargestellt, Zahlenangaben in mm

b) Überlagerung der visualisierten Putzritzungen mit Thermogramm aus Abb. 2 b.

Die direkte Überlagerung des entsprechenden Bereichs des Zentralbildes mit einem Thermogramm zeigt Abb. 7 b. Die wärmste Stelle im Thermogramm korreliert demnach eindeutig mit einer Ausbeulung in Abb. 7 a. Dies deutet insgesamt auf eine Hohlstelle hin. Der Hotspot rechts oben im Thermogramm hingegen ist im Topografiebild völlig unauffällig. Hier könnte eine innere Ablösung ohne Verformung der Putzschicht vorliegen.

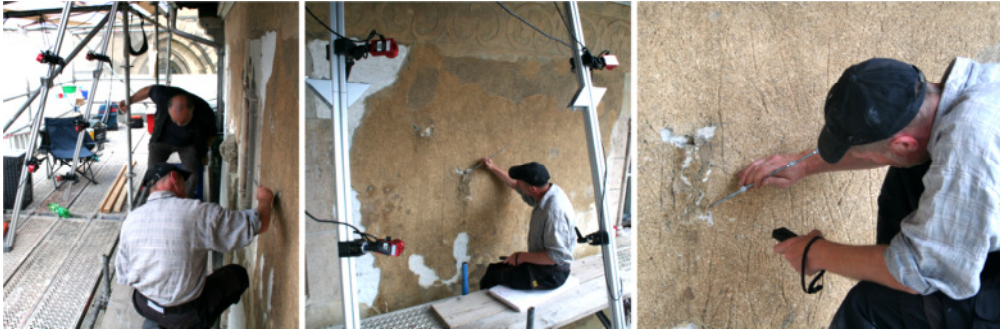
Abb. 8: Trackingsystem mit Tastsensor im Einsatz.

Für die 3D-Kartierung von Rissen direkt am Objekt wurde ein Verfahren entwickelt, bei dem der Nutzer ein Tastwerkzeug an der Rissoberfläche entlang führt. Dieses Tastwerkzeug besteht aus einem ca. 30 cm langen, geraden Stab, auf dem asymmetrisch drei Marker befestigt sind (Abb. 8). Am vorderen Ende befindet sich eine austauschbare Messspitze, die je nach Bedarf an die Eigenschaften der jeweiligen Objektoberflächen

angepasst werden kann. Die Position der drei Marker im Raum wird aus den Bilddaten einer kalibrierten Anordnung von vier Kameras mit einer laufenden Trackingsoftware kontinuierlich bestimmt. Die Aufzeichnung der Positionsdaten kann entweder für einzelne diskrete Punkte oder kontinuierlich erfolgen, weitere Einzelheiten sind in [6] beschrieben. Verschiedene Messungen zur Bestimmung der Trackinggenauigkeit haben ergeben, dass eine Positionsbestimmung von einzelnen Markern mit einer Genauigkeit von $\pm 0,5$ mm möglich ist.

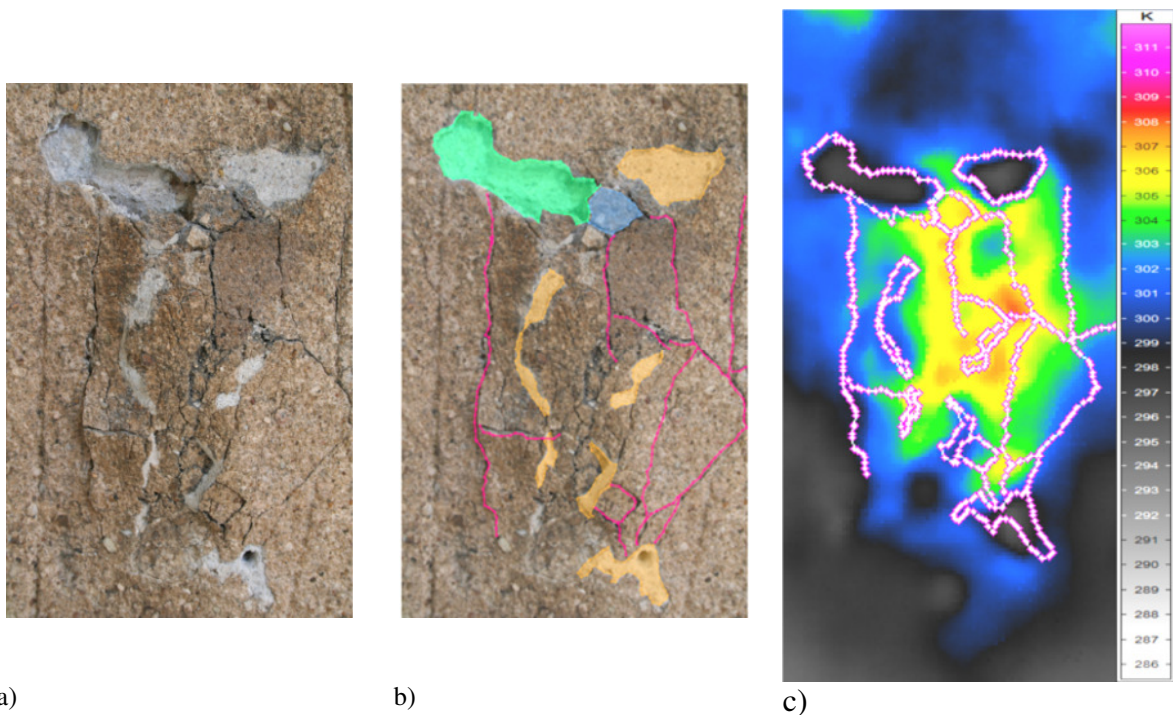
a) Foto (Makroaufnahme)
 b) 3D Punktwolke der aufgenommenen Rissdaten als Datenfusion mit dem 2D Foto
 c) Datenfusion der 3D Rissdaten mit dem 2D Thermogramm (Daten aus Abb. 2 a).

In Abb. 9 a zeigt eine Makroaufnahme einer Ausbeulung der Putzritzen, welche mit dem Trackingsystem vermessen wurde. Abb. 9 b zeigt das Resultat einer Datenfusion der gemessenen Rissdaten mit dem Foto [7]. Die Rissdaten wurden lagerichtig auf das Foto projiziert und bilden so z. B. die Grundlage für eine traditionelle Kartierung. Aus den 3D Daten können detaillierte Informationen gewonnen werden, die eine solche Kartierung bereichern können. In Abb. 9 c erfolgte auf die gleiche Weise die Datenfusion mit dem Thermogramm. Hier können die wärmeren Bereiche momentanen Putzablösungen

zugeordnet werden. Ausgebesserte Stellen in der oberen Hälfte haben sich hingegen nur gering erwärmt, was ein Indiz für eine gute Haftung am Untergrund ist.
