**Forschungsbericht**

**F 804**

Entwicklung eines kombinierten Schutzsystems für chloridbelastete Betonflächen aus Spritzverzinkung mit abdichtender Beschichtung

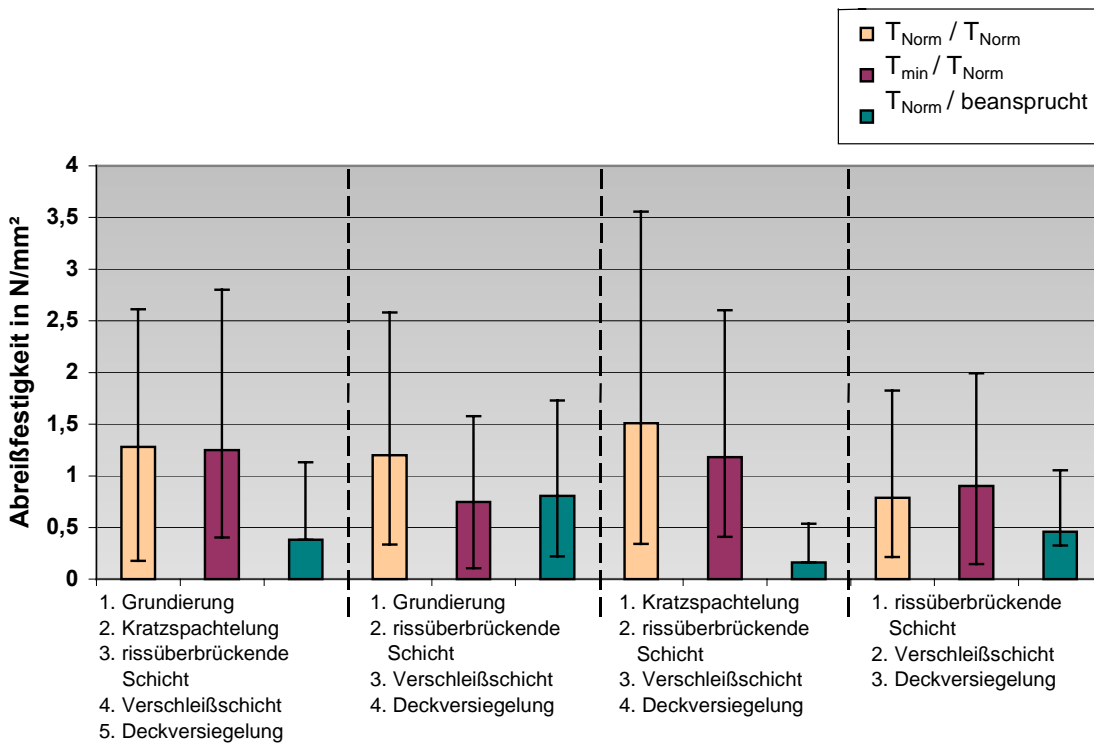
Bild 4.2-6: Abreißfestigkeiten des OS-11a-1-Systems

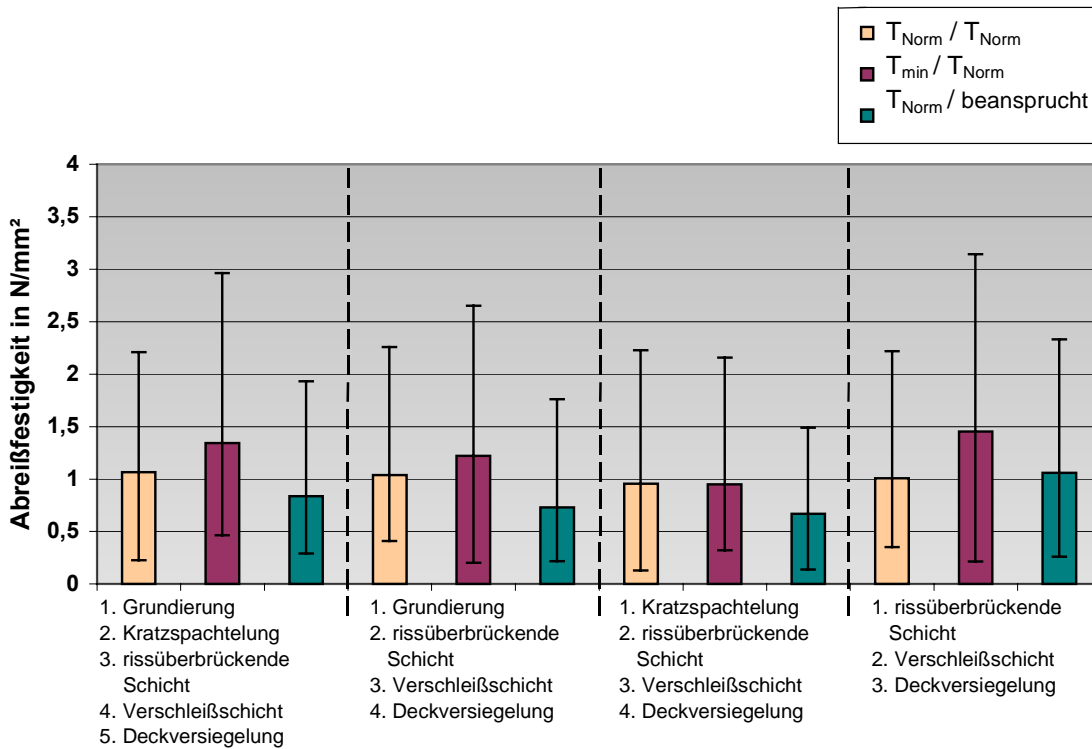
Bild 4.2-10: Abreißfestigkeiten des OS-11a-3-Systems

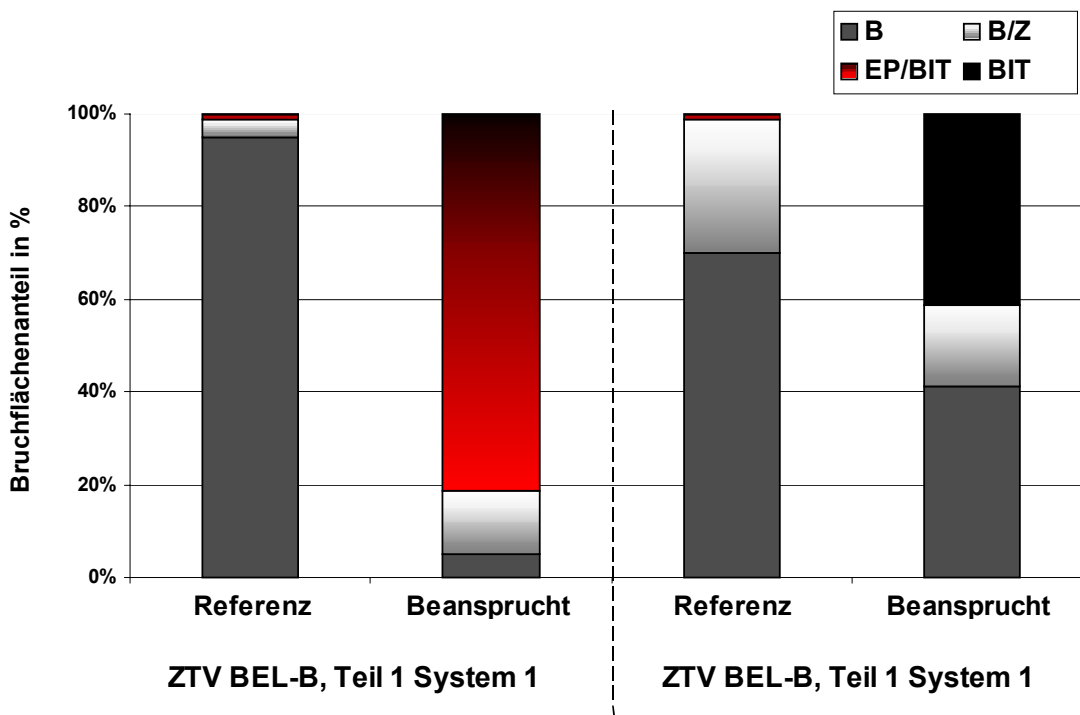
Bild 4.2-13: Verteilung der Bruchflächenanteile der ZTV-Bel-B Teil 1 Systeme

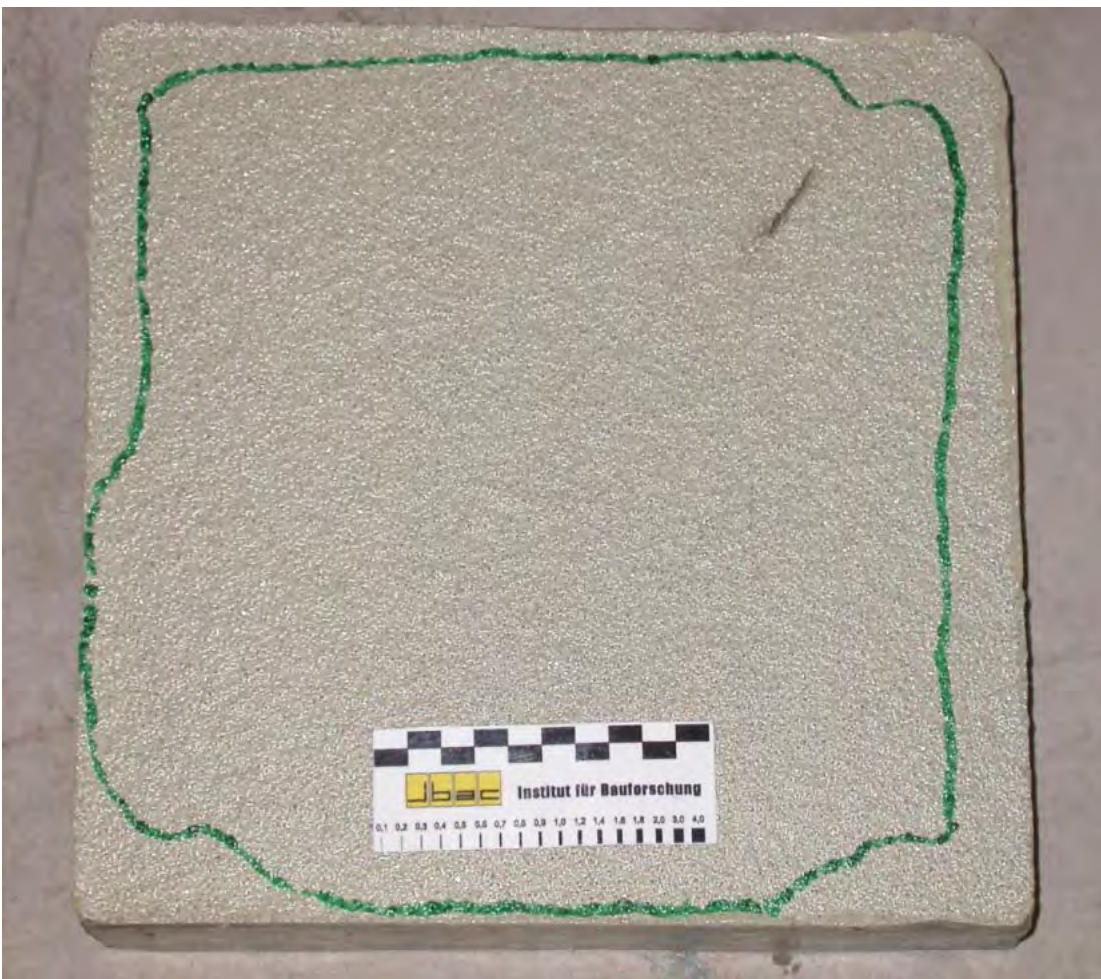
Die beiden bewitterten Platten des OS-13-Systems zeigten unmittelbar nach Beendigung der Bewitterung eine deutliche Blasenbildung, die im Fall der mit der zusätzlichen Kratzspachtelung versehenen Platte nahezu die gesamte Oberfläche umfasste. Die Ablösung erfolgte in beiden Fällen direkt oberhalb der Spritzverzinkung. Nahezu die gesamte Grundierung hat sich vom Zinkuntergrund gelöst. Die Blasen waren luftgefüllt und standen unter Druck. Nach Öffnen der Blasen erschien die Betonoberfläche matt, Hinweise auf eine komplette Durchfeuchtung wurden nicht gefunden.

Bild 4.2-14: Blasenbildung mit großflächiger Enthftung bei den mit OS 13 beschichteten Betonplatten nach künstlicher Bewitterung

Da die OS-13-Systeme entgegen den OS-11a-Systemen bei der künstlichen Bewitterung dauerhaft einer direkten Wasserlagerung oder Feuchtlagerung und nicht nur einer Beregnung ausgesetzt worden waren, waren diese Probekörper vermutlich deutlich feuchter als die entsprechenden OS-11a-Systeme.

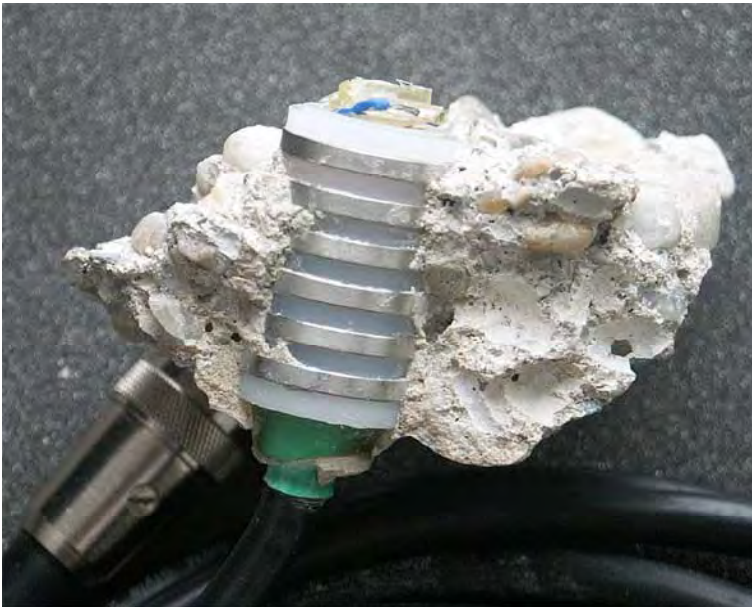
Zur Erfassung der Feuchtigkeitsverteilung wurde in acht ausgewählten Probekörpern je eine Multiring-Elektrode (MRE) eingebaut. Mit der MRE ist es möglich, die Widerstände im Beton abhängig von der Tiefe zu bestimmen. Da Widerstand und Feuchtigkeit in einem direkten Zusammenhang zueinander stehen, lässt sich von den Widerstandswerten auf die Feuchtigkeitsverteilung schließen. In Bild 4.3-1 ist eine ausgebaute MRE dargestellt.

Bild 4.3-1: ausgebaute MRE (Fa. Sensortec)

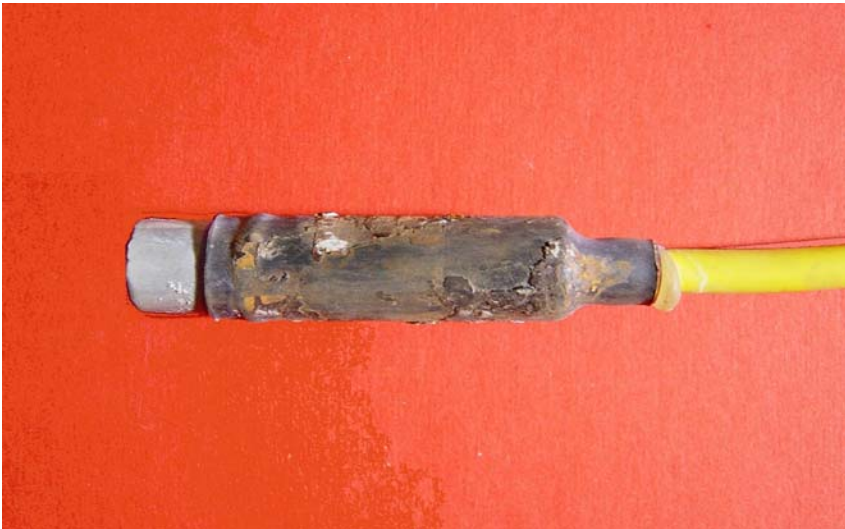
Entsprechend dem Stand der Technik ist zur Sicherstellung eines ausreichenden kathodischen Korrosionsschutzes die Erfüllung verschiedener Schutzkriterien erforderlich /16, 17, 18/. Hierzu gehört die Absenkung des Korrosionspotentials auf ein Schutzpotential im Bereich um  $-400$  mV [NHE], die Erreichung von Schutzstromdichten im Bereich um  $10$  mA/m<sup>2</sup>, sowie ein Potentialanstieg von mehr als  $100$  mV innerhalb von 4 bzw. 24 Stunden nach Abschaltung des Schutzstromes. Zur Überprüfung der Schutzkriterien wurde in jedem Probekörper eine MnO<sub>2</sub>-Elektrode eingebaut. Das Bezugspotential dieser Elektrode liegt bei  $+410$  mV gegen die Normalwasserstoffelektrode. Mit der internen MnO<sub>2</sub>-Elektrode ist es möglich, das Potential der Bewehrung mit einem geringen ohmschen Spannungsabfall zu messen. Die Befestigung erfolgte parallel zu einem mittig liegenden Bewehrungsstab. In Bild 4.3-2 ist eine ausgebaute MnO<sub>2</sub>-Elektrode zu sehen.

Bild 4.3-2: ausgebaute MnO<sub>2</sub>-Elektrode (Fa. Force, DK)

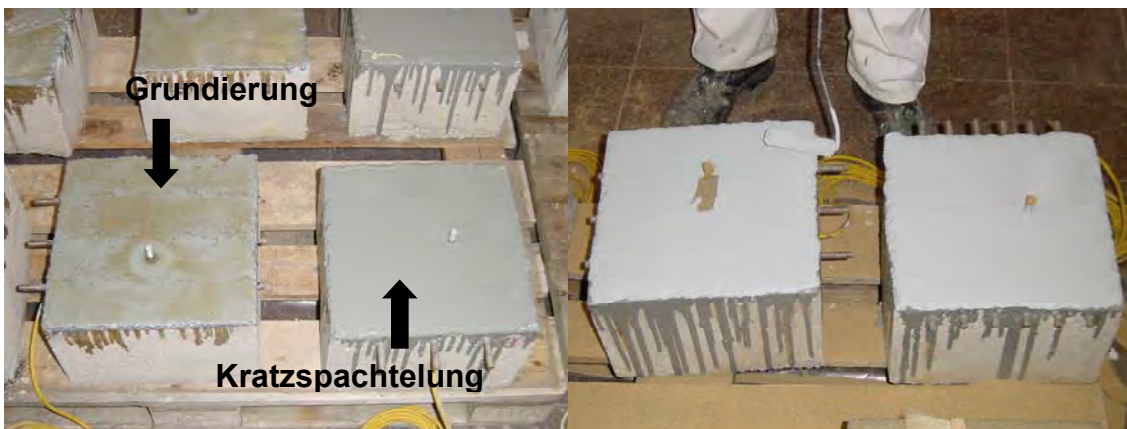
In der Bild 4.3-4 sind verschiedene Phasen der Oberflächenbeschichtung zu sehen. Sie zeigen die Grundierung und die Kratzspachtelung. Nach dem Abstreuen der verschleißfesten Deckschicht wird die Deckversiegelung aufgebracht.

**Bild 4.3-4:** Aufbringung des Oberflächenschutzsystems; links: Grundierung und Kratzspachtelung, rechts: Deckversiegelung

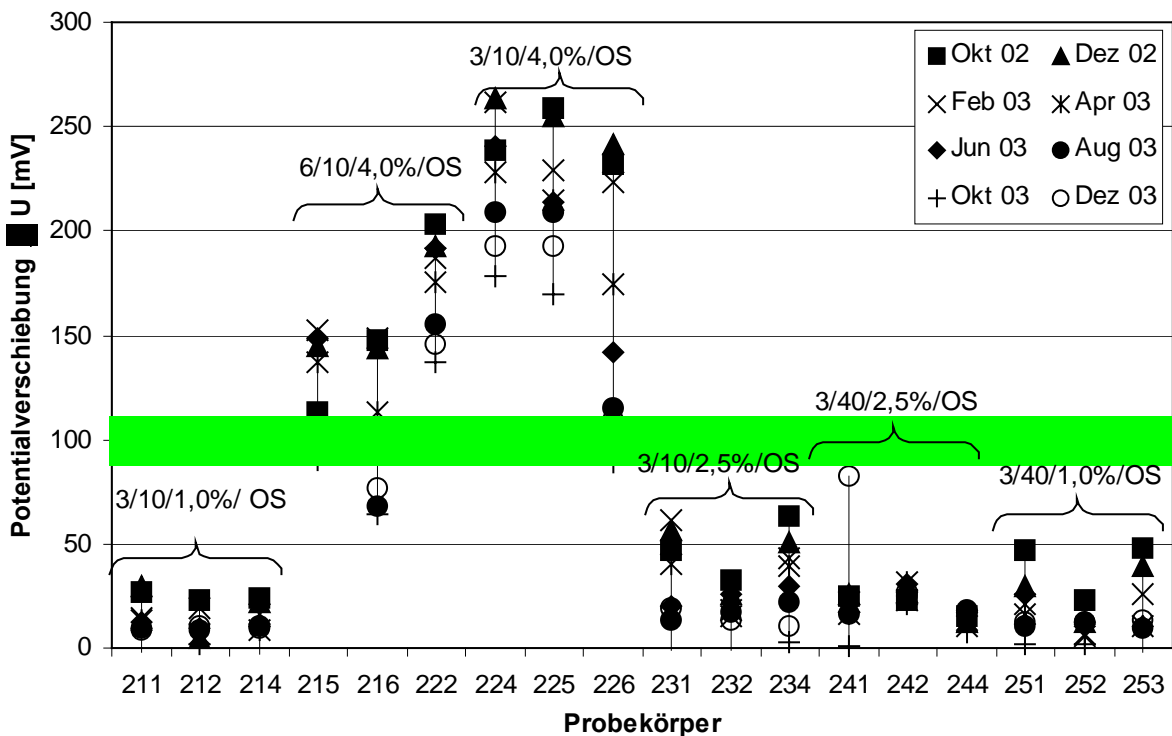
Bild 4.3-11: Depolarisation der Stahlbewehrung bei Ausschaltmessungen 24 h nach Aufhebung des Kontaktes zur Zinkbeschichtung, verschiedene Probekörper der Serie 2

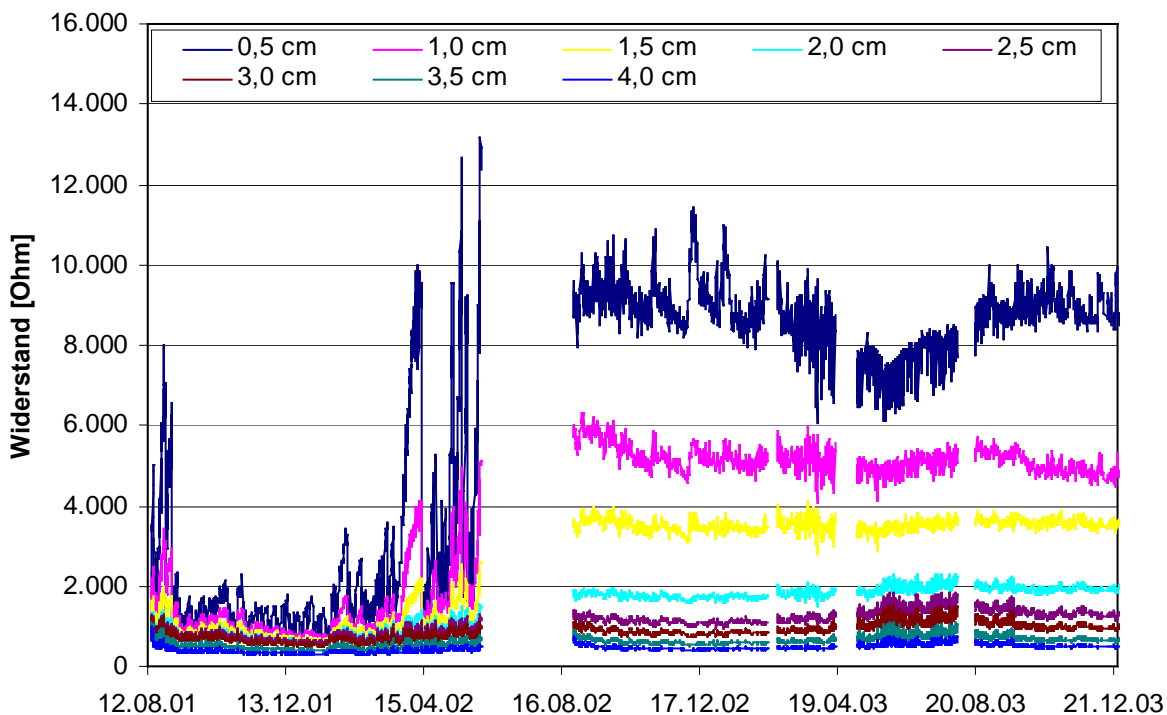
Die Zielstellung des kombinierten Schutzsystems aus Spritzverzinkung und abdichtendem Oberflächenschutzsystem ist eine sofortige Verringerung der Korrosionsgeschwindigkeit durch kathodischen Korrosionsschutz und eine Absenkung des Feuchtegehaltes im Bauwerk durch den applizierten Oberflächenschutz. Deshalb war neben der Erfassung der Kennwerte für die Schutzkriterien des kathodischen Korrosionsschutzes auch die Messung des Feuchtegehaltes der Probekörper erforderlich. Diese Messung erfolgte zerstörungsfrei über die bei der Herstellung in ausgewählte Probekörper eingebrachten Multiring-Elektroden. Als Messwerte dienen dabei temperaturkompensierte Widerstandswerte zwischen benachbarten Ringen aus korrosionsbeständigem Stahl. Ein Beispiel für diese Messungen wird in Bild 4.3-14 gezeigt. Im linken Teil des Diagramms ist die zeitliche Veränderung der Feuchtigkeitsverteilung vor Auftrag des abdichtenden Oberflächenschutzsystems dargestellt. Besonders gut zu erkennen sind die starken Schwankungen in den oberflächennahen Bereichen der Probe bis in eine Tiefe von ca. 15 mm. Während längerer Trockenzeiten kommt es zu einer deutlichen Verringerung des Feuchtegehaltes, die nach dem Einsetzen von Niederschlag sehr schnell wieder ansteigt. Nach der Applikation des Oberflächenschutzsystems treten derartige Schwankungen nicht mehr auf.

**Bild 4.3-14:** Widerstandsänderungen am Probekörper 132 vor und nach der Applikation des Oberflächenschutzsystems

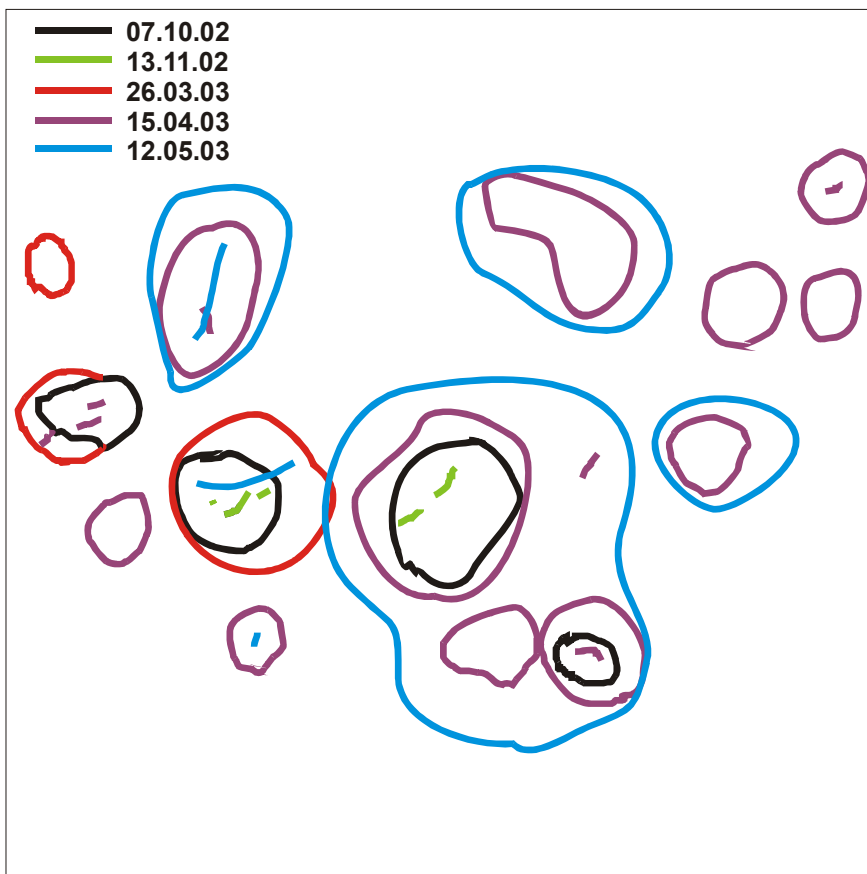
Ein Beispiel für die zeitliche Entwicklung der Blasenbildung im Oberflächenschutzsystem wird in Bild 4.3-17 gezeigt. Nach der Entstehung der Blasen im Sommer/Herbst 2002 wurden im Winter 2002/2003 keine signifikanten Veränderungen festgestellt. Erst im Frühjahr 2003 konnte bei steigenden Temperaturen und Schutzströmen eine Vergrößerung der vorhandenen Blasen und die Bildung neuer Blasen beobachtet werden. Die Blasenentwicklung kam im Juni/Juli 2003 praktisch zum Erliegen. Trotz gleichbleibend hoher Temperaturen sanken die Schutzströme ab und der Blaseninnendruck verringerte sich merklich. Ein weiteres Blasenwachstum bzw. die Bildung neuer Blasen wurde anschließend nicht mehr beobachtet.

Bild 4.3-17: schematische Darstellung der fortschreitenden Oberflächenschäden (Blasen und Risse) an Probe 222

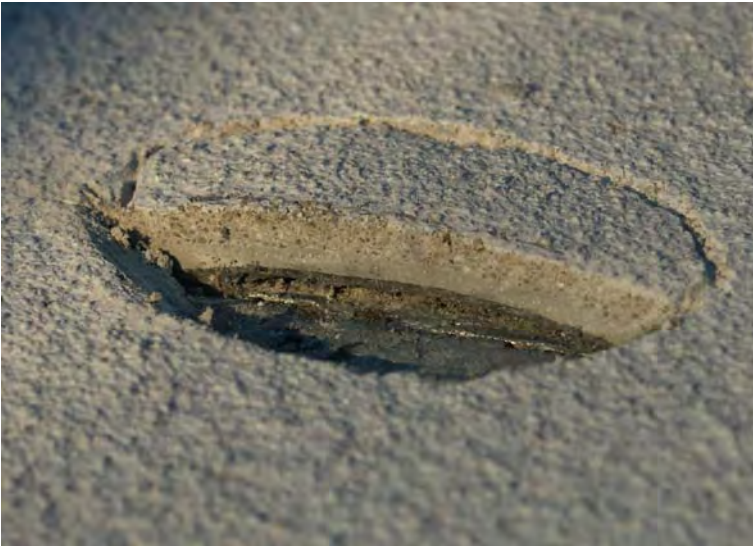
Im Dezember 2002 wurde eine Fehlstelle des Probekörpers Nr. 216 mittels eines kleinen Trennschleifers geöffnet, um die genaue Lage der Blasen innerhalb des Beschichtungssystems festzustellen (Bild 4.3-18).

Bild 4.3-18: geöffnete Fehlstelle Probe 216

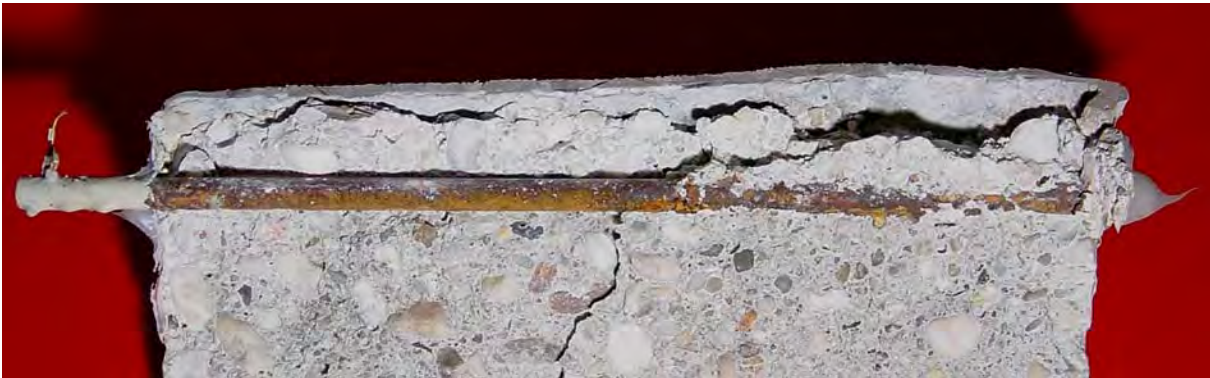
Zur Dokumentation des Bewehrungszustandes wurden an ausgewählten Proben, nach insgesamt 30 Monaten Auslagerung Bewehrungsstäbe ausgebaut. Ein Beispiel für das beim Ausbau vorgefundene Erscheinungsbild der Bewehrung wird in Bild 4.3-19 gezeigt.

Bild 4.3-19: Ausbau von Bewehrungsstäben, Probekörper 124 3/10/4%/OS

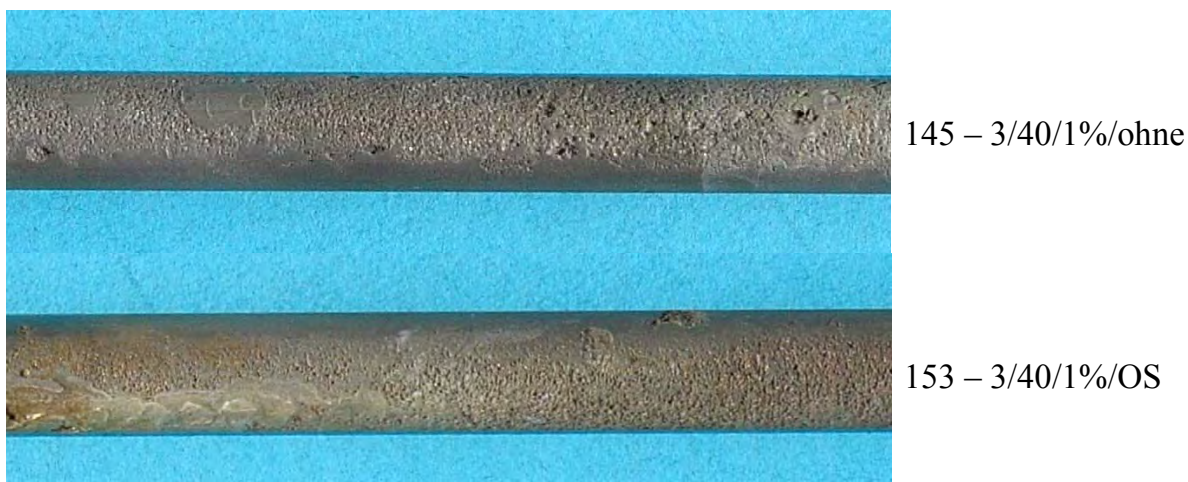
Um die Wirkung der Spritzverzinkung hinsichtlich KKS zu beurteilen, bedarf es eines Vergleiches zwischen der Probe 145 (ohne OS) und der Probe 153 (mit OS) bei einer Betondeckung von 40 mm (Bild 4.3-22). Hier wird der direkte Wasserzutritt allein schon durch die ausreichende Betondeckung vermieden. Aus den Feuchtemessungen ist bekannt, dass sich die Feuchtigkeitsgehalte in dieser Tiefenlage im Betrachtungszeitraum von 30 Monaten nicht unterscheiden, unabhängig davon ob ein OS aufgebracht wurde oder nicht. Deshalb kommt dem OS in diesem Fall keine unmittelbare Bedeutung zu. Da beide Proben gleiche Abtragsraten zeigen, kann in diesem Fall davon ausgegangen werden, dass hier eine kathodische Schutzwirkung durch die Spritzverzinkung nicht gegeben war. Unter der Voraussetzung einer gleichmäßigen Vorkorrosion beider Proben wäre an der Probe 153 eine geringere Abtragungsrate zu erwarten, wenn eine kathodische Schutzwirkung bestanden hätte.

Bild 4.3-22: Erscheinungsbild der ausgebauten Bewehrung nach dem Beizen

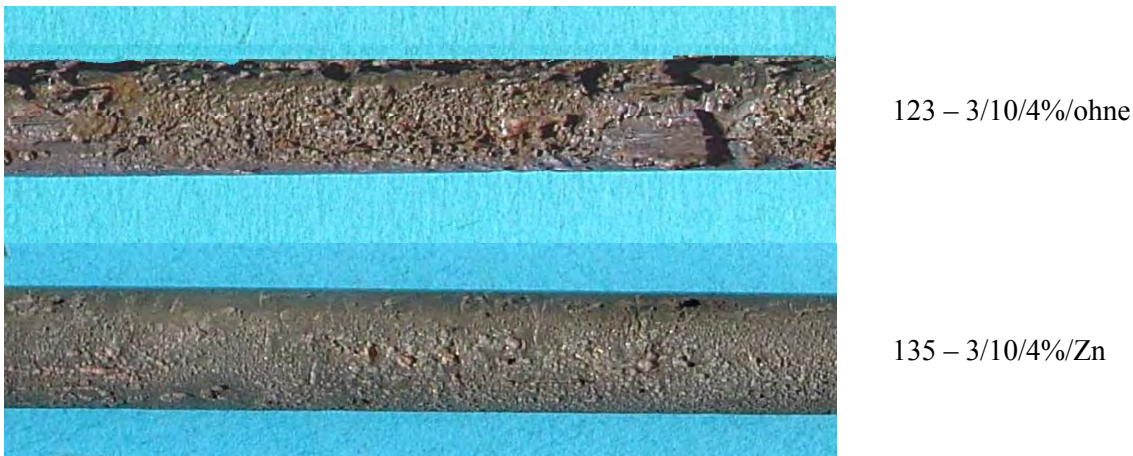
Bei den Proben mit 4 % Chlorid sieht die Einschätzung der Schutzwirkung durch die Zinkschicht dagegen günstiger aus. Ein Vergleich zwischen den Proben 123 und 135 lässt eine signifikante Wirksamkeit der Spritzverzinkung erkennen. So liegt die Abtragsrate bei der Probe 135 (mit Spritzverzinkung) mit  $175 \text{ g/m}^2\text{a}$  nur bei etwa der Hälfte des Wertes, der für die Probe 123 mit  $325 \text{ g/m}^2\text{a}$  ermittelt wurde (Bild 4.3-23).

Bild 4.3-23: Erscheinungsbild der ausgebauten Bewehrung nach dem Beizen

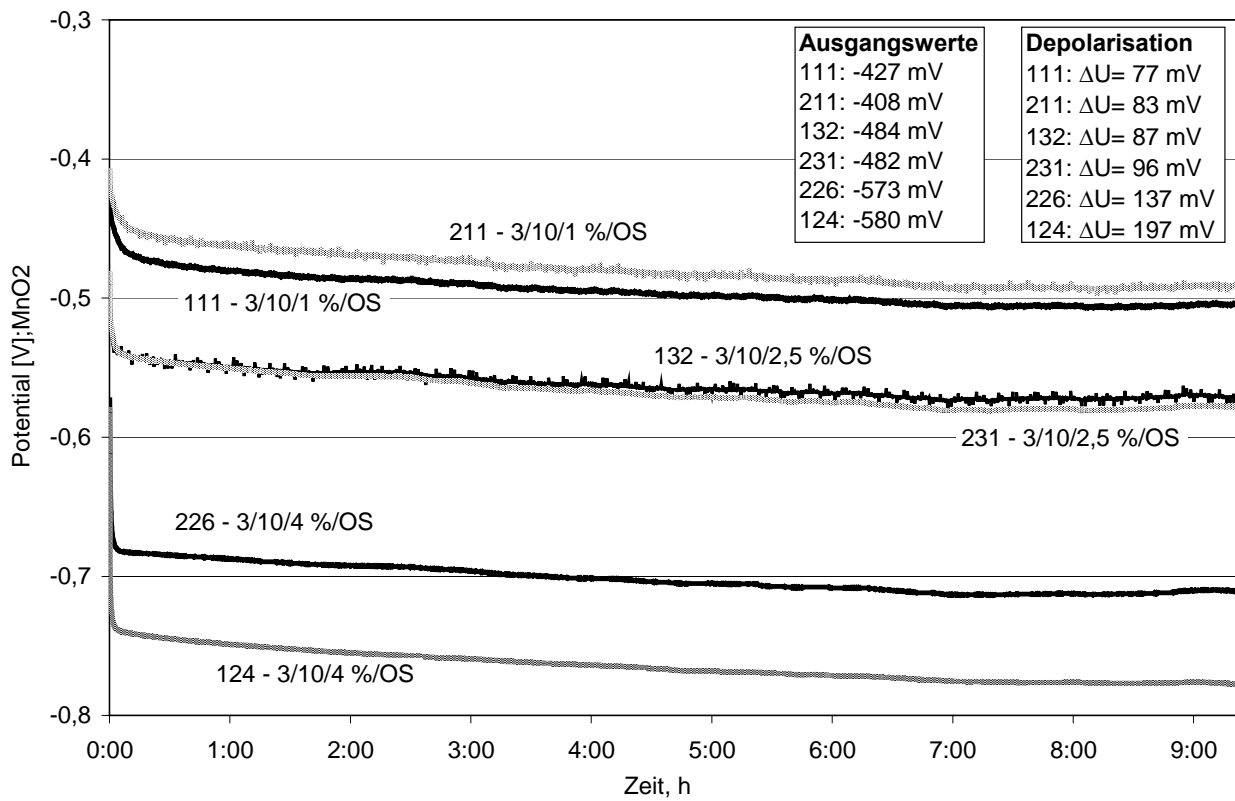
**Bild 4.3-25:** Depolarisation der Zinkschicht während Ausschaltmessungen im Juni 2003, Probekörper mit unterschiedlichen Chloridgehalten

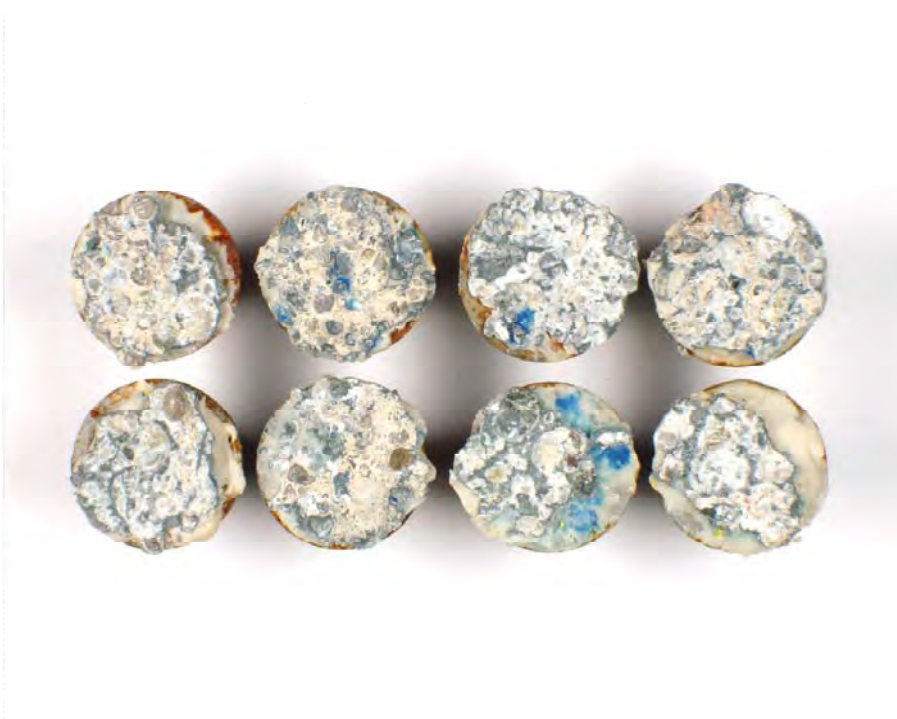
Bild 4.4-10: Haftzugstempel, Platte 3

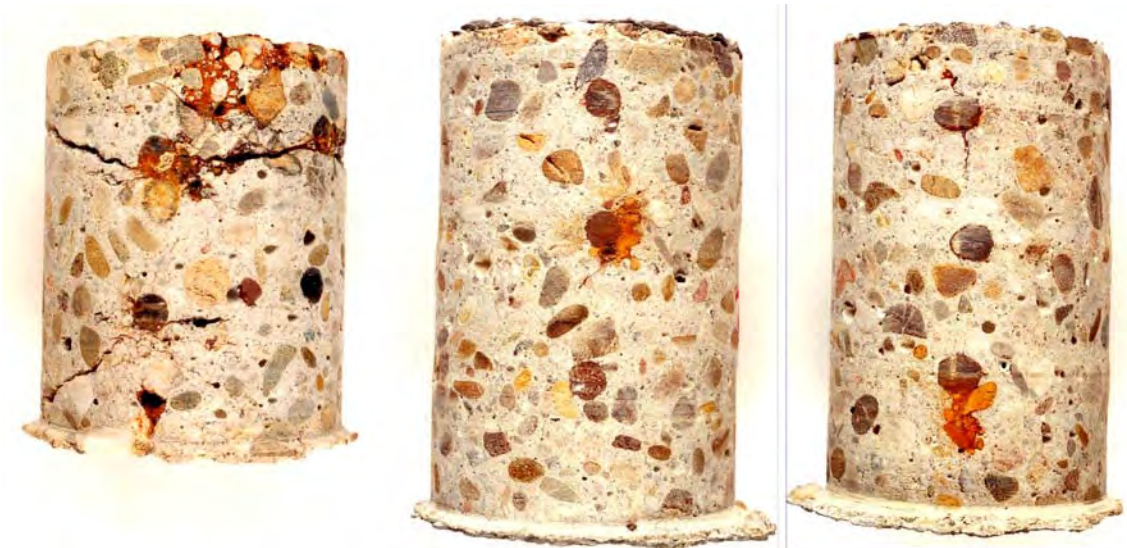
Bild 4.4-11: Aus den Probekörpern entnommene Bohrkern (Links: Platte 1, Mitte: Platte 2, Rechts: Platte 3)

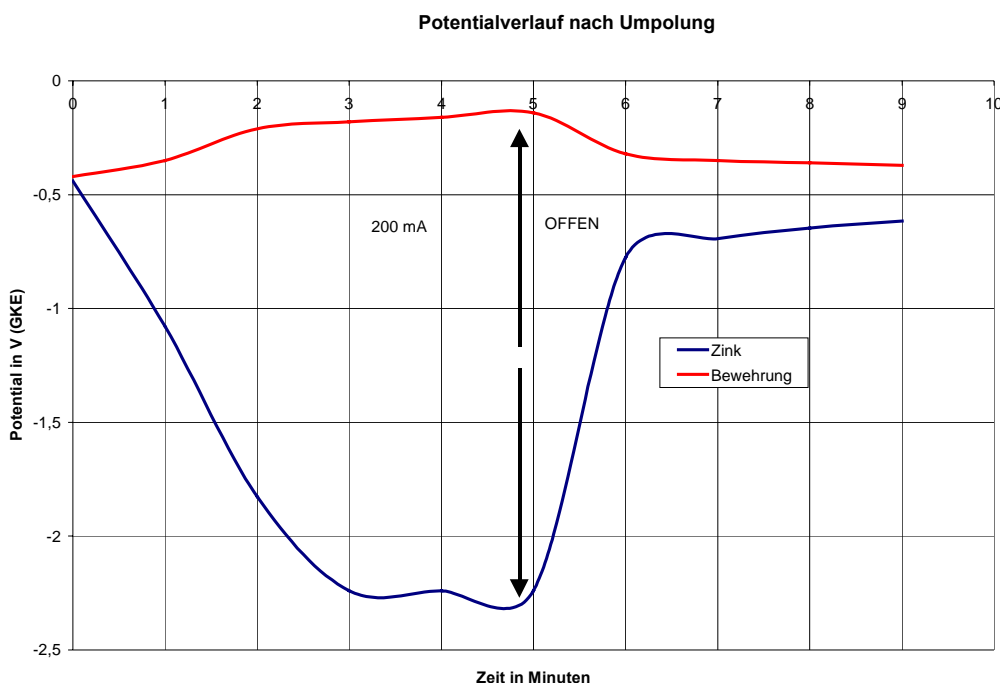
**Bild 4.4-15:** Potentialverlauf bei Polarisation (Zn als Kathode) mit 200 mA („Aktivierung“)

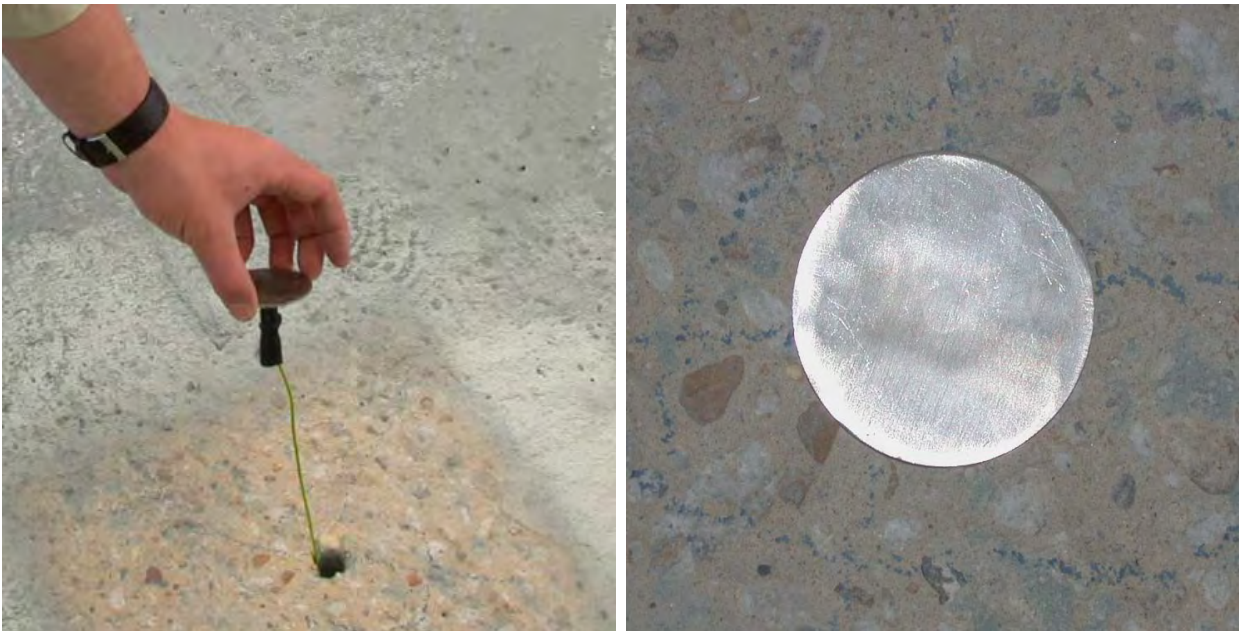
Bild 4.5-8: Anschlussplatten zur Herstellung der elektrischen Verbindung zur Zinkschicht

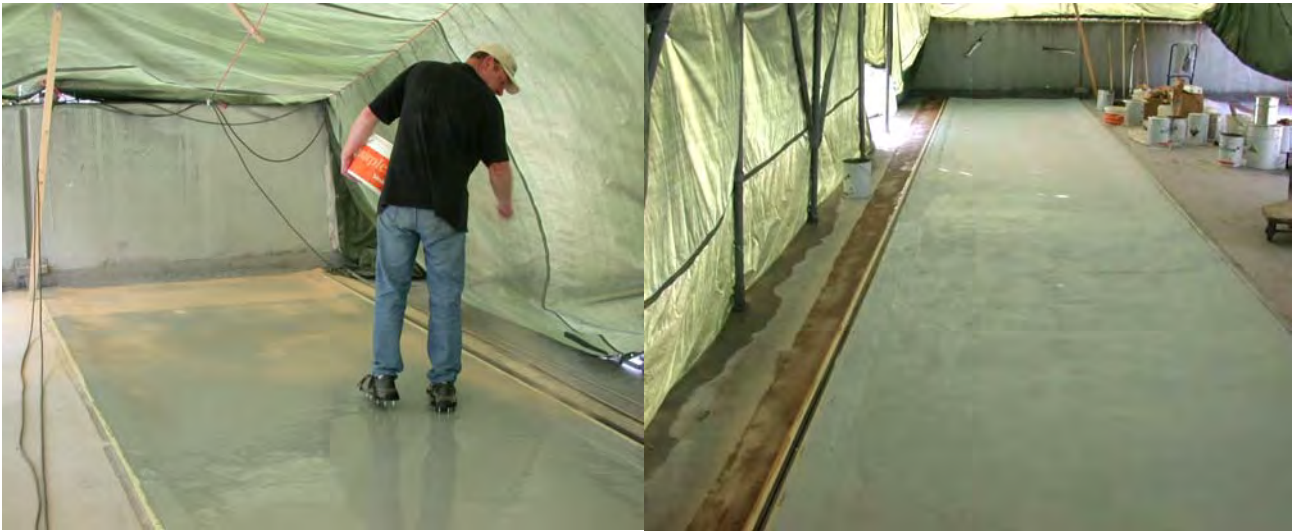
Bild 4.5-9: links: Abstreifung der Verschleißschicht vor Auftrag der Deckversiegelung  
rechts: abgeschlossene Installation.

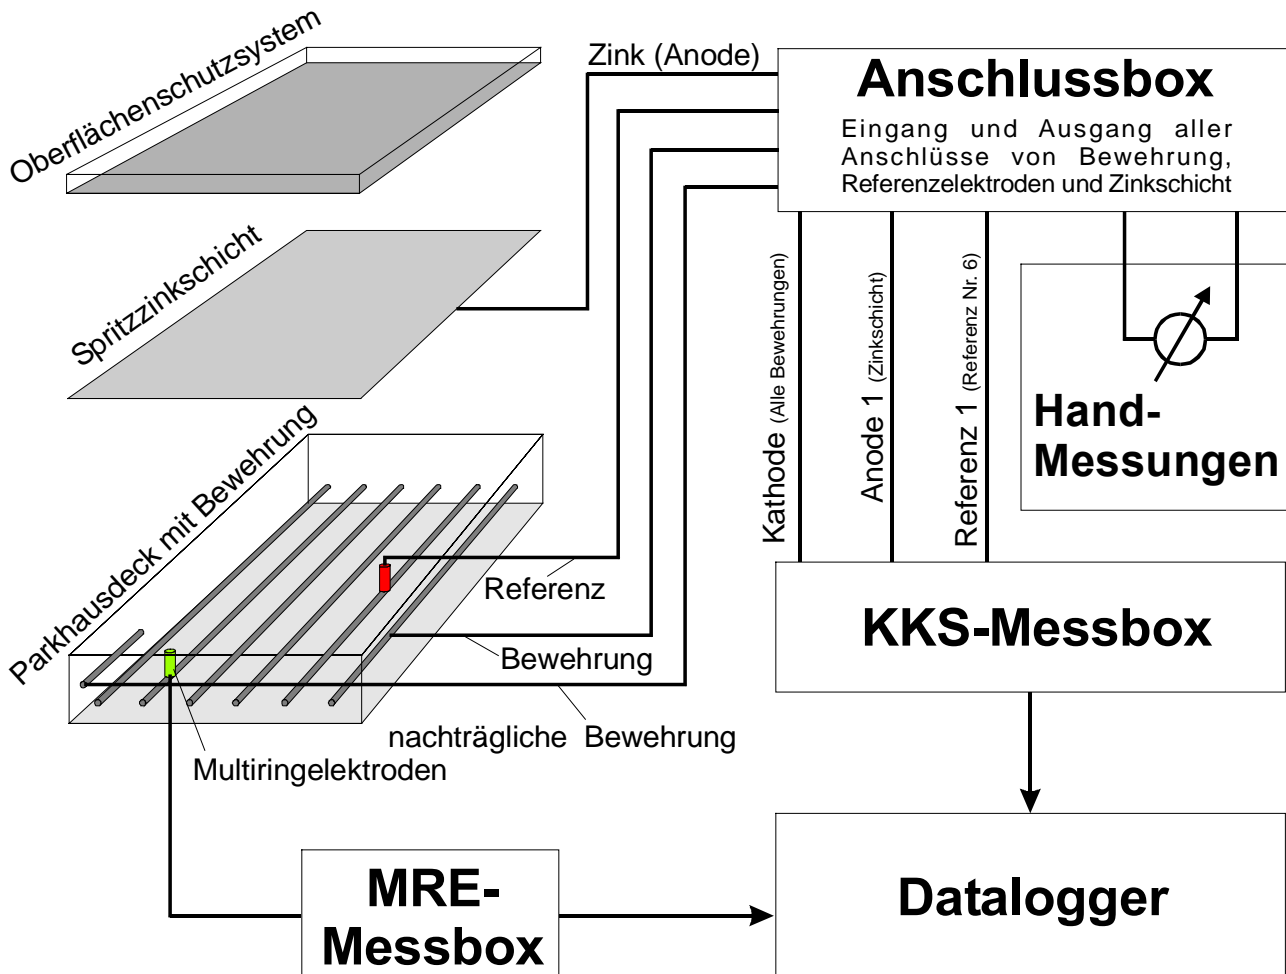
Bild 4.5-10: Prinzipische Skizze der Messeinrichtung für die Versuchsfläche
