# Ortung von Spanngliedern zum schadensfreien Bohren im Rahmen von Ertüchtigungsmaßnahmen

**Kurzfassung.** Am Beispiel der Ertüchtigung einer Brücke in Bremen wird gezeigt, wie mit den zerstörungsfreien Prüfverfahren (ZfP) Radar- und Ultraschall die genau Lage vorgespannte Bewehrung gefunden bzw. bestätigt werden kann. Im Rahmen von Ertüchtigungsmaßnahmen an Spannbetonbrücken werden häufig Kernbohrungen durchgeführt, die die vorhandenen Spannbewehrungen nicht beschädigen dürfen.

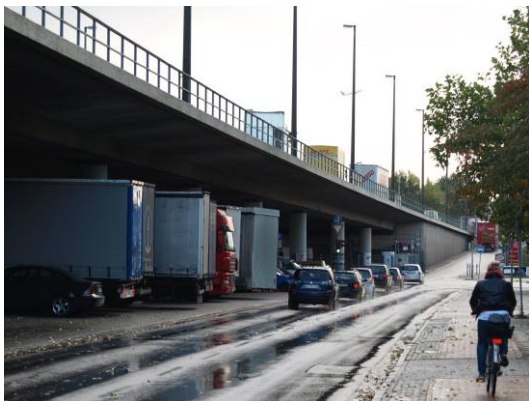
Abbildung 1: Seitenansicht des Bauwerkes BW165

Das Bauwerk BW165 ist eine Plattenbalkenbrücke aus Spannbeton und befindet sich in Bremen. Die Brücke verlängert die Weserbrücke „Stephanibrücke“ und führt den Verkehr der Bundesstraße 6 über die Neustadt. Das Bauwerk ist 1967 errichtet worden und hat eine Gesamtlänge von 362,5 m. Der Querschnitt besteht aus zwei Balken, die die Fahrbahnplatte tragen, und insgesamt vier Fahrspuren aufnehmen (Abbildung 1 u. Abbildung 2).

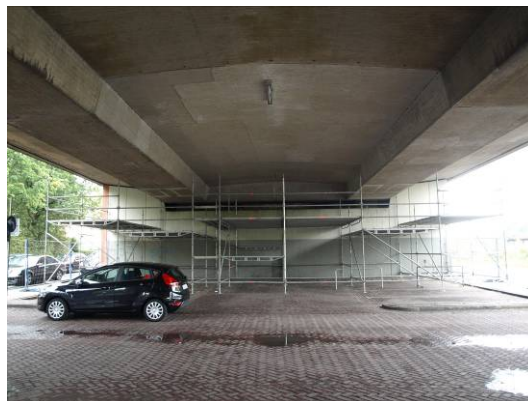
Abbildung 2: Unteransicht des Bauwerkes BW165

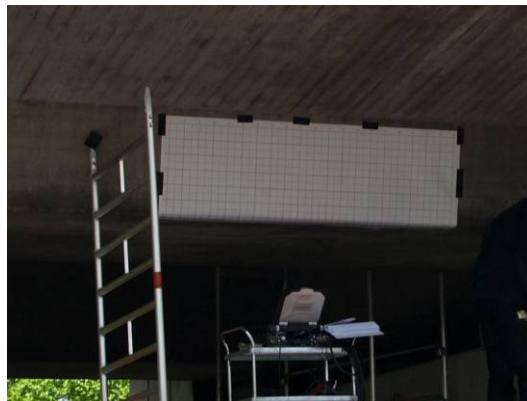
**Abbildung 6:** Radarmessung mit Hilfe einer Schablone

Zunächst wurden die Seitenflächen, in denen die Kernbohrungen durchgeführt werden sollten, mit Radar untersucht. Hierzu wurden mit einer 2,6-GHz-Antenne auf einer Fläche von 2 m x 0,70 m horizontale und vertikale Messlinien im Abstand von 10 cm aufgenommen. Das Messraster wurde durch eine Schablone vorgeben, die auf die Oberfläche geklebt wurde (Abbildung 6). Nach der Rekonstruktion der Radardaten wurde eine Serie von Tiefenschnitten erzeugt, um den Verlauf der Spannglieder zu ermitteln. Anhand der Tiefenschnitte konnte die Lage der oberflächennahen schlaffen Bewehrung und die Lage des ersten Hüllrohres bestimmt werden (Abbildung 7). Die Lage des zweiten und dritten Hüllrohres (s. Abbildung 4) ließ sich aufgrund der begrenzten Reichweite des Radarverfahrens jedoch nicht ermitteln.

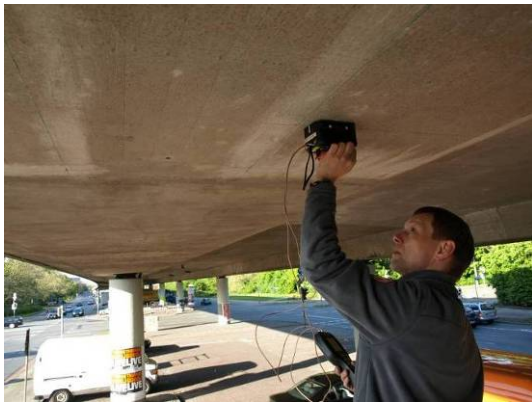
**Abbildung 8:** Ultraschallhandmessungen

Wegen der beschränkten Eindringtiefe des Radarverfahrens wurde alternativ das Ultraschallverfahren mit einem Punkt-Kontakt-Prüfkopf, der Transversalwellen erzeugt, eingesetzt. Die Eindringtiefe des Ultraschallverfahrens liegt je nach Betoneigenschaften meist in einem Bereich von 0,5 m bis 1,0 m. Für eine Ultraschallmessung müssen die einzelnen Prüfköpfe des Messkopfes direkt auf die Betonoberfläche angedrückt werden. Aus diesem Grund ist die Messung sehr aufwändig, da der Messkopf immer wieder auf- und abgesetzt werden muss. Als erstes wurde mit einer Handmessung untersucht (Abbildung 8), ob mit dem Ultraschallverfahren eine höhere Eindringtiefe erreicht werden kann. Nachdem gezeigt werden konnte, dass mit dem Ultraschallverfahren auch das zweite Hüllrohr detektierbar ist, wurde das Ultraschallverfahren großflächig und automatisiert eingesetzt [7][8]. Die Messfläche für die Ultraschalluntersuchung entsprach mit 1,2 m x 0,5 m etwa 60 % der Messfläche der Radaruntersuchung (Abbildung 9). Der Messpunktabstand betrug 2 cm in horizontaler und vertikaler Richtung. Die Polarisation des Messkopfes wurde parallel zu den Längsspanngliedern ausgerichtet, so dass die horizontal verlaufenden Spannglieder am besten detektiert werden konnten.

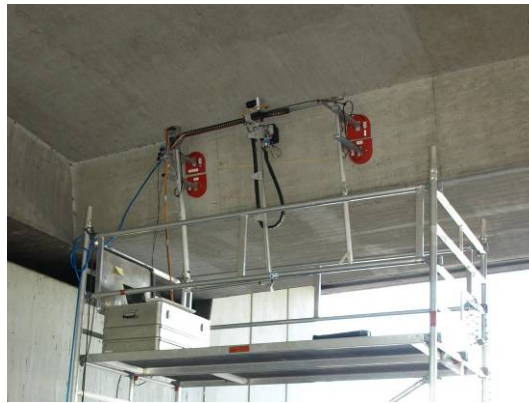
**Abbildung 9:** Automatisierte Ultraschallmessungen

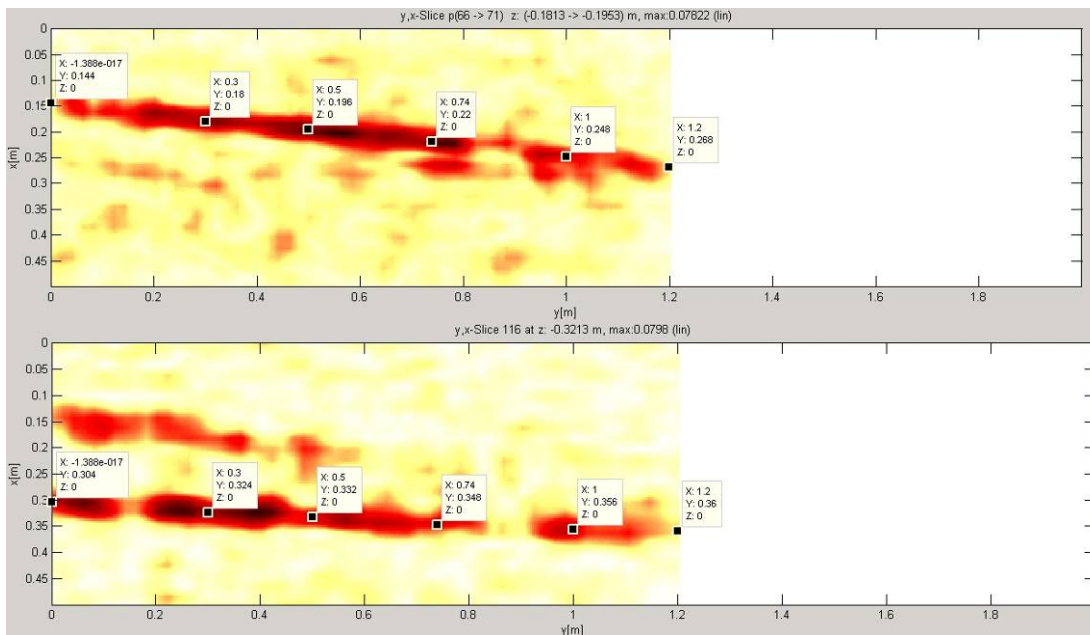
**Abbildung 10:** Ultraschalltiefschnitte aufgenommen an der Seite eines Plattenbalkens; (oben) 1. Spannglied in einer Tiefen von 19 cm; (unten) 2. Spannglied in einer Tiefe von 30 cm

Die Ultraschalldaten wurden in derselben Weise ausgewertet wie die Radardaten. Aus der Serie von Tiefenschnitten der rekonstruierten Ultraschalldaten sind zwei in Abbildung 10 dargestellt. In Abbildung 10 (oben) ist das erste Spannglied (Tiefenlage rd. 19 cm) über die gesamte Länge abgebildet und entspricht auch dem Verlauf der mit dem Radarverfahren in Abbildung 7 ermittelt wurde. Aufgrund der höheren Eindringtiefe des Ultraschallverfahrens konnte jetzt auch das zweite Spannglied in einer Tiefe von etwa 30 cm lokalisiert werden (s. Abbildung 10 unten). In Abbildung 10 (unten) ist auch ein Schatten vom ersten Spannglied zu sehen, der durch eine um das Hüllrohr laufende Schallwelle entsteht.

Insgesamt wurde für acht Untersuchungsflächen der Verlauf des ersten und zweiten Spanngliedes ermittelt. Der in den Tiefenschnitten von Radar und Ultraschall ermittelte Verlauf wurde noch aufgrund der Neigung der Plattenbalkenseitenwände korrigiert, bevor er auf der Bauwerksoberfläche eingezeichnet wurde. Der in den Tiefenschnitten angezeigte Verlauf eines Spanngliedes entspricht dem Verlauf, der durch die senkrechte Projektion auf die Bauteiloberfläche entsteht. Für die horizontal ausgerichteten Kernbohrungen ist aber der Verlauf, der durch eine horizontale Projektion auf die Bauteiloberfläche entsteht, von Interesse. Die Verschiebung wird aus der Tiefe des Spanngliedes und der Neigung der Seitenwand des Plattenbalkens berechnet. Die Verschiebung betrug für das erste Hüllrohr etwa 2,7 cm (Tiefe 17 cm) und für das zweite Hüllrohr 5,5 cm (Tiefe 35 cm) bei einer Neigung der Seitenwand von etwa 9 Grad.

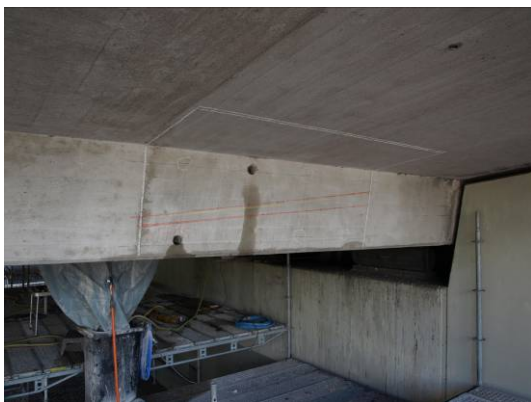
**Abbildung 11:** Seitenansicht Plattenbalken mit Kernbohrungen und eingezeichneten Spanngliedern und Position des Ankerblocks

Die Kernbohrungen wurden im Anschluss an die Sondierung der Spannglieder durchgeführt (s. Abbildung 11). Die zerstörungsfrei ermittelte Lage des ersten und zweiten Spanngliedes wurde vor dem Anzeichnen der Positionen für die Kernbohrungen direkt auf die Oberfläche der Plattenbalken eingezeichnet. Die Plattenbalken wurden im Querschnitt auf einer Länge von ca. 2,30 m mehrmals horizontal durchbohrt. Anschließend wurden die Ankerblöcke vor Ort betoniert und mit Querspanngliedern befestigt. Zum Schluss wurden die externen Längsspannglieder installiert (s. Abbildung 12).

Die Kontrolle der Betonkerne ergab, dass kein vorhandenes Spannglied im Plattenbalken beschädigt wurde. Die Position der gegenüberliegenden Austritte der Kernbohrung am Plattenbalken differierte weniger als 2 cm von den geplanten Positionen. Der Abstand zwischen den beiden Spanngliedern stimmte mit den Bestandsunterlagen bis auf eine Abweichung von 2 cm überein.

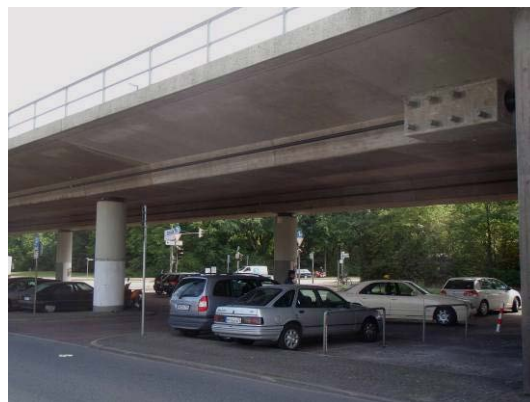
**Abbildung 12:** Externes Längsspannglied mit Ankerblock
