BAM-BERICHT Nr. 38

Verschleißuntersuchungen an gas-, bad- und ionitriertem Stahl 42 CrMo 4

von Dr.-Ing. Karl-Heinz Habig

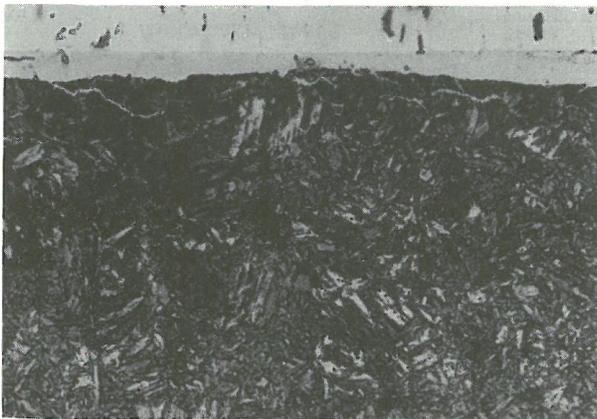
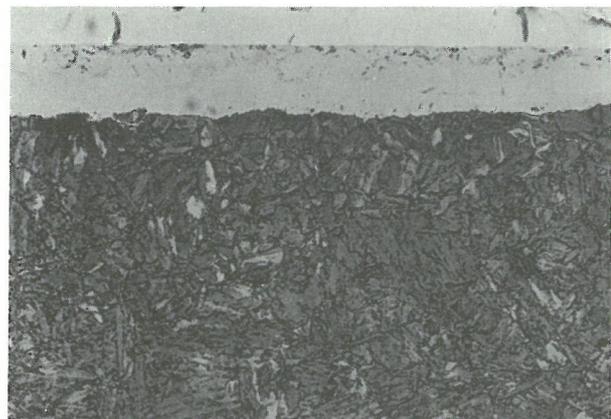
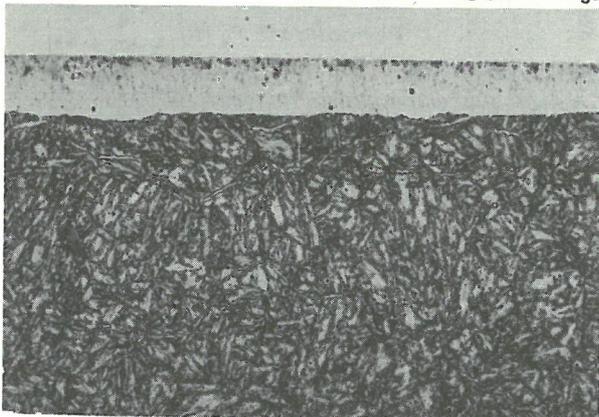
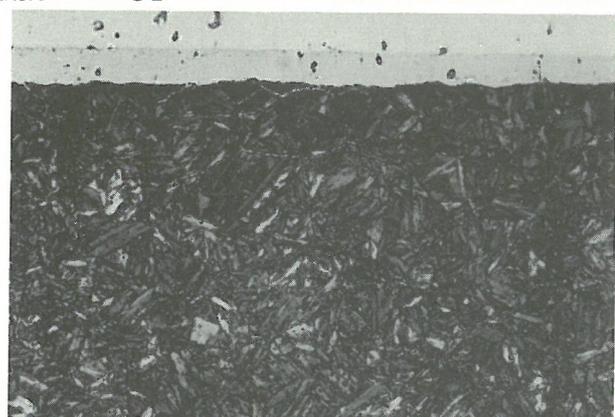
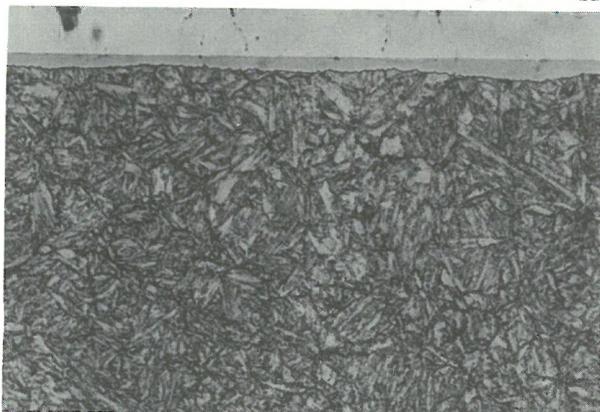
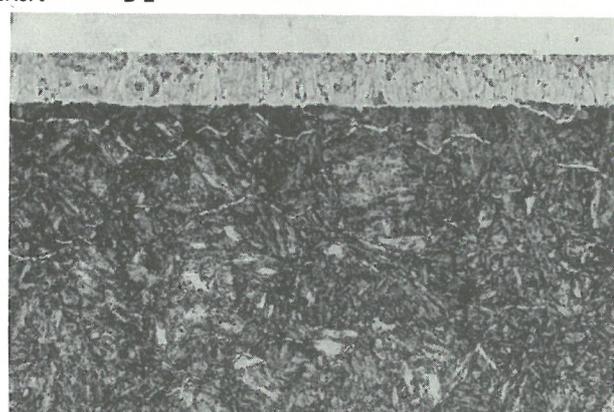
Bild 2
Gefügebilder von unterschiedlich nitrierten Stahlproben aus 42 CrMo 4 ($V = 500$; Ätzung: 15 . . . 30'' in 0,5 %iger alkohol. HNO_3)

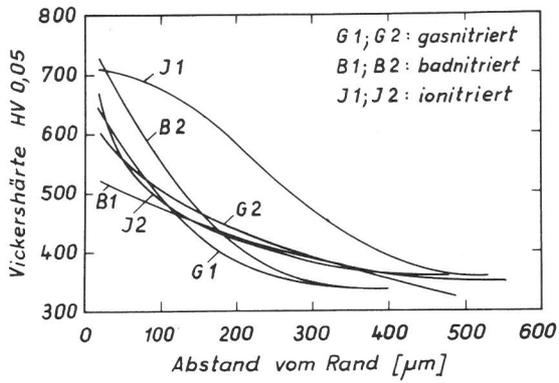
Bild 3
Härteverlauf in der Ausscheidungszone von unterschiedlich nitrierten Proben aus Stahl 42 CrMo 4

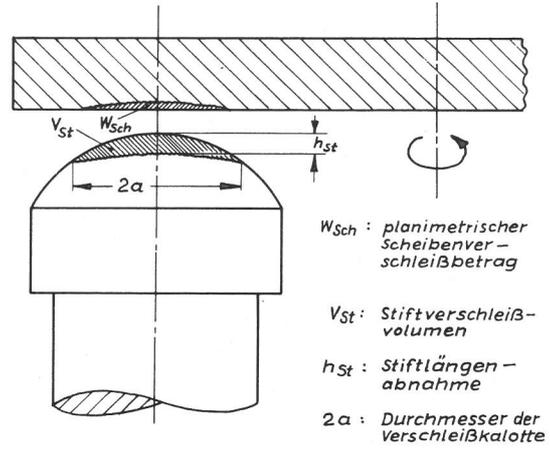
Bild 5
Schematische Darstellung der gemessenen Verschleißgrößen

Die gemessenen Verschleißgrößen sind in *Bild 5* schematisch dargestellt. Bei den Stiften dient das abgeriebene Volumen V_{St} als Verschleißmeßgröße; es läßt sich aus dem leicht meßbaren Durchmesser der Verschleißkalotte 2 a ermitteln. Zusätzlich ist die Stiftlängenabnahme h_{St} angegeben. Der Scheibenverschleiß wird durch den planimetrischen Scheibenverschleißbetrag W_{Sch} ausgedrückt, der sich durch Ausplanimetrieren der Profildiagramme der Verschleißspuren gewinnen läßt.

In Bild 7 wurde dagegen das Verschleißvolumen aus dem Durchmesser der am Ende der Verschleißprüfung vorliegenden Verschleißkalotte 2 a ermittelt (siehe Bild 5):

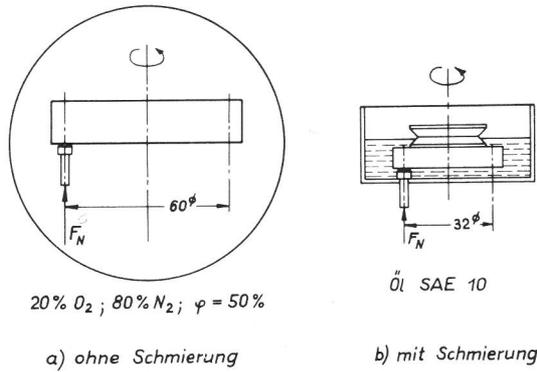
Bild 4
Stift-Scheibe-Verschleißprüfsystem

Für die Verschleißprüfungen wurden zwei Stift-Scheibe-Tribometer verwendet, bei denen ein Stift mit der Normalkraft F_N gegen eine rotierende Scheibe gedrückt wird (*Bild 4*). Die Stifte besaßen eine halbkugelförmige Reibfläche mit einem Radius von 32 ± 2 mm, so daß zu Beginn der Verschleißbeanspruchung ein punktförmiger Kontakt herrschte, der sich mit beginnendem Verschleiß zu einer Fläche ausweitete.

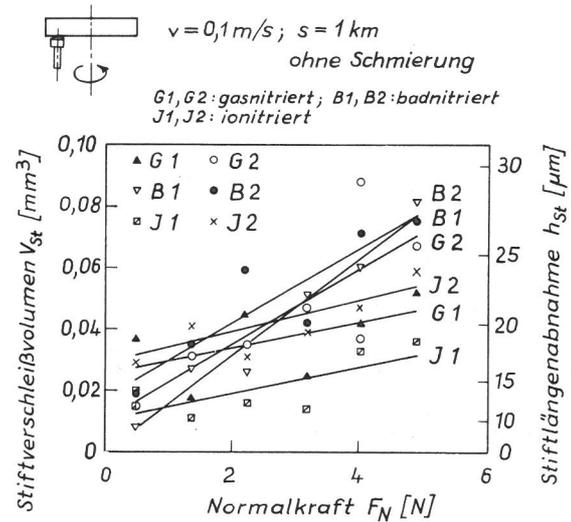
Bild 7
Verschleiß von unterschiedlich nitrierten Stiftproben aus Stahl 42 CrMo 4

Die Streuungen der Meßwerte in Bild 7 sind für Verschleißmessungen normal. Es ist durchaus möglich, daß der Verschleißbetrag sich in gewissen Grenzen nur wenig mit der Normalkraft ändert. Dies gilt z. B. dann, wenn mit steigender Normalkraft zunehmend schützende Oxidschichten durch Tribooxidation gebildet werden. Die eingezeichneten Geraden wurden durch Ausgleichsrechnung ermittelt. Bei höheren Normalkräften ist trotz der Streuung der Meßwerte deutlich zu erkennen, daß die mit J 1 bezeichneten Proben einen niedrigeren Verschleißbetrag als z. B. die mit B 1 und B 2 bezeichneten Proben haben.

Die Meßwerte der Bilder 6 und 7 dürfen nur bedingt untereinander verglichen werden, weil sie mit unterschiedlichen Meßmethoden gewonnen wurden. In Bild 6 sind Verschleißkurven wiedergegeben, die während des Verschleißversuchs kontinuierlich mit Hilfe einer kapazitiven Längenmessung ermittelt wurden. Aus der Längenabnahme der Stifte wurde ihr Verschleißvolumen nach der Beziehung

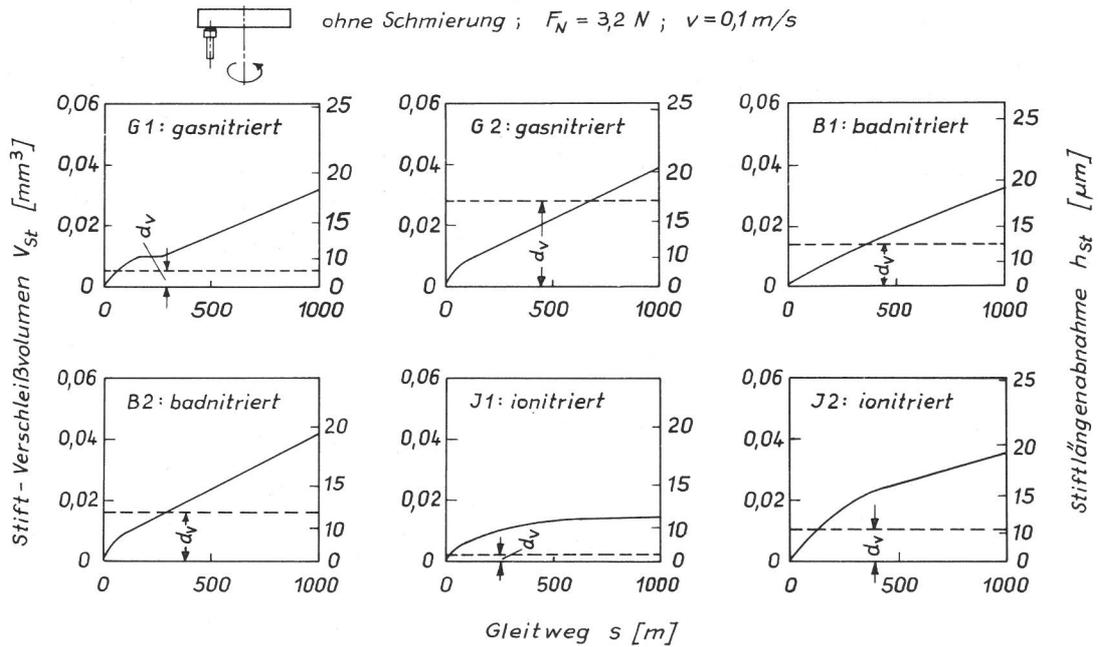
Bild 6
Verschleiß von unterschiedlich nitrierten Stiftproben aus Stahl 42 CrMo 4
(d_v : Dicke der Verbindungsschicht)

Die Ergebnisse der Verschleißprüfungen ohne Schmierung sind für die unterschiedlich nitrierten Stiftproben in Abhängigkeit vom Gleitweg in *Bild 6* dargestellt. Man erkennt, daß alle Proben nach einer mehr oder weniger ausgedehnten Periode eines erhöhten Einlaufverschleißes einem konstanten Verschleißanstieg zustreben. Unter der hier wirkenden Normalkraft von 3,2 N wird im Zentrum der Reibfläche die Verbindungsschicht voll abgetragen, so daß auch die Ausscheidungszone beansprucht wird. Aussagen über die Rangfolge des Verschleißverhaltens lassen sich *Bild 7* entnehmen, in dem der Stiftverschleißbetrag über der Belastung aufgetragen ist. Bei kleinen Normalkräften, bei denen hauptsächlich die Verbindungsschicht beansprucht wird, läßt sich kein systematischer Unterschied zwischen den unterschiedlich nitrierten Proben feststellen. Bei höheren Belastungen,

bei denen auch die Ausscheidungszone zum Tragen kommt, schneiden dagegen die ionitrierten und die mit G 1 bezeichneten gasnitrierten Proben besser ab als die anderen. – Bei den Scheiben war unter den gegebenen Bedingungen in keinem Fall Verschleiß meßbar.

Bild 6 soll mehr einen qualitativen Eindruck vom Verschleißverlauf vermitteln und zeigen, daß i. allg. nach einer relativ kurzen Periode eines erhöhten Einlaufverschleißes ein Gleichgewichtszustand erreicht wird. Außerdem wird ersichtlich, daß die Verbindungsschicht bei allen Proben im Zentrum der Kontaktfläche voll abgetragen wurde, so daß anschließend die Ausscheidungszone zum Tragen kam.

Beim Punkt 2 der Zusammenfassung ist völlig unklar, woraus der Verfasser diese Feststellung nimmt. Aus Bild 6 kann sie nicht stammen, da dort bei J 1 die Verbindungsschicht sehr schnell durchgeschliffen ist. Bei J 2 ist das Verschleißverhalten nicht besser als bei den anderen Verfahren. Auch aus Bild 7 kann diese Feststellung nicht entnommen werden, da die Verbindungsschicht in allen Fällen durchgeschliffen ist, wie aus der Stifflängenabnahme hervorgeht. Auch Bild 10 kann dafür nicht herangezogen werden, da hierbei J 1 und J 2 gleiches Verhalten zeigen wie z. B. G 1 und B 2. Schließlich kann auch aus Bild 11 hierzu nichts entnommen werden, da bei der Probe J 1 nur zwei Werte eingezeichnet sind, alle anderen aber nach Aussage des Verfassers schlechtere Werte liefern und weit oberhalb des Diagramms liegen. Auch hierbei ist im übrigen die Verbindungsschicht bereits durchgeschliffen. Allenfalls könnte aus Bild 16 die vom Verfasser in Punkt 2 der Zusammenfassung gemachte Feststellung entnommen werden. Allein aufgrund dieses einen Bildes erscheint bei Berücksichtigung der bereits vorher erwähnten Streuungen diese Feststellung jedoch ganz eindeutig zu weit zu gehen.

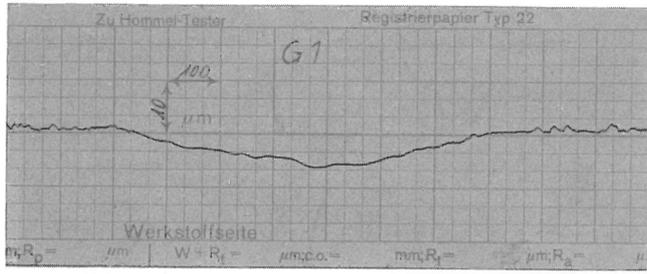
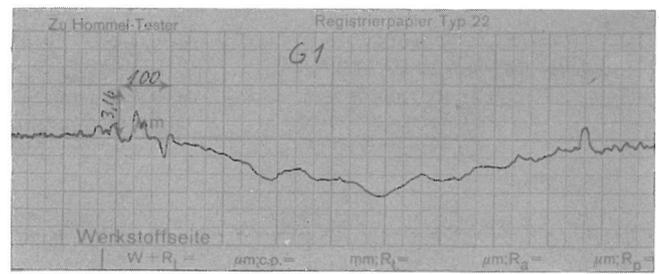
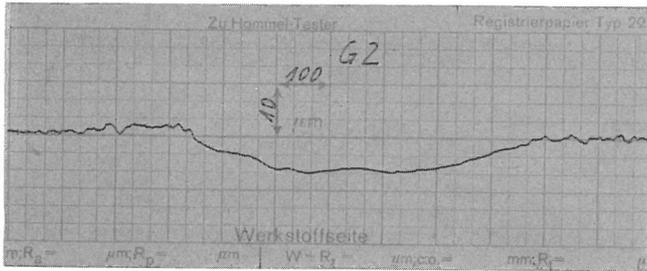
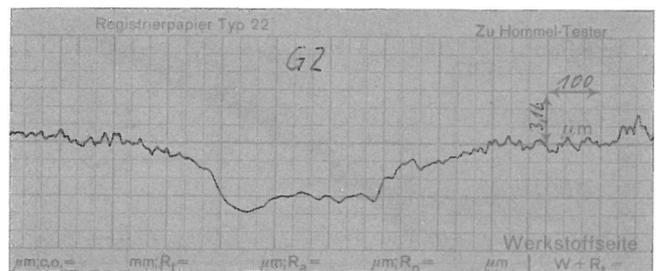
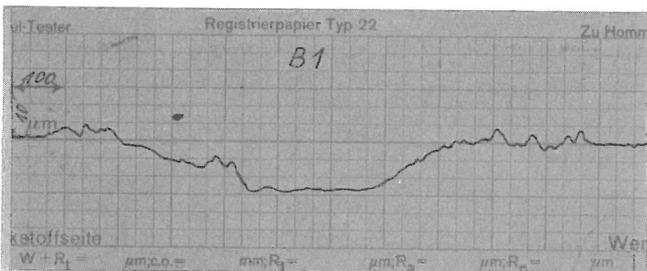
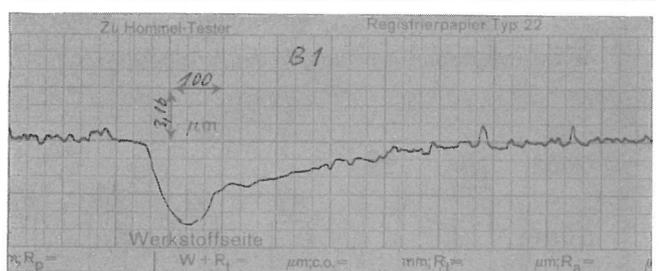
Bild 8
 Profildiagramme der Verschleißspuren von unterschiedlich nitrerten Scheiben aus 42 CrMo 4 (tribologische Beanspruchung in der Verbindungsschicht)

Stift	Scheibe	$F_N = 5 \text{ N}$
borierter/ nitrierter C 45	G 1, G 2: gasnitiert	$v = 0,5 \text{ m/s}$
	B 1, B 2: badnitiert	$s = 2,5 \text{ km}$
	I 1, I 2: ionitriert	ohne Schmierung

Unter den nun vorliegenden Bedingungen entstanden auf der Scheibe in der Verbindungsschicht Verschleißspuren, deren Profildiagramme in *Bild 8* wiedergegeben sind. Die Tiefe der Verschleißspuren ist bei allen Proben annähernd gleich. Nur bei den ionitrierten Scheiben wurde die Verbindungsschicht, deren Dicke zwischen 4 und 6 μm lag, teilweise durchbrochen.

Die Porosität an der Oberfläche geht natürlich auch in die Verschleißergebnisse von Bild 8 und Bild 10 a ein. Bild 8 zeigt, daß der Verschleiß der Scheiben B 1 bis zu einer maximalen Tiefe von 8 μm reicht. Von diesen 8 μm gehören 3 . . . 4 μm dem porösen Bereich an, in dem der Verschleiß größer als in der darunterliegenden Zone ist. Es ist daher wahrscheinlich, daß die Ergebnisse anders gewesen wären, wenn der Gleitweg größer als 2,5 km gewesen wäre.

Wir haben die gleichen Verschleißuntersuchungen auch für einen längeren Gleitweg von 5 km gemacht. Auf die Wiedergabe der Ergebnisse haben wir verzichtet, weil sie die Aussagen von Bild 8 und Bild 10 a im wesentlichen bestätigen. Auch dort schnitten die mit B 1 bezeichneten Proben nicht günstiger als die anderen Proben ab.

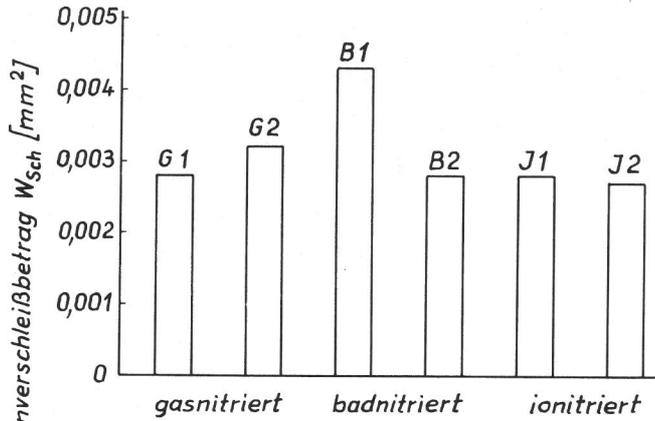
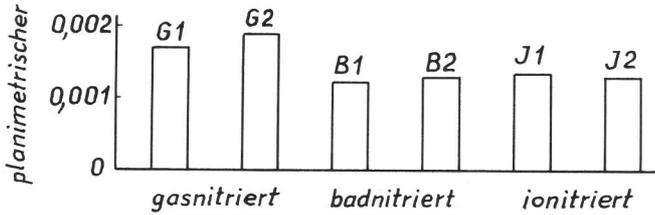
a) Verschleißbeanspruchung in der Verbindungsschicht

b) Verschleißbeanspruchung in der Ausscheidungszone

Bild 10
 Verschleiß von unterschiedlich nitrierten Scheiben-Proben aus Stahl
 42 CrMo 4

Im ungeschmierten Zustand weist unter den gegebenen Bedingungen, bei denen der Adhäsionsmechanismus eine untergeordnete Rolle spielt, die Ausscheidungszone aller Proben einen niedrigeren Verschleißbetrag als die Verbindungsschicht auf (Bild 10). Möglicherweise wirken sich hier die größere Zähigkeit und die Druckeigenspannungen der Ausscheidungszone günstig aus. Die Proben, bei denen erst die Verbindungsschicht und nach deren Verschleiß die Ausscheidungszone beansprucht werden, haben daher dann einen niedrigeren Verschleißbetrag, wenn die Verbindungsschicht dünn ist (Bild 7, Tabelle 1). Darauf beruht das bei höheren Normalkräften günstige Abschneiden der ionitrierten (I 1, I 2) und der gasnitrierten (G 1) Proben.

fenbar dann einen höheren Verschleißwiderstand als die Verbindungsschicht, wenn – und dies muß betont werden – die Adhäsion zwischen den Verschleißpartnern schwach ist. Diese Aussage stützt sich nur auf Bild 10; denn dort hat bei allen Proben, die nach den unterschiedlichen Verfahren nitriert wurden, die Ausscheidungszone einen niedrigeren Verschleißbetrag als die Verbindungsschicht. Diese Beobachtung wird durch eine jüngst erschienene Arbeit von W. D. Mahler: „Modelluntersuchungen zur Verschleißwirkung strömender Schmelzen von glasfaserverstärkten Thermoplasten an Metalloberflächen in Kunststoffverarbeitungsmaschinen. Darmstadt: Dissertation D 17 (1975)“ bestätigt, in der u. a. der Verschleiß von nitrierten Stählen durch strömende glasfaserverstärkte Thermoplastschmelzen untersucht wurde. Auch dort war der Verschleißbetrag der Ausscheidungszone teilweise nur halb so groß wie der der Verbindungsschicht.

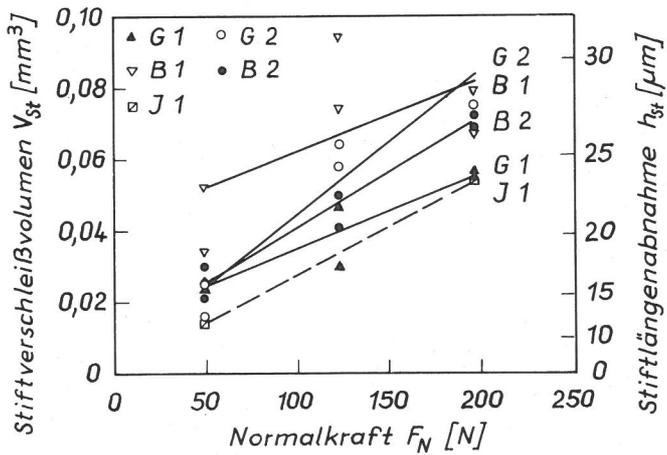
Öl: SAE 10 ; $v = 0,1 m/s$
 $s = 1 km$

G1, G2: gasnitriert; B1, B2: badnitriert
 J1: ionitriert

Bild 11
 Verschleiß von unterschiedlich nitrierten Stift-Proben aus Stahl
 42 CrMo 4

Die Ergebnisse der Verschleißprüfungen mit Schmierung sind in *Bild 11* wiedergegeben. Mit I 2 bezeichnete ionitrierte Proben standen als Stifte nicht zur Verfügung. Man erkennt, daß die Verschleißbeträge der unterschiedlich nitrierten Proben in derselben Größenordnung liegen. Die Verschleißbeträge der ionitrierten Proben I 1 sind nur mit zwei Meßpunkten belegt, die durch die gestrichelte Linie verbunden sind; die anderen Meßpunkte lagen teilweise weit oberhalb des Wertes von 0,10 mm² und konnten daher in das vorliegende Diagramm nicht eingezeichnet werden.

Das vom Verfasser bei Bild 11 gewählte Verfahren, nur zwei Punkte für die Behandlung J 1 einzuzichnen und diese durch eine – wenn auch gestrichelte – Gerade zu verbinden, erscheint uns nicht zulässig. Die im Bericht für den überaus starken Verschleiß der restlichen Proben diskutierte Ursache, nämlich die mangelhafte Ausbildung der Reaktionsschicht, ist doch wohl verfahrensbedingt und nicht auf irgendwelche Nebeneffekte zurückzuführen. Daher geht es nicht an, nur die guten Werte in das Diagramm einzuzichnen und die schlechten wegzulassen.

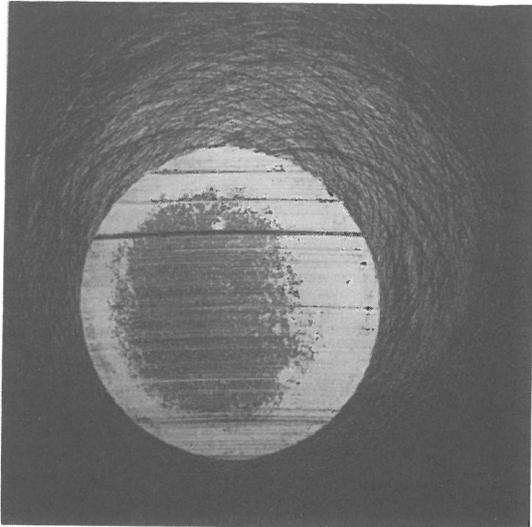
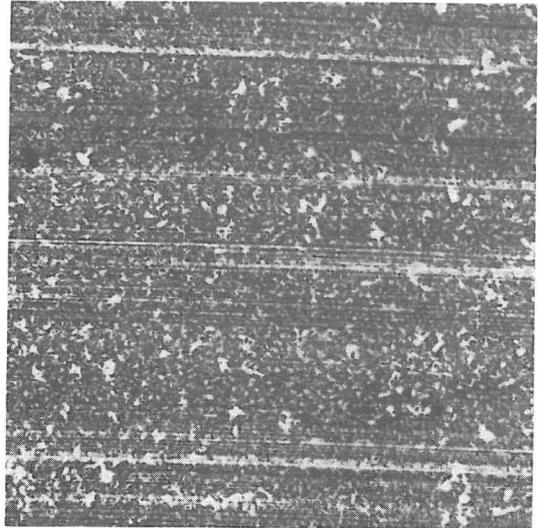
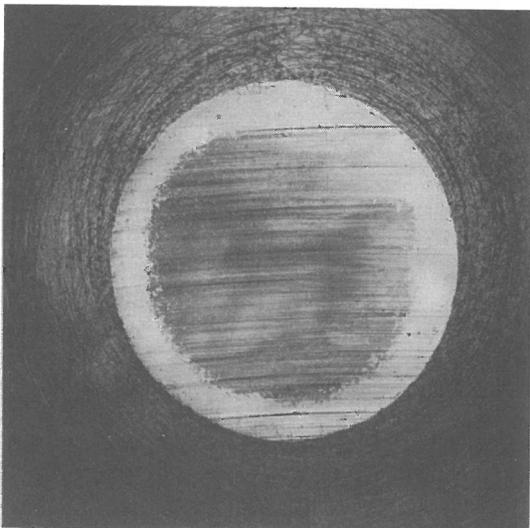
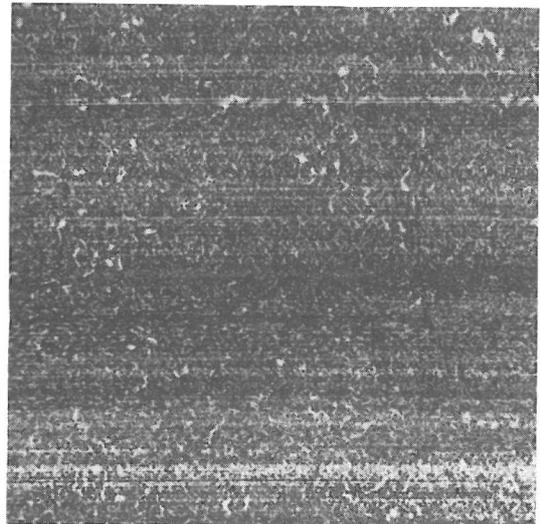
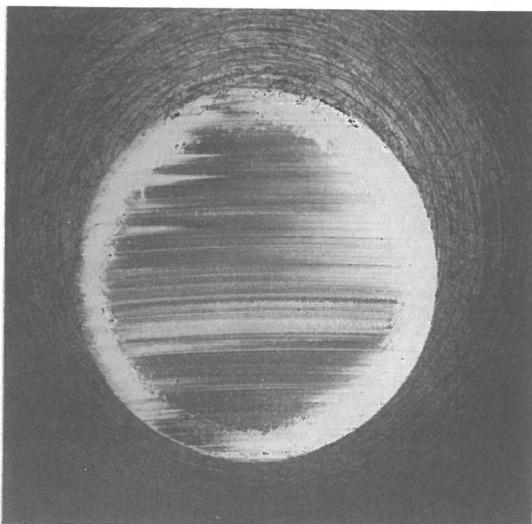
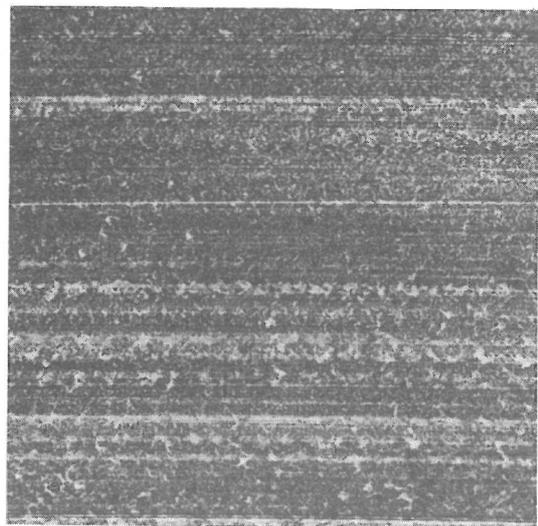
Bild 12
Versleißkalotten von gasnitrierten (G 1) Stiften ($v = 0,1 \text{ m/s}$; $s = 1 \text{ km}$)

Eine mikroskopische Beobachtung der Stiftreibflächen zeigte, daß die Verbindungsschicht im Zentrum der Stiftreibfläche voll abgetragen wurde, so daß dort auch die Ausscheidungszone tribologisch beansprucht wurde (*Bild 12*). Bei den meisten Proben bildete sich auf der Ausscheidungszone tribochemisch eine dichte Reaktionsschicht. Von den ionitrierten Proben I 1 hatten solche dichten Schichten nur zwei Proben (*Bild 13 a und e*), deren Verschleißbeträge in *Bild 11* eingetragen sind. Bei den anderen ionitrierten Proben, deren Verschleißbeträge extrem hoch lagen, waren die Reaktionsschichten nur unvollkommen ausgebildet (*Bild 13 b, c, d, f*). Offenbar war das Wachstum der Reaktionsschichten auf der Ausscheidungszone bei den niedrigeren Normalkräften von 49 und 123 N mit der Dicke der durch Verschleiß abgetragenen Verbindungsschicht verknüpft. Bei den Proben mit einer dünnen Verbindungsschicht (*Bild 13 b und d*) fehlt die Reaktionsschicht nämlich fast vollständig. – Auf die möglichen Ursachen für diese Erscheinung wird in der Diskussion eingegangen. –

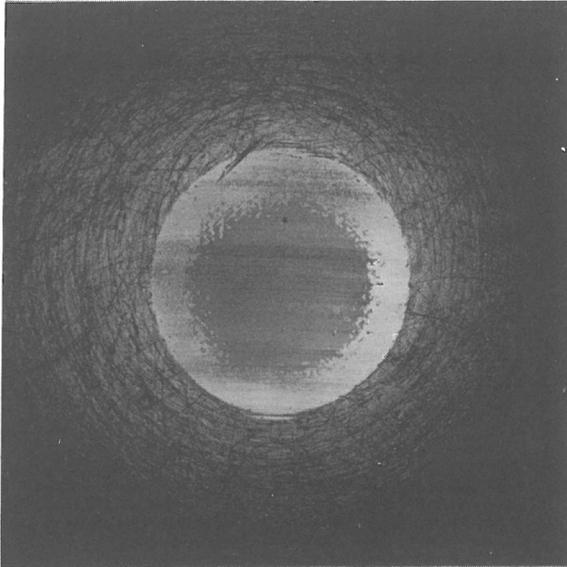
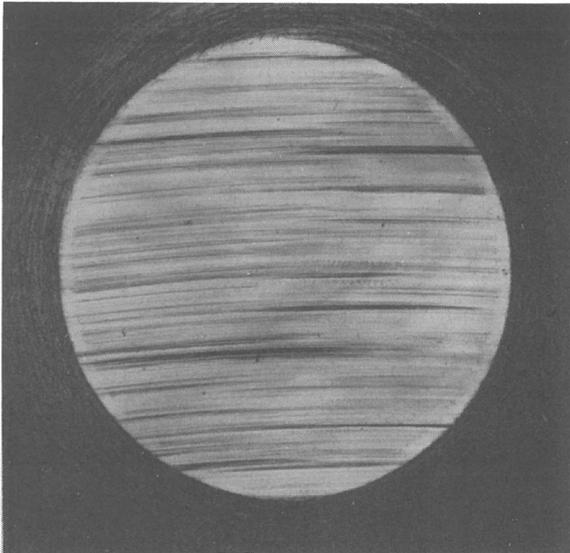
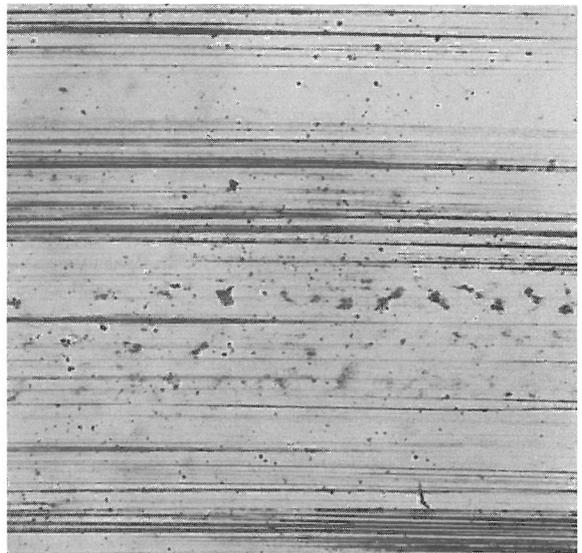
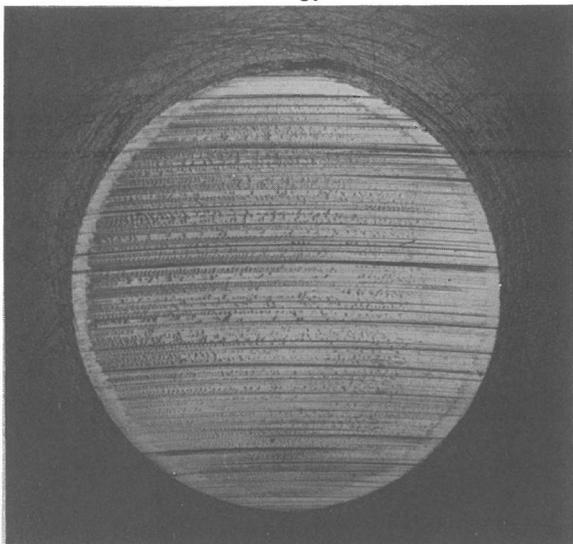
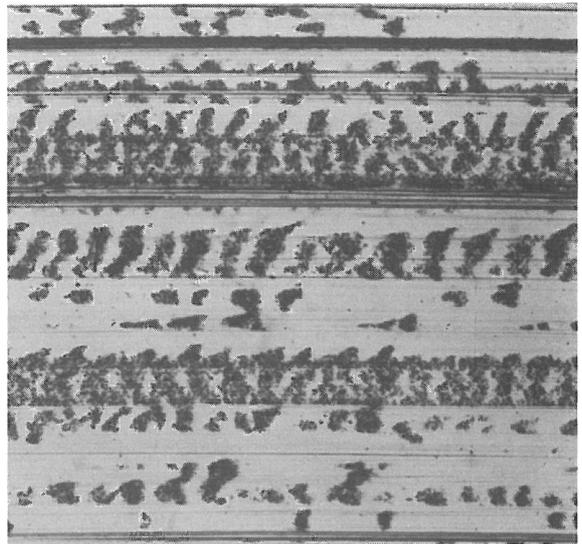
a) $F_N = 49 \text{ N}$; $d_V = 7,0 \mu\text{m}$; $V_{St} = 0,014 \text{ mm}^3$

b) $F_N = 49 \text{ N}$; $d_V = 4,1 \mu\text{m}$; $V_{St} = 0,124 \text{ mm}^3$

c) $F_N = 123 \text{ N}$; $d_V = 4,2 \mu\text{m}$; $V_{St} = 0,107 \text{ mm}^3$

Bild 13
Verschleißkalotten von ionitrierten (I 1) Stiften
($v = 0,1 \text{ m/s}$; $s = 1 \text{ km}$)

Das relativ schlechte Abschneiden der ionitrierten Proben im geschmierten Zustand ist deutlich durch Bild 13 belegt und beruht auf dem Ausbleiben einer Reaktionsschichtbildung. Bei zwei Proben bildete sich aber wie bei allen nach den anderen Verfahren nitrierten Proben auch eine Reaktionsschicht, und es zeigte sich, daß der Verschleißbetrag dieser Proben dann in der gleichen Größenordnung wie bei anders nitrierten Proben lag. Nur dies sollte durch die gestrichelte Linie in Bild 11 gezeigt werden. Das besondere Verhalten der ionitrierten Proben beruht vermutlich auf der geringen Dicke der in geschmierten Zustand günstigeren Verbindungsschicht und ist nur dann als verfahrensbedingt an-

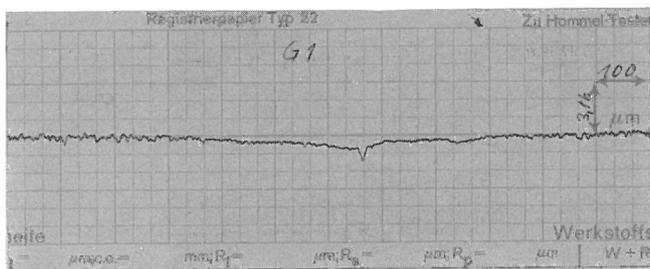
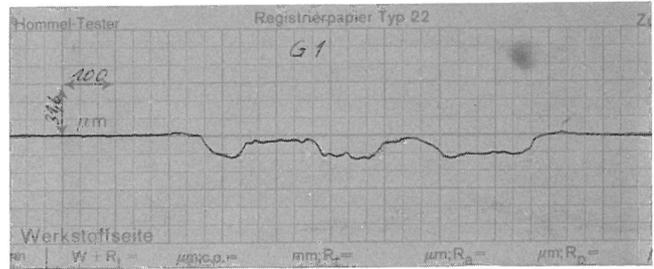
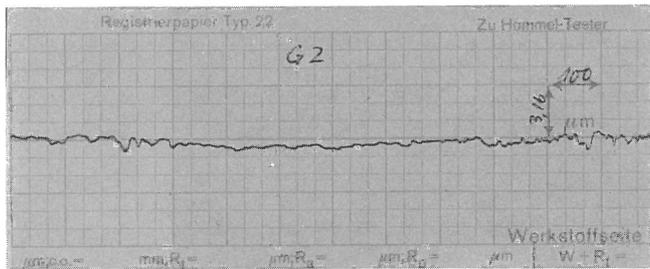
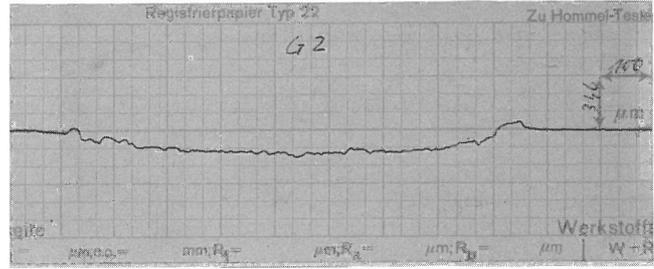
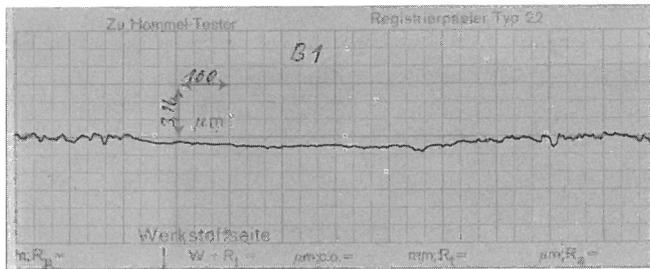
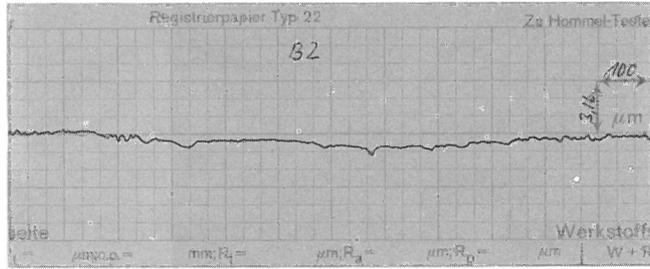
Bild 14
 Profildiagramme der Verschleißspuren von unterschiedlich nitrierten Scheiben aus 42 CrMo 4 (tribologische Beanspruchung in der Verbindungsschicht)

Stift	Scheibe	Öl SAE 10 W
borierter/ 42 CrMo 4	nitrierter 42 CrMo 4 G 1, G 2: gasnitriert B 1, B 2: badnitriert I 1, I 2: ionitriert	$F_N = 400 \text{ N}$ $v = 0,1 \text{ m/s}$ $s = 2,5 \text{ km}$

Innerhalb der Verbindungsschicht der unterschiedlich nitrierten Scheiben ist trotz der hohen Normalkraft von 400 N die Tiefe der Verschleißspuren relativ gering (*Bild 14*). Bei den ionitrierten Scheiben (I 1, I 2) trat außer einer Riefe fast gar kein Verschleiß auf.

Bei Bild 14 wird das Profildiagramm von J 2 so interpretiert, daß fast kein Verschleiß außer einer Riefe eingetreten ist. Diese Feststellung erscheint fragwürdig. Im Gegenteil dürfte das Profildiagramm von J 2 doch ungünstiger aussehen als das beispielsweise von G 2, B 1 oder B 2.

Planimetriert man die Profildiagramme von Bild 14 aus, so erkennt man in Bild 16 a, daß der Verschleißbetrag der ionitrierten Scheiben tatsächlich kleiner als der von G 2, B 1 und B 2 ist.

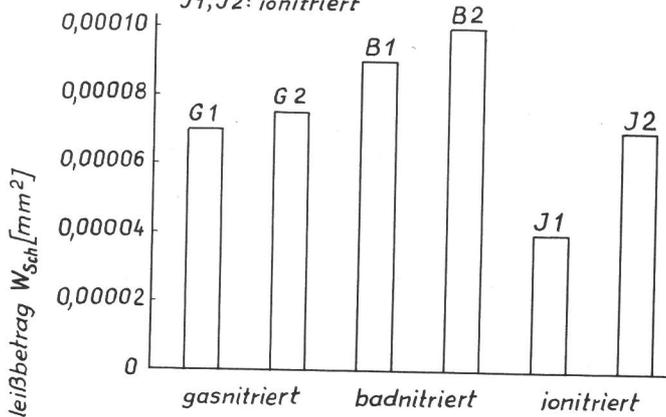
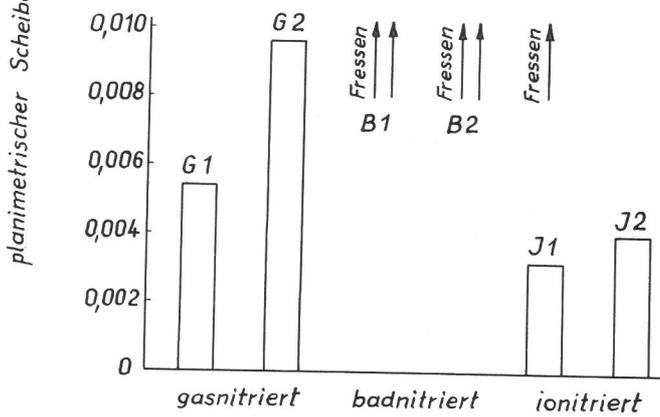
Stift / Scheibe
 borierter 42CrMo4/nitrierter 42CrMo4
 Öl : SAE 10 W
 $F_N = 400\text{ N}$
 $v = 0,5\text{ m/s}$
 $s = 2,5\text{ km}$
 G1, G2: gasnitriert
 B1, B2: badnitriert
 J1, J2: ionitriert

a) Verschleißbeanspruchung in der Verbindungsschicht

b) Verschleißbeanspruchung in der Ausscheidungszone

Bild 16
 Verschleiß von unterschiedlich nitrierten Scheiben-Proben aus Stahl 42 CrMo 4

Bei Schmierung hat dagegen die Ausscheidungszone bei allen Proben einen wesentlich höheren Verschleißbetrag als die Verbindungsschicht (Bild 16). Hierfür ist wahrscheinlich die schlechte Benetzung der chromhaltigen Ausscheidungszone durch den Schmierfilm verantwortlich.

sage, daß sie eher einen höheren Verschleißwiderstand hat, geht aus Bild 16 a hervor. Diese Beobachtung wird von Mahler in der unter Punkt 6 der Diskussionsbemerkungen zitierten Arbeit bestätigt.

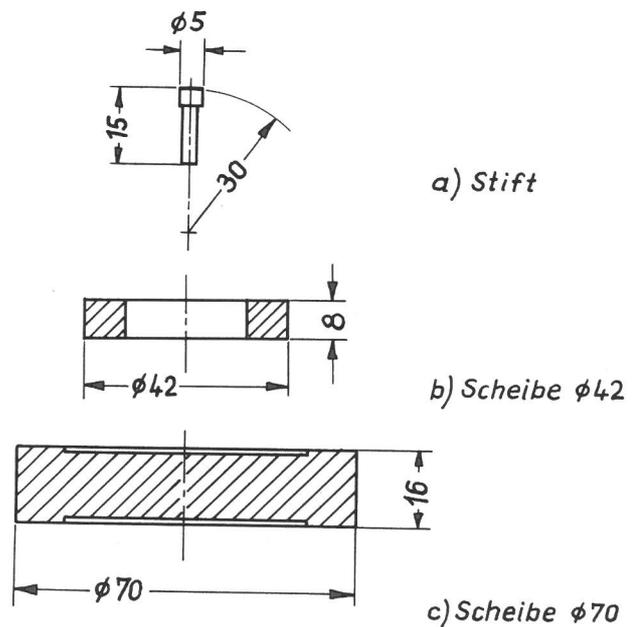
Bild I
 Abmessungen der Proben

Aus diesem Werkstoff wurden für die Verschleißprüfungen Proben in Form von Stiften und Scheiben nach *Bild 1* des Anhangs gefertigt. Vor dem Nitrieren erfuhren sämtliche Proben die folgende Vergütungsbehandlung:
