WORKSHOP KULTURGUTERHALTUNG

VOM DAMPFKESSEL ZU NANOMATERIALIEN

17. NOVEMBER 2021

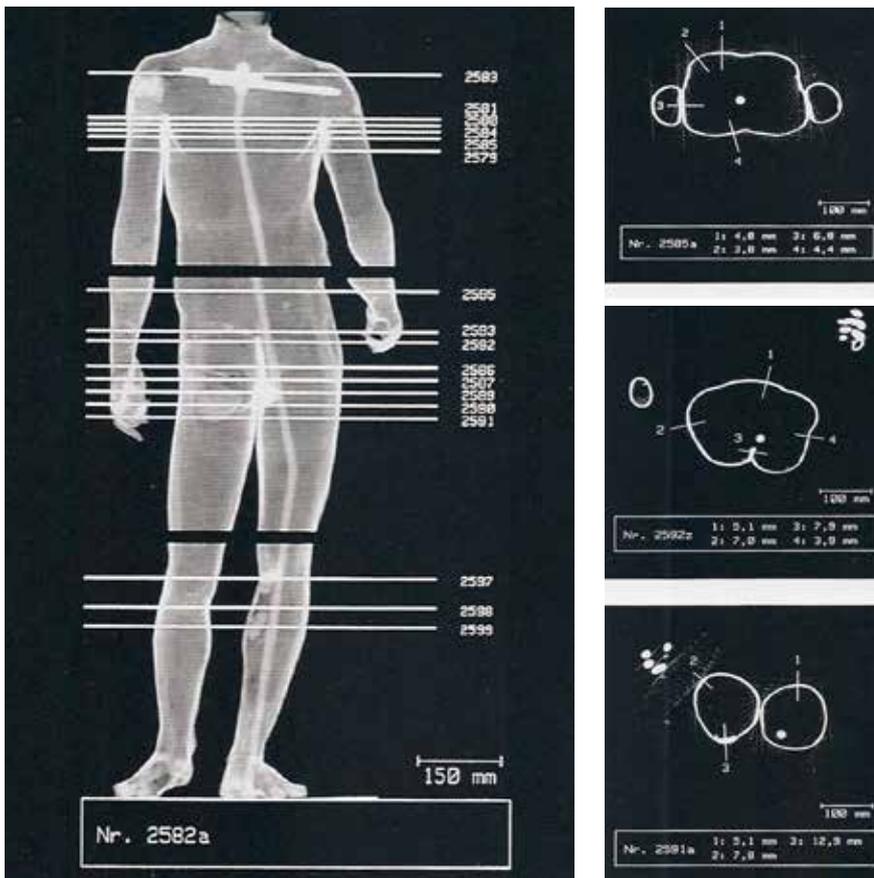
Abb. 2.2: Wandstärkenberechnung beim *Jüngling von Salamis*. CT-Schattenbild und drei CT-Querschnittsbilder aus den Bereichen der Brust, der Hüfte und der Oberschenkel. Auf dem Schattenbild sind die Stellen gekennzeichnet, an denen CT-Querschnittsbilder aufgenommen wurden.

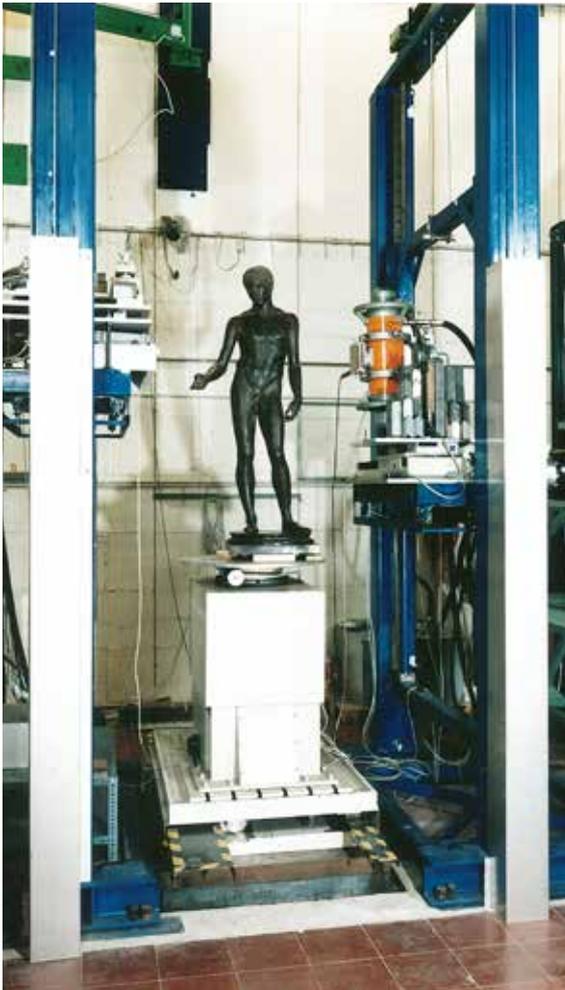
Abb. 2.3: Der *Idolino* auf dem Messplatz für Computertomographie der BAM.

Zudem zeigten neue radiographische Untersuchungen in Florenz, dass der *Idolino* nach seiner Entdeckung 1530 nicht nur restauriert und zusammengesetzt, sondern auch ergänzt worden war. Die Statue würde demzufolge nicht nur der griechischen Antike (im Vorbild der Gestalt) und der römischen Antike (in der Ausführung von Kopf

und Körper), sondern in der Zusammensetzung und Ergänzung auch der Renaissance zuzurechnen sein. Die computertomographischen Untersuchungen bestätigten diese Hypothese.

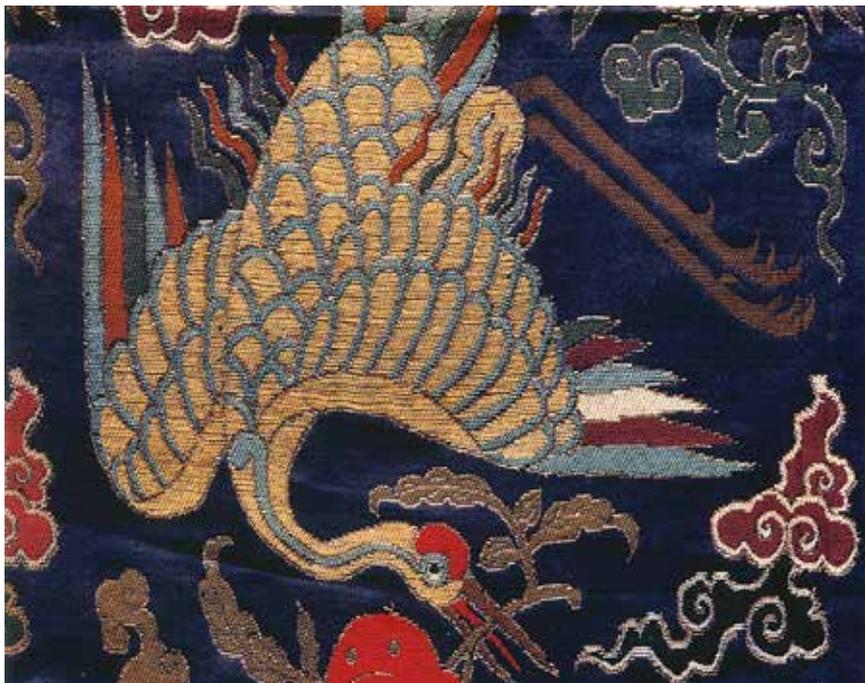
Abb. 2.7
Chinesisches Seidengewebe, Vogelmotiv, Ethnologisches Museum, Foto: SMB.

Zunächst erbrachte die fasertechnische Analyse die Erkenntnis, dass es sich bei dem Grundgewebe tatsächlich um Seide handelt. Die lichtmikroskopische Strukturuntersuchung förderte jedoch zu Tage, dass die Vogelmotive mit 0,4 Millimeter breiten Papierstreifen in das Seidengewebe eingearbeitet worden waren. Sie umhüllen die Seidenfäden spiralförmig und bestehen - so die Faserstoffanalyse - aus Bambuszellstoff. Die Elektronenmikroskopie erbrachte den Nachweis, dass die Papiere im Bereich des Gefieders mit Blattgold beschichtet wurden, als Anlegemittel wurde Kaolin benutzt. Bei den silbrig erscheinenden Partien wurden in der Beschichtung der Papiere neben Silber auch Spuren von Eisen, Kupfer, Aluminium und Silizium nachgewiesen. Aufgrund der Alterung der Silberschicht ließ sich nicht mehr klären, ob hier Blattsilber oder Silberpulver für die Dekoration Verwendung fand. Insgesamt handelt es sich um ein aufwendiges, kostbar gearbeitetes Gewebe, das in Europa keine Entsprechung findet. Neben der Entdeckung der Technik ließen sich aus den naturwissenschaftlichen Untersuchungen wesentliche Erkenntnisse für die Restaurierung dieses besonderen Stückes gewinnen.²⁴

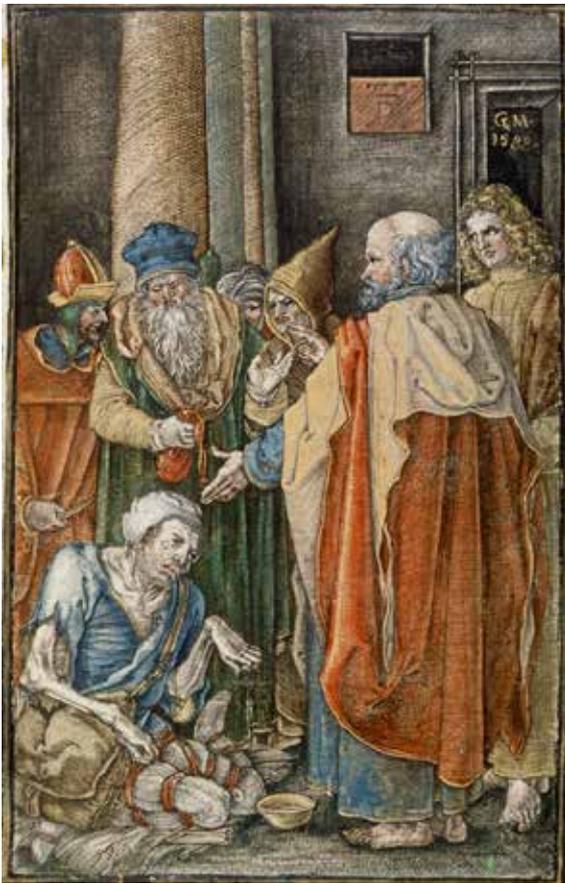
Abb. 2.12: Albrecht Dürer, *Peter und Johannes heilen einen Lahmen*, Berlin, Kupferstichkabinett. © bpk, Kupferstichkabinett, SMB, Foto: Christa Begall.

Die naturwissenschaftliche Analyse ergab, dass das linke Blatt im 16. Jahrhundert koloriert wurde. Die Palette der Farbmittel umfasst künstliche und mineralische Pigmente, deren Verwendung zu dieser Zeit üblich war. Zu den künstlich hergestellten Pigmenten zählen Bleiweiß, Zinnober und Mennige. Die mit Hilfe der Röntgenfluoreszenzanalyse detektierten Spurenelemente wie Silizium, Titan oder Barium verweisen auf die mineralische Herkunft der weiteren Pigmente wie Azurit und Malachit, und schließlich roter und gelber Ocker. Tatsächlich steht das Monogramm GM für den Koloristen Georg Mack der Ältere, dessen Tätigkeit in Nürnberg zwischen 1556 und 1601 überliefert ist. Das rechte Blatt wurde erst im 19. Jahrhundert koloriert.

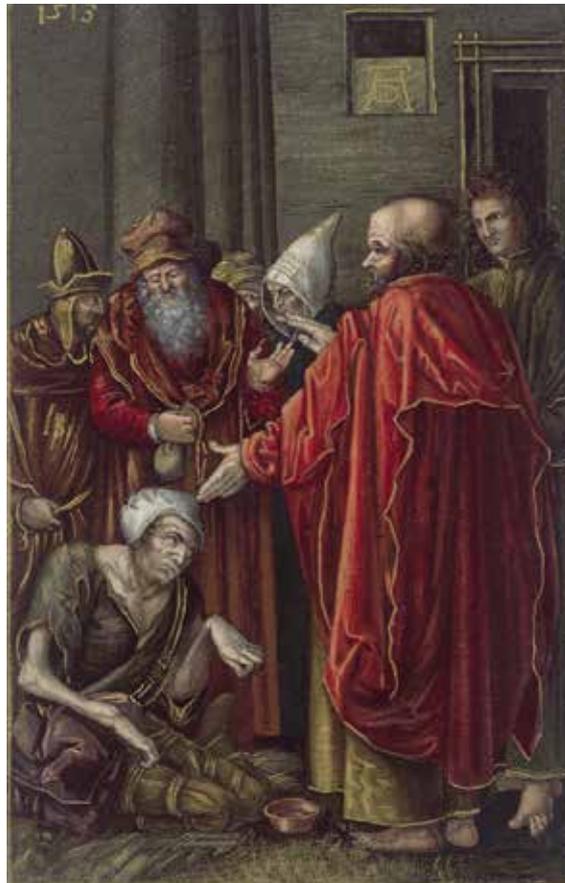
Abb. 2.13: Albrecht Dürer, *Peter und Johannes heilen einen Lahmen*, Berlin, Kupferstichkabinett. © bpk, Kupferstichkabinett, SMB, Foto: Volker-H. Schneider.

Dies dokumentiert sich an der Verwendung von Zinkweiß und insbesondere Chromgrün, beides Pigmente, die erst ab dem ersten Drittel des 19. Jahrhunderts hergestellt wurden.³⁶

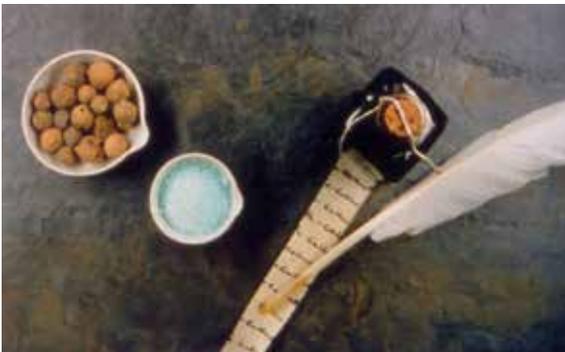
Abb. 3.1: Eisengallustinte.

Eisengallustinten werden durch Mischen von natürlichem Eisenvitriol mit Gallapfelextrakten hergestellt. Eisen(II)sulfat⁴³ ist die am häufigsten genannte Eisen liefernde Zutat in Tintenrezepturen. In mittelalterlichen Schriften werden jedoch auch andere, aus antiken Quellen abgeleitete Namen wie „atramentum“ und „chalcantum“ verwendet. Die krankhaften Bildungen an Blattknospen, Blättern und Früchten verschiedener Eichenarten, hervorgerufen durch die Eiablage von Schlupfwespen, werden als Galläpfel (Gallusäpfel) bezeichnet. Sie enthalten Gallussäure und weitere verschiedene Gerbstoffe in unterschiedlichen Mengen.

Bei der Mischung von Eisen(II)sulfat mit Gallussäure entsteht zunächst ein löslicher, farbloser Komplex. Durch Oxidation mit dem Luftsauerstoff entsteht daraus die schwarze, schwer lösliche Eisengallatverbindung. Üblicherweise enthalten die Tinten neben weiteren organischen Materialien wie Gerbstoffen ein wasserlösliches Bindemittel, z.B. Gummi arabicum, zur Extraktion der Galläpfel werden Lösemittel wie Wasser, Wein oder Essig verwendet.⁴⁴

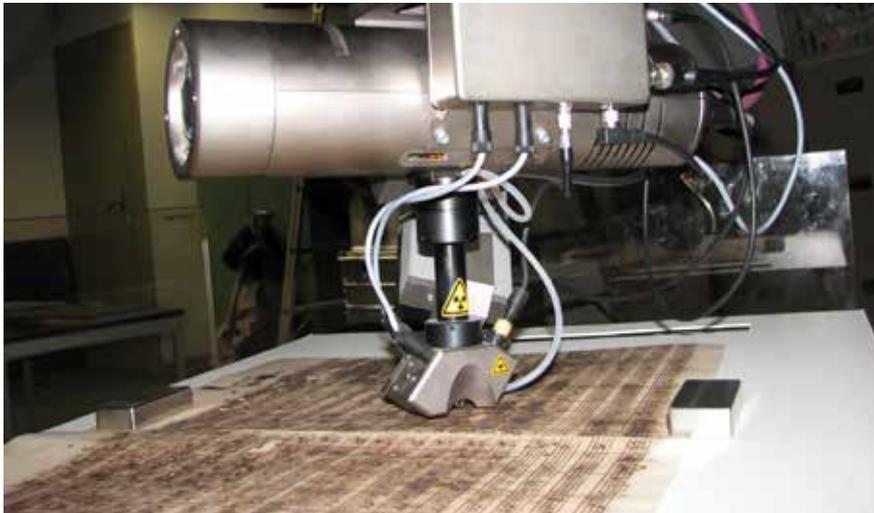
Abb. 3.2: Die Untersuchung der *h-Moll-Messe* mittels Röntgenfluoreszenzanalyse. Foto: Staatsbibliothek Berlin, SPK, Restaurierungswerkstatt.

Die Eintragungen von Carl Philipp Emanuel Bach erfolgten über einen längeren Zeitraum. Davon zeugen nicht nur die unterschiedlichen Schriftstadien, sondern vor allem eine Anzahl von zu unterschiedlichen Zeiten genommenen Abschriften, die jeweils ein anderes Stadium der Überarbeitung repräsentieren. Der Ansatz, die Händescheidung zwischen Vater und Sohn durch eine visuelle Analyse durchzuführen, war aus verschiedenen Gründen erfolglos. Da der Sohn im eng beschriebenen Autograph des Vaters korrigierte und ergänzte, zwang ihm dies möglicherweise eine nicht „typische“ Zeichenform auf. Zudem ist die Unterscheidung von Tinten aufgrund ihrer Farben ist nur sehr bedingt möglich⁴⁸.

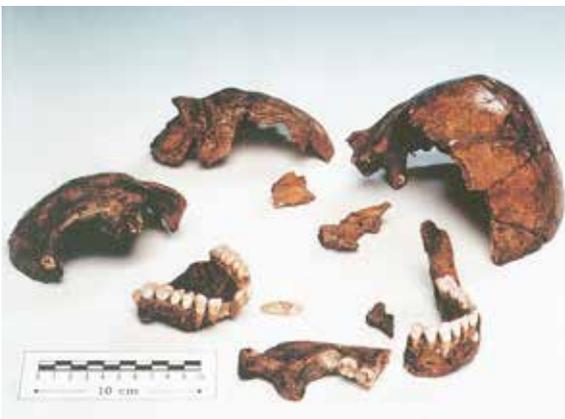
Abb. 4.1: Teile des Neandertaler-Schädels von Le Moustier, die für die Rekonstruktion zur Verfügung standen.

Im Jahre 1965 wurde der stark beschädigte Neandertaler-Schädel „wiederentdeckt“ und provisorisch zusammengesetzt. Für weitere Untersuchungen im Institut für Anthropologie und Humangenetik der medizinischen Fakultät der Friedrich-Schiller-Universität in Jena 1974 wurden die zusammengefügte Teile wieder separiert. 1994 entschied man sich dann für eine virtuelle, und gegen eine rein mechanische Rekonstruktion, da die dreidimensionale Mikro-Computertomographie (3D- μ CT) eine sehr hohe Prägnanz in der Darstellung erwarten ließ.⁷³

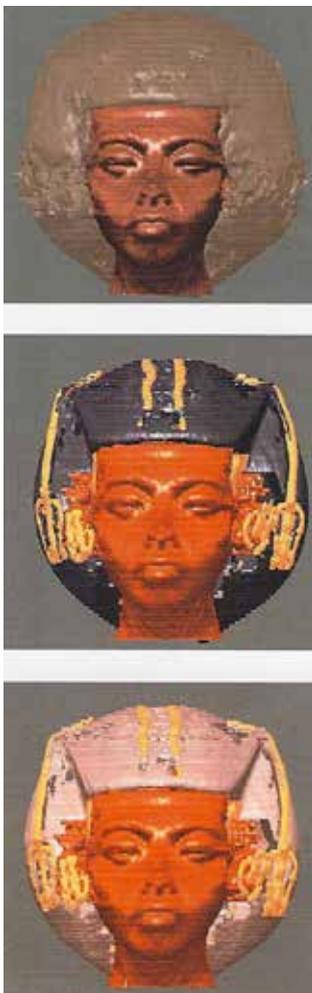
Abb. 4.3: Computermodell der heutigen Ansicht des Kopfes aus den CT-Daten (oben), sowie zwei mögliche computertomographische Rekonstruktionen (mit silberfarbener und geschwärzter Haube) des Kopfes der Teje.

Unstrittig ist, dass der 1905 in Kairo erworbene Portraitkopf die Königin Teje darstellt. Der etwa 9 cm hohe Kopf besteht aus bemaltem, mit Gold, Silber und Edelsteineinlagen verziertem Ebenholz, und wird mit einer kugeligen Haube aus dünnen Leinenschichten bedeckt.

Unter der Leinenhaube wird an der Stirn ein korrodiertes Metallteil sichtbar, im Bereich des linken Ohrs zeigt sich an einer offenen Stelle der Abdeckung ein scheibenförmiger Ohrhring aus Gold und blauem Glas.

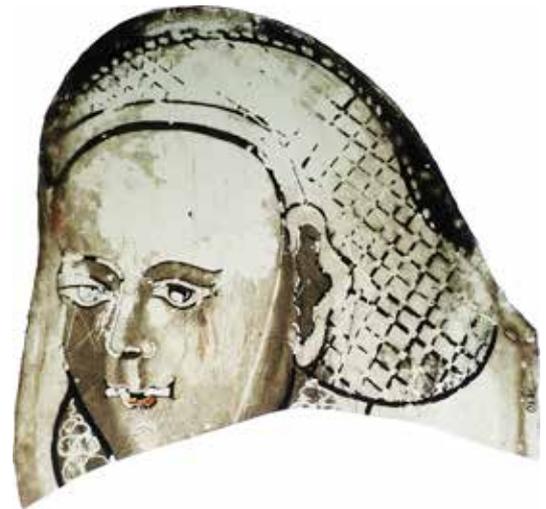
Abb. 5.2: Frauenkopf, Fragment einer Glasmalerei des 16. Jahrhunderts aus dem Kloster Ribnitz. Die unterschiedliche Verwendung von Schwarzlot ist deutlich erkennbar

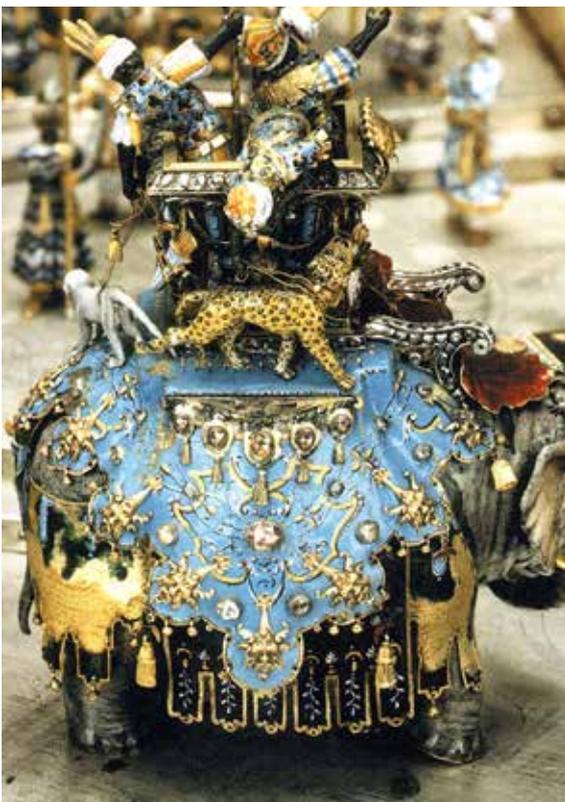
Abb. 5.3: Grauer Jagdelefant, Detail aus dem *Hofstaat des Großmoguls*. © Grünes Gewölbe, Staatliche Kunstsammlungen Dresden, Foto: Jürgen Karpinski. Die Figur besteht aus Gold, Email, Silber und Diamanten. An der unteren Schabracke sind Schadstellen am Emailüberzug zu erkennen.

Allgemein galt das verwendete, farbige Email als chemisch sehr beständig. Daher war es erstaunlich und besorgniserregend zugleich, dass am Hofstaat sowie an anderen kostbaren Gläsern und emaillierten Edelmetall-Kunstwerken aus dem Barock seit etwa 20 Jahren Schäden beobachtet wurden,

nachdem sie zuvor die Jahrhunderte spurlos überdauert hatten. Auch in anderen Museen wurden eine Verschlechterung des Zustands der Exponate beobachtet, daher wurden in einem großangelegten Forschungsprojekt die Schädigungsmechanismen erforscht, um entsprechende Gegenmaßnahmen zu entwickeln.⁹³

Insgesamt wurden drei Beschädigungsarten des Emails unterschieden, die mechanische Beschädigung, die chemische Zersetzung und schließlich das Abspringen des Emails durch ein Zusammenspiel von chemischer Zersetzung und ungünstigem bruchmechanischen Verhalten infolge inhärenter Spannungen.

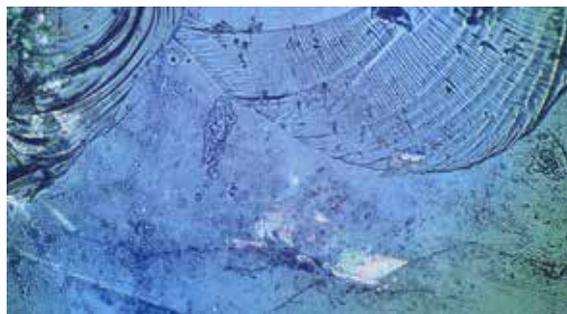
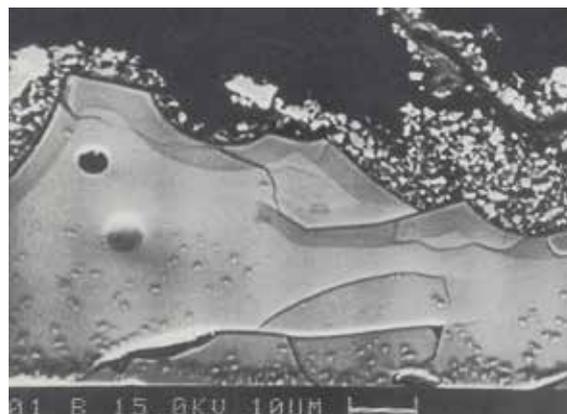
Abb. 5.4: Mikrorisse in einem blaugrünem Transluzidemail (Aufnahme mit polarisiertem Licht, 50fache Vergrößerung, oben). Der Querschnitt durch einen Emailsplinter zeigt, dass alkali-verarmte Gelschichten größtenteils mit Rissbildungen korrelieren (REM-Aufnahme, unten).

Die mit einer Elektronenstrahlmikrosonde durchgeführte Elementbestimmung zeigte, dass die am stärksten von den Schäden betroffenen grünen und blauen transparenten Emailsichten fast reine Alkalisilikatgläser mit sehr geringen Erdalkaligehalten waren. Wie aber bereits im vorhergehenden Kapitel beschrieben, werden Alkalisilikatgläser durch Feuchtigkeit in Anwesenheit von Säuren chemisch angegriffen. Durch die Hydrolyse ändert das Glas seine physikochemischen Eigenschaften; über den Austausch der Metallionen durch Protonen nimmt es verstärkt Wasser auf – es kommt zu einer sogenannten Gelbildung. Dies verursacht innerhalb des Emails Spannungen, die zunächst Risse entstehen lassen und schließlich ein Abplatzen zur Folge haben. Als Hauptschadensursache wurde die Anwesenheit von organischen Säuren und Formaldehyd in der Vitrinenluft identifiziert. Quelle für dieser Schadstoffe war der historische

Holztisch, auf dem das Exponat stand. Dieser war seit der Einrichtung der Ausstellung im Albertinum im Jahre 1974 verwendet worden. Im historischen Grünen Gewölbe, in dem das Objekt ursprünglich präsentiert wurde, wäre es niemals zu einer derartigen Schädigung gekommen, da das Objekt frei im Raum stand. Erst durch die hermetische Abdeckung der Emailarbeiten in einer luftdichten Vitrine gemeinsam mit dem Säure emittierenden Tisch konnte sich im Laufe der Jahre ein „flüchtiger Schadstoffcocktail“ ausbilden, der das Email schädigte.⁹⁴

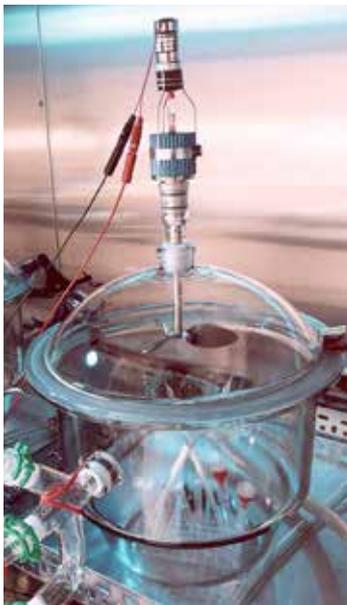
Abb. 5.5: Emissionsprüfkammer aus den Beständen der BAM.

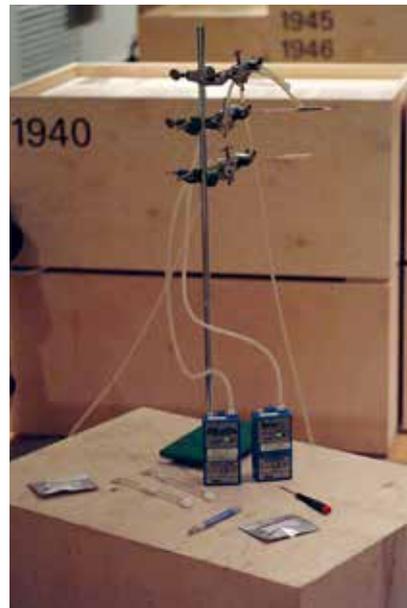
Abb. 5.6: Luftprobenahme vor Ort, © Stiftung Jüdisches Museum Berlin, Foto: Barbara Decker.

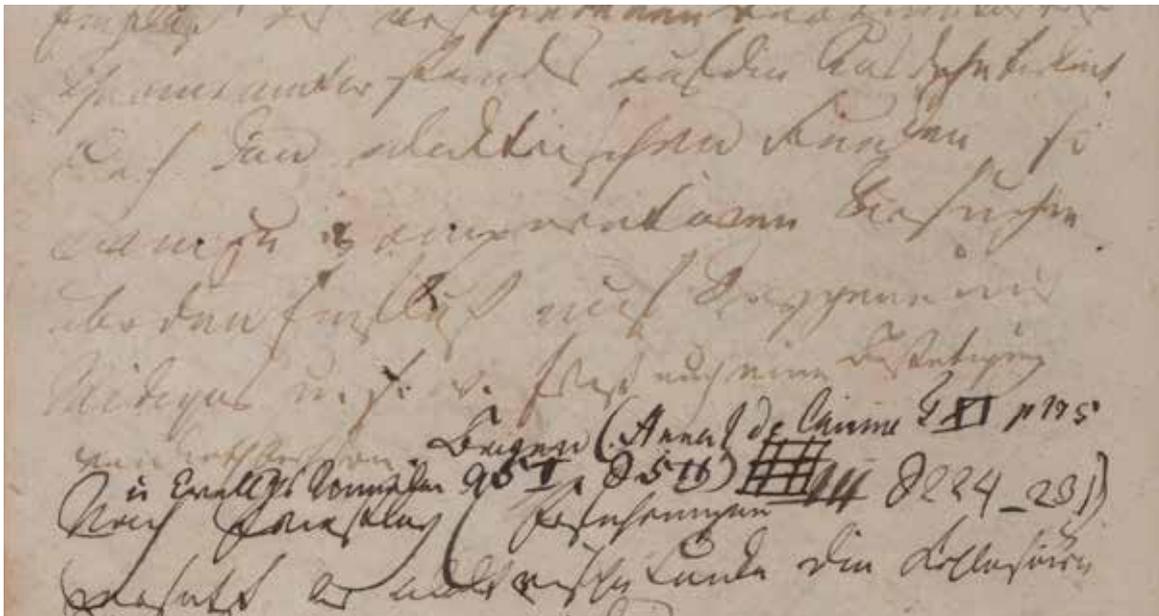
Abb. 5.7: Achim von Arnim, Studien zu Naturwissenschaften, 1798-1800, Goethe und Schiller-Archiv. GSA 03/354, f.132, Foto: Klassik Stiftung Weimar.
Die Eisengallustinten zeigen unterschiedliche Erhaltungszustände.

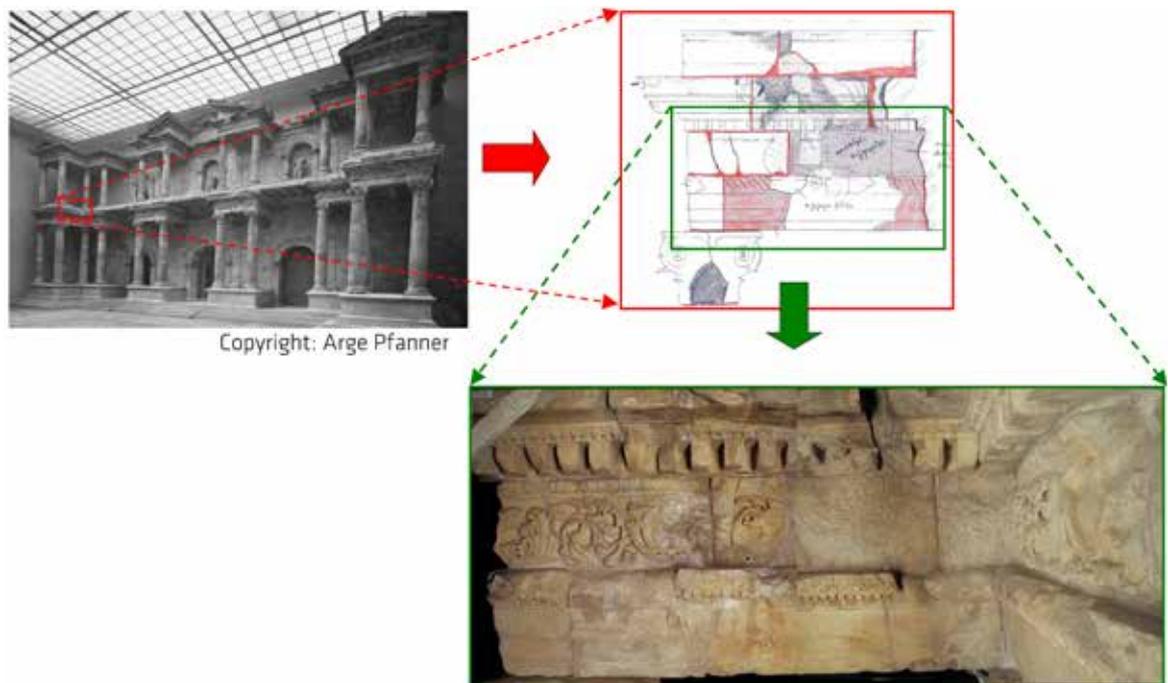
Abb. 1: Räumliche Einordnung des untersuchten Bereiches am Markttor von Milet.

Aus diesem Grund wurde auftragsgemäß die innere Struktur des partiell aus originale Marmor und Steinerzergänzungsmaterial bestehenden Architravs in einem ausgewählten Bereich exemplarisch zerstörungsfrei untersucht (Abb. 1).

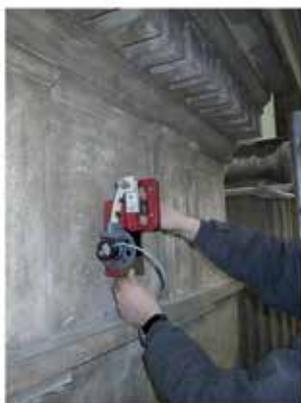
Abb. 2: Messprinzip und praktischer Einsatz des Radarverfahrens in Reflexionsanordnung. Vertikales Verfahren des 1,5 GHz-Antennenpaares (links), Messanordnung (Mitte) und Messergebnis (rechts) mit zylindrischem Detektor in Anlehnung an Daniels¹².

Das Verfahren des Antennenpaares entlang virtueller horizontal und vertikal verlaufender Messlinien ermöglichte die Aufnahme von Radargrammen (Abb. 2a). In einem solchen Radargramm wird die Intensität der reflektierten Signale über den Verfahrensweg des Antennenpaares und die Bauteiltiefe farbcodiert dargestellt (Abb. 2b). Ein zylindrischer Reflektor (z. B. Rundstahl) wird aufgrund des Öffnungswinkels der Antenne als hyperbolisch verlaufende Diffraktion im Radargramm abgebildet. Die Aussagefähigkeit der Radargramme kann bei Überlagerung vieler Reflexionen, bedingt durch die vielfältigen Inhomogenitäten im Bauteil (Hohlräume, Materialwechsel Marmor/Steinersatz, metallische Einbauteile), erheblich eingeschränkt werden. Erfahrungsgemäß können bei alleiniger Gefügekundung mit Radar mitunter keine eindeutigen und zweifelsfreien Aussagen getroffen werden¹³. Deshalb ist es empfehlenswert, die Aussagefähigkeit der Untersuchungen durch den Einsatz weiterer zerstörungsfreier Prüfverfahren zu verbessern.

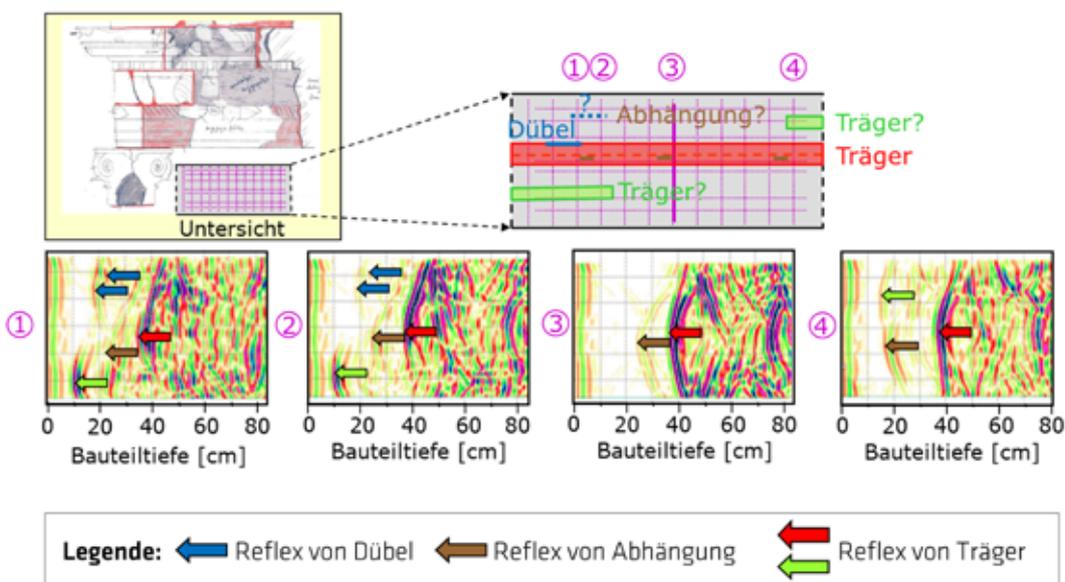
Abb. 4: Ausgewählte Ergebnisse der Radar-Untersuchungen mit der 1,5 GHz-Antenne auf der Unterseite des Architravs.

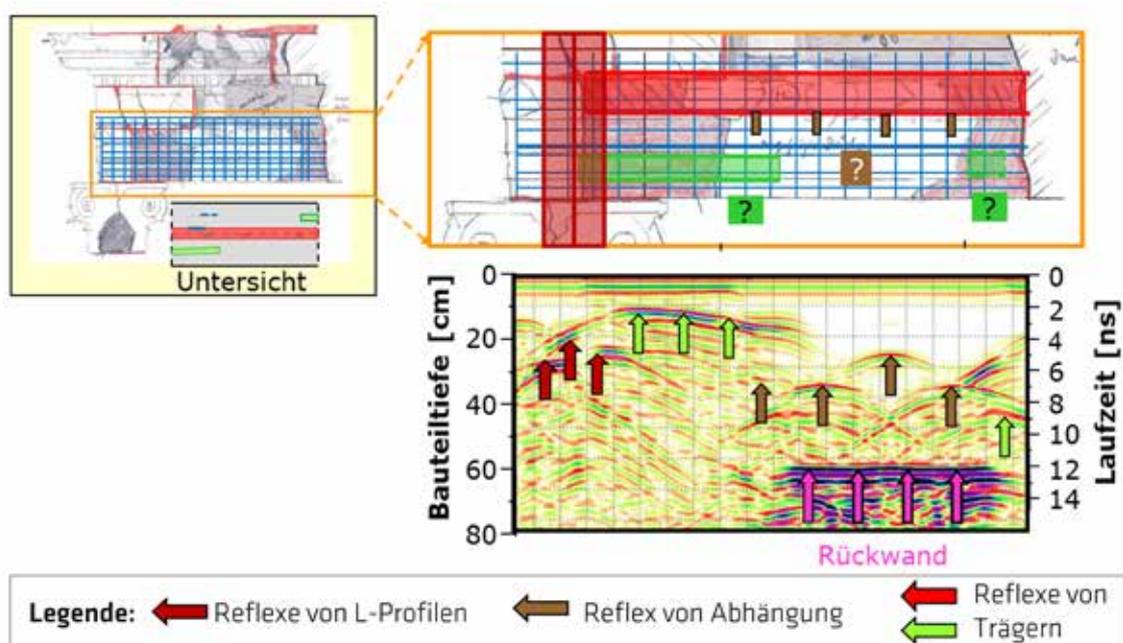
Abb. 5: Ausgewählte Ergebnisse der Radar-Untersuchungen mit der 1,5 GHz-Antenne auf der Vorderseite des Architravs.

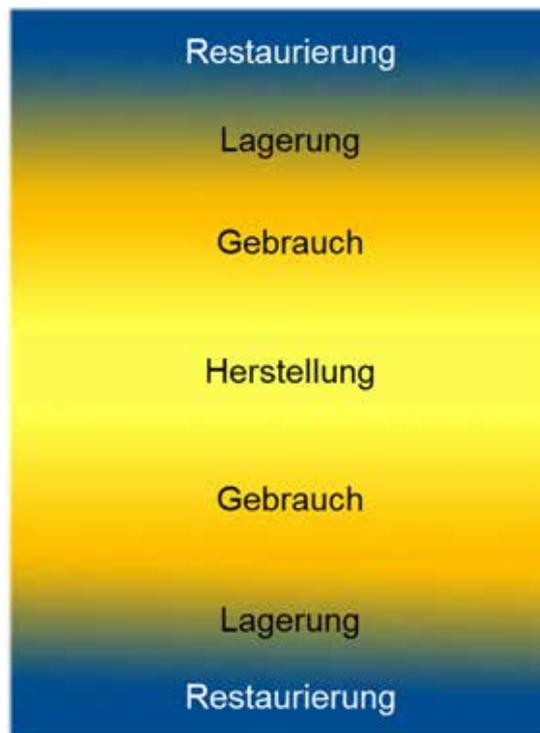
Abb. 2: Schichtpaket: schematische Darstellung der Spurenverteilung im Querschnitt eines Fragments. Die Produktionsspuren lassen sich von denen unterscheiden, die durch den Gebrauch und die Lagerung in den Höhlen entstanden sind, sowie von denen, die durch Konservierungsversuche verursacht wurden.

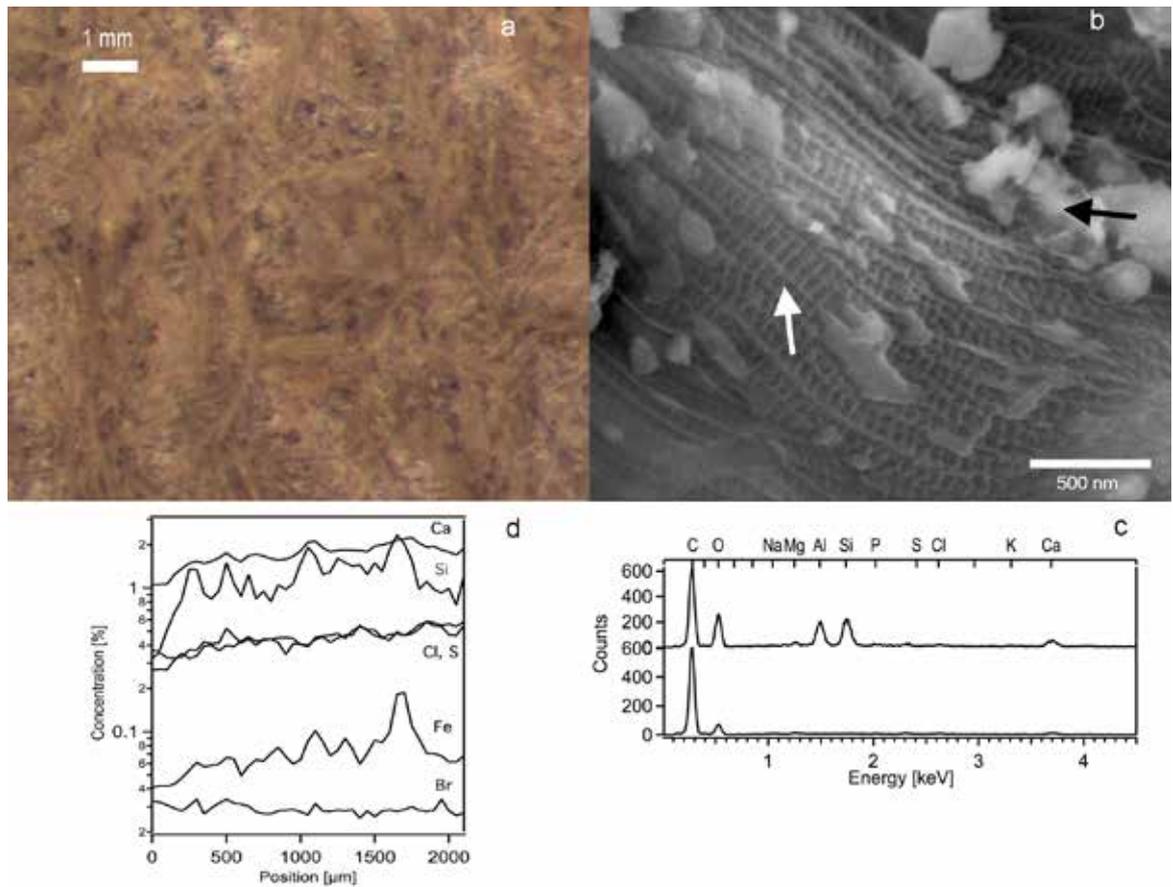
Abb. 5: Elementanalyse von Pergament.

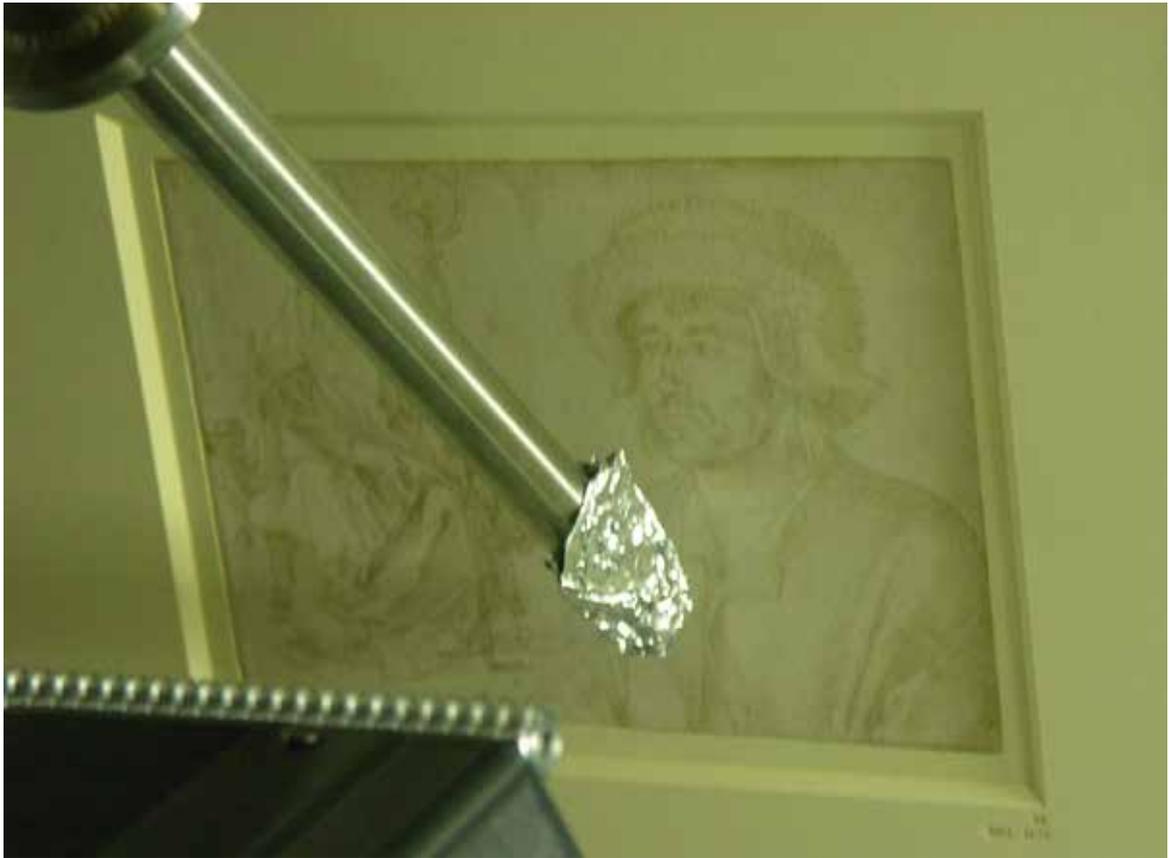
Abb. 3: Die Zeichnung Der Mann mit der Pelzmütze (KdZ 34r) während der Messung an der BAMline.

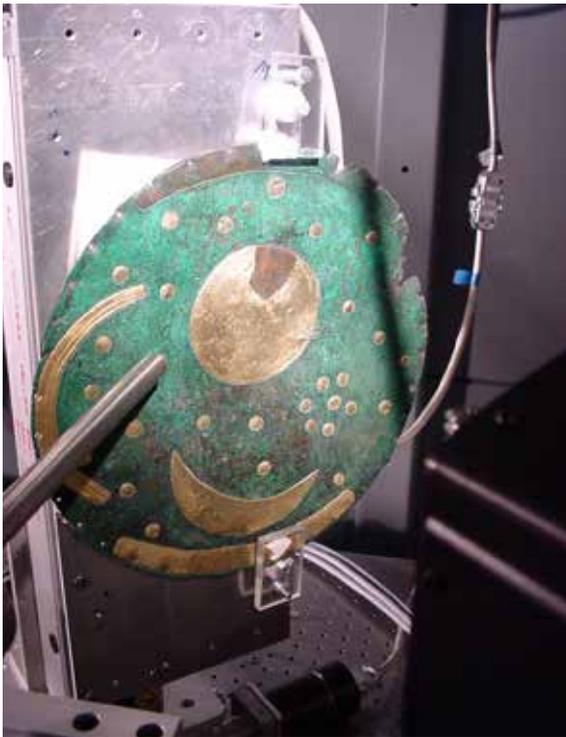
Abb. 4: Die Himmelscheibe von Nebra während der Messung an der BAMline.

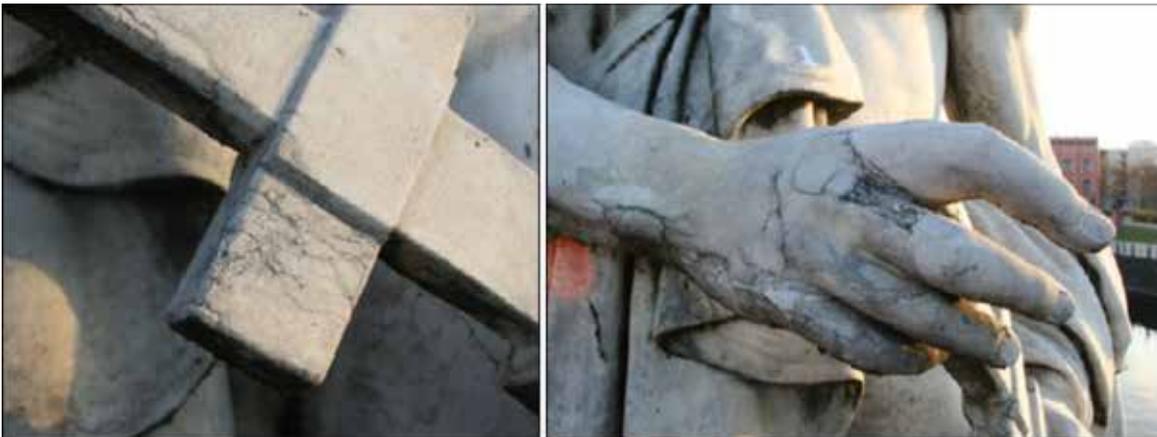
Abb. 2: Ergänzungen fehlender Originalteile und Schadensbilder wie komplexe Rissysteme, Abplatzungen und Verfärbungen².

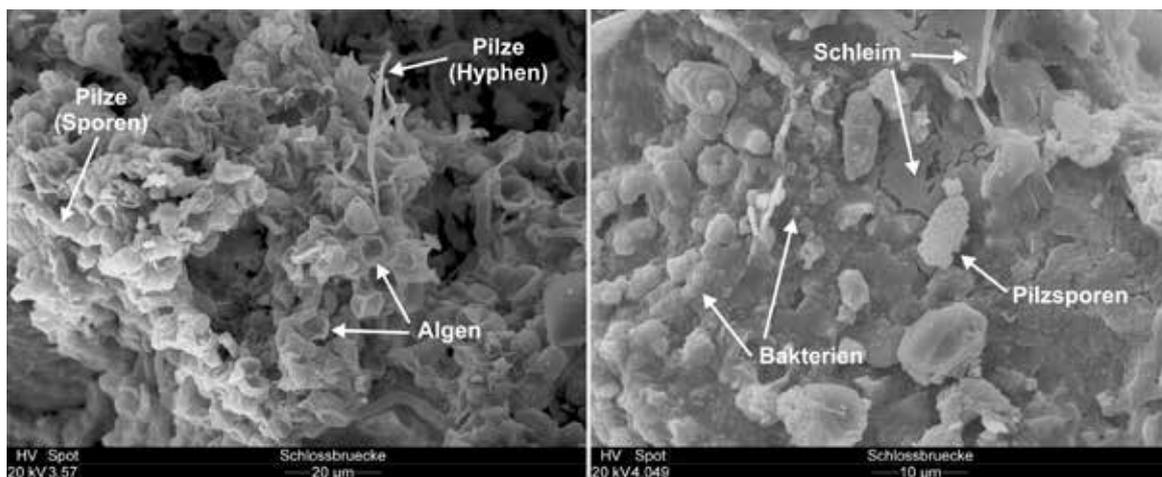
Abb. 3: Rasterelektronenmikroskopische Aufnahmen von Proben der Oberflächen der Skulpturen³.

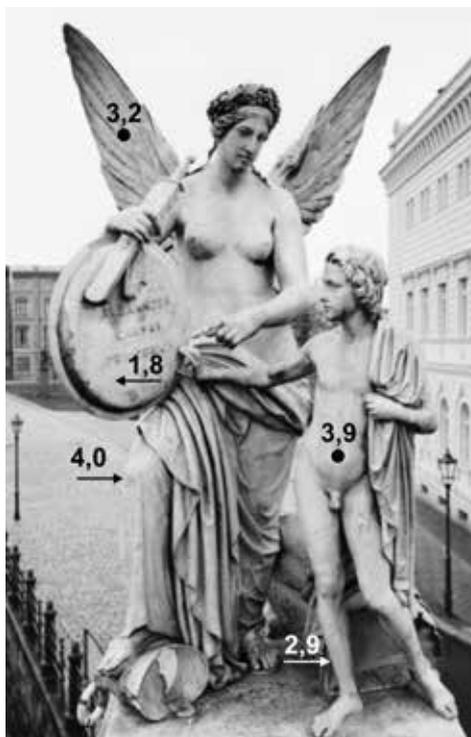
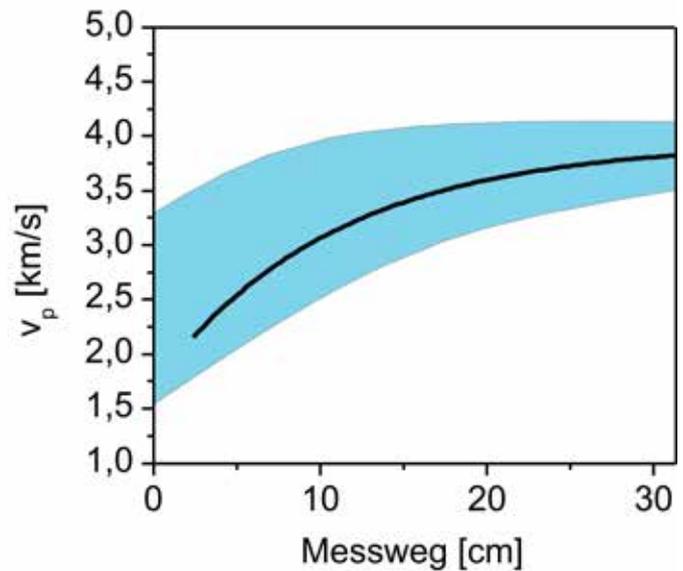
Abb. 4: Exemplarische Schallgeschwindigkeiten, gemessen an der Figurengruppe Nike lehrt den Knaben Heldensagen⁶.

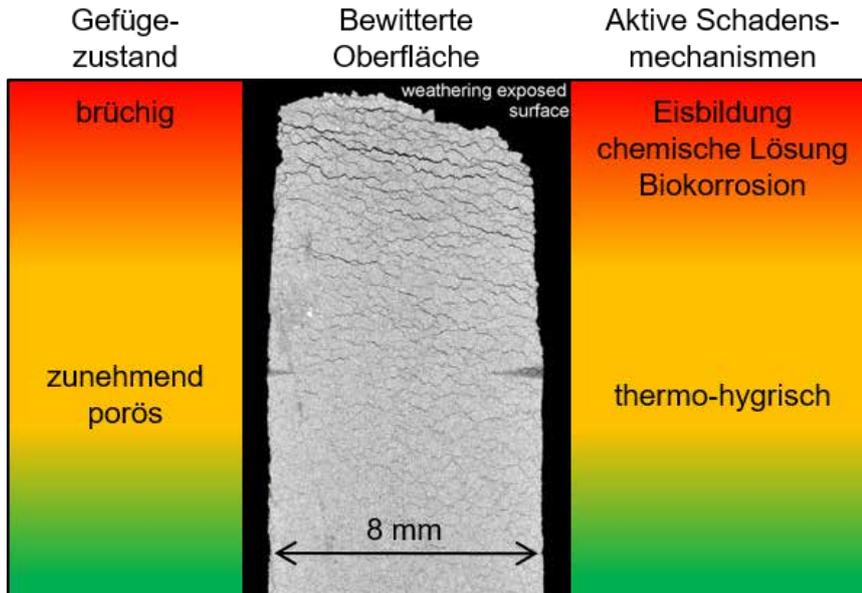
Abb. 5:
Anhand einer μ -Röntgen-3D-Computertomographie erstellter, virtueller Schnitt durch einen Bohrkern aus der Athena⁷.

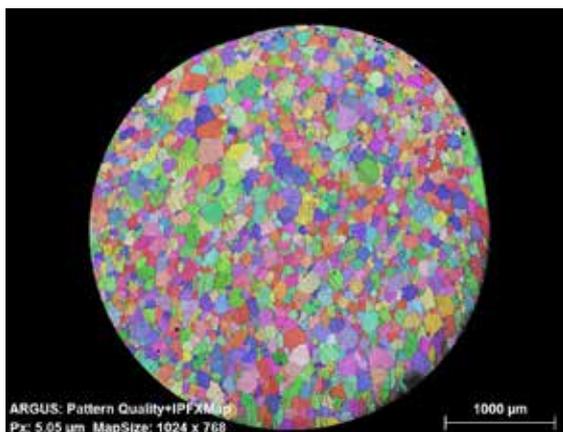
Abb. 7: Im Rasterelektronenmikroskop mit Elektronenrückstreubeugung aufgenommene Abbildung eines feinkörnigen Carrara Marmors¹⁰. Farbcodiert dargestellt ist die Orientierung der Calcitkristalle.

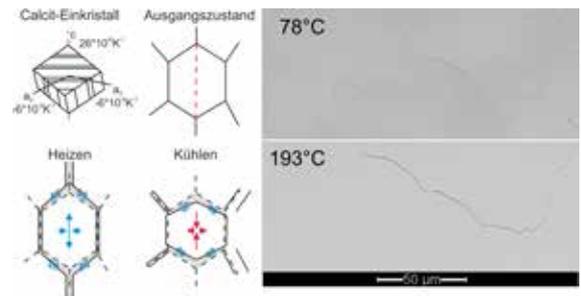
Abb. 8: Im Anisotrope Dehnung von Calcitkristallen¹² und unter einem Environmental scanning electron microscope (ESEM) beobachtete Rissbildung bei Erwärmung¹³.

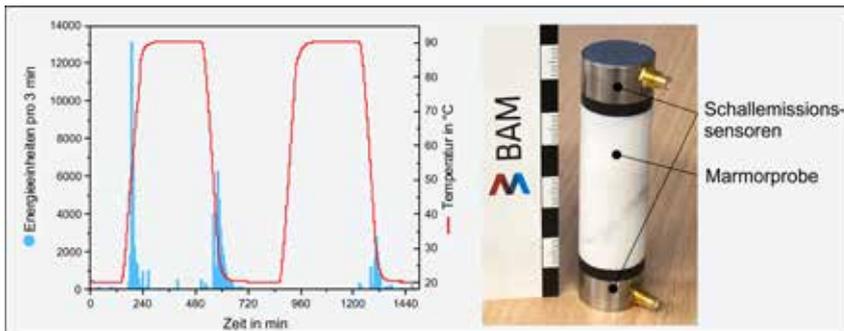
Abb. 9: Während der zweimaligen Erwärmung einer Carrara Marmorprobe registrierte Schallemissionsenergie als Indikator für eine Rissbildung.

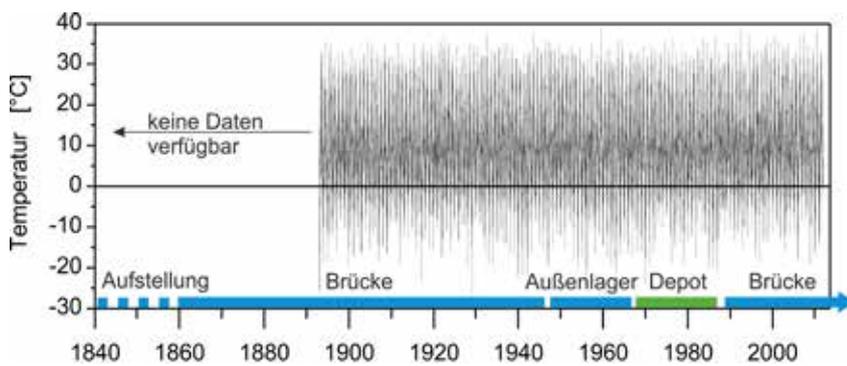
Abb. 10: Tagesminima und -maxima der Lufttemperatur in Potsdam (DWD 2012) mit Bezug zur Auslagerungsgeschichte der Schlossbrückenskulpturen¹⁵.

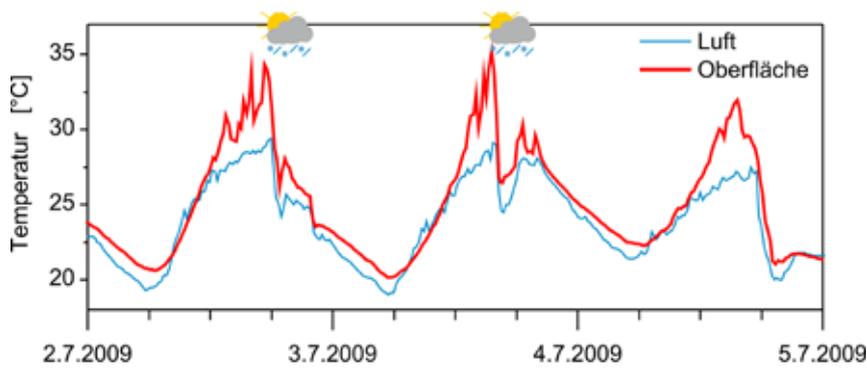
Abb. 11: Auswirkung plötzlicher Regenfälle an Hochsommertagen auf die Oberflächen-temperatur der Skulpturen¹⁶.

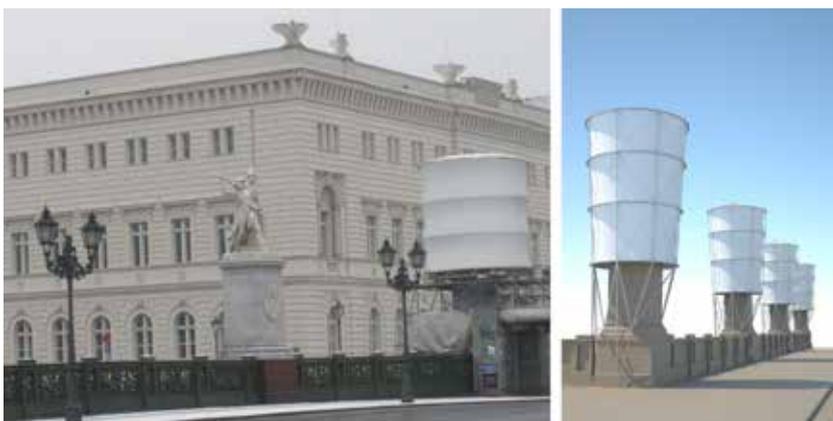
Abb. 12: Prototyp der Einhausung auf einem Baugerüst, kurz nach der Errichtung im Februar 2009 und finaler Entwurf der Universität der Künste (UdK) für eine Wintereinhausung¹⁸.

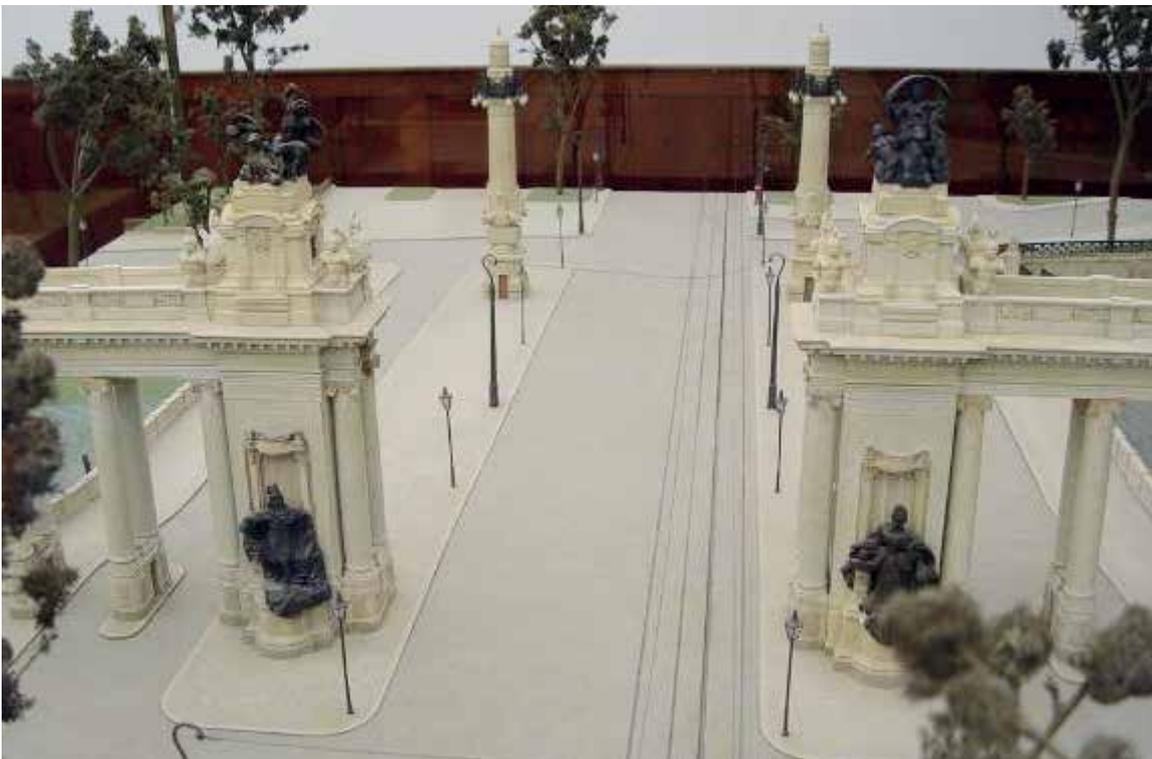
Abb. 1: Architekturmodell des Charlottenburger Tores, präsentiert zur Brüsseler Weltausstellung 1910; heute im Deutschen Technikmuseum, Berlin.

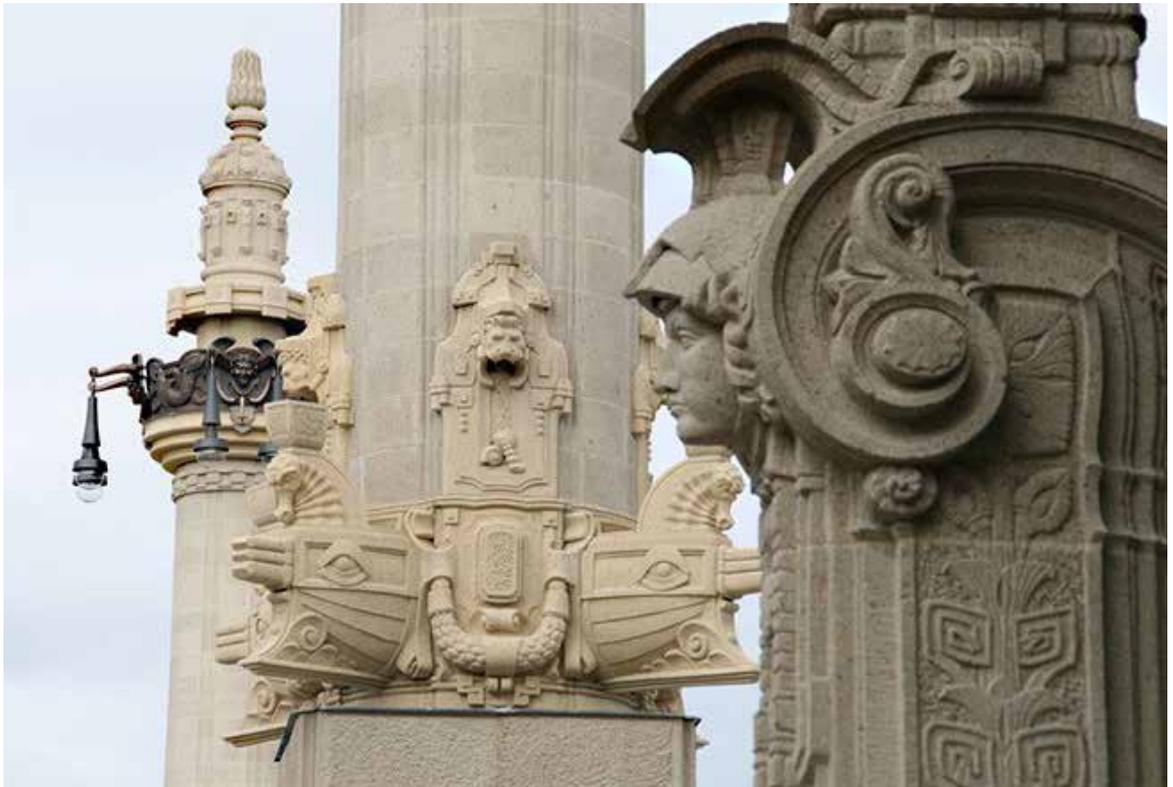
Abb. 2: Details der Kandelaber an Charlottenburger Tor und Anläufer der Charlottenburger Brücke, Quelle: Opus Denkmalpflege GmbH¹.

An der bronzenen Galerieumwehung tragen apotropäische Masken die elektrischen Bogenlampen an Hörnern und werden dabei von geschuppten Wasserwesen flankiert. Der figurale Fries im unteren Bereich der Kandelaber wird von symmetrisch angeordneten, in die vier Himmelsrichtungen weisenden Schiffframbuge römischer Galeeren mit Seepferdchen und Laternen als deren Galionsfiguren gebildet.

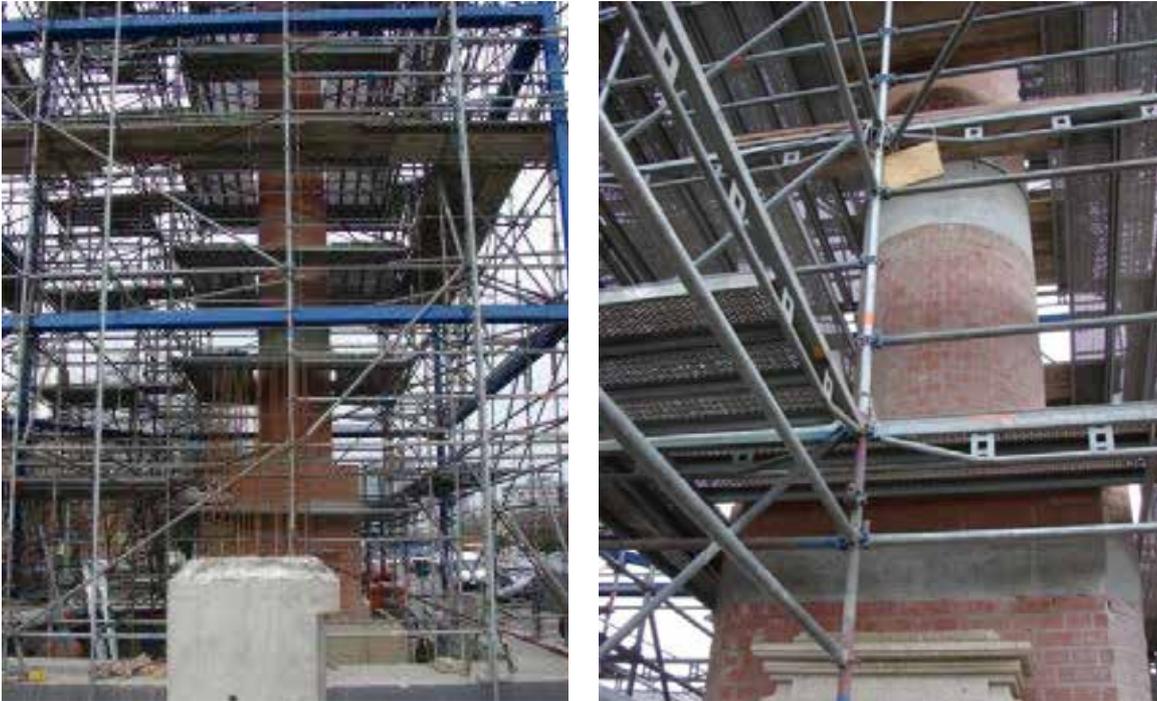
Abb. 3: Massivbauweise in Stahlbeton und bewehrtem Mauerwerk der inneren Schale der Kandelaber.
