WORKSHOP KULTURGUTERHALTUNG

VOM DAMPFKESSEL ZU NANOMATERIALIEN

17. NOVEMBER 2021

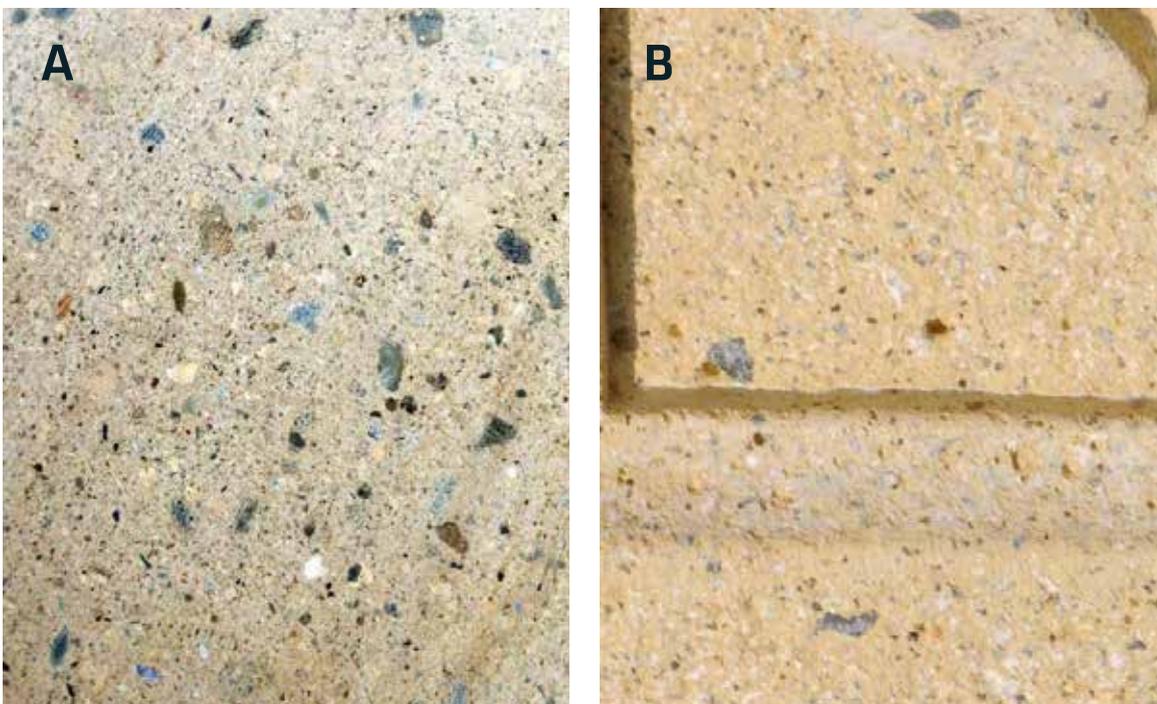
Abb. 5: Vergleich Ansicht natürlicher Tuffstein (A) und „Bildhauerbeton“ (B) der Opus Denkmalpflege GmbH für die Kandelaber.

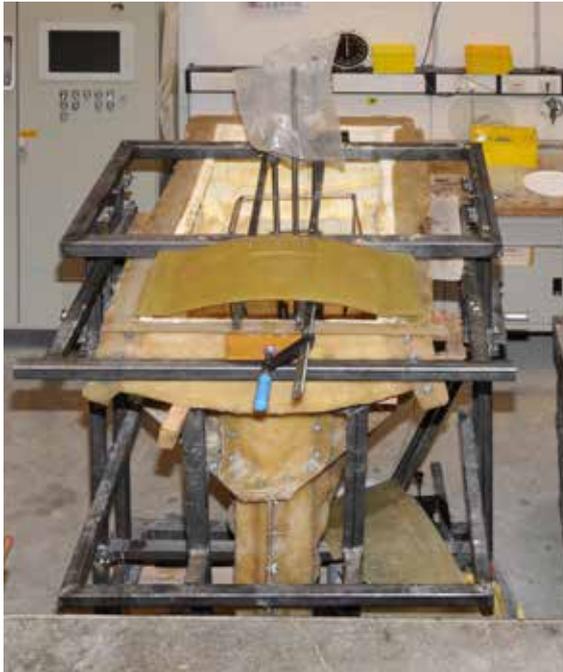
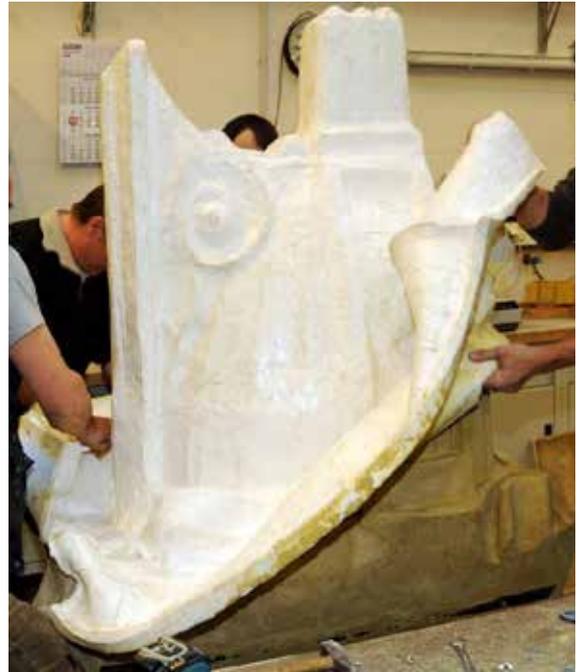
Abb. 6: a) Abguss der Einzelelemente in GFK¹¹-verstärkten Silikonformen, die über Gipsmodelle hergestellt wurden. b) Entformen durch Abziehen der Silikonform nach Demontage der GFK-Tragschale.

Die Herstellung der Bildhauerbetonbauteile erfolgte nach dem dargestellten Bildablauf (Abb. 6 bis Abb. 8). Nach dem Einwiegen jeder bauelementbezogenen Rezeptur wurde nach dem Mischvorgang die Bildhauerbetonmischung in die Silikonform eingefüllt (Abb. 6 a). Nach 24 Stunden wurde die GFK-Hilfsschale entfernt, die Form gewendet und die Silikonform abgezogen (Abb. 6 b).

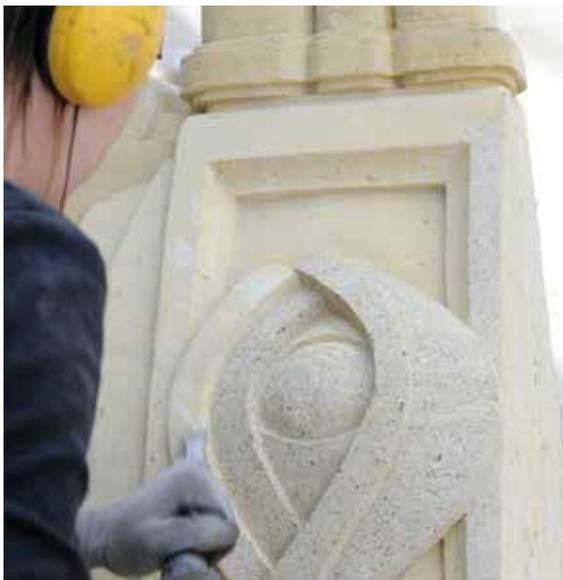
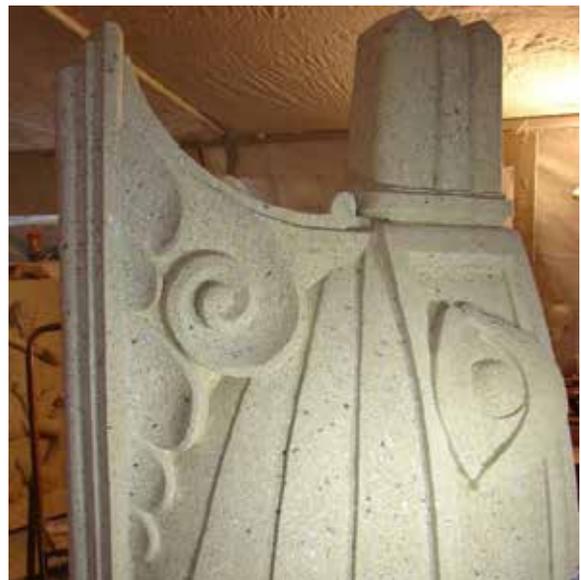
Abb. 7: Einsatz von Steinmetztechniken: Spitzern, Bossieren, Scharrieren, Schleifen zur Erzielung der Natursteinanmutung.

Die entformten größten Gusskörper wiesen ein geplantes Volumen von 1 bis 1,5 m³ auf, somit haben diese eine Masse von etwa 2,5 t. Abbildung 7 zeigt, wie die mit einer dünnen Zementschleierhaut überzogenen Betonteile vor der Montage in der Werkstatt mit Steinmetztechniken die gewünschte Oberflächentextur erhielten. Hierzu wurden alle bekannten Steinmetztechniken zur Oberflächenbearbeitung angewendet. Wobei sich bei der Bearbeitung des „Bildhauerbetons“ zeigte, dass dieser vorzugsweise vor dem 28. Tag zu bearbeiten ist, da die Festigkeit und Härte des Materials sich im Ablauf der Zeit, wie erwartet, steigerte. Die fertig bearbeiteten Einzelelemente wurden wie in Abbildung 8 dargestellt zum Charlottenburger Tor transportiert und dort am gemauerten Rohbau der Kandelaber montiert. Abschließend wurden die umlaufenden Passstücke aus Ettringer Tuffstein angesetzt und die Fugen mit farblich abgestimmten Mörteln verschlossen. Abschließend zeigt die Detailaufnahme

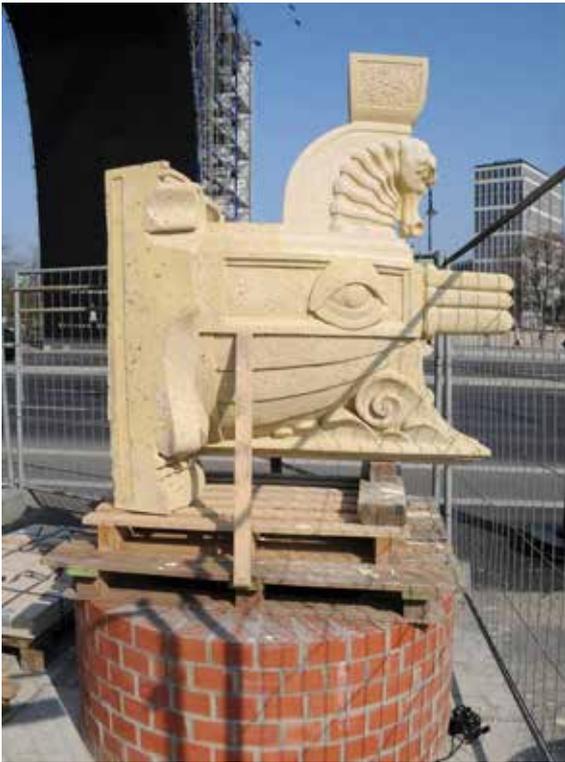
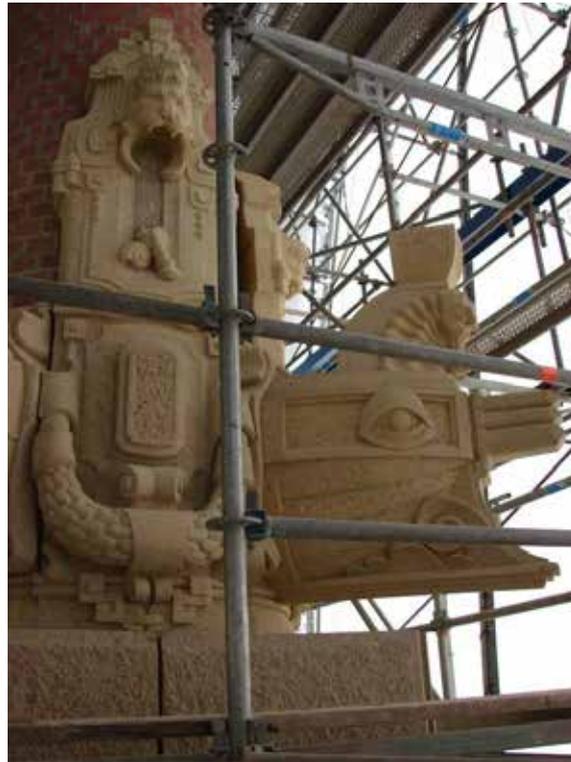
Abb. 8: Zusammenfügen der Einzelelemente Laterne, Seepferdchenkopf und Galeerenrumpf und anschließende Montage auf dem Postament mit rückwärtiger Verankerung im Mauerwerk über Gewindeanker.

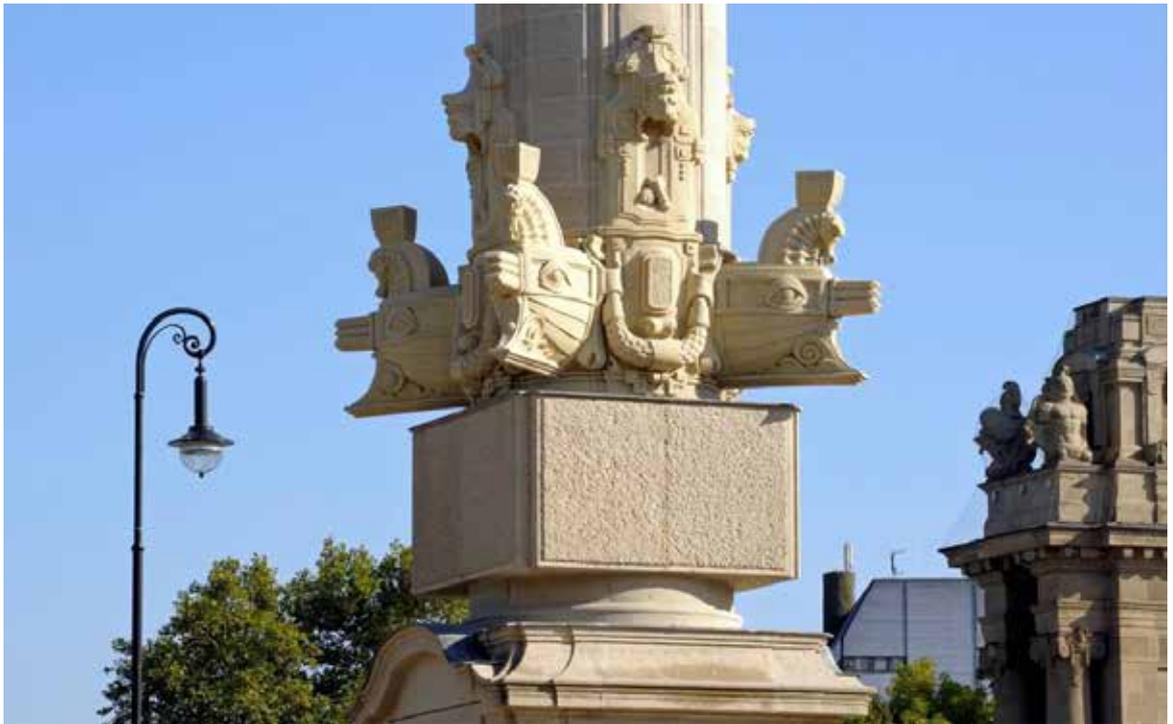
Abb. 9: Fertiggestelltes Ensemble der Kandelaber des Charlottenburger Tors im Jahr 2009 aus steinmetztechnisch bearbeitetem Bildhauerbeton in direkter Verbindung mit Ettringer Tuffstein.

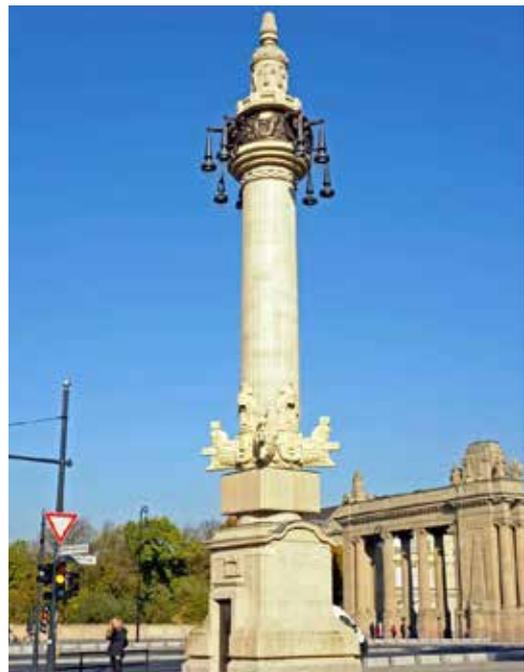
Abb. 10: Fertiggestellter Kandelaber des Charlottenburger Tors im Jahr 2010 - Bildhauerbeton in direkter Verbindung mit Ettringer Tuffstein.

der letzten Jahre bereits mit erheblicher „Patinabildung“ auffällt, weisen die Betonelemente lediglich einige Wasserablaufbahnen mit fast unveränderter Farbigekeit auf. Der umgebende Ettringer Tuffstein ist hingegen deutlich nachgedunkelt.

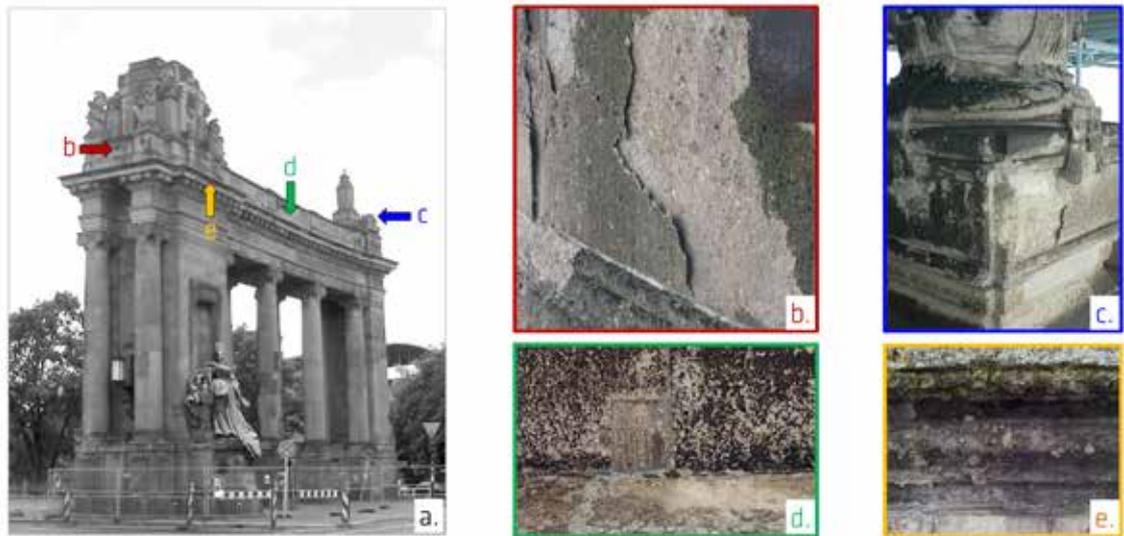
Abb. 1: Nordflügel des Charlottenburger Tors mit der Statue von Sophie Charlotte (1668 – 1705), Königin von Preußen, © Restaurator Stefan Grell.

a. Übersichtsbild zur Einordnung der Detailabbildungen, b. Schalenbildung im Attikabereich, c. Schalenbildung und partielle Rückwitterung im Attikabereich, d. Partielle Rückwitterung und biogener Befall im Attikabereich bzw. auf Simsobenseite, e. Krustenbildung und partielle Abplatzungen auf Simsunterseite.

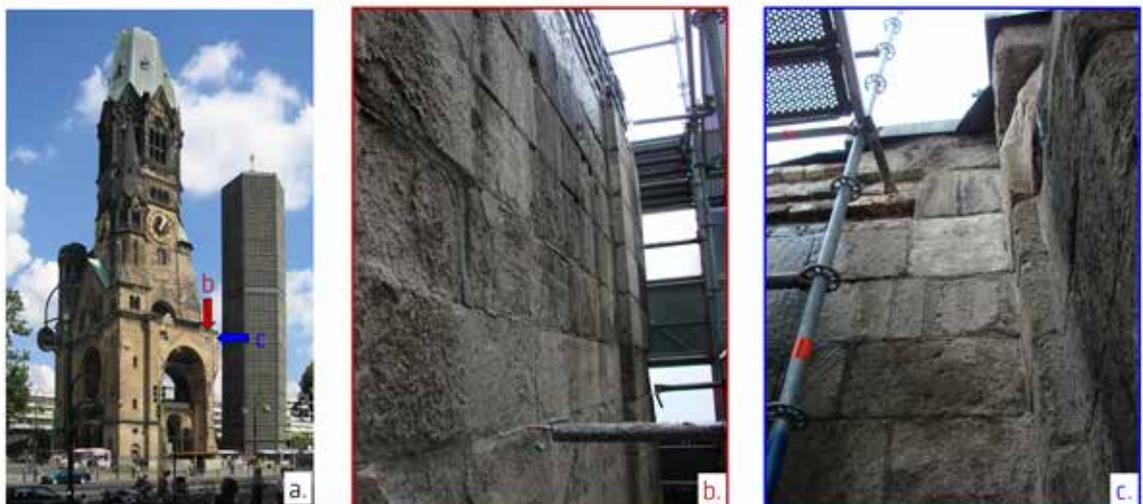
Abb. 2: Süd/Ost-Ansicht der Turmruine der Kaiser-Wilhelm-Gedächtniskirche, © LDA Berlin.

a. Übersichtsbild zur Einordnung der Detailabbildungen, b. abgelöste Schalen an der Südfassade. c. abgelöste Schale im Bereich der Süd-Ost-Ecke.

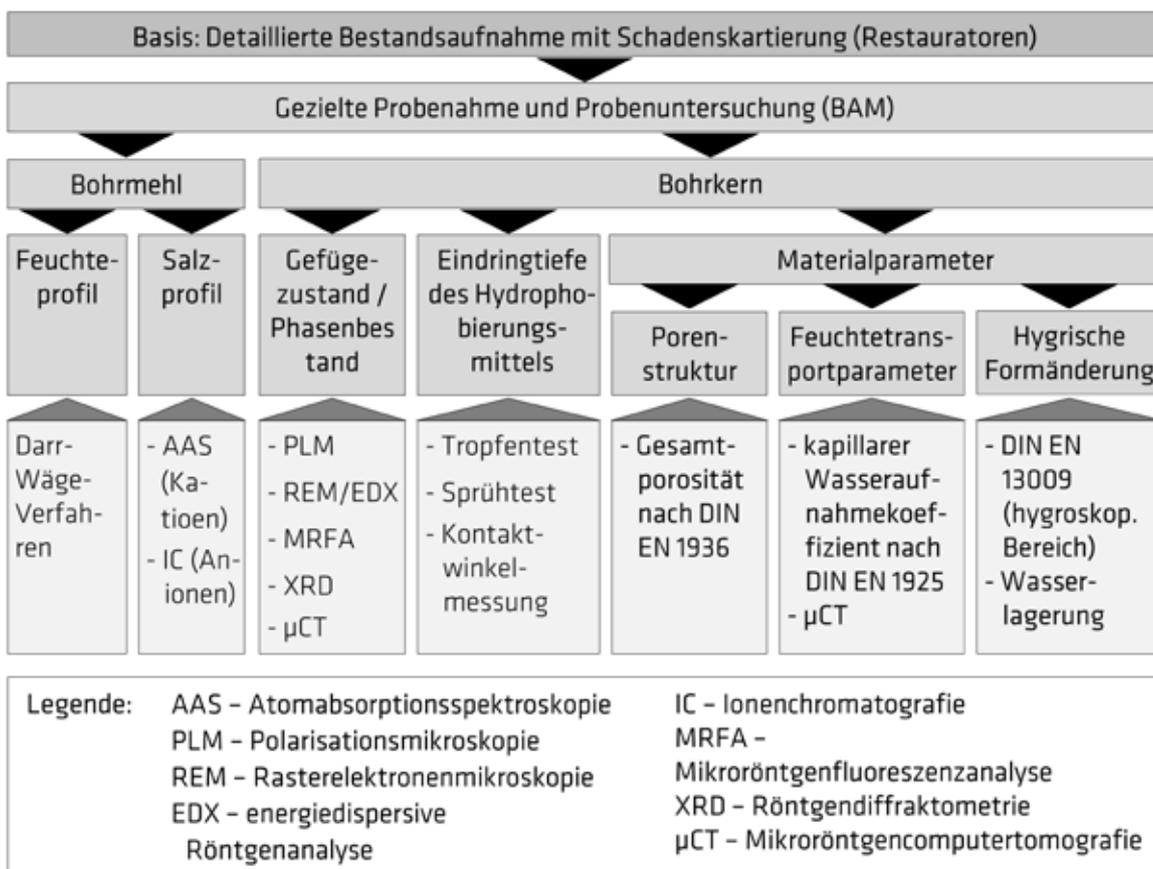
Abb. 3: Untersuchungsprogramm und Methoden zur Klärung der Rolle der Hydrophobierung bei der Schalenbildung.

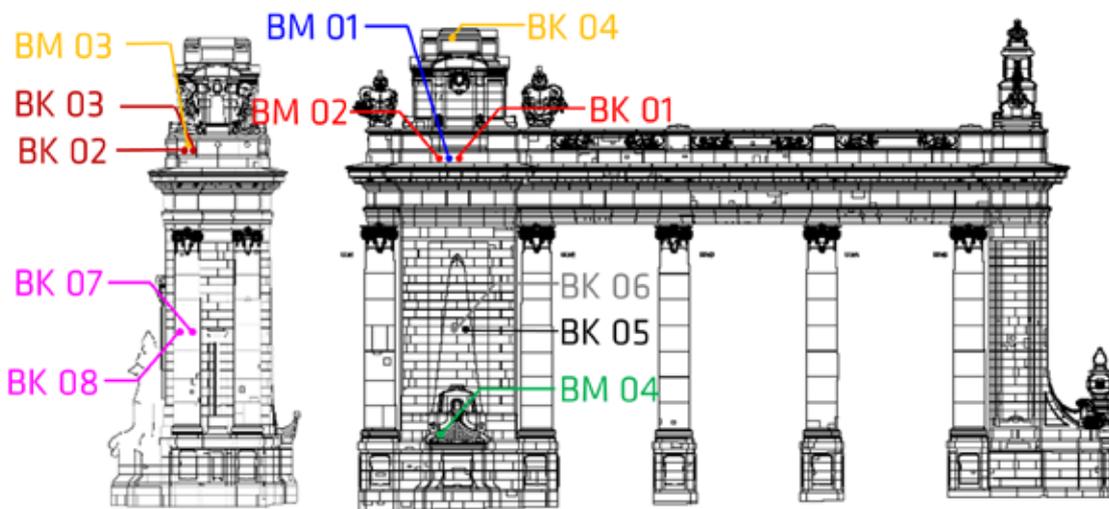
Abb. 4: Entnahmeorte der Bohrmehlproben und Bohrkernproben in verschiedenartig exponierten und geschädigten Fassadenbereichen am Südflügel des Charlottenburger Tors.

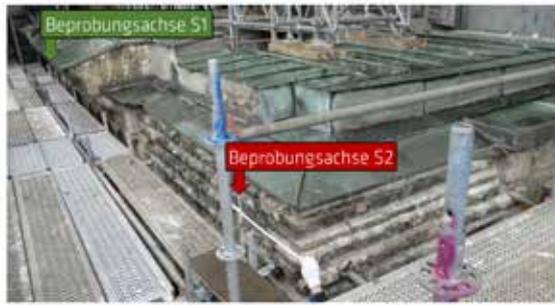
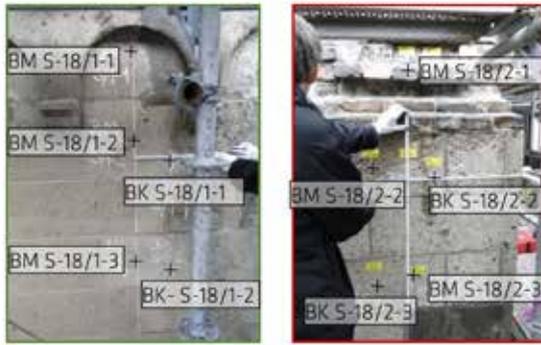
a. Übersichtsbild mit Beprobungsachsen

b. Entnahmeorte bei Beprobungsachsen

Abb. 5: Entnahmeorte der Bohrmehlproben und Bohrkern in verschiedenartig exponierten und geschädigten Fassadenbereichen bei der Süd-Ost-Ecke der Turmruine der Kaiser-Wilhelm-Gedächtniskirche.

Das Problem der Schalenbildung wird nachfolgend exemplarisch vor allem an den beiden vertikalen Beprobungsachsen S1 und S2 an der Süd-Ost-Ecke im Fassadenbereich unmittelbar unter dem Gesims thematisiert. Die Abbildung 5 zeigt in diesem Kontext, dass der Fassadenbereich bei der Achse S2 aufgrund der geringeren Auskrägung des Gesimses und der Blechabdeckung stärker feuchtebeansprucht wird als der bei der Achse S1. Dies hat, wie in Abbildung 5 erkennbar, eine erhöhte Verwitterung und Schalenbildung der Sichtfläche des Tuffsteins zur Folge.

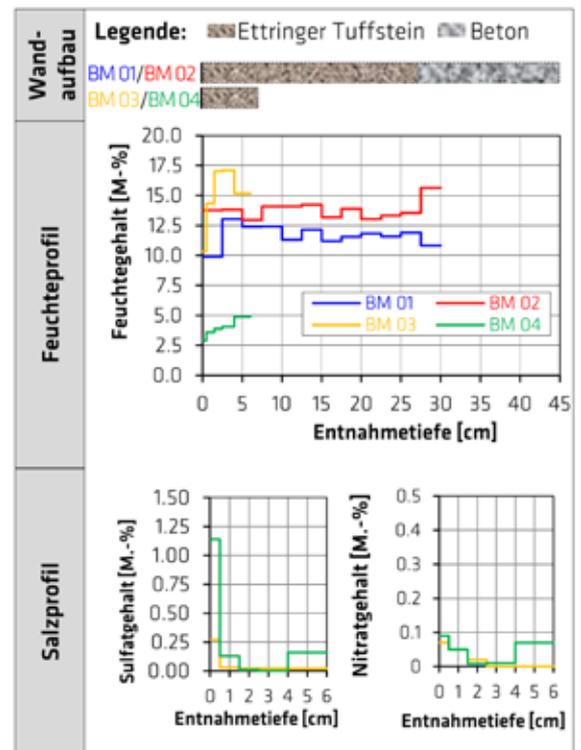
Abb. 6: An Bohrmehlproben des Charlottenburger Tors ermittelte Feuchte- und Salzprofile.

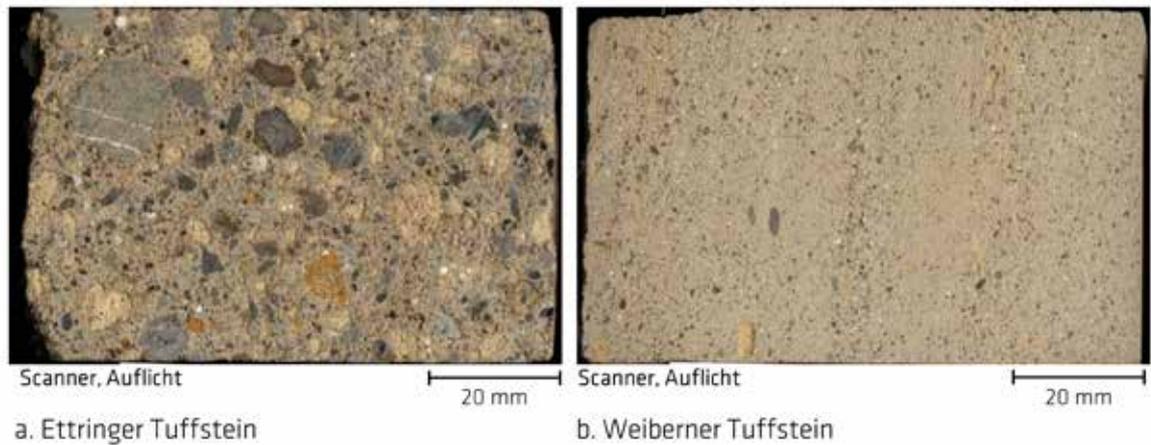
Abb. 8: Gefügestand der verbauten Tuffsteinarten.

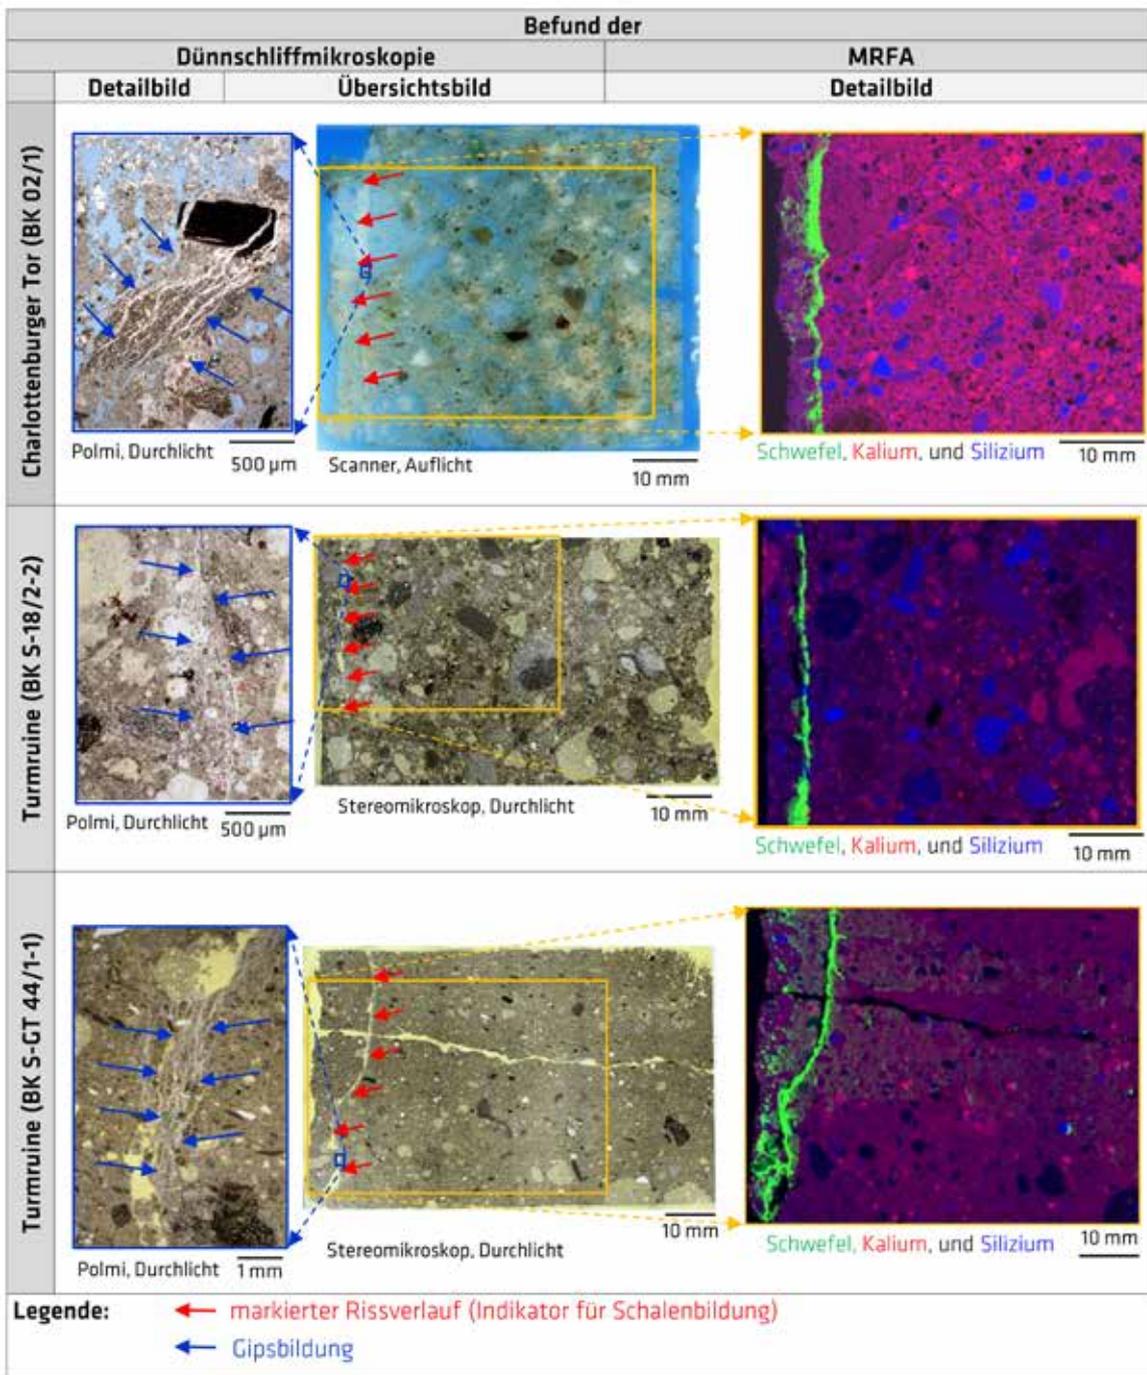
Abb. 9: Ergebnis der Dünnschliffuntersuchung ausgewählter Bohrkernbeider Bauwerke.

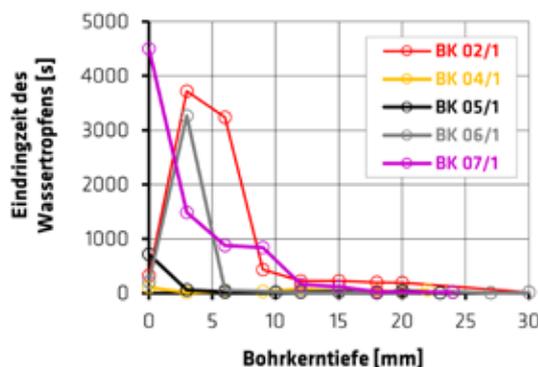
Abb. 10: Auf der Mantelfläche von Bohrkernen mittels Tropfentest ermittelte Eindringtiefe und Wirksamkeit des Hydrophobierungsmittels beim Charlottenburger Tor.

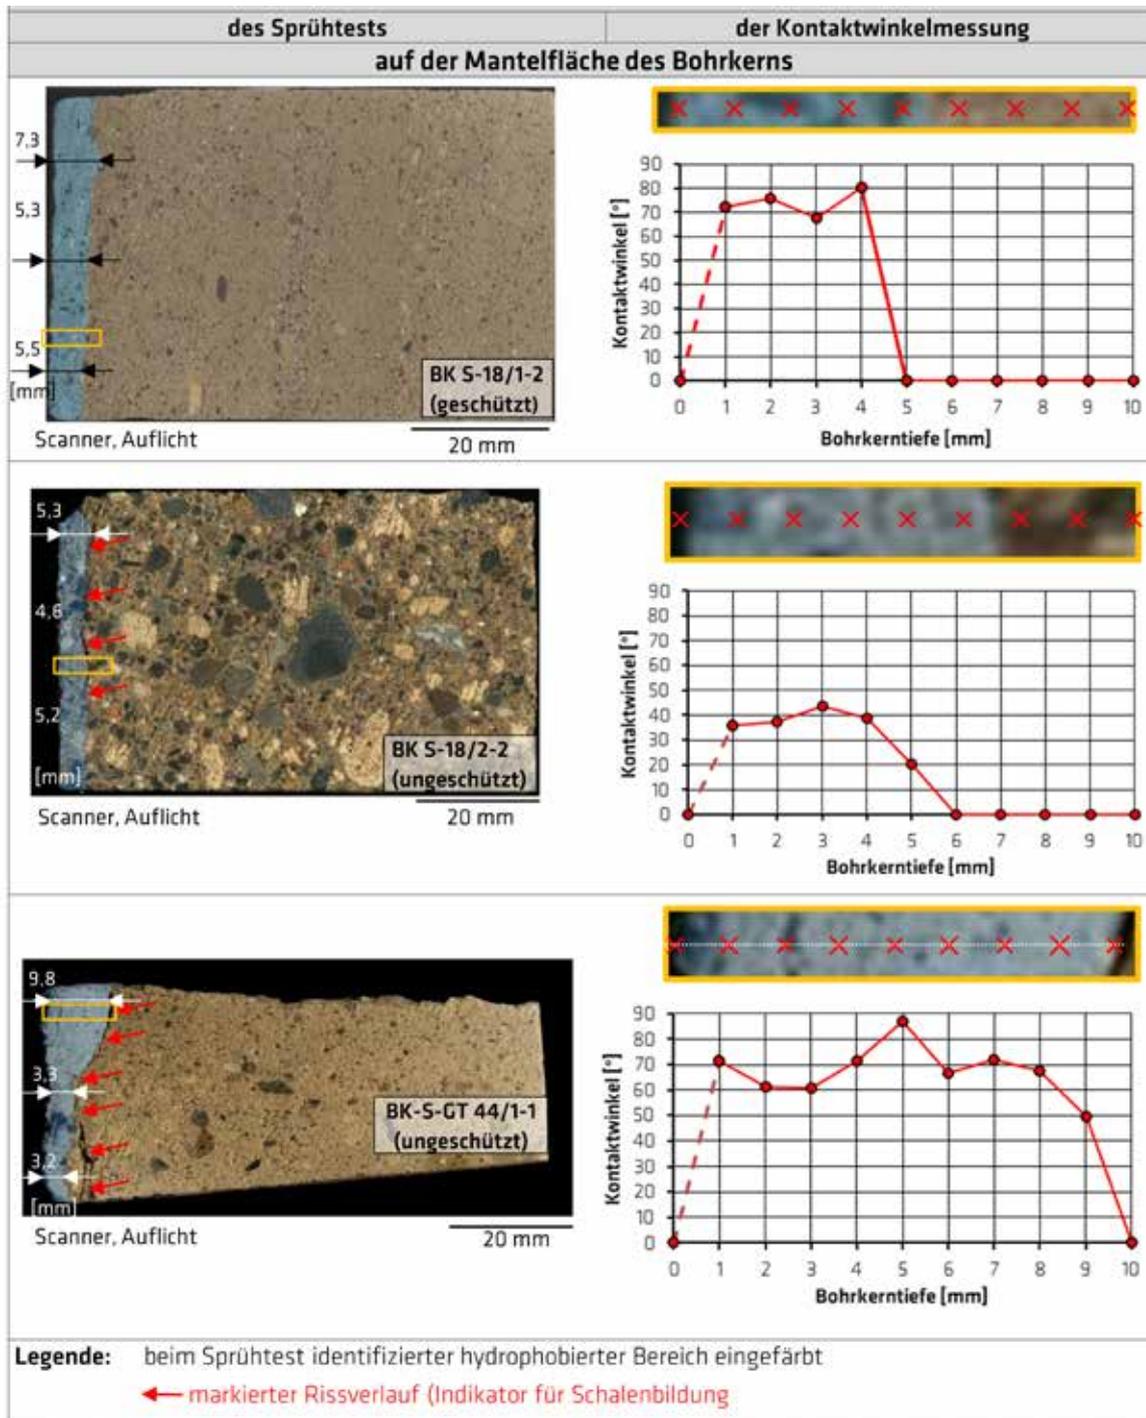
Abb. 11: Eindringtiefe und Wirksamkeit des Hydrophobierungsmittels bei den Bohrkernen BK S-18/1-2 (geschützter Fassadenbereich) sowie BK S-18/2-2 und BK-S-GT 44/1-1 (ungeschützter Fassadenbereich) der Turmruine.

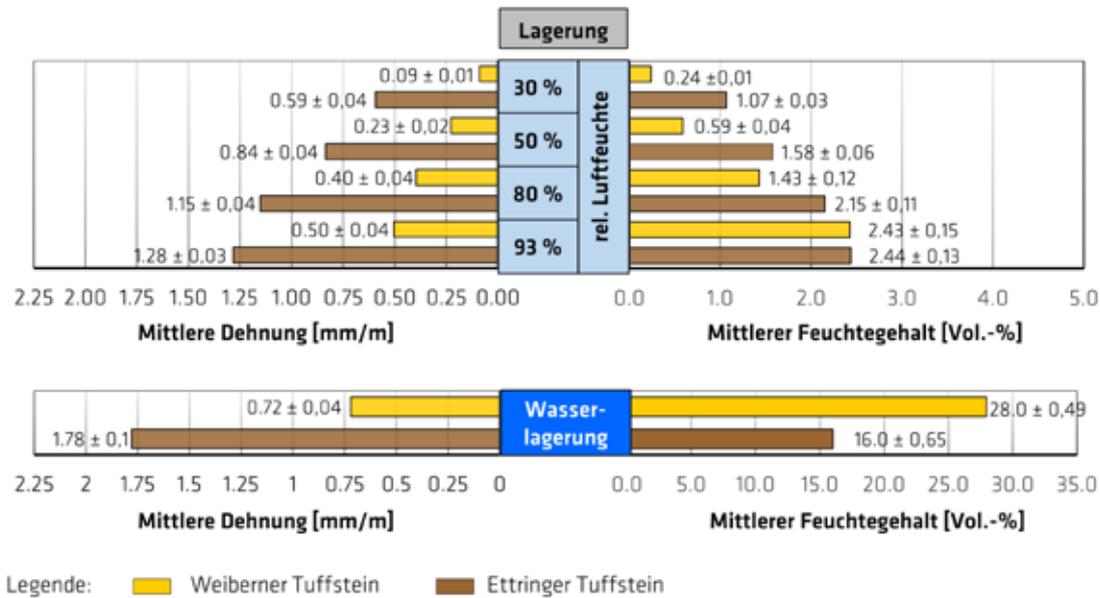
Abb. 13: Hygrische Dehnung verbauter Tuffsteine (ohne Hydrophobierung) bei definierter Feuchtelagerung bei einer Temperatur von $(20 \pm 2)^\circ\text{C}$ und stationären Verhältnissen.

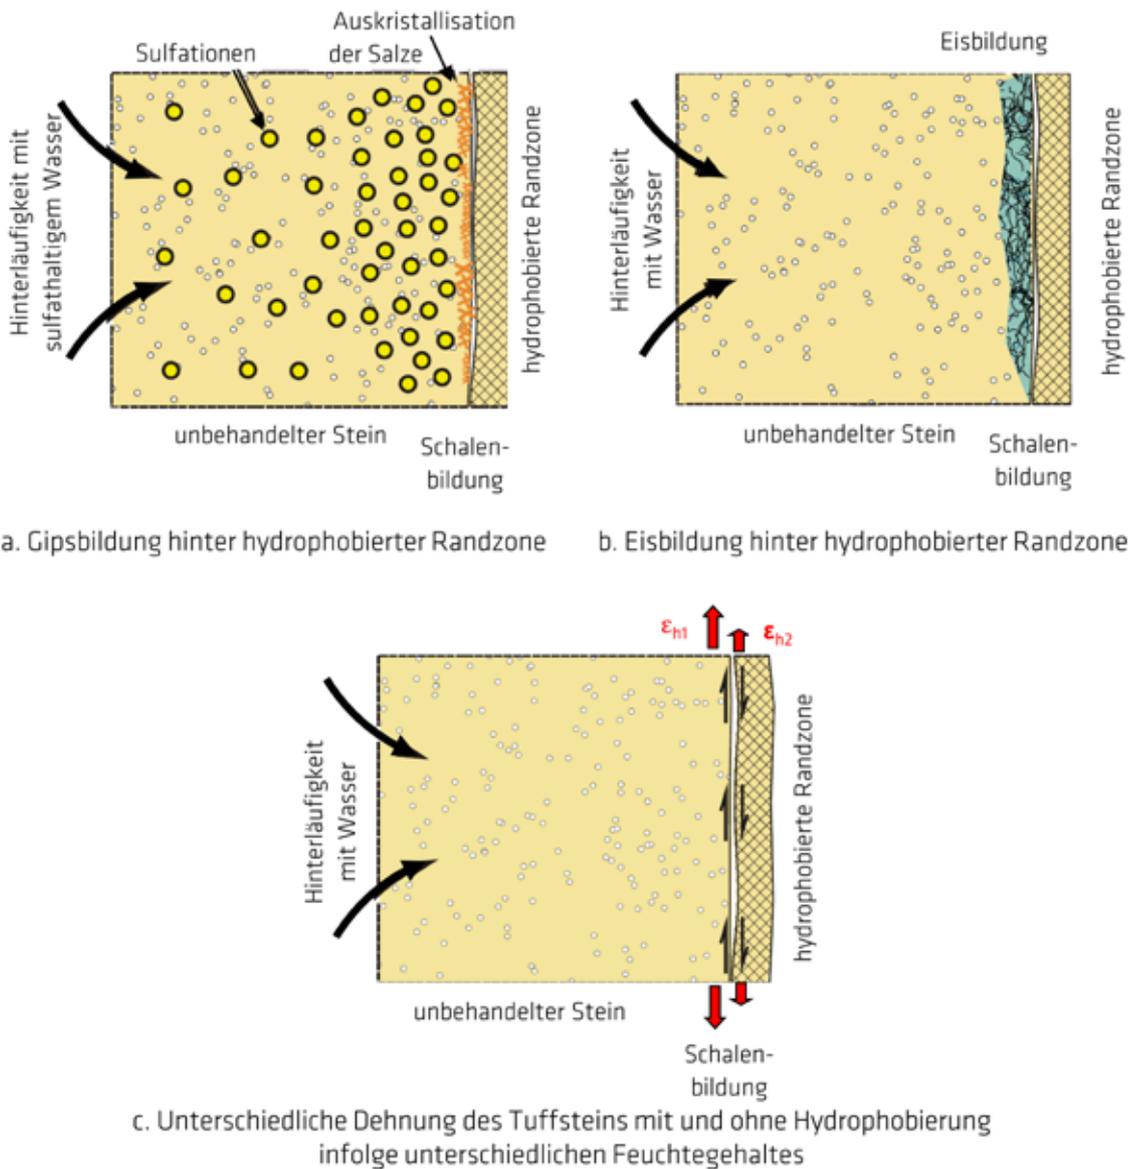
Abb. 14: Schadensmechanismen bei der Schalenbildung von hydrophobiertem Tuffstein.

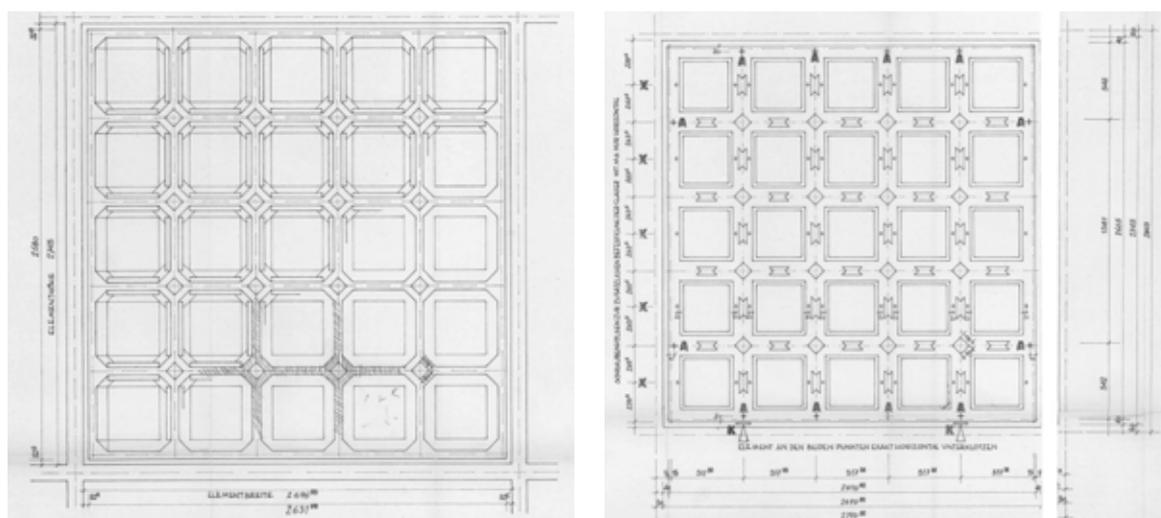
Abb. 2: Außen- und Innenansicht eines Fertigteilelements im Glockenstuhl (Bauzeitliche Planunterlagen, 8. Juli 1960, Prof. Eiermann, Plan 178).

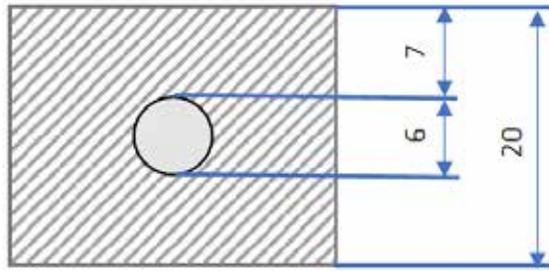
Abb. 4: Schematische Darstellung der Überdeckung der Bewehrung der Betondickglasfenster der KWG.

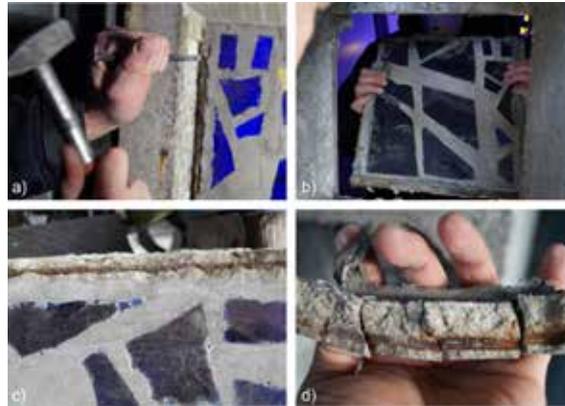
Abb. 7: Dokumentation der Entnahme der Betondickglasfenster: a) Entfernung der Kitteinbindung innenseitig, b) Ausbau des Glasfensters, c) Randbereich des Betonglasfensters mit Abplatzungen, d) Kittfuge mit anhaftendem Randbereich des Betondickglasfensters

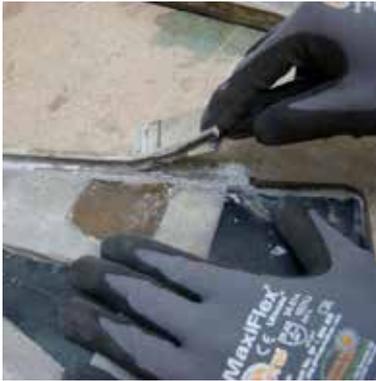
Abb. 8b: Entfernen des asbesthaltigen Kitts mit einem Spachtel und einer Drahtbürste. Anschließendes Spülen mit Wasser. Risse an der Innen- und Außenseite des Betons werden mit einem Trennschleifer geöffnet. Risse am Rand der Elemente werden ebenfalls mit einem Trennschleifer geöffnet und bearbeitet.

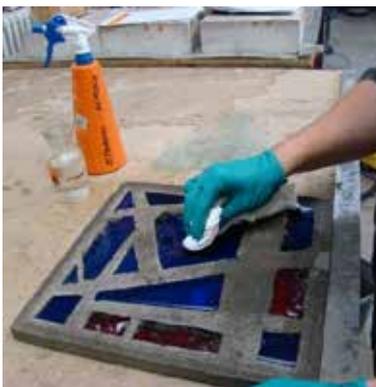
Abb. 8c: Die Dickgläser werden mit Stahlwolle und einem Wasser-Ethanol Gemisch (Mischungsverhältnis 1:1) gereinigt. Kleinere Risse und Abplatzungen der Gläser werden mit einem UV-Kleber repariert. Die Gläser werden beidseitig mit passenden Schutzfolien beklebt, um sie während des Sandstrahlens vor Beschädigungen zu schützen.

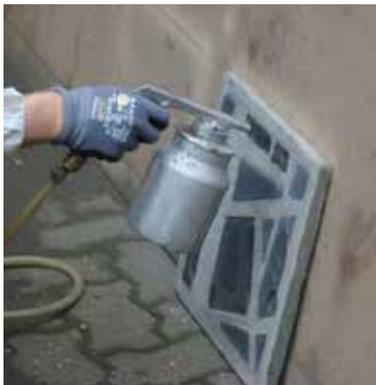
Abb. 8d: Die im Bereich der Risse oder anderen Schadstellen freiliegende Bewehrung wird durch Sandstrahlen von eventuellen Korrosionsprodukten befreit.

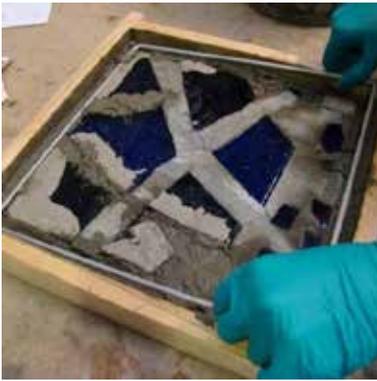
Abb. 8e: Die Farbe des Mörtels wird auf die Farbe des Betons der Innenseite angepasst. Für die Instandsetzung geschädigter Randbereiche wird eine passende Holzschalung der Fensterelemente angefertigt. Höhenunterschiede im Bereich der Dickgläser werden mit Ton ausgeglichen. Im Anschluss daran erfolgt die Reprofilierung mit einem Reprofilierungsmörtel. Nach dem Aushärten wird die Holzschalung entfernt, die äußere Oberfläche kann mit einer Stahlbürste nachbearbeitet werden, um das optische Erscheinungsbild einer verwitterten Betonoberfläche zu erzielen.

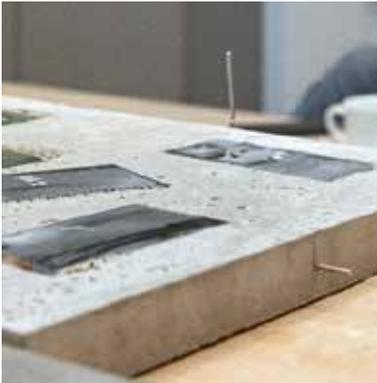
Abb. 8f: Zwei Stahldrähte werden mit der Stahlbewehrung verbunden, um eine elektrisch leitfähige Verbindung für die spätere Realkalisierung zu ermöglichen.

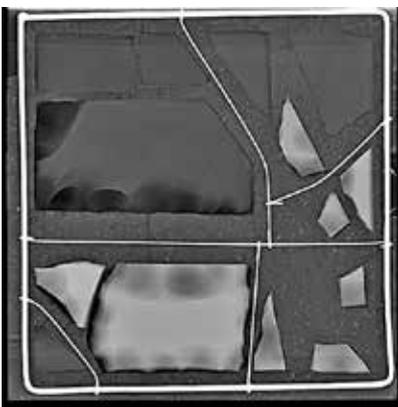
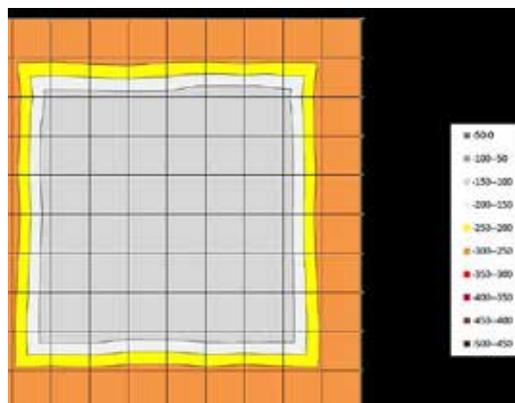
Abb. 9: Röntgenaufnahme eines Betondickglasfensters der Kaiser-Wilhelm-Gedächtniskirche (links) und gemessenes Potentialfeld (rechts).

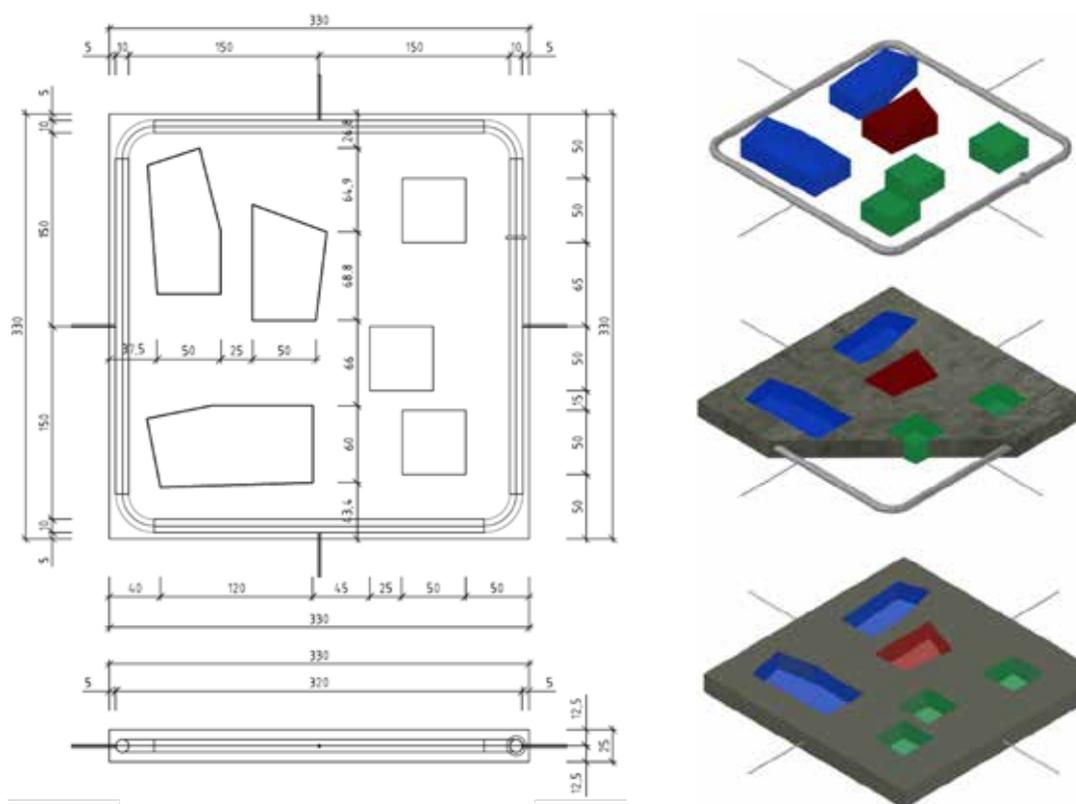
Abb. 11: Schematische Darstellung des für die Laboruntersuchungen entwickelten Referenzprobekörpers.

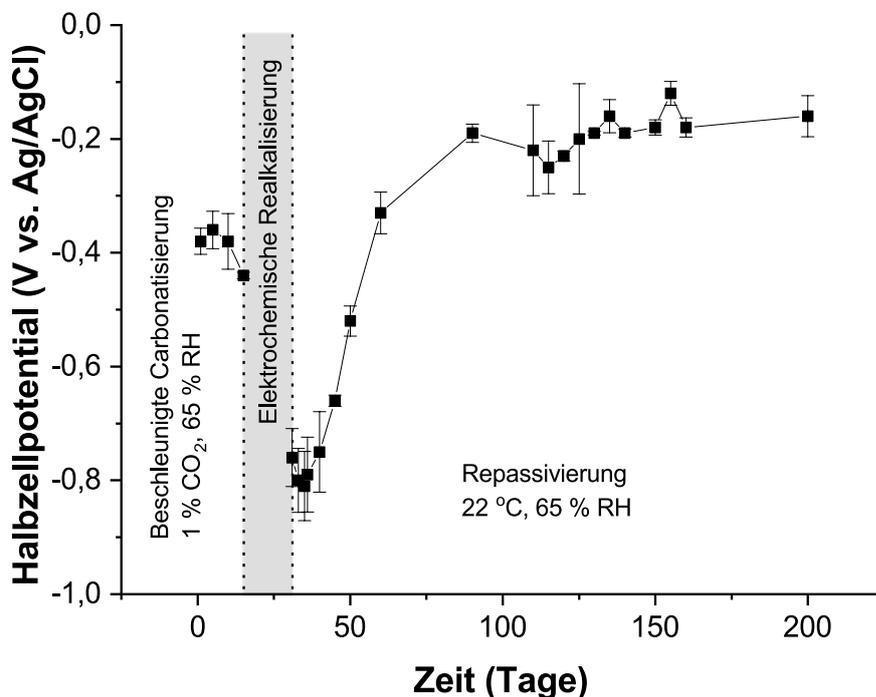
Abb. 15: Ergebnisse der an den mit Na_2CO_3 getränkter mikro-fibrillierter Zellulose versehenen Probekörpern gemessenen Halbzellpotentiale, CEM I 42,5 N²⁶.

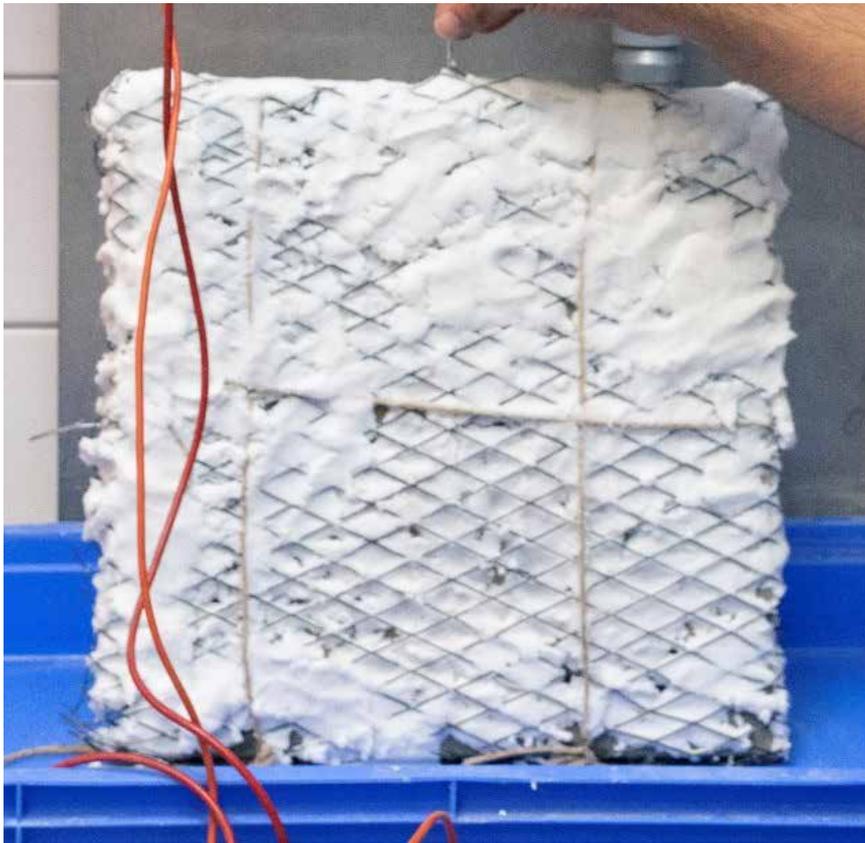
Abb. 16: Prinzipieller vertikaler Realkalisierungsaufbau mit Titangitteranode und Zellulosekompresse.

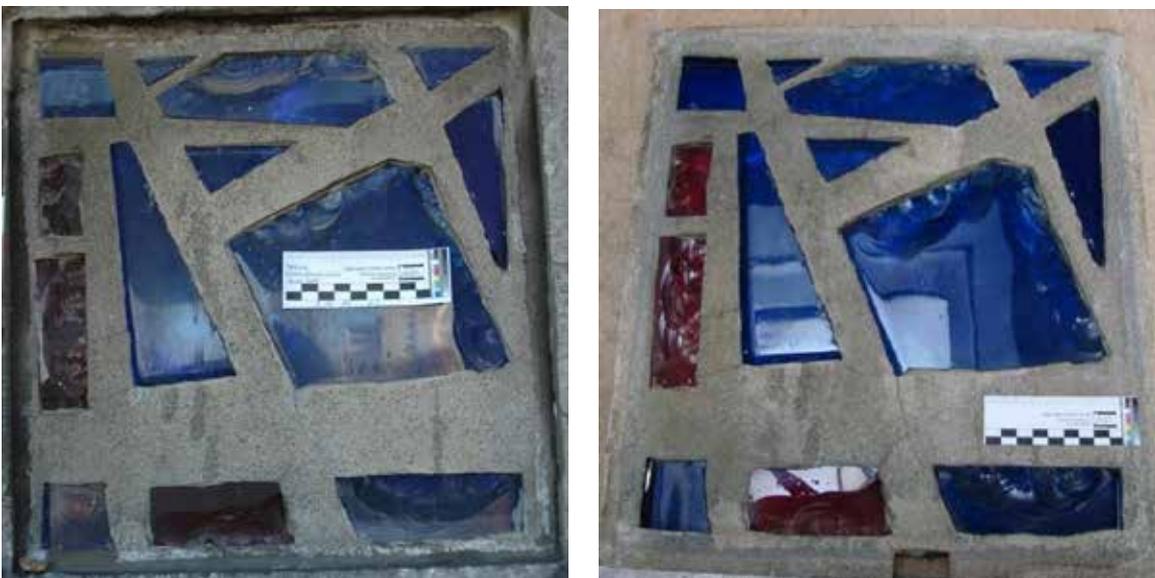
Abb. 17: Glasoberflächen vor (links) und nach Reinigung (rechts).

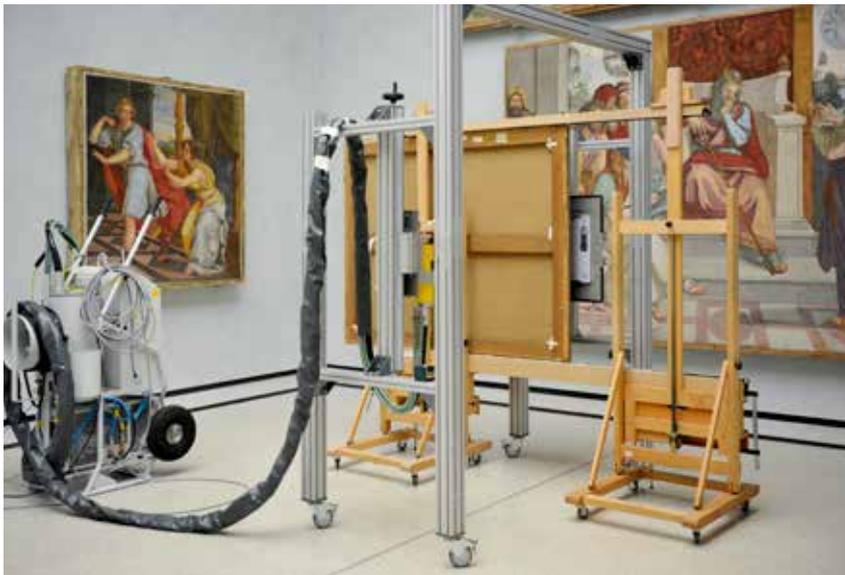
Abb. 1: Vorbereitung eines Gemäldes für die Radiographie.

Bei Speicherfolien liegt die Aufnahme schon nach drei Minuten digital vor. Die flexiblen Speicherfolien sind mit einer 0,1...0,3 mm dicken, sensitiven Schicht aus Bariumfluorid beschichtet, welches mit Europium-Atomen dotiert ist. Die Intensität der Röntgenstrahlung wird in dieser Schicht gespeichert, indem die Röntgenphotonen die Europium-Atome dazu anregen, ein Elektron freizusetzen, welches

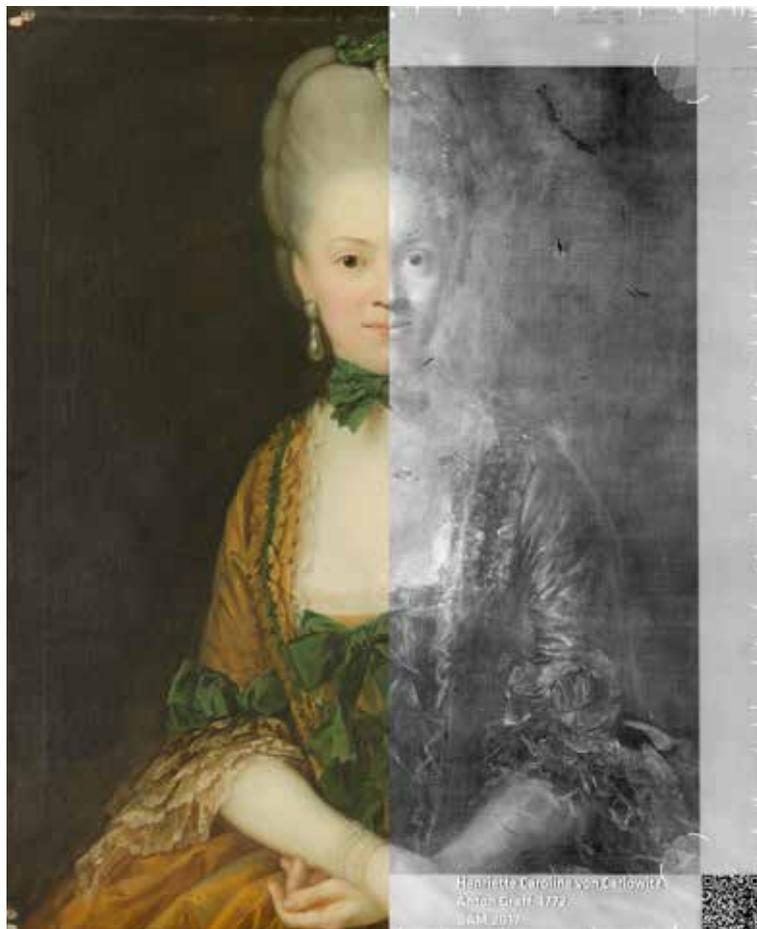
Abb. 3:

Henriette Caroline von Carlowitz,
Anton Graff, 1772,
Alte Nationalgalerie
SMB, SPK,
© Staatliche Museen
zu Berlin,
Nationalgalerie,
Schenkung
Christoph Müller,
Foto: Kerstin Krainer.
Überblendung mit korrespondie-
render Radiographie

mäldes mit der Röntgenaufnahme gewinnt man den Eindruck, dass ihre Augen in der Radiografie die Blickrichtung ändern. Tatsächlich konnten durch Mikroskopuntersuchungen und eine Infrarotreflektographie die Bildbereiche ermittelt werden, in denen der Künstler während des Malprozesses geringfügige Änderungen vorgenommen hat: durch eine leichte Drehung der Schulter, das spätere Hinzufügen ihres linken Ohrings und das Verändern der Augenform hat Henriette von Carlowitz nun eine andere Körperhaltung. Diese kleinen Korrekturen, die eine frontale Hinwendung zum Betrachter zur Folge hatten, sind erst durch die Röntgenaufnahme offensichtlich geworden. Außerdem scheint es, als verschwinde im Röntgenbild plötzlich Henriettes Lächeln. Ursache hierfür sind die verwendeten Farbstoffe in der Mundpartie, bei denen es sich um organische Farbstoffe handelt. Chemisch gesehen bestehen diese aus Kohlenstoff, Sauerstoff und Stickstoff – also Elementen mit niedriger Ordnungszahl – absorbieren die Röntgenstrahlung deshalb kaum und zeichnen sich daher auch nicht in der Röntgenaufnahme ab.

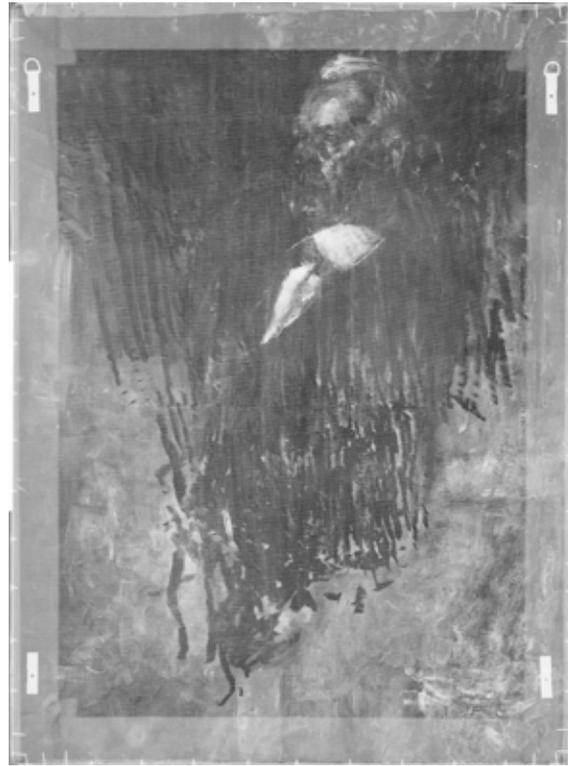
Abb. 5
Der Vater, Linda Kögel, um 1895, A II 584 zugehörige Radiographie

In der Röntgenaufnahme des 111 x 81 cm großen Gemäldes (siehe Abbildung 5) offenbarte sich, dass es auf einer wiederverwendeten Leinwand gemalt wurde. Unter der sichtbaren Malschicht kamen großflächige Abschabungen des vorhergehenden

Gemäldes zum Vorschein. Für die Gesamtaufnahme waren neun Einzelaufnahmen notwendig. Das zusammengesetzte Röntgenbild ist 1 GB groß und hat eine Auflösung von 17.766 x 24.767 Pixel.
