Physiko – mechanische Untersuchungen
des Schadensmechanismus bei Dachstuhlholzern durch
spezifische Holzschutz- und Holzflammschutzmittel

Von der Fakultät Architektur, Bauingenieurwesen und Stadtplanung der Brandenburgischen Technischen Universität Cottbus zur Erlangung des akademischen Grades eines Doktor-Ingenieurs genehmigte Dissertation

Diplom-Ingenieur Andreas Schwar

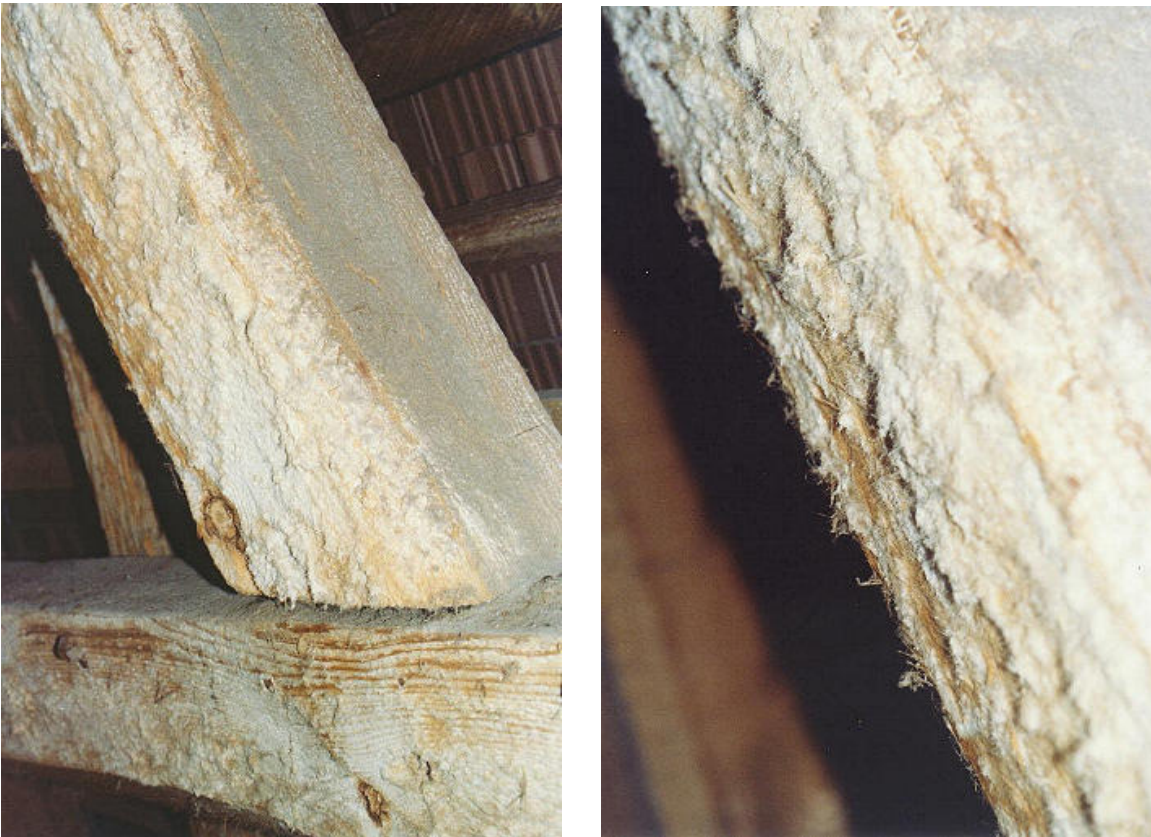
Bild 0.1 Korrosionserscheinungen (Zerfaserung der Oberfläche und Salzausblühungen) an Hölzern des Dachstuhles der Stadthalle Zerbst

Eine „Mazeration“ (<lat.>) beinhaltet hierbei (beim Holz) die Lockerung oder Auflösung des festen Zellgefüges bzw. des festen Zellverbandes im Bereich der Mittelschicht durch chemische bzw. physikalische Einwirkungen. Die Einzelzelle bleibt dagegen weitgehend erhalten. Bei starker Schädigung kommt es dadurch zum Ablösen und Herabfallen ganzer Faserbüschel.

Das Holz ist im Randbereich meist gelblich-braun verfärbt. Außerdem bilden sich auf der Oberfläche ggf. weiße Salzausblühungen. Die Tiefe der aktuellen visuell sichtbaren Schädigung beträgt einige Millimeter, in Extremfällen wurden auch Schädigungen beobachtet, welche sich in den Zentimeterbereich erstrecken.

Unter bestimmten Voraussetzungen können aber auch bei diesen Einsatzgebieten beim Holz von der Oberfläche ausgehende Schädigungen eintreten, wie (Bild 0.1 und 0.2)

- die Verfärbung (meist gelblich - braun bis braun) einer Randschicht,
- das Auffasern (faserige bis wollige Struktur), Aufweichen, jahringweise Ablösen oder das Pulverisieren der Oberfläche, verbunden mit einem Querschnittverlust sowie ggf. auch mit einer Festigkeitsminderung des Restquerschnittes,
- die Bildung von Salzausblühungen auf der Oberfläche und eine dadurch bewirkte erhöhte Holzfeuchte in den Randbereichen bei entsprechenden Umweltbedingungen.

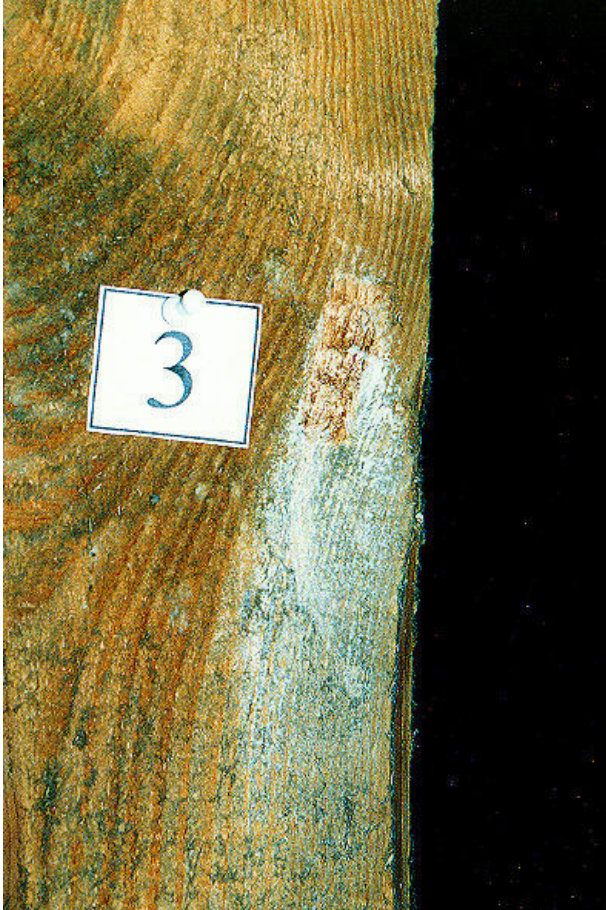
Bild 0.2 Salzausblühung an einer durch chemische Korrosion geschädigten Stuhlsäule

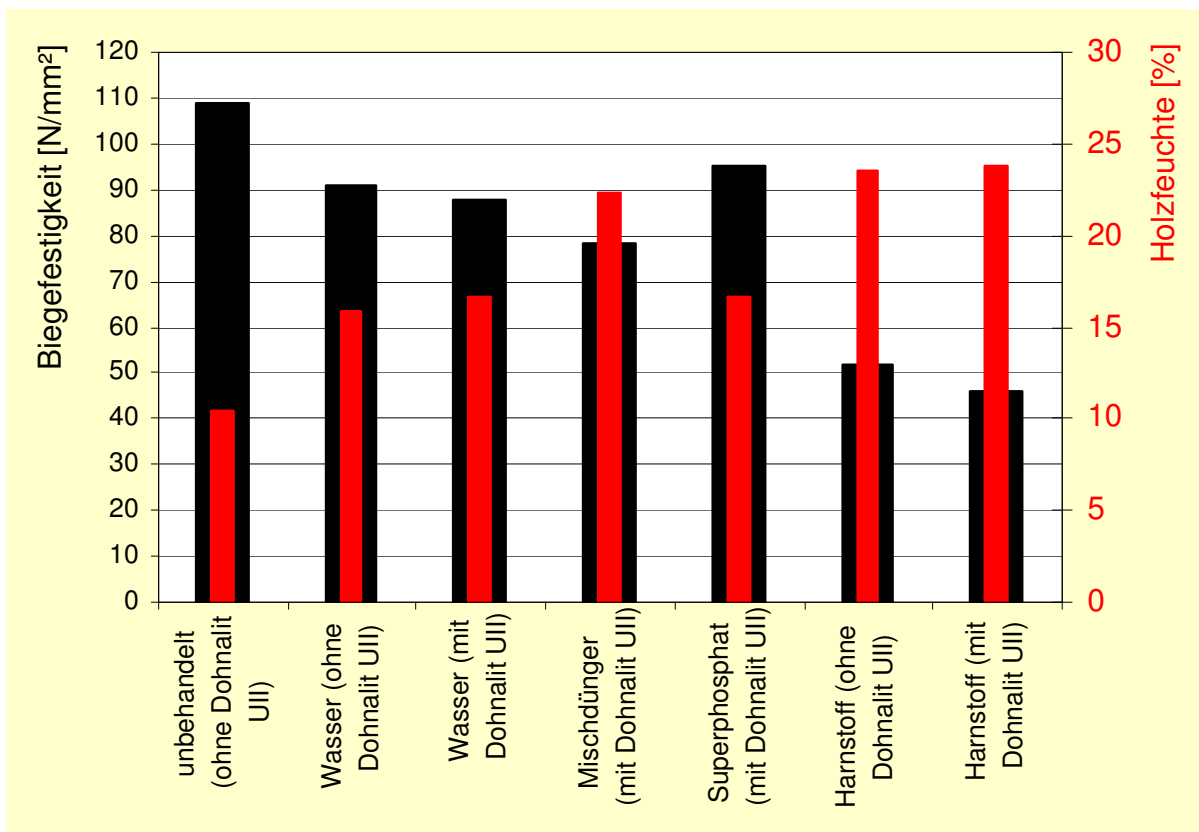
Ziel der Versuche von G. Kerner war es, das Verhalten von mit Düngesalzen beaufschlagten Hölzern bei wechselnden klimatischen Umgebungsbedingungen zu erfassen. Dazu wurden Proben einer zweijährigen Dauerwechselbelastung im Labormaßstab ausgesetzt. Bei den mit Harnstoff behandelten Proben war ein deutlicher Abfall der Biegefestigkeit zu verzeichnen, gleichzeitig stieg die Hygroskopizität stark an und es wurde ein verstärktes Quellen beobachtet. [Kerner 1984].

Diagramm 1.1 Biegefestigkeit σ_B und Holzfeuchte u zum Zeitpunkt der Festigkeitsprüfung nach Konditionierung im Normklima (65 % rel. Luftfeuchte und 20°C), nach [Kerner 1984].

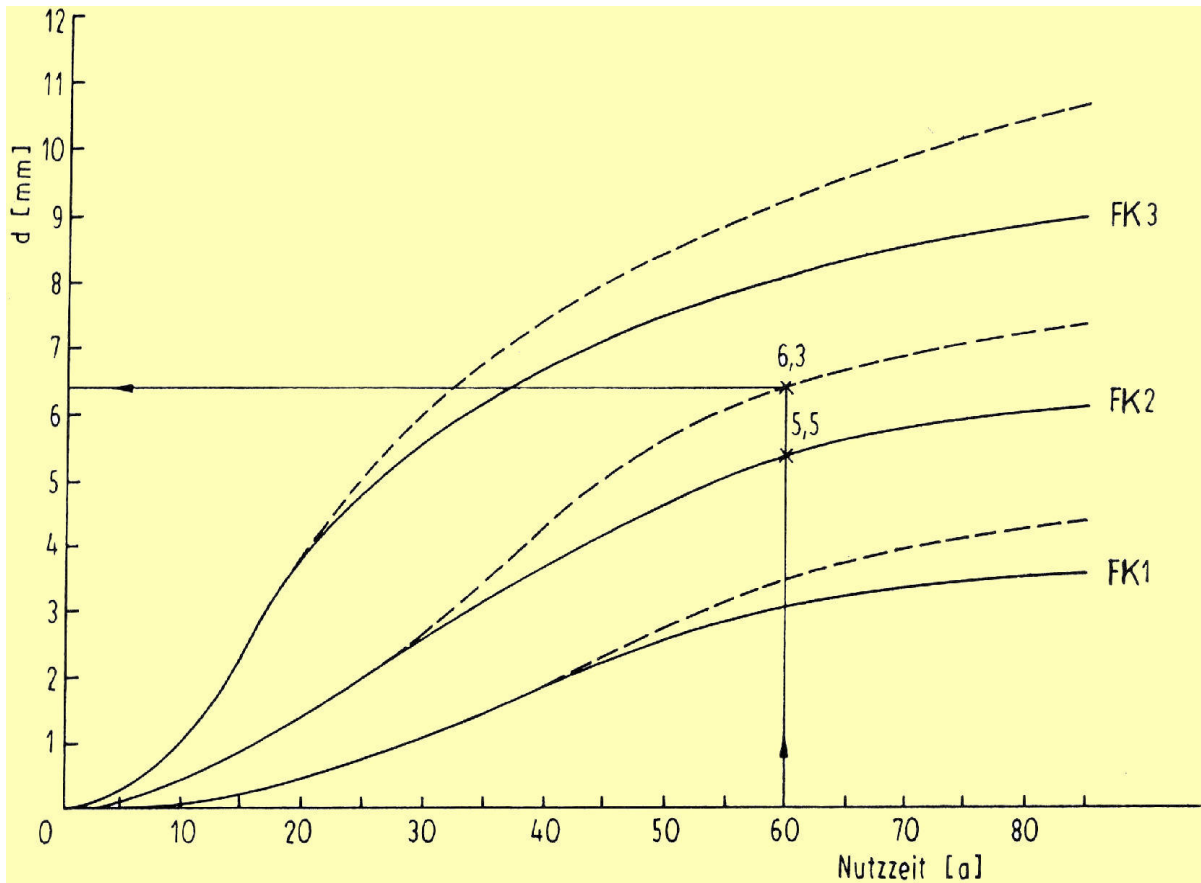
Um die Zunahme der Korrosionsschichtdicke über der Zeit quantifizieren zu können, wurde eine Vielzahl von Hölzern aus Gebäuden der Dünger- und Kaliindustrie untersucht. Die Hölzer waren jahrzehntelangen chemischen Einwirkungen ausgesetzt. [Erler 1988].

Bild 1.1 Zunahme der Korrosionsschichtdicke d im Laufe der Nutzzeit (Korrosionsrate) bei einer Salzeinwirkung und verschiedenen relativen Luftfeuchten; - - - mit wolliger Oberfläche, ----- ohne wolle Oberfläche, FK... Feuchteklasse [Erlar 1988, 1998, 2000]

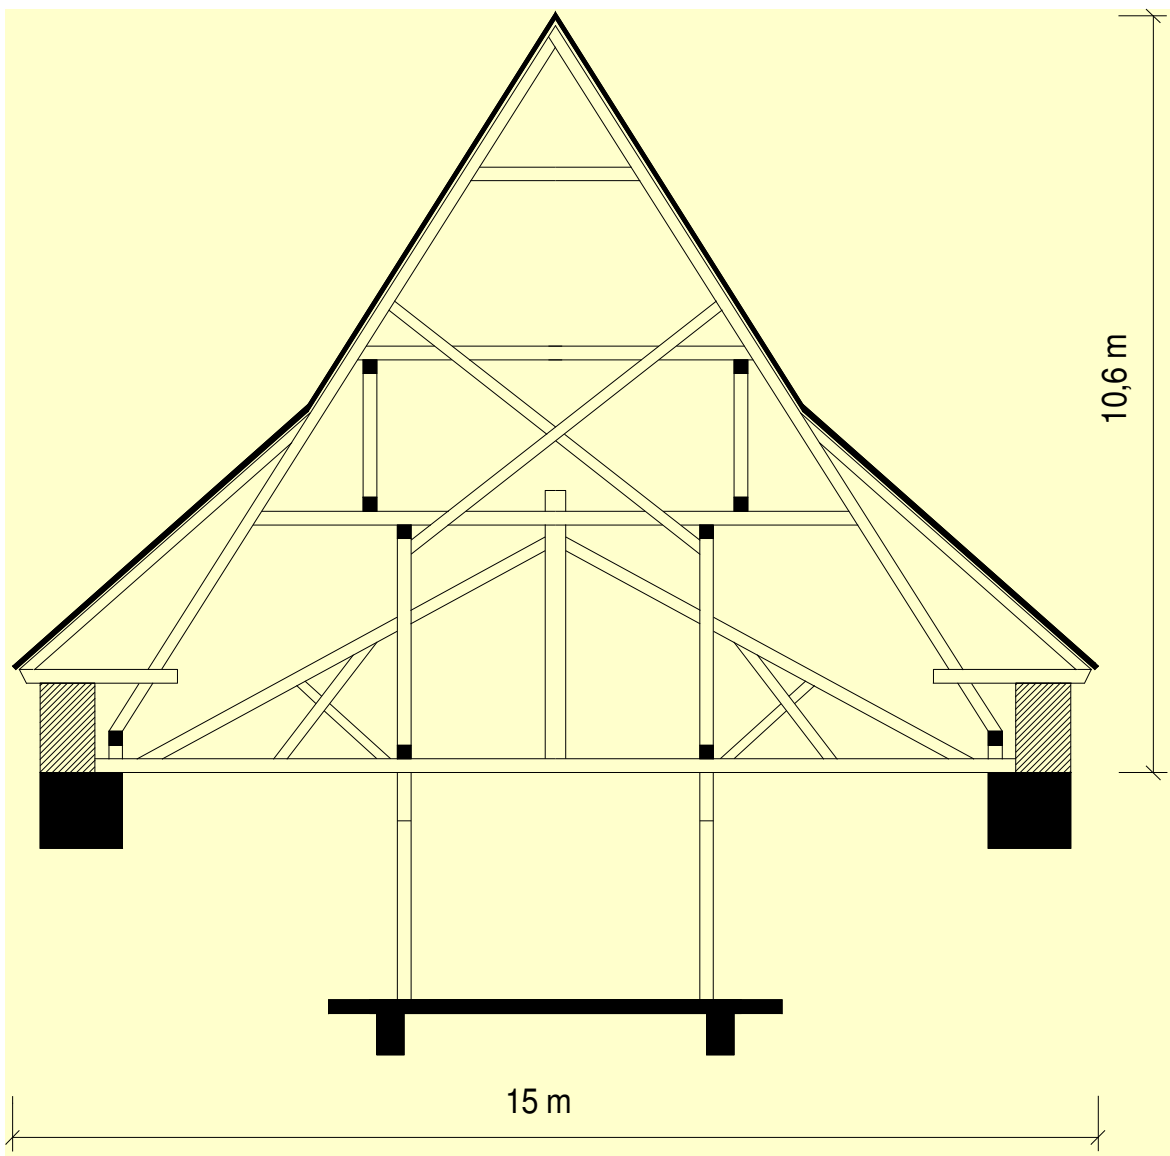
Bild 3.1 Querschnitt Dachstuhl Lutherhalle

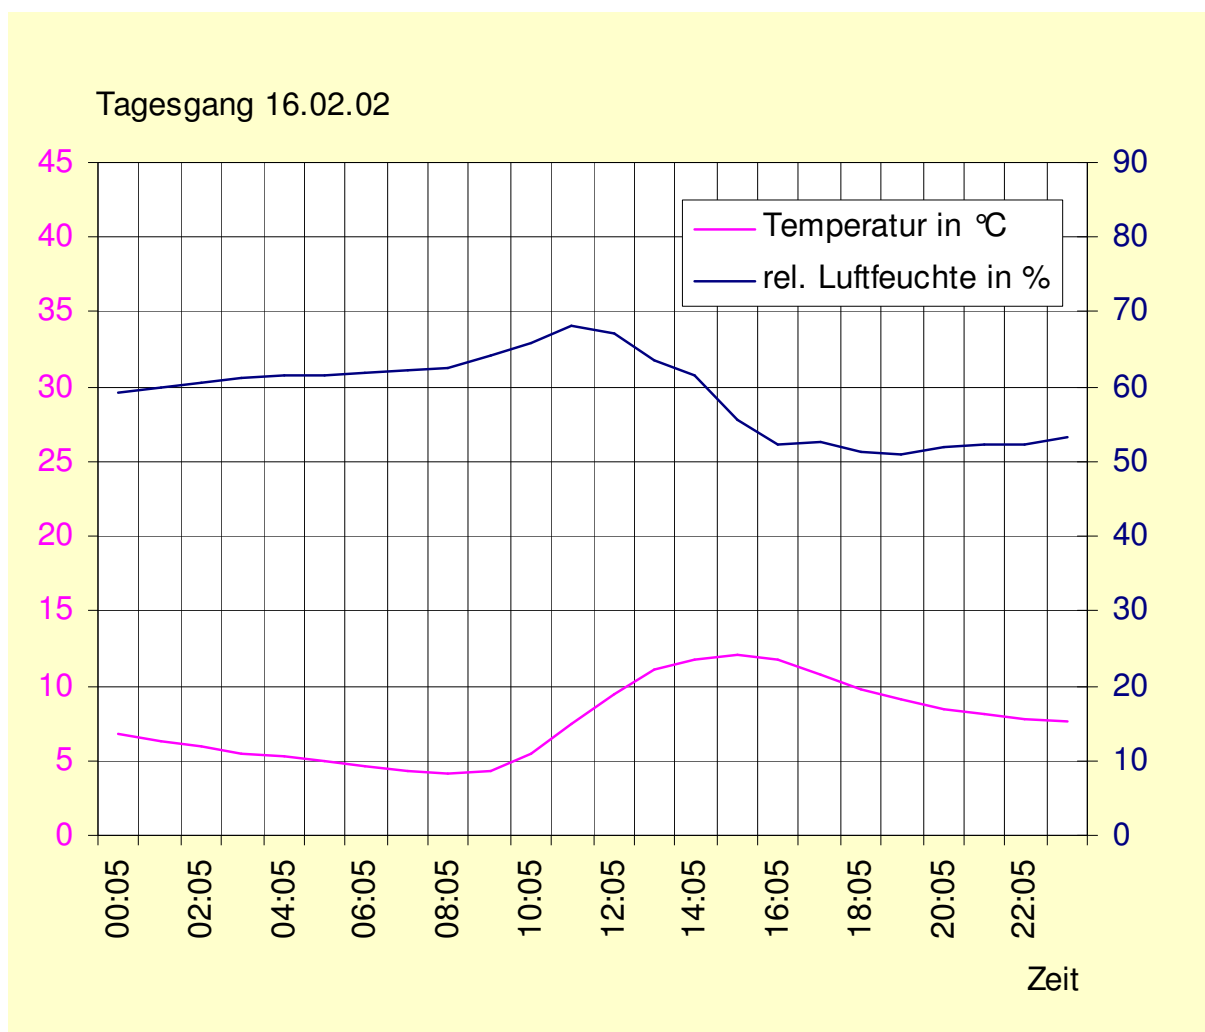
Das Diagramm 3.1 zeigt den Tagesgang für einen typischen Wintertag mit wenig Sonnenschein. Gegen 11 Uhr wird das Maximum an rel. Luftfeuchte von $\phi = 68\%$ erreicht, die Differenz zum Minimalwert beträgt 17% . Die Temperatur schwankt zwischen $\theta = 4 \dots 12\text{ °C}$. Das Temperaturmaximum wird gegen 15 Uhr erreicht.

Diagramm 3.1 Tagesgang vom 16.02.02

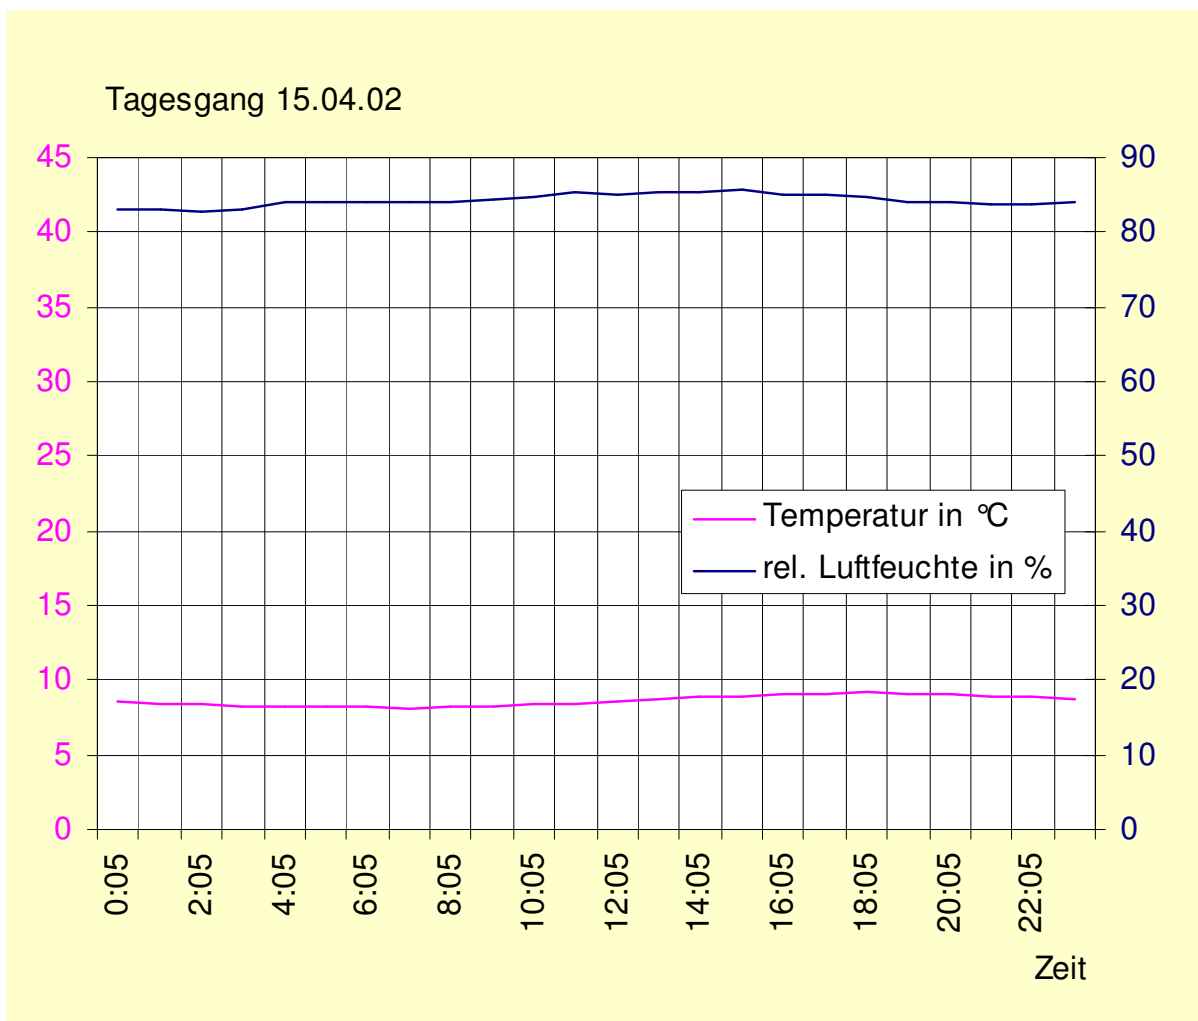
Dagegen bleiben Temperatur und rel. Luftfeuchte beim Tagesgang vom 15.04.02 nahezu konstant, (Diagramm 3.2). Die rel. Luftfeuchte bewegt sich an diesem regnerischen und trüben Tag auf einem konstant hohen Niveau von $\phi \approx 85\%$.

Diagramm 3.2 Tagesgang vom 15.04.02

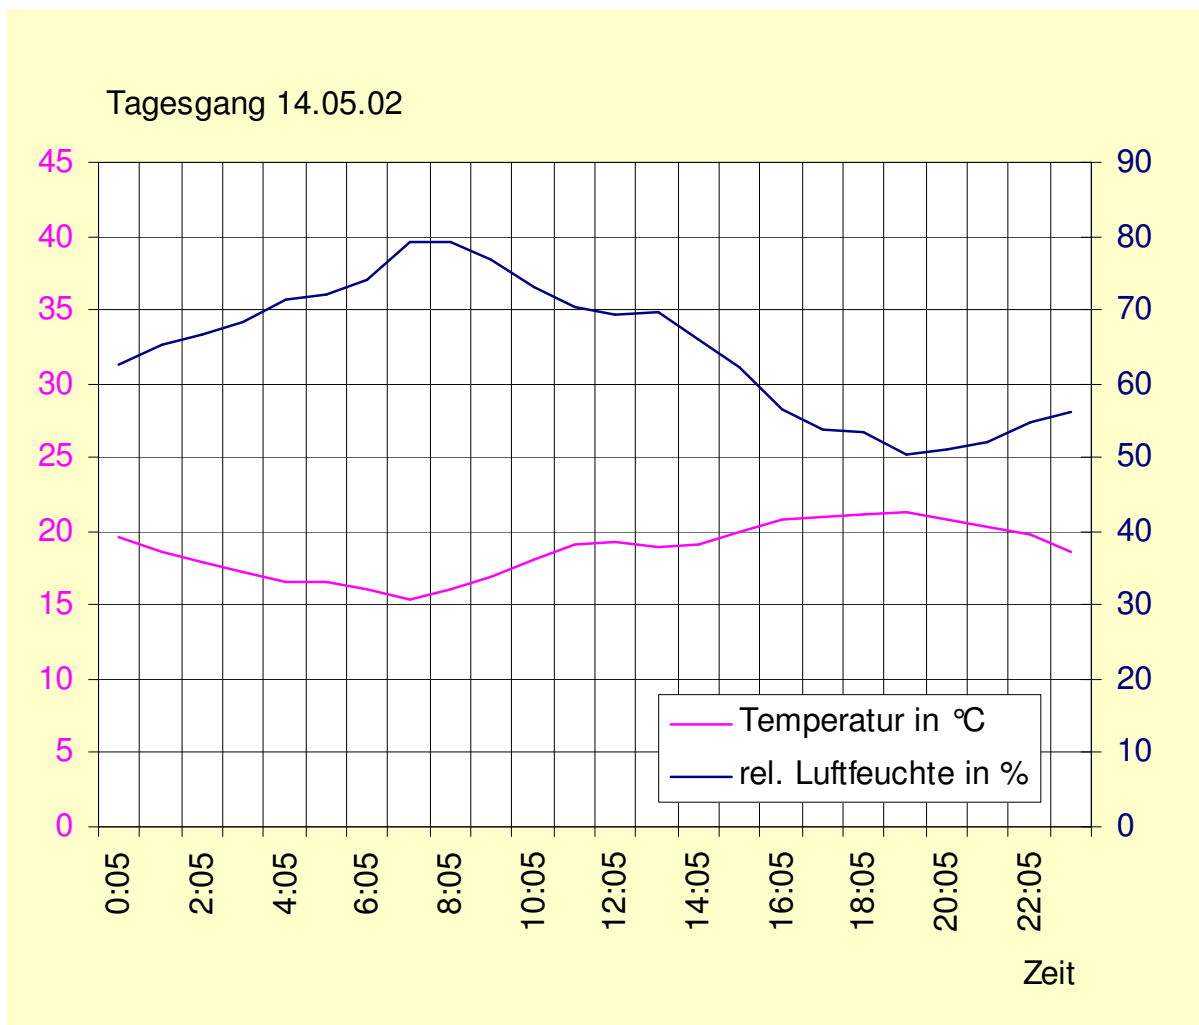
Anders beim Tagesgang vom 14.05.02, einem durchschnittlichen Frühlingstag mit Sonnenschein, (Diagramm 3.3). Das Maximum der rel. Luftfeuchte von $\phi = 79\%$ wird gegen 8.00 Uhr morgens erreicht gleichzeitig mit dem Temperaturminimum, die Differenz zum Minimalwert beträgt 29 %.

Diagramm 3.3 Tagesgang vom 14.05.02

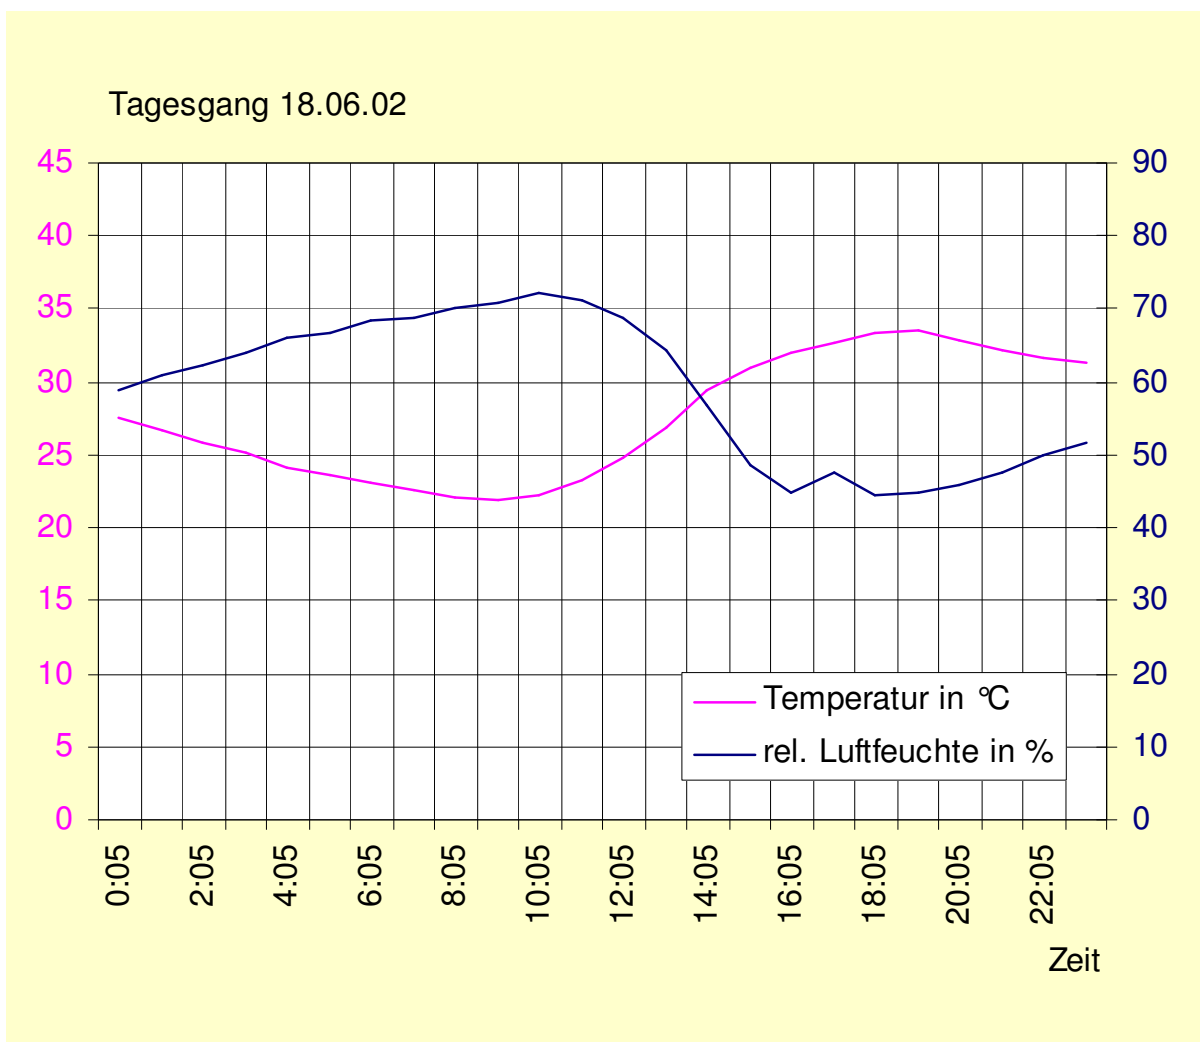
Die beiden nächsten Diagramme 3.4. und 3.5 zeigen Tagesgänge von zwei sonnenreichen und heißen Sommertagen. Die Maxima der rel. Luftfeuchten werden wieder in den Morgenstunden mit einer kleinen Phasenverschiebung zur Zeit der niedrigsten Lufttemperatur erreicht. $\Delta\phi$ beträgt hier 28 bzw. 25%

Diagramm 3.4 Tagesgang vom 18.06.02

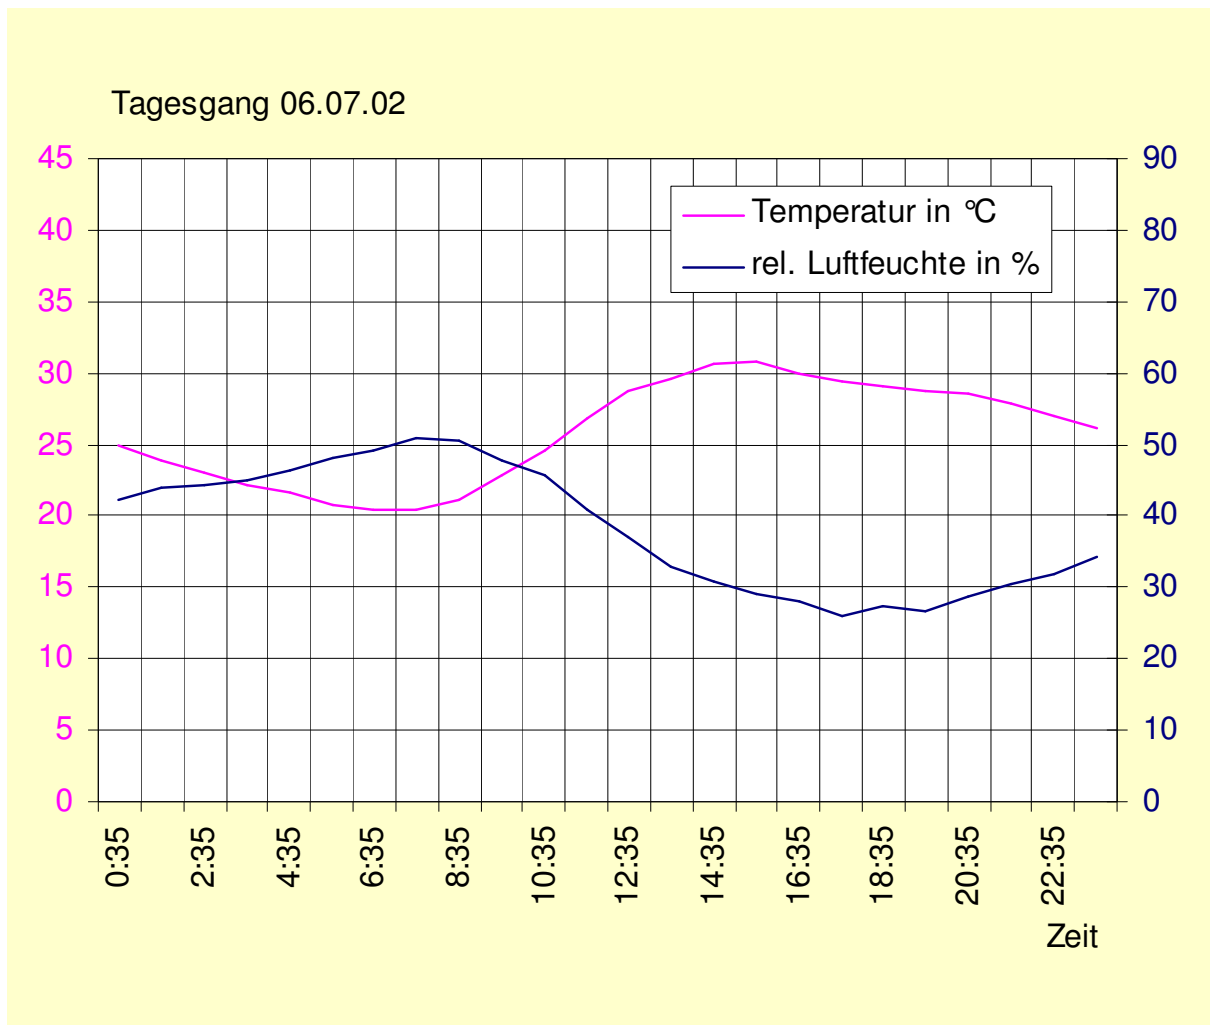
Diagramm 3.5 Tagesgang vom 06.07.02

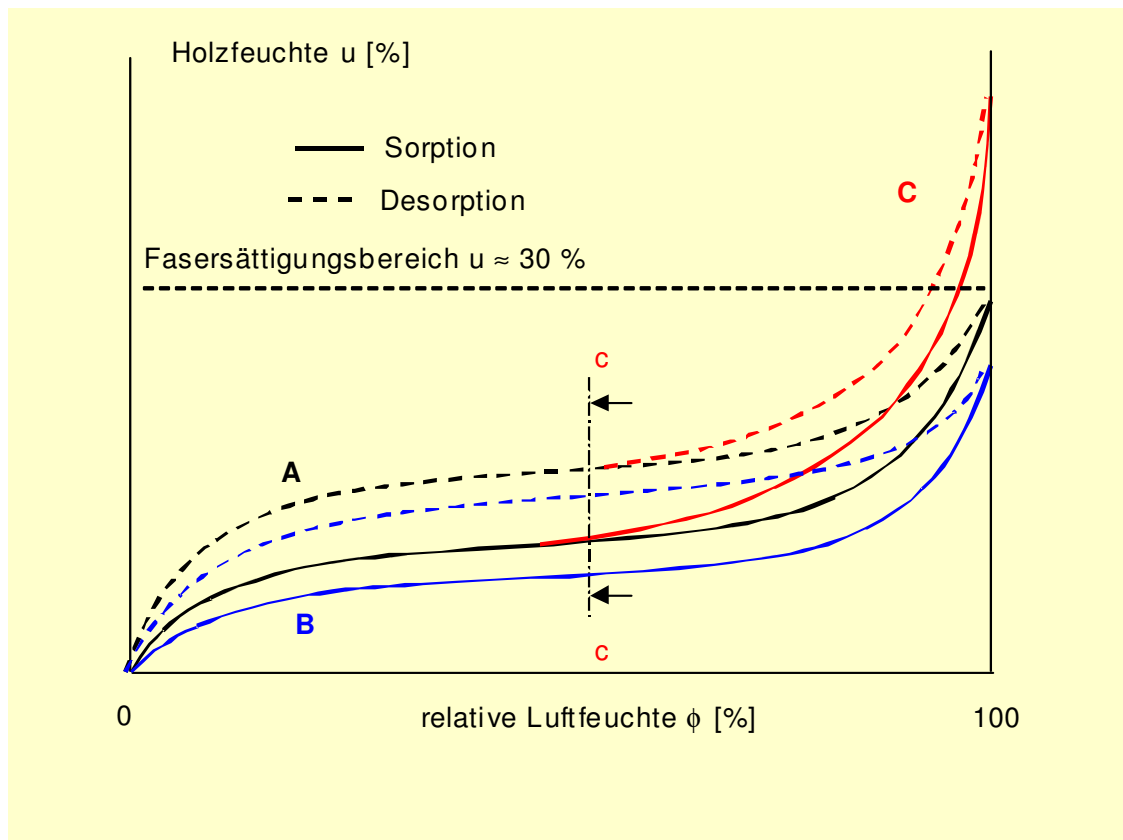
Darrtrockenes Holz nimmt in einer feuchten Umgebung Feuchtigkeit aus der Luft auf. Diese Erscheinung wird Absorption genannt. In Abhängigkeit der Umgebungsbedingungen und der Kapillarstruktur kommt es bis zum Erreichen des Fasersättigungsbereiches zur Überlagerung der in Tabelle 3.3 dargestellten Vorgänge.

Diagramm 3.24 Sorptions- und Desorptionsisothermen des Holzes, A... Nullprobe, B... bei Abbau hydrophiler Bestandteile, C... bei Salzbeaufschlagung

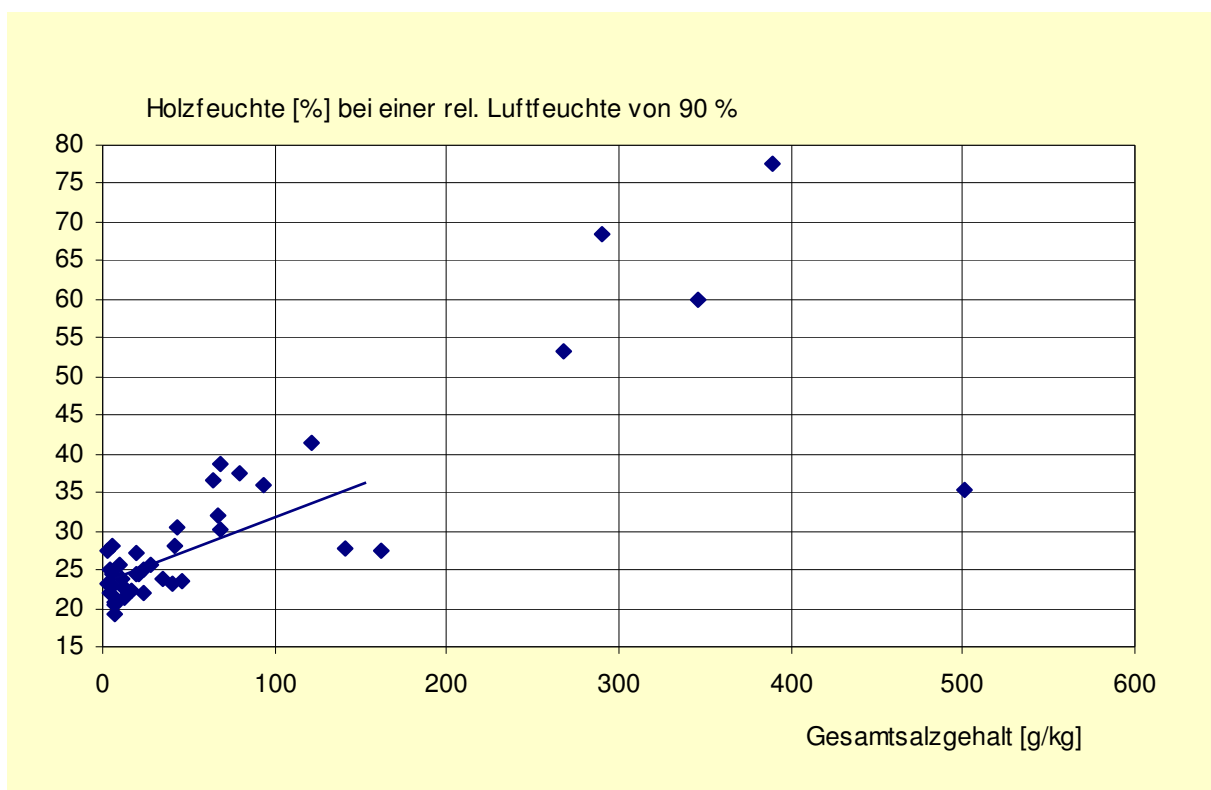
Diagramm 3.25 Abhängigkeit der Holzfeuchte vom Gesamtsalzgehalt

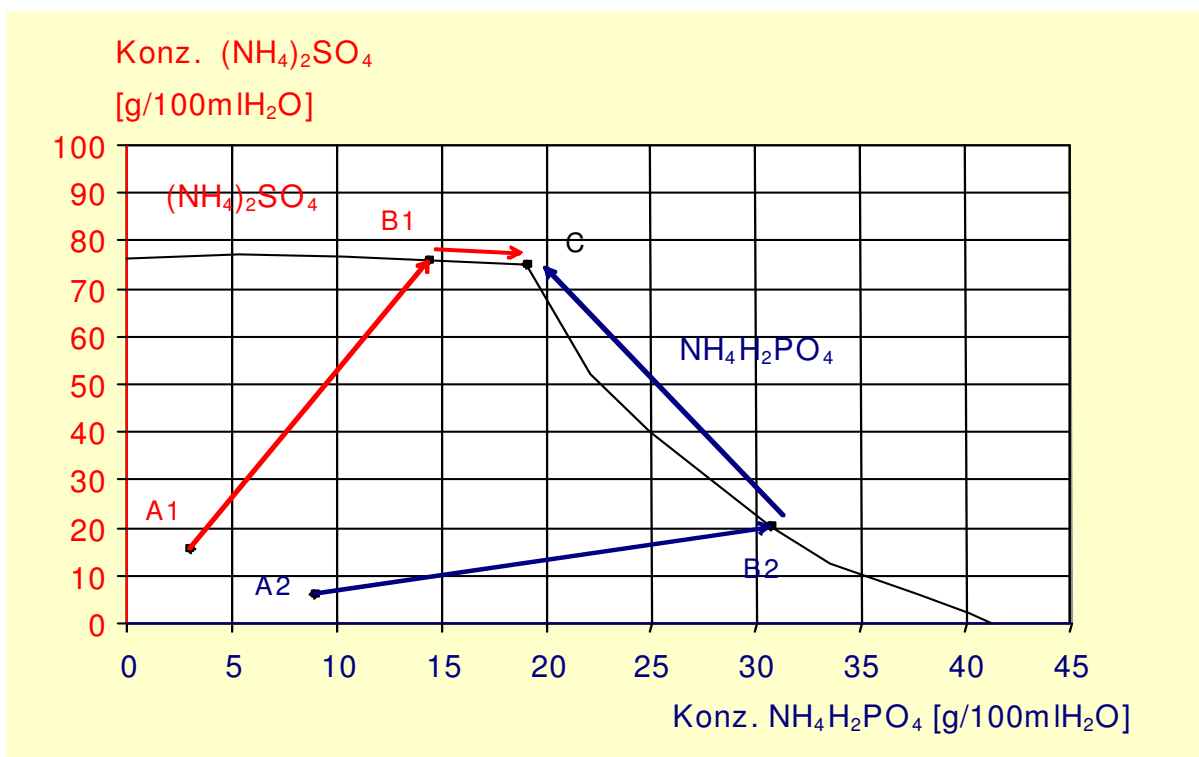
Diagramm 3.35 Kristallisationsverhalten gemischter $\text{NH}_4\text{H}_2\text{PO}_4 / (\text{NH}_4)_2\text{SO}_4$ - Lösungen, Daten aus [Gmelin]

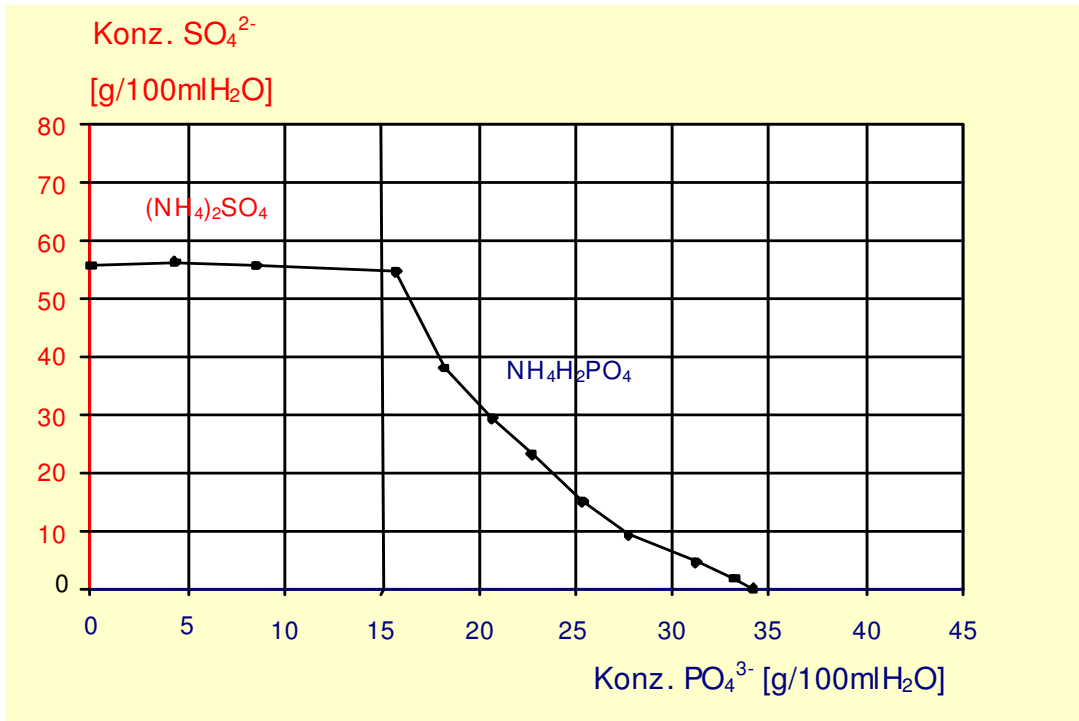
Diagramm 3.36 Modifizierte Löslichkeitskurve in Abhängigkeit der PO_4^{3-} – und SO_4^{2-} - Ionenkonzentration

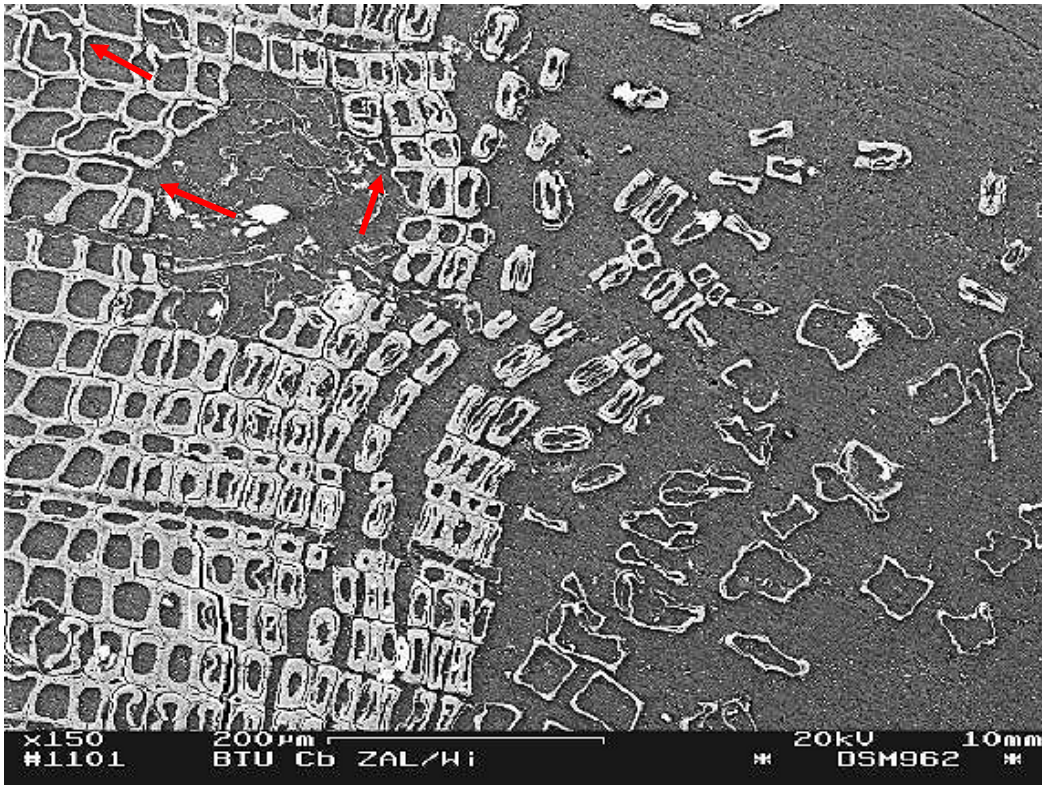
Bild 3.4 Abgelöste Frühholz- als auch Spätholzzellen (Tracheiden). Auffällig sind auch Auflösungserscheinungen im Bereich des Harzkanales (Pfeile).

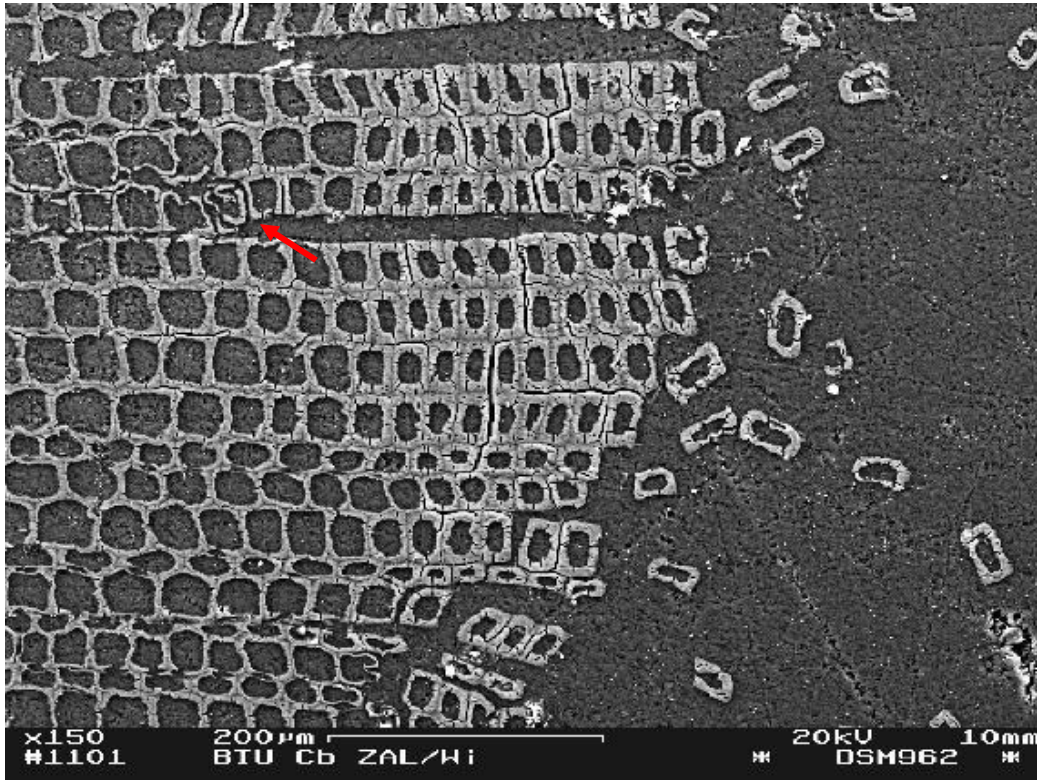
Bild 3.6 Abgelöste Zellen bzw. Zellgruppen. Entlang der Harzstrahlen scheint die Schädigung tiefer zu gehen (Pfeil).

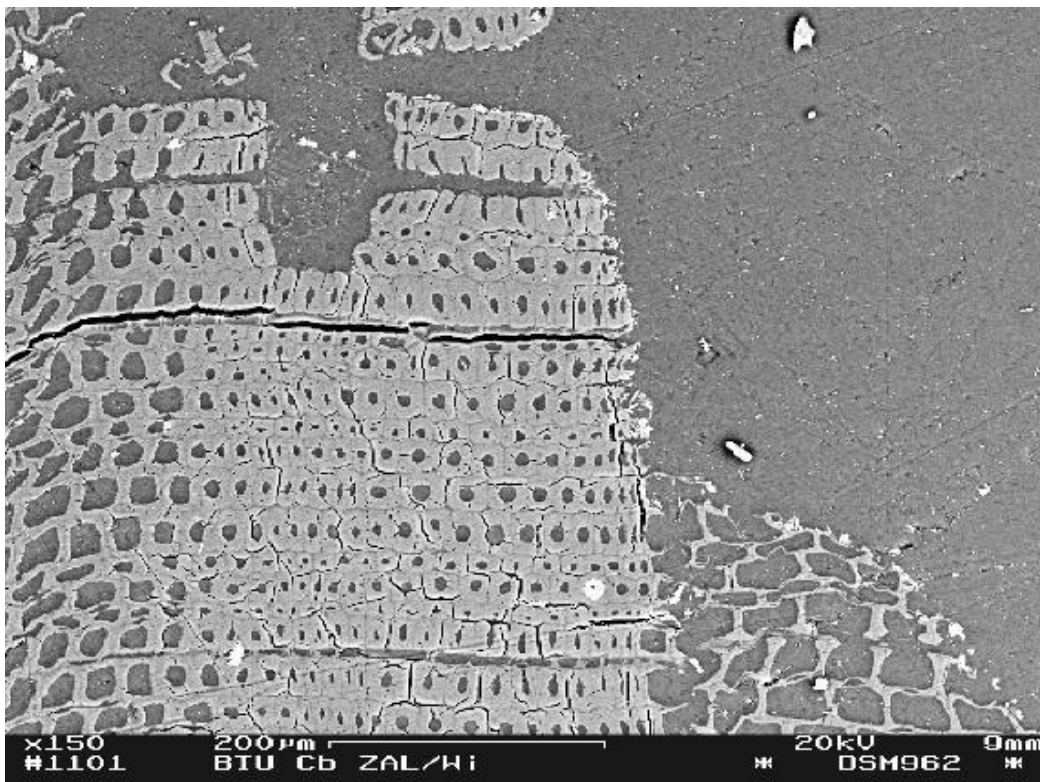
Bild 3.7 Referenzprobe vom Ostflügel (Dachstuhl Lutherhalle Wittenberg). Die schwarzen Risse sind infolge der Epoxidharzeinbettung entstanden und sind nicht der eigentlichen zu untersuchenden Materialschädigung zuzuordnen.

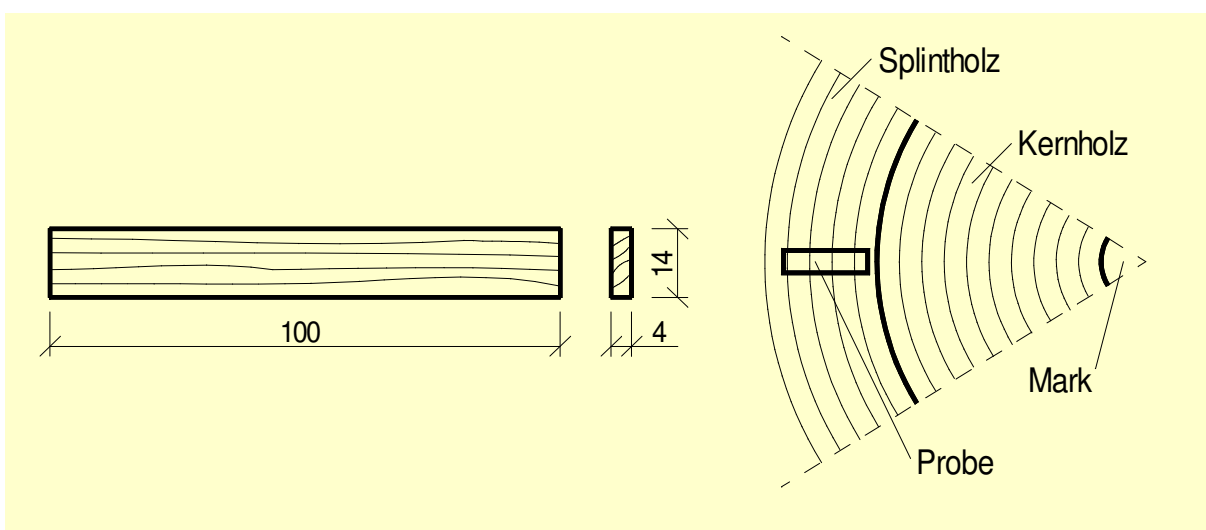
Bild 3.8 Probenbeschaffenheit (alle Angaben in mm) und Einschnittbereich

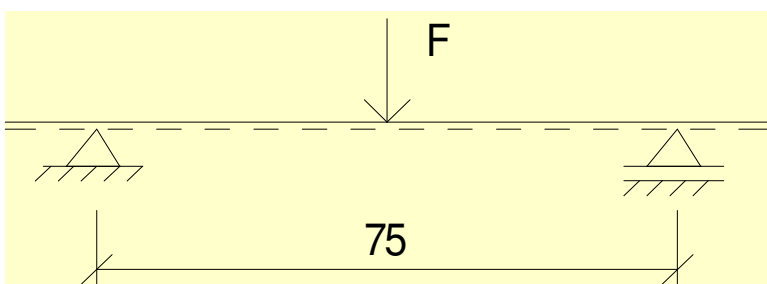
Bild 3.9 Statisches System einer Dreipunktbelastung

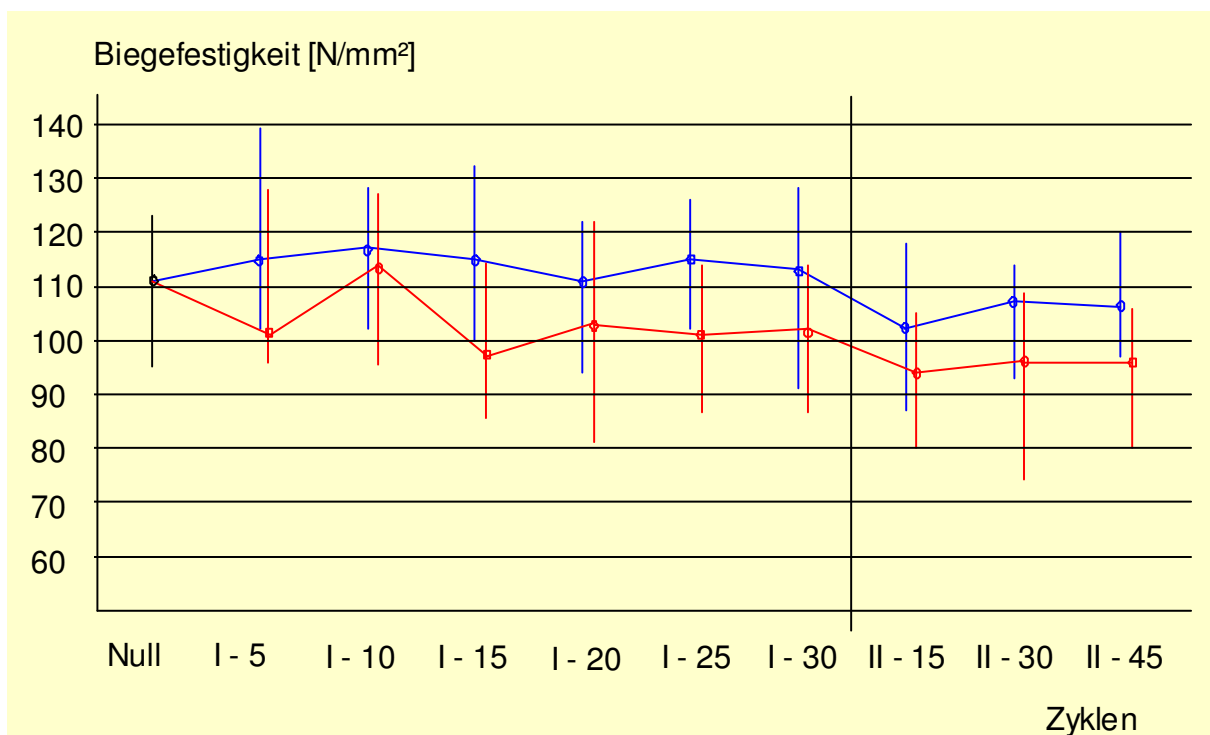
Diagramm 3.46 Entwicklung der Biegefestigkeit in Abhängigkeit der Anzahl der Behandlungszyklen

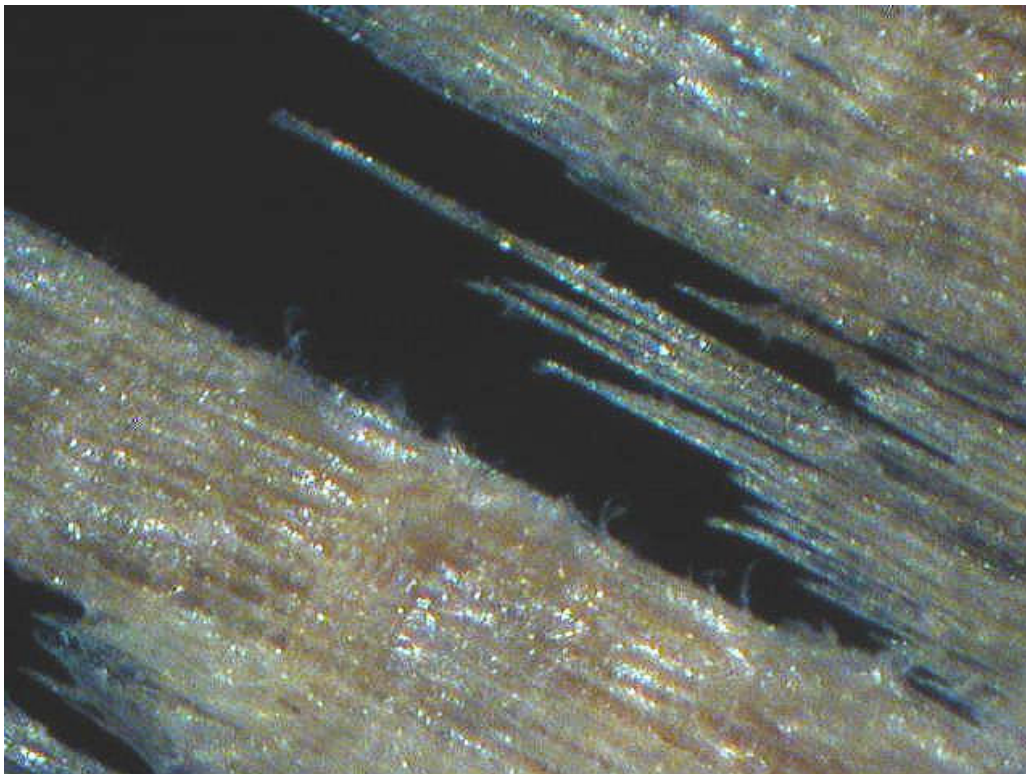
Bild 3.10 Separation von Fasertracheiden (Bildmitte) in der Zugbruchzone beim Biegeversuch

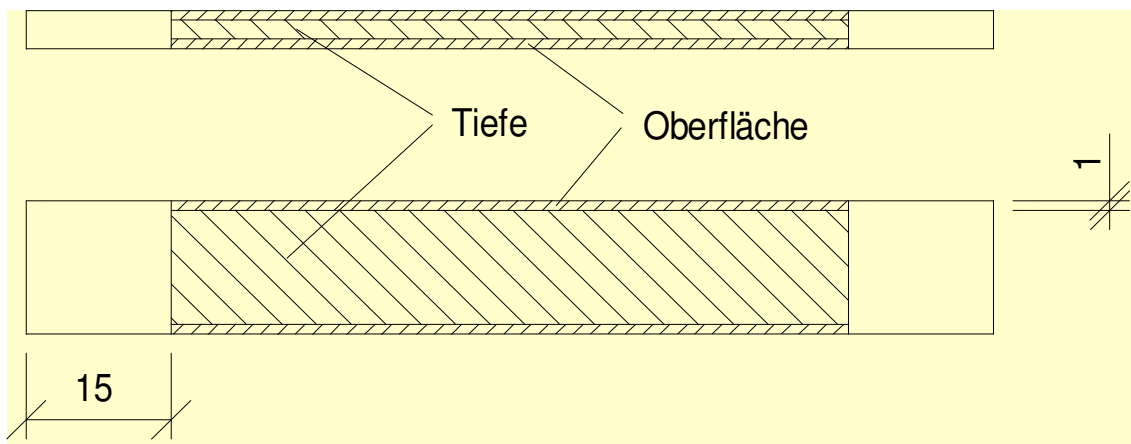
Bild 3.11 Beprobungsschema. Die Hirnholzbereiche (ca. 15 mm) wurden nicht beprobt um den Einfluss der größeren Salzaufnahme und Feuchtaufnahme bzw. -feuchteabgabe weitestgehend auszuschließen.
