Physiko – mechanische Untersuchungen
des Schadensmechanismus bei Dachstuhlholzern durch
spezifische Holzschutz- und Holzflammschutzmittel

Von der Fakultät Architektur, Bauingenieurwesen und Stadtplanung der Brandenburgischen Technischen Universität Cottbus zur Erlangung des akademischen Grades eines Doktor-Ingenieurs genehmigte Dissertation

Diplom-Ingenieur Andreas Schwar

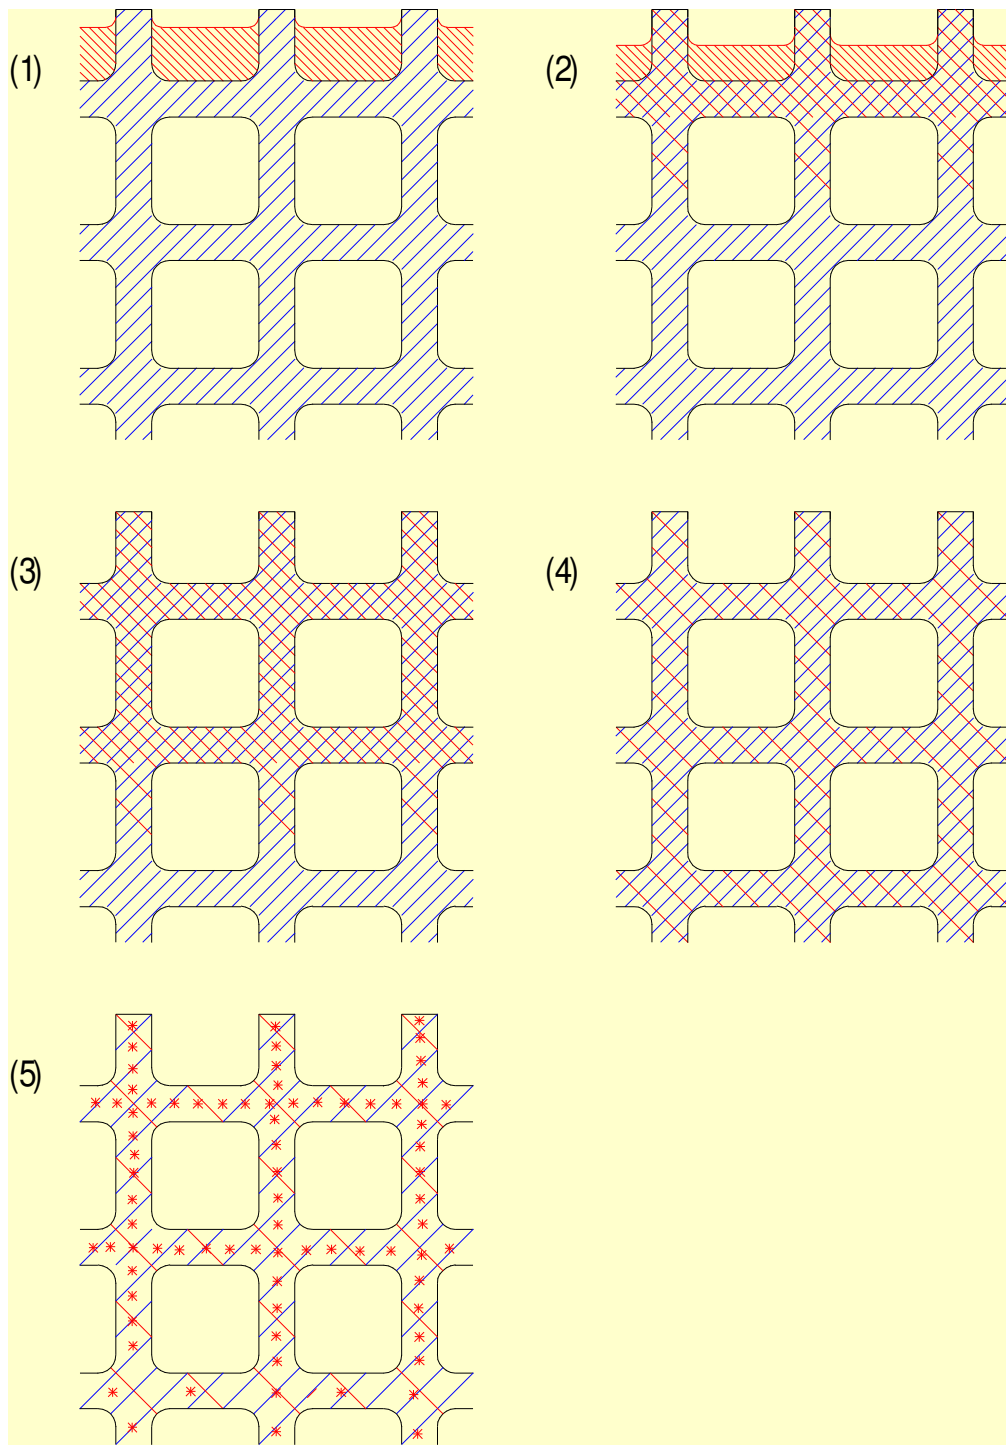
Bild 4.2 Schematische Darstellung der Salzaufnahme in die Hohlräume des Mikrokapillarsystems

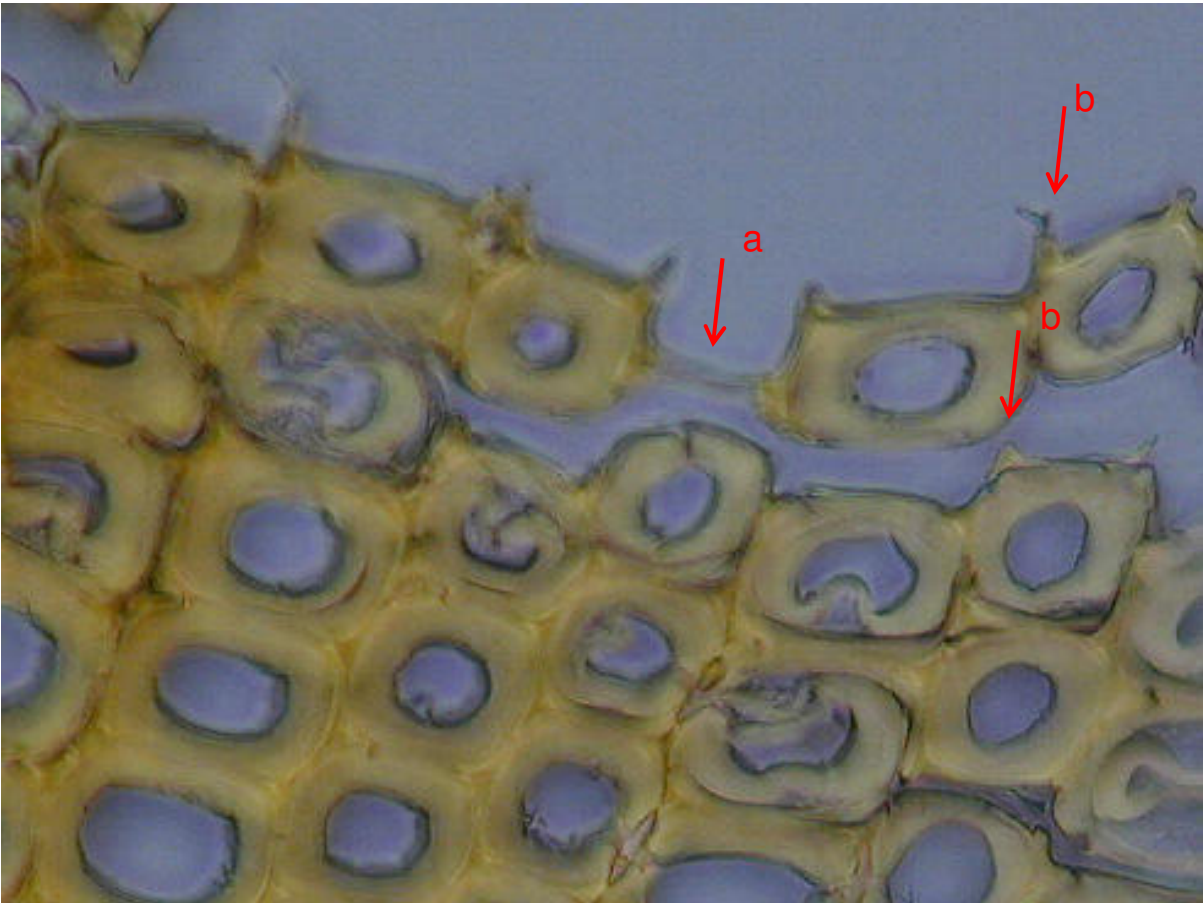
Bild 4.7 Lichtmikroskopische Aufnahme von delaminierten Spätholztracheiden (Lutherhalle Wittenberg)

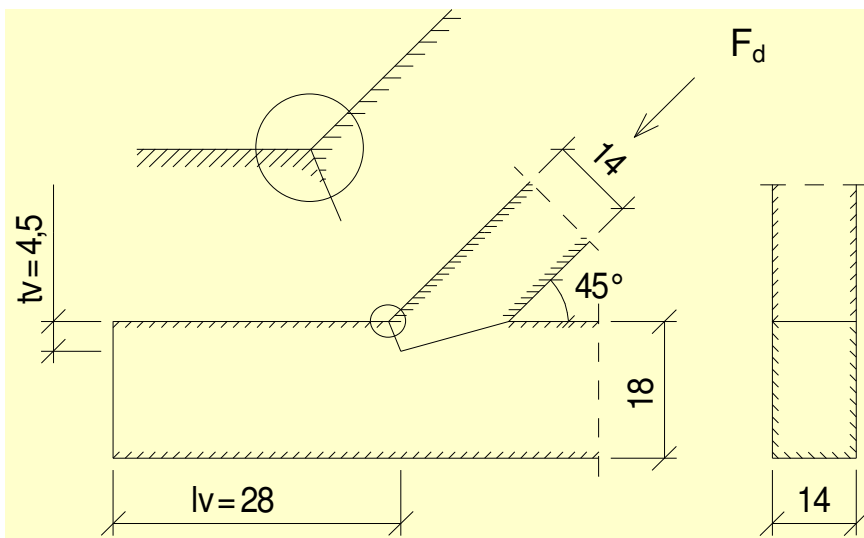
Bild 5.4 Stirnversatz mit einer oberflächennahen Schädigung

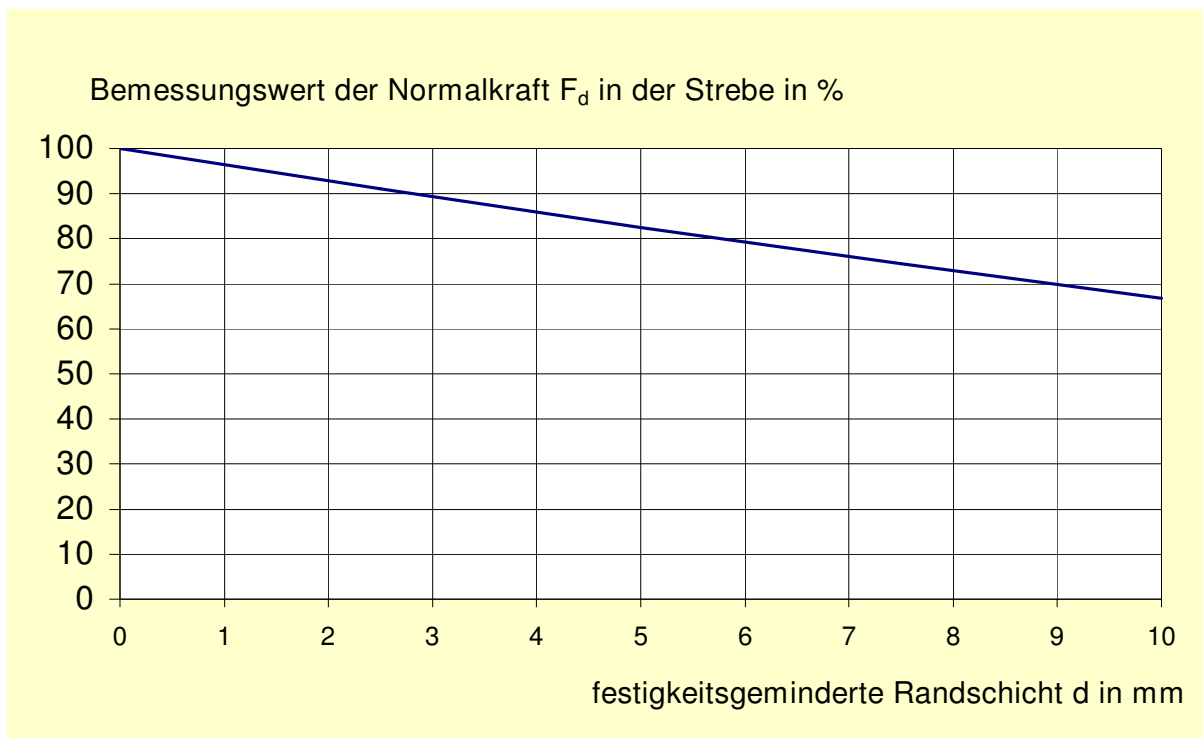
Diagramm 5.4 Bemessungswert der Normalkraft (F_d) in Abhängigkeit der festigkeitsgeminderten Randschicht (d)

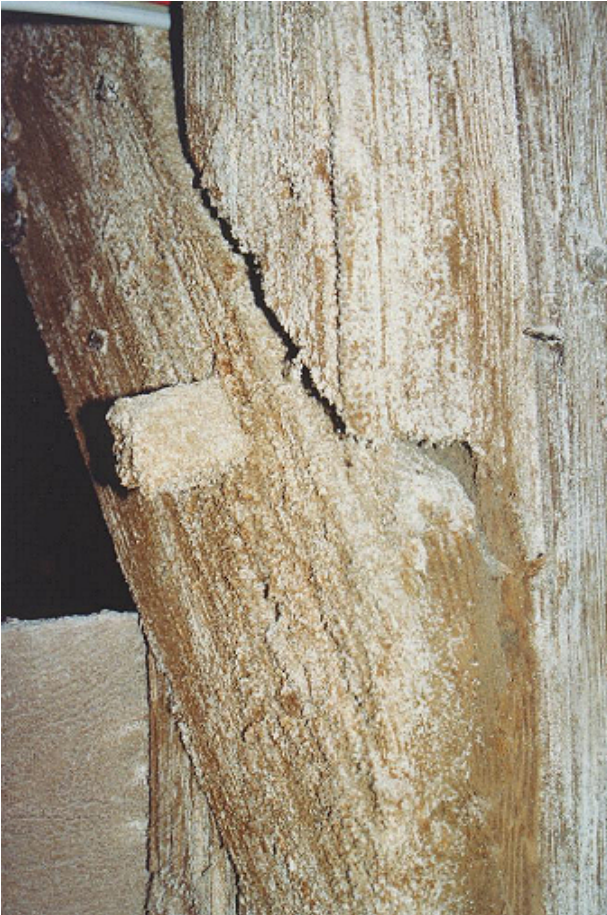
Foto 12 Lutherhalle Wittenberg – stark geschädigte Oberfläche einer Schwalbenschwanzverblattung mit Holznagel

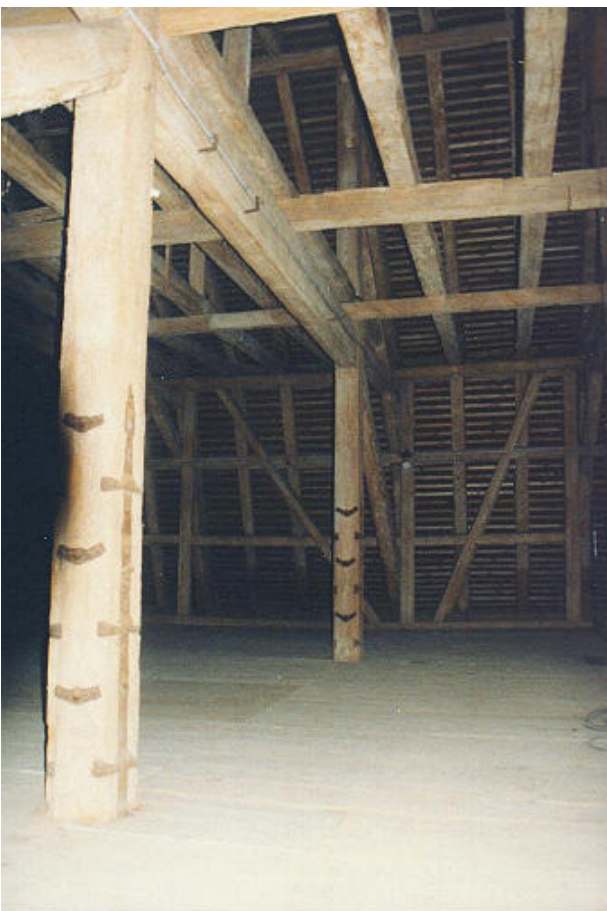
Foto 13 Stadthalle Zerbst – Korrodierte Flachstähle an den Hängesäulen
