# ARMIERTER BETON.

1908. MÄRZ.

## ÜBER BRUCHUNFÄLLE UND WIEDERHERSTELLUNG DER ZUGZONE VON EISENBETONBALKEN.

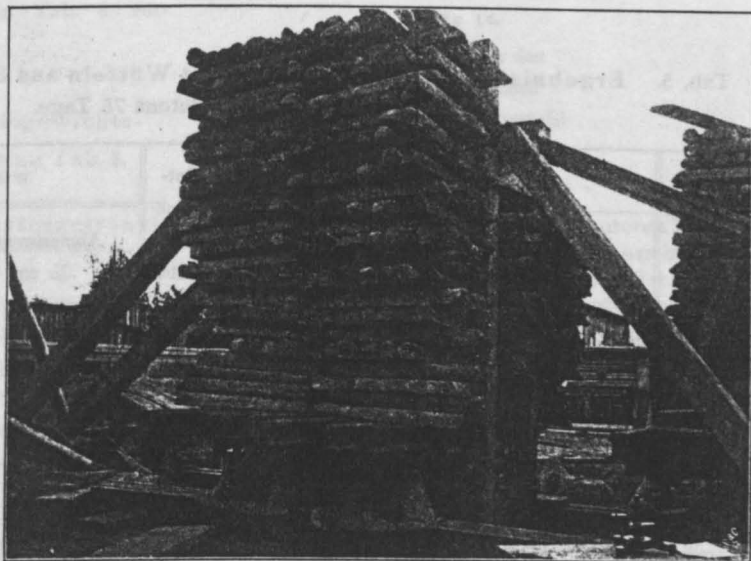
Fig. 12.

Einzelpfahl unter 40 500 kg Last.

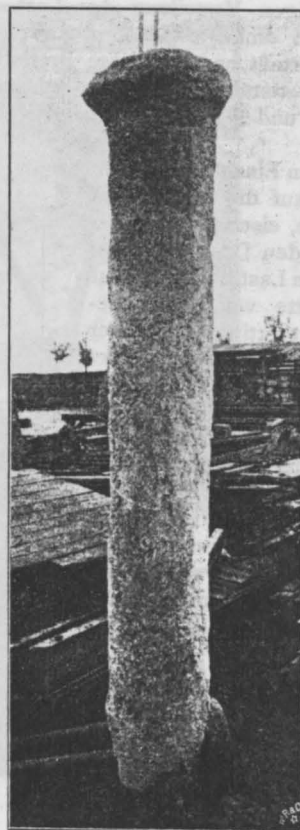
Fig. 13.

Herausgezogener Pfahl. (Nr. 8.)

gezogen. Fig. 13 zeigt den herausgezogenen Pfahl.

Soweit die Pfähle freigelegt waren, zeigten sie keinerlei Beschädigung, mit Ausnahme des Pfahles Nr. 1, an dessen Kopfe bereits bei der Belastungsprobe ein kleines Stückchen abgebröckelt war. Die Oberfläche der Pfähle war ziemlich glatt. Bei dem Versuch, die Pfähle herauszuziehen, brachen diese sämtlich in etwa 3 m Länge ab; die Bruchflächen erwiesen sich als frisch; ein Beweis dafür, daß der Bruch der Pfähle dadurch eingetreten war, daß sie durch ungleiches Anziehen der Zugketten, wodurch Biegespannungen entstanden, zum Knicken gebracht wurden, während die Spitzen der Pfähle durch den Trieb sand festgehalten wurden.
