ARMIERTER BETON.

1912. JULI.

Der Wasserturm der städtischen Wasserwerke in Wilhelmsburg bei Hamburg. Von Dipl.-Ing. Lorscheidt (Hamburg). S. 257.

VERSUCHE MIT EISENBETONSTÜTZEN.¹⁾

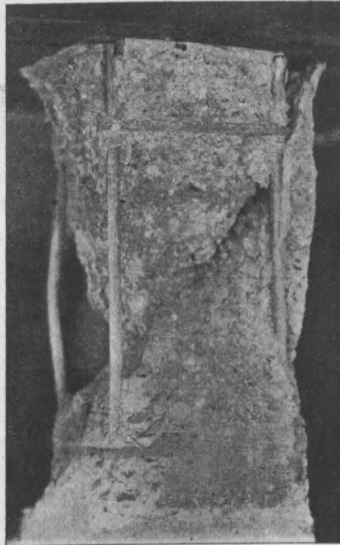
Bild 2 a.

hat nur einen solchen Hakenstoß, dessen Lage
an den vier Längseisen regelmäßig abwechselt.
Um die Bügel in ihrer Höhenlage zu sichern,
wurde die Höhe der Stampfschichten so gewählt,
daß jeder neue Bügel dicht auf den vorher
gestampften Beton zu liegen kam. Die Lage der
Bügel ist mit Kreidestrichen auf den Winkeleisen
der Stampfform vorgezeichnet. Bild 1 zeigt diese
Stampfform nach Zeichnung des damaligen
Assistenten Prof. Dolezalek; sie hat sich seit 1906
bewährt; die Brettchen werden nach Bedarf ein-
gelegt und sind zeitig vorher gut geölt.

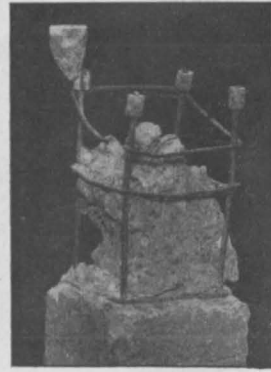
Bild 7 a.

Bild 7a zeigt ferner die
von jetzt ab zu den Quer-
bügeln verwendeten Rund-
eisen statt der bisherigen
Bandeisen, sowie ihre Befestigung mit Bindedraht an
den Längseisen; man sieht
auch, daß die Kreuzeisen von
da an weggeblieben sind, da
sie nach den Versuchen von
Probst und Rudeloff sich als
wenig wirksam erwiesen
hatten.

Beim Abschlagen des Kopfes erwies sich, daß die
Längseisen auf nur 150 (statt der beabsichtigten 155)
cm abgesägt waren. Der Abstand der 2 obersten
Querbügel betrug daher nur 10 cm (statt 15), der
des obersten Querbügels von der Kopffläche da-
gegen viel zu viel, nämlich $8\frac{1}{2}$ statt nur $3\frac{1}{2}$ cm,
und das geplante Abstreichen von $\frac{3}{4}$ bis 1 cm
Stärke war durch Aufstampfen einer $5\frac{1}{2}$ bis 6 cm
starken Betonschicht ersetzt worden, um die vor-
geschriebene Gesamthöhe von 159 cm zu erzielen,
wie Bild 7a links zeigt; auch sind beim Stampfen
die Eisen durch die offenbar zu weit gebohrten
Korke hindurchgestoßen worden, saßen also dicht
auf. Da ich selbst beim Einstampfen nicht zu-
gegen sein konnte und mir dieser Befund nicht
gemeldet worden war, so häuften sich hier Fehler,
die das Zerstören am Kopfende ohne weiteres erklären.

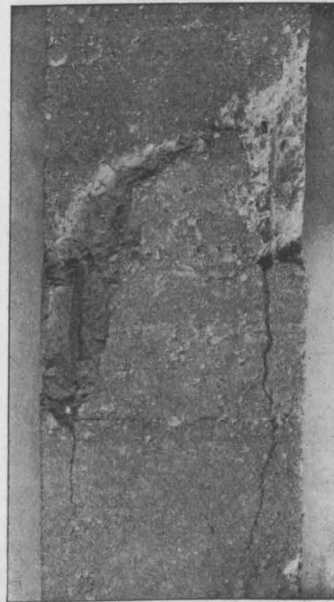
Bild 9a.

ergeben hat als die unbewehrte Stütze Bild 10¹³⁾; es müssen hier Stampffehler unterlaufen sein, die damals unbemerkt geblieben sind; in der Tat zeigt Bild 9a, daß mehrere flache Kiesel schräg an die Mantelfläche stießen, die dort das Abrutschen veranlaßten und durch Kreuze hervor gehoben sind. Da die Querbügel enger lagen als

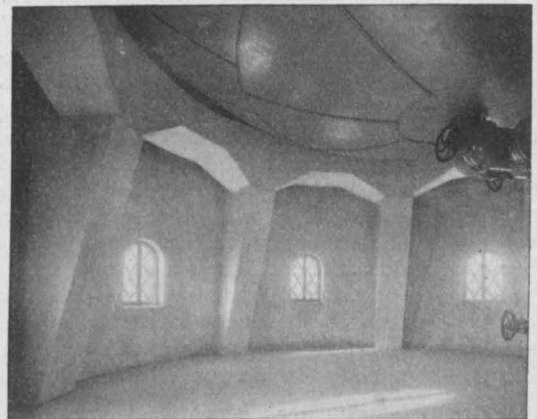
Fig. 6.

5. Obergeschoß, Tropfboden, Auflager des Wasserbehälters.

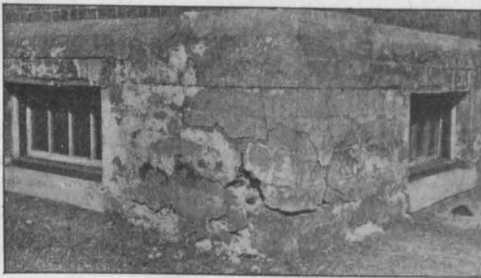
Zerstörung von Beton bei Verwendung metallhaltiger Zuschlagstoffe.

stehende Figur zeigt die Aufnahme eines Betonfundamentes im Alter von 3 Jahren. Es handelt sich um einen Beton einer Mischung von 1 Teil Zement, 3 Tln. scharfen Sand und 6 Tln. Steinschlag, welcher aus den Bergwerken bezogen wurde und einen Zusatz von 0,2 bis 0,4% Kupfer hatte. Seit einiger Zeit wurden an den Fundamentmauern des Gebäudes Risse bemerkt, und eine eingehende Untersuchung ergab, daß sich in dem Beton durch die Einwirkung der Feuchtigkeit auf den Steinschlag Sulfide bildeten. Eine weitere Untersuchung des Zuschlagmaterials ergab einen Gehalt vom Mittel von 0,3 bis 0,6%, Kupfer 0,2 bis 0,4%, Eisen 15 bis 18% und Schwefel 0,5 bis 0,75%.
