LIF Leipziger
Instandhaltungsforum

8./9. November 2017

Aus Schaden wird man klug!

Zwei Jahrhunderte Bemühungen
um die Sicherheit des Schienenverkehrs

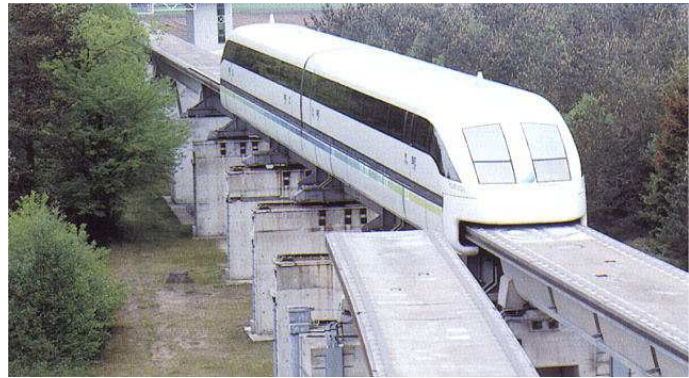
Bild 7: Transrapid-Weiche [8]

Haben die Nachteile der Schlepplweichen dazu geführt, daß diese Konstruktionen recht schnell aus dem Eisenbahnwesen verschwanden, so ist es verblüffend feststellen zu müssen, daß die Schlepplweiche beim Transrapid (Bild 7) fröhliche Urständ feierte. Gab es bei dieser Hochtechnologie keine bessere Lösung? Waren die Erfahrungen der frühen Eisenbahnen vollkommen in Vergessenheit geraten?

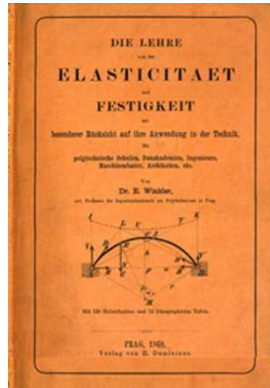
Im Rahmen seiner grundlegenden Betrachtungen zur „Elastizität und Festigkeit“ statisch bestimmt gelagerter Träger sowie auch von Durchlaufträgern publizierte **EMIL WINKLER** (Bild 9) 1868 für die auf Langschwelen verlegten Schienen seine Theorie, nach der die Bettungsreaktion proportional der Durchbiegung der Schiene ist (Bild 9). [10]

Bild 9: Emil Winkler (1835 - 1888) [11], der Umschlag seines Buches [12] und WINKLERs Modell zur Berechnung einer nachgiebig gelagerten Schiene unter der Beanspruchung periodisch verteilter Radkräfte im Abstand von jeweils $2 \cdot l$ [10].

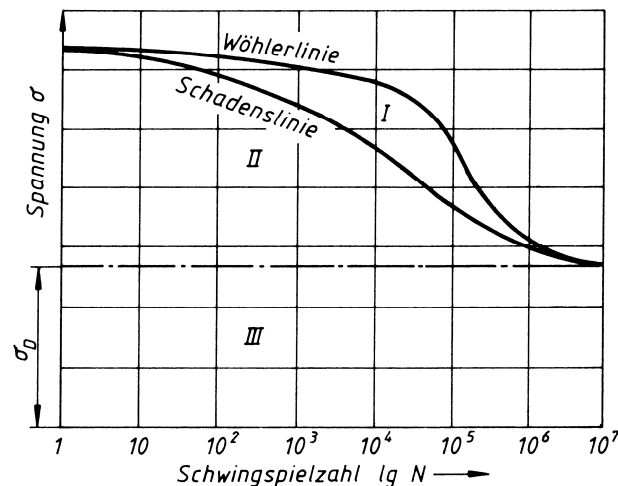
Bild 15: Schwingfestigkeitsverhalten von Bauteilen / Werkstoffproben unter zyklischer Einstufenbeanspruchung. [18]

Heute gehört es zum ingenieurtechnischen Grundwissen, daß sich Bauteile unter statischer Last und gleichgroßer schwingender Beanspruchung mit gleicher Maximalbeanspruchung sehr unterschiedlich verhalten.

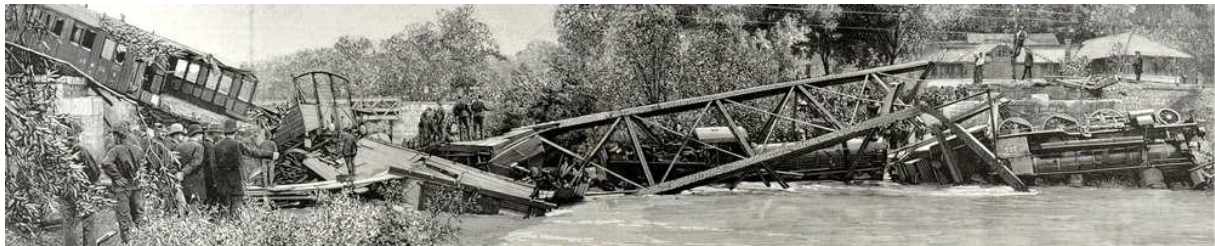
Bild 17: Die 1891 zerstörte Eisenbahnbrücke bei Münchenstein. [20]

Die dadurch verstärkte Strömung verursachte eine Sohlenvertiefung, durch die ein Brückenwiderlager stark beschädigt und die Brücke verbogen wurde. Beschädigte Stellen wurden nur notdürftig repariert. 1890 wurde das Tragwerk durch die Berner Firma Probst, Wolf und Chappuis verstärkt, um den erhöhten Verkehrsbeanspruchungen gewachsen zu sein. Belastungsproben wurden aber nicht für nötig befunden und auch nicht durchgeführt.

Am 14. Juni 1891 fand in Münchenstein ein Sängersfest statt, zu dem viele Teilnehmer mit dem Zug anreisten. Unter der Belastung durch den Zug „brach die Brücke nach einigen Schwankungen langsam ein“. Das Unglück forderte 75 Todesopfer und 130 Verletzte.

Faßt man die Ansicht fast aller Experten zusammen, so liegt die Hauptursache des Einsturzes in der mangelhaften Konstruktion der Brücke, der ungenügenden oberen Querabsteifung.

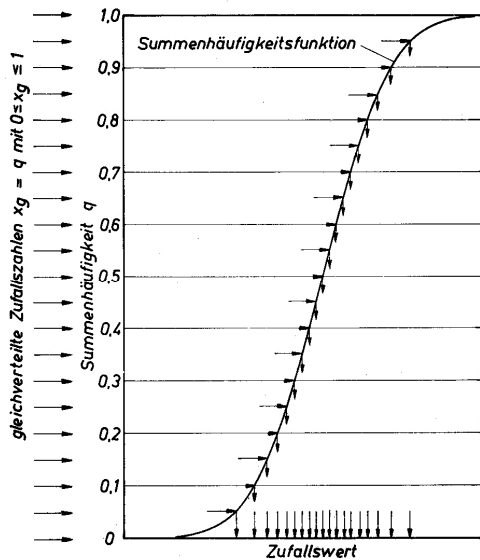
Bild 22: Schema zur Erzeugung von Zufallswerten vorgegebener Wahrscheinlichkeit.

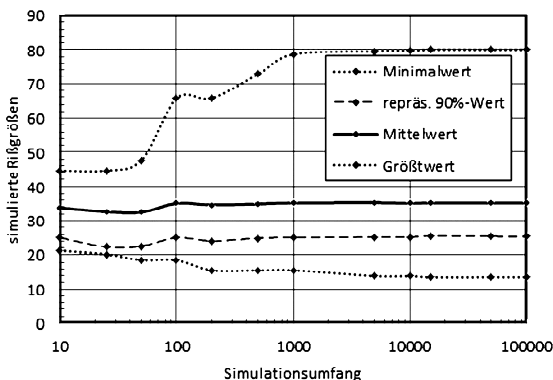
Bild 23: Die Auswirkung des Simulationsumfangs auf die Größe kritischer Fahrflächenquerrisse in Eisenbahnschienen UIC60.

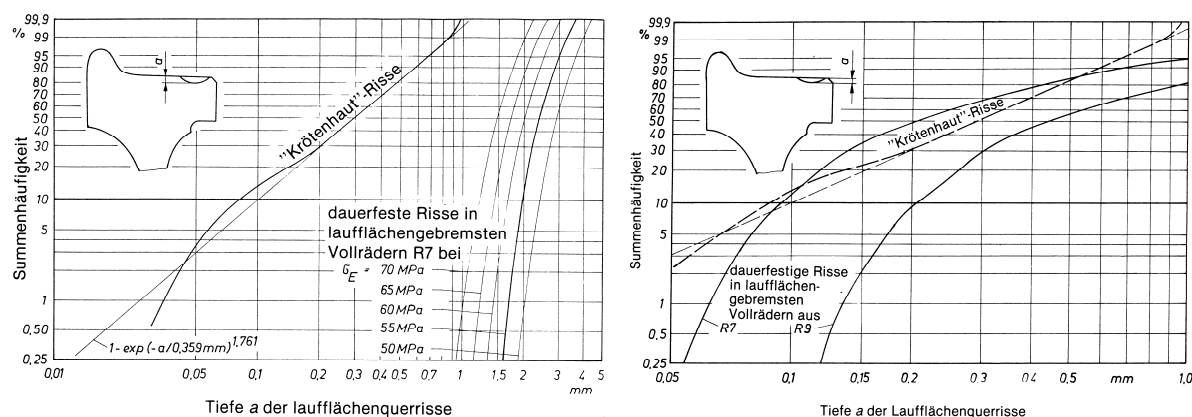
Bild 25: Vergleichende Gegenüberstellung der Summenhäufigkeitsverteilung der „Krötenhaut-Risse“ und der dauerhaftesten Querrisse auf der Lauffläche bei vorgegebenen Werten für die Eigenspannungen (links) und bei für Überbremsungen typischen Eigenspannungen (rechts). [39]

abgeleitet. Zur Kontrolle dieser Aussage aus Simulationsrechnungen für die Dauerfestigkeit der „Krötenhaut-Risse“ wurden weitere Simulationsrechnungen mit den Schwellenwerten ΔK und vorgegebenen Eigenspannungen von 50 MPa bis 70 MPa durchgeführt. Die Resultate sind im Bild 25 links der Wahrscheinlichkeitsverteilung der Tiefe der Krötenhautrisse gegenübergestellt. Eine Überlappung der Wahrscheinlichkeitsverteilungen der vorhandenen „Krötenhaut-Risse“ und der dauerhaftesten Risse für die als zulässig bestimmte Eigenspannung von 55 MPa erscheint demnach ausgeschlossen. Mit zunehmender Größe der Eigenspannungen kann es jedoch in Einzelfällen zum Wachsen der „Krötenhaut-Risse“ und letztlich zum Bruch des Vollrades kommen.

Weitere Simulationsrechnungen wurden durchgeführt unter Berücksichtigung der für Überbremsungen typischen Eigenspannungen (Bild 25, rechts). Die Resultate zeigen eine weitgehende Übereinstimmung der Wahrscheinlichkeitsverteilungen der berechneten dauerhaftesten Risse mit der Wahrscheinlichkeitsverteilung der „Krötenhaut-Risse“. In der Betriebspraxis werden die vorhandenen „Krötenhaut-Risse“ bei normalen Bremsungen zwar dauerhaft sein, nach Überbremsungen sind diese Risse aber ausbreitungsfähig, so daß nach Überbremsungen ein Bruch des Vollrades nicht auszuschließen ist.

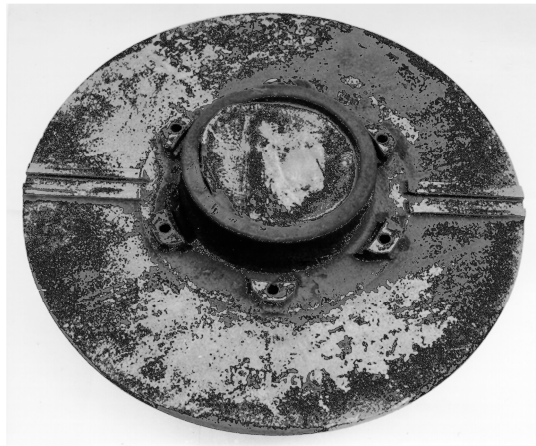
Bild 26: Durch Kantenpressung an der Bremsscheibenhalterung gebrochene Eisenbahnachse eines Triebwagens der Deutschen Reichsbahn. [40]

Der gebrochene Querschnitt der nicht angetriebenen Achse liegt im mittleren Achsbereich am Schrumpfsitz der Bremsscheibenhalterung. Die Achse hat an der gebrochenen Stelle einen Durchmesser von 150 mm. Unter der Wirkung der umlaufenden Biegebeanspruchung hatte sich in der Achswelle ein einseitiger Querriß mit näherungsweise gerader Rißfront herausgebildet. Dieser kreissegmentförmige Querriß hat eine kritische Rißtiefe von etwa 115 mm. Die Dauerbruchfläche nimmt rund 80 Prozent des Achswellenquerschnitts ein. Seit der letzten zerstörungsfreien Prüfung der Achse, die in dreijährigem Turnus erfolgt, hatte das Fahrzeug eine Entfernung von 114 956 km zurückgelegt.

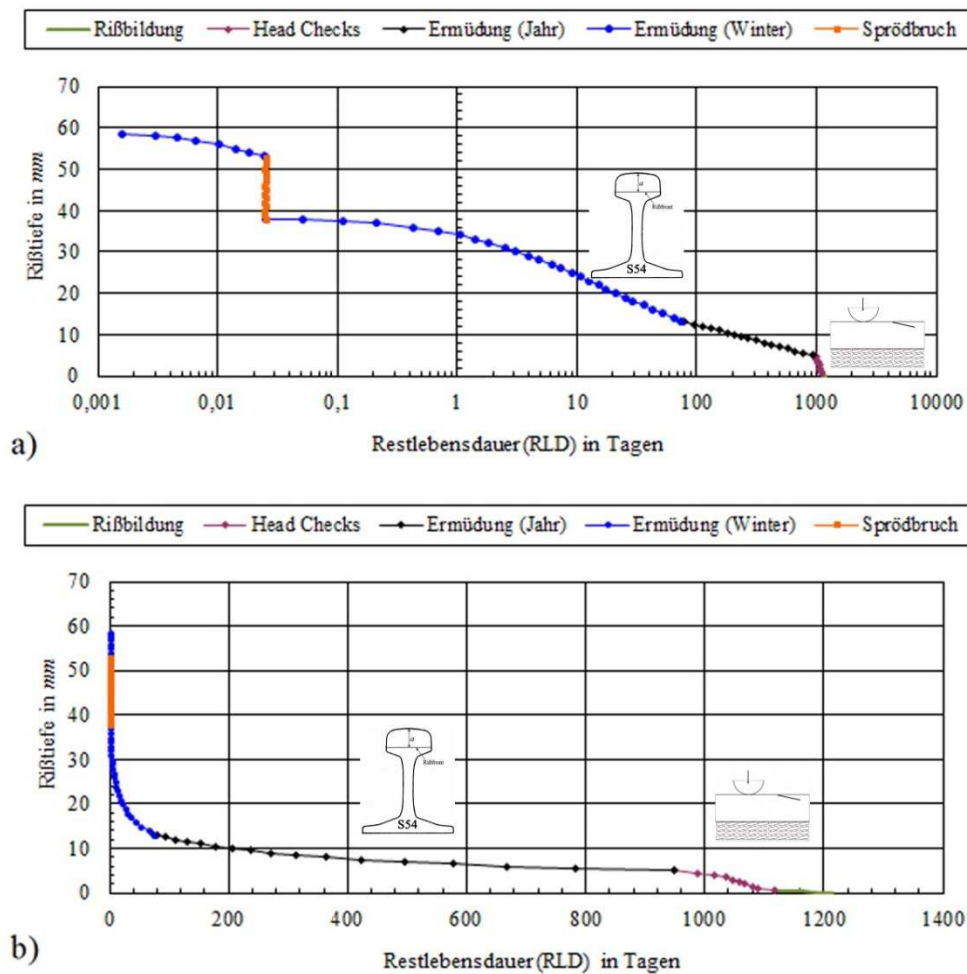
Bild 32: Ergebnisse der Rißwachstums- und Lebensdaueranalyse einer durch Head Checks gebrochenen Schiene S54 bei logarithmischer Darstellung (a) bzw. mit linearer Zeitachse (b) bei Berücksichtigung einer zwischenzeitlichen Instabilität mit Rißarretierung.[45]

In den Tiefen von 38 mm ...53 mm wurde eine zwischenzeitliche Instabilität der Riðausbreitung berücksichtigt, um die praktischen Wirkungen dieses real auftretenden Phänomens werten zu können. Rechentechnisch erfolgte dieses, indem die Zuwächse der zu integrierenden Funktion der Restlebensdauer bzw. der noch ertragbaren Verkehrsmasse an den Stützstellen der numerischen Integration im Spröbruchbereich mit dem Wert Null berücksichtigt wurden. Durch den Instabilitätssprung des Riðfortschritts um 15 mm wurde die Lebensdauer der

schließender Rißarretierung charakterisiert werden kann, ergibt sich unmittelbar nach der „Rißarretierung“ ein Weiterwachsen des Risses infolge der einwirkenden Radkräfte, jedoch kein dauerhafter Stillstand des Risses. Nach der zwischenzeitlichen Instabilität ist die Lebensdauer der Schiene praktisch erschöpft: etwa drei Fernzüge mit je 52 Achsen genügen, um den endgültigen Bruch auszulösen.
