Bergungsobjekte des Berliner Schlosses

Teile der Niederdruckheizungsanlage

Eine Einführung in die Funktion, Geschichte und Konzeption

Bachelor-Arbeit

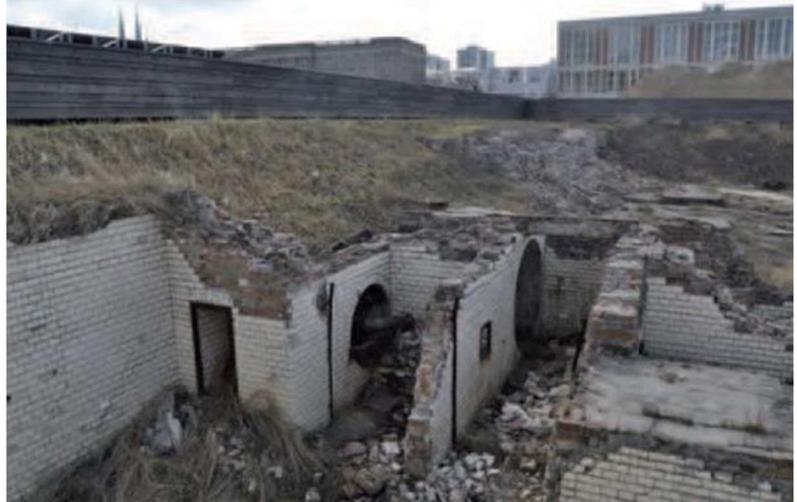
Abb. 3 Bergungssituation auf dem Schlossplatz, Blick in Richtung Nikolaiviertel und ehemaliges DDR-Staatsratsgebäude

Bei den Objekten handelt es sich um Einzelteile einer umfassenden und komplexen funktionalen Einheit, bestehend aus Kanälen und Einbauten, welche sich ursprünglich im Schlossbau befanden (Abb. 3 vermittelt einen Eindruck der Bergungssituation).

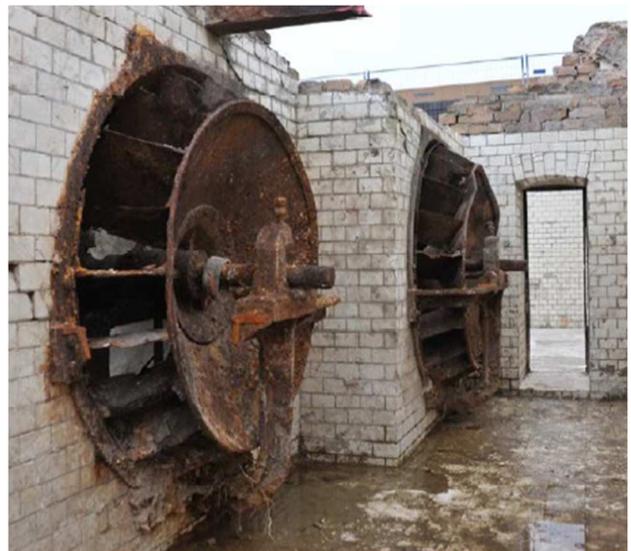
Abb. 4 Sich noch im Schlosskeller befindende Ventilatoren vor der Bergung

ausgestellt.⁸ Im Folgenden wird der Fokus der Betrachtung auf einen der beiden Ventilatoren gelegt, welcher Frischluft aus dem Außenbereich ansaugte (zu sehen auf Abb. 4 im Zustand vor der Bergung und auf Abb. 5 im demontierten Zustand).

In seiner eigentlichen Nutzungsposition (im Vergleich zur derzeit liegend gelagerten senkrecht) sind auf der einen Seite (auf Abb. 4) die regelmäßige Abfolge der gebogenen

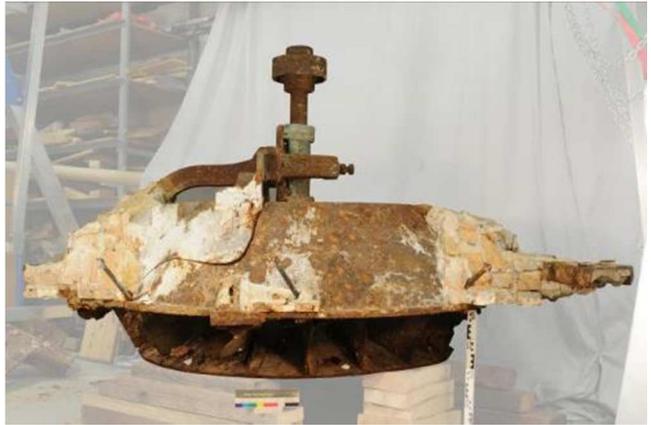
Abb. 5 Seitenansicht eines geborgenen Ventilators in der HTW Berlin

Die Oberfläche wirkt durch die durchgängig vorhandenen Korrosionsauflagerungen unruhig, da sie sich in verschiedenen Rot- und Brauntönen und durch Unregelmäßigkeiten in der Oberflächenstruktur zeigen. Ein Kontrast entsteht durch die weiß gekachelten Wände, in die der Ventilator ursprünglich eingebaut war. Sie zeichnen sich durch ihre helle, glänzende Oberfläche und die klare und regelmäßige waagrecht verlaufende rechteckige Gliederung aus, die einen Gegensatz zu den großen runden Grundformen des Ventilators bietet.

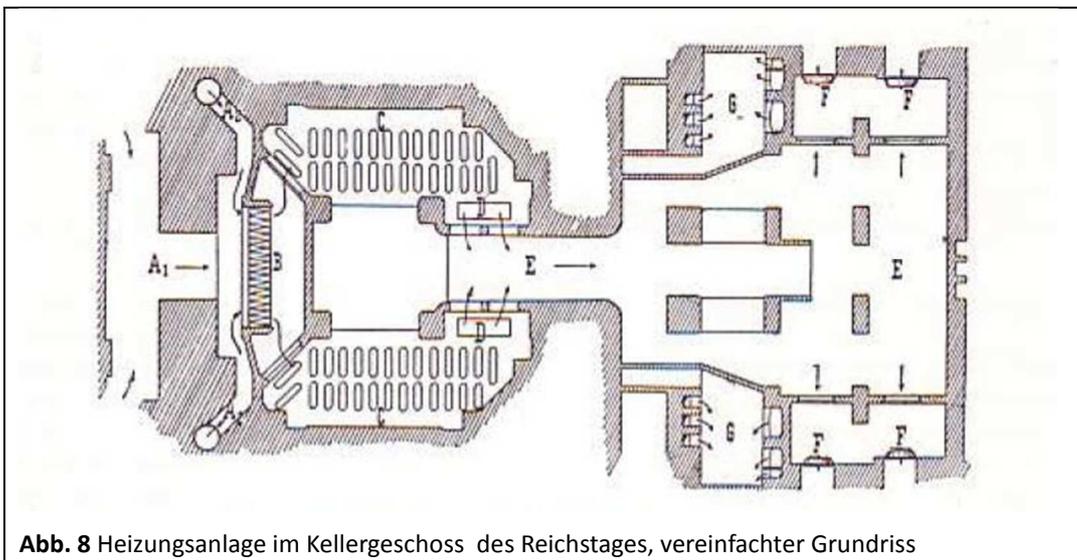
Abb. 8 Heizungsanlage im Kellergeschoss des Reichstages, vereinfachter Grundriss

Durch die Kanäle A₁ (Kellergeschoss) und A₂ (vom Dach kommend) gelangt angesaugte Frischluft (die Zuluft) in das System, welche durch den Filter B gereinigt und im Winter durch die Dampfheizröhren C geleitet wird. Nach dem Erhitzen wird die Luftfeuchtigkeit mittels der Rinnen D, in denen kontinuierlich Wasser erwärmt wird, auf 90% erhöht. Im Folgenden passiert die Luft die Heizkammern G, wo sie auf 20°C erhitzt und ihre Luftfeuchtigkeit auf 45 – 50% verringert wird (Vorgänge abgebildet in Abb. 8). Die sich nun in den Heizkammern E befindliche Luft wird mit Hilfe von Ventilatoren F (Übergang zu Abb. 9) in die Kanäle H geleitet, welche in einem Kanal oberhalb des Saales münden. Hier wird sie wegen der nachströmenden Massen durch viele Öffnungen in

Wenige Jahre vor dem Bau der Anlage im Berliner Schloss wurde im Reichstag eine sehr ähnliche eingebaut, welche dem damals höchsten Stand der Technik entsprach und besser dokumentiert ist¹⁴:

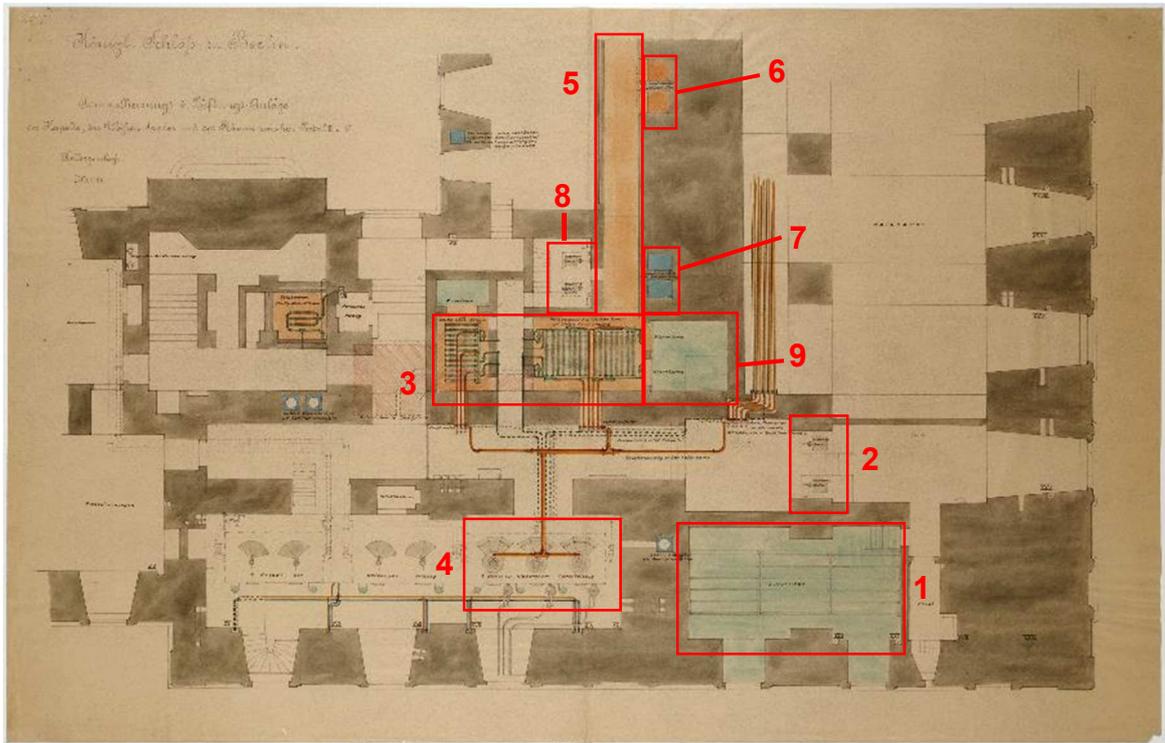
Abb. 10 Planung zur „Sammelheizungs & Lüftungs- Anlage der Kapelle, des Weißen Saales und der Räume zwischen Portal III & VI“ mit nummerierten Einzelementen (Erklärung im folgenden Text)

Zu sehen ist ein Ausschnitt des Grundrisses des Kellergeschosses in der nord-westlichen Ecke des Schlosses mit hervorgehobenen Heizungselementen. Gekennzeichnet mit „1“, ist der Nesselfilter zu sehen, der die Außenluft reinigte. Mit „2“ markiert sind zwei Elektromotoren, die möglicherweise die zwei Ventilatoren angetrieben haben, die Bestandteil der Bergungsobjekte sind und die Außenluft einführen. Mit Hilfe der Heizkammern (3) wurde die zugeführte Luft durch Heizkörper beheizt, deren Wärme durch die Kessel (4) produziert wurde. Durch den in der Zeichnung orange markierten Zuluft- bzw. Warmluftkanal (5) wurde die Luft weitergeleitet und durch die Kanäle unter (6) nach oben in den Weißen Saal befördert. Durch die Abluftkanäle (7) konnte verbrauchte Luft aus dem Saal abgezogen werden, was vermutlich mit Hilfe der zwei Elektromotoren (8) geschehen sein könnte, die auch die Ventilatoren angetrieben haben könnten. In der Mischkammer (9) bestand eventuell die Möglichkeit, einen Teil der Abluft zu reinigen, mit gewärmter Frischluft aus der Heizkammer zu vermischen und anschließend wieder über den Warmluftkanal in den Weißen Saal zu führen.

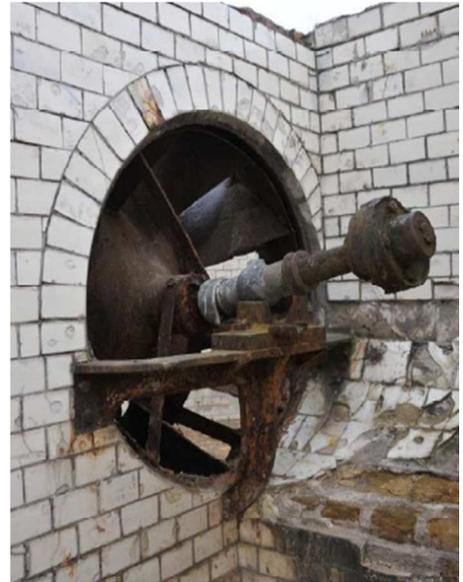
Abb. 12 Hinteransicht eines Ventilators

„Unter Ventilatoren versteht man Strömungsmaschinen zur Förderung von Luft oder anderen Gasen“²⁵, im Gegensatz zu den Turbinen, Kraftmaschinen, handelt es sich bei ihnen um Arbeitsmaschinen, welche im Schloss mit Hilfe von Elektromotoren angetrieben wurden. Die Entwicklung der Ventilatoren profitierte sicherlich von den zu jener Zeit stark aufkommenden Dampfturbinen, für die das Verhältnis von Strömungen in Verbindung mit Schaufelformen für ein Erreichen maximaler Effizienz wissenschaftlich untersucht wurde. Wissenschaftliche Abhandlungen über Ventilatoren zur Jahrhundertwende können in der Bergbauliteratur gefunden werden, wo sie zum Zwecke der Bewetterung genutzt werden. Ein Modell eines „Lüfter-Rades“ aus dem Deutschen Bergbaumuseum Bochum (Abb. 13 aus dem Depot, ohne Inventarnummer) wird als „System Hohenzollern“ von 1904 betitelt, was seinen Ursprung in einer speziellen technischen Entwicklung auf diesem Gebiet unter den Hohenzollern haben kann.

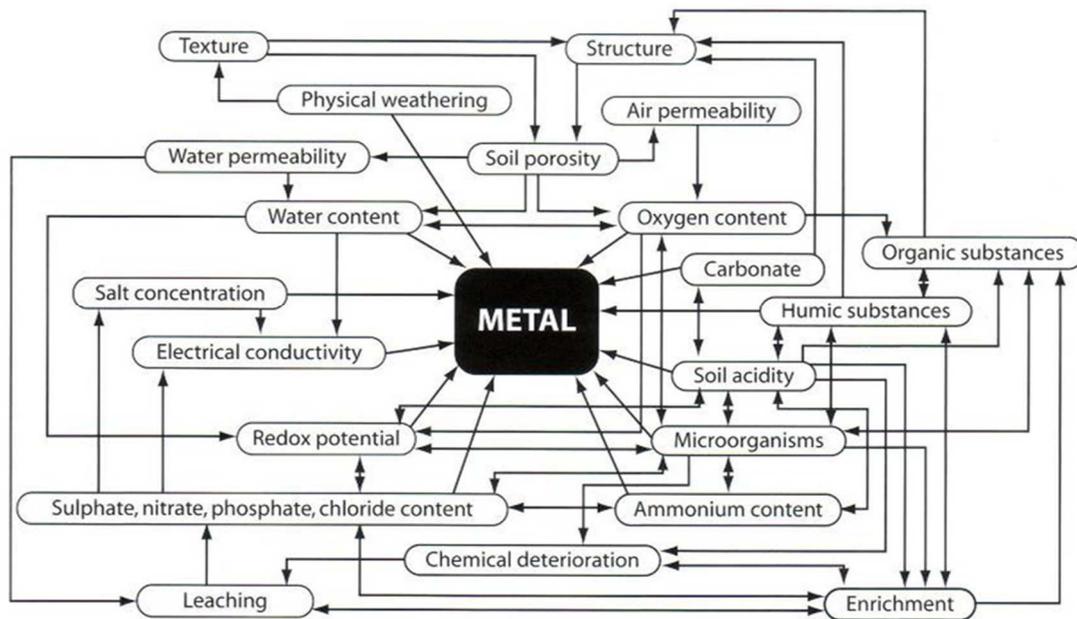
Abb. 14 Faktoren, die auf ein bodengelagertes Metall einwirken

Bei einer Bodenlagerung wirken vielfältige miteinander verbundene Faktoren auf die Materialien ein, welche den Erhalt negativ als auch positiv beeinflussen können. Die Komplexität dieses Themas wird durch das Schema in ersichtlich, das die möglichen Einflüsse der Bodenlagerung auf Metalle darstellt. Hierbei spielt die Beschaffenheit des Bodens eine große Rolle, welche im Fall des Schlosses nicht bzw. nicht vorwiegend aus Erdreich, sondern aus dem Schutt des gesprengten Gebäudes bestand. Man kann dementsprechend von einem im Vergleich alkalischeren Milieu ausgehen.

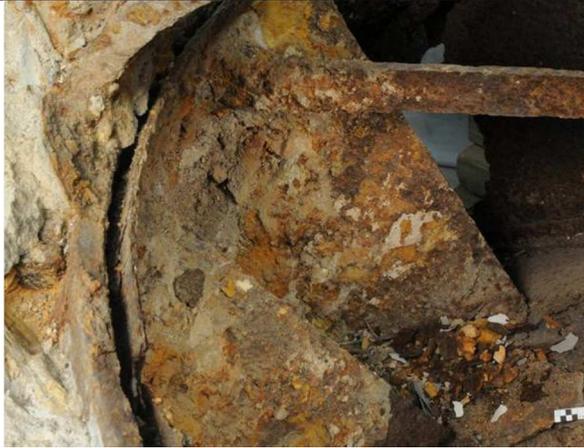
Abb. 17 Mineralkrusten an den Schaufelblechen

An den metallenen Einzelteilen der Heizungsanlage sind die Auswirkungen atmosphärischer Korrosion zu sehen, als solche die Ausbildung poröser rotbrauner Rostschichten, welche das ursprüngliche Volumen des Materials bzw. der Oberfläche vergrößert haben und sich parallel zu ihr ausbildeten (zu sehen auf Abb. 16).²⁹ In die Korrosionsprodukte wurden zum Teil Sand und Steine eingeschlossen (zu sehen auf Abb. 17), es fand eine Mineralisierung statt.³⁰ In dieser „mineralisierten Zone“³¹ können sich Eisenhydroxide und Eisenchloride befinden, welche auch nach der Bergung unter gegebenen Bedingungen weiter zu Korrosion führen.

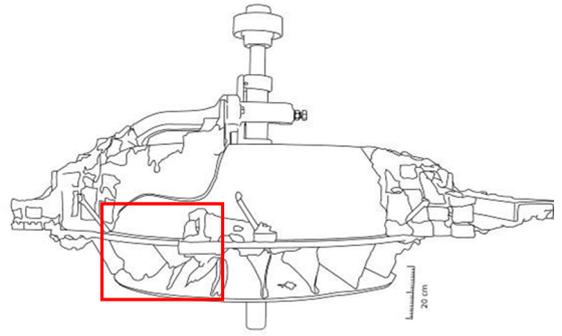
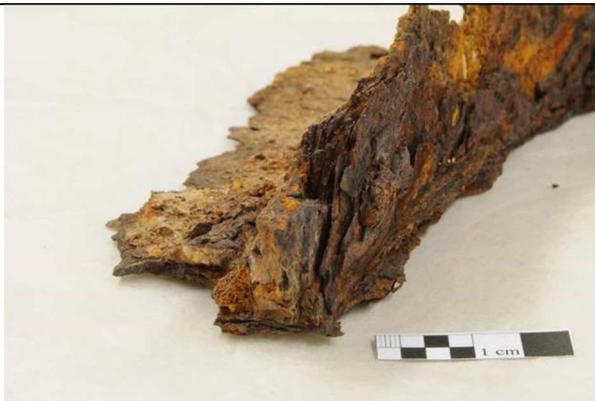
Abb. 18 Schichtkorrosion am abgefallenen Winkel eines Schaufelbleches

korrosionsbeständiger³³ als die Stahlbleche der Schaufeln. Bei diesen liegt vor allem im unteren Bereich des Ventilators Schichtkorrosion vor, was auf Seigerungen zurückzuführen ist, die aus ungleichmäßig verteilten

Legierungselementen des Stahles hervorgehen (siehe Kapitel 4 "unberuhigter Stahl"). Entlang dieser linienförmigen Seigerungen kann selektive Korrosion stattfinden (zu sehen auf dem Schliff in Abb. 20, Zeichnung in Abb. 21), was zu einem Aufblättern der Metalle entlang der Verformungsrichtung führt (Abb. 18).^{34,35}

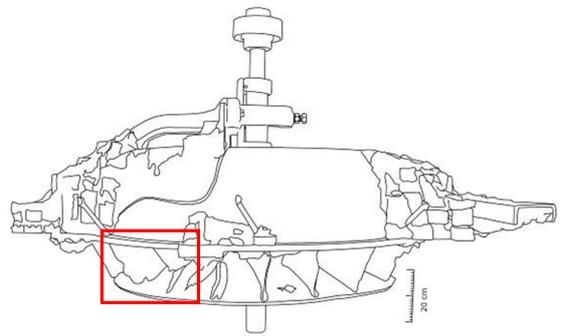
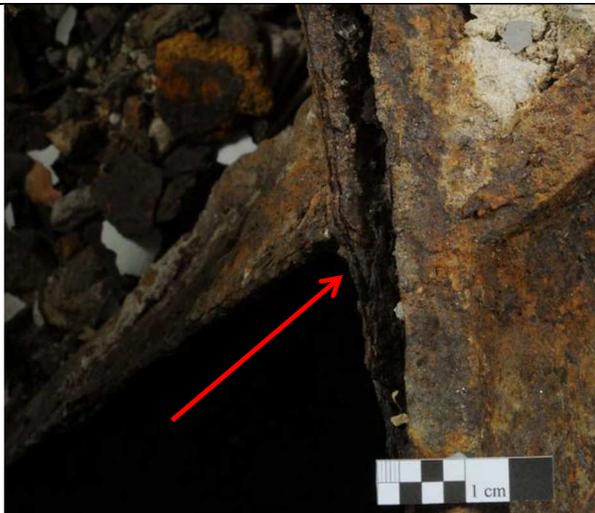
Abb. 19 Spaltkorrosion zwischen dem Gehäuse und dem ringförmigen Grundblech der Schaufeln

Außerdem zu sehen sind Auswirkungen der Spaltkorrosion, welche sich in Fugen, Rissen und Löchern, wie zum Beispiel an Verbindungsstücken, bei Nieten und Schrauben ausbildet, bedingt durch sich dort festsetzende flüssige bzw. feuchte Korrosionsmittel.³⁶ An den vielen Verbindungen der Schaufeln mit ihrem tragenden Blech oder im Hohlraum zwischen dem besagten Grundblech der Schaufeln und dem eingemauerten Gehäuse des Ventilators, wurde diese Korrosionsart begünstigt (Abb. 19).

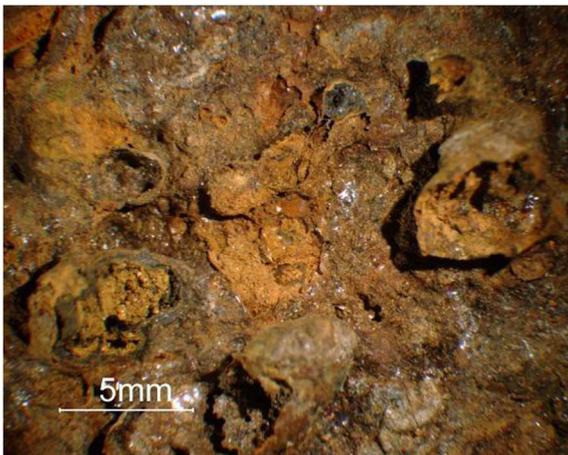
Abb. 22 Überreste von Dunstperlen auf einem abgefallenen Stück eines Schaufelbleches

Erkennbar ist diese Korrosionsart an den sogenannten Dunstperlen, welche durch die Hydrolyse von Eisen(II) und Eisen(III)-Chlorid entstehen.⁴¹ Durch die Oxidation beim Austrocknen des entstandenen Tropfens bildet sich dreiwertiges Eisen, woraus die zurückbleibende Schale der Perle besteht.⁴² An den sich im Stillstand jahrzehntelang unten befindenden Blechen des Ventilators sind jene Dunstperlen aufgetreten (siehe Vergleich Abb. 22 und Abb. 23), was neben den dort ebenso verstärkten Korrosionsmerkmalen auf einen höheren Feuchtigkeitsgehalt schließen lässt. Dieser ist wohl dadurch bedingt, dass sich im Luftkanal Wasser angestaut hat, welches nicht abfließen konnte, was auch noch während der Bergung der Fall war.

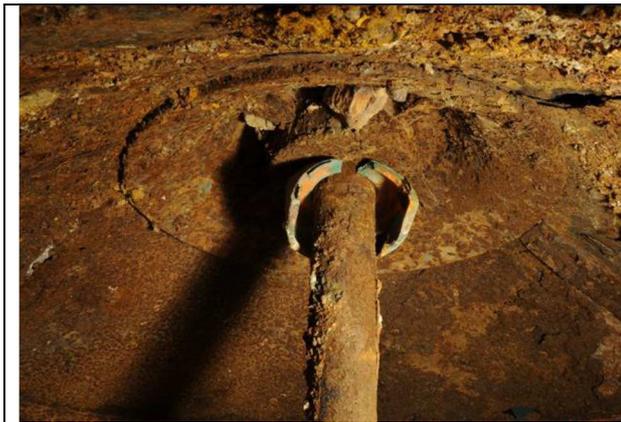
Abb. 25 Gebrochenes Gleitlager

Durch die liegende Lagerung des Ventilators an der Hochschule, wurde in der Betrachtung die sich in dieser Position unten befindliche Seite des konkaven Grundbleches der Schaufeln bisher weniger beachtet, dabei handelt es sich hier um eine prägnante Schauseite des Objektes. Das Blech ist brüchig und zum Teil durchkorrodiert, wodurch Fehlstellen entstanden sind. Hierbei wird ein starker Unterschied der im montierten Zustand oberen und unteren Seite deutlich (zu sehen auf Abb. 24). Das Gleitlager scheint in Folge zu starker Beanspruchung gebrochen zu sein (Abb. 25).

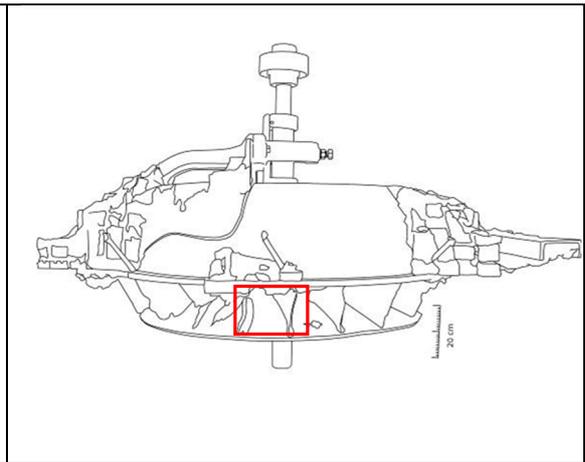
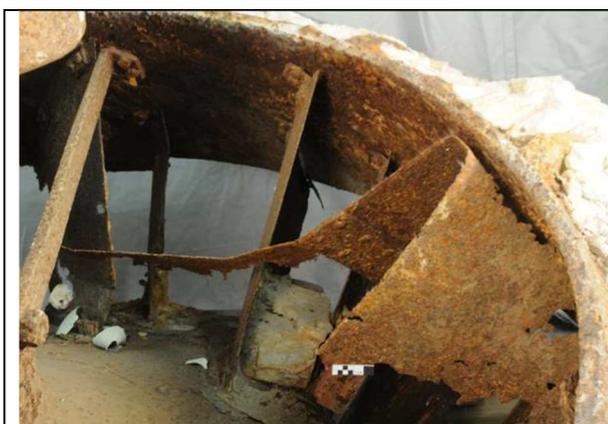
Abb. 26 Fragment des ursprünglich ringförmigen Grundbleches der Schaufeln

In Folge der beschriebenen Korrosionsvorgänge und –Merkmale sind Teile des Ventilators instabil, wodurch es bereits zu Verlusten der Originalsubstanz kam. Vor allem die Schaufelbleche im unteren Bereich neigen durch ihre Schichtkorrosion und den nicht mehr vorhandenen Metallkern zum Abbrechen. Nur noch stark fragmentarisch vorhanden ist das die Schaufeln tragende ringförmige Grundblech, von welchem sich im oberen Bereich ein vergleichsweise stabiles Fragment mit noch vorhandenem Metallkern befindet (zu sehen auf Abb. 26). Im unteren Bereich ist ein größeres Fragment erhalten, da es an das Gehäuse ankorrodiert ist (Spaltkorrosion). Das Blech besitzt allerdings keinen Metallkern mehr und zeigt starke Auswirkungen der Schichtkorrosion.

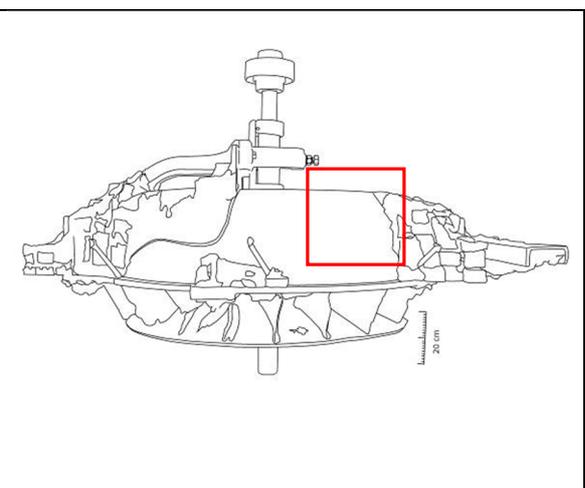
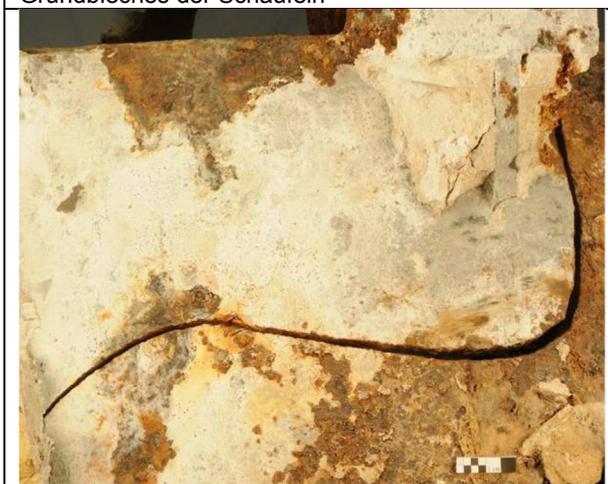
Abb. 27 Riss im gusseisernen Gehäuse; bei den weißen Ablagerungen auf der Oberfläche handelt es sich um Mörtel

Das äußere gusseiserne Gehäuse befindet sich in einem stabilen Zustand und weist, neben Oberflächenkorrosionserscheinungen, einen Riss auf, der durch die jahrzehntelange Gewichtsbelastung im eingebauten Zustand entstanden ist (zu sehen auf Abb. 27).

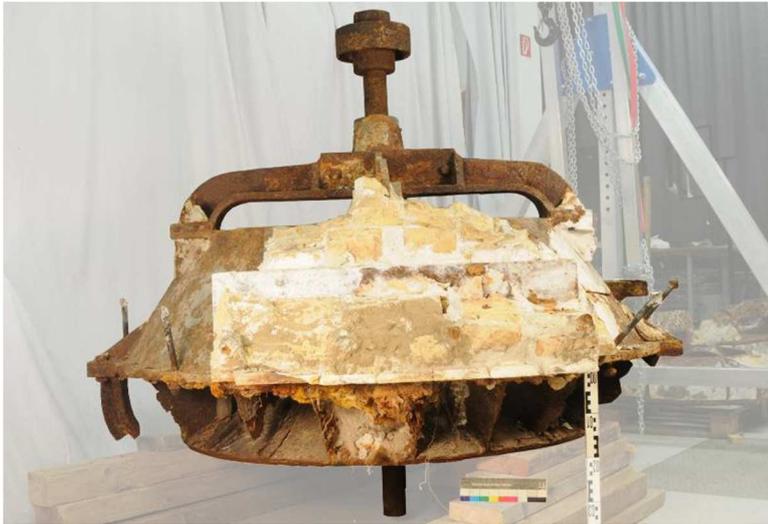
Abb. 28 Unterseite des Ventilators im demontierten Zustand

Am unteren und oberen Bereich des Ventilators befinden sich, bedingt durch die Rahmenkonstruktionen an diesen Stellen, fest anhaftende Fragmente des Mauerwerks, welche ganze Kacheln beinhalten, zu sehen auf Abb. 28. Auf dieser Darstellung der Unterseite des Ventilators wird ebenfalls ersichtlich, dass sich zwischen den unteren Schaufeln Ablagerungen organischen Ursprungs und von Schutt befinden. Deutlich wird auch die Bruchstelle der

Rahmenkonstruktion (links im Bild), welche im Laufe des Transports von der Zwischenlagerhalle ⁴⁴ in die Werkstatthalle der Hochschule mit einem Gabelstapler entstanden ist, es kann also von einem Schaden gesprochen werden. Das große abgebrochene Fragment ist zu sehen auf Abb. 29.

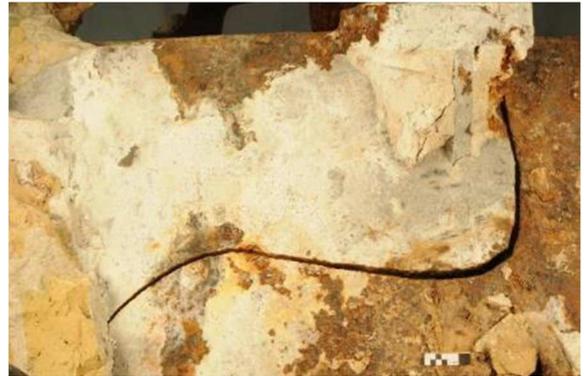
Abb. 30 Probeentnahmestelle an der Innenseite des Risses (auf Aufnahme verborgen durch Gehäuseteil)

Aufgrund der hier vorliegenden feinen Verteilung kann man von einer guten Qualität sprechen. Es ist viel Kohlenstoff enthalten und zwar schätzungsweise 4,5%⁴⁷, üblich sind Kohlenstoffanteile zwischen zwei und fünf Prozent⁴⁸. Aus diesen Werkstoffeigenschaften ergibt sich, dass das Gusseisen spröde und nicht verformbar, widerstandsfähig gegen Druck-, aber nicht gegen Zugbelastung ist.⁴⁹ Es hat eine dämpfende Wirkung¹¹ und war somit gut als Gehäusebauteil des Ventilators geeignet.

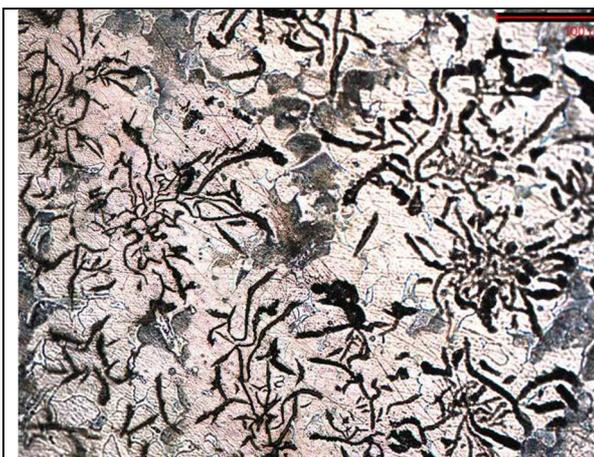
Abb. 33 Geätzter Schliff des Gusseisens, 200fache Vergrößerung (Lamellengraphit und Perlit-Einschlüsse)

Im geätzten Schliff⁵⁰ (Abb. 33 und Abb. 34) ist außerdem das Perlit erkennbar, welches anhand seiner Lamellen aus Ferrit und Zementit identifizierbar ist. Ein größerer Perlit-Anteil bedeutet eine höhere Festigkeit des Materials.¹¹

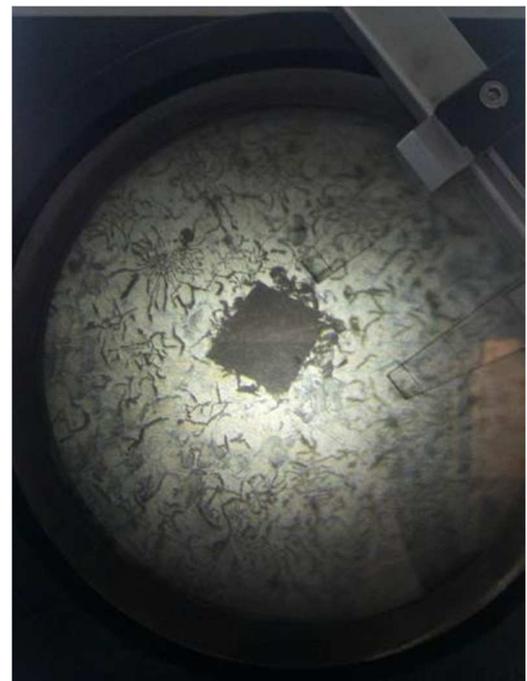
Abb. 37 Diamantabdruck im Gusseisen beim Härtetest

Allerdings muss bei Betrachtung der Messwerte beachtet werden, dass die Proben nicht planparallel angebracht werden konnten und somit ein eventuell verfälschter Wert entstehen konnte. Es ist auch

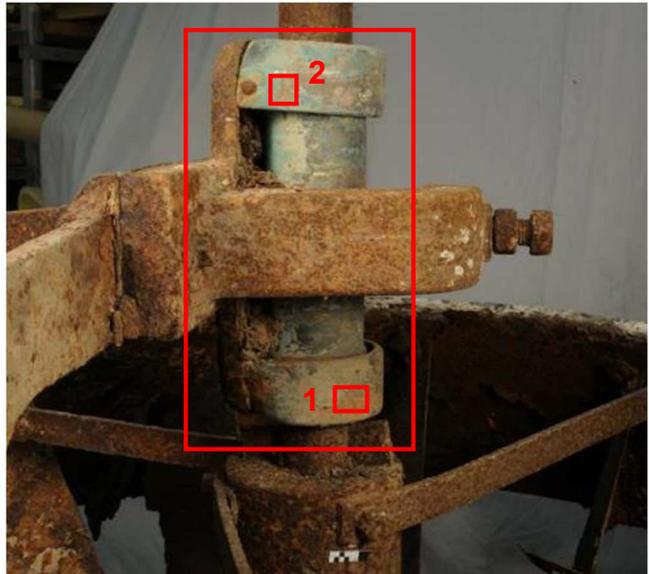
Abb. 38 Gleitlager des Ventilators, 1 = Probeentnahme orangefarbene Beschichtung, 2 = Probeentnahme grüne Auflagerung

Mit diesen Methoden wurden Proben getestet, die der Oberfläche des Gleitlagers des Ventilators entnommen wurden (zu sehen auf Abb. 38, Abb. 39). Hier war beobachtet worden, dass sich über dem kupferhaltigen Metall (vermutet Lagerbronze), eine orangefarbene Beschichtung (Verdacht auf Bleimennige) und darüber wiederum eine kupferoxidgrüne Schicht befinden. Es stellte sich die Frage, ob es sich bei der obersten grünen Schicht um Korrosionsprodukte des Gleitlagers handelt, welche durch die Bleimennige hindurch gewachsen sind, oder um eine weitere Beschichtung.

Zunächst wurde ein Glühtest durchgeführt, wobei bei Probe 1 (die orangefarbene Beschichtung) neben schwarzen Rückständen (vermutlich organischen Ursprungs) eine gelbe Schmelze zu sehen war, was den Verdacht auf Bleimennige bestätigte. In der verdünnten Salzsäure fand nur leicht die typische Entfärbung statt, aber in der Natriumsulfid-Lösung war eine deutliche Schwärzung des Probematerials zu sehen. Ein positiver Schaumtest bestätigte den Verdacht auf Öl als Bindemittel. Bleimennige war gegen Ende des 18. und durch das gesamte 19. Jahrhundert die gebräuchlichste korrosions-

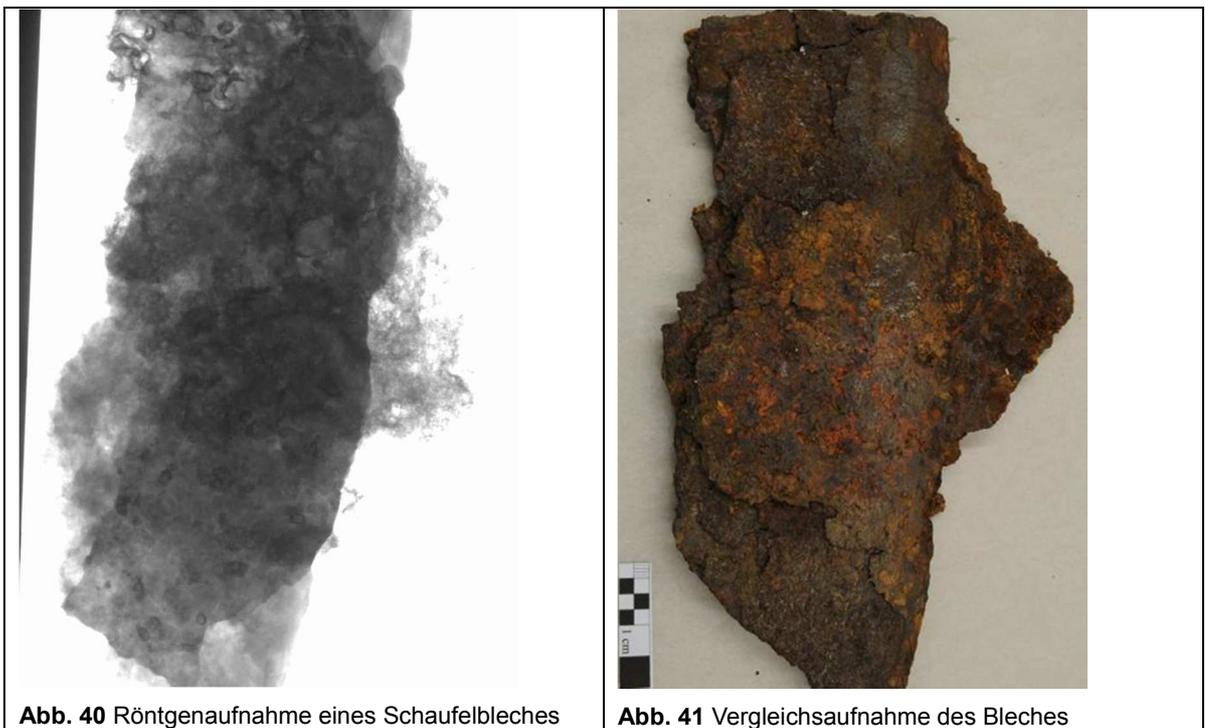
Im Falle des Schaufelbleches auf Abb. 40⁵⁹ und Abb. 41, ist ein dichterer, dunkler Bereich mit klaren Kanten zu sehen, welcher von helleren, schwammigeren Bereichen überlagert wird. Von einem Metallkern kann aber eher nicht gesprochen werden, eher von einem Zustand, in dem die Schichtkorrosion schon eingesetzt, aber nicht stark fortgeschritten ist, sodass das Material noch eine

gewisse Dichte besitzt, die sich von den lockeren Korrosionsprodukten auf der Oberfläche unterscheidet.

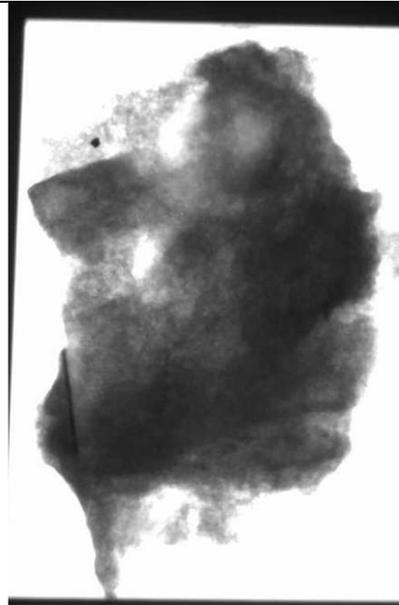
Abb. 42 Röntgenaufnahme eines weiteren Blechstückes

Auf Abb. 42⁶⁰ (Referenz Abb. 43) ist ein ähnlicher, aber in der Korrosion schon fortgeschrittener Zustand zu sehen, indem bereits umliegendes Erdreich und organische Bestandteile (nicht aus Röntgenaufnahmen ersichtlich) in die Korrosionskruste integriert sind.

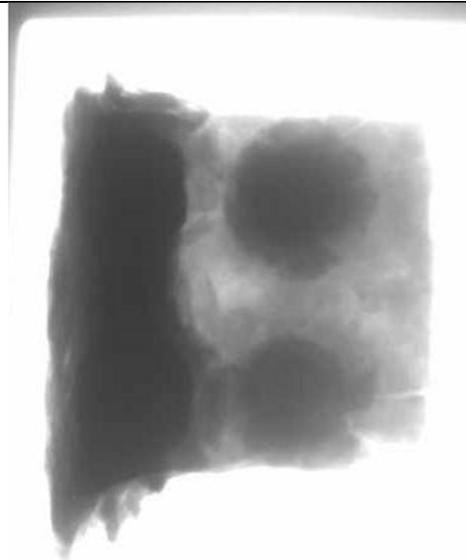
Abb. 44 Röntgenaufnahme des Winkelbleches einer Schaufel

Das Winkelblech auf Abb. 44⁶¹ und Abb. 45, wurde bereits vollständig von Schichtkorrosion durchzogen, die zu sehenden dunklen Bereiche sind links die senkrecht stehende Seite des Bleches und die Niete.

Die untersuchten Bleche befinden sich in einem instabilen Zustand fortgeschrittener Korrosion, wobei beachtet werden sollte, dass Teile untersucht wurden, welche bereits durch nicht mehr gegebene Stabilität abgefallen waren. Eine Entnahme einer größeren Materialprobe vom Ventilator fand zum Schutz der Originalsubstanz nicht statt.

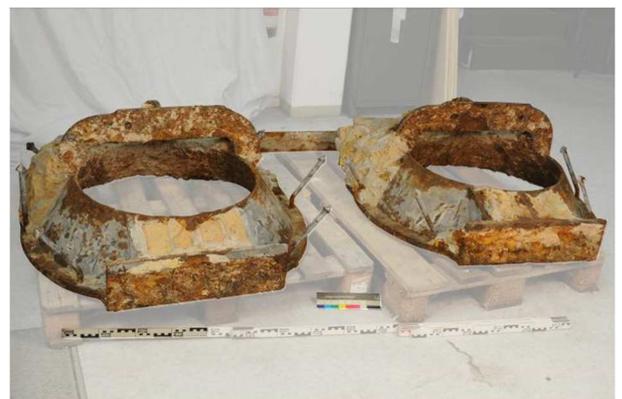
Abb. 52 Weitere Bergungsobjekte der Heizungsanlage an der HTW Berlin

Hinsichtlich der Darstellung im „Archäologischen Fenster“ sollte die funktionale Einheit der gesamten Anlage vermittelt werden, was entweder durch die Ausstellung mehrerer Objekte (so zum Beispiel jene auf Abb. 52) oder durch eine Visualisierung erreicht werden kann. Da der weiß gekachelte Lüftungskanal ebenfalls technischer und ästhetischer Bestandteil der Anlage ist und sich am Ventilator noch originale Fragmente von ihm befinden, sollte auch dieses Element in die Präsentation einbezogen werden. Mit

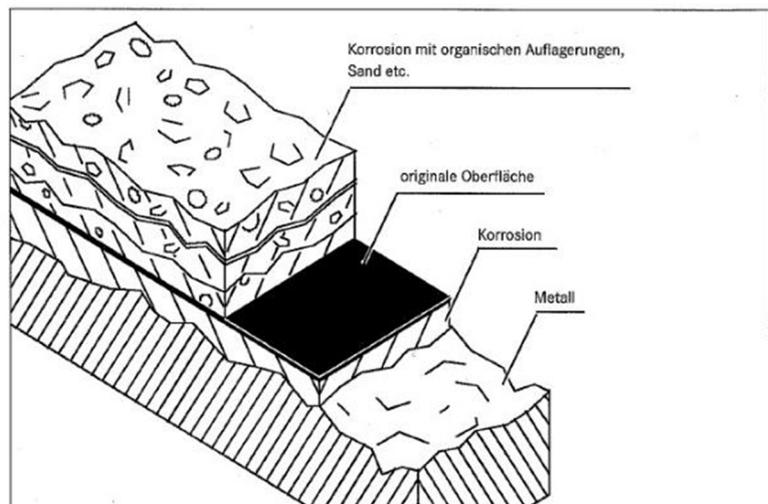
Abb. 53 Schema der Korrosionsschichten bei Metallfunden

Andrea Fischer unterscheidet in dem Buch „Oberflächenreinigung“¹¹⁴ zwischen externen und internen Korrosionsschichten, wobei sich die Externe von der Internen durch voluminösere und verunreinigte Korrosionsschichten (Sand etc.) unterscheidet. Die „originale“ Oberfläche sieht sie dazwischen liegend, wie auf Abb. 53 ersichtlich wird.

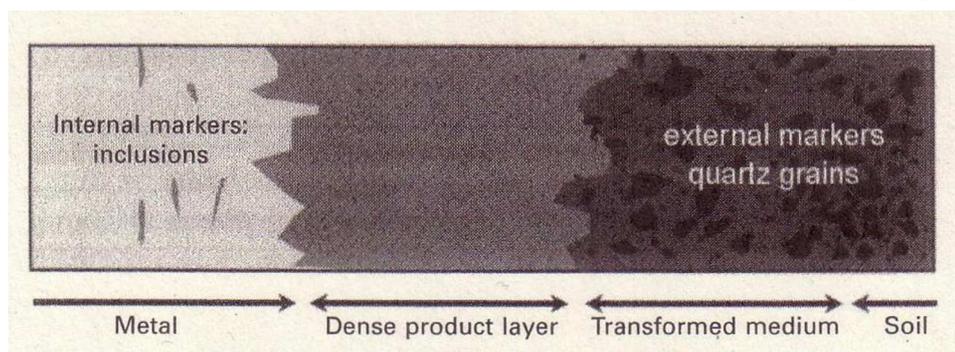
Abb. 54 Schematische Darstellung von Korrosionsschichten an Eisenobjekten

Die Entfernung von Korrosionsprodukten stellt dementsprechend einen starken Eingriff in das Material dar und kann zu einem Informationsverlust führen. Wiederum kann auch Information gewonnen werden, indem vorher verborgene Oberflächenstrukturen freigelegt werden. Sie sieht die „originale Oberfläche“ wie Andrea Fischer als eine dichtere Korrosionszone, die im Gegensatz zur darüber liegenden Masse keine Sandkörner und ähnliches enthält (veranschaulicht auf Abb. 54).¹¹⁷

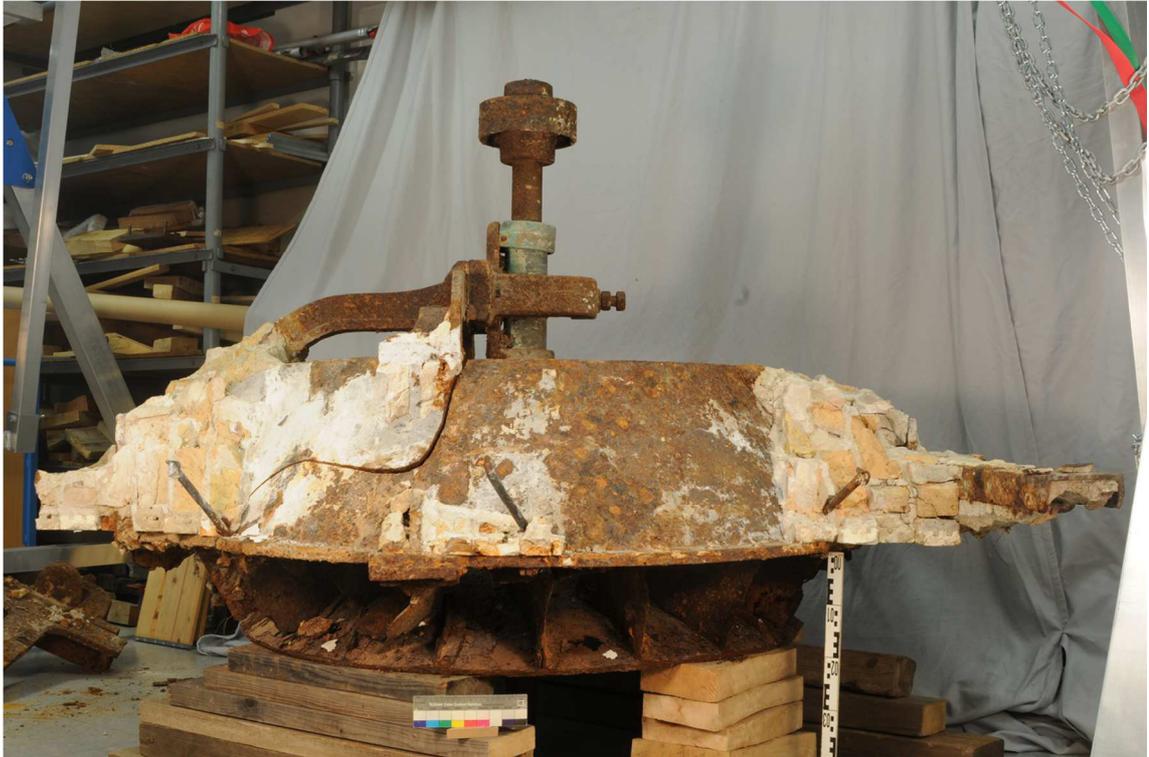
Abbildung 1 Seitenansicht des demontierten Ventilators
