Kompakte Übertragungsleitungen für hohe Gleichspannungen

Langzeituntersuchungen an einer erdverlegten
Versuchsanlage

Abschlussbericht zu AP 1.5 Mechanik und AP 1.7 Thermik

Auftragnehmer: OTH Regensburg

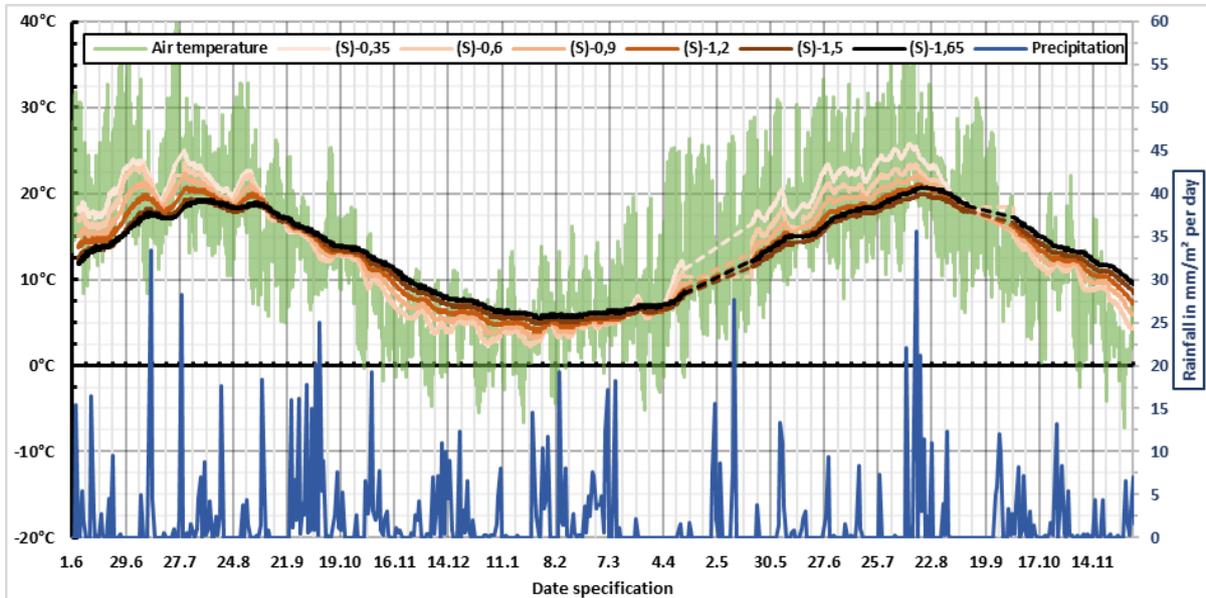
Abbildung 11: Lufttemperatur in [°C] 2,0 m über Geländeoberfläche (grüne Linie), unbeeinflusste Bodentemperaturen etwa 10 m von der DC CTL entfernt in Tiefen -0,35 m bis -1,65 m unter Geländeoberfläche. Niederschläge in Millimeter [mm] je Quadratmeter [m²] Geländeoberfläche gemittelt über 1 Tag (rechte y-Achse).

In Abbildung 11 wurde neben dem Verlauf der Lufttemperatur die zeitlichen Verläufe der nichtbeeinflussten Bodentemperaturen etwa 10 m von der DC CTL entfernt in Tiefen -0,35 m bis -1,65 m unter Geländeoberfläche mit dargestellt. Erwartungsgemäß zeigen die geländeoberflächennahen Bodenbereiche stärkere Ausschläge als die tieferen und liegen im Sommer deutlich über und im Winter deutlich unterhalb der Temperaturentwicklung der Lagen auf Höhe der DC CTL. Bodenfrost wurde im Winter 2019/20 nicht beobachtet.

Wichtig ist festzuhalten für die Bewertung der im Folgenden diskutierten Messergebnisse, dass die Einbettung in ZFSV bzw. das Vergießen mit ZFSV der DC CTL im W. in der ersten Junihälfte 2019 bei Lufttemperaturen zwischen 10 und 30 °C sowie bei etwa 15°C mittleren Bodentemperaturen 1,35 m unter GOF erfolgte.

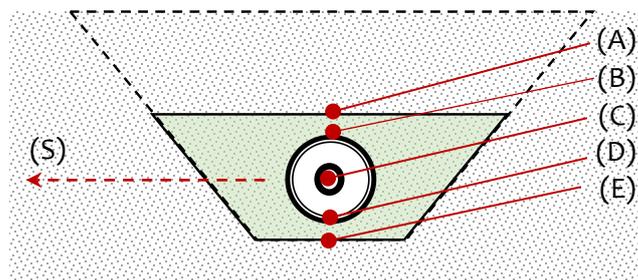
Abbildung 12: Lage und Bezeichnung der Sensoren/ Messpunkte in den Messquerschnitten. (A) Oberfläche ZFSV, (B) Oberfläche Scheitel Außenrohr DC CTL, (C) Innenleiter; (D) Oberfläche Auflager Außenrohr und (E) Grabensohle/ Unterseite ZFSV. (S) etwa 10 m entfernt auf Höhe des Innenleiters im unbeeinflussten Bereich des natürlich anstehenden Bodens.

Die Messungen der Bodentemperaturen und -feuchten sowie der Saugspannungen erfolgen im Wesentlichen in den Messquerschnitten MSQ1 und MSQ2, deren Lage der Abbildung 6 zu entnehmen ist. Die Bezeichnungen der folgenden Diagramme beziehen sich überwiegend auf die in Abbildung 12 aufgenommenen Abkürzungen.

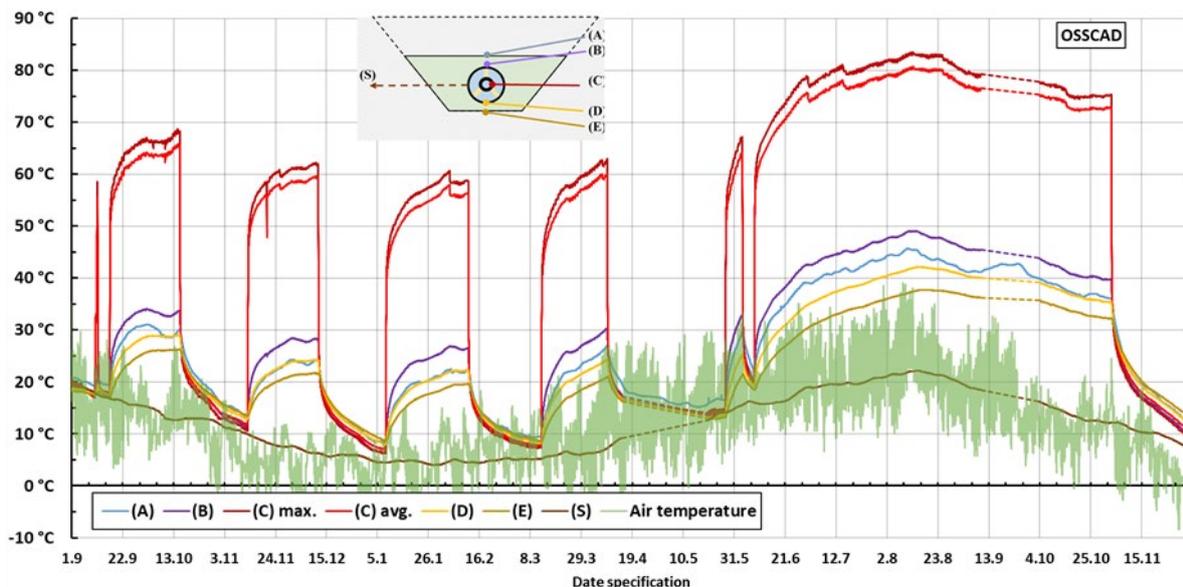
Abbildung 13: Temperaturentwicklung in [°C] über den Zeitraum 1. Sep. 19 bis 07. Dez. 20. Gestrichelte Linien zeigen Ausfälle und Wartungszeiträume des jeweiligen Messsystems an.

In Abbildung 13 sind die Temperaturentwicklung in [°C] über den Zeitraum 1. Sep. 19 bis 25. Okt. 20 abgebildet. Anhand der Temperaturentwicklung des Innenleiters (C) sind in Abbildung 13 die Bestromungs- bzw. Heizphasen sehr deutlich erkennbar, wobei die Messwerte anhand des OSSCAD-Systems im Innenleiter zum einen über den gesamten Südstrang gemittelt (avg.) und zum anderen der Maximalwert (max.) abgelesen und jeweils

dargestellt wurden. Der Nordstrang unterscheidet sich nur unwesentlich vom Südstrang, weshalb aufgrund besserer Übersichtlichkeit auf eine zusätzliche Darstellung verzichtet wurde. Die einzelne Spitze am 11. Sep. 19 ist auf eine zweistufige Testbestromung vor Beginn der eigentlichen Lastzyklen, der Einbruch der Temperaturen Anfang Juni 20 auf einen mehrtägigen Ausfall der Spannungsversorgung zurückzuführen.

Die in (C) erreichte Temperatur betrug etwa 68°C mit Ende der ersten Heizphase am 15. Okt. 19. In den folgenden Lastzyklen wurde dieser Wert aufgrund der jahreszeitlich bedingten, fallenden Luft- und Bodentemperaturen nicht mehr erreicht. Erst in der Heizphase Ende Mai 2020 stieg die Temperatur wieder auf ca. 68 °C. Die Durchschnittstemperatur des Innenleiters bleiben über den gesamten Beobachtungszeitraum etwa 2,5 bis 3,0 K unter den Maximaltemperaturen zurück. Mit Beginn der Dauerheizphase stiegen die Temperaturen bis zu einem Maximalwert von ca. 85 °C im August 20. Bis zum Ende Oktober fielen die Temperaturen wieder auf im Mittel 75 °C.

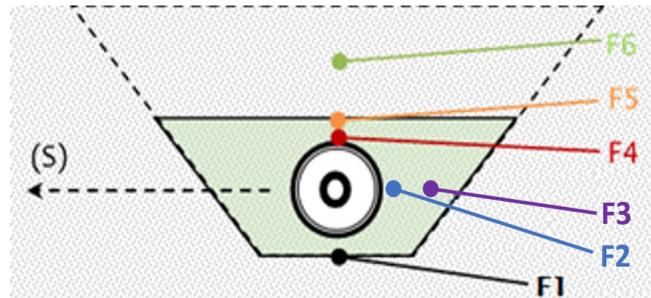
Abbildung 19: Lage und Bezeichnung der Feuchtegeber in den Messquerschnitten: F6 etwa mittig in der Sandüberdeckung, F5 etwas unterhalb der Oberfläche der ZFSV-Verfüllung, F4 etwas oberhalb des Rohrscheitels in der ZFSV - Verfüllung, F2 und F3 auf Höhe des Innenleiters in der ZFSV-Verfüllung, F1 an der Grabensohle. (S) etwa 10 m entfernt auf Höhe des Innenleiters im unbeeinflussten Bereich des natürlich anstehenden Bodens. Bemaßte Zuordnung der Messpunkte siehe Abbildung 4.

In beiden Messquerschnitten MSQ1 und MSQ2 wurden auch Feuchtegeber eingebaut, die direkt den volumetrischen Wassergehalt erfassen. Deren Anordnung ist in Abbildung 19 skizziert. Um den Bezug zu den Saugspannungsmessungen herzustellen, wurden die Feuchtegeber neben den Tensiometern eingebaut und die gemessenen Entwicklungen der Wassergehalte über die Zeit wie in den zuvor diskutierten Diagrammen zur Entwicklung der Saugspannungen aufbereitet. Zusätzlich wurde die Temperaturentwicklung (S) auf Höhe des Innenleiters im unbeeinflussten Bereich mit in die Abbildungen aufgenommen.

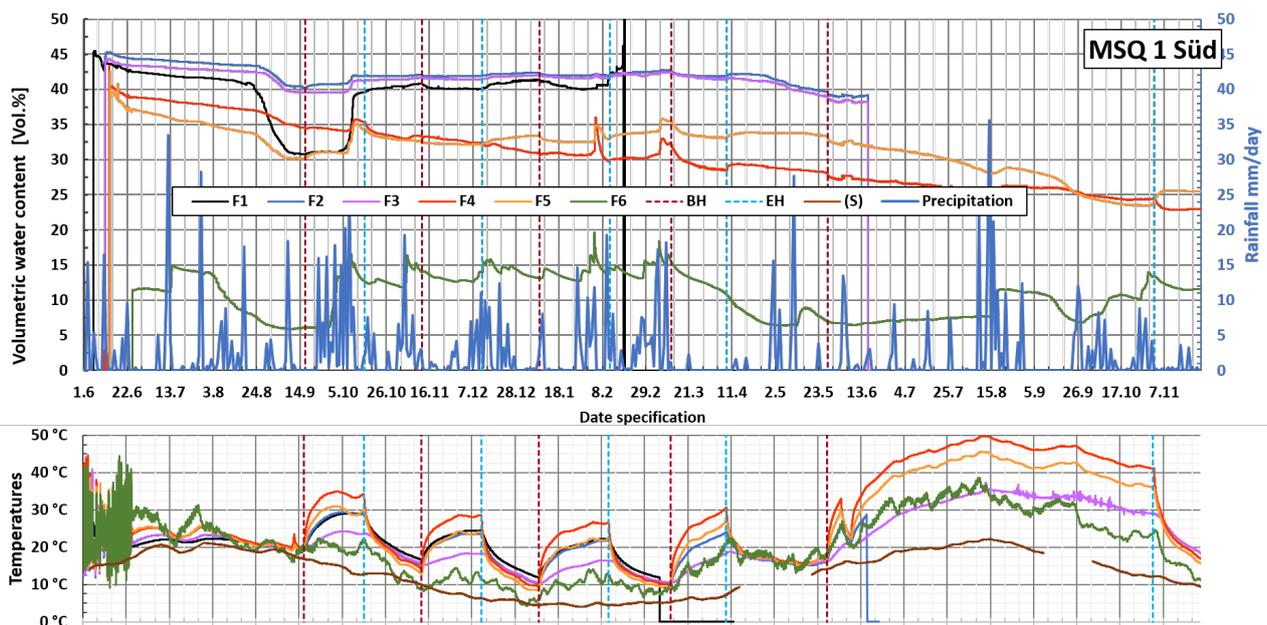
Abbildung 20: Südlicher Messquerschnitt MSQ Süd (MSQ1). Oben - Entwicklung des volumetrischen Wassergehalts in ZFSV und Sandüberdeckung über den Zeitraum 1. Jun. 19 bis 25. Nov. 20. Unten - Temperaturentwicklung Feuchtegeber im ZFSV und Boden.

Sowohl in MSQ1 bzw. Abbildung 20 als auch MSQ2 bzw. Abbildung 21 ist – mit Ausnahme des in der Sandüberdeckung eingebauten Feuchtegebers (F6) – zu erkennen, dass unmittelbar nach Einbau in den ZFSV volumetrische Wassergehalte zwischen 35 % und 45 % gemessen werden, was in etwa auch den Wassergehalten der fließfähigen ZFSV nach Rezeptur entspricht. Über den Beobachtungszeitraum fallen die Wassergehalte im ZFSV um etwa 5% ab, um dann in etwa ab Sep. 19 konstant zu verlaufen. Diese im Allg. auf die Abbinde- und Einlagerungsvorgänge von Wasser zurückzuführenden Effekte (F1, F2 und F3), unterscheiden sich in beiden MSQ von einem etwas stärkeren Abfall der Wassergehalte im ZFSV über dem DC-CTL-Scheitel der Geber F5 und F4 mit etwa 15%. Auch die Wassergehalte der Geber F5 und F4 bleiben im MSQ2 unter Vernachlässigung der Heizphasen-bedingten Schwankungen ab Dez. 19 etwa konstant. Der Feuchtesensor F5 des MSQ1 stabilisiert sich ebenfalls ab Dez. 19, während hingegen der Feuchtesensor F4 kontinuierlich abfällt. An fast alle Feuchtegebern gehen die Heizphasen mit einer geringförmigen Veränderung der Wassergehalte (< 3 %) einher, die sich jedoch unmittelbar mit Beginn der passiven Abkühlphase an die Wassergehalte vor der Heizphase annähern.

Auch bei den Feuchtemessungen stechen die unterschiedlichen Wassergehaltsentwicklungen im Zeitraum Aug. bis Sep. 19, sowie ab Mitte März 20 zwischen MSQ1 und MSQ2 ins Auge. Der in die Sandüberdeckung des MSQ1 eingebaute Feuchtegeber (F6) zeigt eine Verringerung des Wassergehalts um 10 % auf, der sich erst wieder ab dem 29. Sep. 19 während einer langandauernden Niederschlagsphase innerhalb von etwa 10 Tagen auf die Ausgangswerte normalisiert. Etwas zeitverzögert vergrößern sich auch wieder die Wassergehalte der Feuchtegeber im ZFSV auf die Ausgangswerte aufgrund der gegenüber dem Sand

viel geringeren Durchlässigkeit. Ab Dez. 19 sind die alle Verläufe des volumetrischen Wassergehaltes beim MSQ2 nahezu unverändert. Im Gegensatz hierzu sinken die gemessenen volumetrischen Wassergehalte im MSQ1 ab Mitte März 2020 beim ZFSV um ca. 4%. Der Wassergehalt des Sandes fällt um rund 9%. Dies ist auch im Vergleich mit den Saugspannungen ab Mitte März 2020 plausibel. Mit Beginn der Dauerbestromung sinken alle volumetrischen Wassergehalte des MSQ1 kontinuierlich, mit Ausnahme des im Sand verbauten Feuchtesensors F6. Die Messergebnisse des F6 werden überwiegend durch die Regenfallereignisse bestimmt. Ab dem 13. Jun. 20 ist ein Ausfall der Sensoren F2 und F3 zu verzeichnen. Die gemessenen volumetrischen Wassergehalte der Feuchtesensoren F1, F2 und F4 im MSQ2 bleiben ab Dez. 2019 nahezu konstant. Lediglich die Werte der Feuchtesensoren F3 und F5, welche an der Grenze zum anstehenden Boden verbaut sind, sinken. Auch beim MSQ 2 werden die Messergebnisse des im Sand verbauten Feuchtesensors überwiegend vom Niederschlag bestimmt.

Die beschriebene Entwicklung der Wassergehalte kann auf den starken und schnellen Oberflächenbewuchs in MSQ1 zurückgeführt werden, da pflanzenbedingte Saugspannungen mit Wassergehaltsreduktionen verbunden sind, falls nicht ausreichend Wasser in die betroffenen Bereiche nachströmt oder -gesaugt wird. Auch stimmen die Rückgänge der Wassergehalte mit den Vegetationsperioden überein. Etwas abweichend davon verhält sich lediglich der Feuchtegeber (F1) im MSQ1 an der Grabensohle unter der DC CTL, dessen Wassergehalte im Zeitraum Aug. bis Sep.19 am stärksten abfallen. Da an dieser Position leider kein Tensiometer verbaut wurde, können Saugspannungs- und Wassergehalts-Entwicklungen nicht verglichen werden. Nach den starken Regenfallereignissen im Sep. 2019 erreichen die Werte des F1 wieder ihr Ausgangsniveau. Ab dem 18. Feb.20 ist leider ein Ausfall des F1 zu verzeichnen. Beim Vergleich von MSQ1 bzw. Abbildung 20 und MSQ2 bzw. Abbildung 21 ist dennoch festzuhalten, dass äußere Einflüsse anscheinend eine stärkere Auswirkung auf die Wassergehalte haben als die Erwärmungsphasen der DC CTL zuvor.

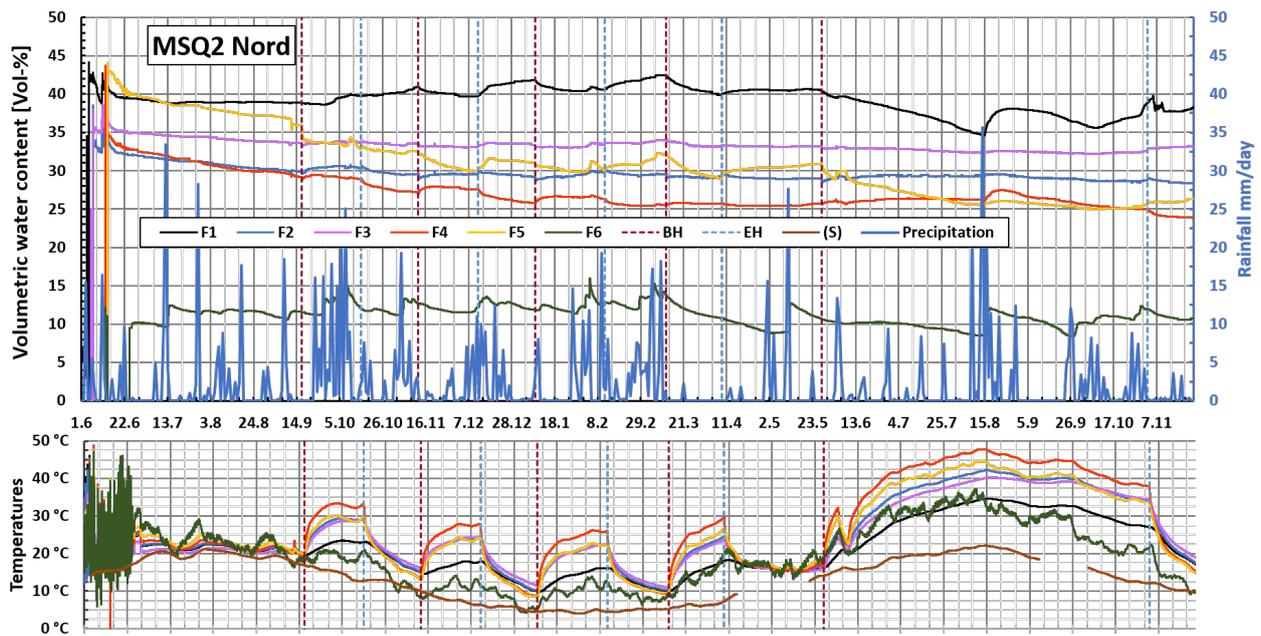
Abbildung 21: Nördlicher Messquerschnitt MSQ Nord (MSQ2). Oben - Entwicklung des volumetrischen Wassergehalts in ZFSV und Sandüberdeckung über den Zeitraum 1. Jun. 19 bis 25. Nov. 20. Unten - Temperaturentwicklung Feuchtegeber im ZFSV und Boden.

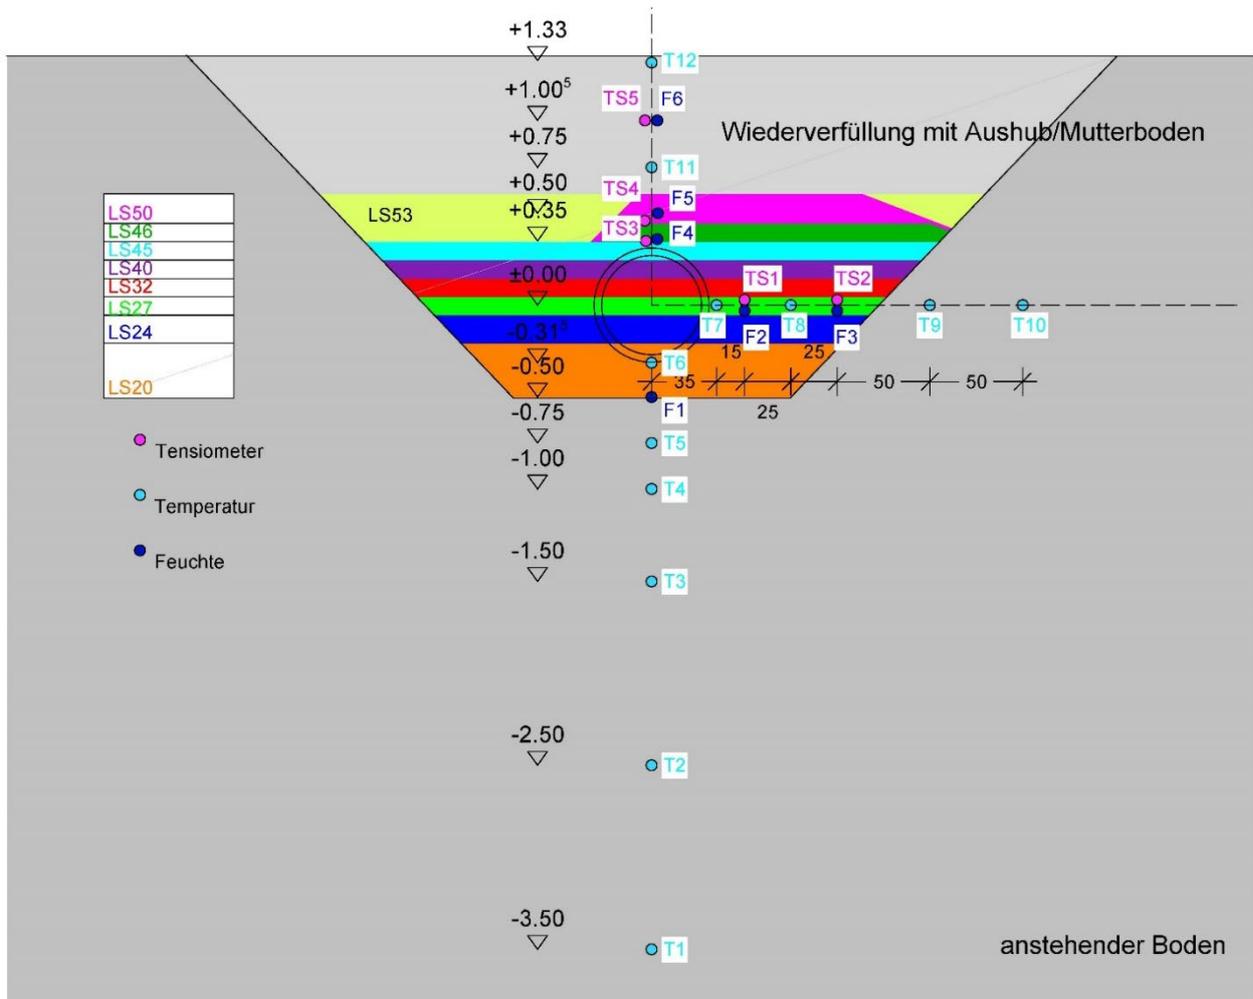
MSQ1_Süd

Abbildung 22: MSQ1 Süd Zuordnung Lage Sensoren zu ZFSV-Chargen.

In der Abbildung 22 ist die Lage und Höhe der einzelnen ZFSV-Chargen, sowie den darin verbauten Sensoren angegeben. Die Tabelle 1 gibt einen Überblick über die Soll-Wassergehalte w_{Soll} laut Lieferschein, die gemessenen Wassergehalte w_{VF} zum Zeitpunkt der Verfüllung, kurz vorm Ausbaupunkt w_{AB} und die mittels Ofentrocknung im Labor an entnommenen ZFSV-Proben ermittelten Wassergehalte w beim Ausbau der einzelnen Sensoren. Abbildung 23 ist eine vergrößerte Darstellung der Messergebnisse der Feuchte im MSQ1 Süd beim Einbau im Juni 19 und beim Ausbau im Herbst 20.

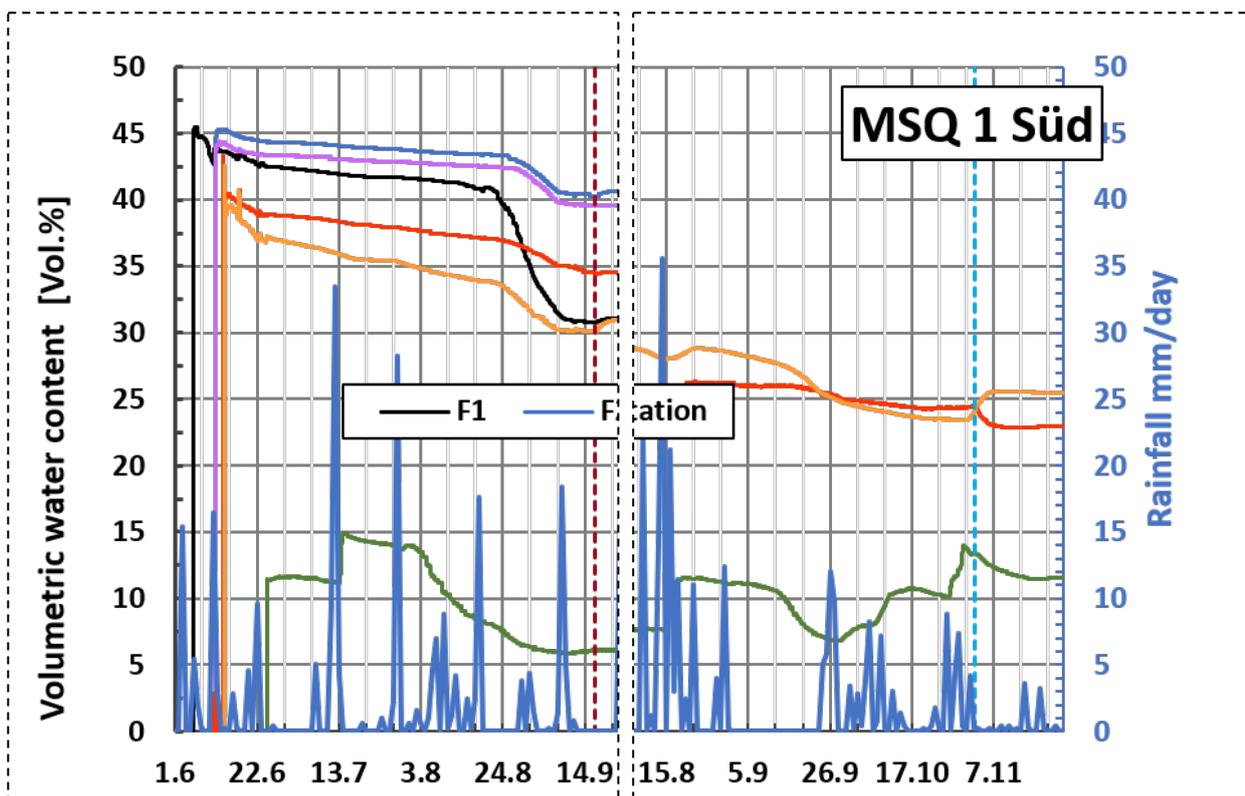
Abbildung 23: Vergrößerte Darstellung Messergebnisse Feuchte MSQ1 Süd Einbau und Ausbau

Beim Ausbau wurde festgestellt, dass die Kabel der Feuchtesensoren F2 und F3 durchtrennt wurden, weshalb hier keine Messergebnisse bis zum Schluss vorliegen. Der Sensor F1 war defekt. Beim Vergleich der gemessenen, sowie ermittelten Wassergehalte zum Ausbaupunkt zeigt sich eine gute Übereinstimmung mit maximaler Differenz von 2,0%. Betrachtet man jedoch die angegebene Messgenauigkeit des Sensors, der laut Hersteller bei +/-

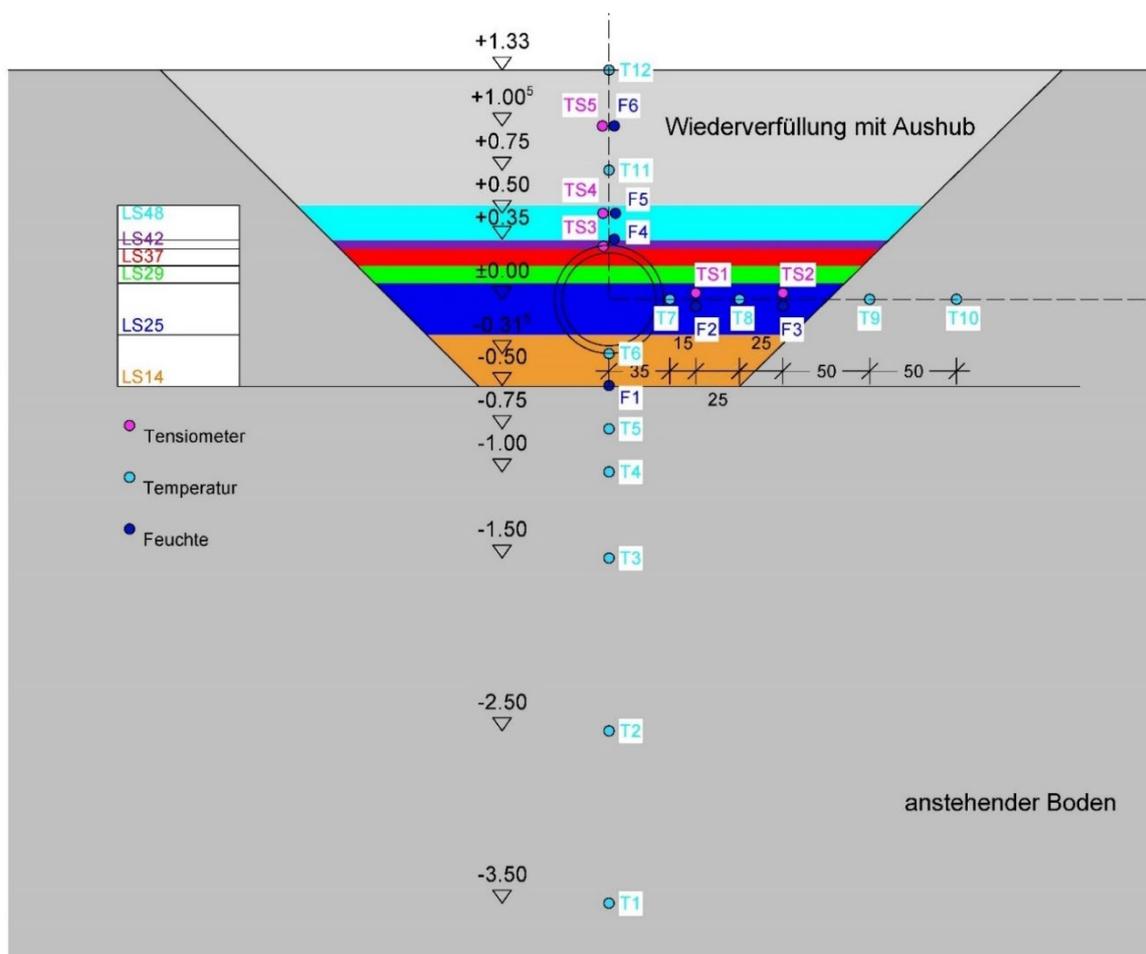
MSQ2_Nord

Abbildung 24: MSQ2 Nord – Zuordnung Lage Sensoren zu ZFSV-Chargen.

In der Abbildung 24 ist die Lage und Höhe der einzelnen ZFSV-Chargen, sowie den darin verbauten Sensoren im MSQ2 Nord angegeben. Tabelle 2 gibt einen Überblick über die Sollwassergehalte w_{soil} laut Lieferschein, die gemessenen Wassergehalte w_{VF} zum Zeitpunkt der Verfüllung, kurz vorm Ausbaupunkt w_{AB} und die mittels Ofentrocknung im Labor an entnommenen ZFSV-Proben ermittelten Wassergehalte w beim Ausbau der einzelnen Sensoren. Abbildung 25 ist eine vergrößerte Darstellung der Messergebnisse der Feuchte im MSQ1 Süd beim Einbau im Juni 19 und beim Ausbau im Herbst 20.

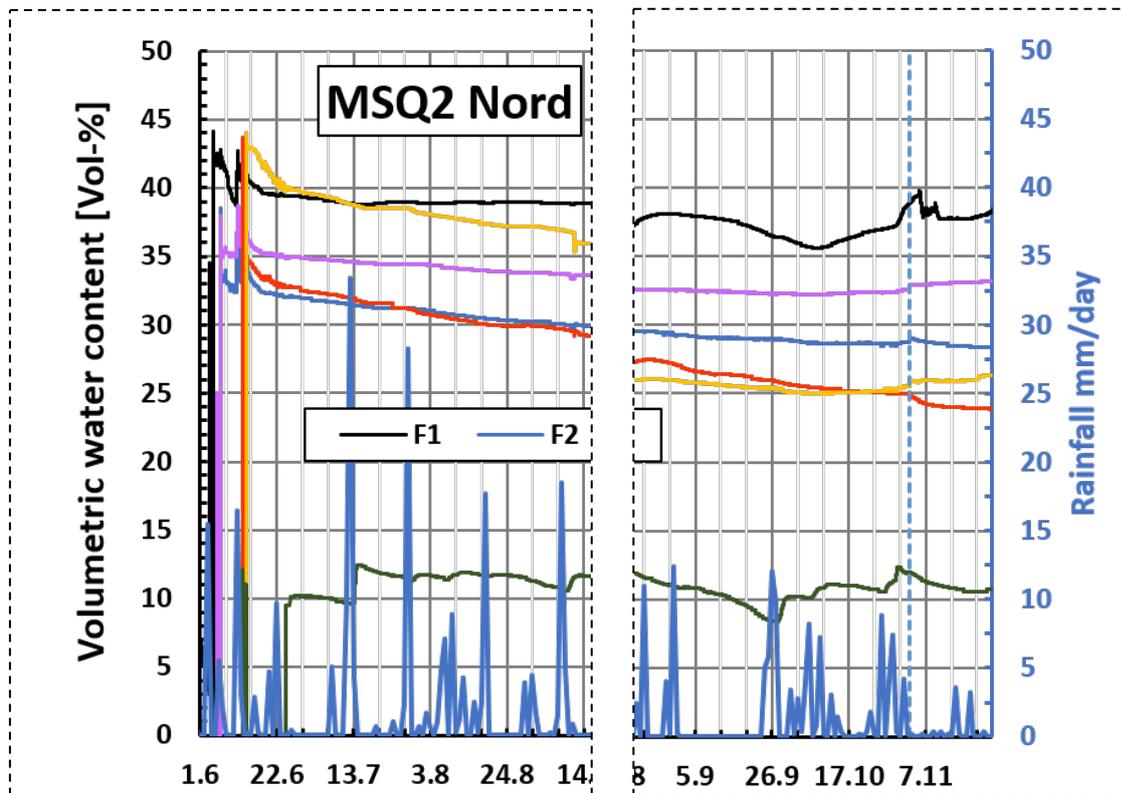
Abbildung 25: Vergrößerte Darstellung Messergebnisse Feuchte MSQ2 Nord Einbau und Ausbau

Die Abbildung 25 zeigt die gemessenen Wassergehalte zum Verfüllzeitpunkt, sowie zum Zeitpunkt der Beendigung des Versuchs in vergrößerter Darstellung. Erkennbar ist bei allen 5 Feuchtesensoren im ZFSV der Abfall der Feuchte um rund 5 % innerhalb weniger Tage

Nach dem ersten Abfall der Feuchte nehmen die Messwerte der Sensoren F1, F2 und F3 nur noch geringfügig ab. Beim obersten Sensor F5 im ZFSV ist der größte Abfall der Feuchte zu verzeichnen. Während der ganzen Versuchslaufzeit erstreckt sich der Feuchteverlust von minimal 1,0 % unterhalb des Rohres bis maximal 13,5 % am obersten Sensor im ZFSV. Jedoch zeigen alle Sensoren, dass von einer Austrocknung des ZFSV auch bei einer längerfristigen Erwärmung des Bodens unter Freilandbedingungen nicht ausgegangen werden kann.

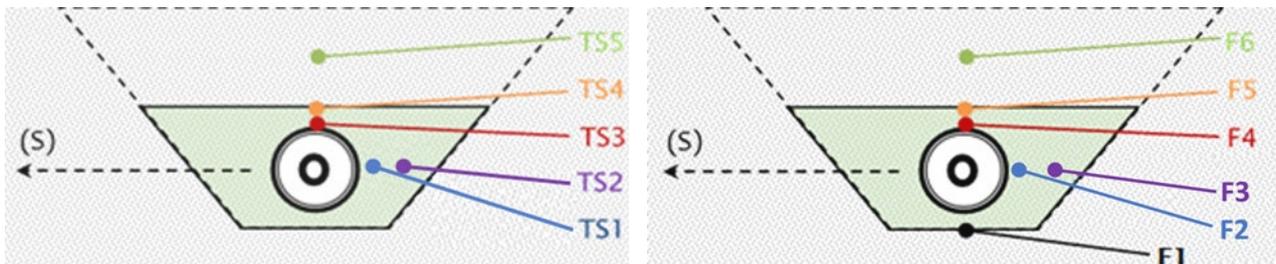
Abbildung 26: Anordnung der Saugspannungsgeber (TSx) und Feuchtegeber (Fx).

Die Abbildung 27 und Abbildung 28 zeigen den Verlauf der Feuchte- und Saugspannungsmessungen für beide Querschnitte über die gesamte Versuchslaufzeit. Zur besseren Nachvollziehbarkeit der Lage der Saugspannungs- und Feuchtegeber wurden deren Anordnung noch in den Prinzipskizzen der Abbildung 26 dargestellt.

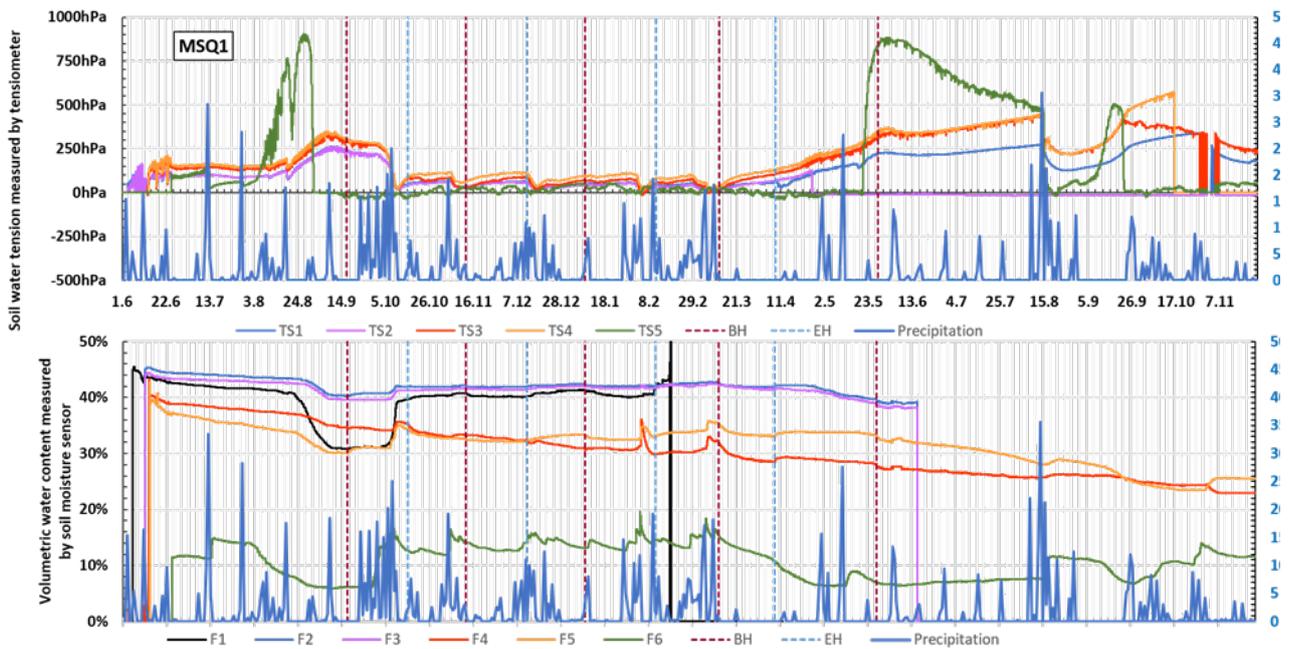
Abbildung 27: MSQ1 Süd - Feuchte und Saugspannungen

Die oben aufgeführten Arbeiten zeigen sich in den Saugspannungsmessungen wieder. Bis zum 11.9.2019 war ein massiver Anstieg der Saugspannungen zu verzeichnen, der dann rückläufig wird, um mit den einsetzenden Regenfallereignissen einzubrechen.

Von Oktober 2019 bis April 2020 verlaufen die Saugspannungen analog zum MSQ2 Nord. Mit Beginn der Wachstumsperiode beginnen die Saugspannungen zu stark zu steigen. Nach den Mäharbeiten Mitte Mai 2020 ist nur noch ein leichter Anstieg bei den TS3 und TS4 zu verzeichnen. Die Saugspannungen des TS5 in der Wiederverfüllung nehmen ab. In diesem Bereich ist auch der stärkste Einfluss des Wurzelwachstums zu erwarten. Die Regenfallereignisse Mitte August 2020 lassen die Saugspannungen einbrechen. Mit der anschließenden Trockenperiode steigen sie wieder an.

- 1) Die Pflanzen entziehen dem Boden Wasser, was am deutlichsten im Feuchteverlauf des F6 im MSQ1 Süd zu erkennen ist (Rückgang des Feuchtegehaltes Anfang August 2019 und März 2020).
- 2) Die Durchlässigkeit der Sandauffüllung/ Wiederverfüllung ist im MSQ2 Nord höher. Das Niederschlagswasser kann die Wiederverfüllung besser in Richtung ZFSV passieren.

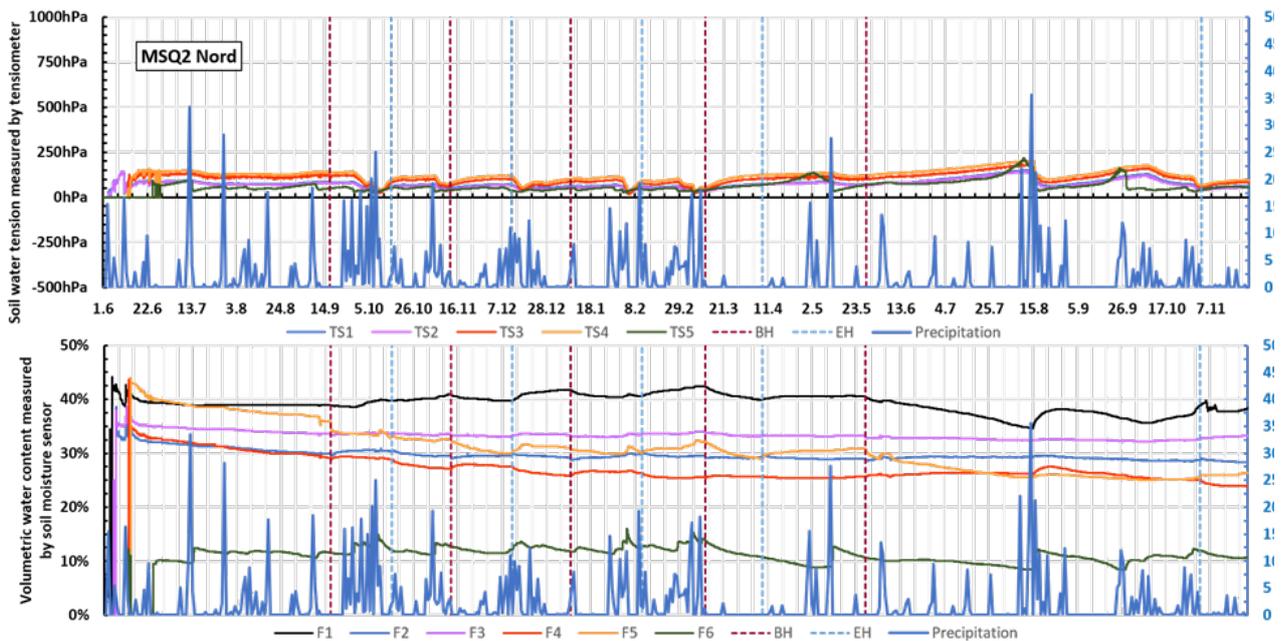
Abbildung 28: MSQ2 Nord - Feuchte und Saugspannungen

Erkennbar ist, dass sich die Messergebnisse beim Messquerschnitt MSQ2-Nord kaum verändern und lediglich von den Regenfallereignissen beeinflusst werden. Die Saugspannungen verlaufen erwartungsgemäß konträr zu den Feuchtemessungen. Jeder Anstieg des Feuchtegehaltes führt zu einem Abfall der Saugspannungen. Die Saugspannungen überschreiten zu keinem Zeitpunkt 250hPa.

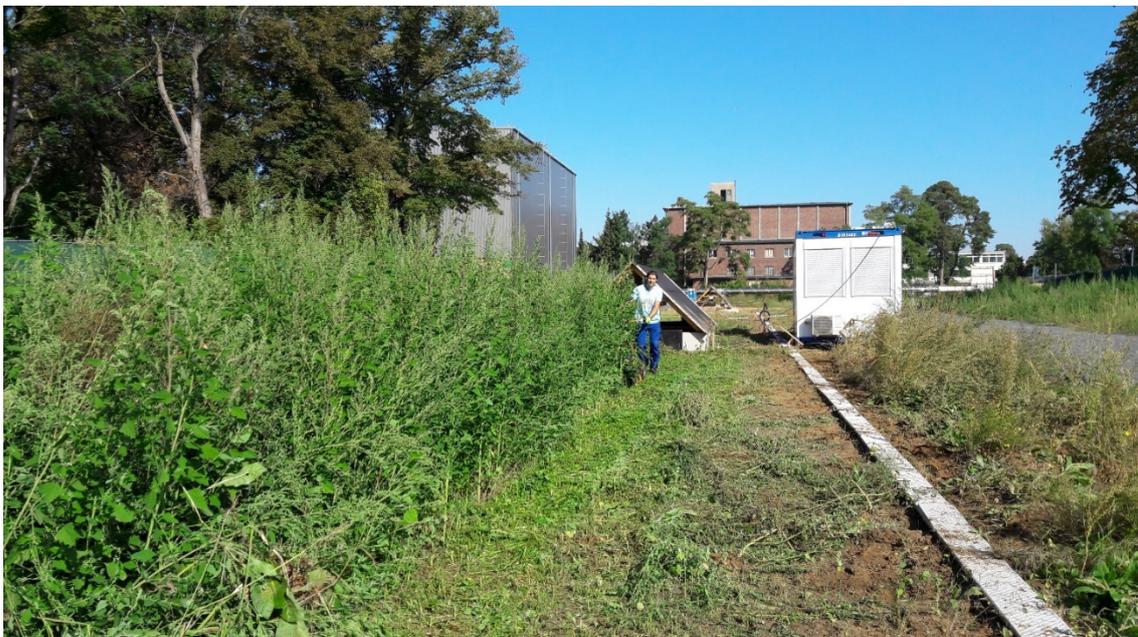
Abbildung 29: Beseitigung (Unkraut)-Bewuchs am 11. Sep. 2019

- C) 11.9.2019 Mäharbeiten, siehe Abbildung 29
- D) 14.05.2020 und 18.05.2020: Mäharbeiten
- E) 26.05.2020: Chemische Unkrautbekämpfung
- F) 04.08.2020: Mäharbeiten

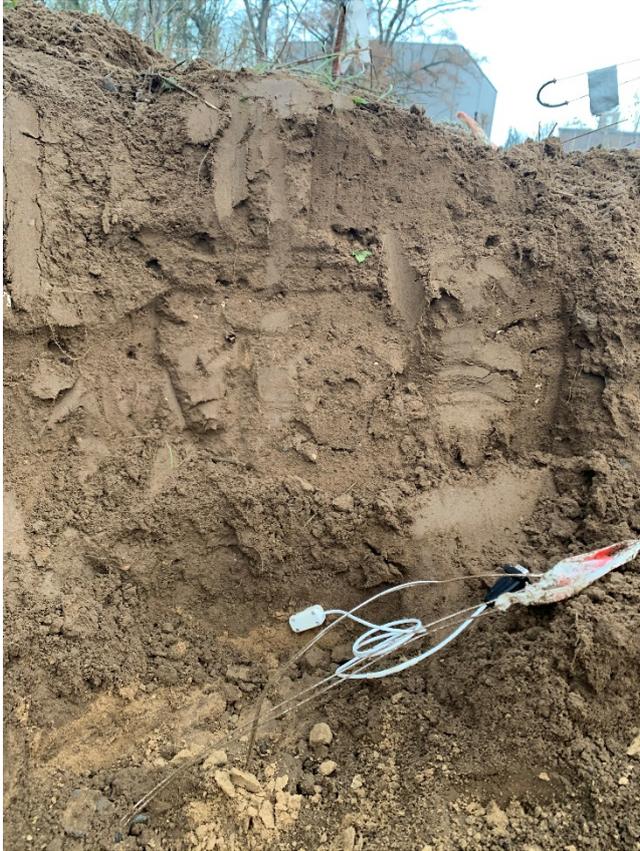
Abbildung 30: MSQ1 Süd – Auffüllung/ Wiederverfüllung mit durchwurzelttem Oberboden

Beim Ausbau der Sensoren im Dezember 2020 wurde festgestellt, dass die Auffüllung oberhalb des ZFSV im MSQ2 Nord mit dem Aushubmaterial aus den unteren Bereichen der Baugrube (Sand SE) erfolgte. Der Messquerschnitt MSQ1 Süd hingegen wurde mit Oberboden wiederverfüllt, welcher ein üppiges Pflanzenwachstum ermöglichte (siehe vergleichend Abbildung 30 und Abbildung 31). Der gesamte Bereich der Wiederverfüllung im MSQ1 Süd war bis auf die Oberkante ZFSV komplett durchwurzelt. Dies erklärt im Nachgang den unterschiedlichen Verlauf der Saugspannungen. Die Wurzeln der Pflanzen entwickelten so einen starke Saugspannungen, dass sie dem Boden Wasser entzogen haben, was zum Anstieg der Saugspannungen führte. Des Weiteren ist davon auszugehen, dass der Porenraum in der Wiederverfüllung beim MSQ1 Süd im Gegensatz zum MSQ2 Nord weniger homogen und feinporiger ist. Je feinporiger ein Boden ist, desto höher sind die auftretenden Saugspannungen. Hier treten zwei Wirkungen auf:

Im MSQ1 Süd wird ein Großteil des Niederschlagswassers in der Wiederverfüllung als Haftwasser im Oberboden zurückgehalten und der Feuchtegehalt des ZFSV ist geringfügig geringer als der der Feuchtegehalt des ZFSV im MSQ2 Nord.

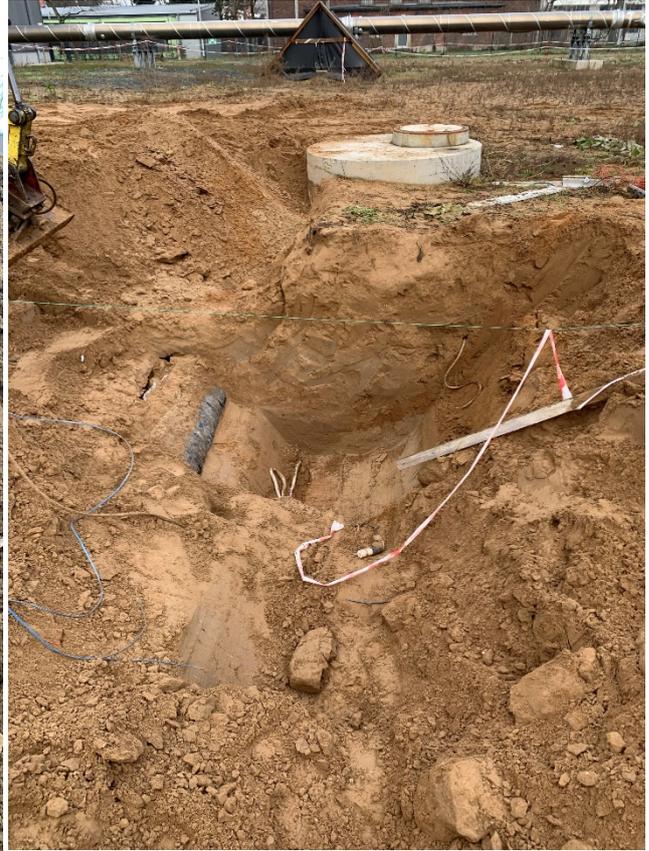
Abbildung 31: MSQ2 Nord – Auffüllung/Wiederverfüllung mit Aushubmaterial Sand

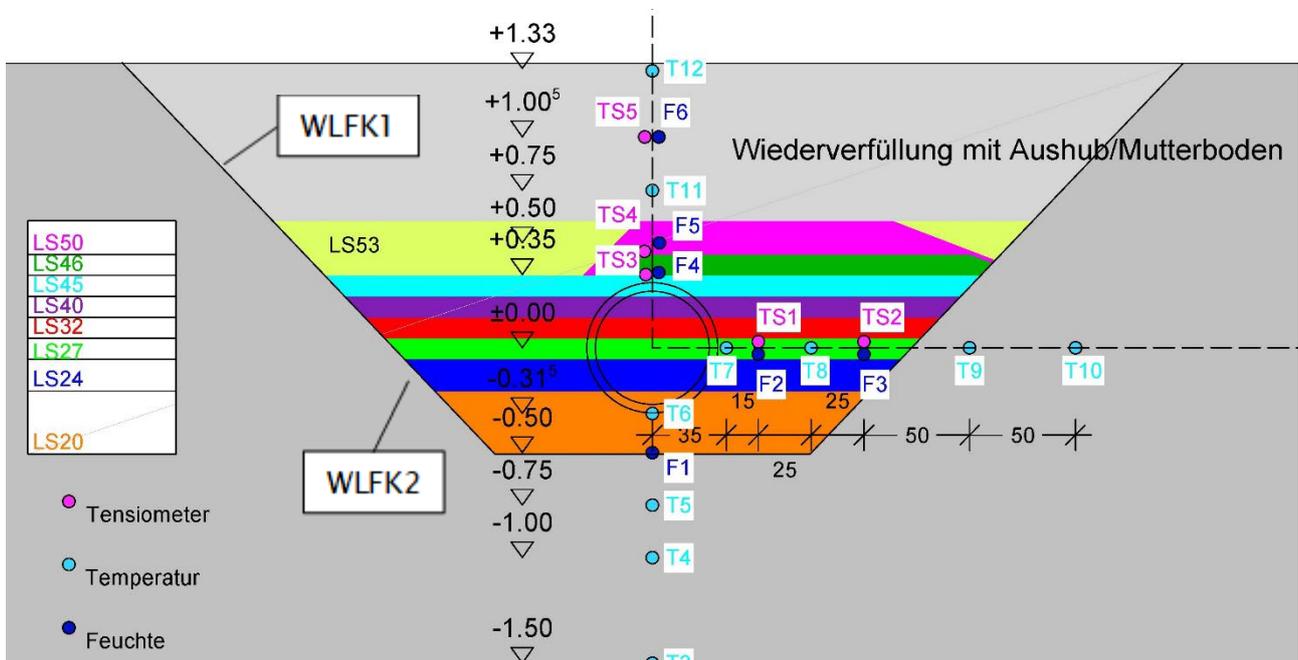
Abbildung 33: MSQ1 Süd mit eingezeichneten Sensorlagen und Verfüllchargen

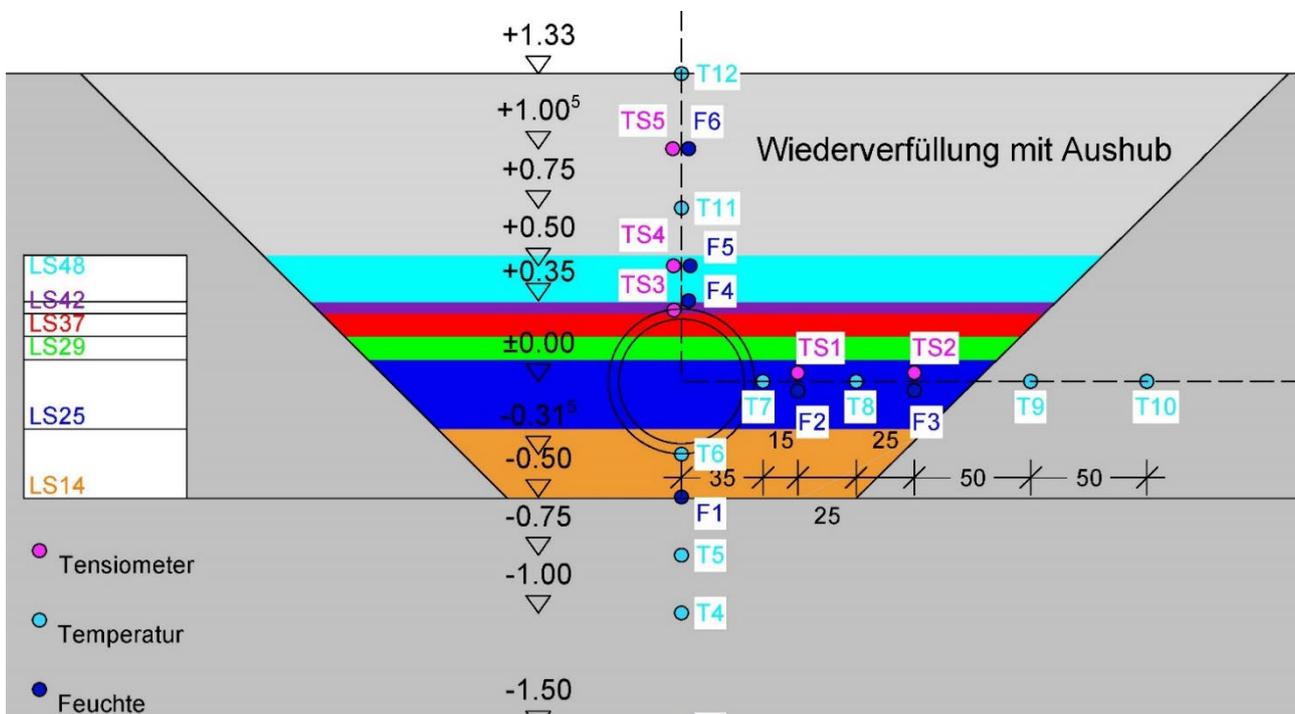
Abbildung 34: MSQ2 Nord mit eingezeichneten Sensorlagen und Verfüllchargen

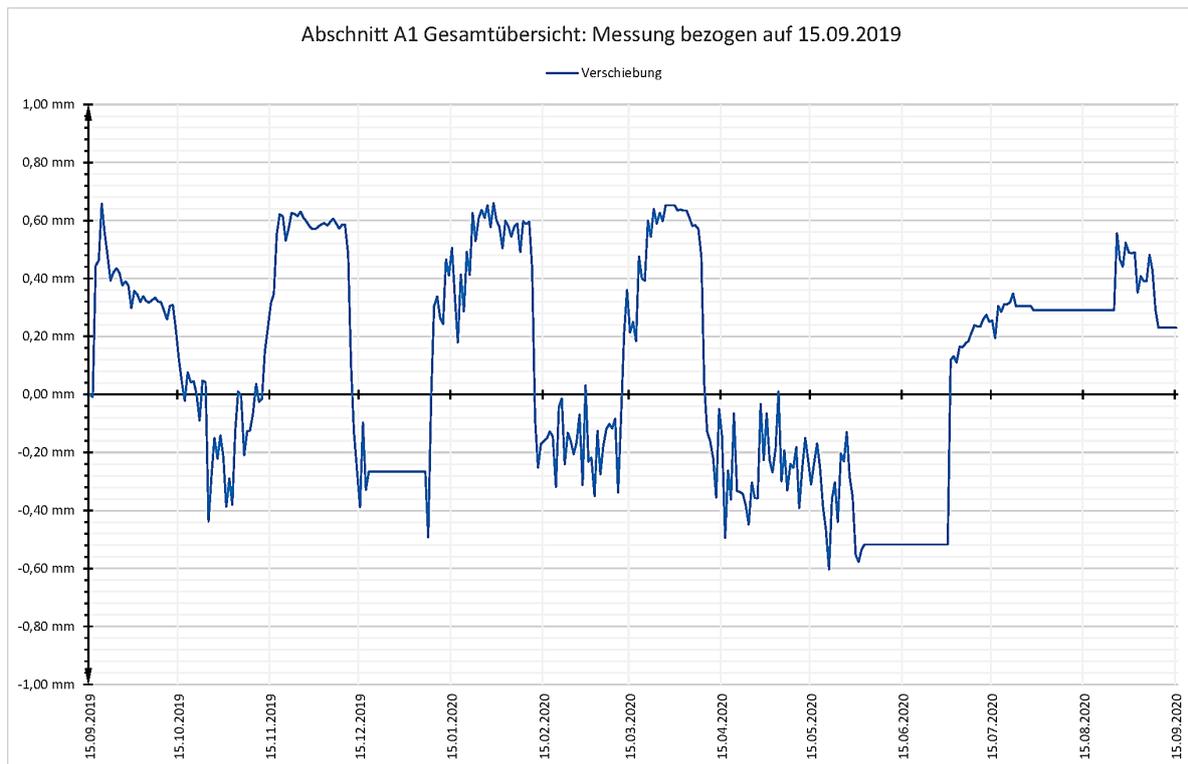
Abbildung 46: Verschiebungsmessung Abschnitt A1

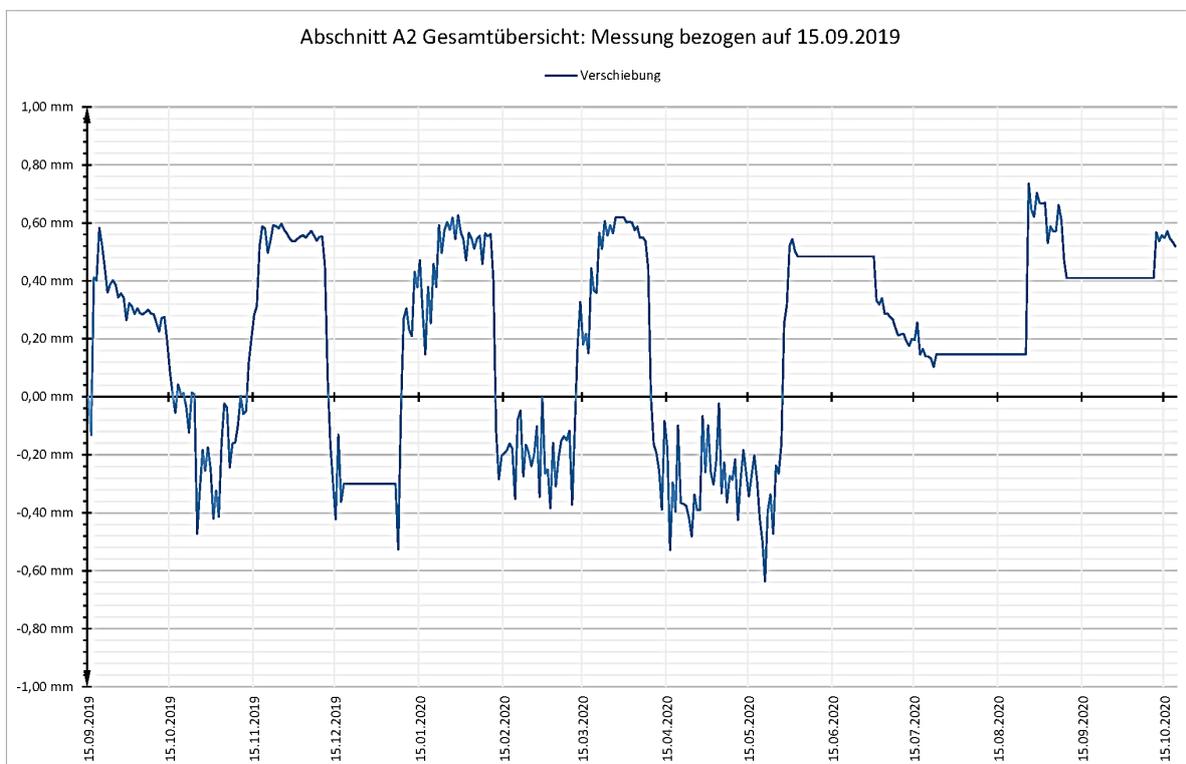
Abbildung 47: Verschiebungsmessung Abschnitt A2

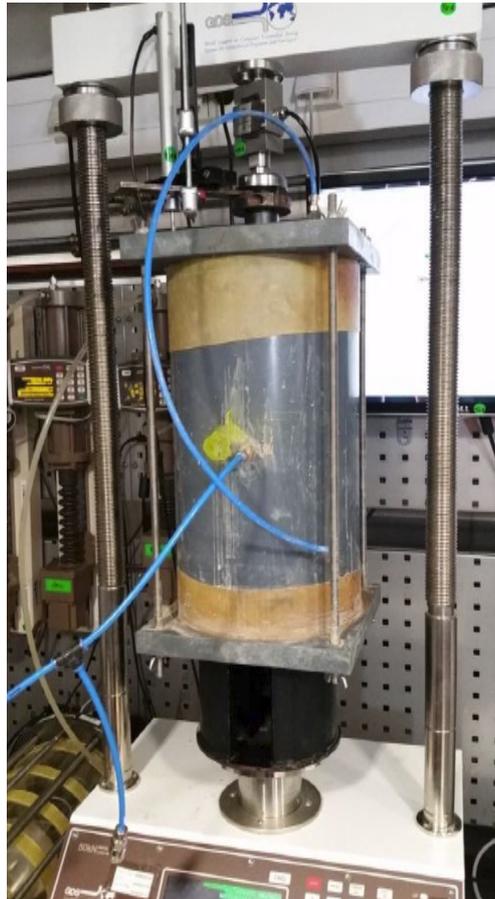
Abbildung 50: RESIST-Probe bei Prüfung in der Universalpresse.

Mit Proben der Baustellenmischungen wurden Untersuchungen mittels des Regensburger Stab-Interface-Scher-Tests (kurz: RESIST) durchgeführt. In diesem Test wird der Scherwiderstand des ZFSV mit einem HDPE ummanteltem Aluminiumrohr untersucht, welches sich durch den Boden bewegt. Das Rohr simuliert die Oberfläche eines DC-CTL-Rohres, das sich durch die hohe Stromstärke, welche auf die Leitungen aufgebracht wird, ausdehnt. Da das Rohr im Labor keine Erwärmung bzw. dadurch keine Änderungen der Länge erfährt, wird die Bewegung des Rohrs durch eine äußere Kraft, hervorgerufen durch Verwendung einer Presse, hervorgerufen, welche das Rohr durch den Boden schiebt. Durch die Bewegungen des Rohrs kann als erstes die „Haftreibung“ bzw. Adhäsion gemessen werden. Ist diese

erreicht, bewegt sich das Rohr unter „Gleitreibung“, welche ebenfalls gemessen wird. Durch das Aufbringen von radialem Seitendruck, der den ZFSV zusammendrückt, kann die Veränderung der Scherwiderstände in unterschiedlichen Einbautiefen simuliert werden. Mit Zeitreihen, wie sie auch mit den einaxialen Druckversuchen durchgeführt werden, kann das Verhalten bei zunehmender Aushärtung des Zements in den Bodenmischungen untersucht werden.

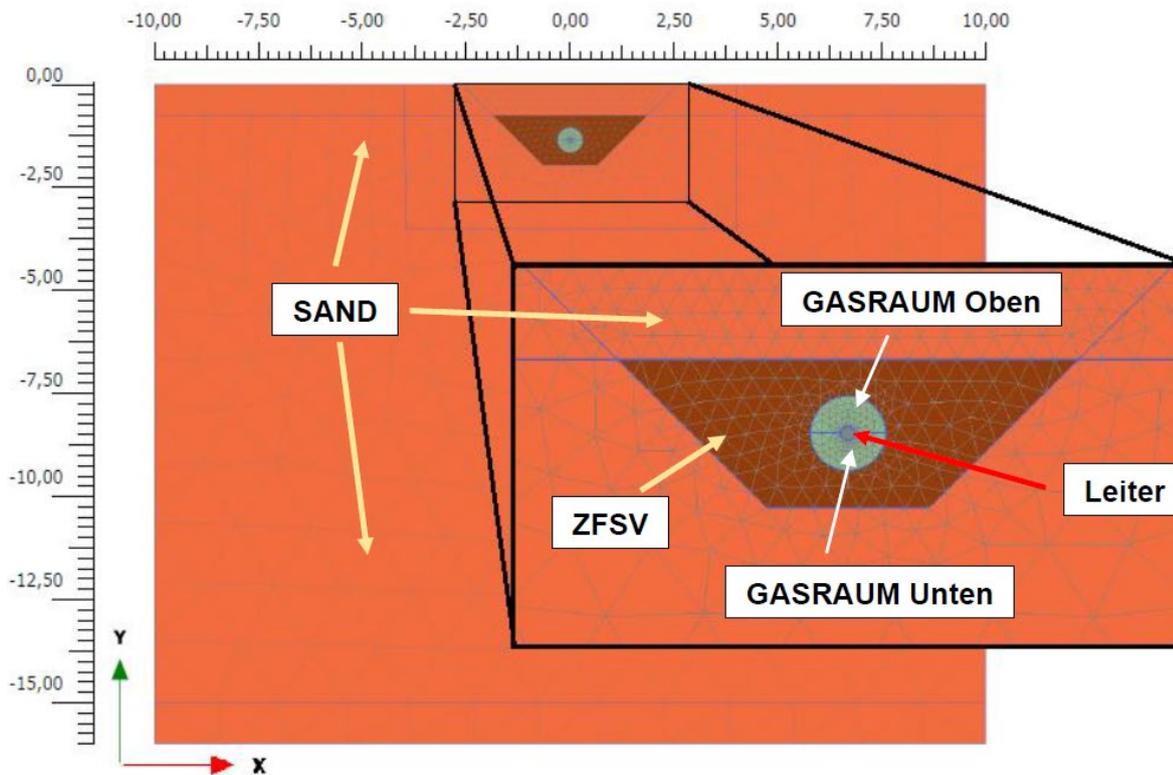
Abbildung 53: Darstellung des Modells in Plaxis 2D.

Im letzten Schritt wurde die Geometrie und der Genauigkeitsgrad des FE-Modells festgelegt. Hierzu wurden verschiedene Abmessungen gewählt und mit analytischen Lösungen für den stationären Zustand (homogener Boden unendlich, ausgedehnt) verglichen. Um die Ergebnisse durch die Modellränder nicht zu beeinflussen, wurden die Modellgrenzen bei 10 m horizontalen Achsabstand und 16 Metern Tiefe unter Geländeoberfläche angesetzt.
