Kompakte Übertragungsleitungen für hohe Gleichspannungen

Langzeituntersuchungen an einer erdverlegten
Versuchsanlage

Abschlussbericht zu AP 1.5 Mechanik und AP 1.7 Thermik

Auftragnehmer: OTH Regensburg

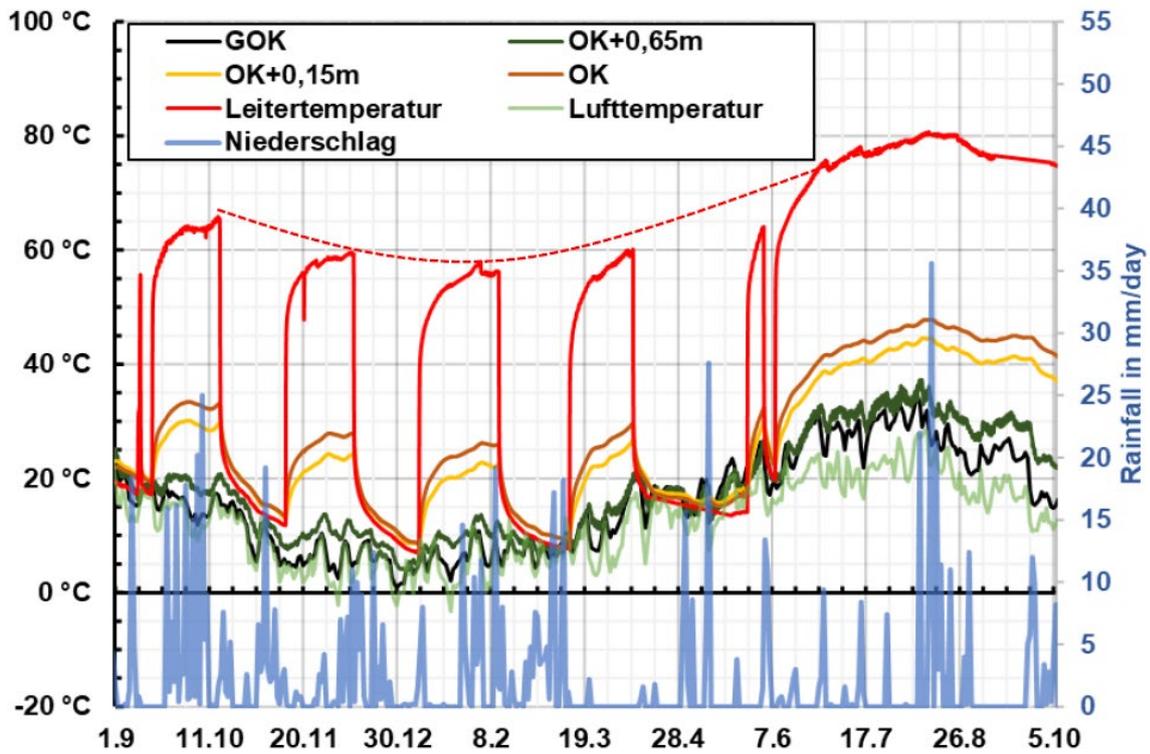
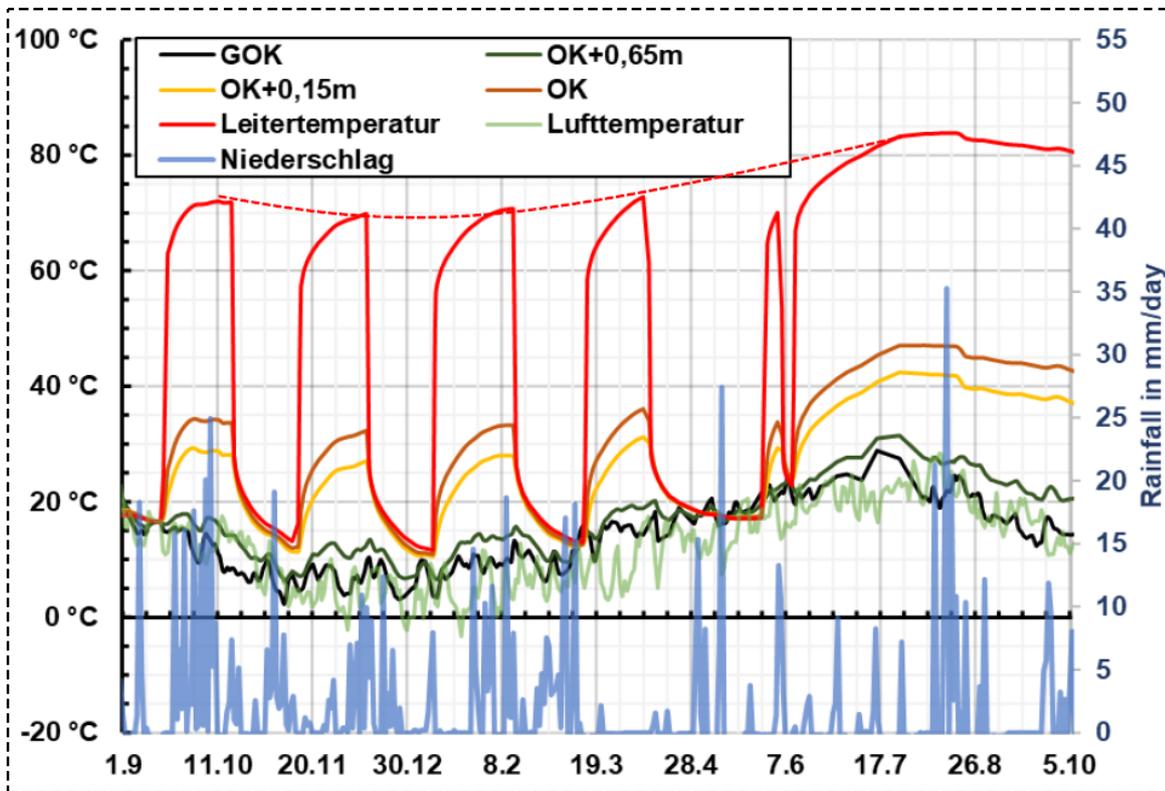
Abbildung 54: Vergleich der Bodentemperaturen oberhalb der DC CTL
oben - Messungen,
unten - Ergebnisse der FE-Modellierung.

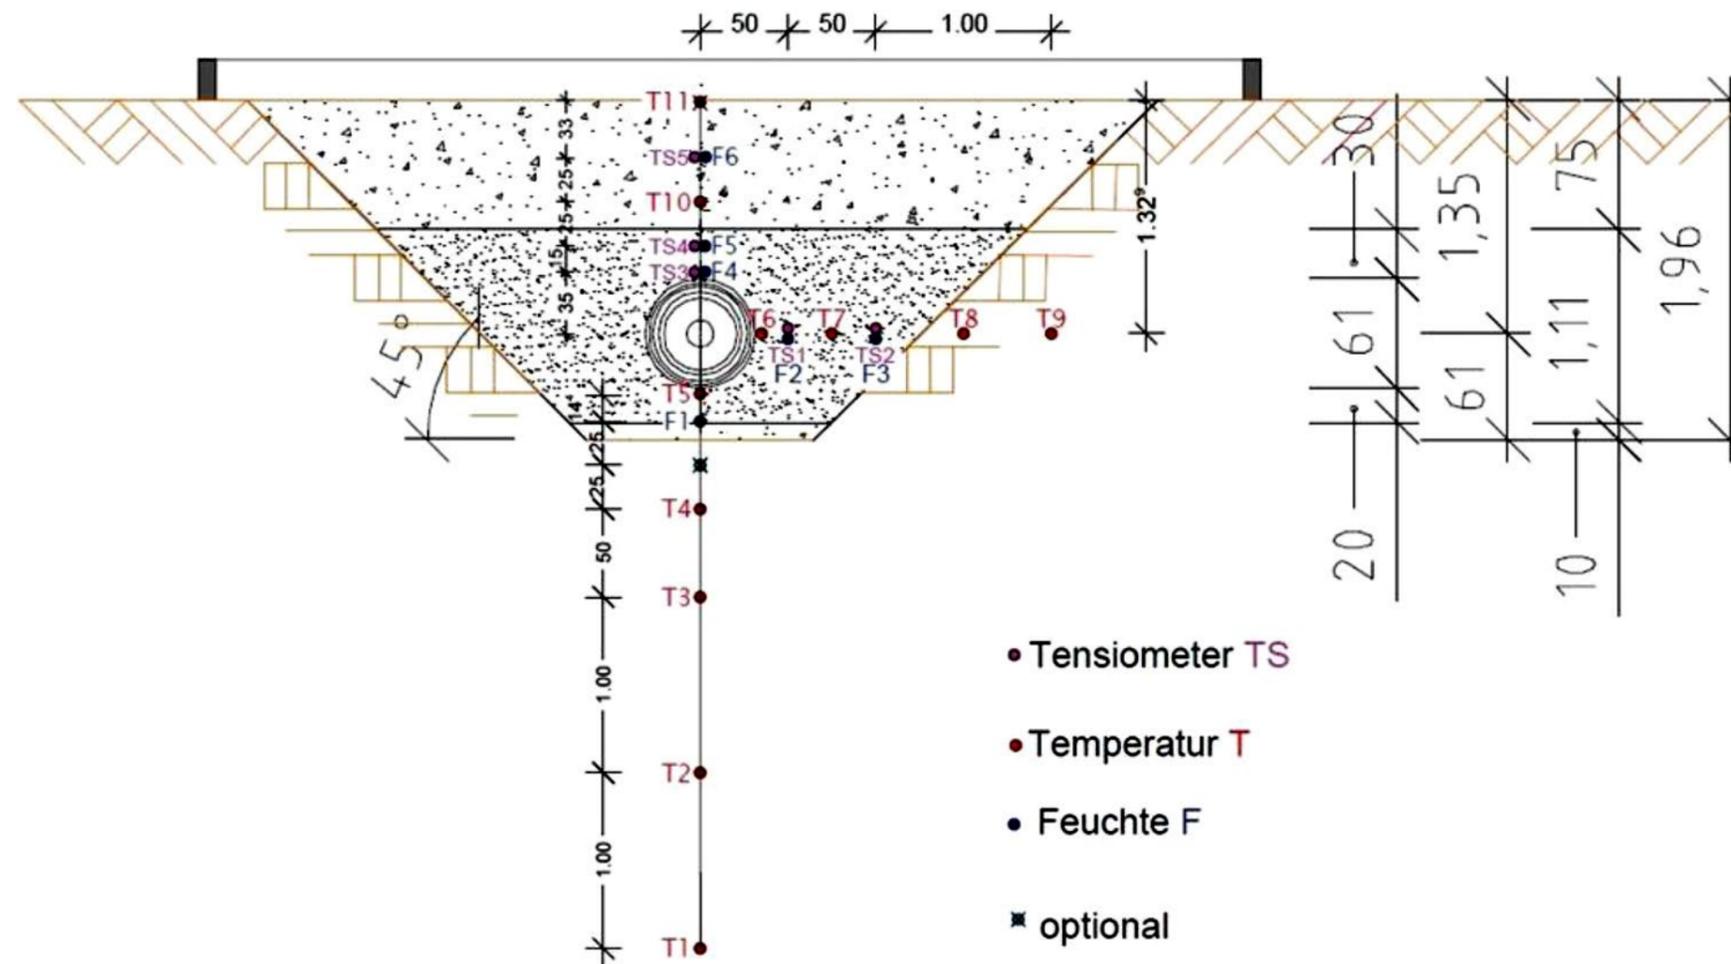
Anlage 3.1 - Lage der Temperatur- (T bzw. BT), Tensiometer- (TS) und Feuchtesensoren (F)

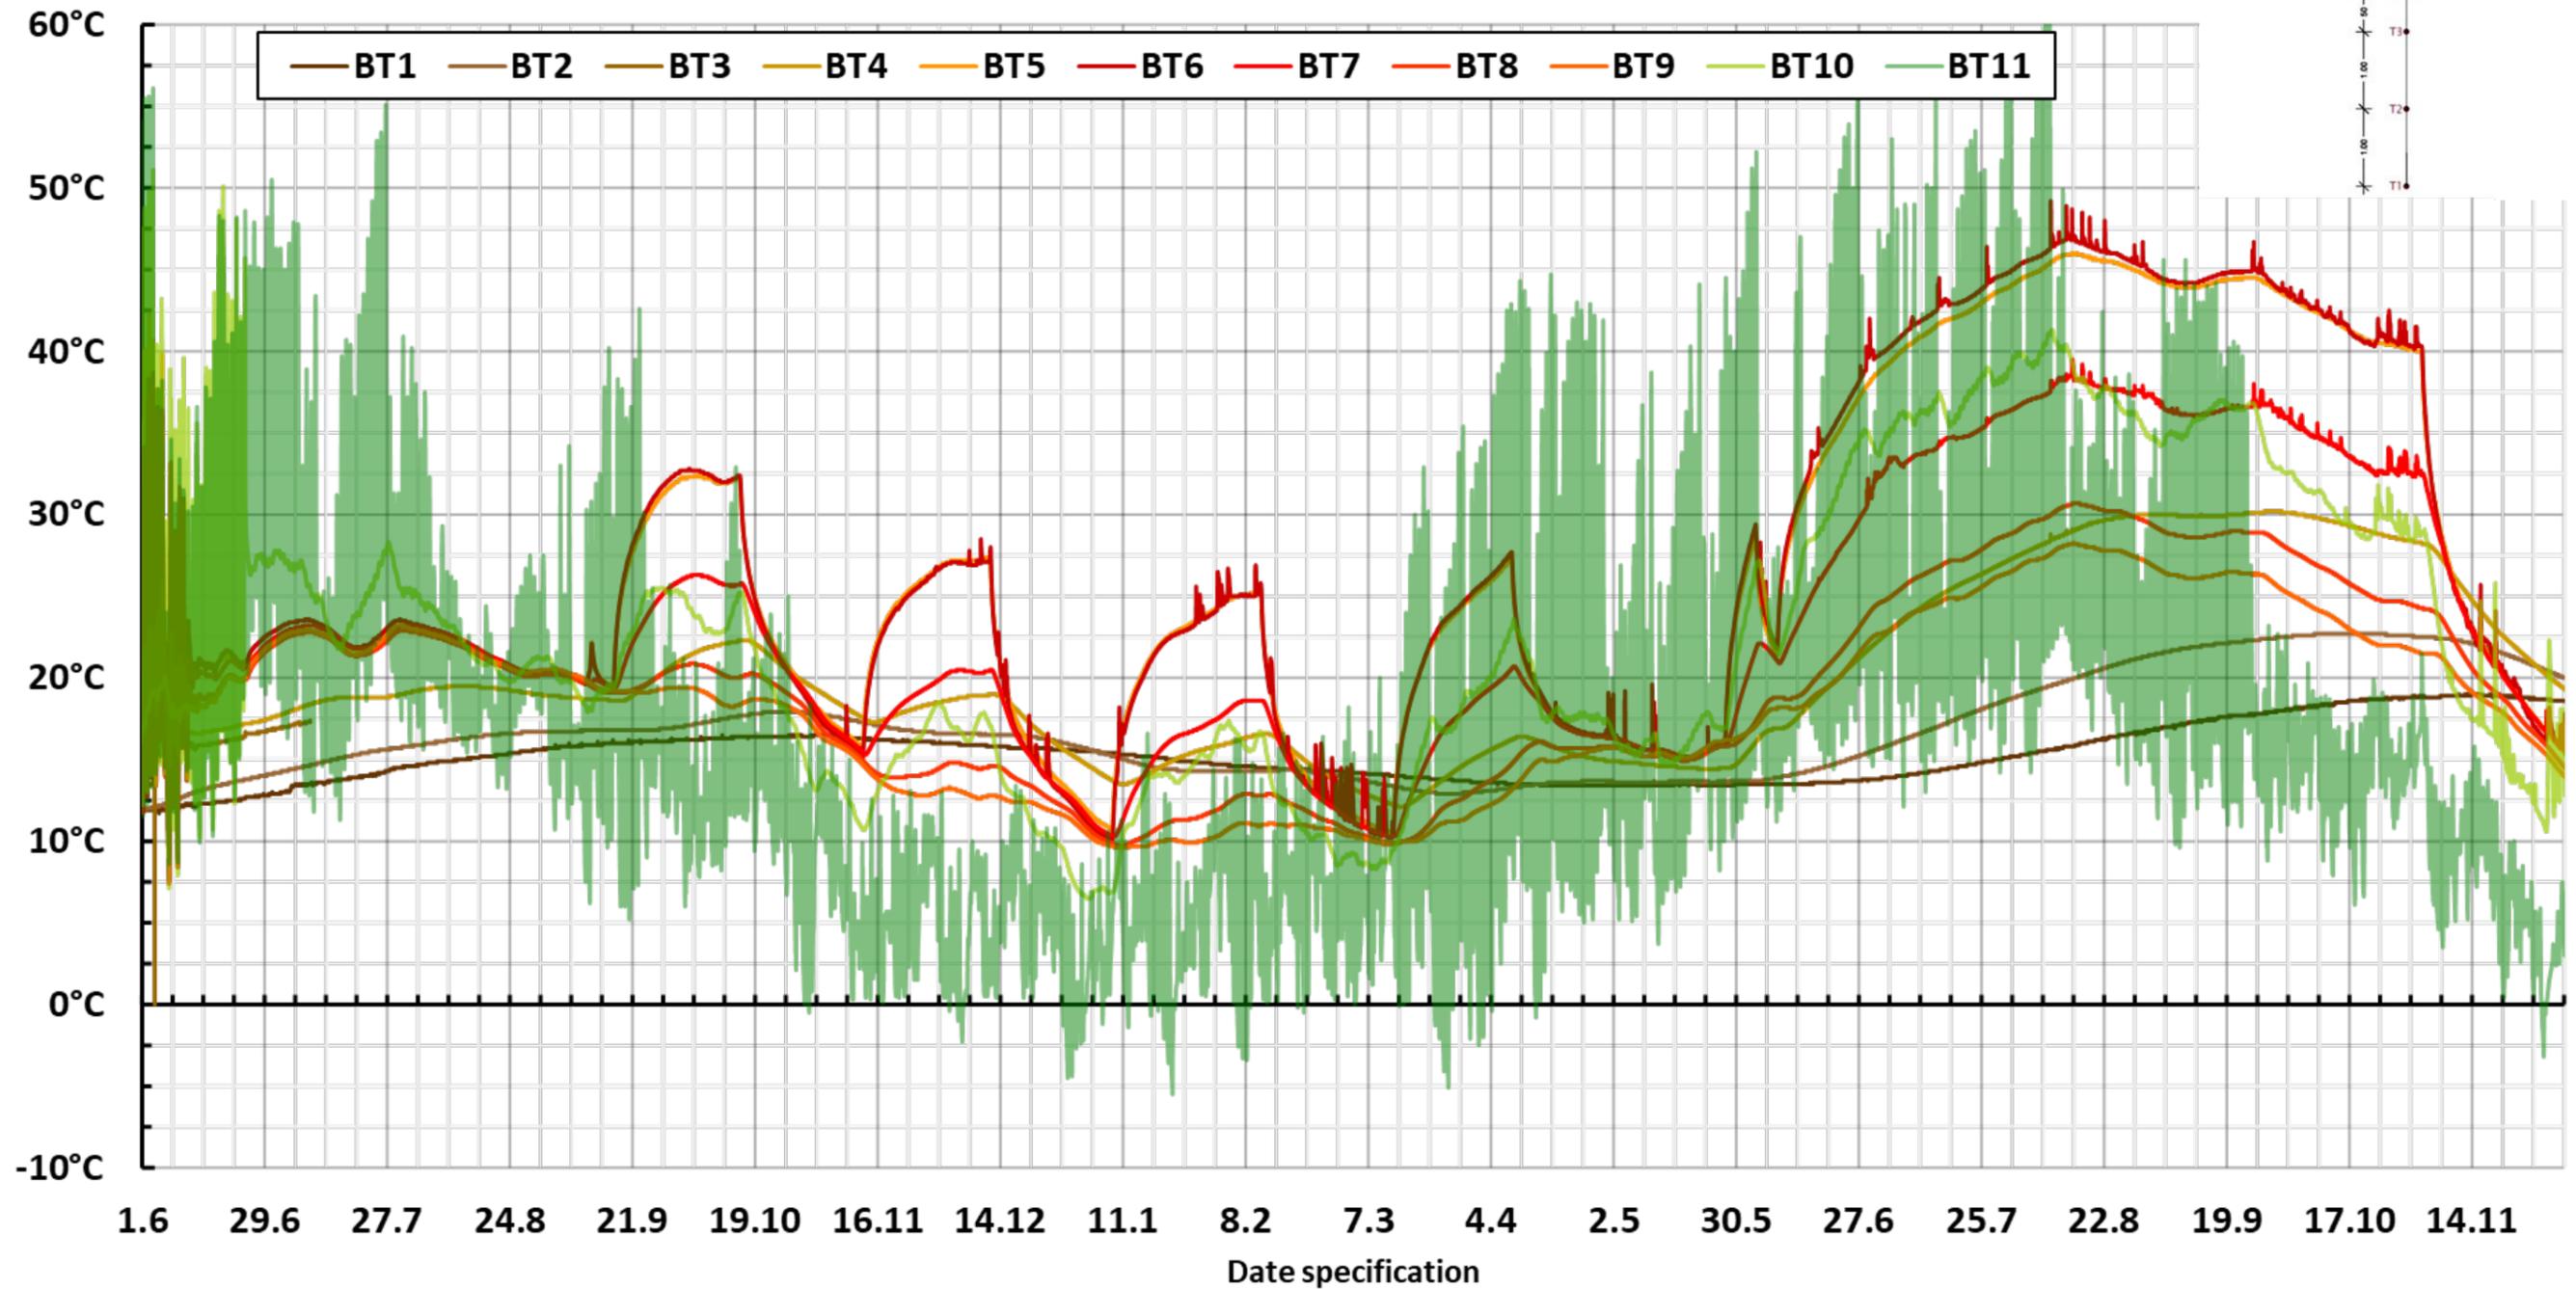
Anlage 3.2 - Temperaturverlauf der Einzelsensoren (BT bzw. T) Messquerschnitt Süd

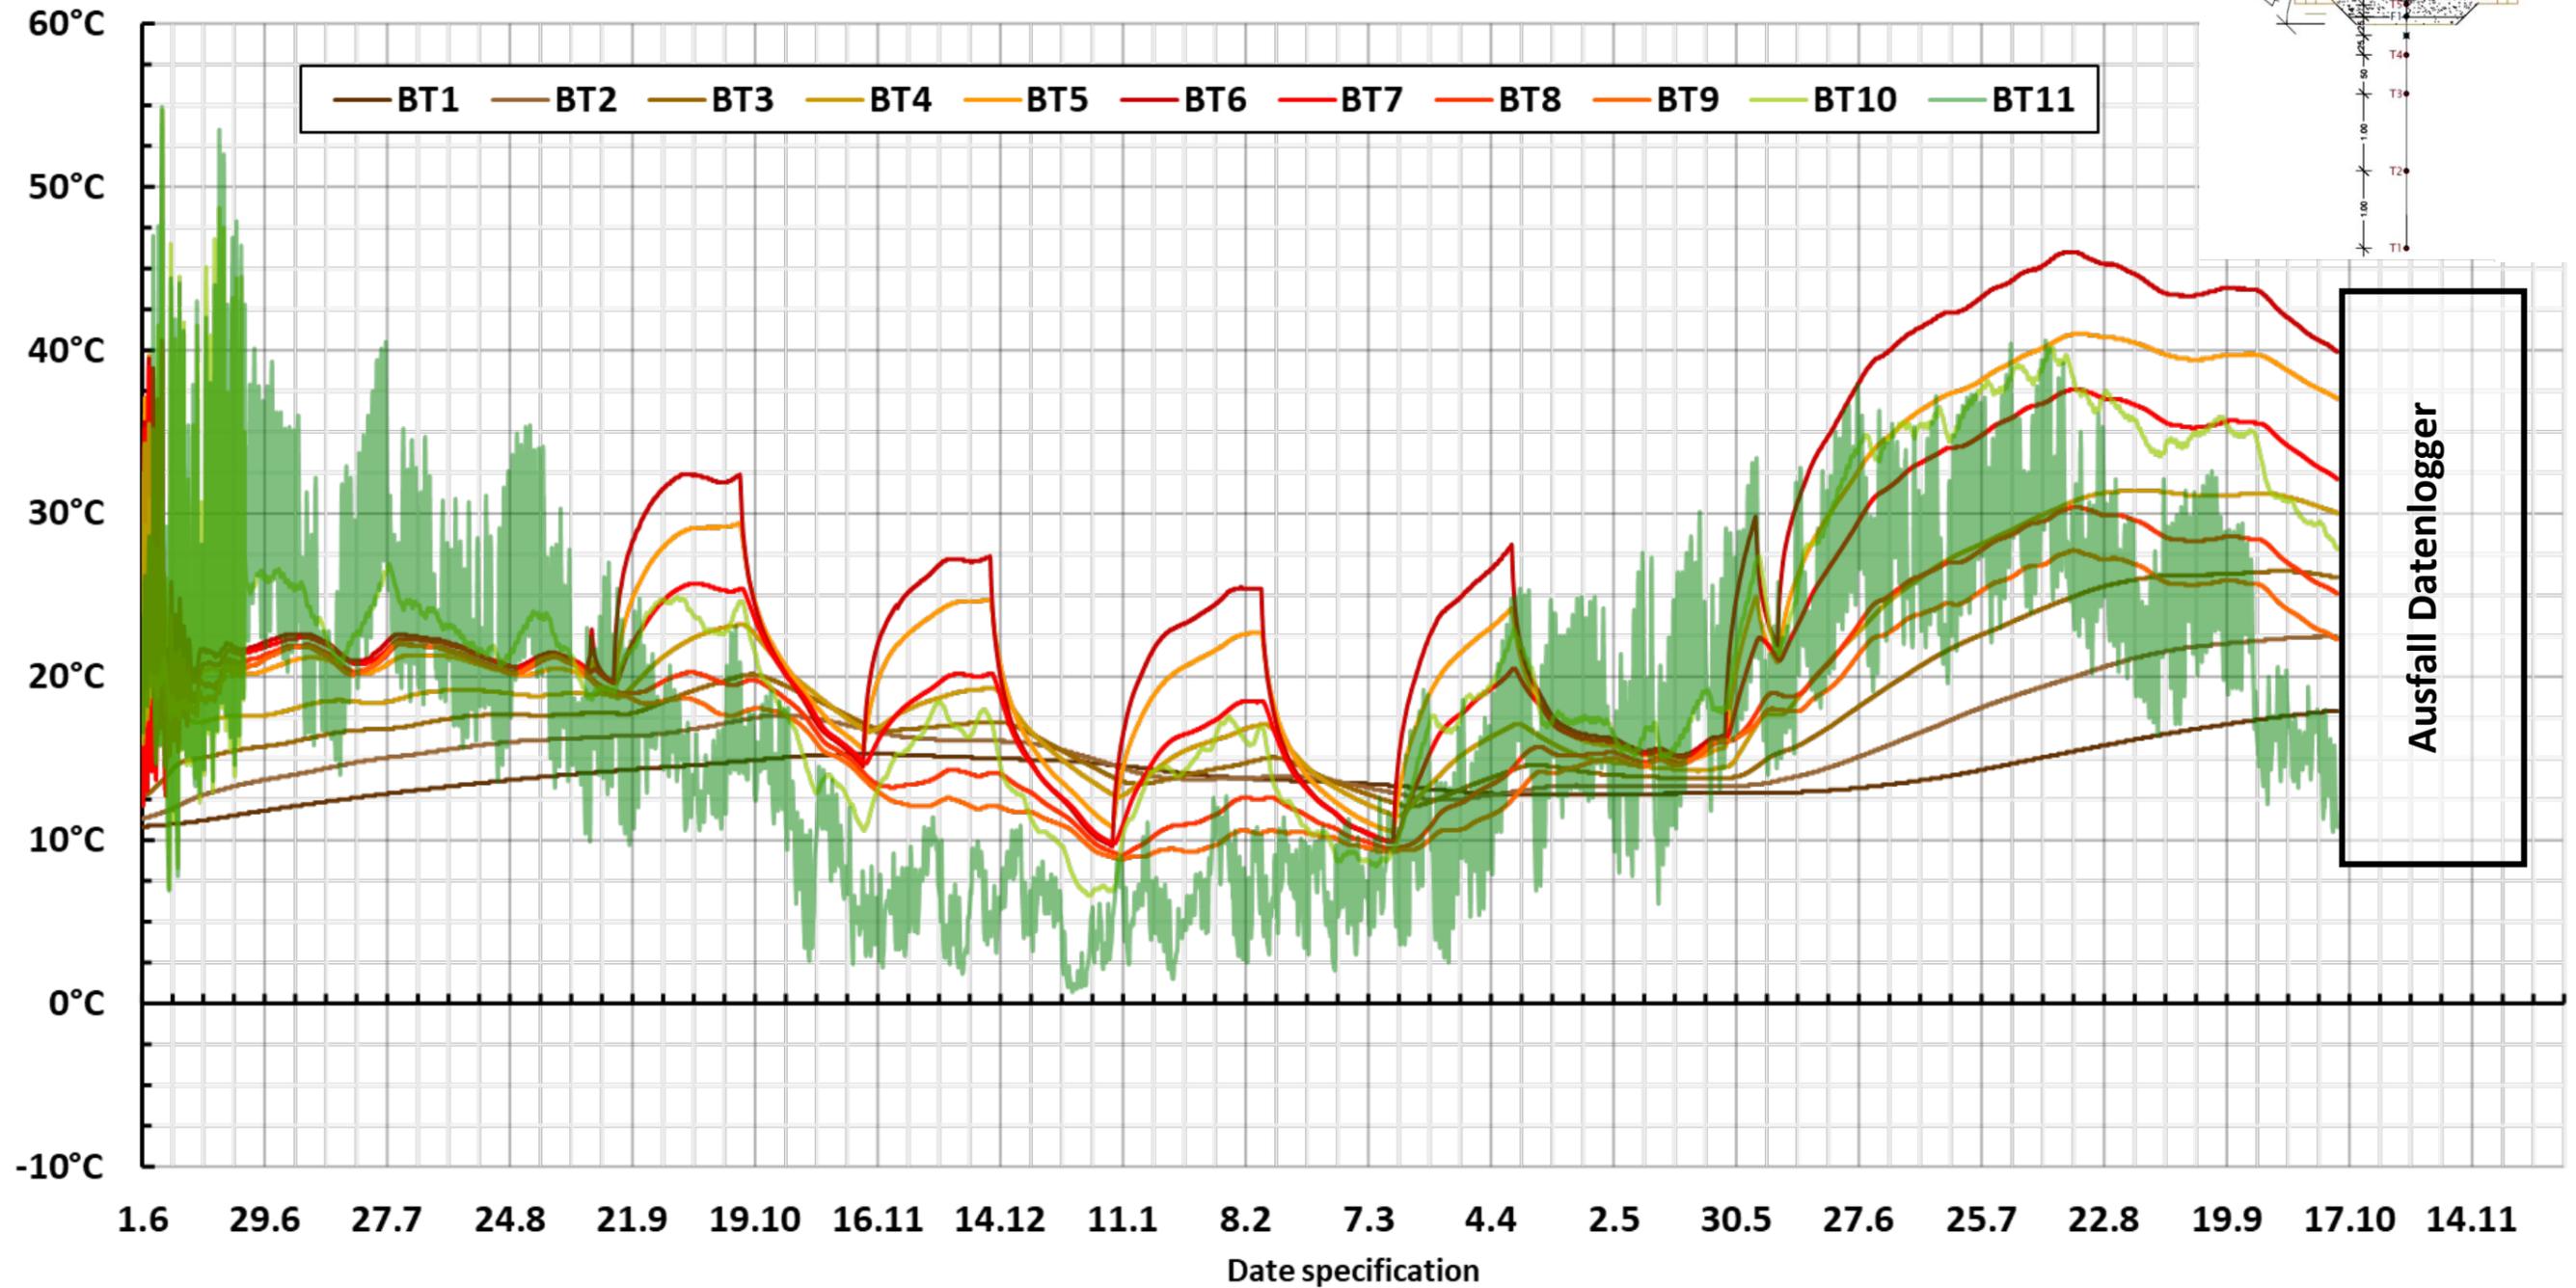
Anlage 3.3 - Temperaturverlauf der Einzelsensoren (BT bzw. T) Messquerschnitt Nord

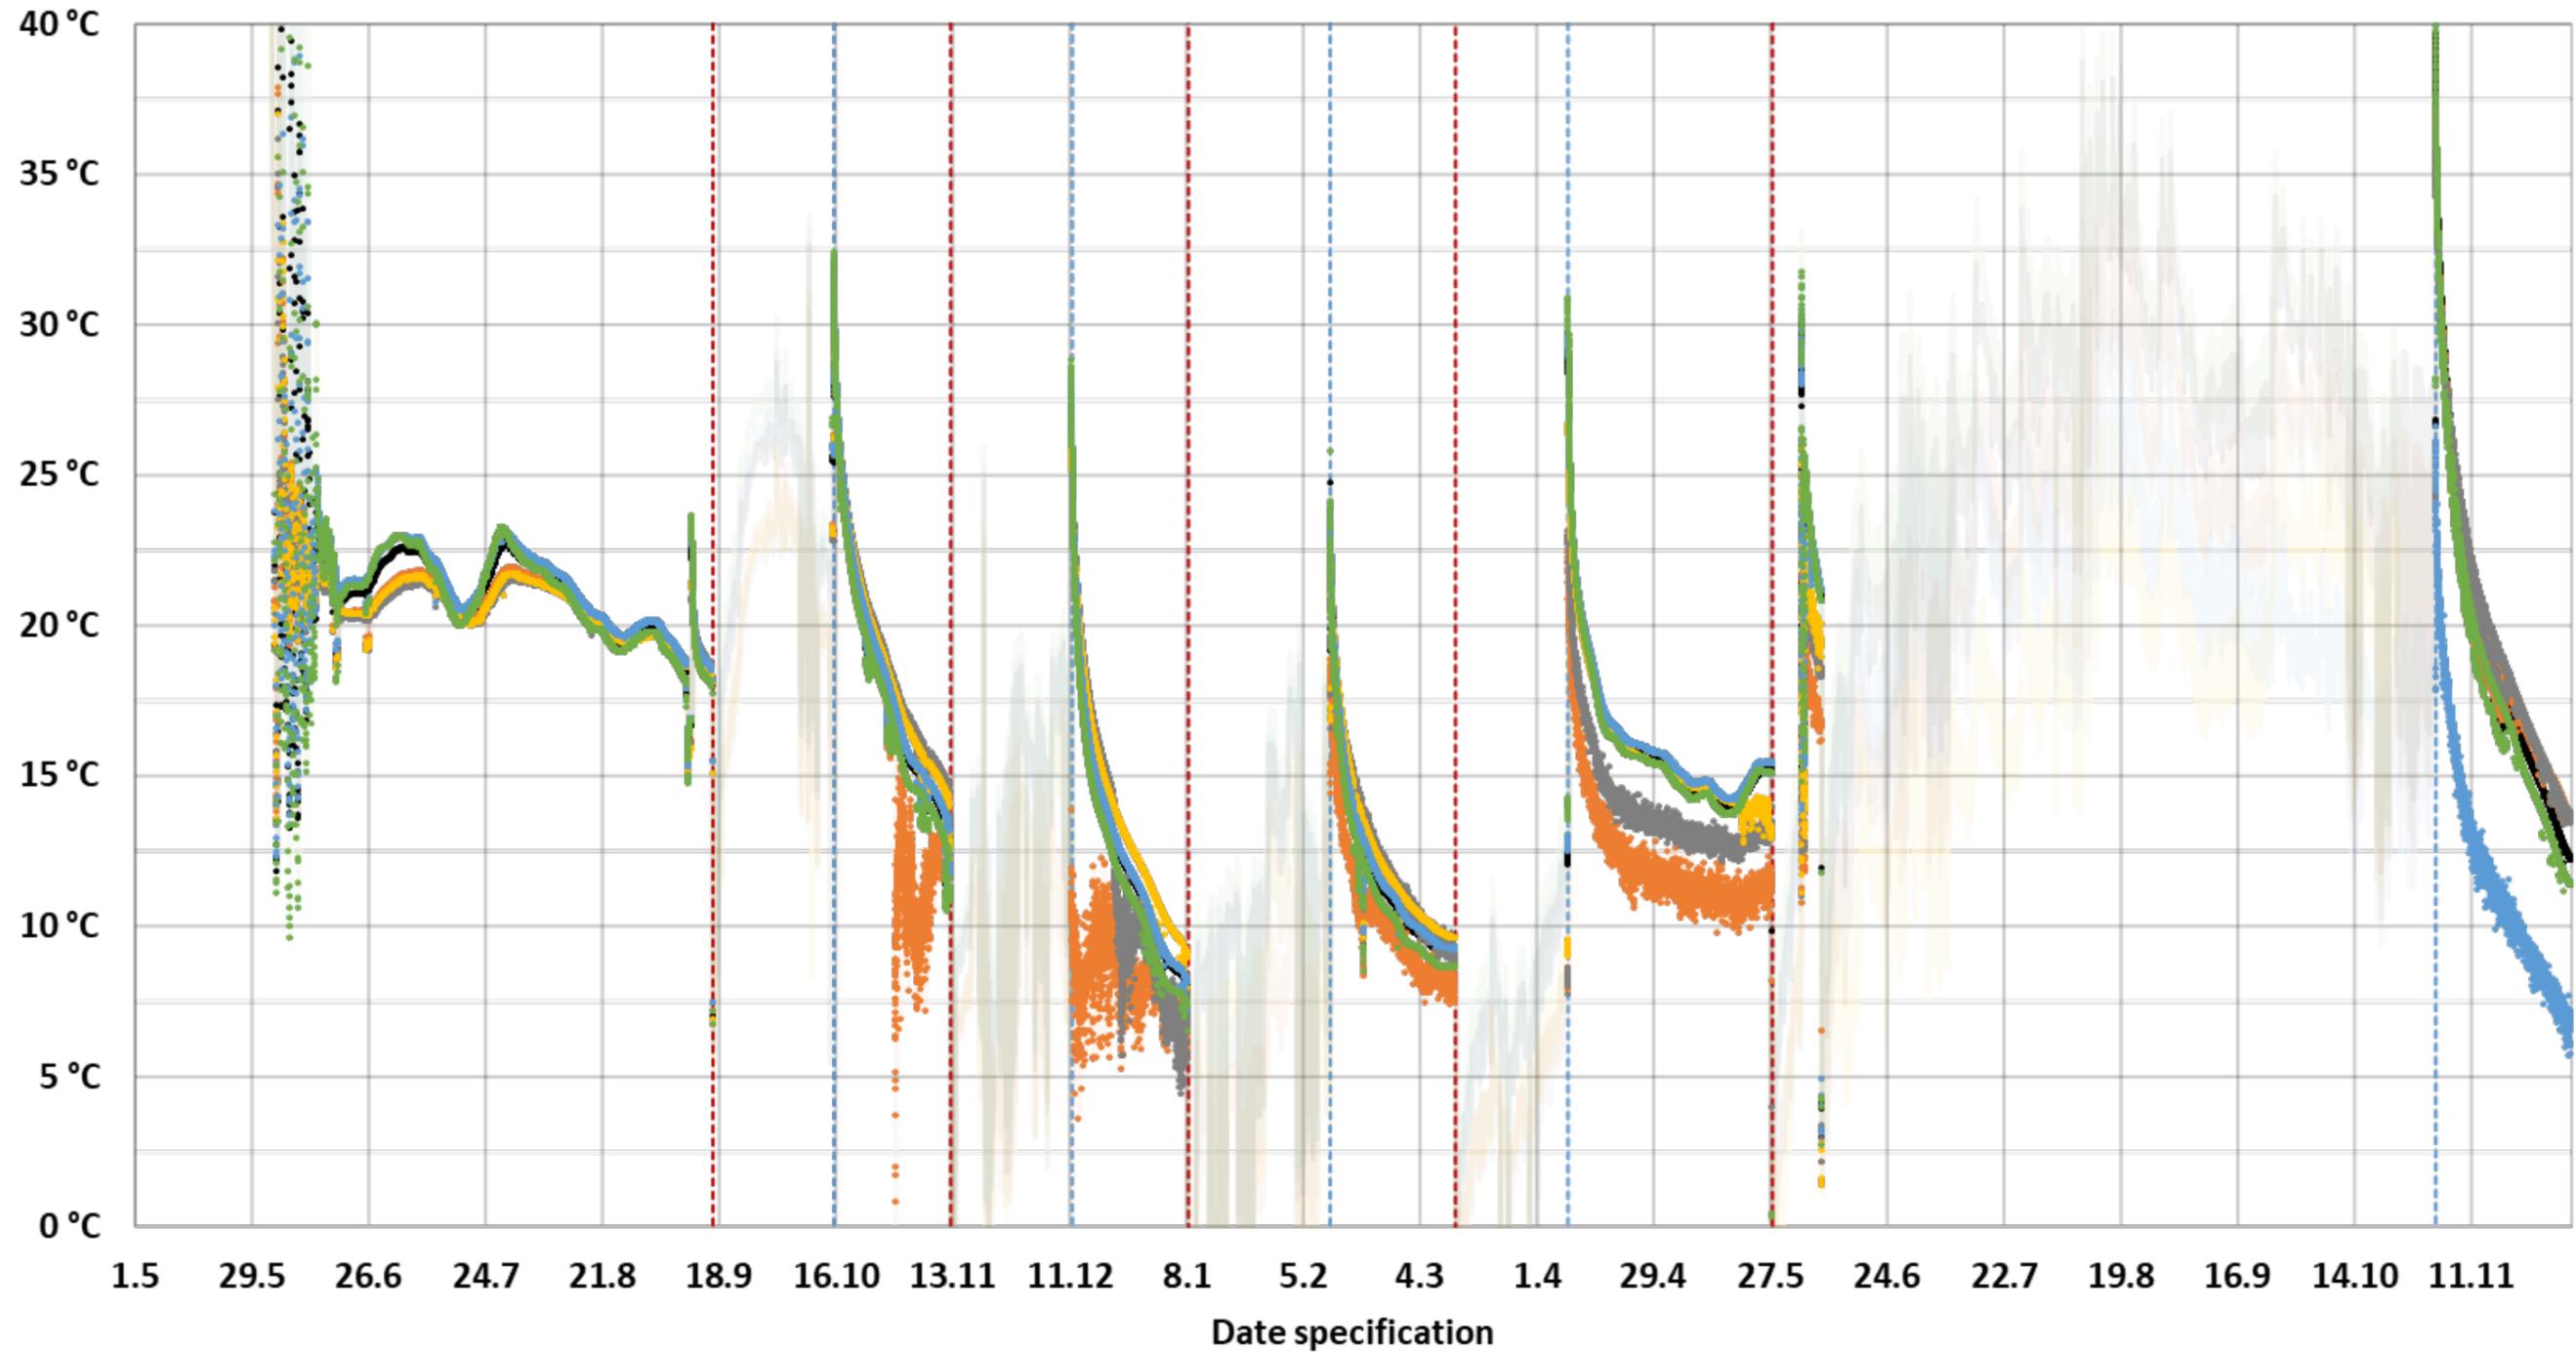
NTCs Nord

Anlage 3.4 – Anlegemessfühler Temperatur am Rohrmantel (NTC) Messbereich Nord

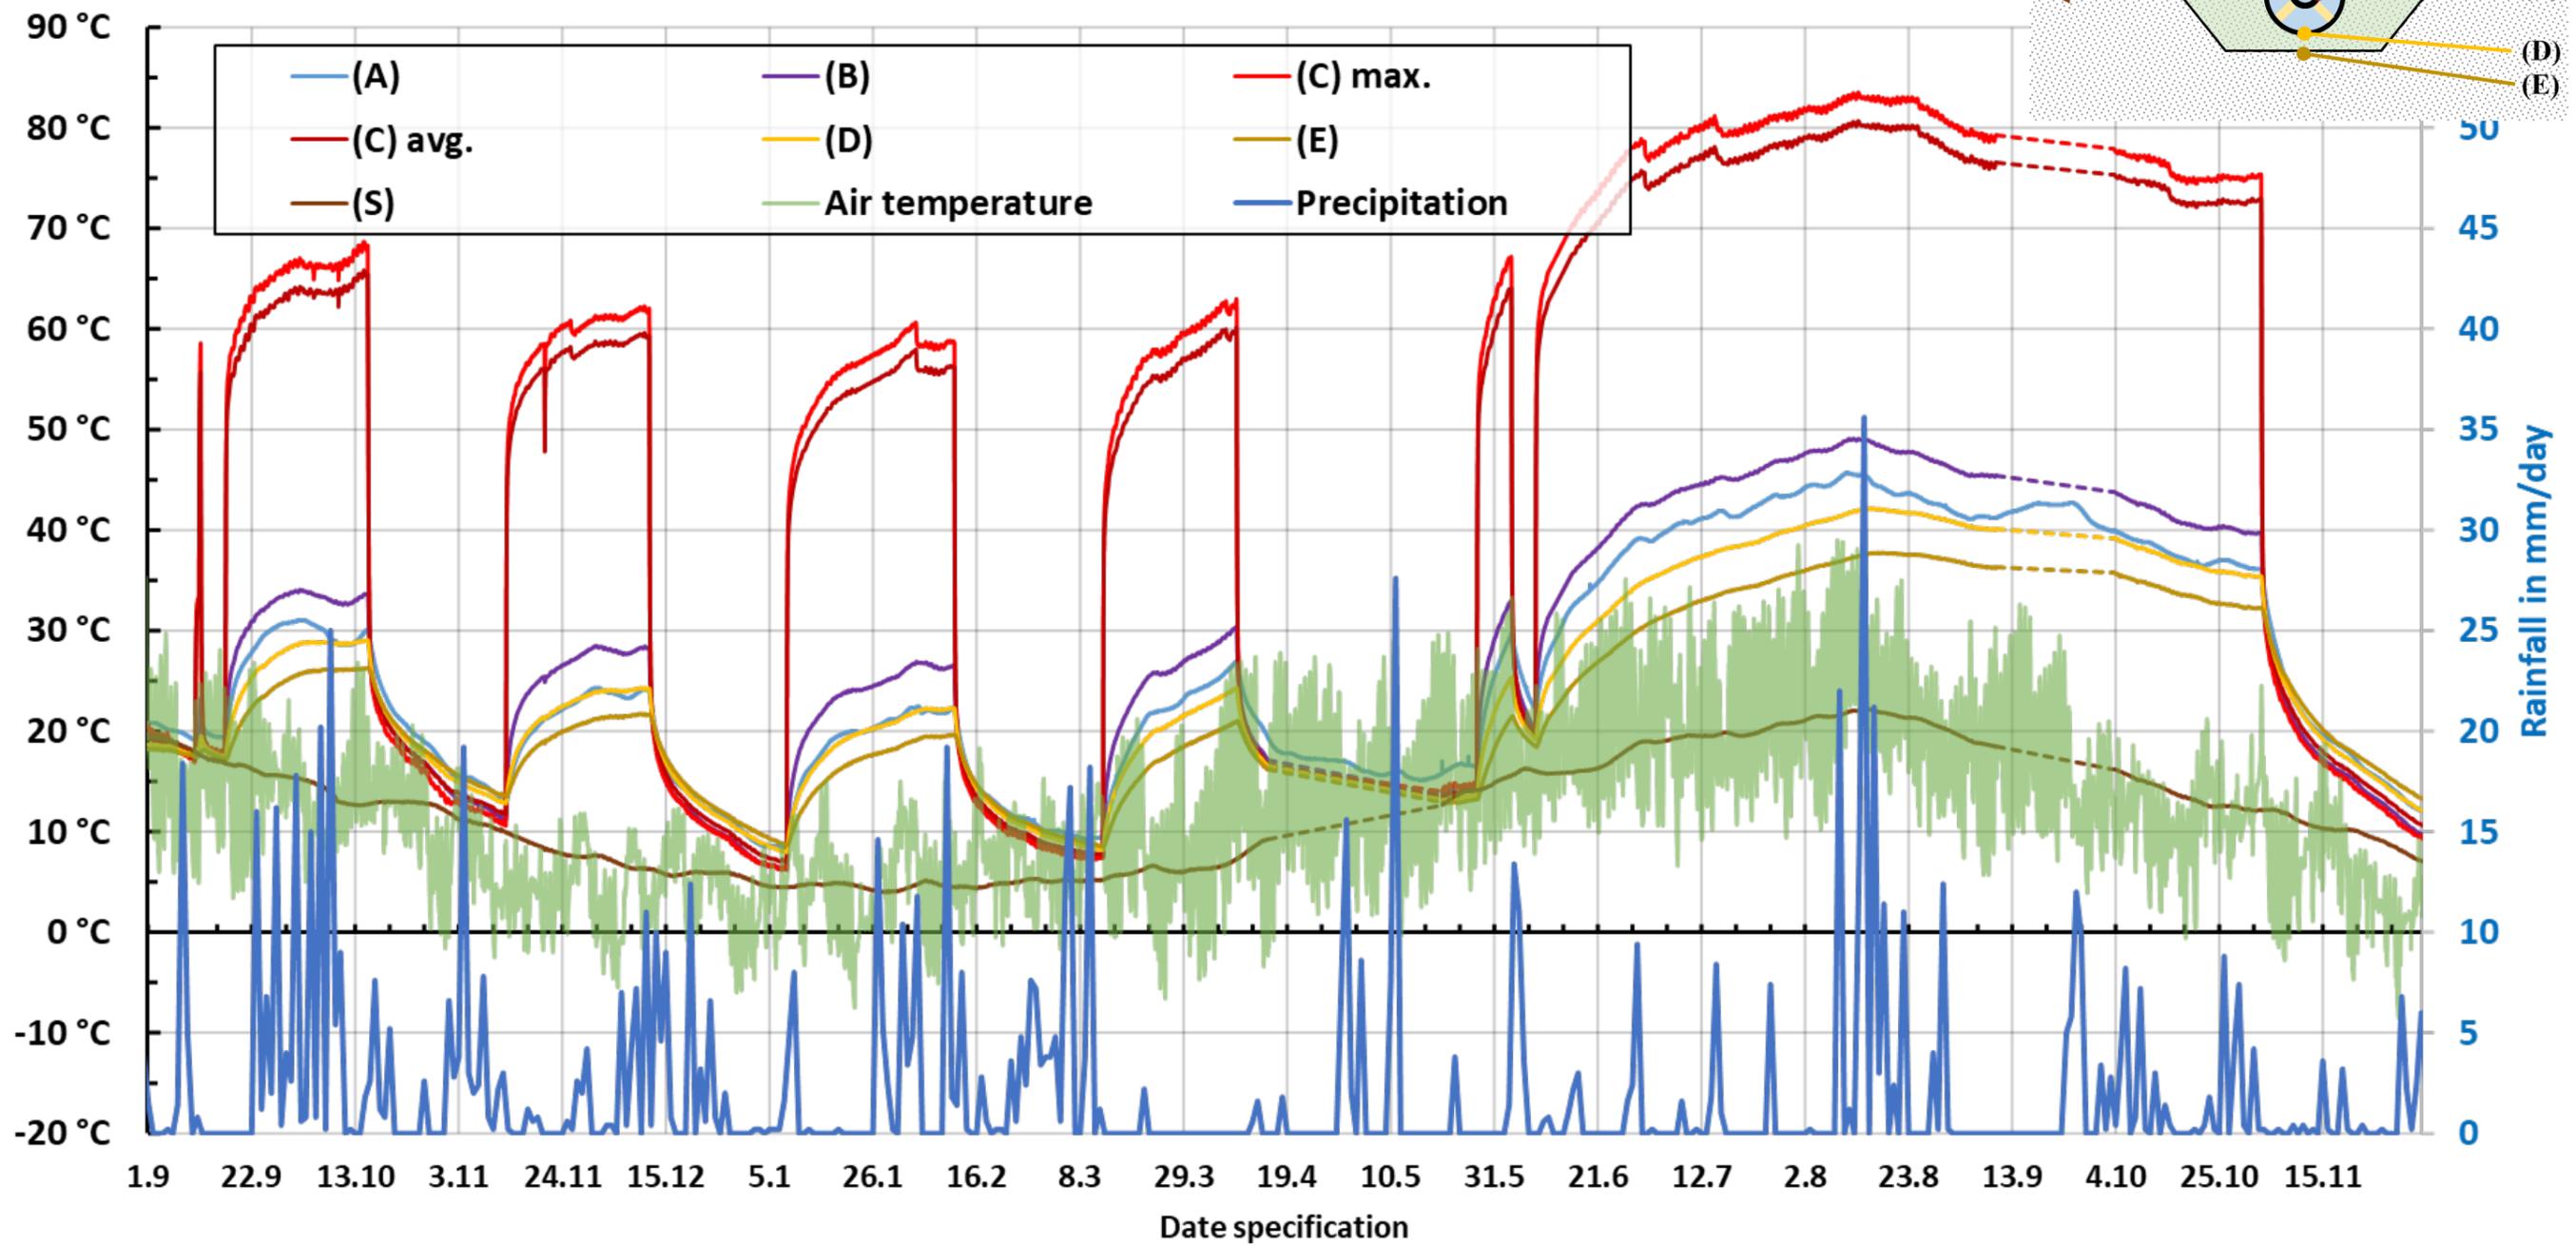
**Anlage 4.1 - Bodentemperaturen je Tiefenlage
mit Lufttemperatur und Niederschlag**

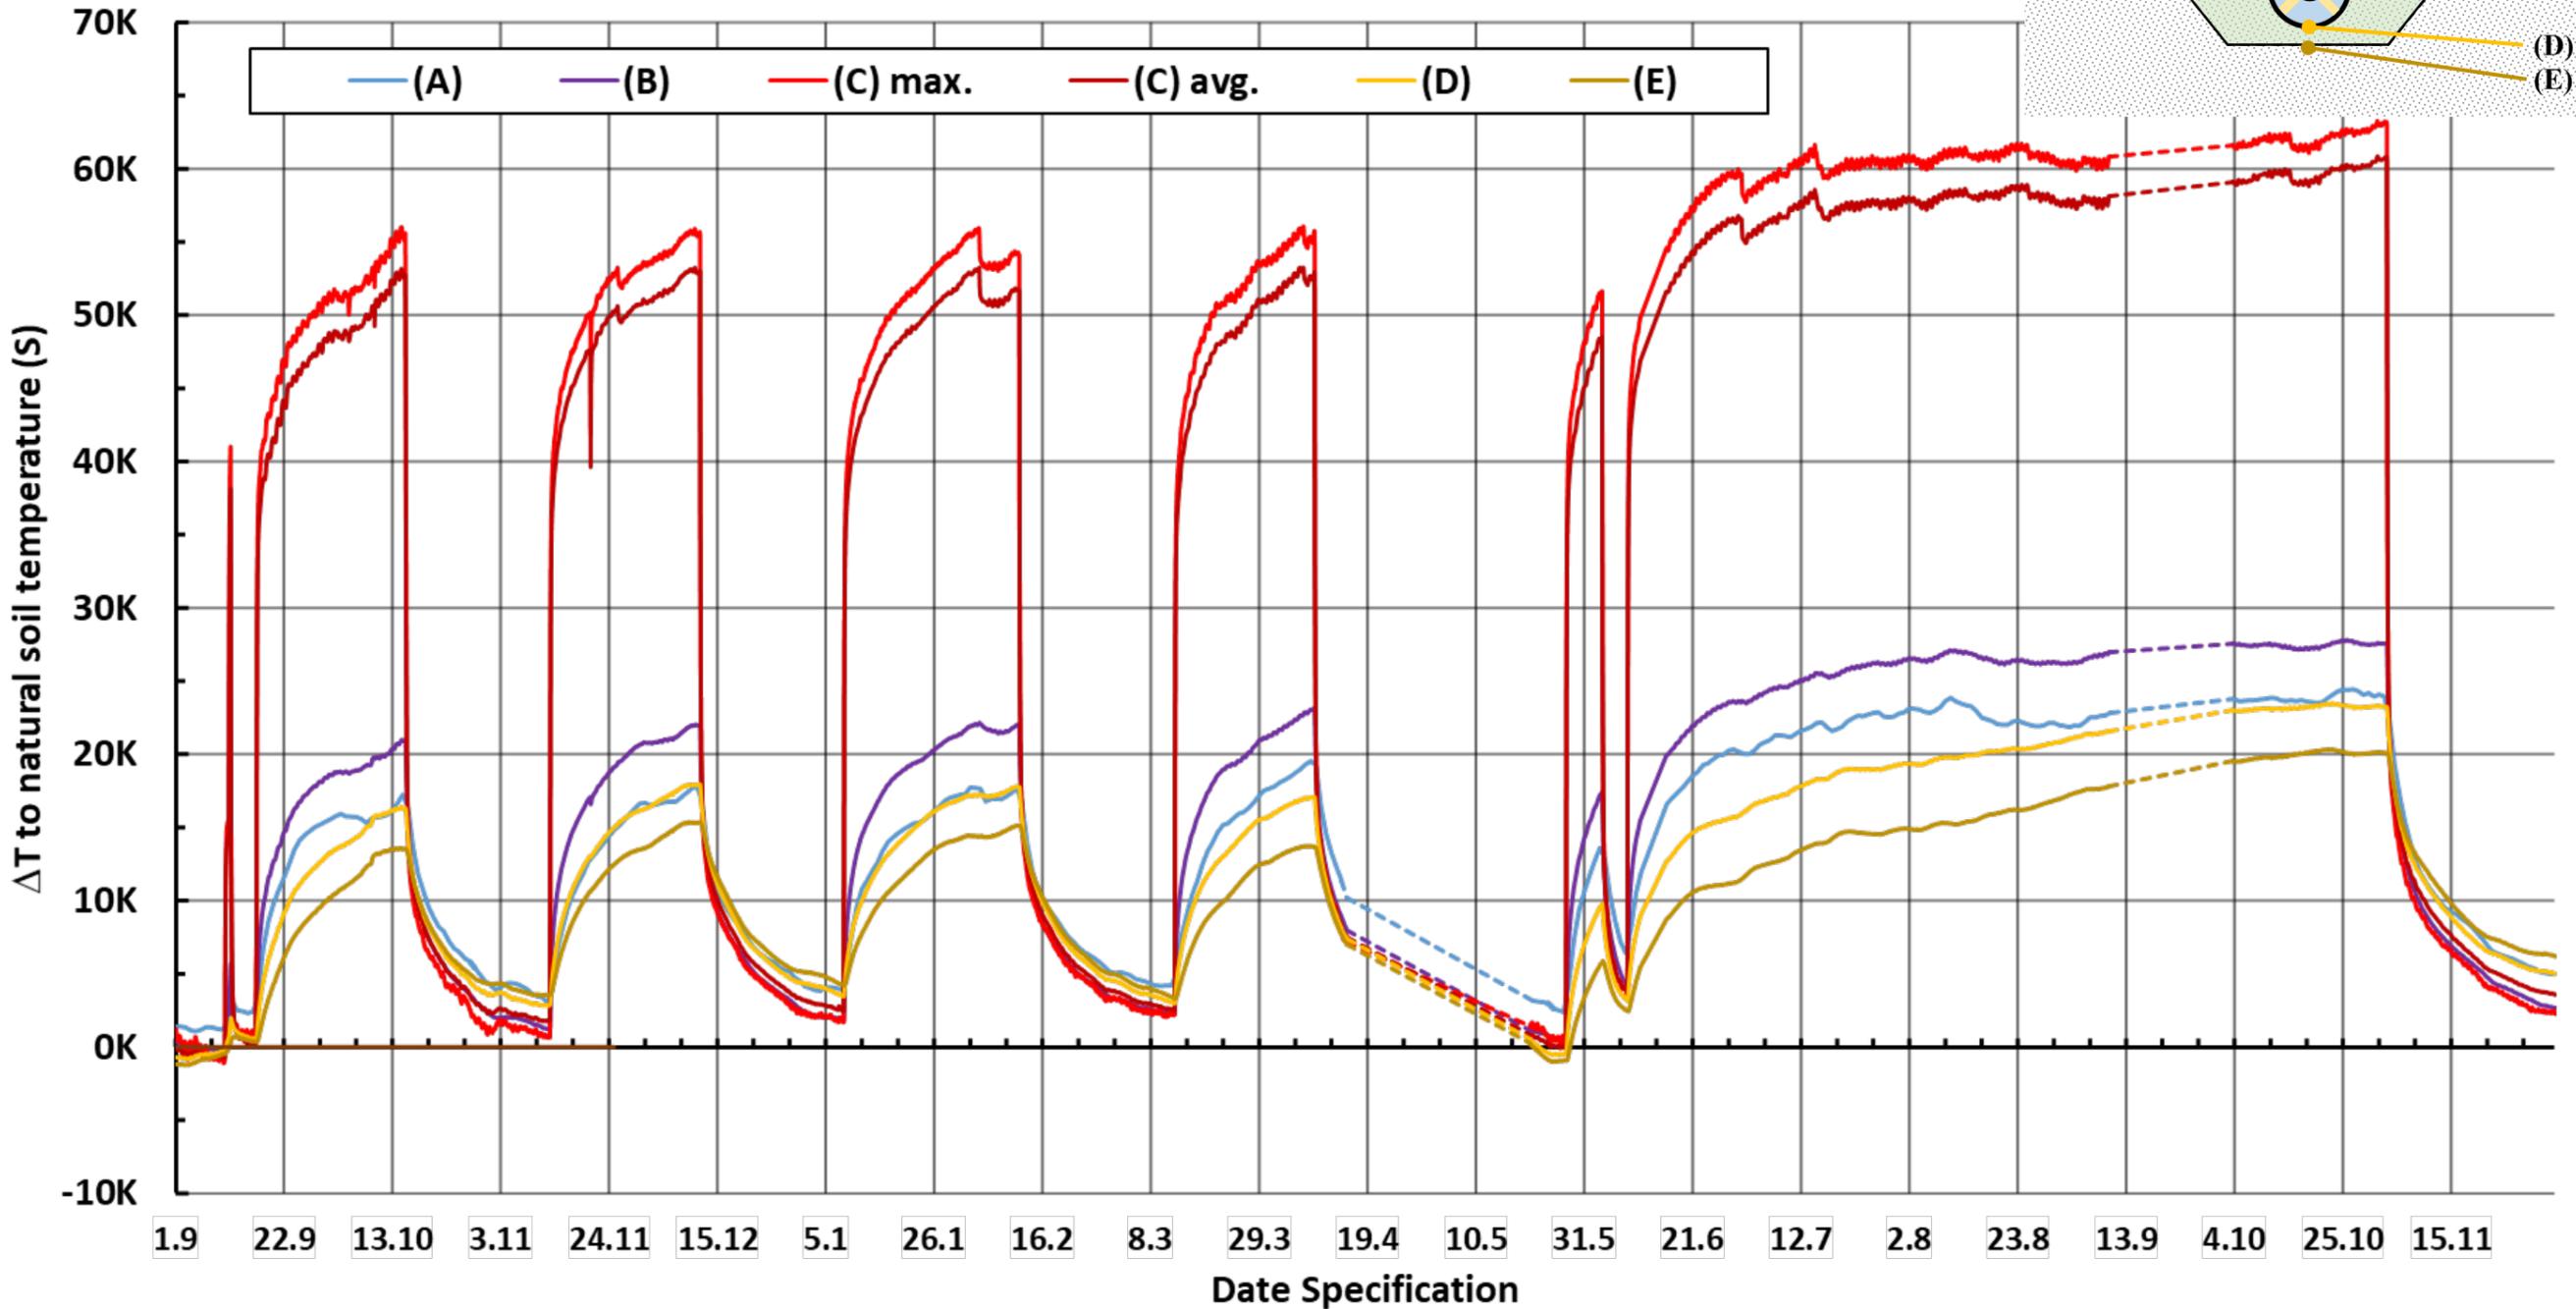
**Anlage 4.2 - Temperaturdifferenz der Bodentemperatur je Tiefenlage
zur Bodentemperatur (S) im ungestörten Bereich**
