Kompakte Übertragungsleitungen für hohe Gleichspannungen

Langzeituntersuchungen an einer erdverlegten
Versuchsanlage

Abschlussbericht zu AP 1.5 Mechanik und AP 1.7 Thermik

Auftragnehmer: OTH Regensburg

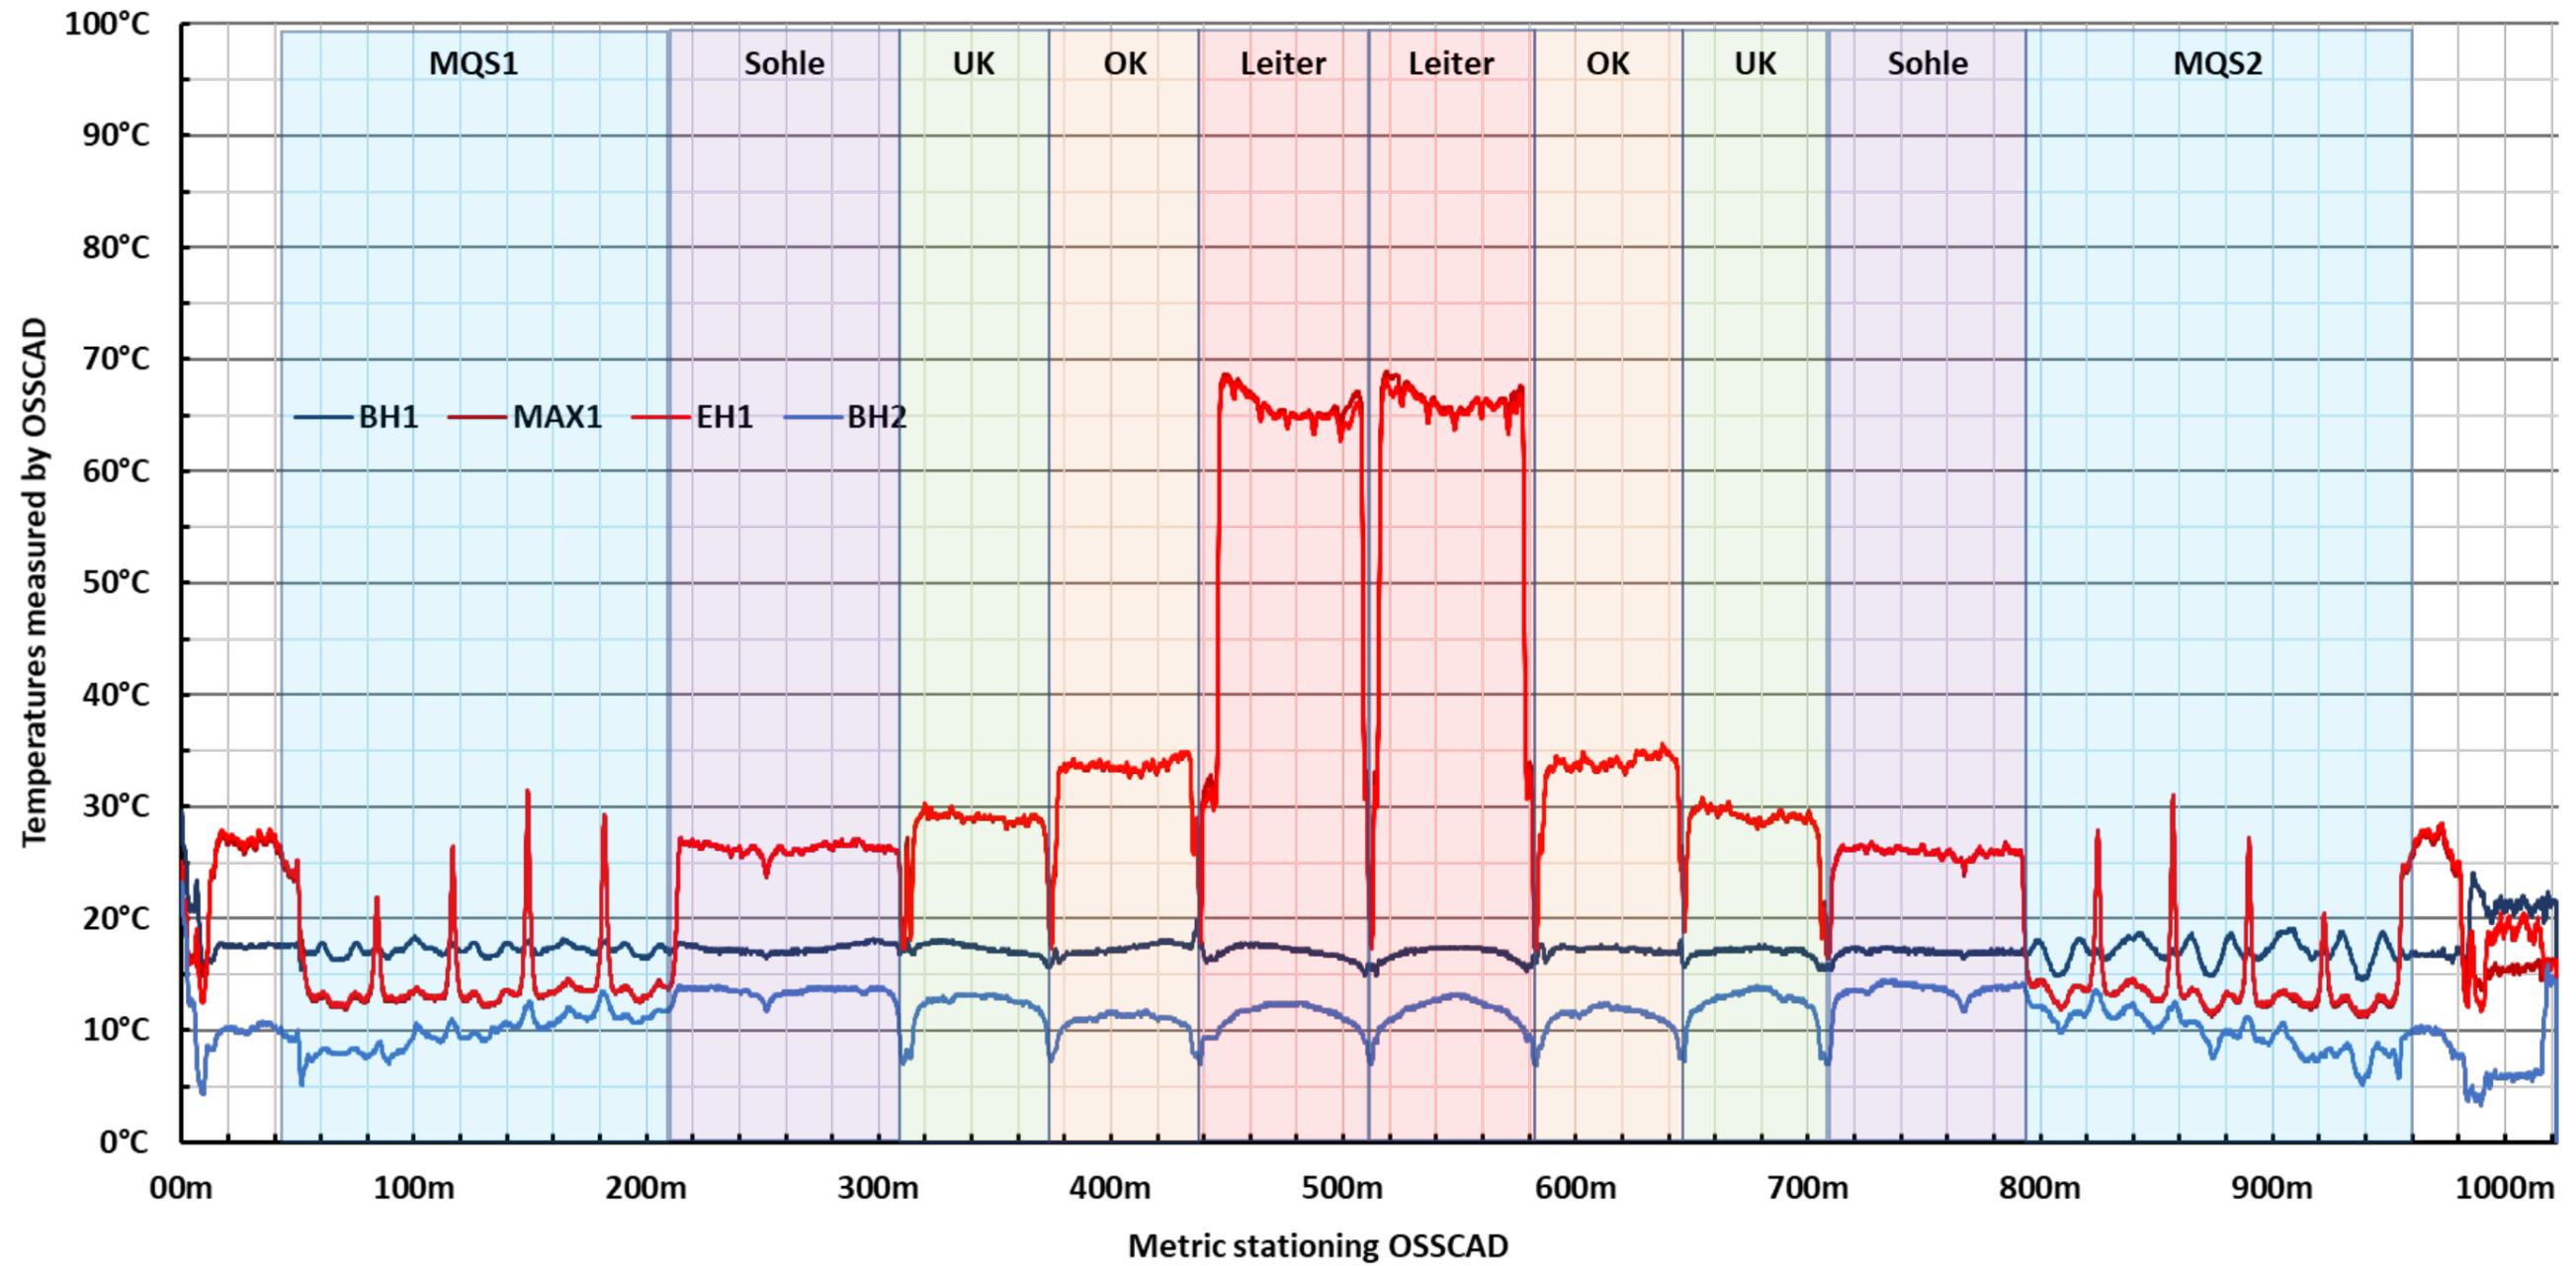
Anlage 4.4 - Gesamtverlauf Temperaturmessung Heizphase 1 mit Beginn (BH), Ende (EH) und Maximalwert (MAX)

First heating period 16.09.2019 - 15.10.2019

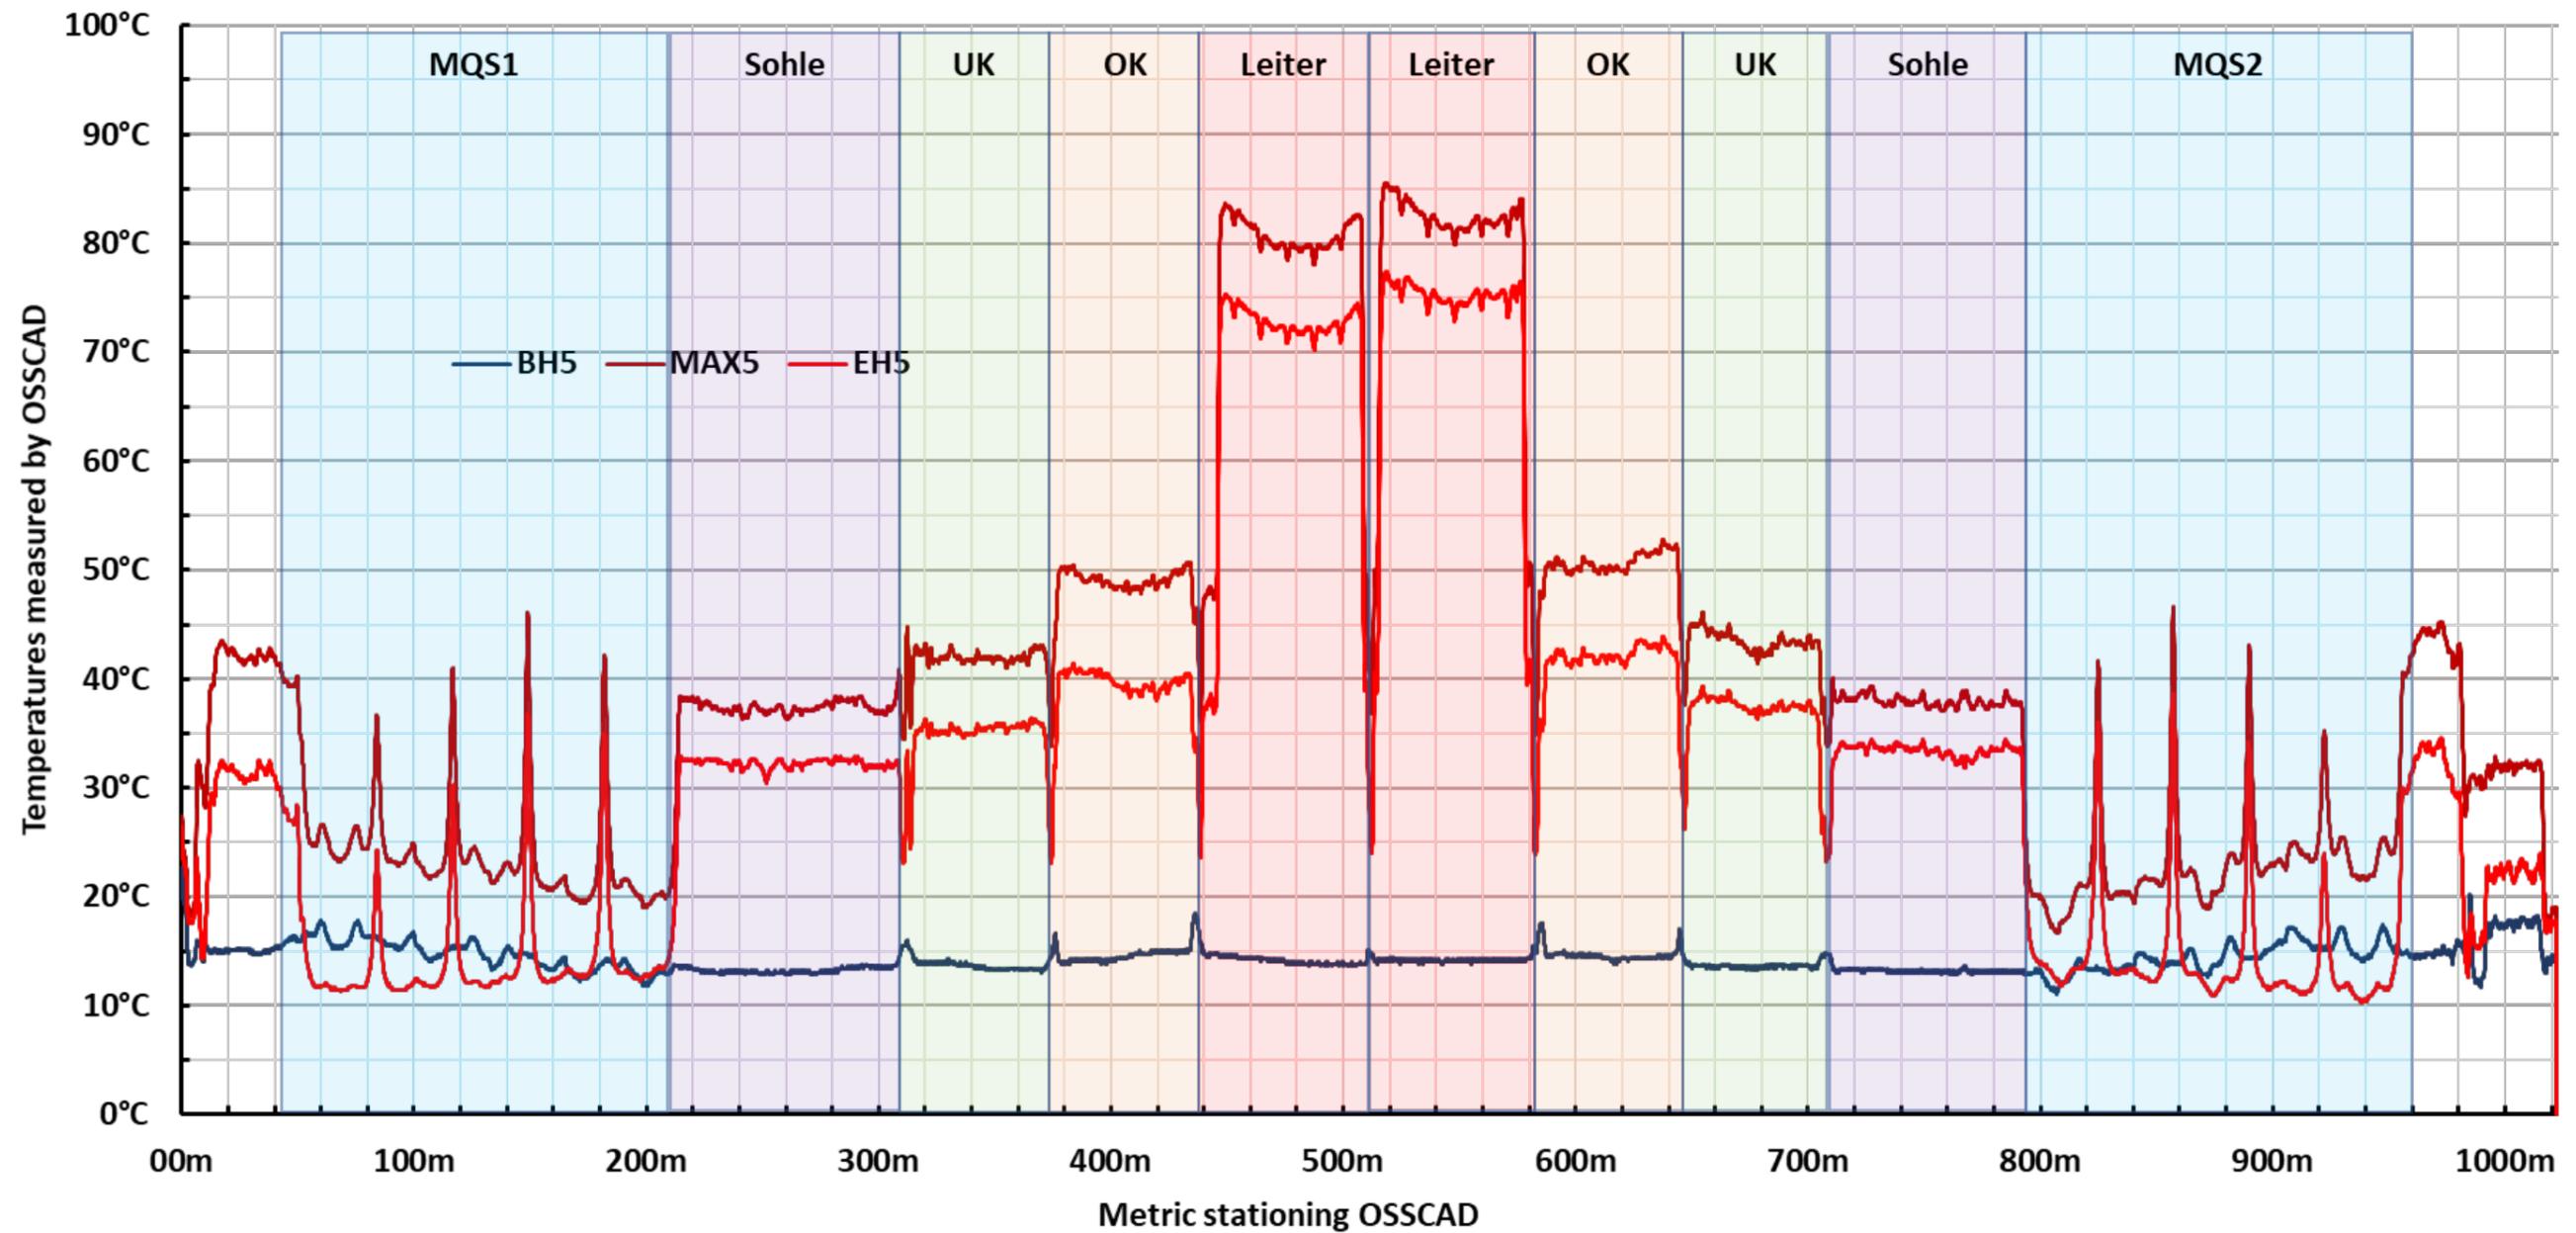
Anlage 4.8 - Gesamtverlauf Temperaturmessung Heizphase 5 mit Beginn (BH), Ende (EH) und Maximalwert (MAX)

Fifth (long-term) heating period 27.05.2020 - 02.11.2020

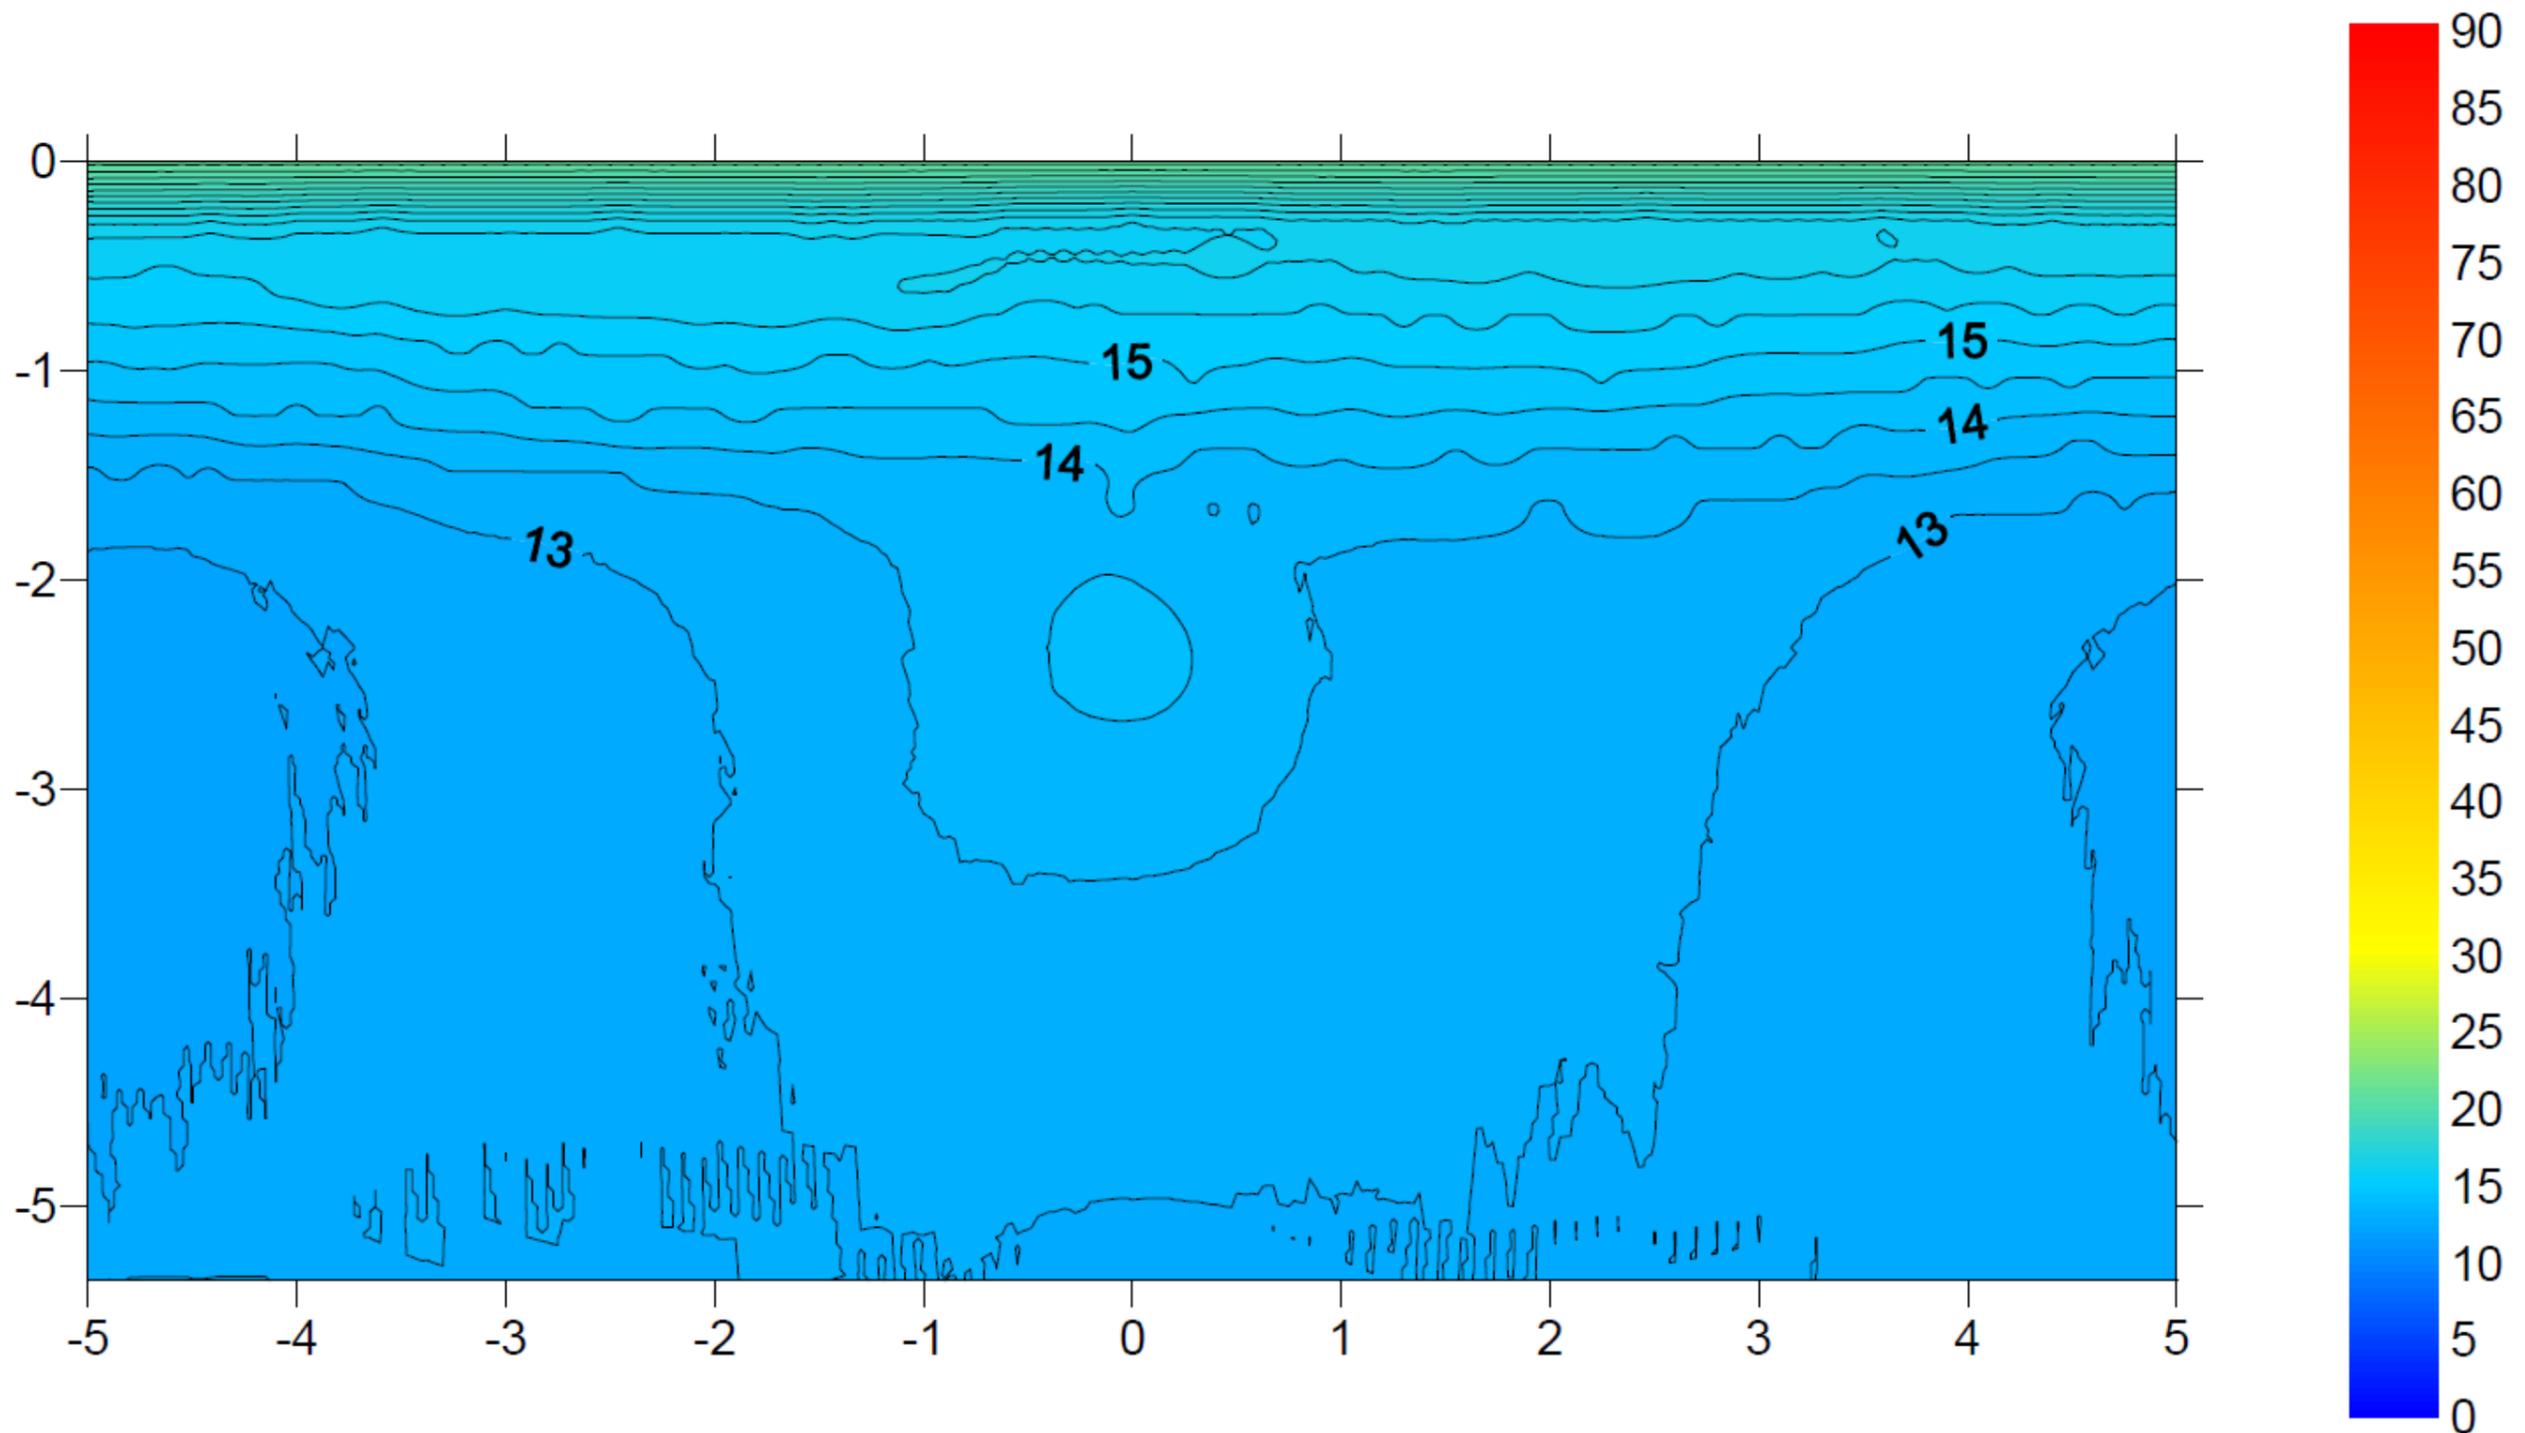
Anlage 4.9 – Temperaturverlauf im Messquerschnitt Nord als Surfer-Plots

26.05.20 12:00 Temperaturverteilung vor Dauerbestromung

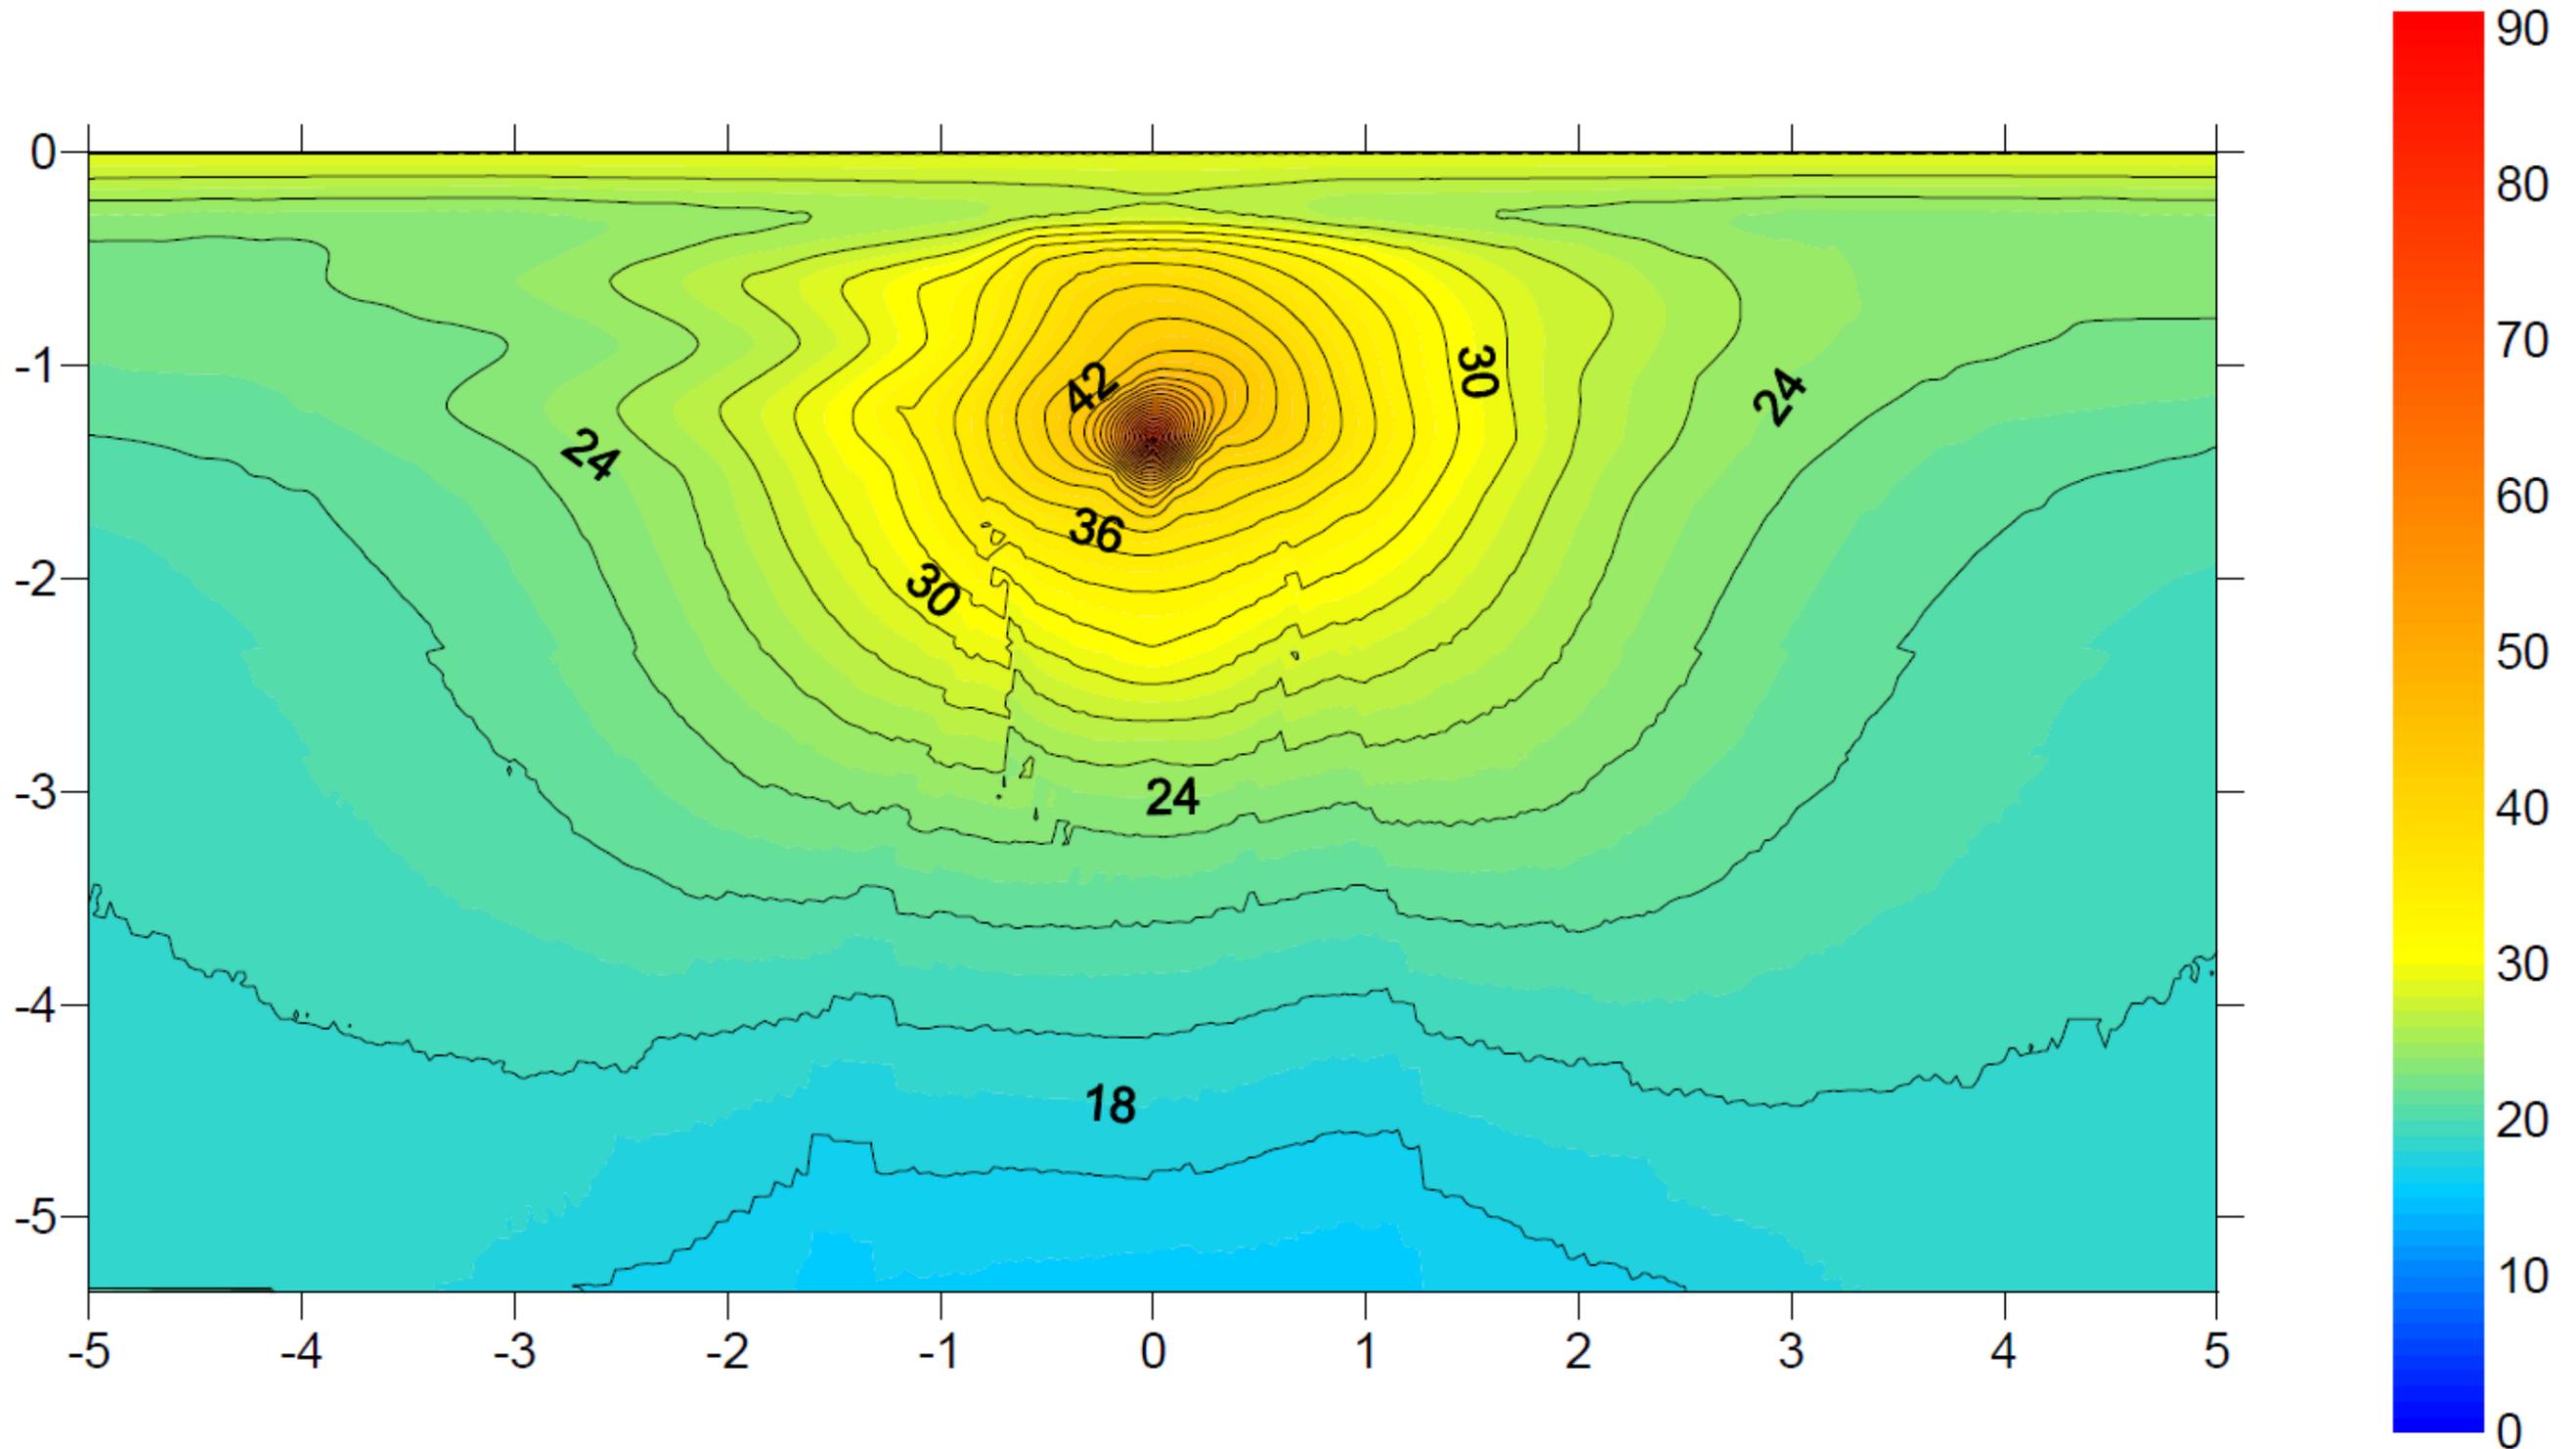
Anlage 4.10 - Temperaturverlauf im Messquerschnitt Nord als Surfer-Plots

15.08.2020 12:00 max. Temperaturen während Dauerbestromung

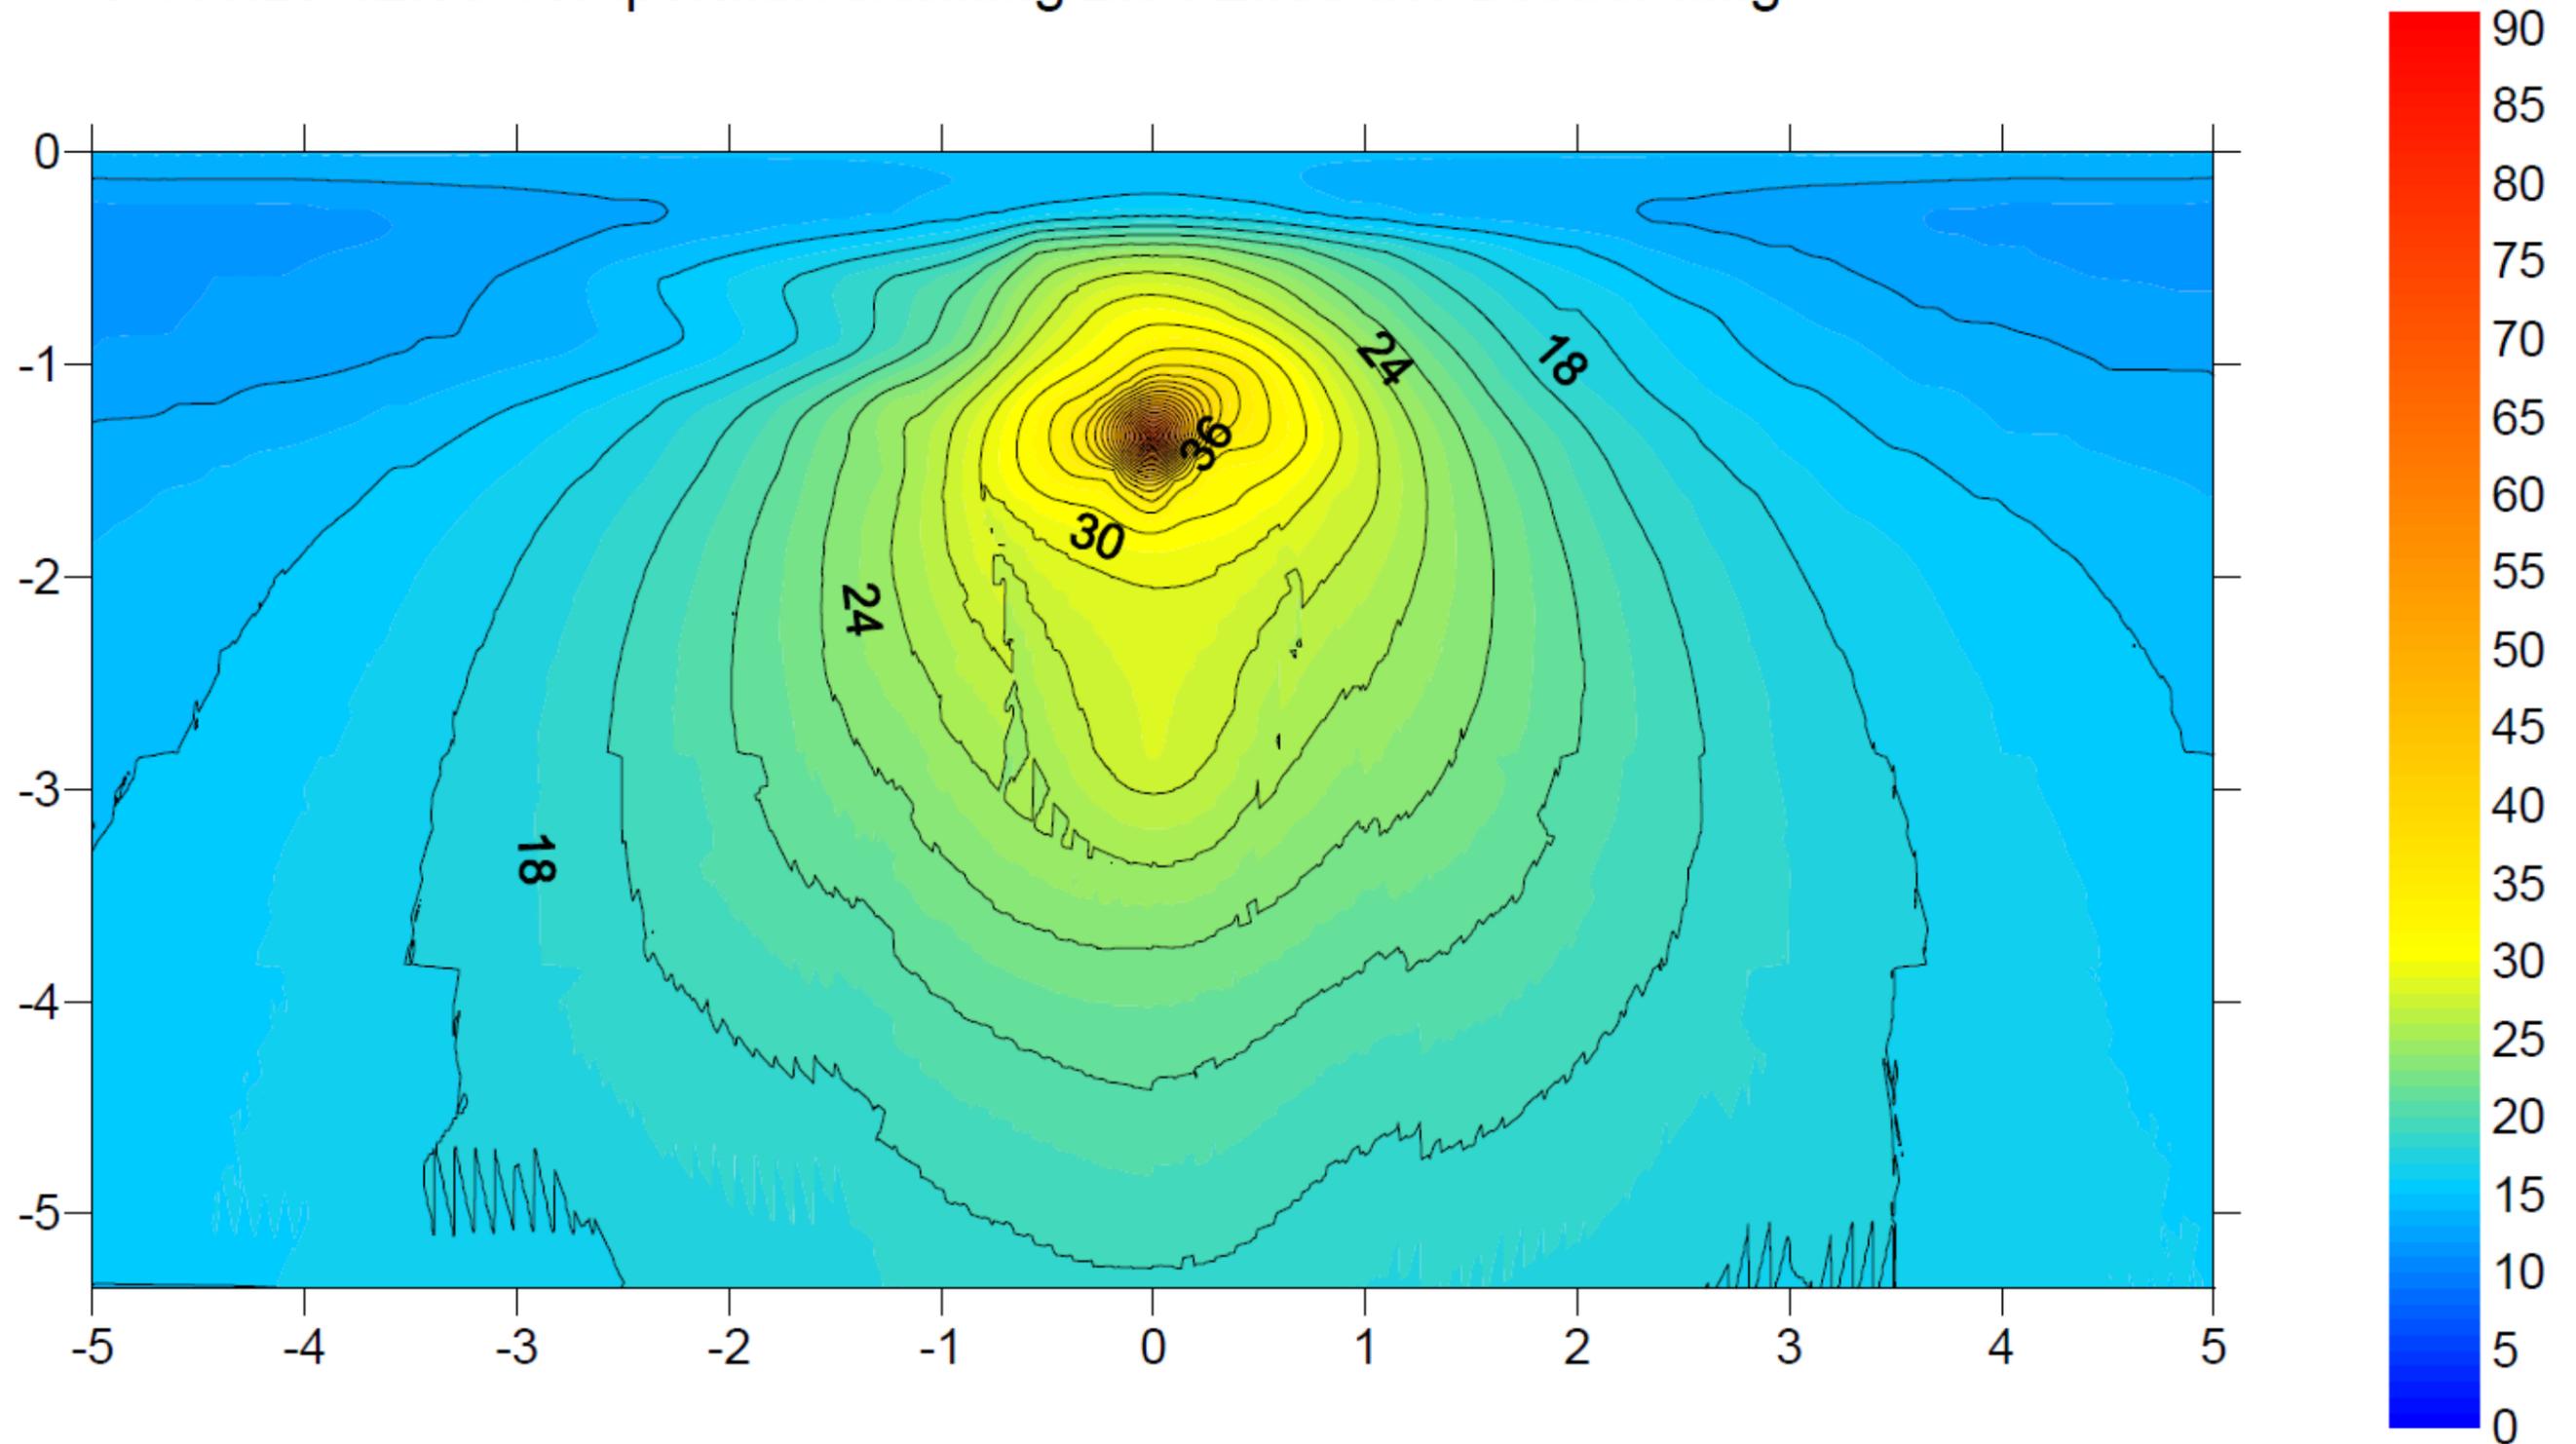
Anlage 4.11 - Temperaturverlauf im Messquerschnitt Nord als Surfer-Plots

01.11.20 12:00 Temperaturverteilung zum Ende der Bestromung

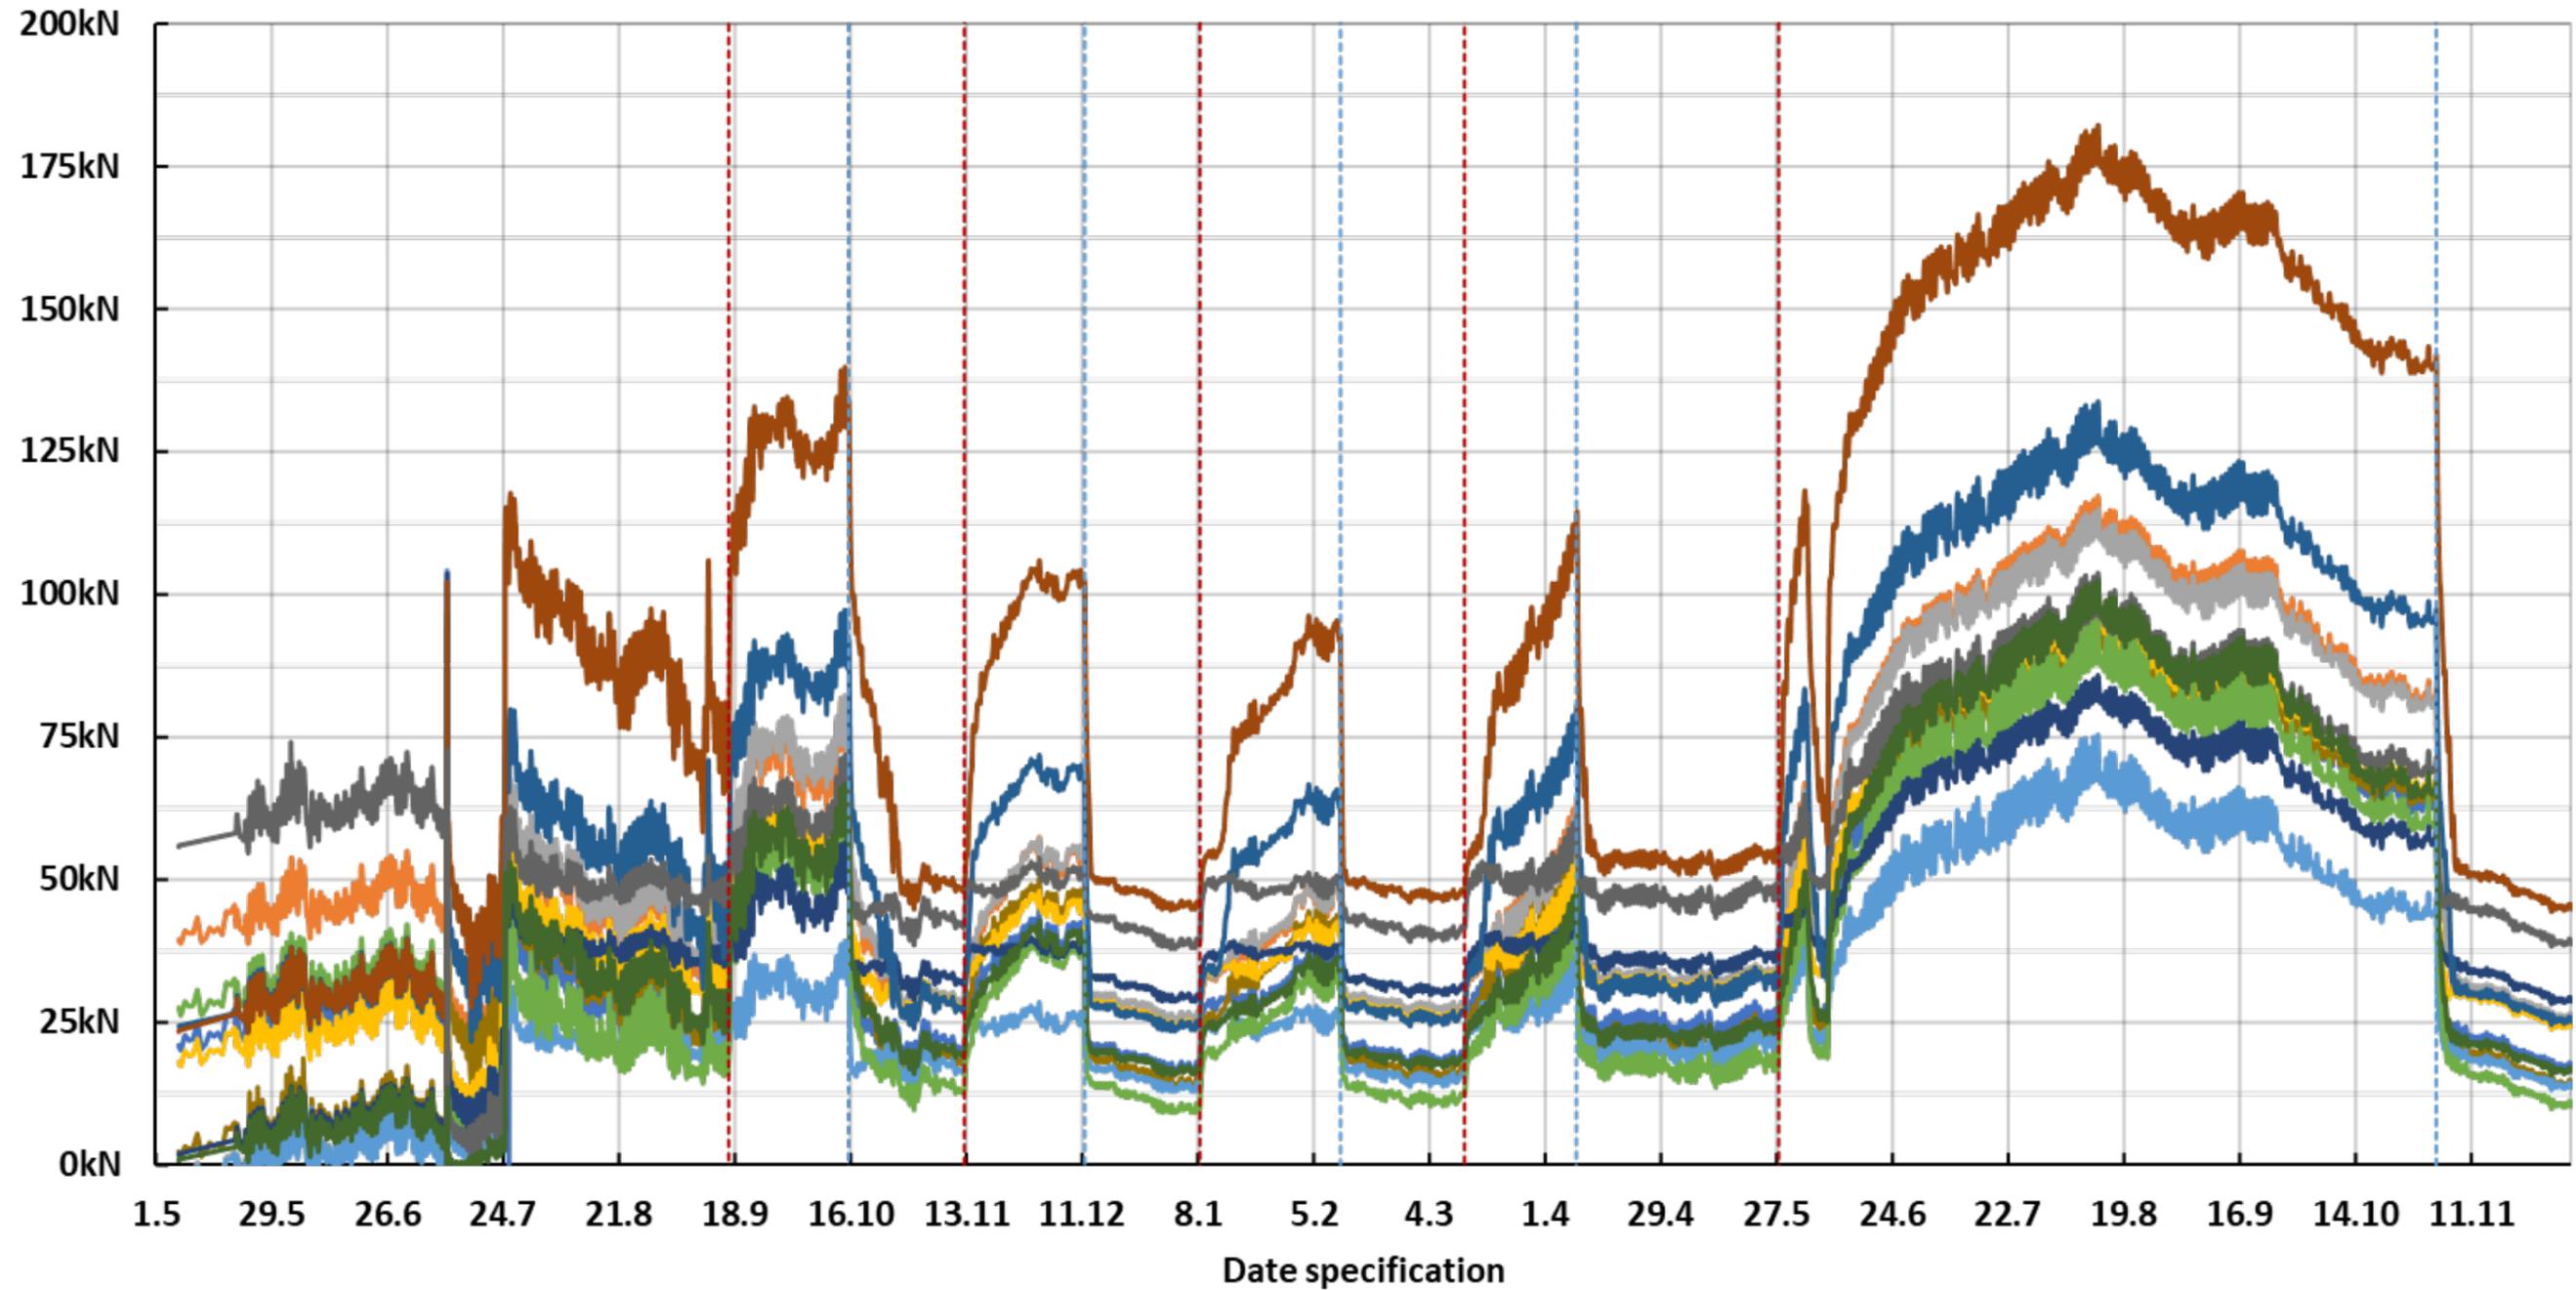
Anlage 6.1 - Verlauf Kraftmessung je Kraftmessdose (KMD)
