Kompakte Übertragungsleitungen für hohe Gleichspannungen

Langzeituntersuchungen an einer erdverlegten
Versuchsanlage

Abschlussbericht zu AP 1.5 Mechanik und AP 1.7 Thermik

Auftragnehmer: OTH Regensburg

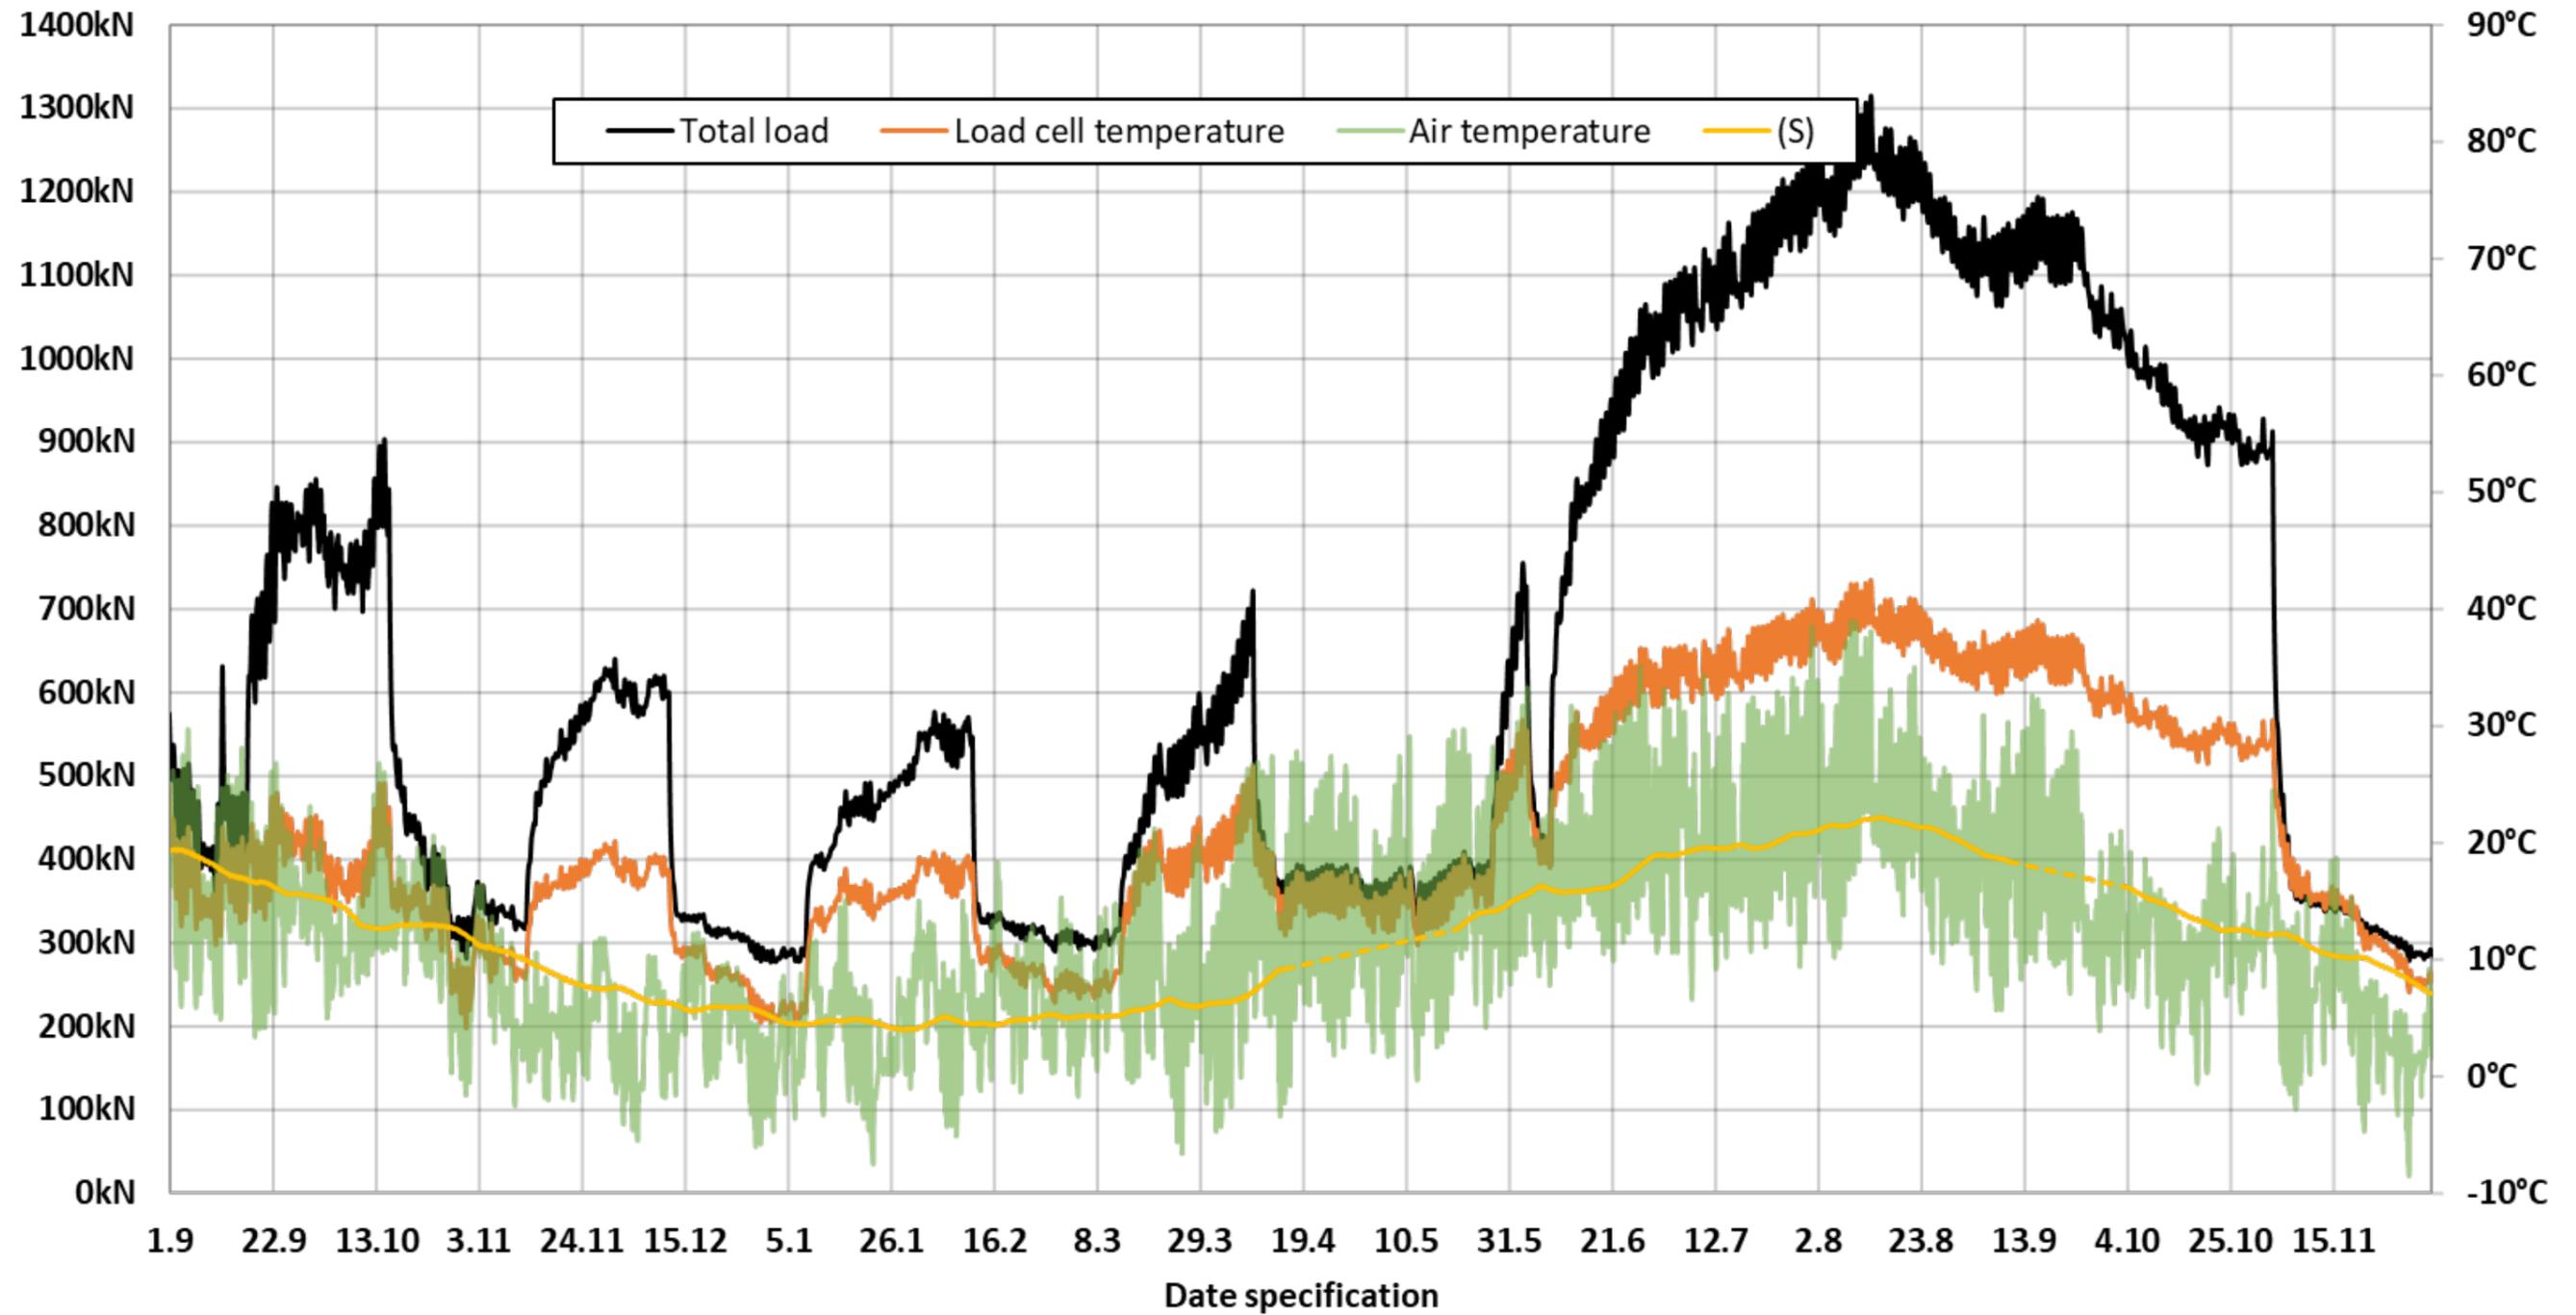
Anlage 6.2 - Verlauf Gesamtkraft inkl. interner Temperaturverlauf, Lufttemperatur und Bodentemperatur

Total load and load cell temperature

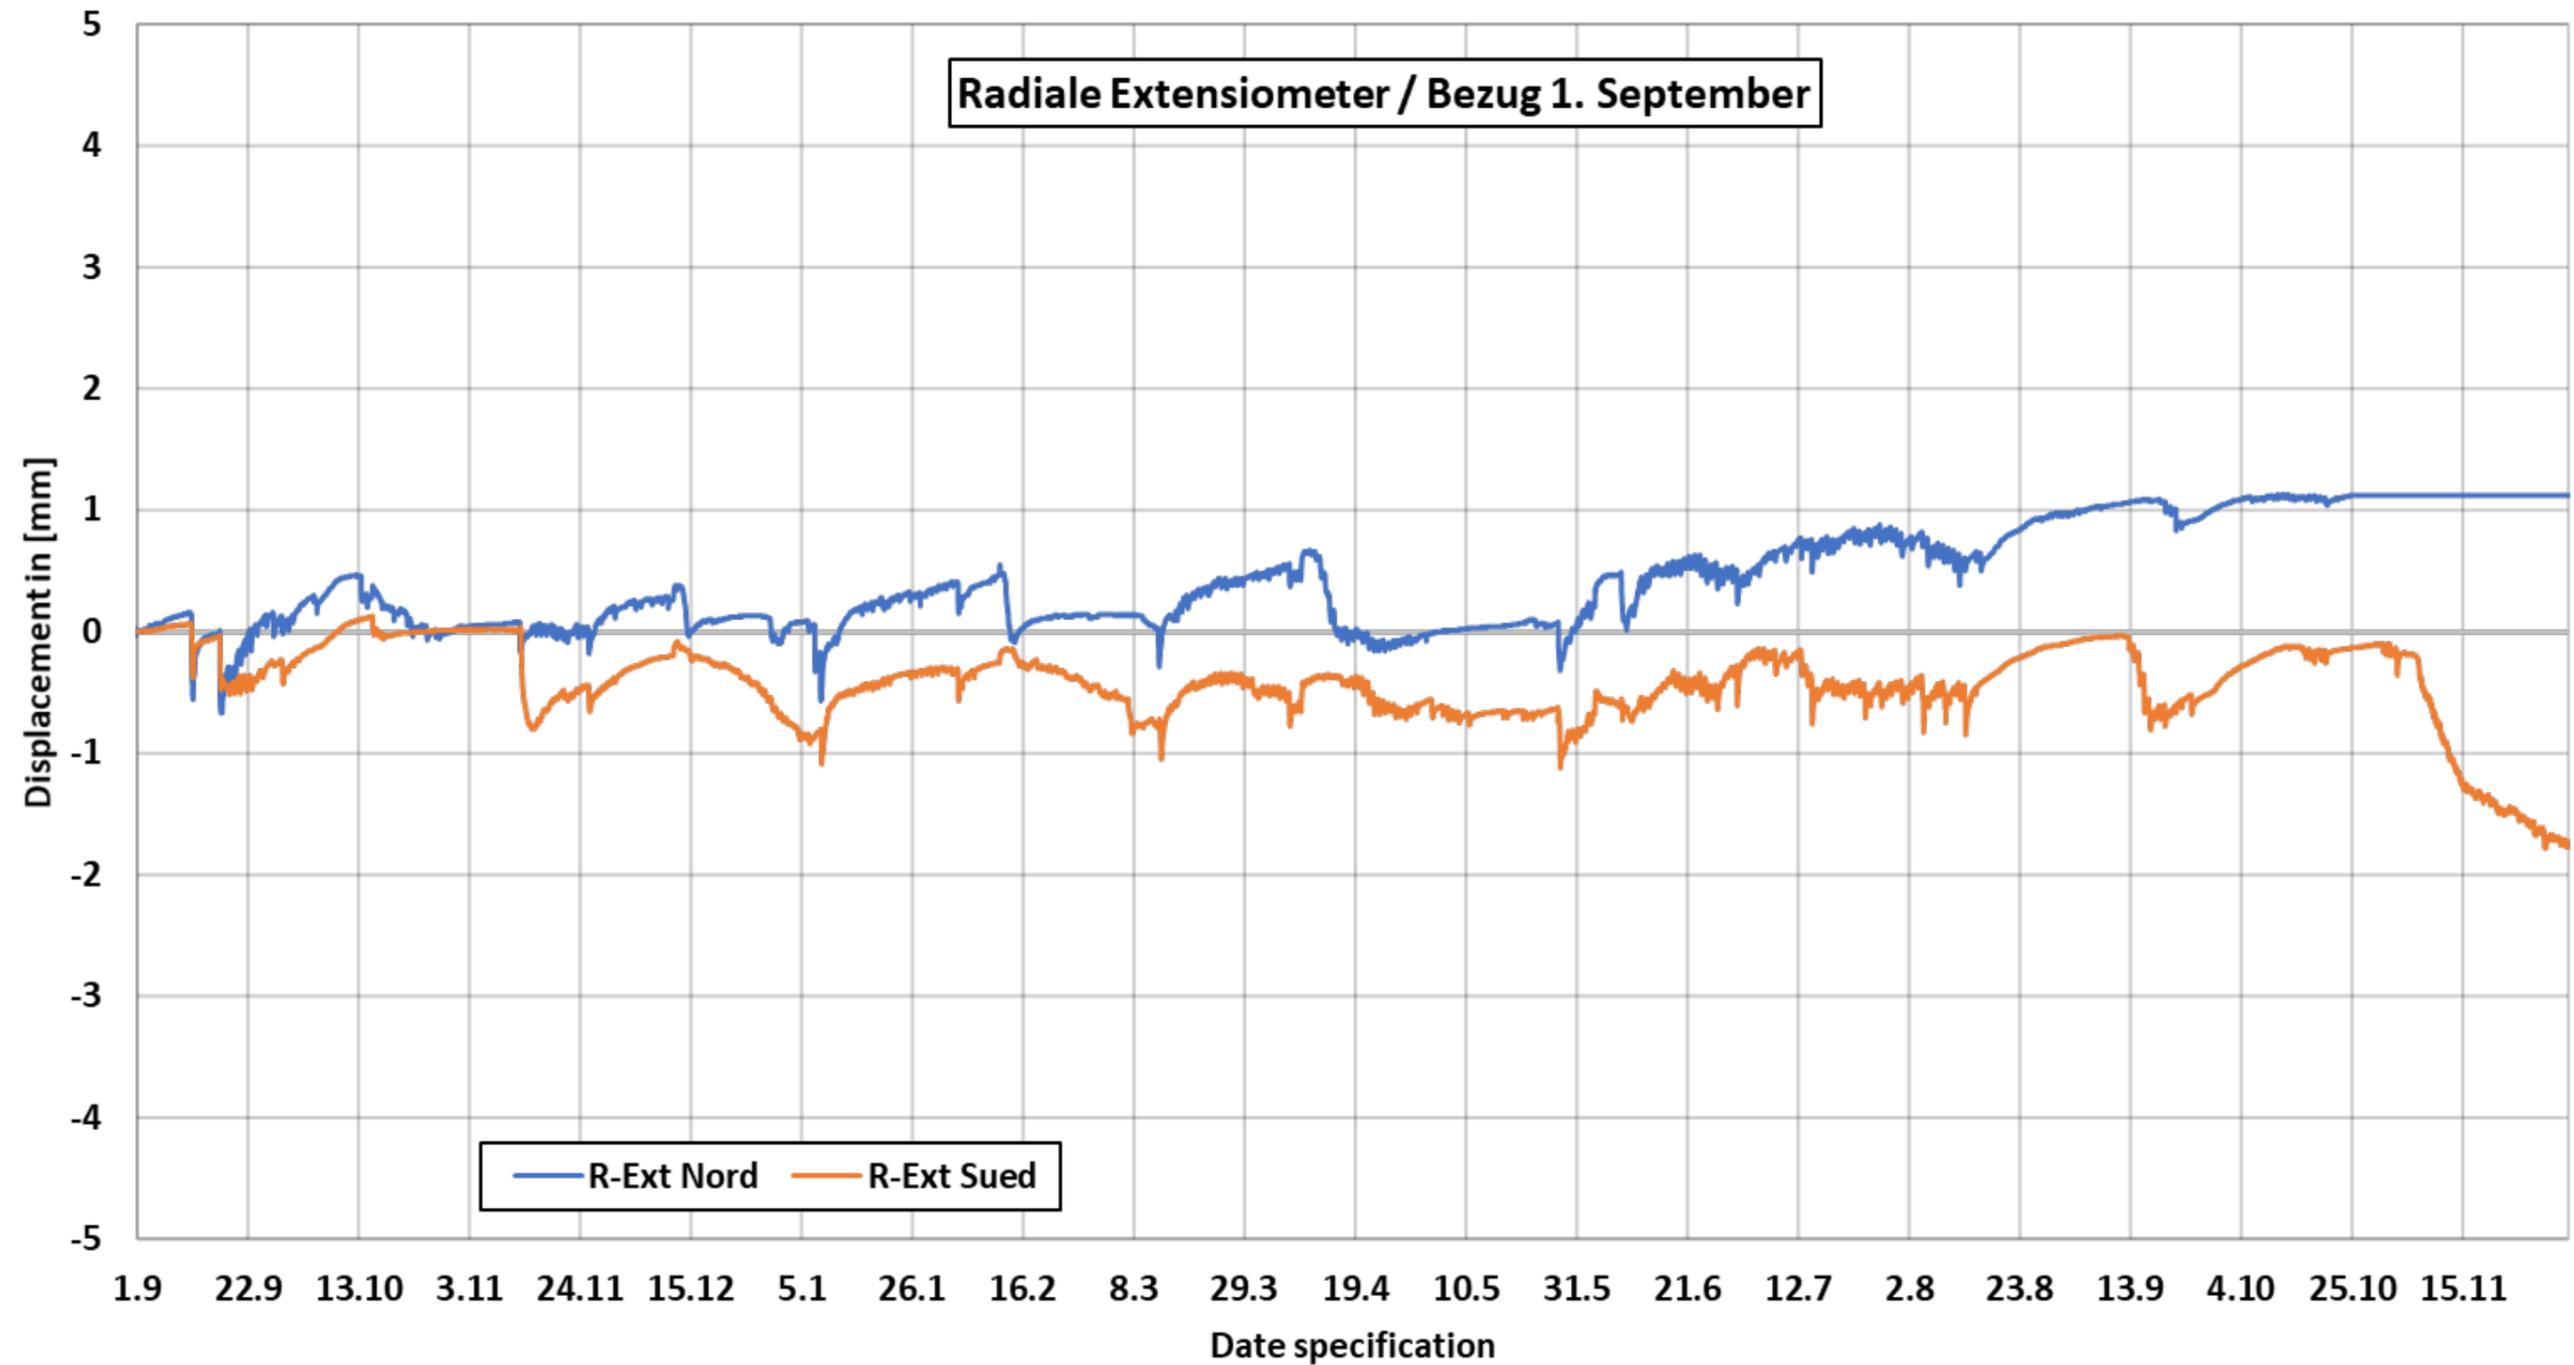
Anlage 7.7 – Radialextensometermessung

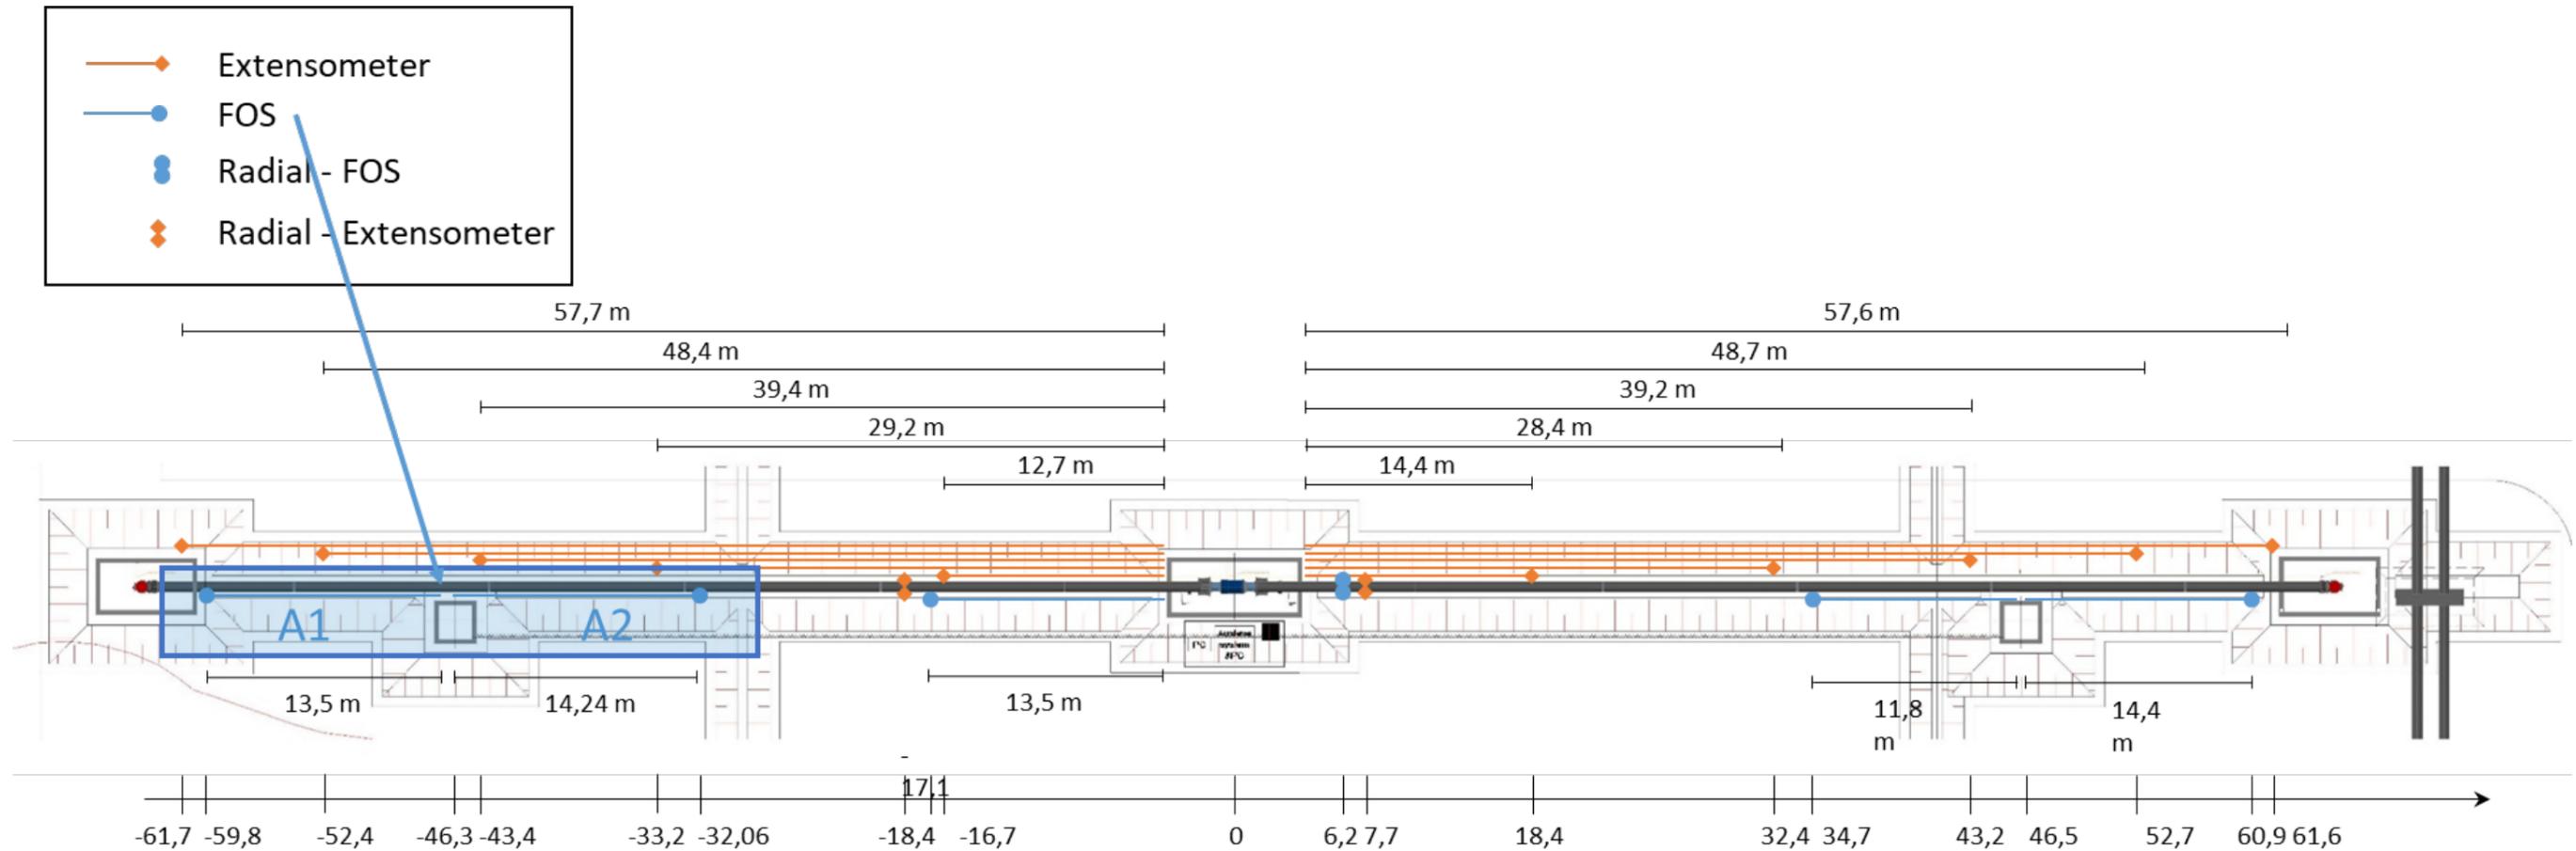
Anlage 8.1 - Schematische Darstellung der Messstrecken A1 und A2

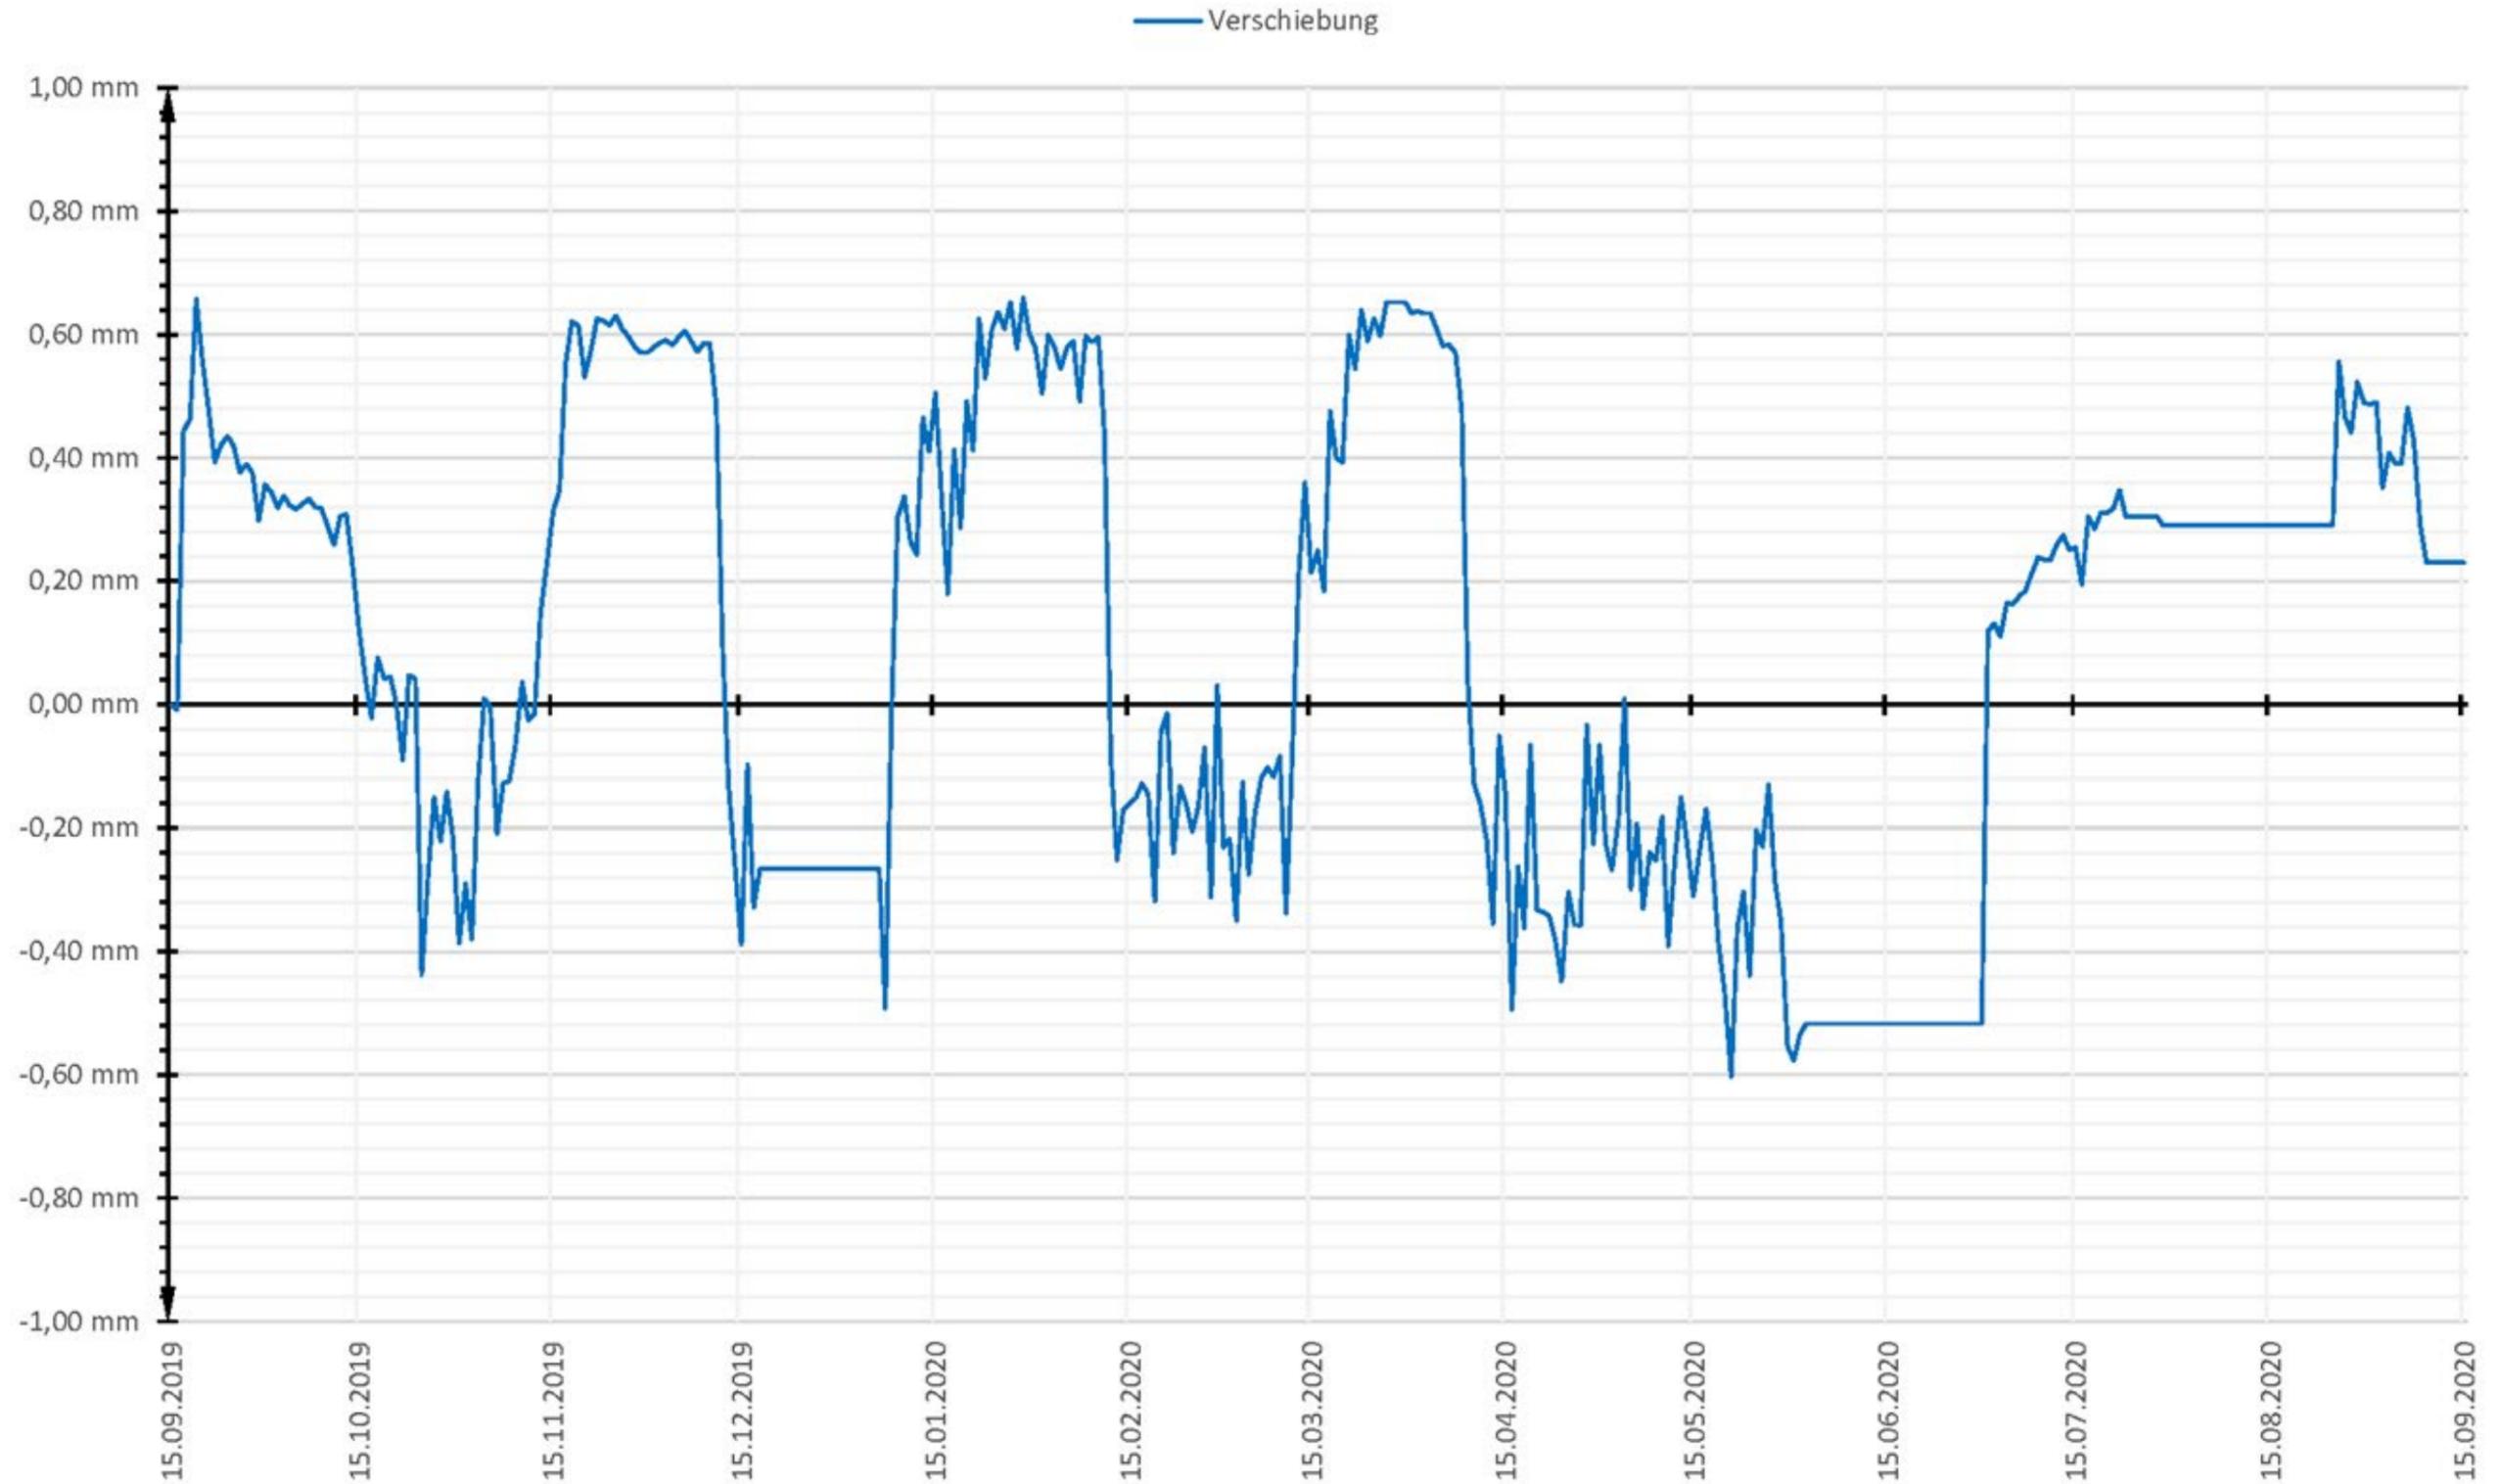
Anlage 8.2 – Faseroptische Verschiebungsmessung A1

Abschnitt A1 Gesamtübersicht: Messung bezogen auf 15.09.2019

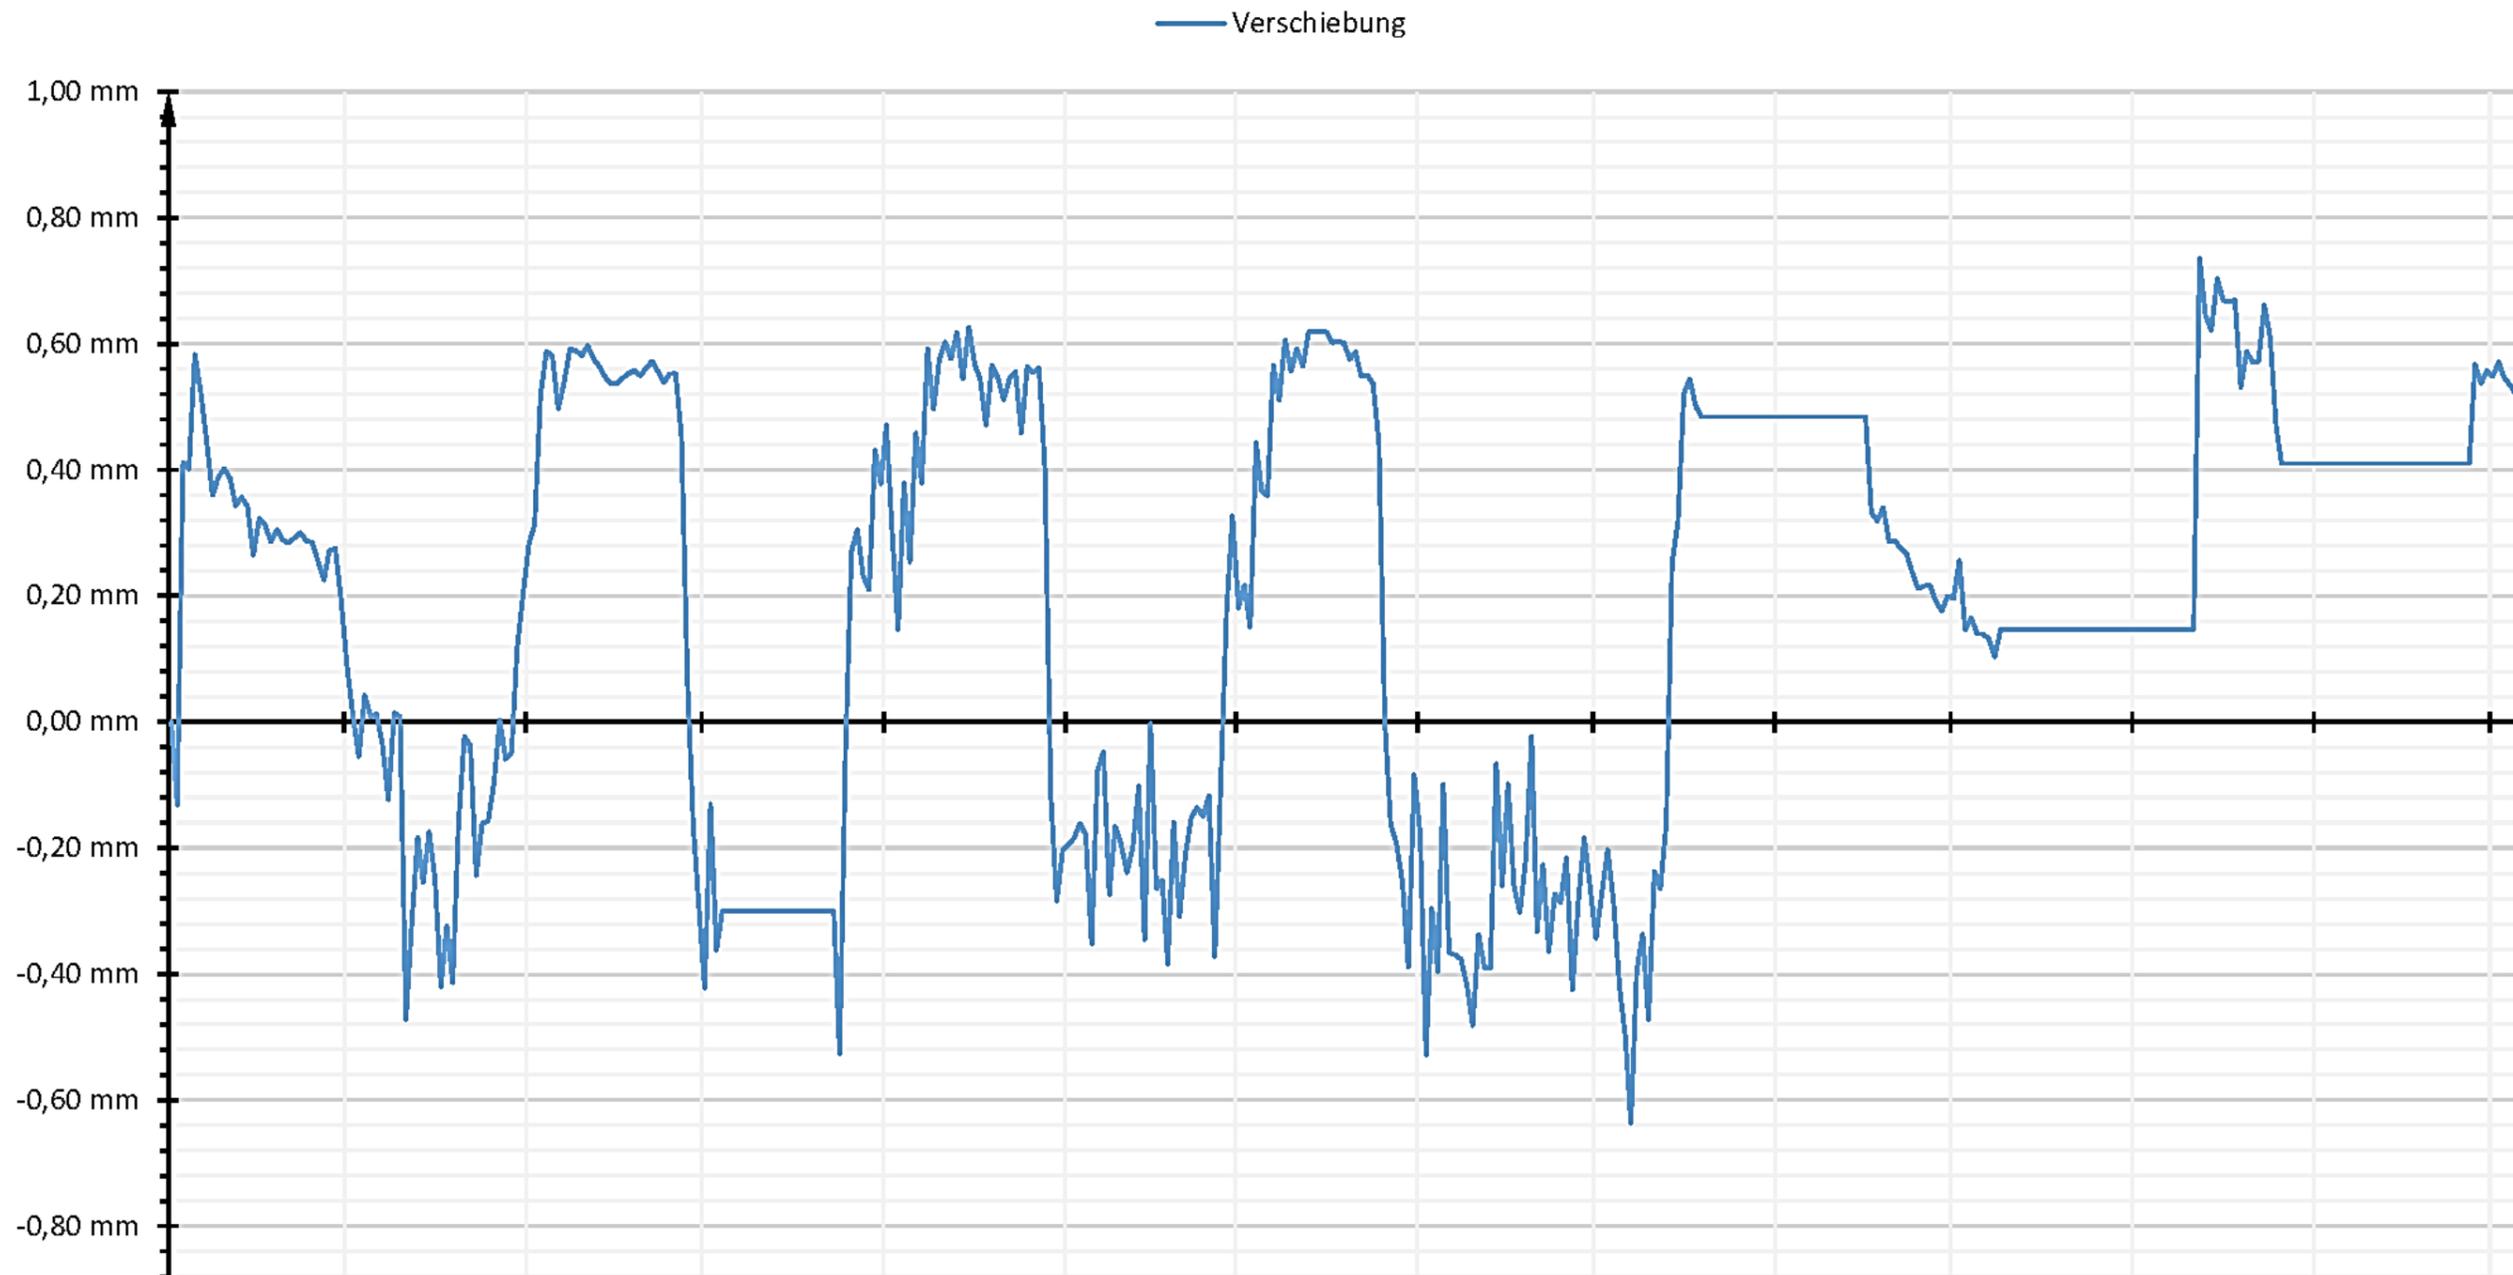
Anlage 8.3 – Faseroptische Verschiebungsmessung A2

Abschnitt A2 Gesamtübersicht: Messung bezogen auf 15.09.2019
