# Morphologische Referenzzustände für Bäche im Land Brandenburg

**Band 33 - Morphologische Referenzzustände für Bäche im Land Brandenburg**

Brandenburgische Technische Universität Cottbus, Lehrstuhl Gewässerschutz, Forschungsstelle Bad Saarow, Seestr. 45, 15526 Bad Saarow – Dr. M. Mutz (Projektleiter), Dipl.-Biol. J. Schließ und Dr. C. Orendt im Auftrag des Ministeriums für Landwirtschaft, Umweltschutz und Raumordnung des Landes Brandenburg und fachlichen Beratung durch das Landesumweltamt, Referat Gewässerökologie, Wassergüte, Schutzgebiete W5

Potsdam, im Oktober 2001

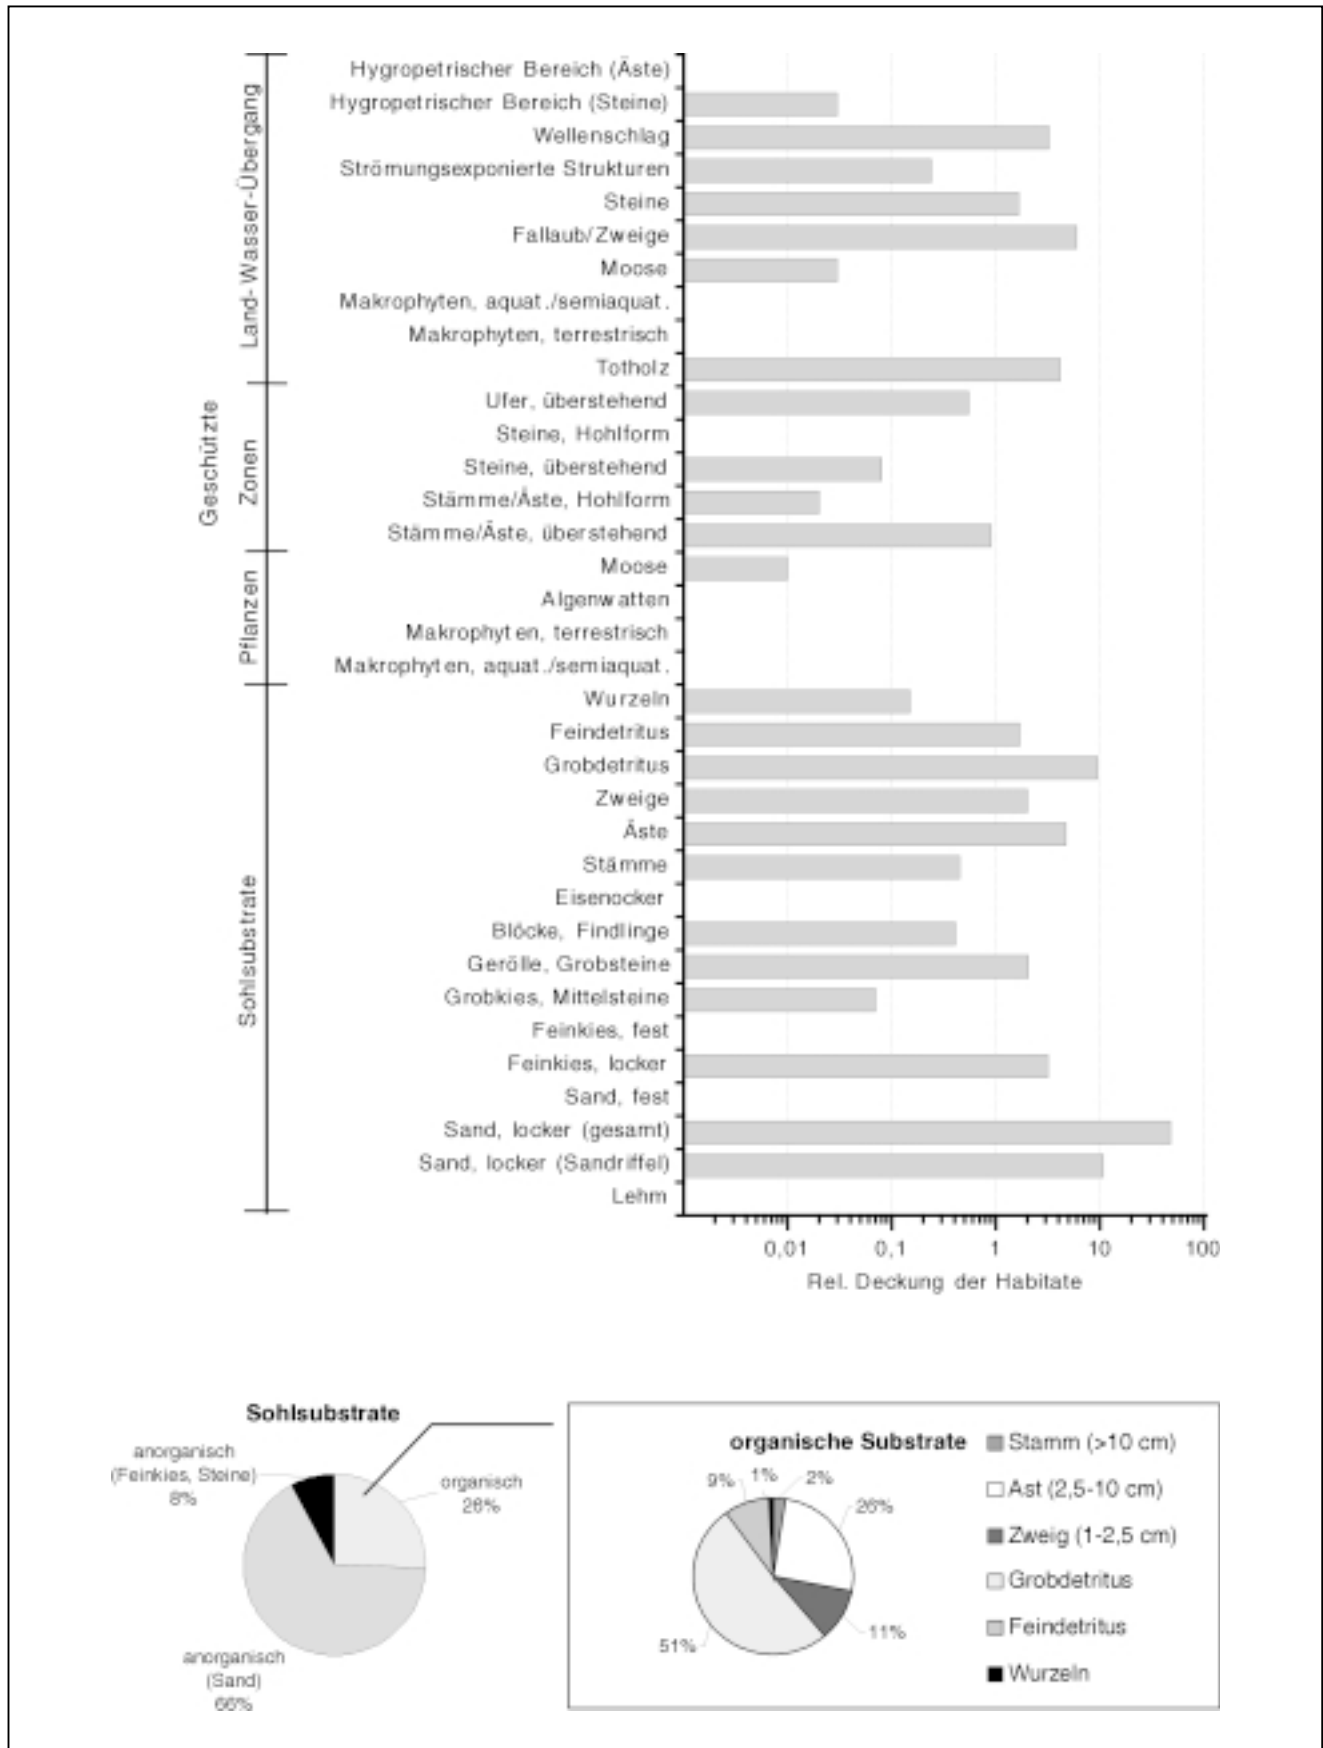
**Böberschenkfließ – Stein- und blockreicher  
sanddominierter Kerbtalbach**

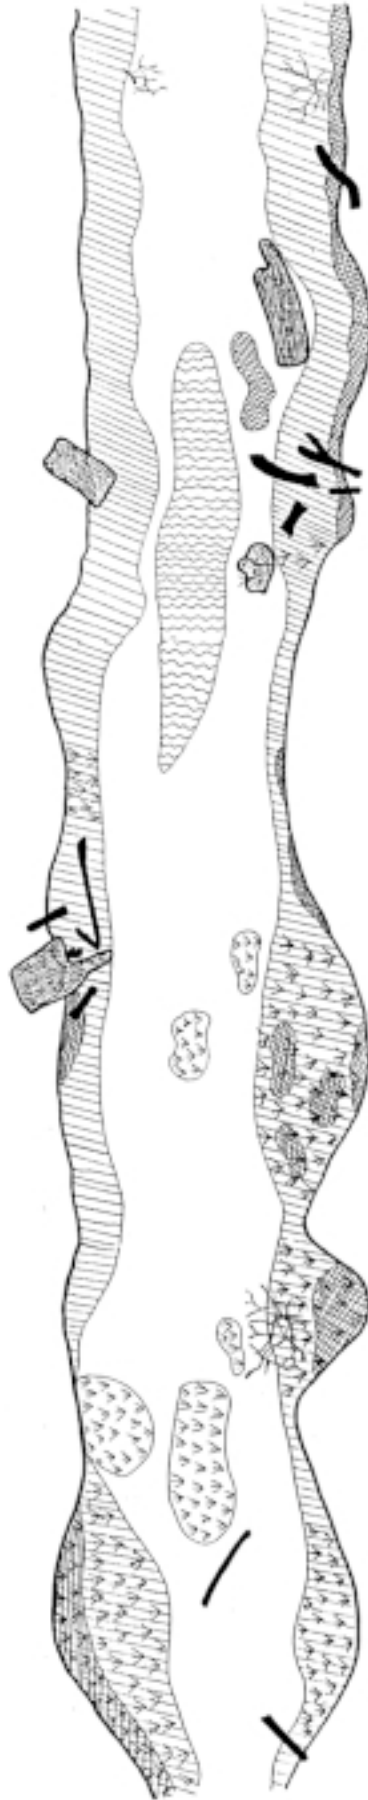
**Demnitzer Mühlenfließ – Sanddominierter Bach der jungglazialen Urstromtalniederungen**

Uferlinie  
Semiquartärer Bereich  
Sand  
Sandriffel  
Feinkies  
Grobkies  
Gerölle  
Blöcke  
Insel

Grobdetritus  
Feindetritus  
Zweige  
Äste  
Sturzbaum/Stamm  
Makrophyten  
Uferbaum  
Wurzeln

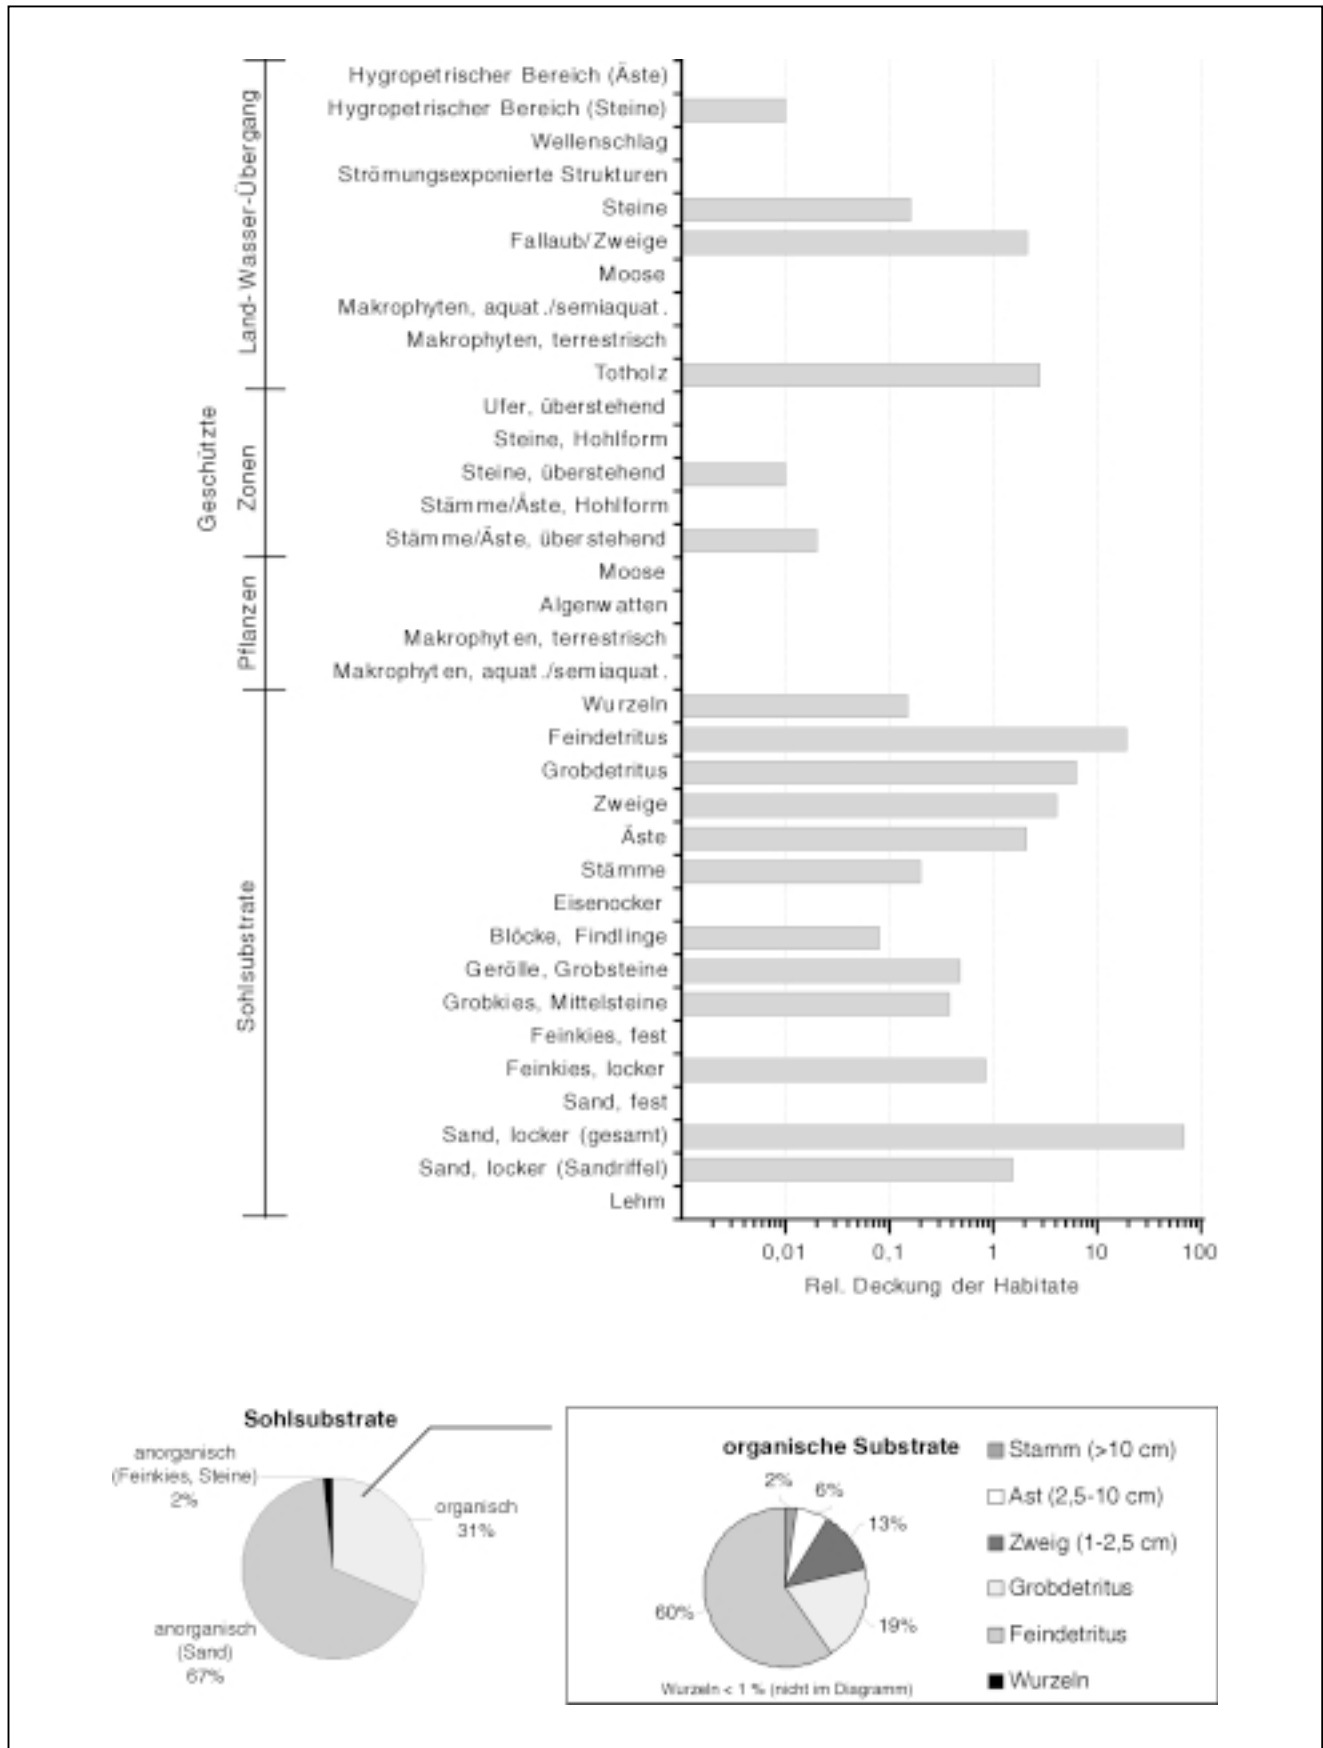
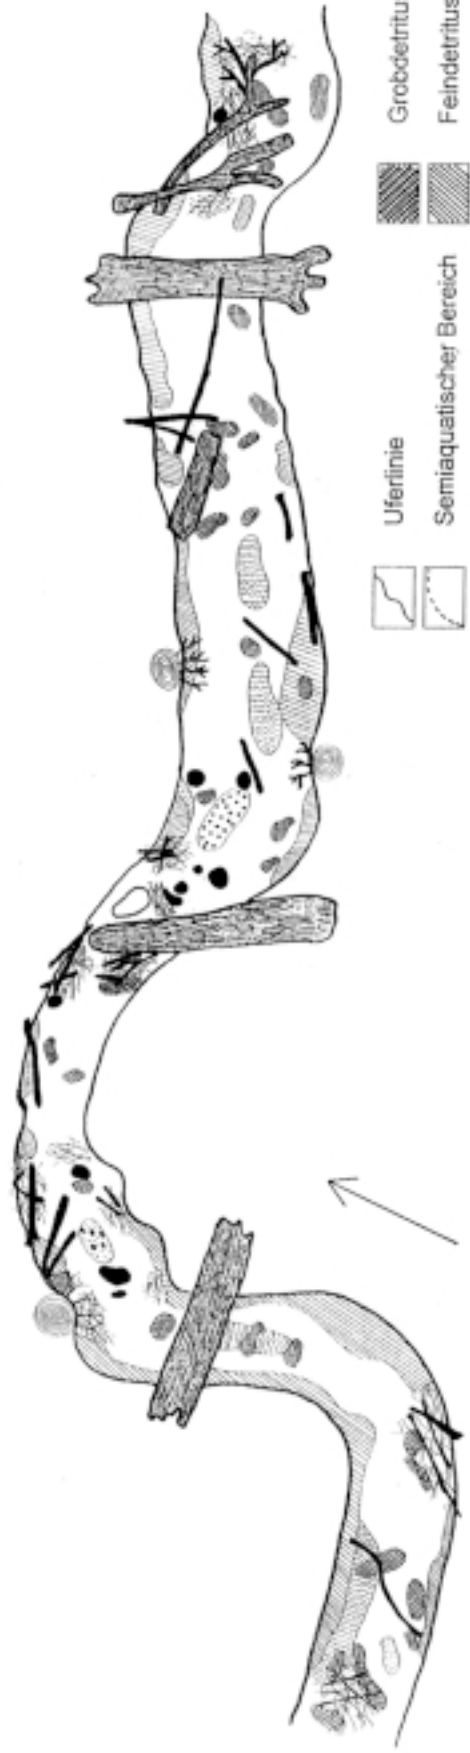
Lutzke, Muldental – Sanddominierter Bach der jung- und altglazialen Mulden- und Sohlentäler

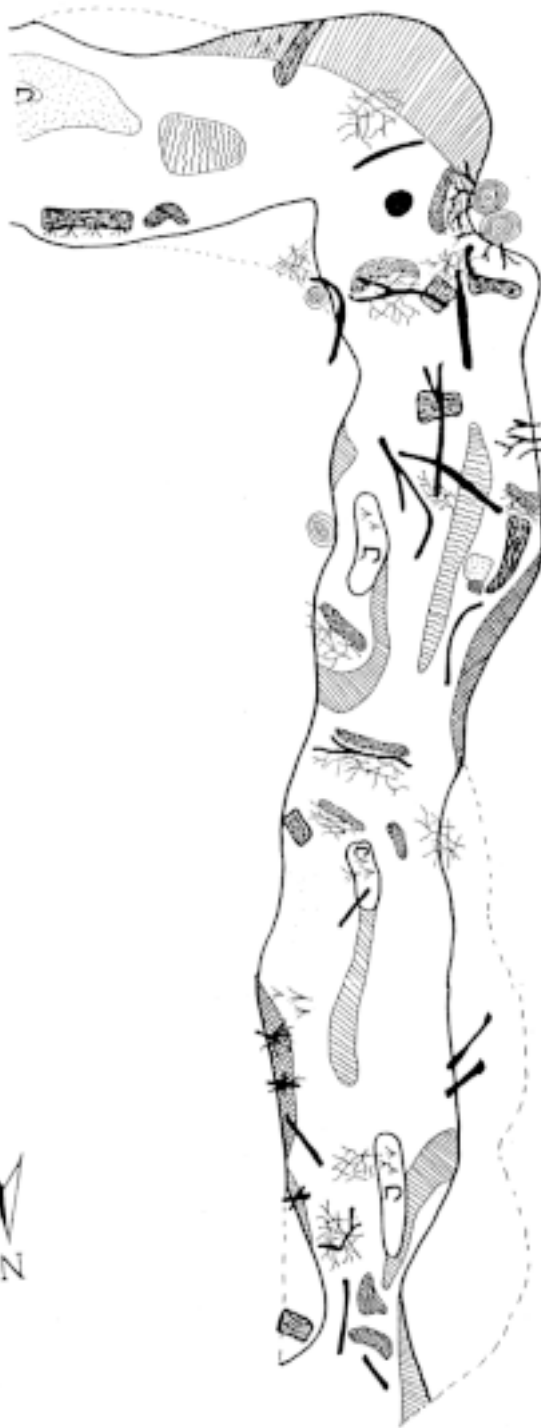
Nieplitz – Sanddominierter Bach der jung- und altglazialen  
Mulden- und Sohlentäler

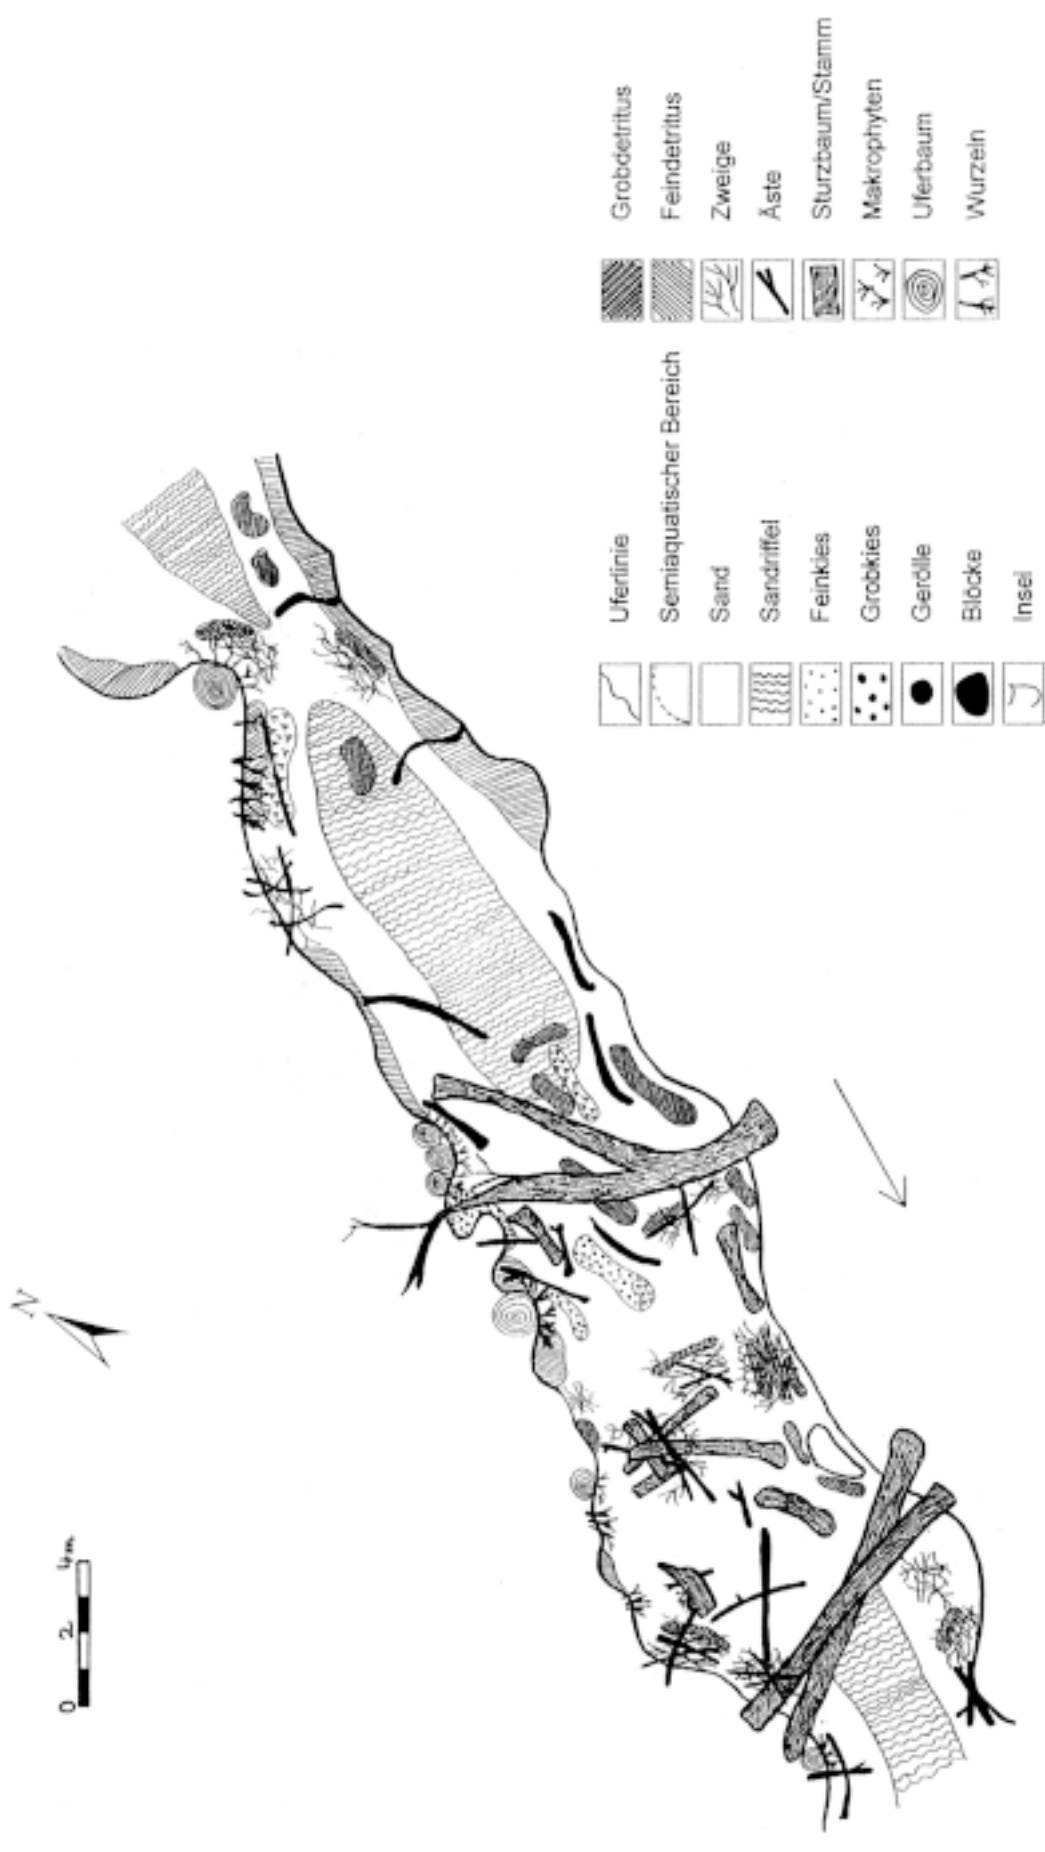
**Pulsnitz, Naundorf – Sanddominierter Bach der jung- und altglazialen Mulden- und Sohlentäler**

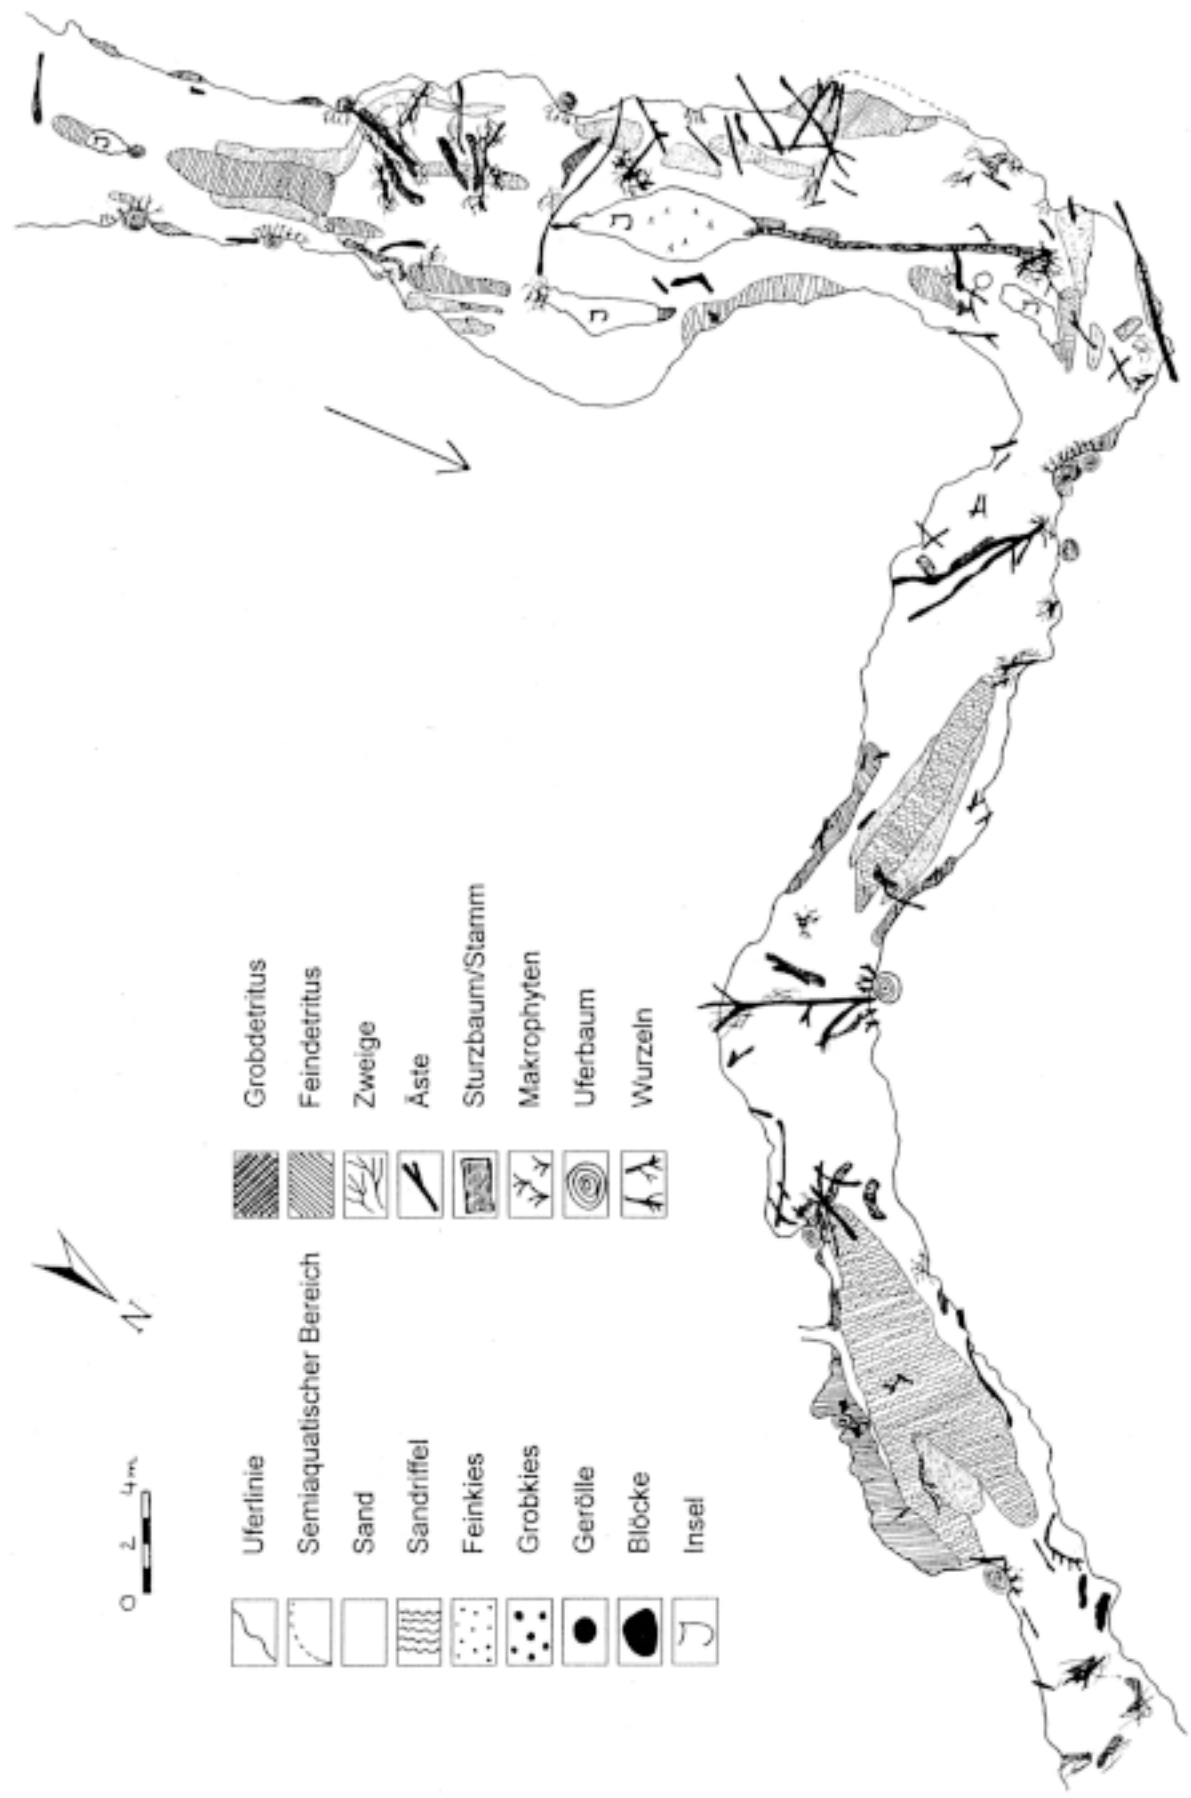
Schlaube – Sanddominierter Bach der jung- und altglazialen Mulden- und Sohlentäler

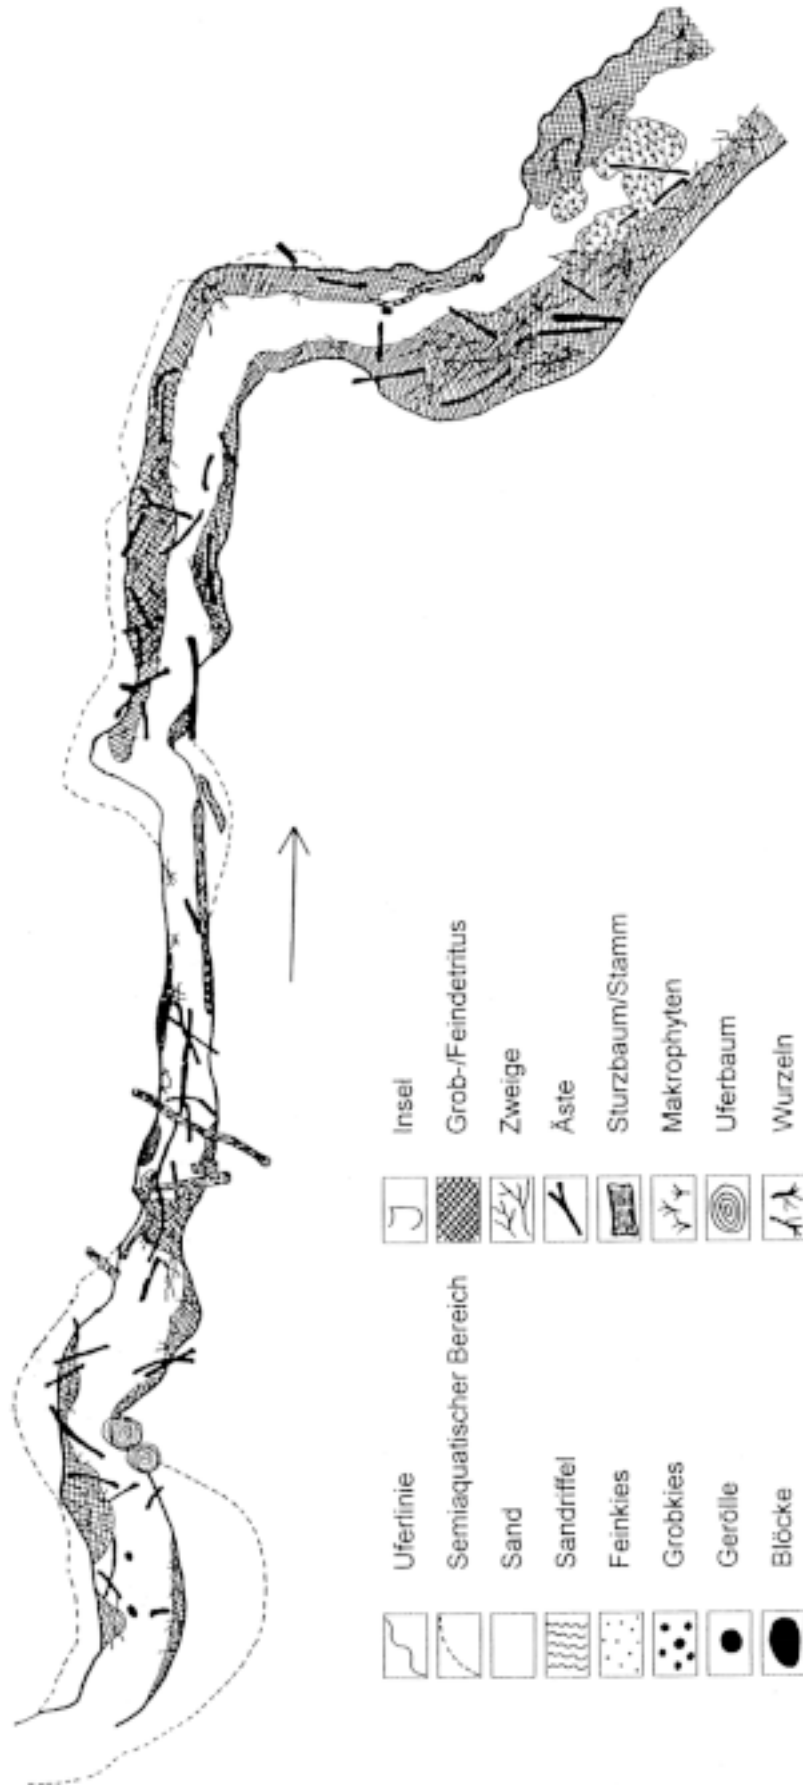
Waldbach – Sanddominierter Bach der jung- und altglazialen Mulden- und Sohlentäler

Uferlinie		Insel
	Semiaquatischer Bereich		Grob-/Feindritus
	Sand		Zweige
	Sandriffel		Äste
	Feinkies		Sturzbaum/Stamm
	Grobkies		Makrophyten
	Gerölle		Uferbaum
	Blöcke		Wurzeln
